Die Aussagemöglichkeiten der Dendrochronologie zur Wiederverwendung von Bauholz am Beispiel von Haithabu

Joachim Schultze

Archäologische Identifikation von wiederverwendeten Hölzern

Dendrochronologische Identifikation von wiederverwendeten Hölzern

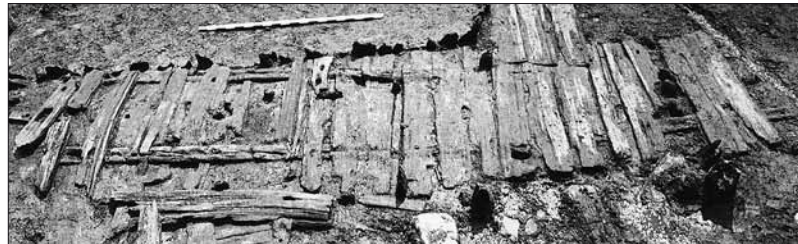
Abb. 2: Bohlenweg. Als Unterzüge für den Bohlenweg wurden ehemalige Wandrähme (siehe Abb. 1) wiederverwendet.

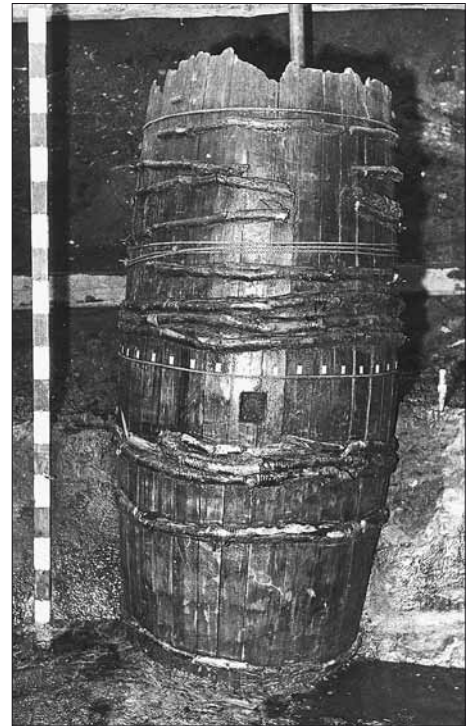
▷ Abb. 4: Ehemaliges Transportfass, das in Haithabu als Brunnen-schacht wieder verwendet wurde.

Sowohl archäologische als auch dendrochronologisch-botanische Argumente können für die Wiederverwendung von Transportfässern als Fassbrunnen in Haithabu angeführt werden (Abb. 4). Weisen manche Fassbrunnen Spundlöcher als deutliche Zeugnisse ihrer ehemaligen Verwendung auf, so zeigt gleichzeitig die Verwendung von Weißtannenholz in einer Region ohne natürliches Tannenvorkommen, dass diese Fässer nicht vor Ort in Haithabu hergestellt worden sein können, sondern vermutlich im Oberrheingebiet produziert wurden.¹²

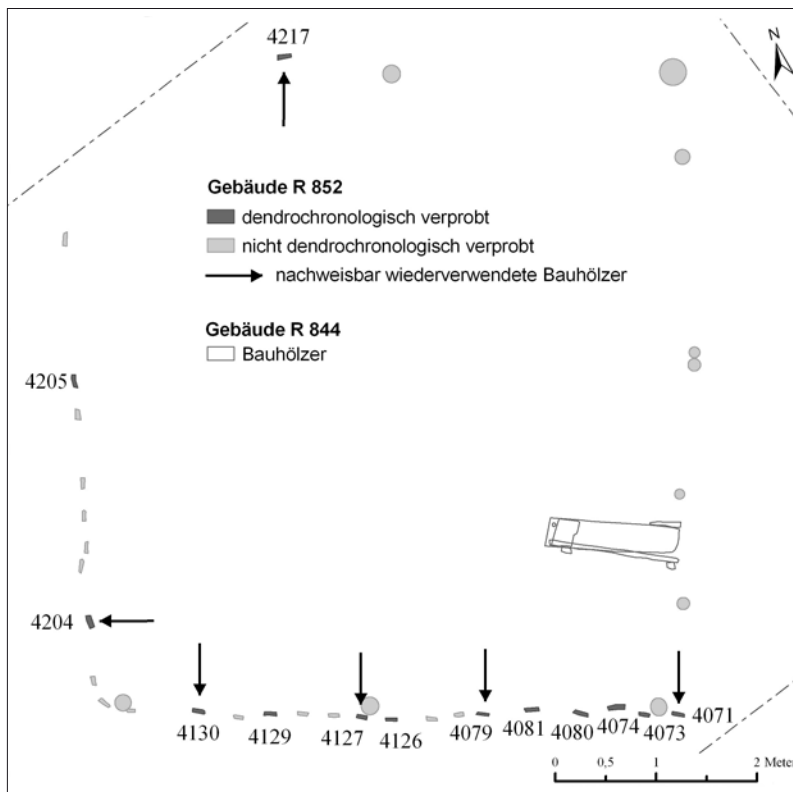
Abb. 7: Innengerüstbau. Grundriss mit Angabe der Dendronummern und Kennzeichnung der nachweisbar wiederverwendeten Bauhölzer in Zusammenschau mit der älteren Eingangssituation in ein 844 errichtetes Gebäude. M = 1:75.

In einem zweiten Beispiel werden die dendrochronologischen Datierungen der Bauhölzer eines Innengerüstbaus betrachtet. Von dem Gebäude sind ausschließlich die Gerüstpfosten des westlichen Gebäudeteils, Reste der inneren Trennwand sowie die Spaltbohlen der Außenwand aus dem Bereich der Westwand, dem westlichen Teil der Südwand sowie vereinzelt der Nordwand erhalten (Abb. 7).¹⁸ Dendrochronologisch verprobt wurden insgesamt 13 Spaltbohlen der nicht tragenden Außenwand, die ursprünglich als wohl lehmverkleidetes Flechtwerk um die senkrechten Spaltbohlen ausgeführt war. Insgesamt elf Hölzer konnten dendrochronologisch datiert werden, wobei an sieben von ihnen Splint und von diesen wiederum an zwei Waldkante beziehungsweise Rinde erhalten war (Abb. 8). Diese beiden auf das exakte Fälljahr datierten Bau-

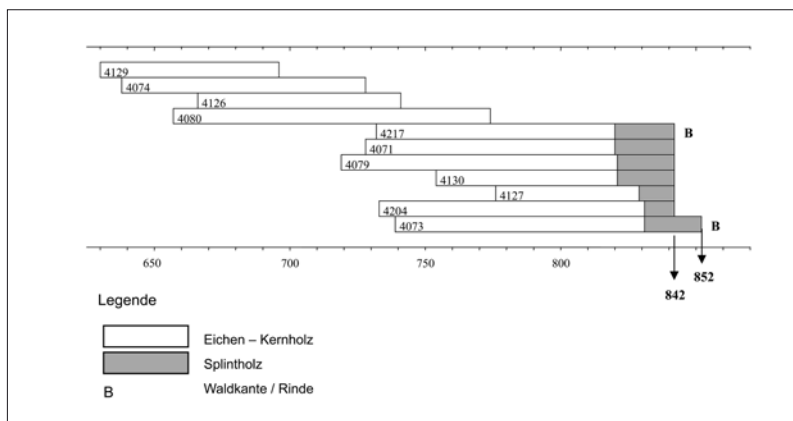
Abb. 8: Dendrochronologische Datierung der Hölzer des Gebäudes aus Abb. 7.

hölzer weisen jedoch unterschiedliche Datierungen auf. Zeigt das jüngere Holz (Dendronummer 4073) einen Fällzeitpunkt im Jahr 852 an, so wurde das ältere Bauholz (Dendronummer 4217) exakt zehn Jahre früher geschlagen. Auffällig ist, dass der letzte Jahrring der fünf anderen Bauhölzer mit Splint ebenfalls in das Jahr 842 fällt, so dass sechs Bauhölzer auf einen Bauzeitpunkt 842 und nur eines auf eine Errichtung des Gebäudes im Jahr 852 hindeuten. Auf den ersten Blick mag es daher scheinen, dass dieses Haus 842 errichtet und zehn Jahre später ausgebessert wurde. Dass dieses jedoch nicht der Fall sein kann, zeigen die Reste eines Eingangs in ein im Jahr 844 errichtetes Haus, der sich im Bereich des erstgenannten Gebäudes fand. Folglich kann das Haus erst 852 nach Abriss des Vorgängerbaus von 844 errichtet worden sein, wobei offensichtlich für die nicht tragenden Flechtwände zahlreiche ältere Hölzer wiederverwendet wurden.

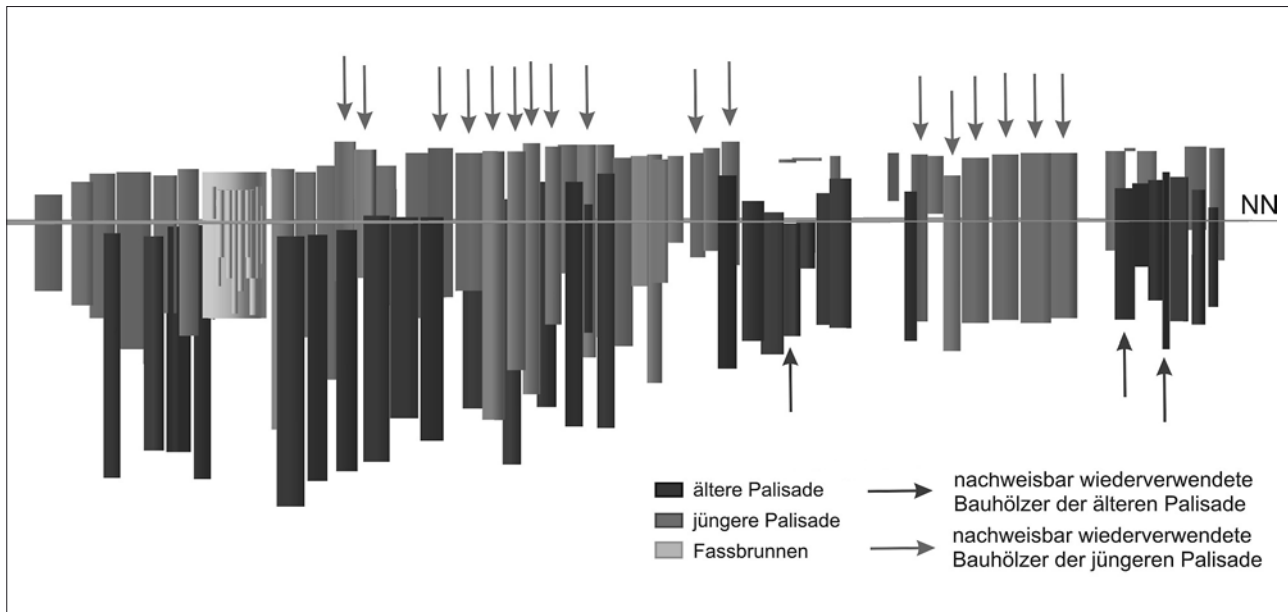
Abb. 10: Vereinfachte 3D-Darstellung (Bauhölzer als Säulen in aufgefundener Höhenlage) der beiden Palisaden zusammen mit dem Fassbrunnen und Kennzeichnung der nachweisbar wiederverwendeten Bauhölzer.

Das dritte Beispiel betrifft zwei Palisaden aus Spaltbohlen (Abb. 9–13).¹⁹ Wie eine vereinfachte 3D-Ansicht²⁰ der Höhenlage der Spaltbohlen zeigt, muss es sich bei diesen beiden Palisaden um zwei zeitlich aufeinander folgende Bauphasen handeln (Abb. 10). Später wurde im westlichen Abschnitt der Palisade noch ein Fassbrunnen eingebracht und die Palisade damit partiell zerstört. Dendrochronologisch lässt sich der

²⁰ In der vereinfachten 3D-Ansicht wurden die Querschnitte der Hölzer bis zur Ober- beziehungsweise Unterkanten extruiert. Die Darstellung zeigt also weder die exakte Wuchsform noch Bearbeitungsspuren.
