# Ordenshaus oder Universitätsgebäude?

Zur sozialen Interpretation archäologischer Befunde in Duisburg  
am Beispiel aktueller Grabungen in der Altstadt

Kai Thomas Platz

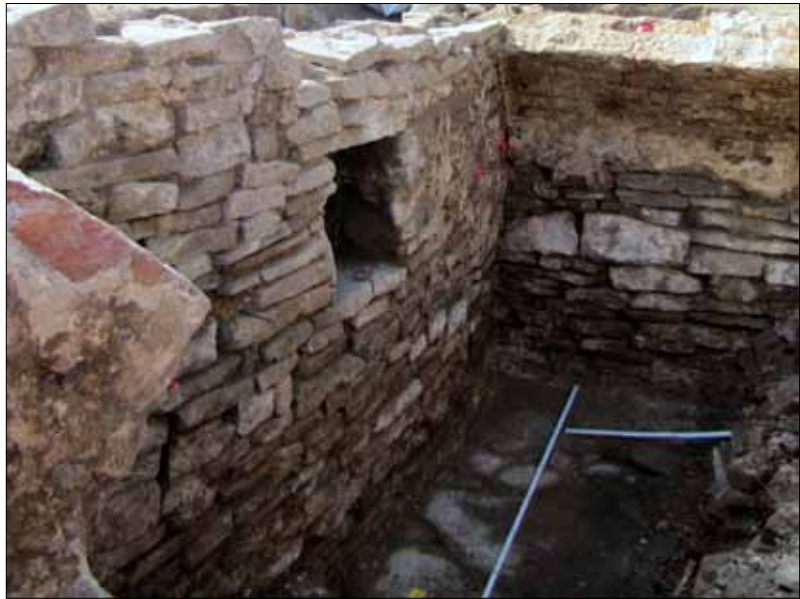
Abb. 5: Duisburg, Universitätsstraße. Keller mit in Lehm gesetzten Bruchsteinen.

Als ältester Baukörper konnte im Südosteck der Grabungsfläche ein ca. 2,9×2,2 m großer Keller freigelegt werden, der nicht nur wegen seiner recht geringen Dimension auffällig ist: Sein Mauerwerk besteht nämlich aus lagig geschichteten, sehr flachen Ruhrsandsteinen, die nicht in Kalkmörtel versetzt wurden, sondern in Lehm (Abb. 5). Im Mauerwerk finden sich auch einige, zum Teil wohl zweitverwendete Tuffsteine. In seiner Nordwand befindet sich eine annähernd quadratische Mauernische, die mit einem geraden Sturz gedeckt ist. Der Treppenabgang in diesen Keller war an der westlichen Schmalseite festzustellen, aber durch jüngere Störungen bereits weitgehend ausgebrochen.

Der Versatz der Steine in Lehm führte dazu, dass die Längswände im Lauf der Zeit durch den Erddruck nach innen verdrückt wurden. Der Keller wurde jedoch nicht aufgegeben, sondern im Spätmittelalter sogar noch mit einer Ziegeltonne eingewölbt, von der sich beide Auflager erhalten haben. Während der Wölbungsphase wurden auch kleinere Wandpartien ausgetauscht. Diese Flickungen wurden, wie die Wölbung auch, in einem weißlich-gelben Kalkmörtel versetzt. Der Keller mit dem einst darüber befindlichen Bau wurde ausweislich der Funde aus dem Verfüllschutt im 17. Jahrhundert abgebrochen.

Als erstes ist hier das Gebäude zu nennen, dessen Keller mit la-gig in Lehm gesetzten Steinen errichtet wurde. Der Befund und seine zugegebenermaßen nur schlecht abgesicherte Datierung auf das 10.–12. Jahrhundert ist ziemlich singulär. Mit Holz versteifte Keller in ländlichen Siedlungen, zum Beispiel aus Westfalen, sind aus dieser Zeit in einigen Beispielen belegt.<sup>6</sup> Als in Lehm gesetzter Steinbau ist der Kellerbefund schon außergewöhnlich. Sicher würde man hier, auch ohne die Kenntnis der seit ottonischer Zeit vorhandenen Pfalz Duisburg, auf einen Baukomplex aus dem Umfeld einer bedeutenderen Anlage schließen.

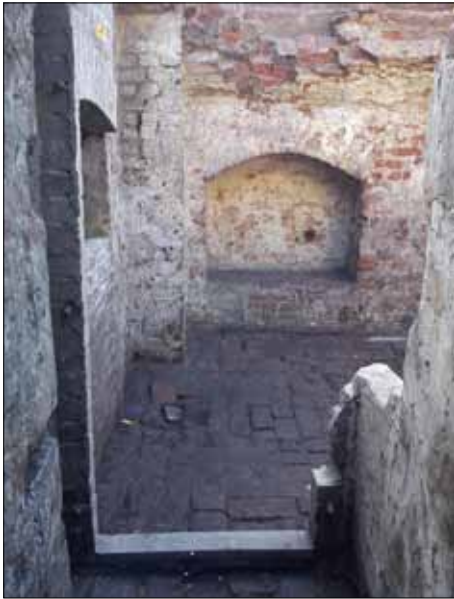
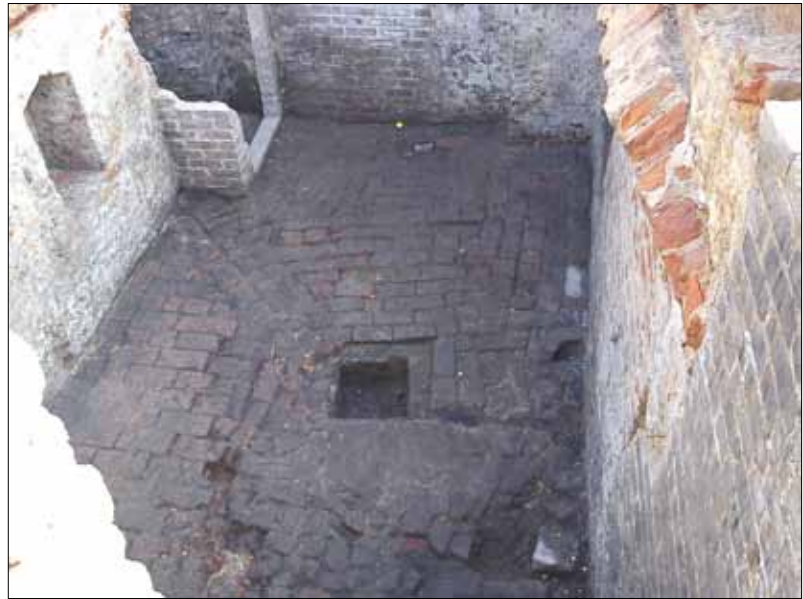
△;▷ Abb. 7 und 8: Keller, Raum 1.

An den spätmittelalterlich zu datierenden Kellerräumen 1 und 2 lassen sich baugeschichtlich verwertbare Details feststellen: Raum 1 war zunächst ein flachgedeckter Keller. Der Mauerabsatz, auf dem die Deckenbalkenlage ruhte, ist noch auf beiden Seiten erhalten. Zu diesem ursprünglichen Keller gehören je eine Wandnische in der West- und Nordwand mit gedrückt giebelförmigem Sturz und eine größere Nische mit segmentbogenförmigem Sturz (Abb. 7 und 8). Der Raum wurde sekundär mit einem Tonnengewölbe versehen. Die Wölbungsaufleger wurden unterhalb des Mauerabsatzes der ursprünglichen Balkendecke in das vorhandene Ziegelmauerwerk eingeschlagen; die Ansätze der Wölbung sind jeweils noch erhalten (Abb. 7). Auf dem oberhalb der Wölbung erhaltenen, ursprüng-

lichen Sichtmauerwerk unterhalb der einstigen Balkendecke haben sich Reste der dünnen Kalkschlämme und weißliche Tünchen erhalten. Unterhalb der Wölbung zeigen weitere, dicke Lagen von Tünchen an, dass der Raum vielfach neu gekalkt wurde. Der Fußboden des Raums besteht aus Ziegeln. Er enthält eine quadratische Wasserabflussöffnung und eine darauf zuführende, ebenfalls aus Ziegeln gebildete flache Rinne (Abb. 8).

Baugeschichtlich wichtig ist, dass der schmale Verbindungsgang, der nach Süden zu Raum 1 führt, mit dem Mauerwerk von Raum 2 im Verband steht und damit zeitgleich ist. Das Mauerwerk von Raum 1 wurde dagegen für den Bau des Gangs abgebrochen. Raum 1 gehört also zu einem im Vergleich zu Raum 2 älteren Bau.

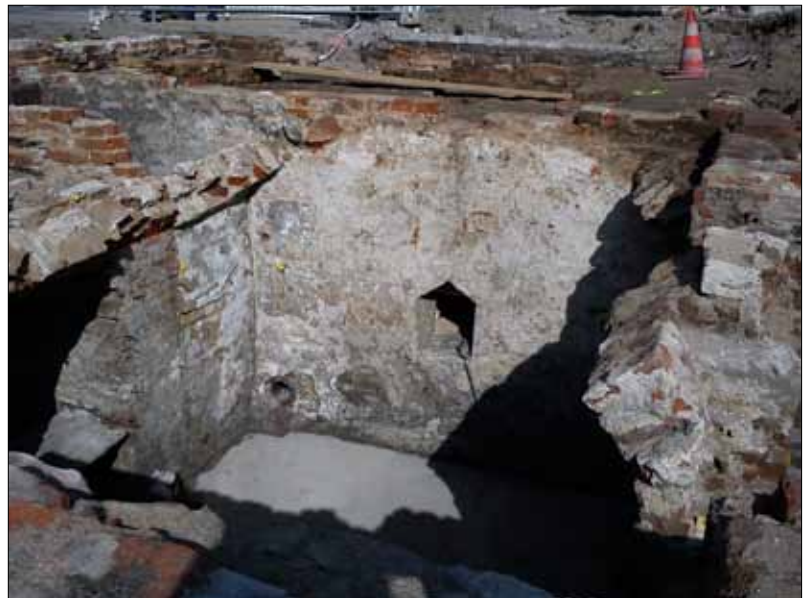
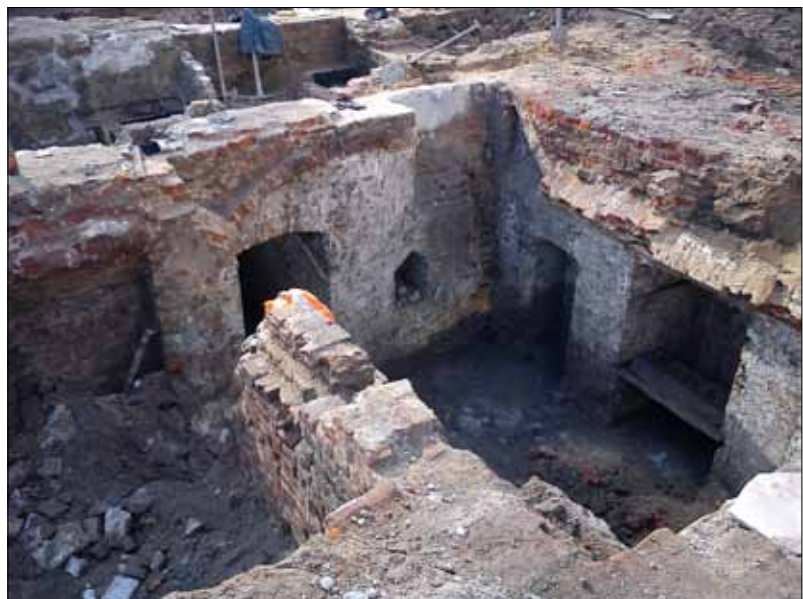
△;▷ Abb. 9 und 10: Keller, Raum 2.

Raum 2 war wohl ursprünglich bereits mit einer Tonnenwölbung versehen. An den beiden Schildmauern lässt sich ablesen, dass die jeweils äußerste Ziegellage im Verband mit dem senkrechten Mauerwerk steht. Da aber auch hier originale Tünchen in weiten Bereichen erhalten sind, kann nicht völlig ausgeschlossen werden, dass auch dieser Raum ursprünglich flach gedeckt war und beim Einbau der Tonne das senkrechte Mauerwerk teilweise abgetragen und neu errichtet wurde. In der Nord- und Südwand des Raums befinden sich je eine rechteckige Nische mit im Vergleich zu Raum 1 deutlich steilerem, giebelförmigem Sturz (Abb. 9). In der Westwand ist unterhalb des Wölbungsansatzes eine mannshohe, rechteckige tiefe Nische festzustellen, wohl ehemals ein Wandschrank, südlich daneben ist eine weitere, schmalere Nische festzustellen (Abb. 10). Er wurde bis zur Kriegszerstörung genutzt, seine Bodenbretter und die dazugehörigen waagrechten Schlitze in den Seitenmauern immer wieder nachgearbeitet. Bei der Freilegung befand sich noch ein Brett *in situ*.

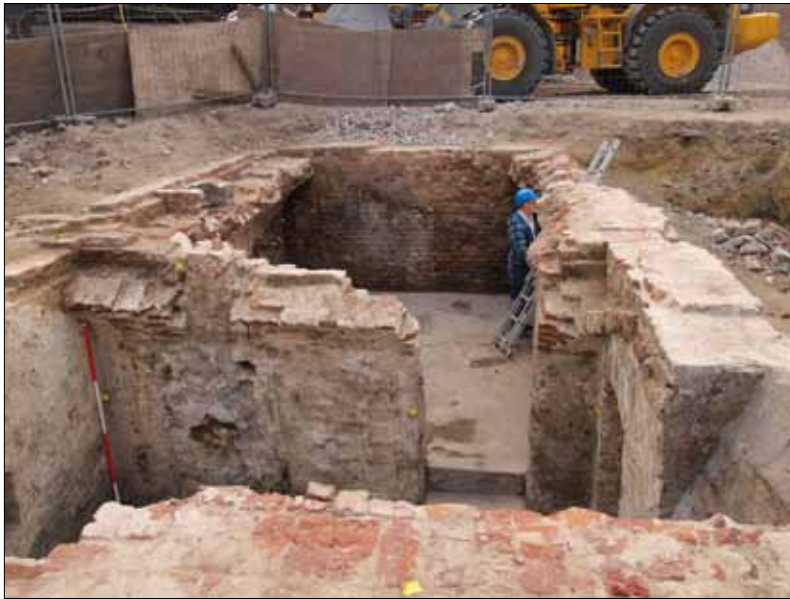
Abb. 11: Keller, Raum 2 (vorne), Raum 3 (hinten).

Raum 3 wurde nachträglich an Raum 2 angebaut. Das andersartige Ziegelmaterial, die sehr flach gedrückte Tonne, von der die Wölbungsansätze gut erhalten sind, und die Lage des Baukörpers sprechen dafür, dass der Raum nach Zeichnung der Urkarte 1823, wohl im Zusammenhang mit dem Bau der neuen Blockrandbebauung der ab 1826 neu geschaffenen Universitätsstraße errichtet wurde (Abb. 11).

Das Mauerwerk von Raum 1 und 2 besteht aus großformatigen Ziegeln („Klosterformat“), Raum 3 ist aus etwas kleineren und härter gebrannten Ziegeln errichtet. Raum 3 stößt mit Baufuge gegen das Mauerwerk von Raum 2 und ist stratigraphisch daher jünger.

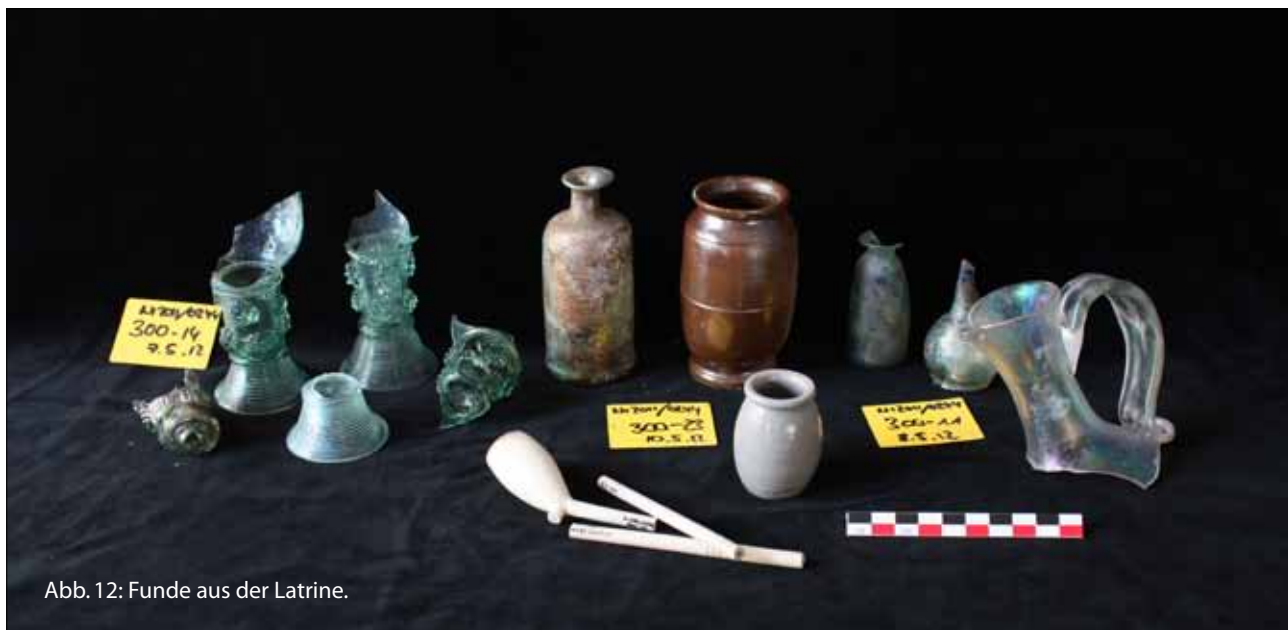
Abb. 12: Funde aus der Latrine.

Zuletzt ist noch der Inhalt einer aus Ziegeln gemauerten, annähernd quadratischen Latrine von Interesse (Abb. 12). In ihr fanden sich, stratigraphisch trennbar, im wesentlichen zwei Fundkomplexe: in der unteren Nutzungsschicht konnten viele Fragmente zerschlagener Römer geborgen werden. Derartige Mengen von Weingläsern des 17. Jahrhunderts würden eine Interpretation des zugehörigen Haushalts als Gaststätte nahelegen. Darüber enthielt die Verfüllung fast ausschließlich Funde, die man dem Haushalt eines Mediziners oder Apothekers zuweisen würde: Salbtöpfchen aus Steinzeug, kleine Ampullen und Fläschchen aus Glas, Fragmente von kleinen Glaskännchen und Überreste von Tonpfeifen.
