# Hölzerne Infrastruktur des Mittelalters aus dem sogenannten Gründungsquartier der Hansestadt Lübeck

Jörg Harder

Der vorliegende Artikel stellt die aktuelle Befundsituation des laufenden Großgrabungsprojekts „Gründungsquartier“ der Hansestadt Lübeck mit Stand Oktober 2011 vor. Er beschränkt sich auf den südlichen Teil des Grabungsgeländes zwischen der Braunstraße und der Fischstraße, in dem insgesamt 16 Grundstücke komplett oder teilweise erfasst werden konnten. Im Gegensatz zu nur wenigen erhaltenen hölzernen Strukturen in den Vorderhausbereichen, welche durch das Einsetzen der Backsteinbebauung im 13. Jahrhundert zum großen Teil gestört wurden, sind die Hinterhofbereiche weitgehend ungestört im Erdboden erhalten. Oberflächlich zeigen sich vereinzelt Reste der ehemaligen Hofbebauung in Form von Grenzzäunen und ebenerdigen Holzgebäuden.<sup>1</sup> Aber vor allem holzgesteifte Tiefbauwerke, hölzerne Hofbefestigungslagen und Zuwegungen dokumentieren eindrucksvoll die intensive Nutzung der Hofbereiche. Aus der Lage und Bauweise der einzelnen Befunde lassen sich Erkenntnisse zur Veränderlichkeit von Grundstücksgefügen und Nutzungsbereichen gewinnen. Die Korrelation der Lage von ein

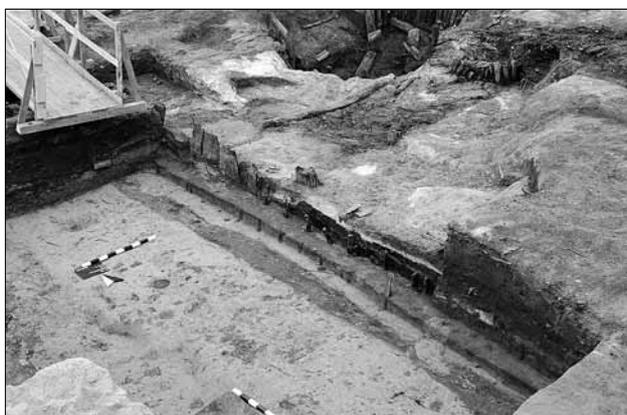
◁ Abb. 1: Lübeck, Braunstraße 24. Mehrphasige Grenzzaunanlage, Ende 12./Anfang 13. Jahrhundert.

Grundstücksgrenzen haben sich im Grabungsbereich vor allem in Form von Grenzgräbchen, Stakenreihen und Bretterzäunen erhalten (Abb. 1). Die Grenzgräbchen, die in der Regel auch eine Stakenreihe enthalten, sind dabei als die älteste Form der Grenzziehung im Bereich des Grabungsgeländes erkannt worden. Sie werden von der ältesten Kulturschicht überlagert und teilen den Baublock in einer kontinuierlich verlaufenden Ost-West-Achse in die Bereiche Fischstraße und Braunstraße. An einigen Stellen ließen sich auch die von Nord nach Süd verlaufenden Gräbchen sondieren, welche die benachbarten, rechteckigen Grundstücke voneinander trennen. Die Stakenreihen nehmen zum Teil die Fluchten der Gräbchen auf oder bilden neue Grenzen, wobei manchmal kaum zwischen einer Grundstücksgrenze und einer Binnengliederung innerhalb eines Grundstücks zu unterscheiden ist. Analog dazu lassen sich auch eingetieftete Bretterzäune beobachten, welche die Stakenreihen nach und nach ersetzen.<sup>2</sup> Die Ost-West-Achse wurde dabei offensichtlich besonders stark

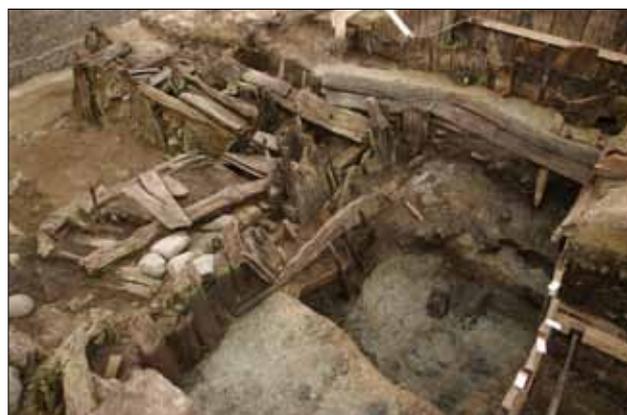
▽ Abb. 2: Lübeck, Braunstraße 26. Unten links: Bretterzaun mit Bordbohle; oben rechts: Ost-West-Achse, Bohlenzaun mit Auflagerpfahl und Staken zur Fixierung der unteren Bohlen.

ausgebaut. So wurden massive Rundhölzer im regelmäßigen Abstand gesetzt und mit starken, teils horizontalen Bohlen überbaut (Abb. 2). An gleicher Stelle sind die Grenzbereiche mit dem Einsetzen der Backsteinbebauung sukzessive durch sogenannte „Glintmauern“ ersetzt worden. Die erfassten Grenzzäune dokumentieren ein beharrliches Einhalten der Ost-West-gerichteten Blockeinteilung. Die Grundstücksgrenzen innerhalb eines Blocks erscheinen dagegen wesentlich variabler. So lässt sich vor allem anhand der Grenzgräbchen erkennen, dass die Grundstücke ursprünglich deutlich größer waren und im Lauf der Zeit tendenziell kleiner wurden. Die sondierten Grenzgräbchen deuten zudem auf eine planvolle Aufteilung der zur Verfügung stehenden Siedlungsfläche in diesem Bereich hin (Abb. 3).

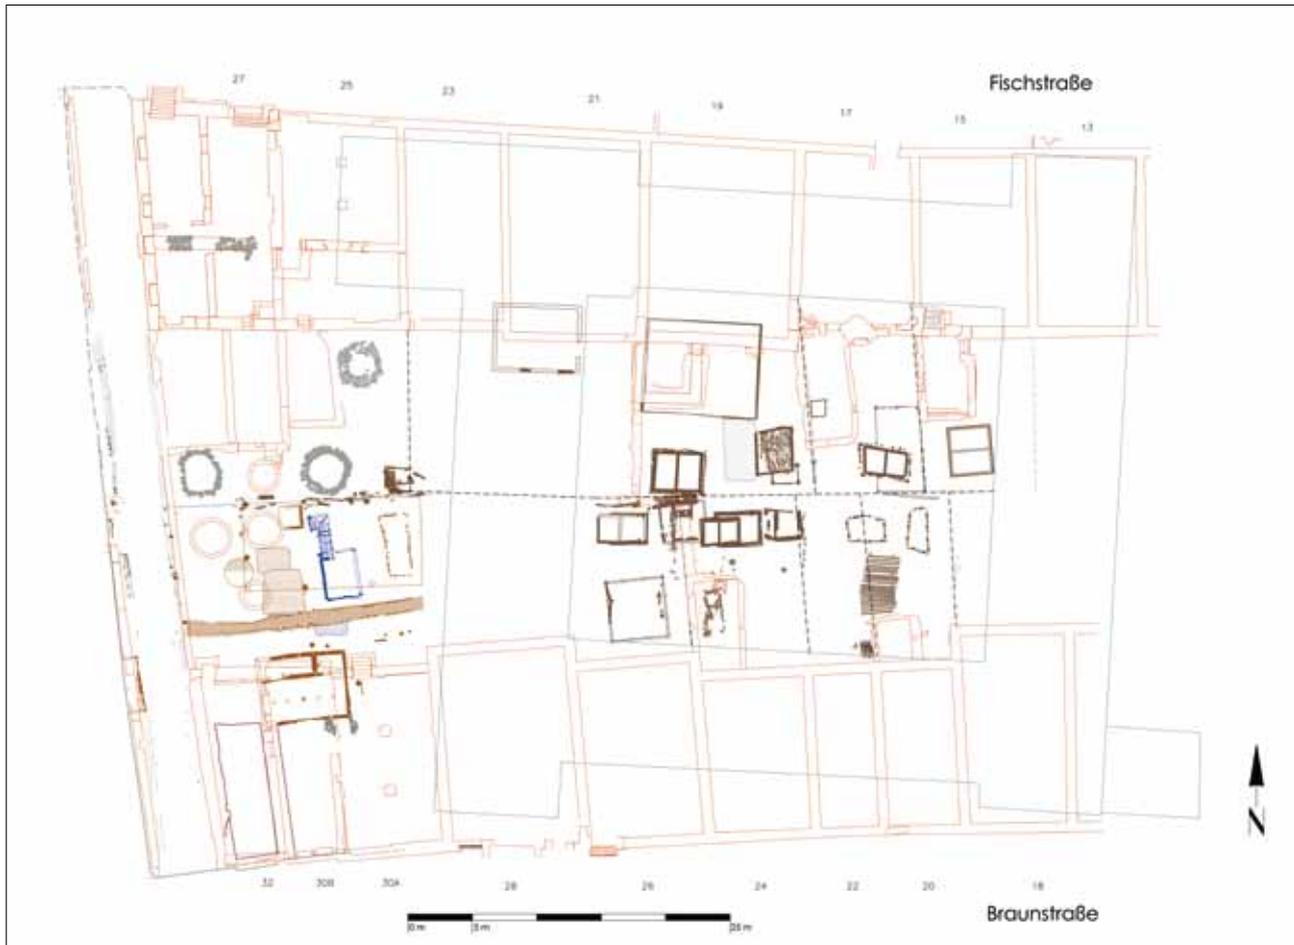
Abb. 3: Lübeck. Überblick über das Grabungsgelände, Befundsituation (Stand Oktober 2011).

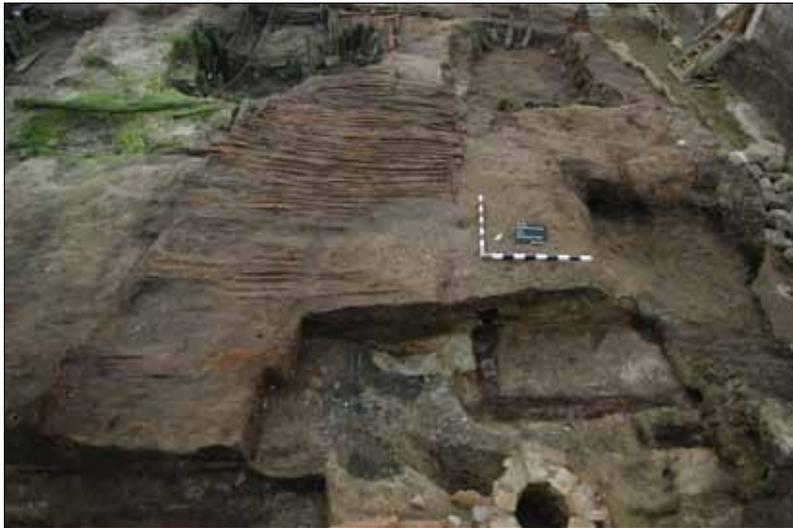
Abb. 4: Lübeck, Braunstraße 20. Knüppellage als Hofbefestigung.

So konnte auf dem Grundstück Braunstraße 20 eine gut erhaltene Hofbefestigung aus Knüppelholzlagen sondiert werden (Abb. 4). Die Hölzer lagerten dicht an dicht im rechten Winkel auf Nord-Süd-orientierten Unterzughölzern. Sie lagen auf einer stark humosen Schicht, deren Material sich auch zwischen den Hölzern befand. Niederschläge, Schlagwasser von den Dachflächen und leichtes Hangwasser machten es notwendig, die Oberfläche zu befestigen, um so den Zugang zu Ver- und Entsorgungseinrichtungen im hintersten Hofbereich zu gewährleisten. Gleichzeitig konnte das anfallende Wasser zwischen und unter den Hölzern versickern. Vergleichbare Konstruktionen wurden in Lübeck bereits mehrfach ergraben.<sup>3</sup>

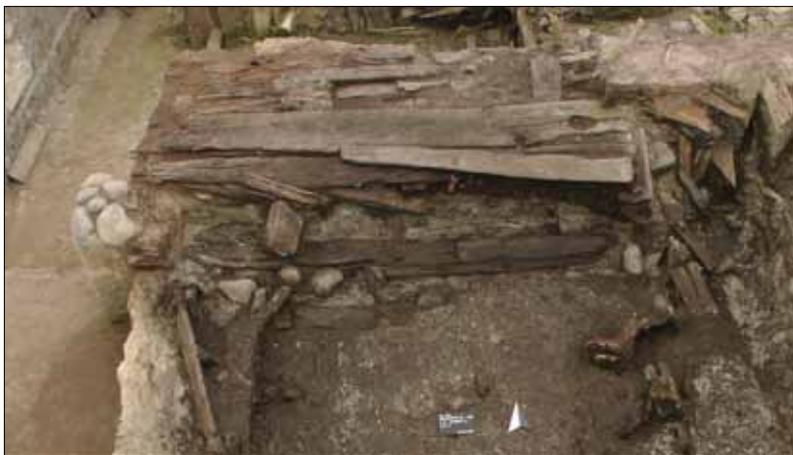
Abb. 5: Lübeck, Braunstraße 26. Holzbohlenweg mit Substruktion aus sekundär verwendeten Schiffsteilen.

Neben großflächigen Holzkonstruktionen zur Befestigung des begehbaren Hofbereichs, wurden alternativ auch Wege angelegt, um alle Hofeinrichtungen zu erreichen. Auf dem Grundstück Braunstraße 26 konnte nördlich des unterkellerten Schwellen-Ständerbaus<sup>4</sup> der dazugehörige, vermutlich rund umlaufende Bohlenweg freigelegt werden. Er zog bis an die Nordwand des Gebäudes heran und bestand aus einer Substruktion von sekundär verwendeten Schiffshölzern, auf denen eine Ost-West-orientierte Bohlenlage als Lauffläche aufgebracht wurde (Abb. 5). In den genannten zwei Beispielen wurde große Sorgfalt angewandt, um eine trittsichere Oberfläche zu gestalten. In anderen Fällen wurde weniger Aufwand betrieben. Auf dem Grundstück Fischstraße 19 bestand die Zuwegung aus lose hingeworfenen Holzresten verschiedenster Art, wie Spaltbohlen, Brettresten und Rundhölzern. Dazwischen waren einige Staken gerammt, die ein Verlagern der Hölzer verhindern sollten. Der Weg führte direkt östlich des ebenerdigen Gebäudes des Grundstücks vorbei und diente als Zugang für einen Schuppen (Abb. 6).

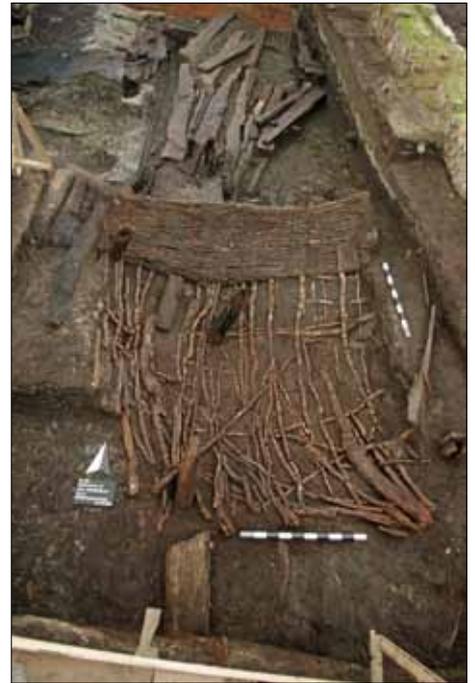
Abb. 6: Lübeck, Fischstraße 19. Vordergrund: Grubenabdeckung, Hintergrund: hölzerne Zuwegung.

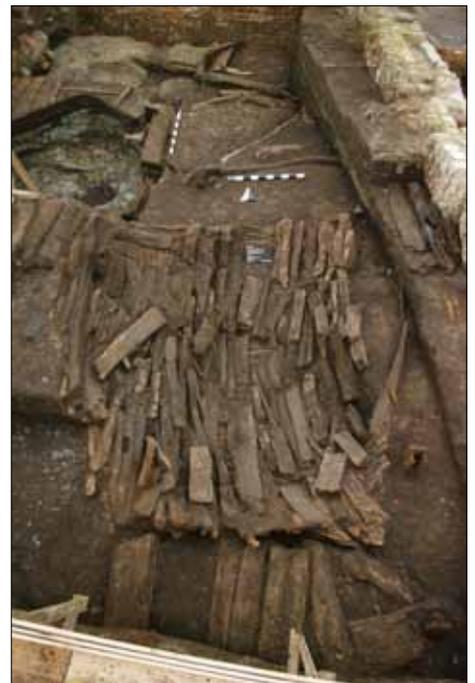
Abb. 7: Lübeck, Fischstraße 19. Faschine und Brettabschnitte als Grubenabdeckung.

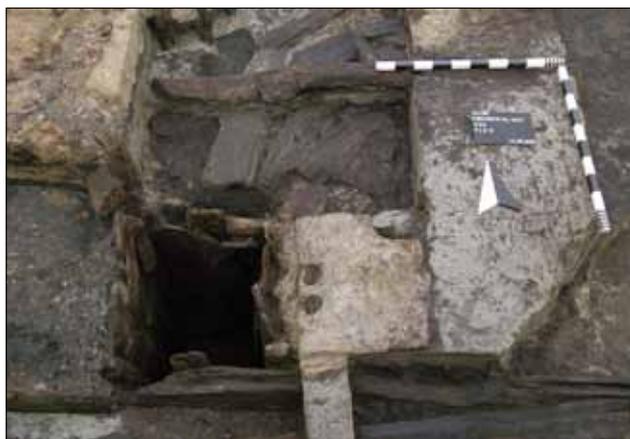
△ Abb. 8: Lübeck, Fischstraße 19. Zisterne.

Im Bereich des Ausgrabungsgeländes sind bisher recht wenige Tiefbauwerke sondiert worden, die eindeutig zur Vorratsspeicherung oder Gewinnung von Trinkwasser angelegt wurden.<sup>8</sup> Beispielhaft sei eine hölzerne Zisterne innerhalb des ebenerdigen Holzhauses der Fischstraße 19 erwähnt (Abb. 8). Die Konstruktion besteht aus Eckpfosten, die mit eingezapften Aussteifungsriegeln das Grundgerüst stellen. Die Wandungsbohlen sind vertikal von Außen gegengesetzt und durch den Druck der Baugrubenverfüllung fixiert. Der äußere Querschnitt beträgt 0,8×0,8 m, wobei die Tiefe noch nicht ermittelbar ist. Etwas weiter östlich auf dem Hof der Fischstraße 22 konnte ein Fassbrunnen sondiert werden, der aus mindestens zwei übereinander stehenden Fässern besteht. Er befindet sich im hintersten Hofbereich an der Grenze zum Grundstück Braunstraße 18 in einem Bereich, in dem zumeist die Kloaken verortet sind, was vermutlich zu einer sehr schlechten Wasserqualität und der daraus resultierenden Umnutzung zur Kloake führte. Ein rechteckig verlegter Schwellenkranz aus Holzbalken deutet zudem auf ein kleines Holzgebäude in den Nutzungszeitraum als Kloake hin (Abb. 9). Analog zu den Brunnenbefunden der als „Jahrhundertgrabung“ titulierten Ausgrabung HL70 zwischen Fisch- und Alfstraße von 1985 bis 1990, die einen nahtlosen Anschluss

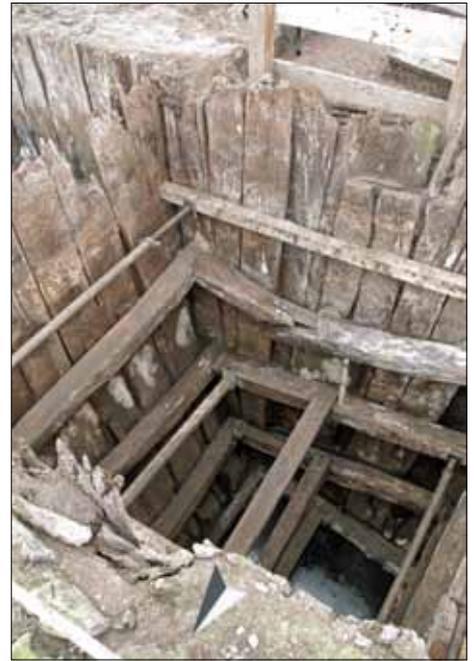
◁ Abb. 10: Lübeck, Braunstraße 30A. Viereckige Rundholzkloake, ca. 17,5 m<sup>3</sup>.

Im Gegensatz zu den bislang wenigen Versorgungsanlagen konnten die Entsorgungsanlagen in Form von Kloaken in großer Anzahl ergraben werden. Das Spektrum führt dabei von einfachen Erdgruben mit relativ wenig Rauminhalt über mit Rundhölzern ausgesteifte Kloaken, bis hin zu hochwertigen Konstruktionen mit Eckständern, Bohlenwandung und mehrfach eingezogenen Aussteifungsriegeln. Auch die sekundäre Nutzung von Brunnenanlagen, wie dem oben erwähnten Fassbrunnen, konnte anhand des fäkalhaltigen Inhaltes nachgewiesen werden. Die Rundholzkloaken sind bis max. 2,5 m tief und verfügen über stark variierende Längen und Breiten. Ihre Wandungen sind leicht geböschet, wodurch die dicht an dicht gelegten Rundhölzer keine innere Aussteifung benötigen (Abb. 10). Die Konstruktion der Bohlenkloaken ist ungleich aufwändiger. In die ausgehobene Baugrube wurden Eckpfosten gesetzt, die ca. alle 1–1,3 m mit einem eingezapften Aussteifungsriegel stabilisiert wurden. Von außen wurden danach die Holzbohlen mit teilweise 6 m Länge, 0,4 m Breite und bis zu 0,12 m Stärke vertikal eingebracht. Durch die Verfüllung der Baugrube wurden die Bohlen gegen die Aussteifungsriegel gepresst und somit in ihrer Lage fixiert (Abb. 11). Auch hier sind die Größen variabel.

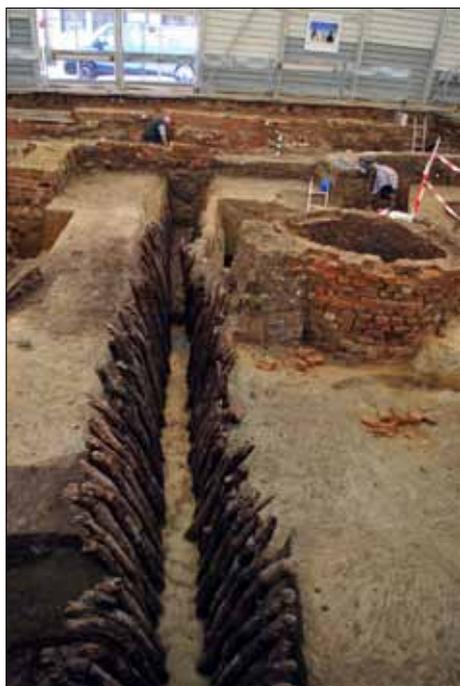
△ Abb. 12: Lübeck, Braunstraße 32 und 30B. Mit Rundhölzern ausgesteifter Drainagegraben, Ende 12. Jahrhundert.

Ebenfalls zu den Entsorgungseinrichtungen müssen Entwässerungsgräben gerechnet werden. Sie dienten zur Ableitung von Niederschlagswasser, das nicht durch den lehmhaltigen Boden aufgenommen werden konnte. So ließ sich ein Graben in Ost-West-Ausrichtung über insgesamt drei Grundstücke nachweisen (Abb. 12): es handelt sich dabei um einen V-förmig eingebrachten, mit angebeilten Rundhölzern ausgesteiften Graben von mindestens 16 m Länge, maximal 1,2 m Breite und ca. 1 m Tiefe. Die Grabensohle misst 0,2 m in der Breite. Der Befund tiefte durch den anstehenden Beckenton in den darunter liegenden Sand ein, wodurch anfallendes Wasser problemlos versickern konnte. Der Graben wird im Osten von einem späteren Findlingsbrunnen und dem rezenten Schulkeller der Dorothea-Schlözer-Schule gestört, lief aber vermutlich noch weiter. Nach seiner Aufgabe wurde er verfüllt und mit Brettern überbaut. Er gliedert das Eckgrundstück Braunstraße/Einhäuschenquerstraße in zwei Bereiche und demonstriert eindrucksvoll die einstigen Ausmaße dieses Grundstücks im ausgehenden 12. Jahrhundert. Ein solcherart gestalteter Graben ist bisher für Lübecks Archäologie einzigartig. Gräben ohne Holzaussteifung wurden dagegen schon zahlreich ergraben. Auch sie gehören zu den jeweils ältesten Befunden und dienten fast ausnahmslos der Entwässerung des Geländes.<sup>13</sup>

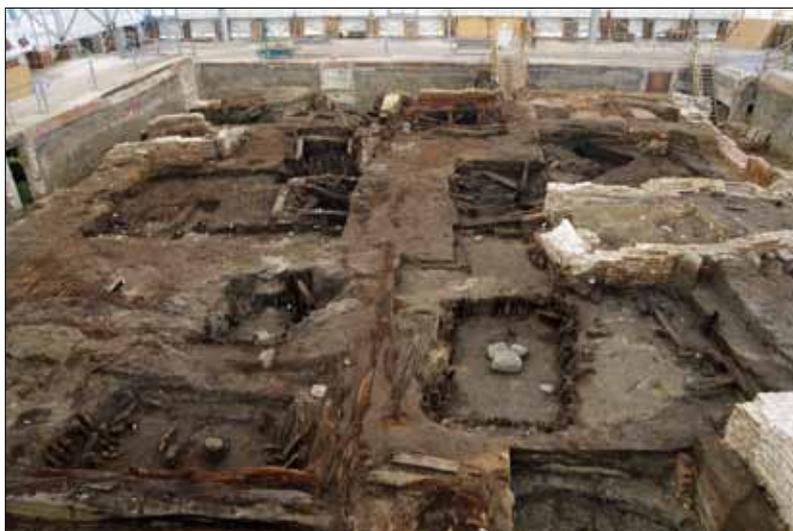
▷ Abb. 13: Lübeck. Holzkloaken im hintersten Bereich mehrerer Grundstücke nördlich und südlich der Grenzachse zwischen Braun- und Fischstraße.

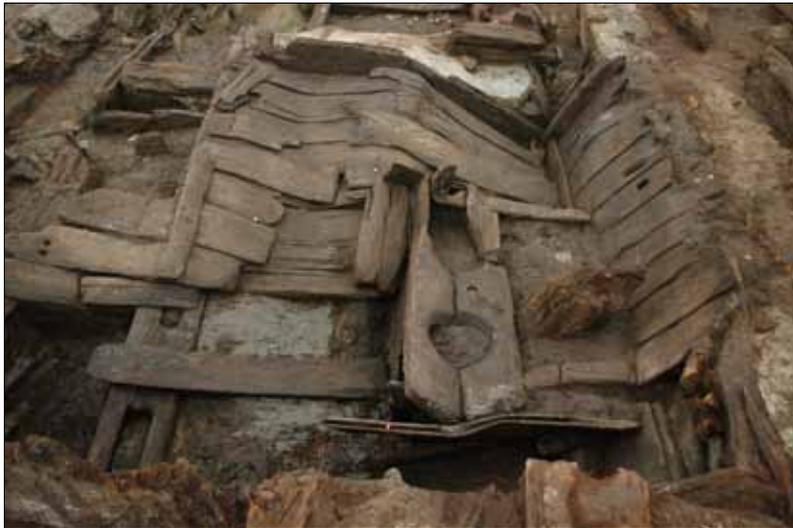
◁ Abb. 14: Lübeck, Braunstraße 26. Toilettenhaus mit Fußboden, Abortkasten, Abortbrett, und Reste der Wandkonstruktion.

Von Holzkloaken finden sich auf Ausgrabungen zumeist nur die Tiefbauwerke mehr oder weniger gut erhalten und in günstigen Fällen noch mit nutzungszeitlicher Fäkalmasse gefüllt. Reste von darüber errichteten Konstruktionen lassen sich dagegen selten feststellen. Auf dem Grundstück Braunstraße 26 konnten erstmals sehr gut erhaltene Reste der ausgehenden Bebauung einer Kloakenanlage freigelegt werden. Der Befund war im Norden von einer Glinthemauer des 14. Jahrhunderts überbaut und im östlichen Bereich von einem Kloakenschacht jüngerer Datums gestört. Es handelt sich um eine Schwellbohlenkonstruktion von ca. 12 m<sup>2</sup> Grundfläche mit Resten der nördlichen Holzwand, erhaltenem Fußboden, Toilettenkasten und dazugehörigem Abortbrett (Abb. 14). Über einer ca. 1,5 m tiefen Fäkalgrube wurden drei Auflagerbalken verlegt, die deutliche

Spuren einer sekundären Verwendung vorweisen. Auf diesen lagerte der Schwellenkrans aus vierkantig zugerichteten und hochkant verlegten Bohlen mit je einer Nut zur Aufnahme der Wandbretter. Die Eckverbindungen waren dabei einfach verblattet und mit einem Holzdübel gesichert. In das Fußende der Eckständer war eine Klaue eingearbeitet, mit der sie auf die Eckverbindung der Schwellbohlen aufgesteckt wurden (Abb. 15). Mittelständer ließen sich nicht beobachten. Die Wandbretter der Rückwand steckten in der Nut der nördlichen Schwellbohle. Es handelte sich um eine Spundwand, welche den Raum winddicht abschloss. Eine gleichartige Gestaltung der übrigen Wände ist anzunehmen. Der Toilettenkasten sitzt relativ mittig an der nördlichen Wand. Er wurde als einfacher Holzrahmen konstruiert, seine Seitenflächen mit Spundbrettern verkleidet und das Abortbrett mit den zwei Durchlässen darüber gelegt. Er liegt auf der nördlichen Schwellbohle und dem Auflagerbalken südlich davon auf. Der Fußboden wurde nachträglich eingebracht und spart den Innenbereich des Kastens aus. Es handelt sich um Spundbretter, die sich an den Kopfenden überlagern und direkt auf den Auflagerbalken aufliegen (Abb. 16). Das Toilettenhäuschen ist damit konstruktiv in „Leichtbauweise“ errichtet worden, wobei vornehmlich sekundäre Hölzer zum Einsatz kamen. Für die Dachform kann ein Pultdach angenommen werden, da keine Mittelpfosten verbaut wurden. Die Dendro-Datierung der Wandbretter ergab ein Datum um oder nach 1222. Der östlich gelegene Kloakenschacht, der den Befund schneidet, datiert jahrgenau 1279. Es lässt sich daher ein relativ kurzer Nutzungszeitraum des vorgestellten Befunds nachzeichnen.

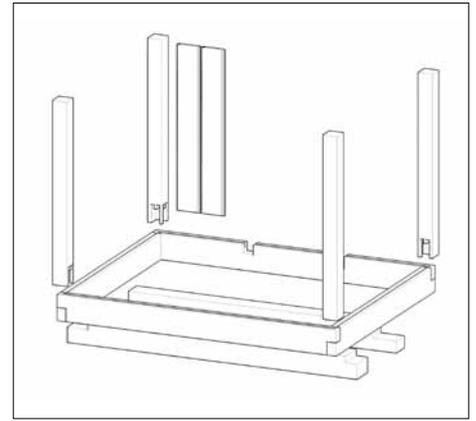
△ Abb. 15: Konstruktionsschema des Toilettenhauses Braunstraße 26.

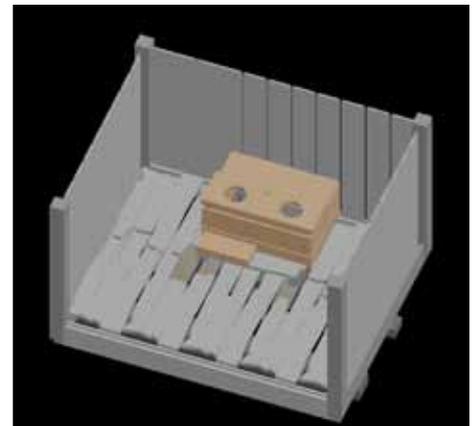
Abb. 16: Rekonstruktion des Toilettenhauses Braunstraße 26.
