Bei der Rekonstruktion von Gebäuden stehen dem Archäologen oft nur freigelegte Keller, Hausfundamente oder etwas aufgehendes Mauerwerk zur Verfügung. Dass diese Daten nicht immer für ein zuverlässiges Bild vom Aussehen und der Nutzung eines Hauses ausreichen, soll im Folgenden gezeigt werden.

„Hausrecycling“

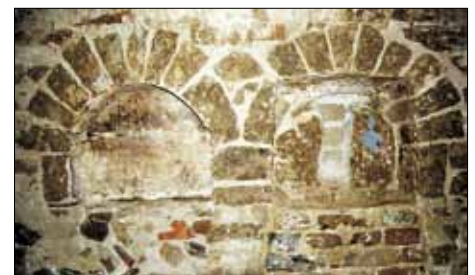
Abb. 2: Niederstraße 47–49. Freigelegtes romantisches Doppelbogenfenster.

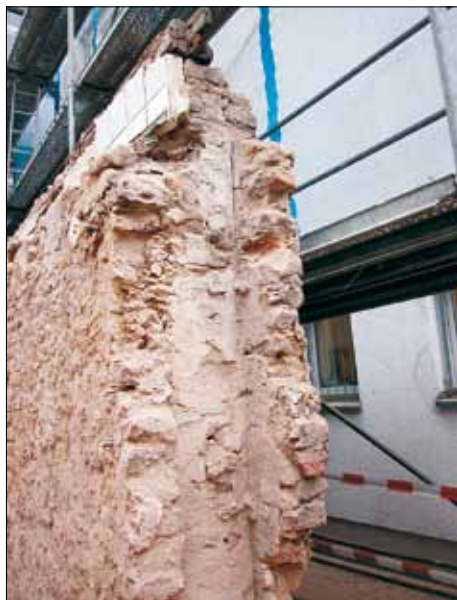
Abb. 4: (oben) Niederstraße 47–49. Ständer-
abdruck im Mauerwerk des 17. Jahrhunderts.

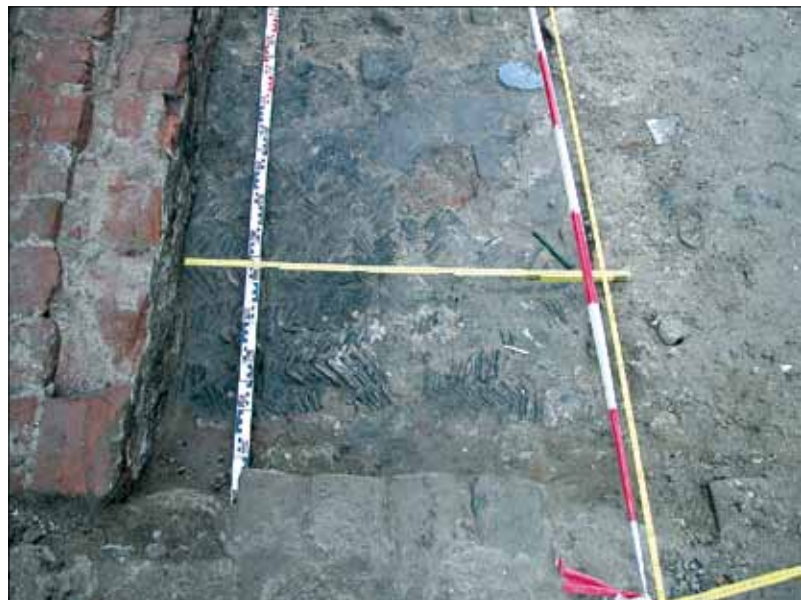
Abb. 5 (rechts): Niederstraße 47–49. Bei den
Ausgrabungen entdecktes Herdpfaster aus
Flusskieseln.

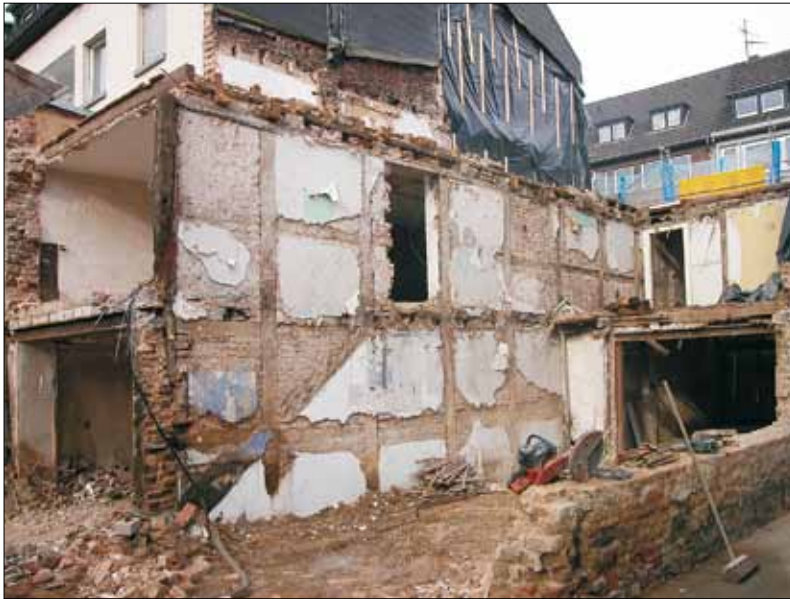
Abb. 6 (links): Niederstraße 47–49. Die Mittelwand beim Abriss des Hauses.

Zu Beginn des 18. Jahrhunderts, also nur etwa 90 Jahre nach seiner Errichtung, wurde das Gebäude grundlegend renoviert. Vermutlich hatte seine Bausubstanz während der hessischen Besetzung im Dreißigjährigen Krieg stark gelitten. Die ausgiebige Verwendung von recycelten Baumaterialien bei der Instandsetzung verrät die schlechte wirtschaftliche Lage der Stadt in dieser Zeit. Zu ihnen gehören der profilierte Balken einer Schmuckfassade des 16. Jahrhunderts, der vermutlich von einem Gebäude in der Nachbarschaft stammte, sowie Back- und Tuffsteine des Vorgängerbaus. Bei den Sanierungsarbeiten musste offensichtlich auch die Mittelwand des Hauses ersetzt werden (Abb. 6). Die neue Fachwerkwand wurde in die noch vorhandenen, älteren Fassadenhölzer gezapft. Als Fälldatum

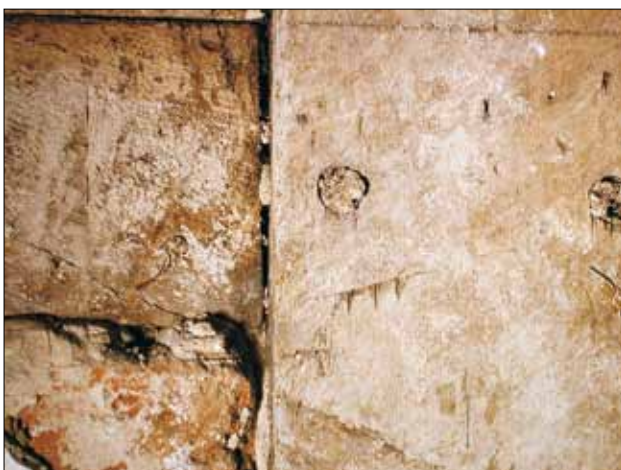
Abb. 8 (links): Niederstraße 47–49. Abbundzeichen auf dem 1714 errichteten Fachwerk.

für einen in der neuen Wand verbauten Eichenholzriegel konnte das Jahr 1714 ermittelt werden. Da das Fachwerk kohärente Abbundzeichen aufweist, die aus Ritzlinien mit beiderseits eingefügten dreieckigen Kerben bestehen (Abb. 8), ist davon auszugehen, dass dieses Datum auch für die restlichen Hölzer des Wandgefüges gilt.

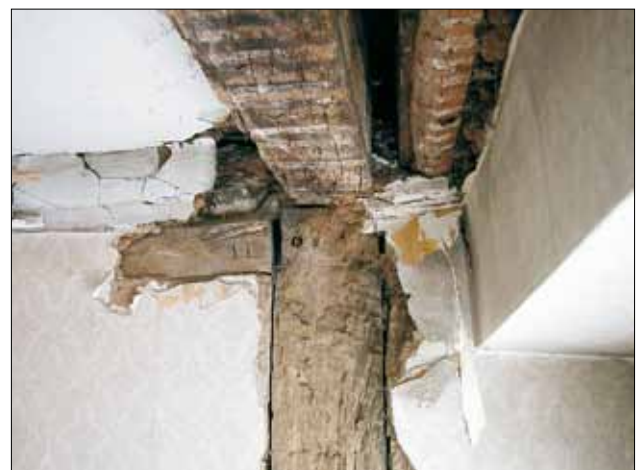
Abb. 9 (rechts): Niederstraße 47–49. Hölzer der Fachwerkfassade des 17. Jahrhunderts (links) mit davor geblendetem Backsteingiebel des 19. Jahrhunderts (rechts).

Um die Mitte des 19. Jahrhunderts ersetzte man die beiden Fachwerkgiebel durch ein Backsteinmauerwerk. Neben ästhetischen Gründen spielte hierbei auch der Brandschutz eine wesentliche Rolle. Bei den Arbeiten wurde der neue Giebel vor den alten geblendet und mit eisernen Krampen an den Fachwerkhölzern befestigt. Die nun funktionslosen Balken, Riegel und Ständer der Fachwerkfassade wurden dann abgesägt (Abb. 9).

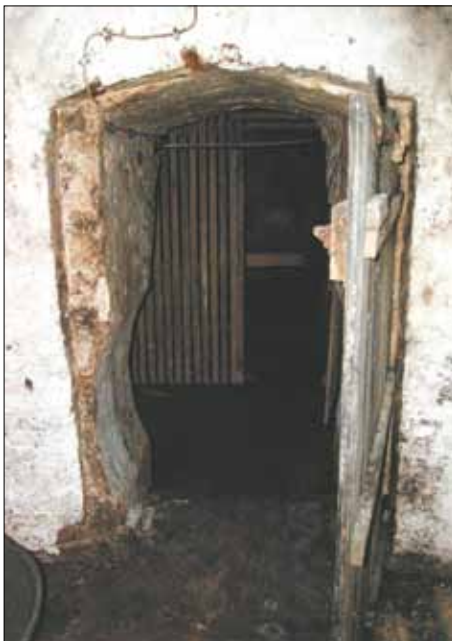
Abb. 10 (unten): Niederstraße 51. Für den Transport von Bierfässern nachträglich erweiterter Kellerdurchgang.

Unter dem Nachbarhaus des Schuhhauses Toll, der heutigen Sebastianus-Apotheke an der Niederstraße 51, befindet sich ein ca. 11 m langer, oblonger Keller des 12. Jahrhunderts.² Eine Konsole im Mauerwerk zeigt, dass der aus Tuffsteinen und Basalten erbaute Keller ursprünglich mit einer Holzbalkendecke versehen war. Das heute vorhandene Backsteingewölbe erhielt der Keller erst in der frühen Neuzeit, wahrscheinlich im frühen 17. Jahrhundert. Wohl in dieser Zeit wurde auch ein kleiner Keller angefügt, in dem die Bierbrauer, die in dieser Zeit im Haus wohnten, ihre Fässer lagerten, wie eine nachträglich erweiterte Türöffnung verrät (Abb. 10).

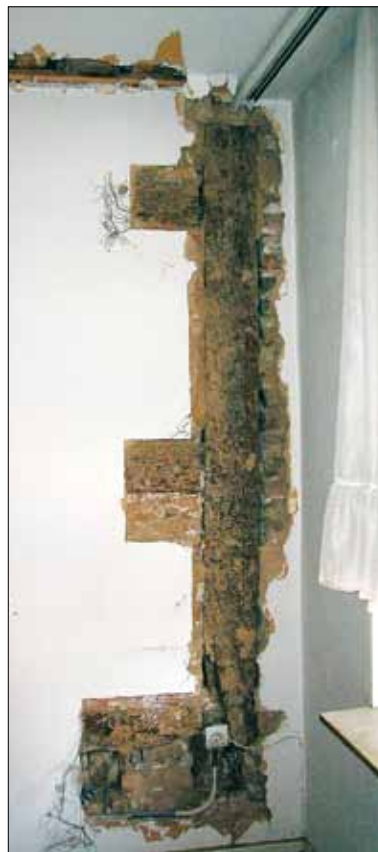
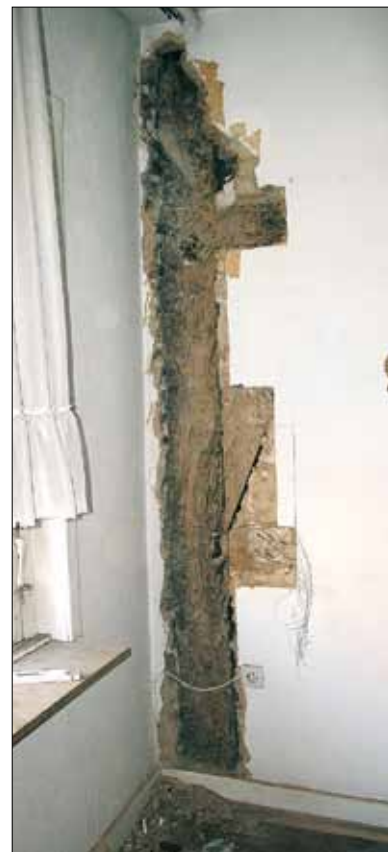
Abb. 11a und b (rechts): Niederstraße 53. Die Außenwände des Gebäudes werden von den Fachwerkwänden der Nachbarhäuser gebildet.

Archivalien zeigen, dass der Kern des heutigen Apothekengebäudes, das Haus zum Morian, um 1600 als giebelständige Fachwerkkonstruktion errichtete wurde. Ursprünglich war vermutet worden, dass zeitgleich mit dem Wohnhaus auch das südliche, nur 5 m breite Nachbargebäude über dem Keller als Wirtschaftsgebäude errichtet worden war. Eine Putzuntersuchung führte allerdings zu dem verblüffenden Ergebnis, dass das Haus erst deutlich später entstanden ist. Der Keller war also offensichtlich an dieser Stelle eine längere Zeit nicht überbaut. Eine große Überraschung war auch, dass das später im 18. Jahrhundert hier errichtete Gebäude über keine eigenen Außenwände zu den Nachbarhäusern verfügte (Abb. 11). Vielmehr hatte man die Traufwände des Hauses zwischen die Fachwerk­wände der Nachbarhäuser gesetzt und darüber ein Dach errichtet, also gewissermaßen die Baulücke „überdacht“.

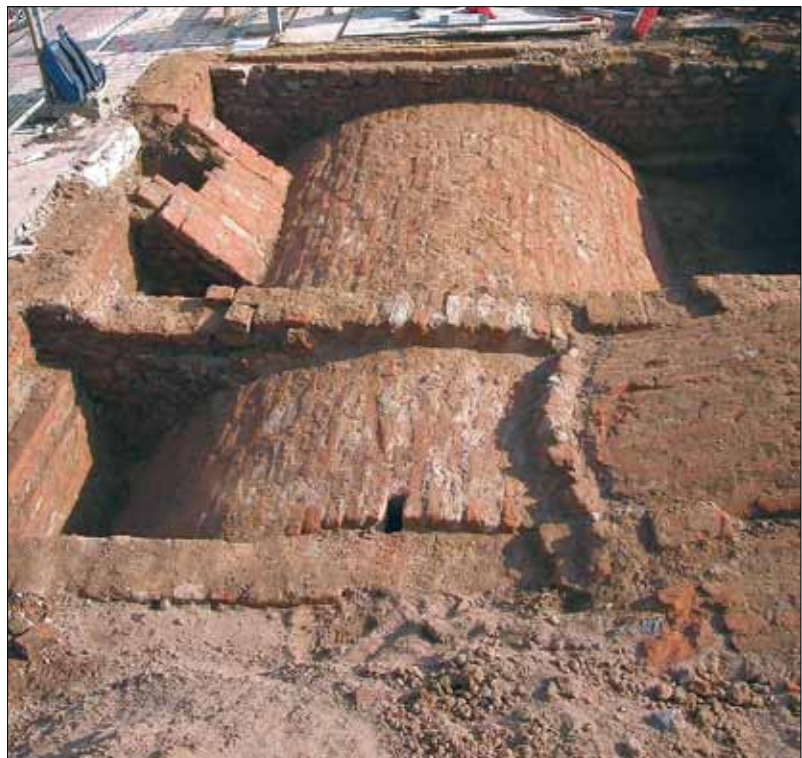
Abb. 14: Hamtorstraße 30. Nach dem Abriss des Hauses freigelegtes Kellergewölbe.

An der Hamtorstraße 30 konnte im Februar 2005 ein kleines zweigeschossiges Wohnhaus vor seinem Abriss bauarchäologisch untersucht werden (Abb. 13).³ Der tonnengewölbte Keller war der älteste Teil des Gebäudes (Abb. 14). Er besaß straßenseitig einen Lichtschacht und war von Westen, also vom Garten her, durch einen angesetzten Treppenabgang erschlossen. Das Mauerwerk des Kellers war zeitgleich mit der straßenseitigen Außenmauer im Erdgeschoss entstanden und einheitlich aus Backsteinen im Blockverband aufgemauert. Die Fensteröffnungen zur Straße ließen im Erdgeschoss keine Umbauspuren erkennen – sie müssen also zeitgleich mit dem Keller angelegt worden sein. Offensichtlich gehörten sie zu einem giebelständigen Gebäude mit Backsteinfassade und in Fachwerk aufgeführten Seitenwänden.

Die Bauzeit des Kellers und des dazugehörigen Gebäudes lässt sich anhand der Keramik ermitteln, die aus der Erdverfüllung über der Gewölbetonne geborgen wurde: Sie datiert in das Ende des 17. Jahrhunderts. Das Gebäude dürfte demnach um 1700 entstanden sein.

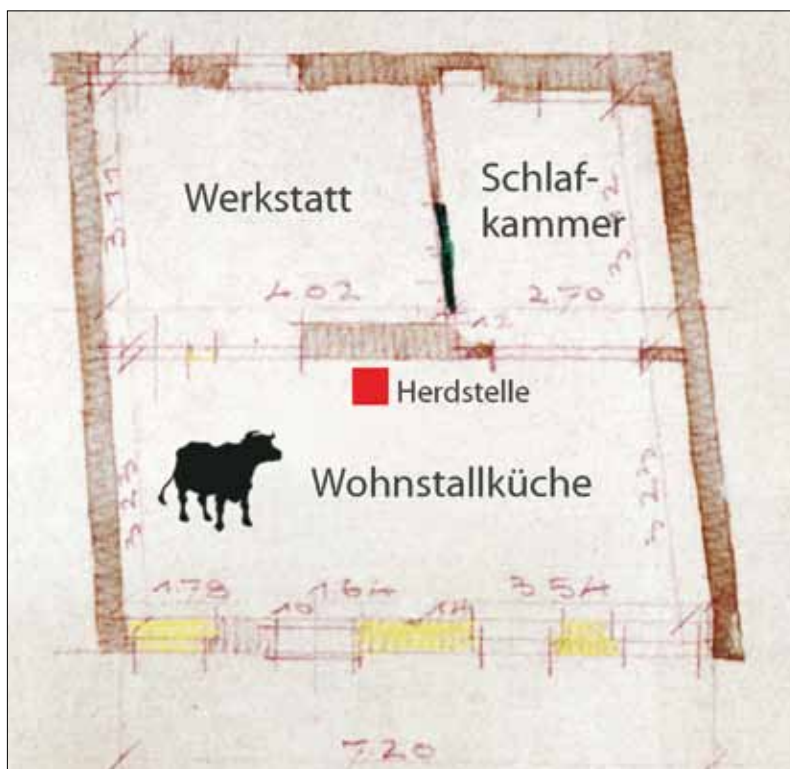
Abb. 15: Michaelstraße 9. Rekonstruktionsvorschlag für die Nutzung der Räume um 1770.

Das „backhauß“, das heißt das Ofengebäude, war also als Scheune zweckentfremdet, der Ofen in der Stube besaß kein Rohr. Die Forderung, die Kuh ins Ofengebäude zu stellen, erscheint zunächst rätselhaft. Da jedoch auf dem Grundstück in dieser Zeit noch kein separates Stallgebäude vorhanden war, muss die Kuh im Wohnhaus aufgestellt gewesen sein – möglicherweise in einem 1930 als Kohlenlager genutzten Raum. Vergewärtigt man sich, dass die Kuh auf dem Stroh in dem etwa 7×7 m großen Haus wohl nur knapp 2 m vom Herdfeuer entfernt stand, so werden die feuerpolizeilichen Einwände nachvollziehbar (Abb. 15).

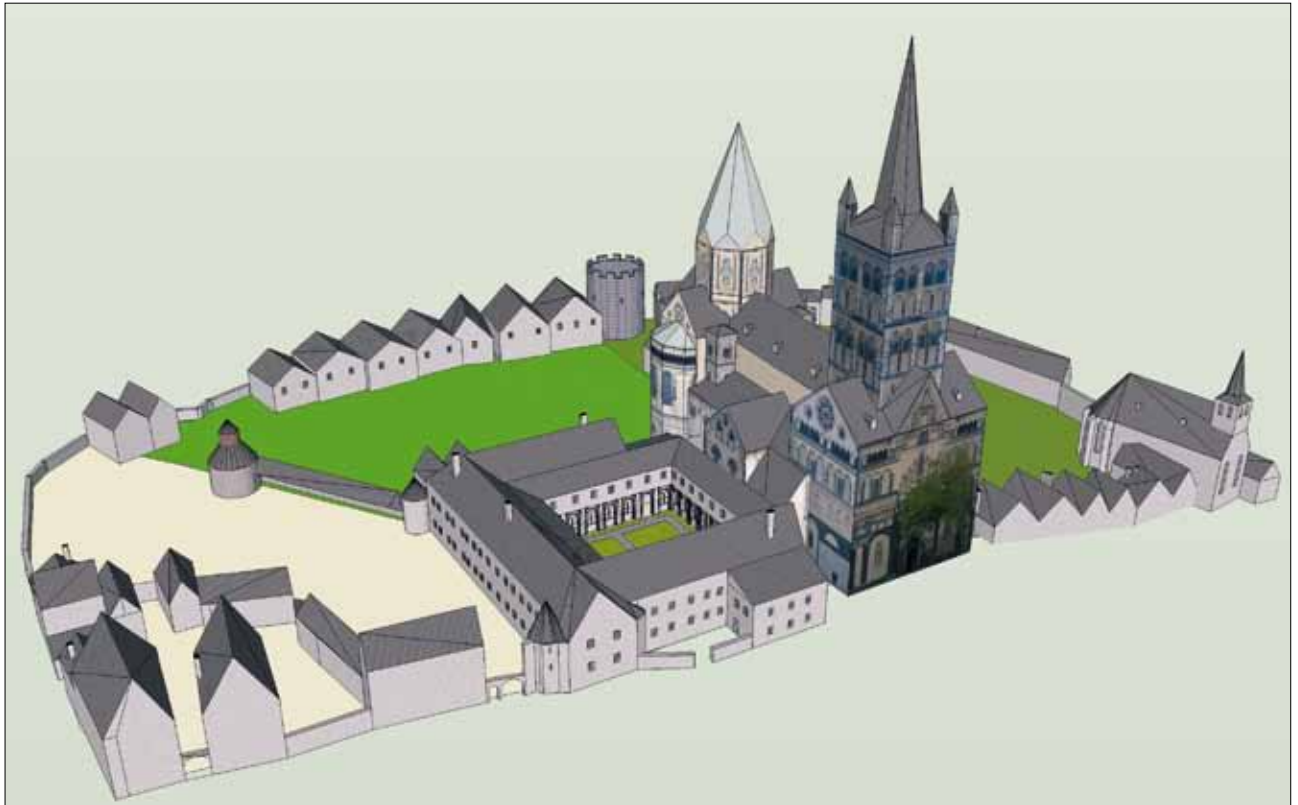
Abb. 18: Rekonstruktionvorschlag für das Stift St. Quirin um die Mitte des 16. Jahrhunderts (Blick von Nordwesten).

Die in der Ausstellung als interaktives 3D-Modell gezeigte Rekonstruktion wurde mit dem Google-Tool Sketchup erstellt und zeigt die Stiftsgebäude vor dem Stadtbrand im Jahr 1586 (Abb. 18).¹¹ Auch wenn die genaue Kubatur einzelner Nebengebäude spekulativ ist, so vermittelt die Ansicht dem Laien einen besseren Eindruck vom Aufbau des Stiftes als ein bloßer Grundrissplan und hilft so, das Geschichtsbild der Museumsbesucher in die richtige Richtung zu lenken.
