Dirk Schumann

### *Nordostdeutsche Klosterküchen in den mittelalterlichen und frühneuzeitlichen Quellen*

*Bis in die Gegenwart erhalten: das mittelalterliche Küchengebäude des Zisterzienserklosters in Chorin*

*Was von den Küchen übrig blieb.  
Hinweise auf die Klosterküchen anderer  
nordostdeutscher Zisterzienserklster*

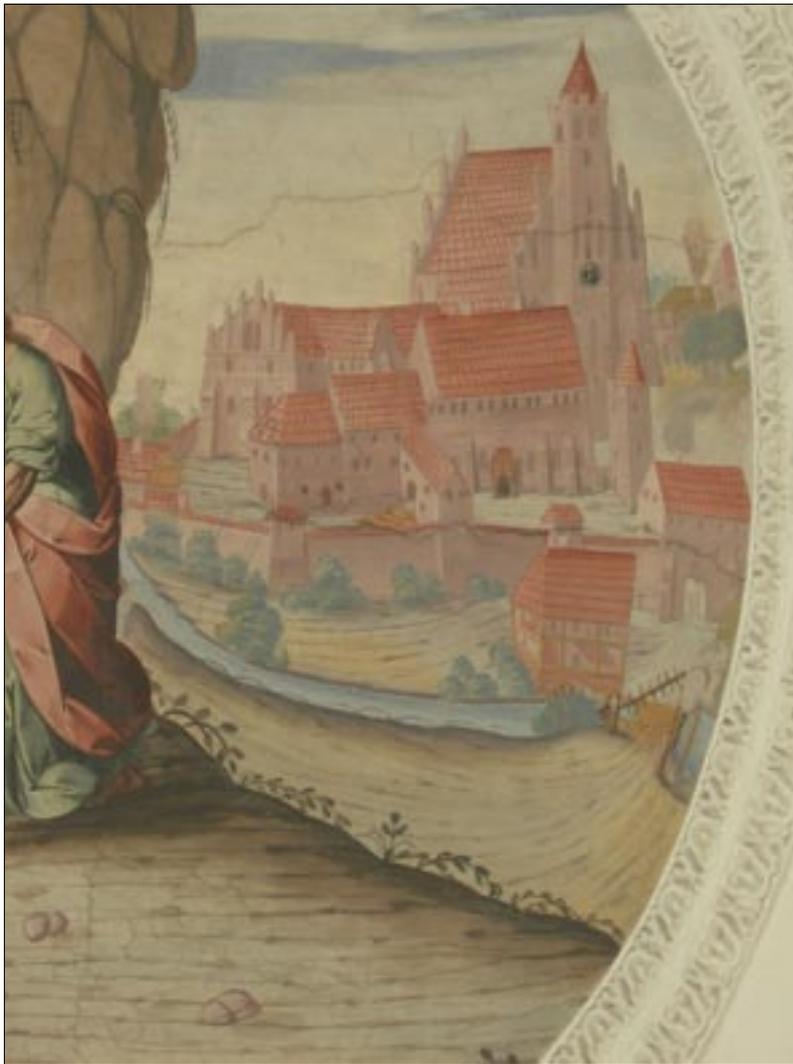
Abb. 1: Neuzelle, Zisterzienserkloster, Deckenfresken der Kirche, mittelalterliche Klosteranlage in der Darstellung der Grablegung Christi 1655, Foto: D. Schumann.

Die bei tief greifenden Umbauten im 18. und 19. Jahrhundert vollständig verloren gegangene mittelalterliche Küche des niederlausitzischen Zisterzienserklosters Neuzelle ist in einer frühneuzeitlichen Ansicht überliefert. In den 1655 entstandenen Deckenmalereien der Klosterkirche ist in der Szene der Grablegung Christi das zu dieser Zeit noch vorhandene mittelalterliche Kloster von Nordwesten dargestellt (Abb. 1). Der Küchentrakt zeigt sich dabei als zweiteiliger Anbau, der in der Verlängerung des westlichen Klausurflügels lag. Doch bereits im Zuge des barocken Umbaus wurde dieses Gebäude neu aufgeführt und etwas weiter nach Norden herausgerückt.<sup>24</sup> Ein Schornstein auf der Malerei von 1655 kennzeichnet die Lage der ehemaligen Herdstelle. Der kleinere nördliche Anbau könnte die Funktion des Brauhauses besessen haben, so zeigt die Ansicht mehrere Öffnungen im Dach, die vielleicht zum Austreten des Rauchs dienten.

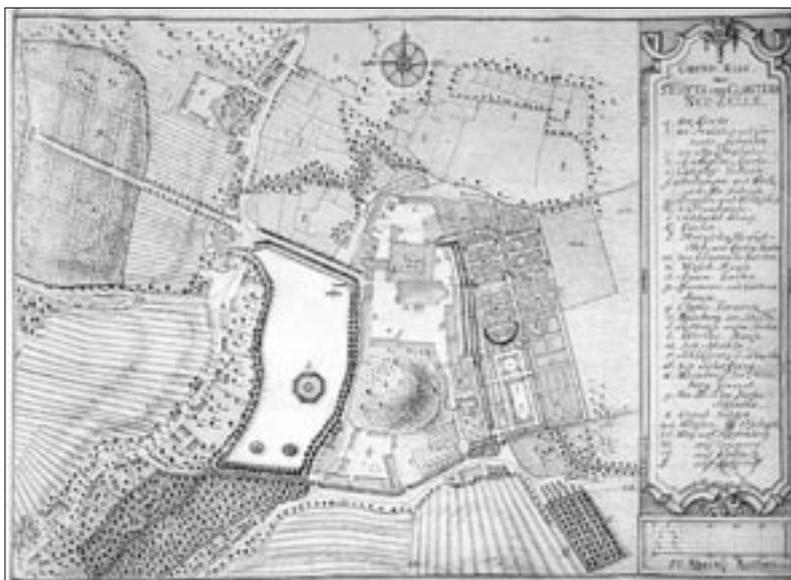
Abb. 2: Neuzelle, Zisterzienserkloster, Klausur mit Küchengebäude 1760 nach dem barocken Umbau, „Grundriss des Stifts und Closters neu-Zelle“, Staatsbibliothek zu Berlin, Preußischer Kulturbesitz.

24 Vgl. Töpler 1996, 32 sowie: „Grundriss des Stifts und Closters neu-Zelle“ von 1760, Staatsbibliothek zu Berlin, Preußischer Kulturbesitz, Kartenabteilung, Signatur 4 Quart Kart N 3751.

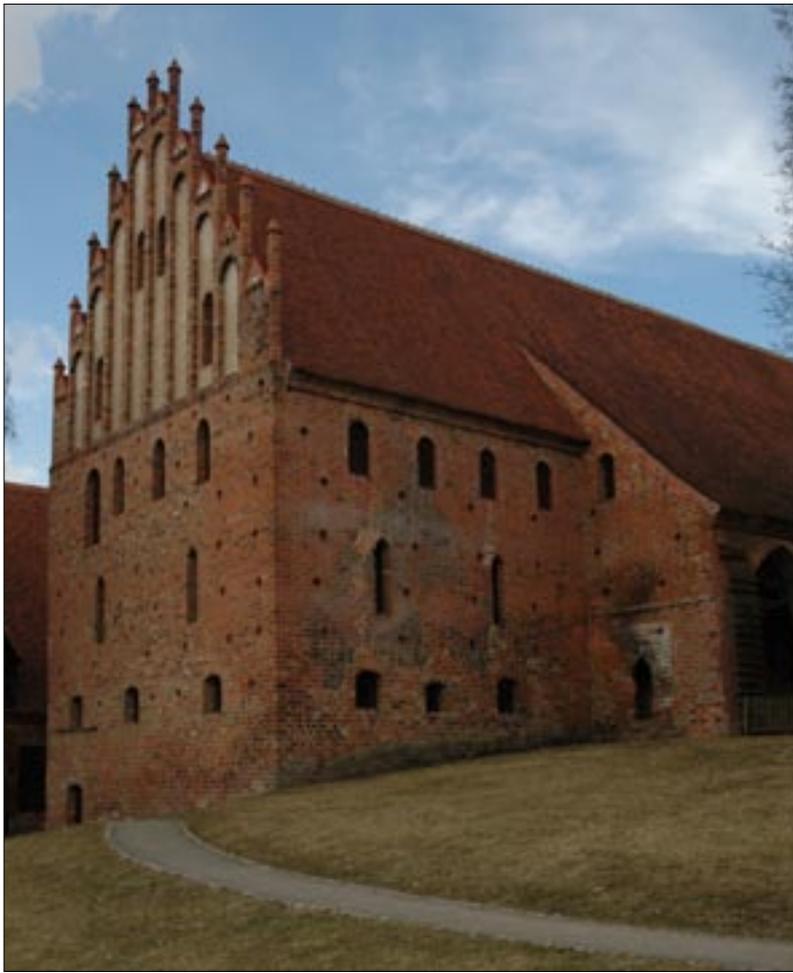
Abb. 3: Chorin, Zisterzienserkloster, Küchengebäude von Südosten, Foto: D. Schumann.

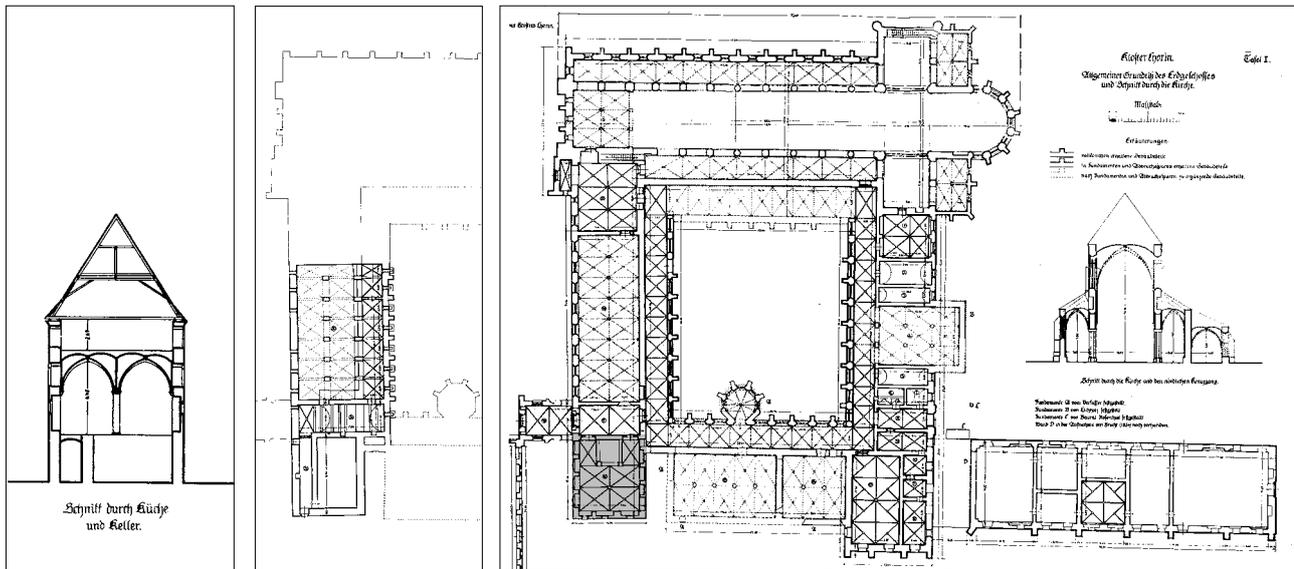
Abb. 4: Chorin, Zisterzienserkloster; rechts: Ausschnitt aus dem Erdgeschossgrundriss der Klosteranlage von Walter Schleyer 1928 mit hypothetischer Rekonstruktion des Refektoriums; links: West-Ostschnitt durch das Küchengebäude und Ausschnitt aus dem Kellergrundriss der Klosteranlage von Walter Schleyer 1928.

in ost-westlicher Richtung errichtet wurde, wie es Walter Schleyer 1928 rekonstruierte (Abb. 4).<sup>33</sup> Doch lässt sich auch nicht ausschließen, dass der Speiseraum eine nordsüdliche Ausrichtung besaß, was zumindest den Zwischenraum als notwendigen Bereich für Fenster zur Beleuchtung des Refektoriums erklären würde.<sup>34</sup>

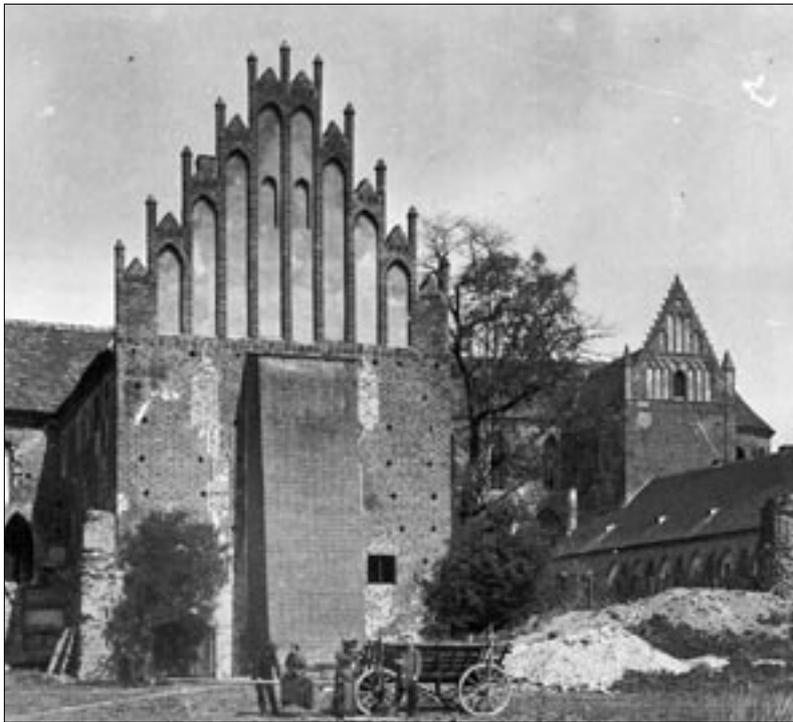
Abb. 5: Chorin, Zisterzienserkloster, Küchengebäude von Süden, historische Aufnahme von 1891 vor der teilweisen Erneuerung der südlichen Giebelwand, Foto: Kunstbibliothek Berlin.

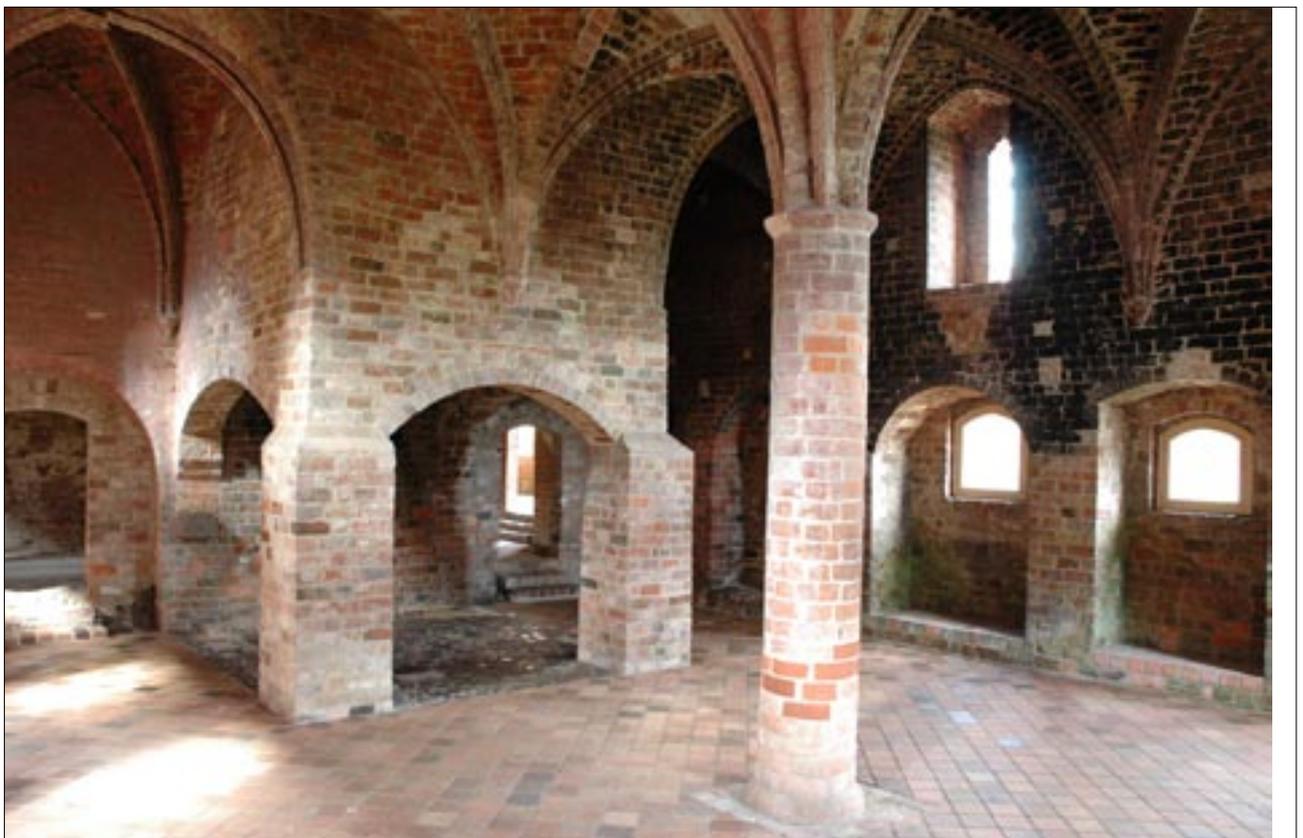
Abb. 7 (oben): Chorin, Zisterzienserklöster, schematischer Längsschnitt durch den Küchenraum mit Blick nach Osten, Aufmaß und Darstellung: D. Schumann.

Die ursprüngliche Verbindung von Küche und Mönchsrefektorium führte über den Kreuzgang. Die vermauerte Zugangsöffnung ist in der Ostwand des Küchenraumes noch erhalten (Abb. 7). Aus ihrer Existenz und der Überlagerung von Küche und Kreuzgang erklären sich auch der andere Rhythmus der unteren Fenster sowie deren Blenden gegenüber der Westwand.

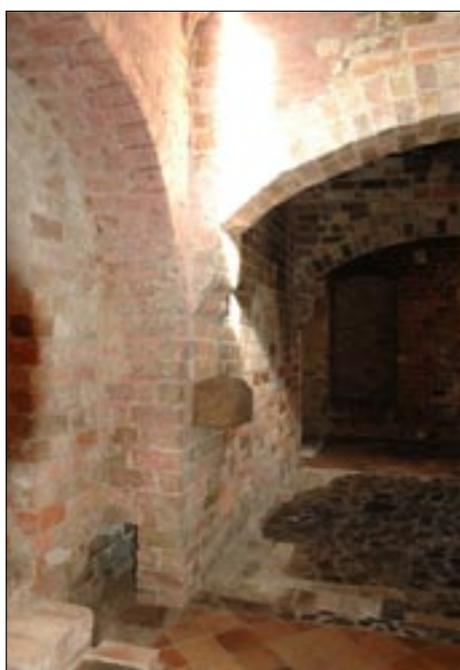
Abb. 8 (unten): Chorin, Zisterzienserklöster, Nordwand des Küchenraumes mit rechteckigem Luftkanal, der ehemals offenbar die Herdstelle versorgte. An dem Mauerwerk sind die Steine späterer Erneuerungen recht gut zu erkennen, Foto: D. Schumann.

In der Nordwand hat sich in Bodenhöhe noch ein Kanal mit einem Querschnitt von etwa 20 x 40 cm erhalten (Abb. 8). Er durchlief ursprünglich offenbar die gesamte Rückwand der Herdstelle.<sup>45</sup> Er trat jeweils an den beiden Rundbogenblenden aus und besaß im westlichen Gewände der westlichen Blende eine Verlängerung, die schließlich durch die Außenwand führte und eine Versorgung der Küche und des Herdfeuers mit Frischluft ermöglichte.<sup>46</sup>

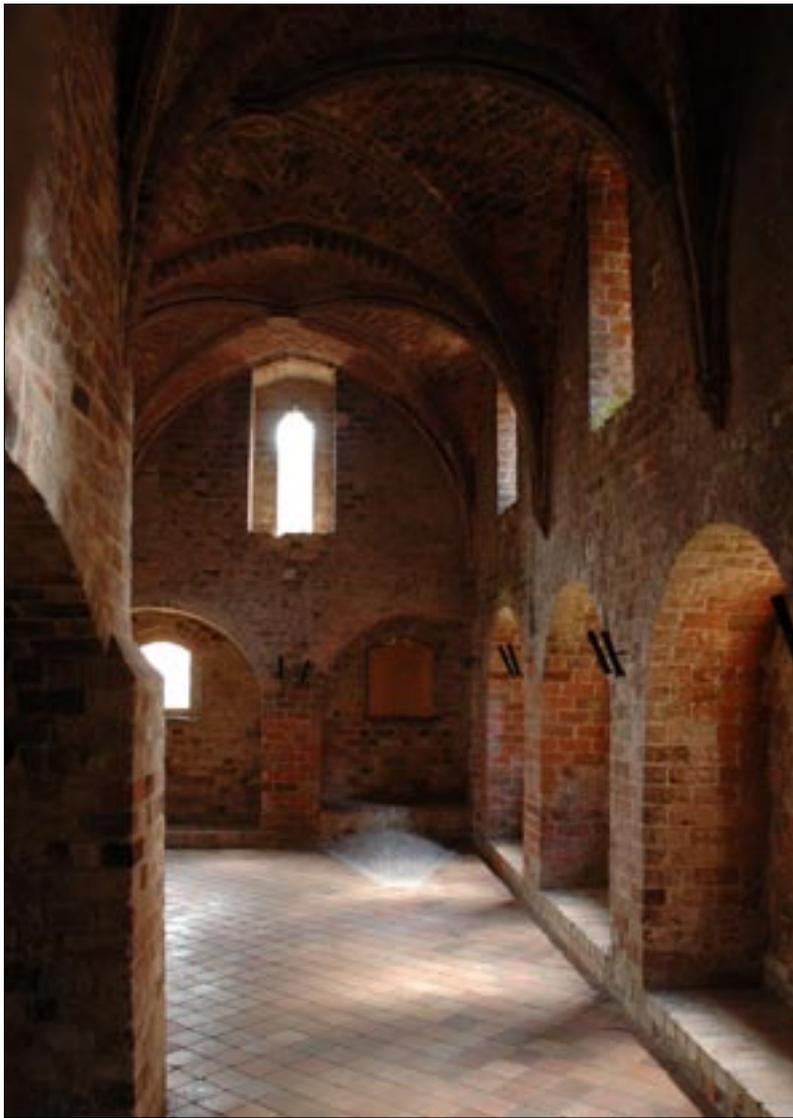
Abb. 9: Chorin, Zisterzienserkloster, Küchenraum nach Süden mit in die Wandflucht greifender Mauerblende der Südwand, Foto: D. Schumann.

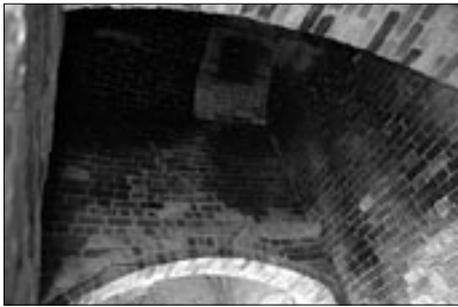
Abb. 10 (links): Chorin, Zisterzienserklster, Küche, Blick in den Rauchabzug, Foto: D. Schumann.

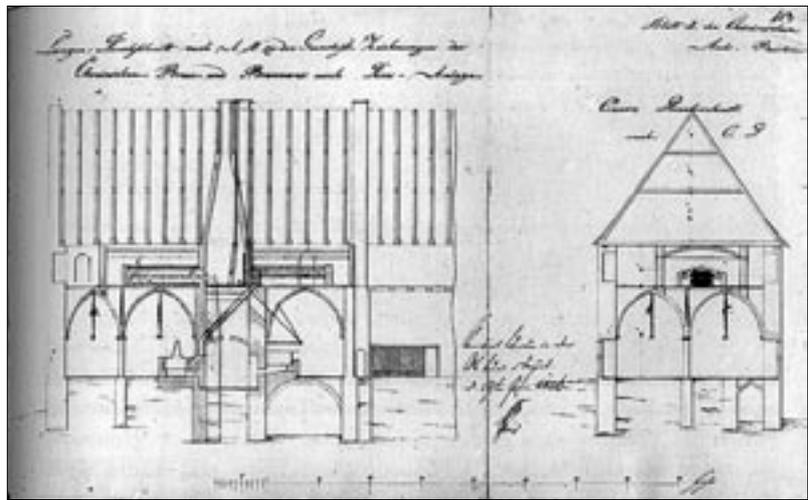
Abb. 11 (rechts): Chorin, Zisterzienserklster, Plan zur Veränderung der Brauerei und der Brennerei von 1826. BLHA Potsdam.

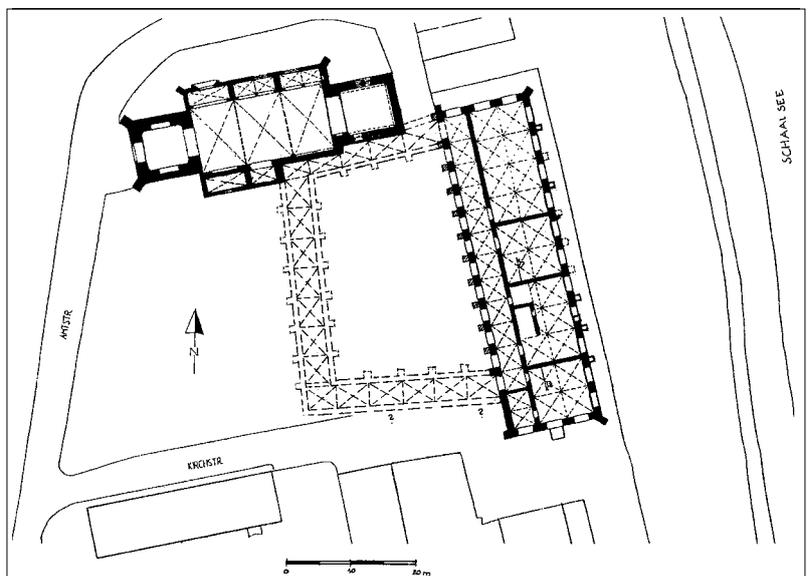
Abb. 13 (rechts): Zarrentin, Zisterzienserinnenklster, schematische Grundrissrekonstruktion der Klosteranlage nach Befunden und Bodenprospektionen, Darstellung, D. Schumann.

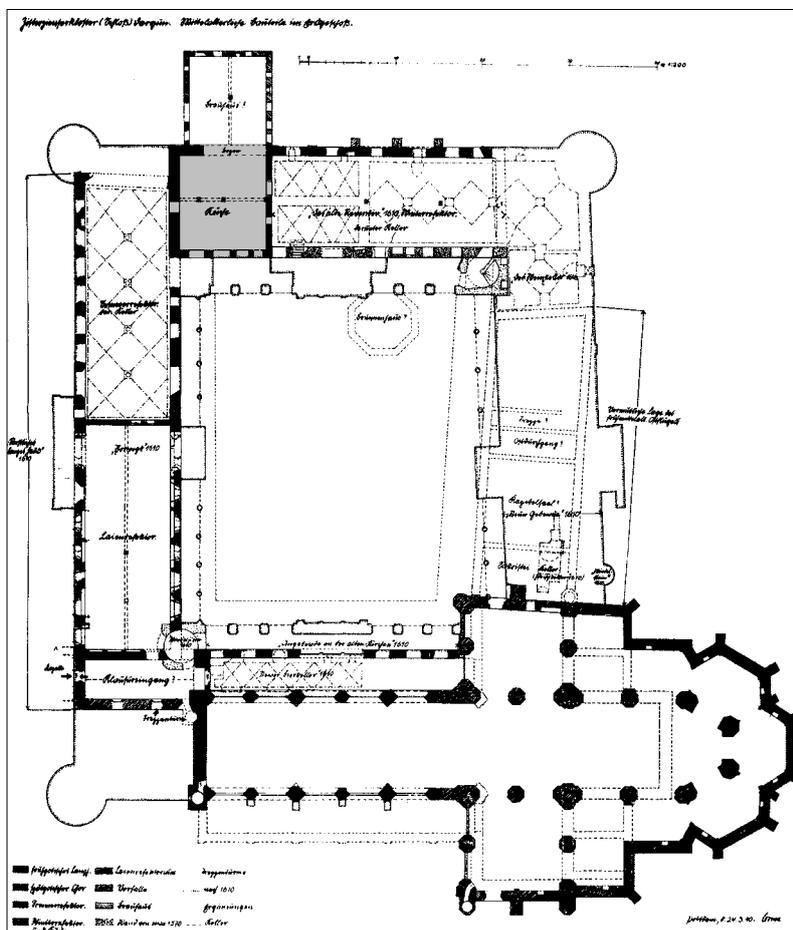
Abb. 14 (links): Dargun, Zisterzienserkloster, Grundrissrekonstruktion von Küche und Refektorium 1940, Darstellung: A. F. Lorenz.

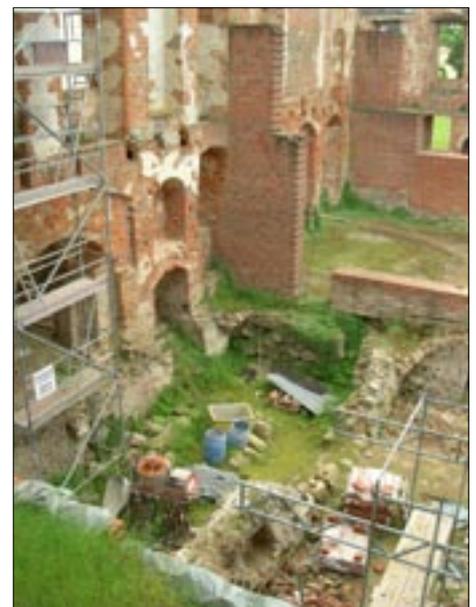
Abb. 15 (unten): Dargun, Zisterzienserkloster, heutige Situation an der Stelle der ehemaligen Konventsküche, Foto: D. Schumann.

qualitätvolle, über zwei Geschosse reichende, ehemals fünfjochige und wohl zweischiffige gewölbte Halle aus der Zeit um 1300 nachgewiesen werden (Abb. 15).

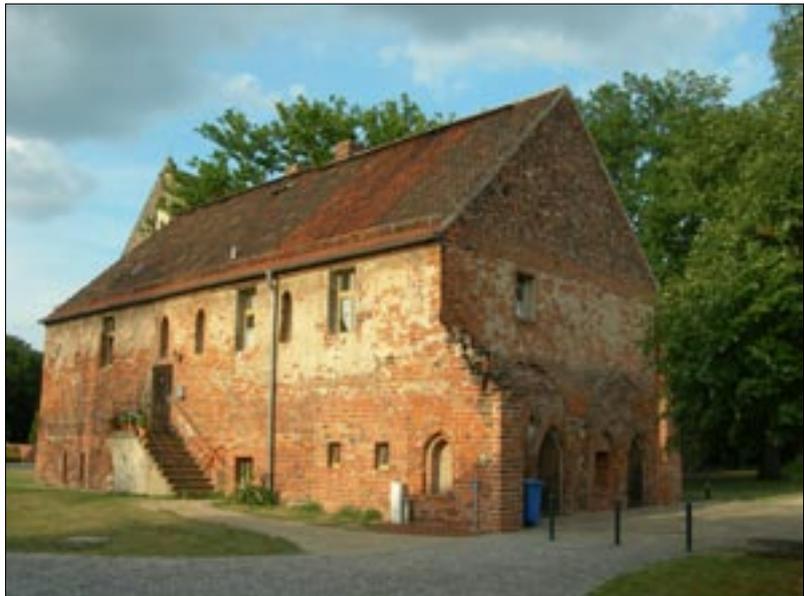
Abb. 16: Kloster Zinna, Zisterzienserkloster, heutige Situation des Westflügels, an den sich ehemals die Konventsküche anschloss, Foto: D. Schumann.

Einen ebenfalls sehr partiellen archäologischen Befund gibt es aus der Küche des 1170 oder 1171 vom Magdeburger Erzbischof gegründeten Zisterzienser Klosters Zinna.<sup>63</sup> Durch einen Plan von 1729, der die Klausurgebäude vor ihrem Abbruch darstellt, sowie durch die noch bestehenden Gebäudereste (Abb. 16) und jüngere archäologische Untersuchungen sind wir in der Lage, den umfangreichen Gebäudekomplex des Klosters zu rekonstruieren (Abb. 17).<sup>64</sup> Das Refektorium war ein ungewöhnlich langgestreckter, nord-südlich ausgerichteter Bau, der mehr als 30 m aus dem südlichen Klausurflügel hervorkragte. Vielleicht ist dieses Maß bereits das Ergebnis einer späteren Verlängerung. Der noch vorhandene südliche Gebäuderest stammt jedenfalls aus dem späten 13. oder wahrscheinlicher aus dem frühen 14. Jahrhundert. Direkt an das Refektorium schloss sich die Küche an, die jedoch nicht über die Mauern des Südflügels hinausreichte. Ihre westliche Begrenzung lag offenbar in der Flucht der Westwand des westlichen Kreuzganges.<sup>65</sup> Etwa im Zentrum dieses ehemals vielleicht noch unterteilten Raumes wurde bei einer archäologischen Sondage ein Ofenboden aus verziegeltem Lehm angetroffen.<sup>66</sup> Er gehörte zu einem Bauwerk, das eine Nord-Süd-Ausdehnung von 5,5 m besaß. Eine nord-südlich orientierte, 0,70 m breite Ziegelsetzung könnte als Luftkanal interpretiert werden.<sup>67</sup> Da der Lehm Boden mit dem Niveau des archäologisch nachgewiesenen Kreuzgangfußbodens übereinstimmt, handelt es sich bei dem sondierten Befund möglicherweise um jenen Bereich, über dem sich das Bauwerk des Rauchabzuges erhob und in dem sich auch die Herdstelle der Konventsküche befand. Allerdings lag diese Küche nicht, wie bei den Zisterziensern üblich, in unmittelbarer Nähe des Cellariums. Dieses schloss sich erst westlich an einen Durchgang und eine ehemals zweischiffige Gewölbehalle an, die wohl als Laienrefektorium diente.<sup>68</sup>

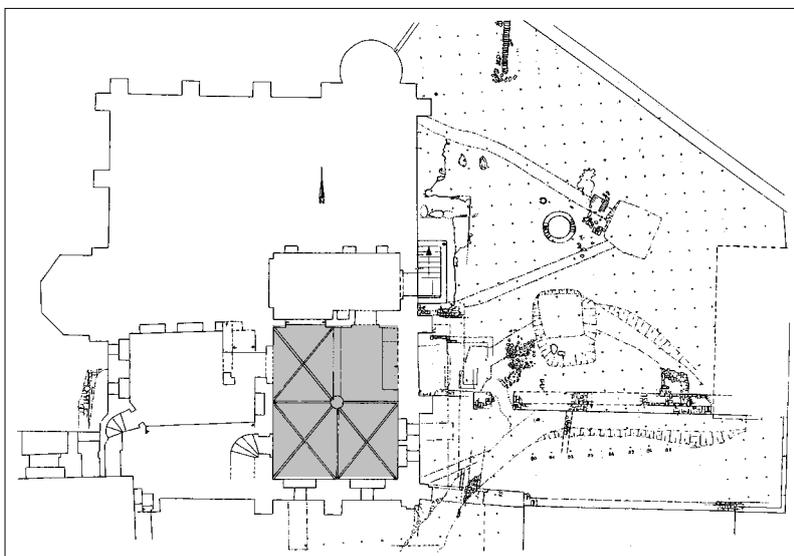
Abb. 18 (links): Kloster Zinna, Zisterzienserkloster, Neue Abtei, Grundriss des Kellers mit der möglichen Lage der ehemaligen Abtsküche, Darstellung: D. Schumann.

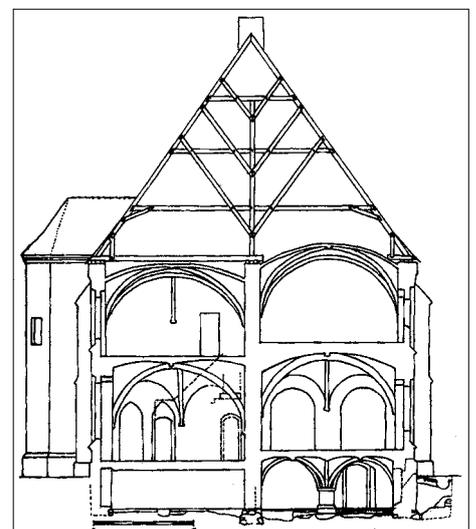
Abb. 19 (unten): Kloster Zinna, Zisterzienserkloster, Neue Abtei, Keller, in dem sich ehemals möglicherweise die Abtsküche befand, Zeichnung: D. Schumann.

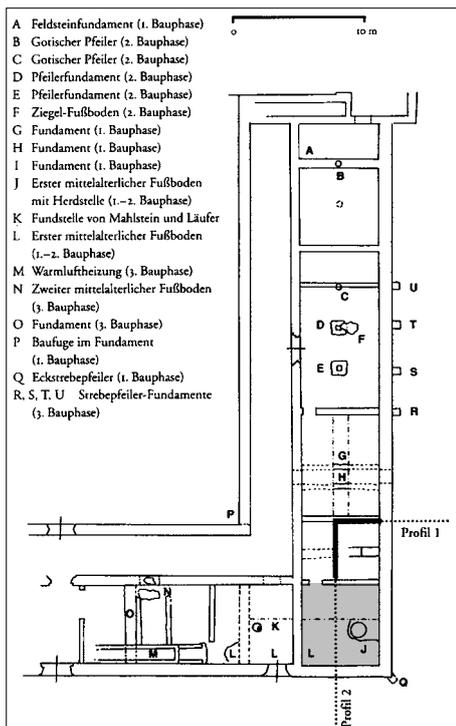
Abb. 20 (links): Prenzlau, Dominikanerkloster, Grundrissdetail mit dem Befund einer 1997/98 ergrabenen Herdstelle, Darstellung: B. Wittkopp.

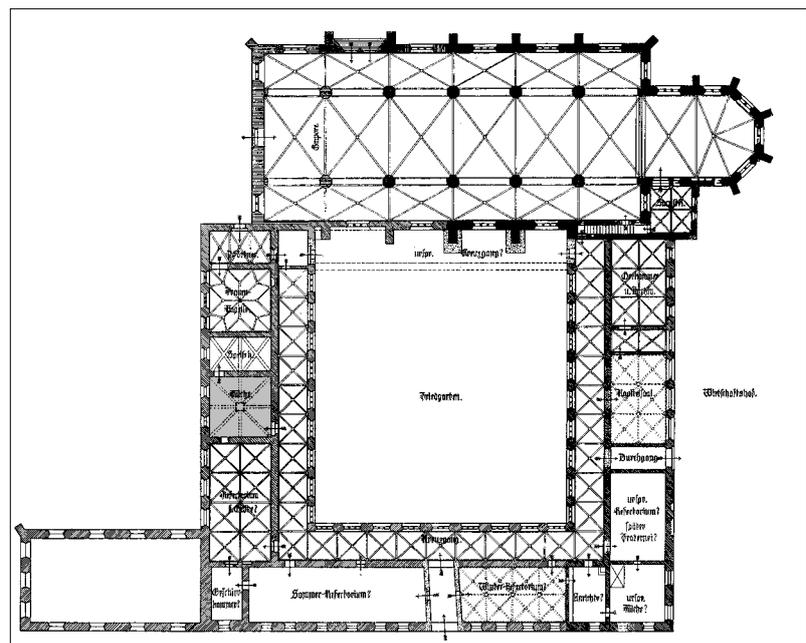
Abb. 21 (rechts): Prenzlau, Dominikanerkloster, Grundriss von P. Eichholz 1921.

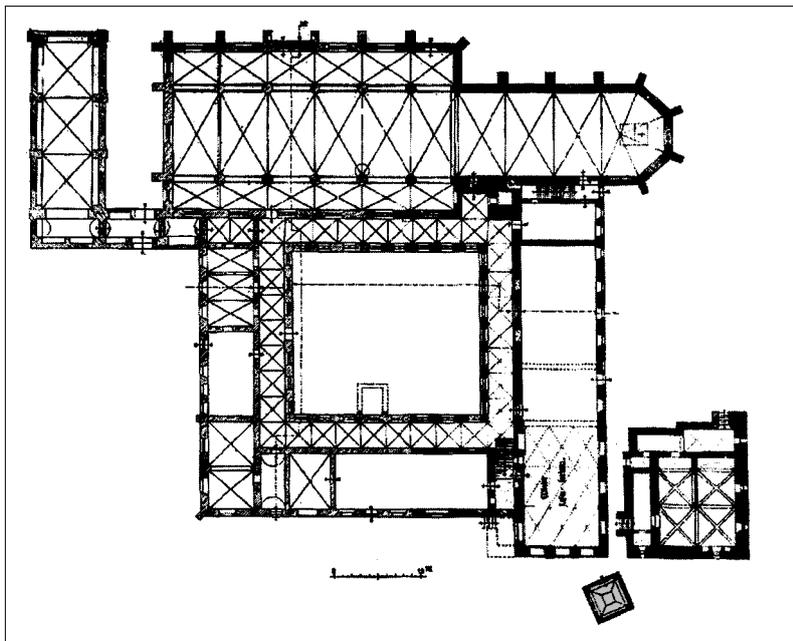
Abb. 22 (links): Stadt Brandenburg, Dominikanerkloster, Grundriss von P. Eichholz 1912.

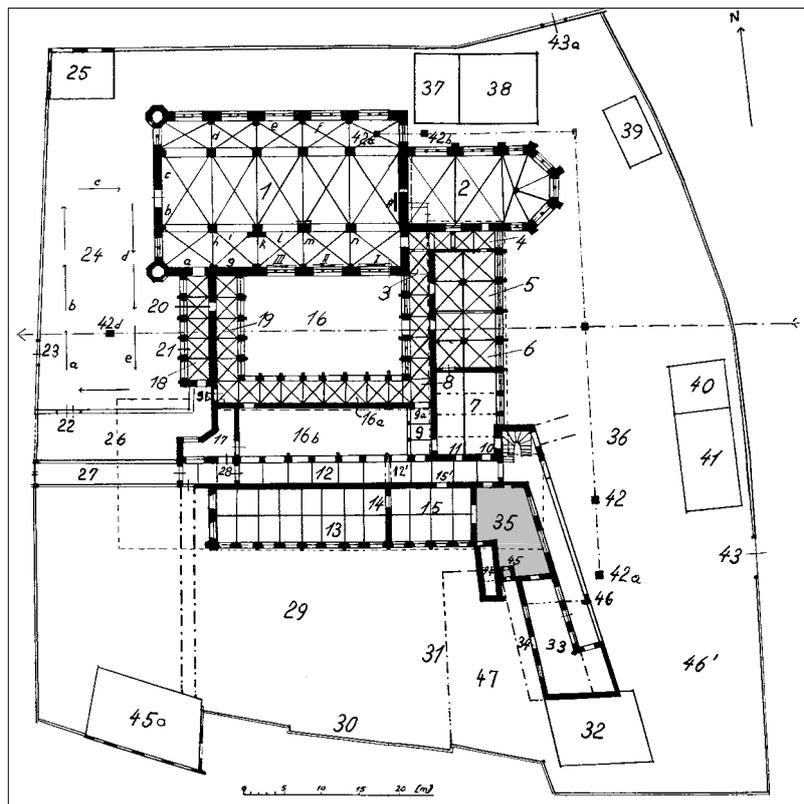
Abb. 24: Hansestadt Wismar, Franziskanerkloster, Grundriss von R. Kleiminger 1934.

Angenommene Nutzung der Räume nach Kleiminger (Auswahl): 5 Kapitelsaal, 6 Auditorium, 7 Cellarium und darüber Tagesraum der Mönche (1839 abgerissen), 8 östlicher Kreuzgang (1839 abgerissen), 9 Kreuzgangverlängerung (1839 abgerissen), 10–11 mittelalterliche Mauerreste mit Portalen, 12 südlicher Kreuzgang (1891 abgerissen), 13 Sommerrefektorium (1891 abgerissen), 15 Winterrefektorium (1891 abgerissen), 35 Küche, 45 Kafektorium (1932 partiell ausgegraben).

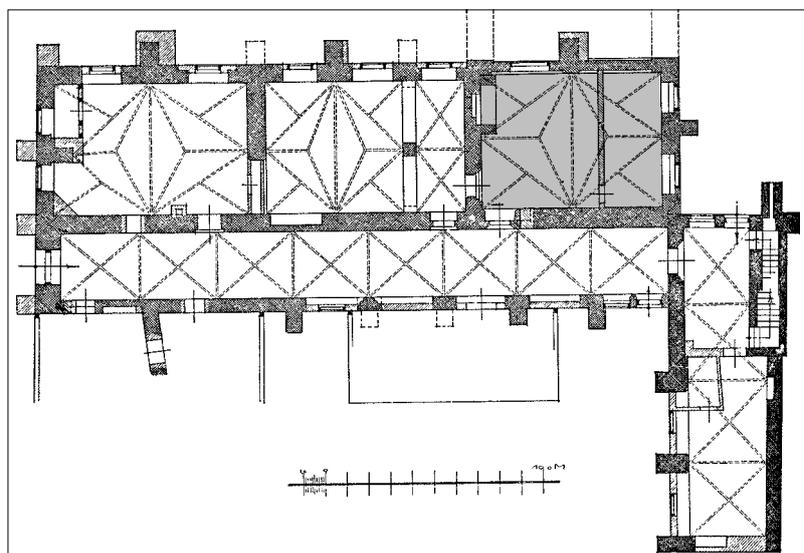
Abb. 25: Neubrandenburg, Franziskanerkloster, Grundriss von G. Krüger 1929.

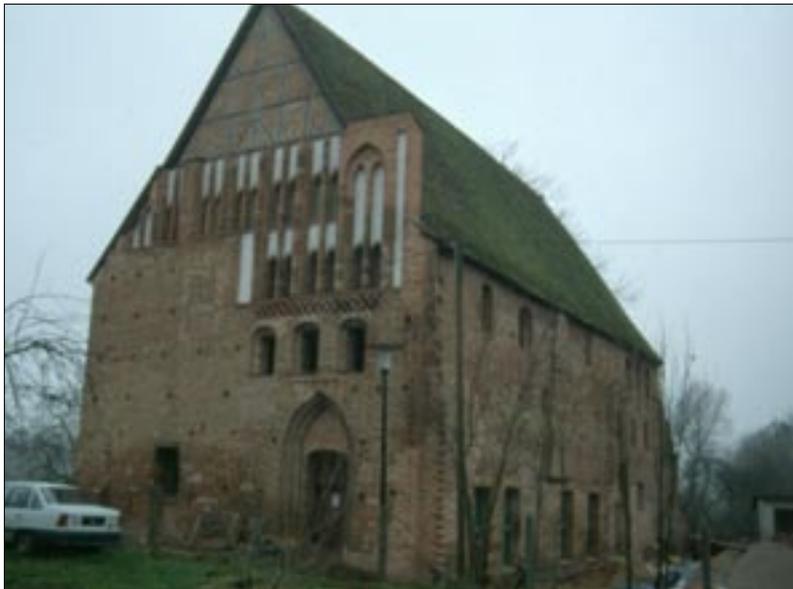
Abb. 26 (links): Tempzin, Ansicht des „Warmhauses“ von Nordosten, Foto: D. Schumann.

Neben der wohl im Jahr 1500 unter dem Präzeptor Johannes Kran vollendeten Kirche und der Ruine eines nördlich der Kirche gelegenen mittelalterlichen Klostergebäudes (Abb. 28) steht westlich der Kirche das heute so genannte „Warmhaus“ (Abb. 26).<sup>100</sup> Der längsrechteckige Baukörper, den eine sorgfältig in den Ziegel geschnittene Bauinschrift in das Jahr 1496 datiert (Abb. 27), weist noch umfangreiche Teile des ursprünglichen mittelalterlichen Dachwerkes auf, dessen Hölzer 1494 und 1495 geschlagen wurden.<sup>101</sup> Neben einer mittelalterlichen Küchensituation mit einem sich verjüngenden Schlot wurden in dem Umfassungsmauerwerk drei Kamine mit dazugehörigen Schornsteinen ausgeführt (Abb. 29 und 35). Von den von vornherein zusammen mit den Wänden ausgeführten Kaminen gehört jedoch nur der in der westlichen Giebelwand tatsächlich zu diesem Gebäude. Der in der Nordwand und der in der östlichen Giebelwand befindliche Kamin entstanden bereits für Anbauten, die zu diesem Zeitpunkt noch gar nicht existierten.

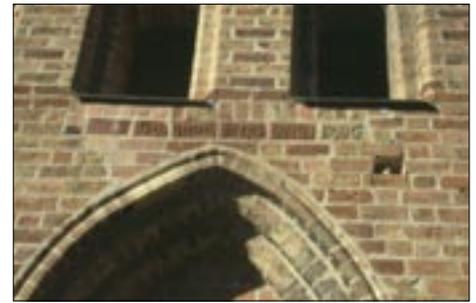
Abb. 27 (oben): Tempzin, Bauinschrift des „Warmhauses“ am Südgiebel, Foto: D. Schumann.

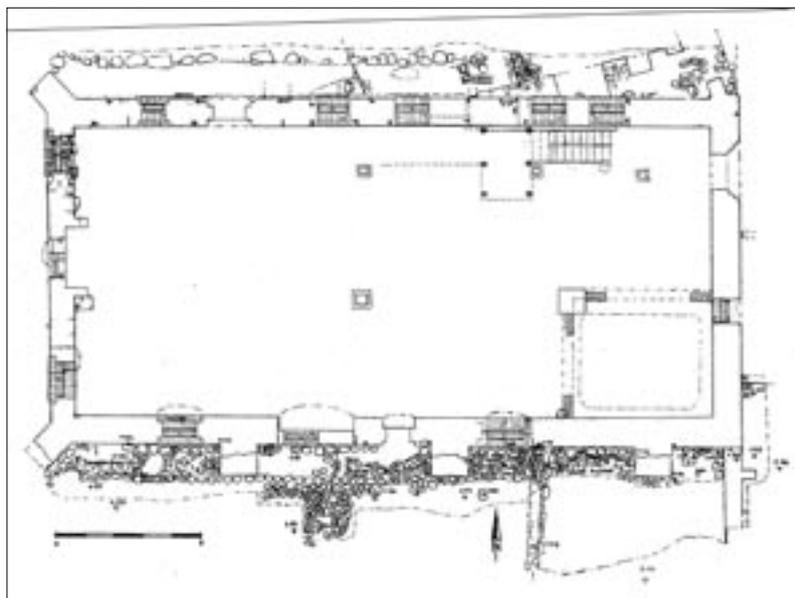
Abb. 29 (rechts): Tempzin, Grundriss des Warmhauses mit den freigelegten Befunden an der Nord- und der Südwand, Darstellung: D. Schumann.

Als stehende und liegende Verzahnung ausgeführte „Warteverbände“ zeigen die Breite und die Mauerstärke der geplanten Anbauten. An der Nordwand war der Anschluss eines über 16 m breiten, wohl wie das „Warmhaus“ dreigeschossigen Gebäudes vorgesehen (Abb. 35). Archäologisch dokumentierte spätmittelalterliche Fundamente und Kellerreste weisen nach, dass dieses nicht nur geplant, sondern auch tatsächlich ausgeführt worden war.<sup>102</sup> Zur Baumaterialgewinnung hat man dieses Gebäude offenbar jedoch bereits um 1557 wieder vollständig abgebrochen.<sup>103</sup>

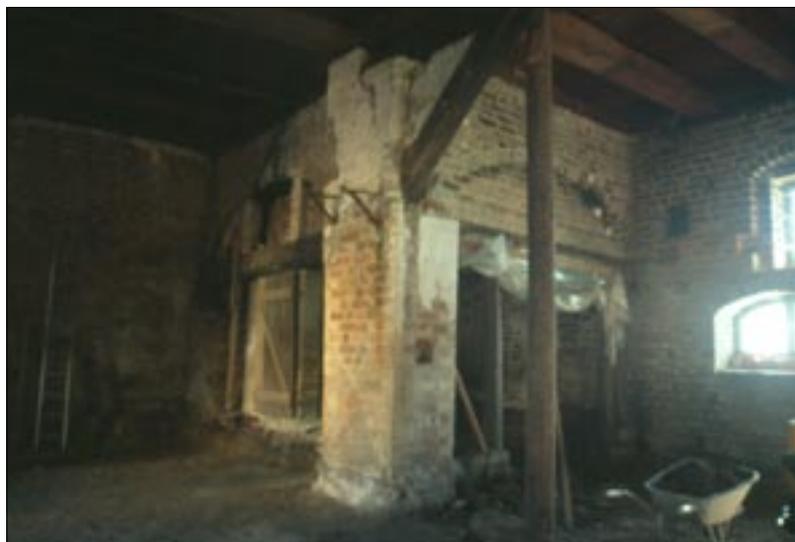
Abb. 30: Tempzin, „Warmhaus“, Blick in die Küchensituation des Erdgeschosses während der Sanierung 2003, Foto: D. Schumann.

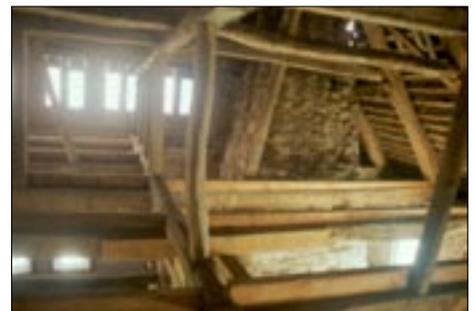
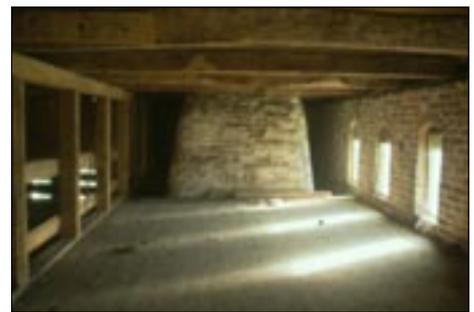
Abb. 32 und 33 (Mitte): Tempzin „Warmhaus“; sich verjüngender Rauchabzug im Dachgeschoss und im Obergeschoss; Fotos: D. Schumann.

fassungswand abgetreppt mitgemauert. Ein kräftiger Vierkantpfeiler trägt zwei übereck geführte Segmentbögen (Abb. 30), auf die sich schließlich der nach oben verjüngende, einen Backstein stark gemauerte Rauchabzug stützt. Damit entstand ein offener Eckraum, der mit einer Seitenlänge von mehr als 5 bzw. 4,5 m hier die Küchensituation verkörpert. Noch während der Bauarbeiten zog man zwei mächtige Eichenbalken unter die Segmentbögen der Öffnungen zum Küchenbereich und vermauerte die Bogenfelder mit einem spätmittelalterlichen Backsteinverband.<sup>104</sup> Die Ausmaße der Herdstelle konnten bisher nicht ermittelt werden. Der angetroffene Boden bestand aus frühneuzeitlichen Sand- und Schuttuffüllungen, die von Asche- und Brandresten geschwärzt waren.<sup>105</sup> Doch trotz fehlender Spuren an den Umfassungswänden lässt sich nicht ausschließen, dass hier nachträglich ein gemauerter Herdblock eingefügt worden ist. Der durchgehend aus Backstein gemauerte, sich verjüngende Rauchabzug führt durch die beiden niedrigen, balkengedeckten Obergeschosse hindurch (Abb. 32 und 33) und verlässt die Dachhaut als schlanker Schornstein.

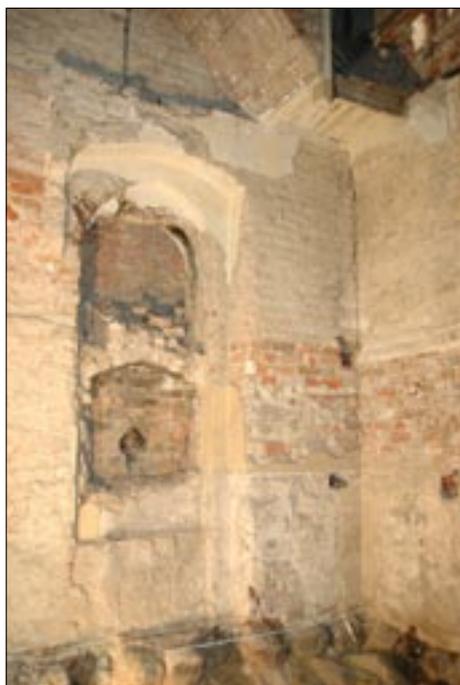
Abb. 36: Güstrow, Westwand mit den Befunden einer nachträglich eingebauten spätmittelalterlichen Küchensituation im nördlichen Fenster, Foto: D. Schumann.

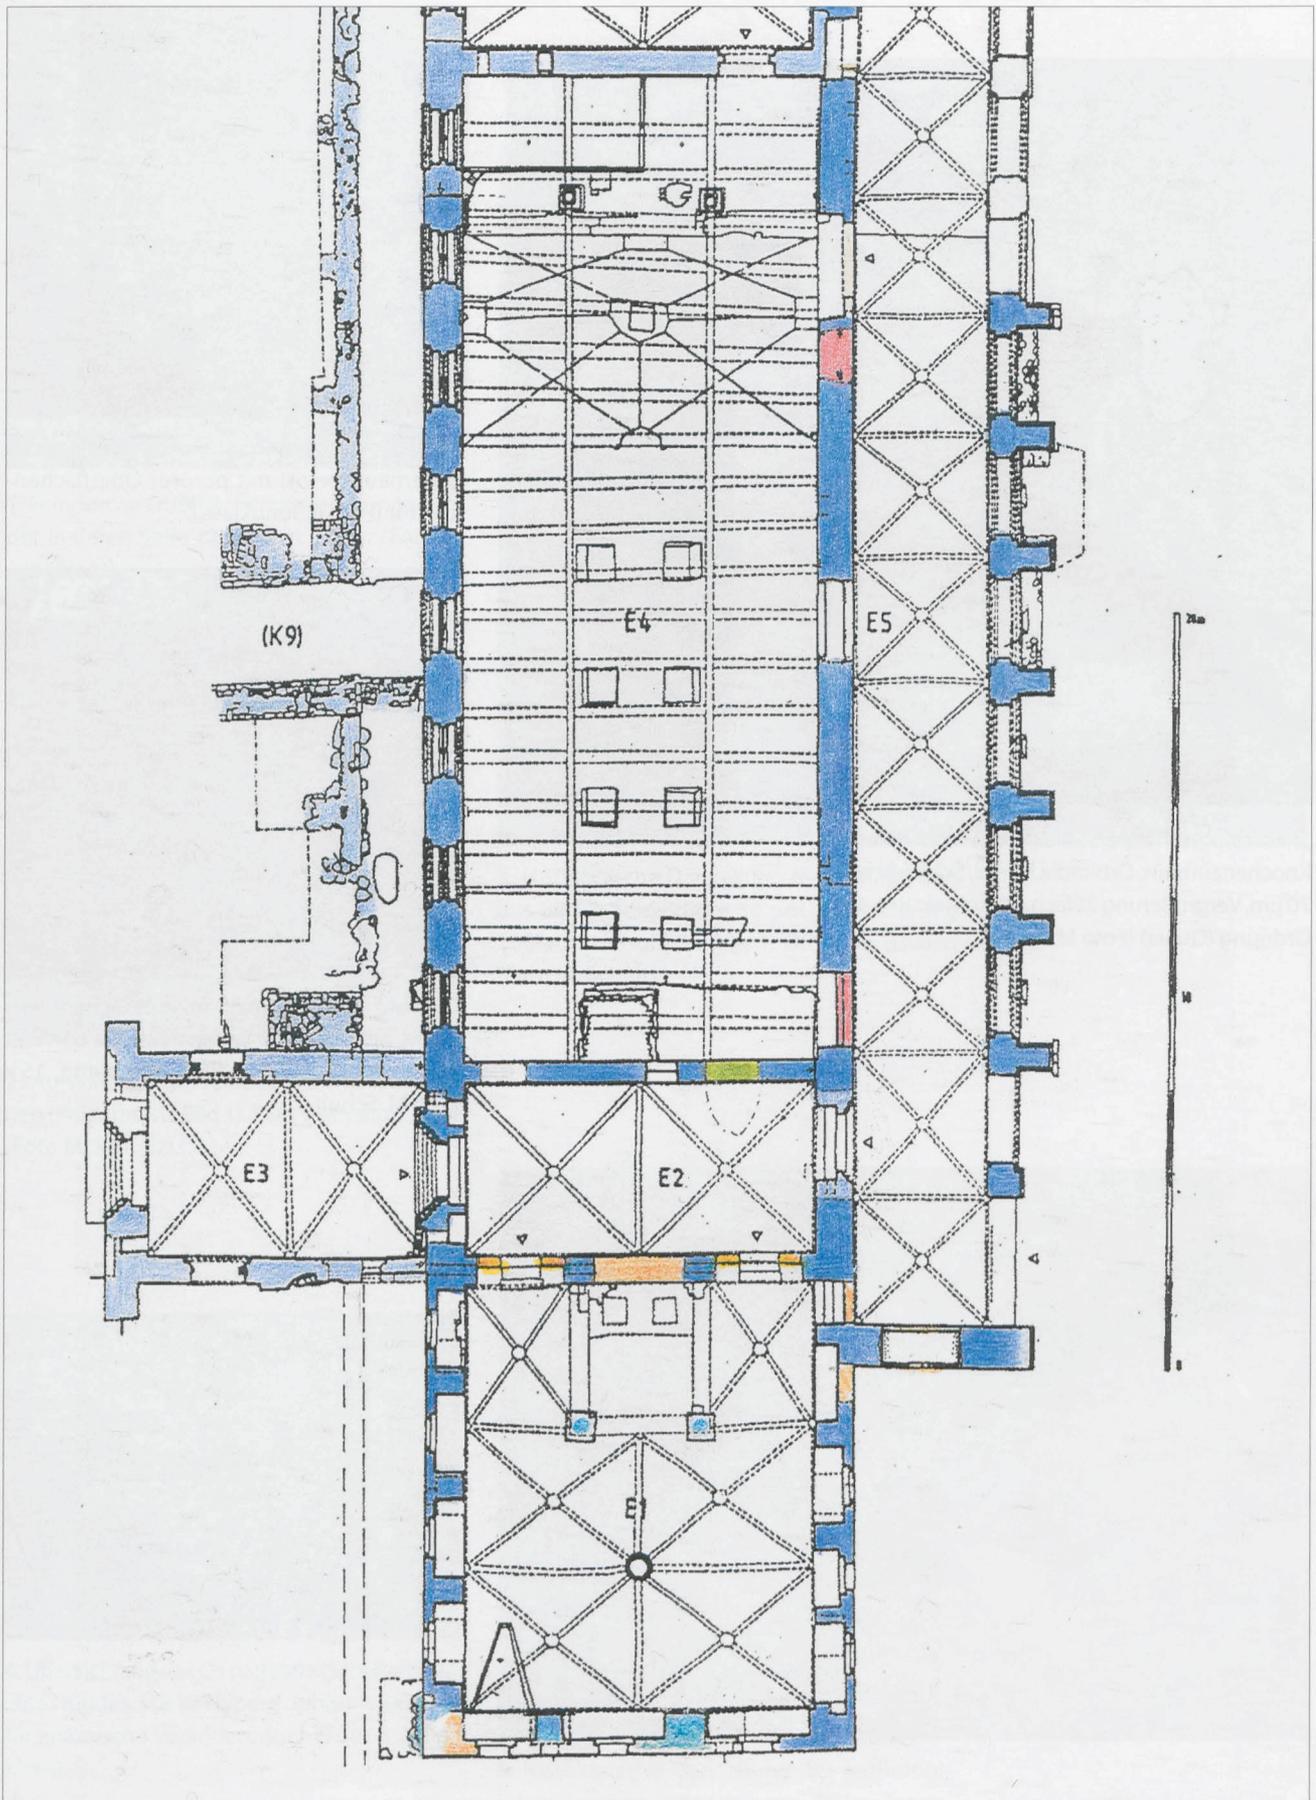
Chorin, Zisterzienserkloster, Westflügel, farbiger Baualtersplan des Erdgeschosses, Darstellung: D. Schumann auf einer Plangrundlage von T. Biller;

mittelblau: 1280/1290; hellblau: 1290/1300; grün: 15. Jh.; rot: 18. Jh.; orange 19. Jh.; gelb: 20. Jh.
