Die Feuerstellen der Stadt Einbeck im archäologischen Befund

Konstruktion, Lage und Funktion

Stefan W. Teuber

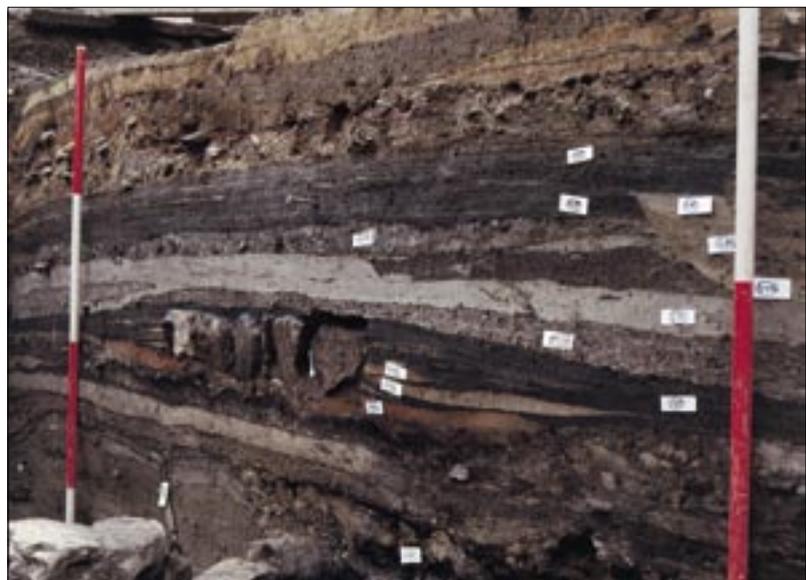
Abb. 1: Münsterstraße 41 (Einbeck FStNr. 221). Feuerstellen der Gebäudephase 2: zuoberst Konstruktionstyp 3 (Anfang 14. Jahrh.), darunter dreiphasig Konstruktionstyp 1 (spätes 13. Jahrh.).

eher selten und nur achtmal vorhanden bzw. sicher nachweisbar. Bei der Grabung Münsterstraße 41 (Einbeck FStNr. 221) konnten unter einer gepflasterten Feuerstelle drei einfache Feuerstellen dieser Art angeschnitten werden, welche jeweils durch Laufhorizonte voneinander getrennt waren (Abb. 1). Die Größe der nur in Profilen oder im Planum von Profilschnitten angeschnittenen Feuerstellen ist in allen Fällen nicht bekannt. Die ermittelbaren Maße der Breite oder Länge liegen zwischen ein und zwei Meter. Die Form der Feuerstellen dieses Konstruktionstyps war keinem der Befunde zu entnehmen. Fünf der sechs Feuerstellen lagen direkt an einer Hauswand. Sechs Feuerstellen dieses Konstruktionstyps datieren in das späte 13. Jahrhundert bzw. in die Zeit um 1300 (vgl. Befundkatalog). Eine Feuerstelle datiert in die zweite Hälfte des 14. Jahrhunderts (Ansprache als Feuerstelle unsicher) und eine sogar erst in das Ende des 15. Jahrhunderts. Bei der jüngsten Feuerstelle, Petersilienwasser 23, Gebäude H 29a, Befund [961], kann es sich aber auch nur um den Rest einer abgeräumten Feuerstelle aus Stein handeln.

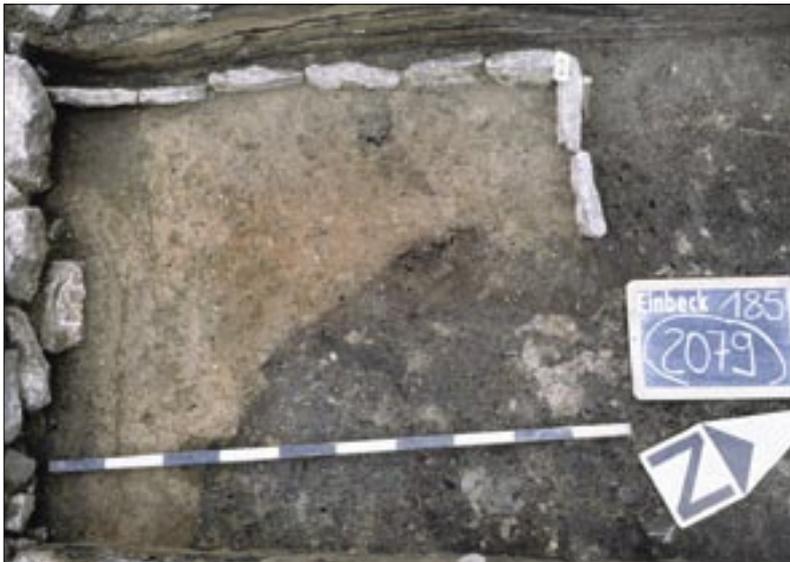
Abb. 2: Petersilienwasser 3/5 (Einbeck FStNr. 185), Gebäude H 13b. Feuerstelle [2079] / [2078] Konstruktionstyp 2 (drittes Viertel 14. Jahrh.).

Konstruktionstyp 2 konnte nur zweimal in Einbeck nachgewiesen werden. Es handelt sich um eine einfache Lehmtenne wie bei Konstruktionstyp 1, aber mit randlicher Begrenzung aus Steinen, welche zumeist hochkant verbaut waren und über das Laufniveau des Raumes wenig hinausragten (Einbeck FStNr. 185, Befunde [2079]/[2078] und [2291]). Die Randsteine wurden direkt in den Fußbodenestrich eingesetzt (Abb. 2). Die Höhe der Brandfläche war mit der Höhe des Fußbodens identisch, so dass es sich um das gleiche aufgetragene Bodenmaterial handelte.

Die Maße der in beiden Fällen quadratischen Feuerstellen betragen 0,9 x 0,9 m und 1,0 x 1,0 m. Die zeitliche Eingrenzung der Erbauung kann mit dem Ende des ersten Viertels bzw. dem dritten Viertel des 14. Jahrhunderts sehr genau festgelegt werden. Eine Feuerstelle lag direkt an der Wand, die andere frei in der Diele.

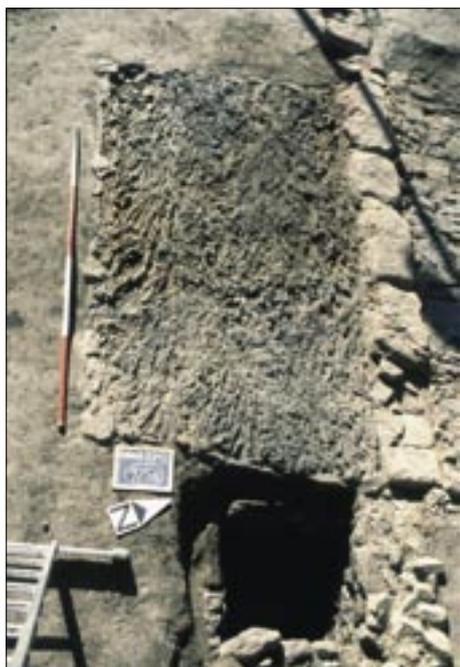
Abb. 3 (links): Petersilienwasser 7 (Einbeck FSt-Nr. 185), Gebäude H 16b. Feuerstelle [1258]. Unten Gar- / Backfach oder Aschegrube [1317]. Zustand vor dem Stadtbrand von 1540.

Singulär sind zusätzliche Konstruktionen in Verbindung mit Feuerstellen. Im Haus Petersilienwasser 7 fand sich neben der großen, wandständigen Feuerstelle direkt an der Wand angesetzt ein möglicherweise als Gar- oder Backfach oder Aschensammelgrube zu bezeichnender Befund [1317] (Abb. 3 unten, vgl. zur Lage Abb. 10 H 16b). Die 0,48 m tiefe, im lichten Maß 0,56 x 0,60 m große Anlage mit Sandsteinplattensohle und Wänden aus Kalkbruchsteinen und Sandsteinen hatte eine Basisverfüllung aus gelbbraunem Lösslehm, der mit reichlich Holzkohlepartikeln durchsetzt war. Den weitaus größten Anteil an der Verfüllung bildete jedoch der Brandschutt des Stadtbrandes von 1540, welcher auch die zeitgleiche Feuerstelle abdeckte. Aufgrund stratigrafischer Anhaltspunkte wurde diese Konstruktion um 1500 angelegt.

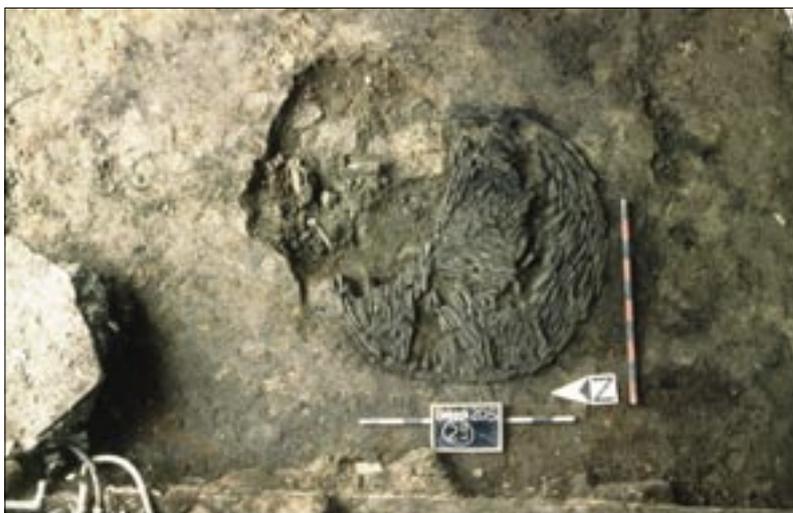
Abb. 4 (rechts): Knochenhauerstraße 21 (Einbeck FStNr. 205), Phase 8 Feuerstelle [29] des Wiederaufbaus von 1549d.

Petersilienwasser 7, Gebäude H 16b (ältere Phase)
FStNr. 185, Befund [1258]
Lage: Wandlage.
Form: rechteckig mit Randbegrenzung, ungegliedert.
Maße: 1,6 x 2,7–2,9 m.
Material: Dachziegelbruch, hochkant. Randbegrenzung aus Kalk- und Sandsteinen, flach verbaut.
Dat.: Anfang 16. Jahrh.
Vollständig.
Abb. 4 und Teuber 2006, Abb. 4.

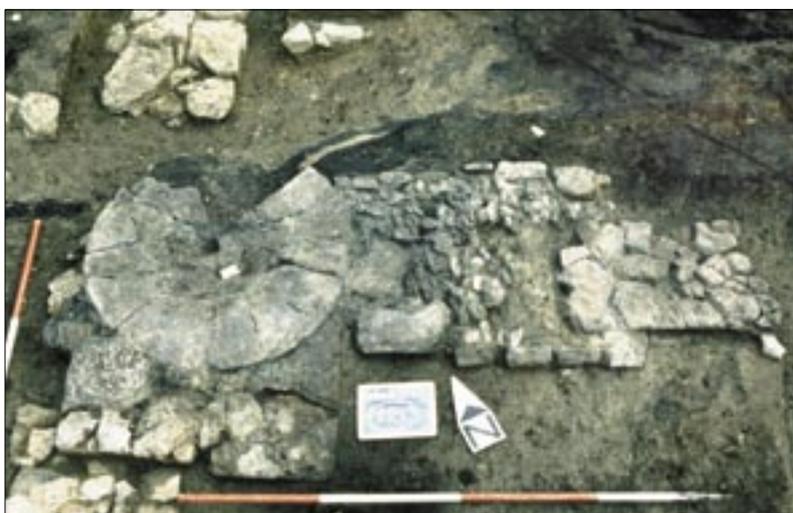
Abb. 5: Petersilienwasser 3 (Einbeck FStNr. 185), Gebäude H 37. Feuerstelle [1180]. Erbaut Anfang zweites Viertel 16. Jahrh. und genutzt bis zum Stadtbrand des Jahres 1540.

Siebenmal wurden in Einbeck unbrauchbar gewordene Mühlsteine oder Teile davon als Bestandteil oder alleinige Feuerstelle verbaut (Abb. 5 und 8). Der Durchmesser der verbauten Mühlsteine betrug in vier Fällen 1,1 m und einmal 1,18 bis 1,2 m mit 0,16 m großem, zentralem Loch. Zwei Mühlsteine lagen nur in Fragmenten vor. Alle Feuerstellen mit verbautem Mühlstein datieren in das 16. Jahrhundert. Sollte der Mühlstein der mindestens einmal reparierten Feuerstelle von der Münsterstraße 41, Gebäude 10, Befund [149], in die ältere Phase gehören (1553d, Umbau 1592d), würde sich der Datierungszeitraum auf die erste Hälfte des 16. Jahrhunderts eingrenzen lassen. Eine Feuerstelle aus einem Mühlstein von 1,16 m Durchmesser fand sich beispielsweise auch in Laufen CH, Grabung Rathausplatz.¹⁰ Sie datiert aber vom letzten Drittel des 13. Jahrhunderts bis zur Mitte/zweiten Hälfte des 14. Jahrhunderts.

Petersilienwasser 3, Gebäude H 37
FStNr. 185, Befund [1180]
Lage: Dielenlage.
Form: rechteckig mit Annex, ungegliedert.
Maße: 1,1 x 2,7 m. Mühlstein Dm. 1,1 m.
Material: Mühlstein, Sandsteinplatten, Kalksteine flach verbaut.
Dachziegelbruch hochkant.
Dat.: Anfang zweites Viertel 16. Jahrh.
Zweitfeuerstelle zu FS [1189].
Vollständig.
Abb. 5 und Heege 1999a, Abb. 2

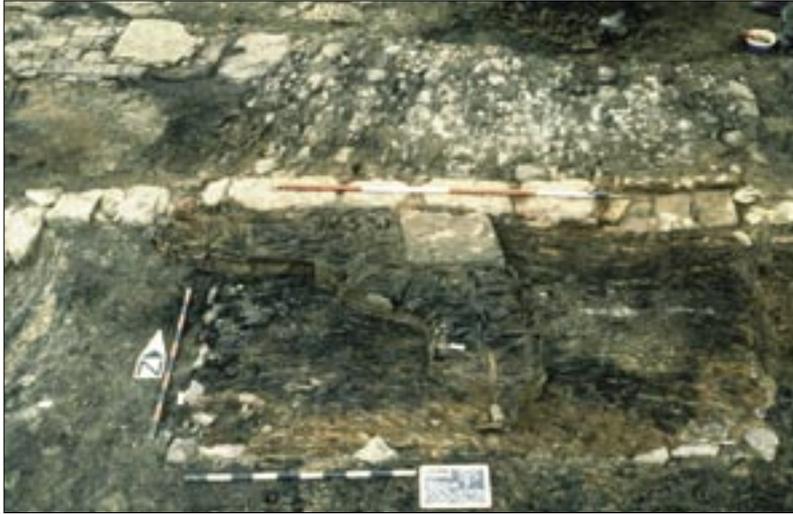
Abb. 6 (links): Petersilienwasser 7 und 9a (Einbeck FStNr. 185), Gebäude H 16b und H 17b. Feuerstelle [1242] (erbaut Anfang zweites Viertel 16. Jahrh.) auf Feuerstelle [1258] (erbaut um/kurz nach 1500; vorne), Haustrennwand zu Petersilienwasser 9a (Mitte) und Feuerstelle mit Erweiterung nach Westen [1252] / [1254] (erbaut um/kurz nach 1500 und genutzt bis 1540; hinten).

Nur selten und darüber hinaus nur bei Feuerstellen, deren Pflasterung aus Dachziegelbruch bestand, wurde durch die Anordnung des Pflastermaterials ein besonderes Muster gesetzt. Die stark gestörte Feuerstelle [1345], Petersilienwasser 3/5 (Abb. 10, H 37 rechts unten), war in der Art eines Schachbrettmusters gepflastert, wobei sich in der Rekonstruktion eine Pflasterung aus 4 x 8 quadratischen Feldern von jeweils 36,5 bis 38 cm Seitenlänge ergab. Ähnlich dürfte eventuell die ebenfalls stark gestörte Feuerstelle [1242], Petersilienwasser 7 zu ergänzen sein (Abb. 6; 10; 12, H 16b).

Petersilienwasser 7, Gebäude H 16b (jüngere FS)
FStNr. 185, Befund [1242]
Lage: Wandlage.
Form: rechteckig, gegliedert.
Maße: ca. 1,6 x ca. 3,0 m.
Material: Dachziegelbruch hochkant und eine Sandsteinplatte, flach liegend.
Dat.: Anfang zweites Viertel 16. Jahrh.
gestört, Randbereich nicht erhalten.
Abb.: Teuber 2006, Abb. 4.

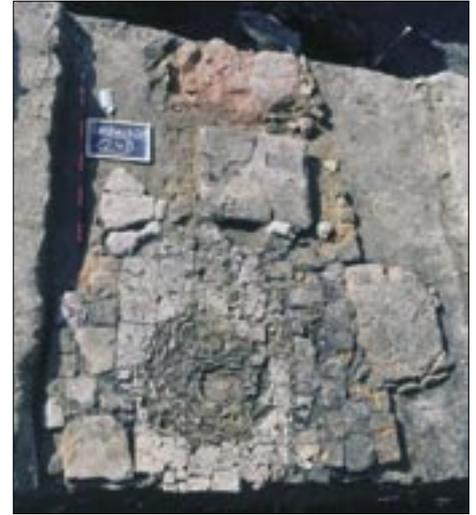
Abb. 7 (rechts): Münsterstraße 41 (Einbeck FSt-Nr. 221), Gebäudephase 4. Ältere Feuerstelle des ersten Viertels 16. Jahrh. Feuerstelle [241] mit Erweiterungen und Reparaturen in verschiedenen Baumaterialien.

über das bauzeitliche Laufniveau hinaus. Dieser nur geringe Höhenunterschied wurde jedoch durch die baldige Ablagerung schwarzgrauer, feingeschichteter Laufhorizonte im umgebenden Bereich ausgeglichen. Feuerstelle [1258] auf der Parzelle Petersilienwasser 7 beispielsweise bestand aus hochkant verbautem Dachziegelbruch mit einer Randzone aus Kalk- und Sandsteinen (Abb. 3, zur Lage vgl. Abb. 10, Gebäude H 16b). In anderen Fällen handelte es sich bei den Bereichen aus abweichendem Pflastermaterial um nachträgliche Erweiterungen der Feuerstellen, wie zum Beispiel bei Feuerstelle [1180], Petersilienwasser 3 (Abb. 5, vgl. Abb. 10, H 37 links oben) und Feuerstelle [1252]/[1254], Petersilienwasser 9a (vgl. Abb. 6; 10; 12, H 17b), oder um Ausbesserungen. Das beste Beispiel einer mehrfach ausgebesserten Feuerstelle fand sich bei der Grabung in der Münsterstraße 41 in der Diele von Gebäude 6 (Feuerstelle [241], Abb. 7).

Münsterstraße 41, Gebäude 6, FS 2 (ältere Phase)
 FStNr. 221, Befund [241]
 Lage: Dielenlage.
 Form: rechteckig unregelmäßig mit Randbegrenzung und Annex, ungegliedert.
 Maße: 2,05 x 3,7 m.
 Material: Bodenfliesen, Dachziegelbruch und Backsteine.
 Dat.: kurz nach 1499d.
 Zweitfeuerstelle zu FS [184]. Vollständig.
 Abb. 7 und Heege 2002, Abb. 441.

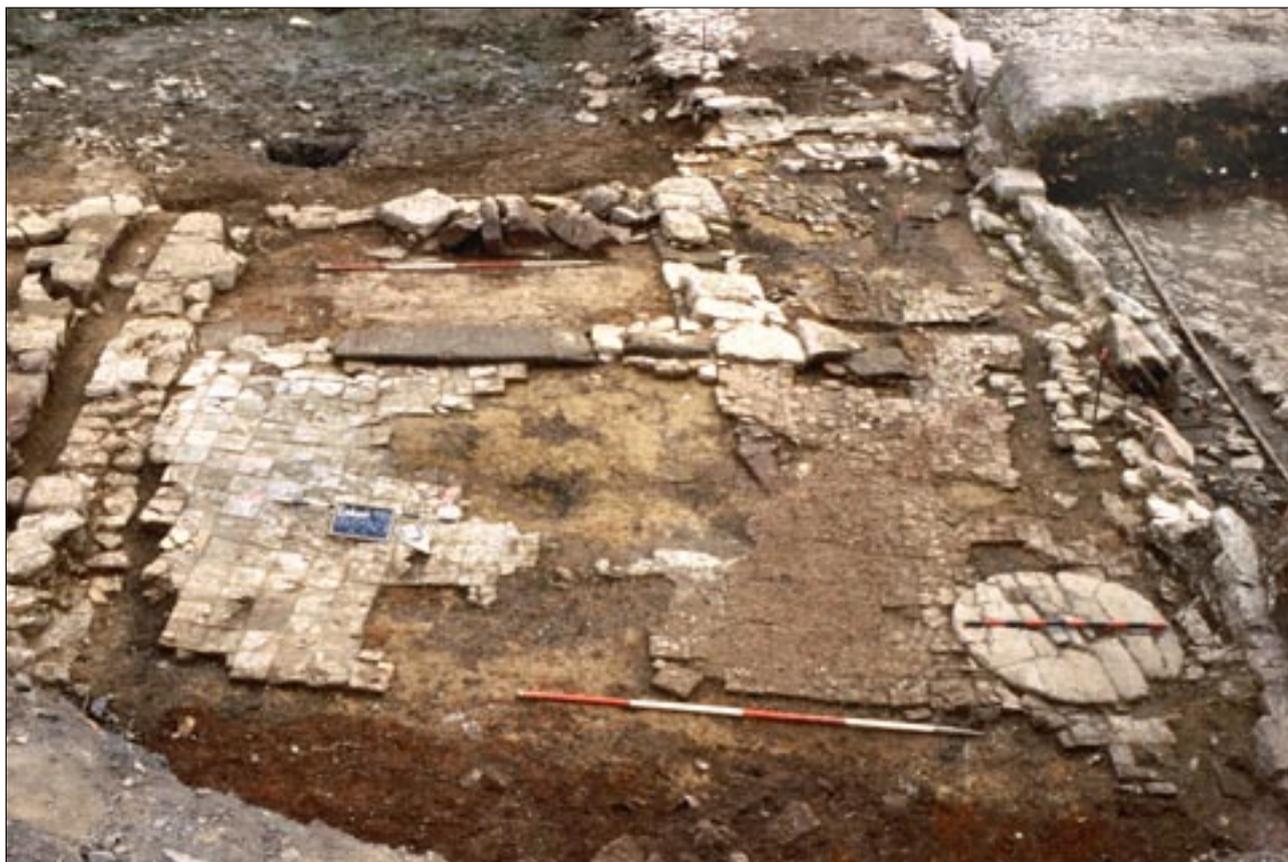
Abb. 8: Petersilienwasser 23 (Einbeck FStNr. 185). Feuerstelle [635] aus einem Mühlstein, erbaut Anfang zweites Viertel 16. Jahrh. und genutzt bis zum Stadtbrand des Jahres 1540, im zeitgleichen Dielenpflaster [33].

Ausnahmsweise waren einige ebenerdige Feuerstellen Einbecks in ein Dielenpflaster integriert. Der sekundär als Feuerstelle verbaute Mühlstein [635], lag auf dem Grundstück Petersilienwasser 23 in einem Bodenbelag aus einfachen unglasierten Bodenfliesen (Abb. 8), welche er nur um wenige Zentimeter überragte. Angelegt wurde die Feuerstelle und der Fußbodenbelag zu Anfang des zweiten Viertels des 16. Jahrhunderts. Identische Befunde, jedoch in einem Pflaster aus Kalk- und Sandsteinen,

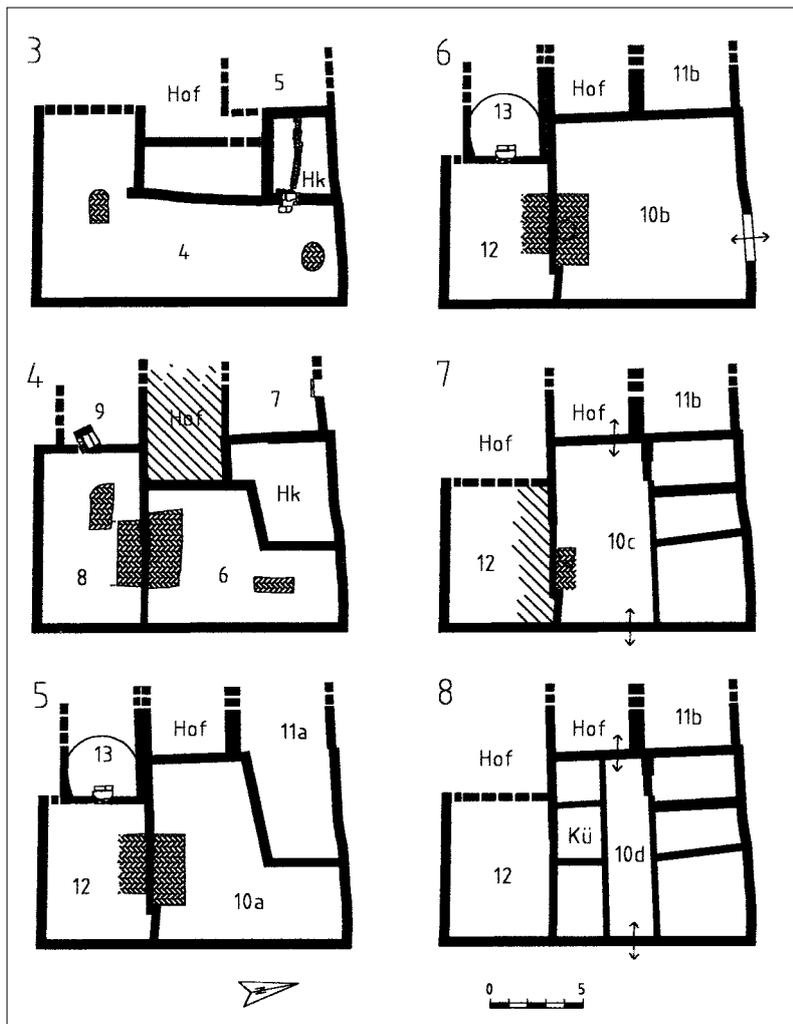
Abb. 9: Münsterstraße 41 (Einbeck FStNr. 221). Phase 3: zweite Hälfte 14. Jahrh./um 1400; Phase 4: um/nach 1499d; Phase 5: 1553d; Phase 6: 1592d; Phase 7: frühes 18. Jahrh.; Phase 8: zweite Hälfte 18. Jahrh./um 1800.

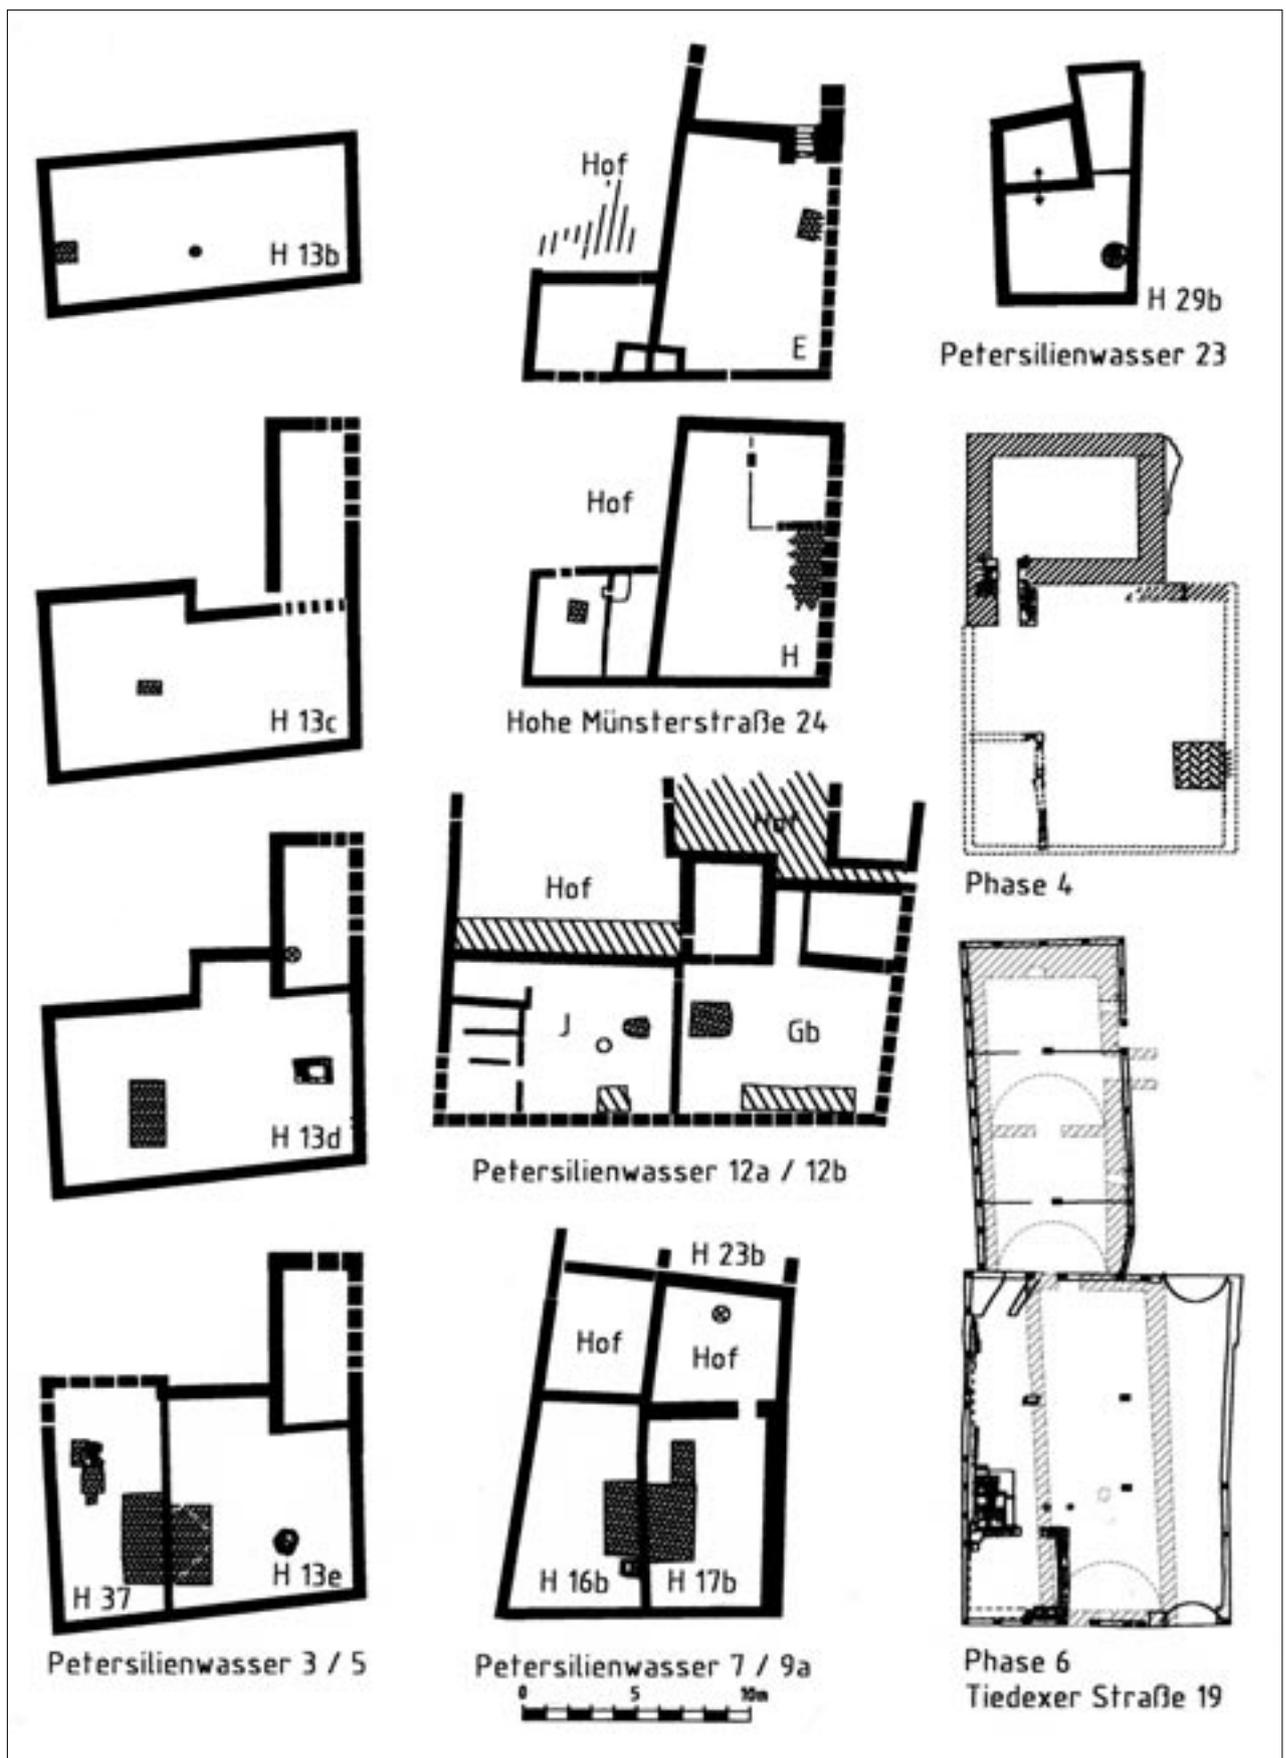
Abb. 10: Petersilienwasser 3/5 und 7/9a (Einbeck FStNr. 185), Gebäude H 13b: Mitte 14. Jahrh.; H 13c: Anfang zweite Hälfte 15. Jahrh.; H 13d, H 16b und H 17b: Anfang 16. Jahrh.; H 37/H 13e: um 1530. – Petersilienwasser 12a/12b und Hohe Münsterstraße 24 (Einbeck FStNr. 197), Gebäude E: Mitte 14. Jahrh.; Gebäude H und J/Gb: Anfang 16. Jahrh. – Petersilienwasser 23 (Einbeck FStNr. 185), Gebäude H 29b: Anfang zweites Viertel 16. Jahrh. – Tiedexer Straße 19 (Einbeck FStNr. 231), Phase 4: 14. Jahrh.; Phase 6: 1543d/1544i.

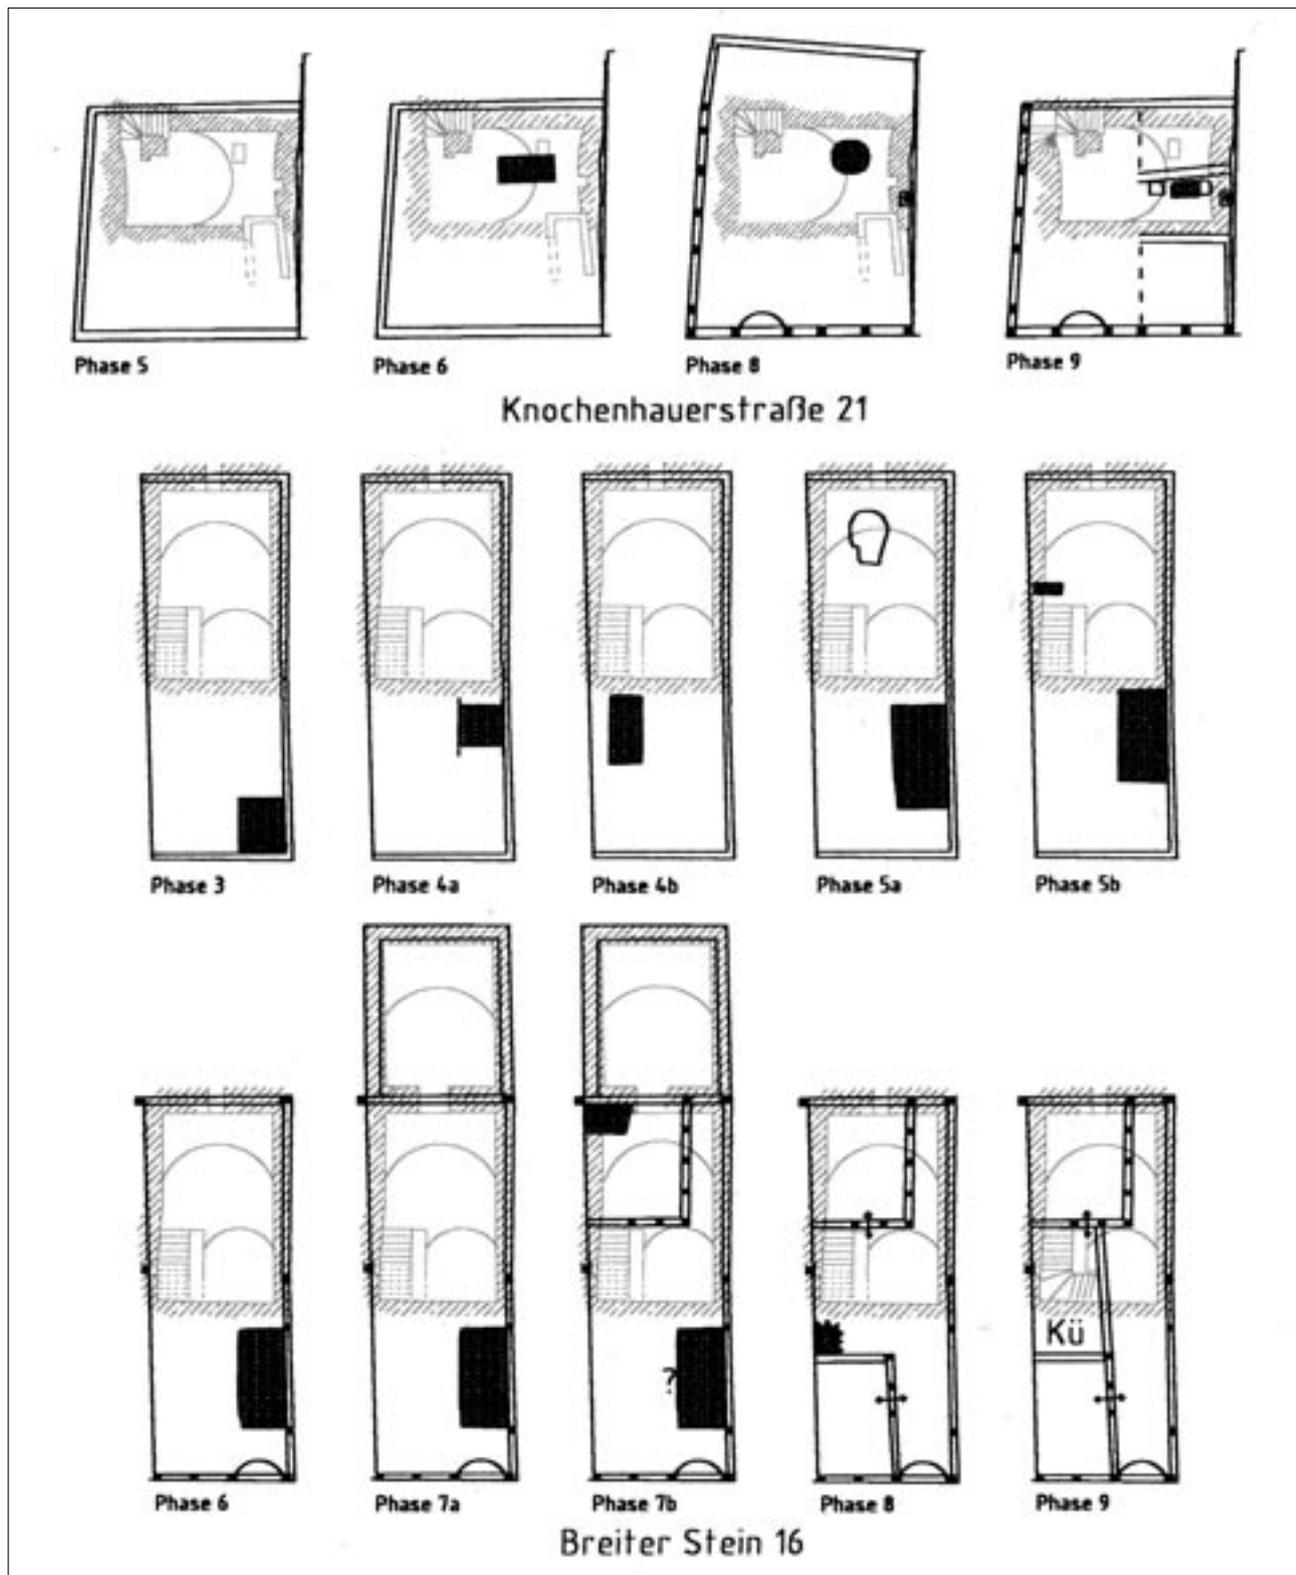
Abb. 11: Knochenhauerstraße 21 (Einbeck FStNr. 205), Phase 5: spätes 15. Jahrh.; Phase 6: Anfang 16. Jahrh.; Phase 8: 1549d; Phase 9: Mitte 18. Jahrh. und um 1800. – Breiter Stein 16 (Einbeck FStNr. 219), Phase 3: kurz vor 1300; Phase 4a: zweite Hälfte 14. Jahrh.; Phase 4b: spätes 14. Jahrh./erste Hälfte 15. Jahrh.; Phase 5a: spätes 15. Jahrh.; Phase 5b: Anfang 16. Jahrh.; Phase 6: 1578d; Phase 7a: wohl erste Hälfte 17. Jahrh.; Phase 7b: wohl zweite Hälfte 17. Jahrh.; Phase 8: um 1720; Phase 9: zweite Hälfte 18. Jahrh.

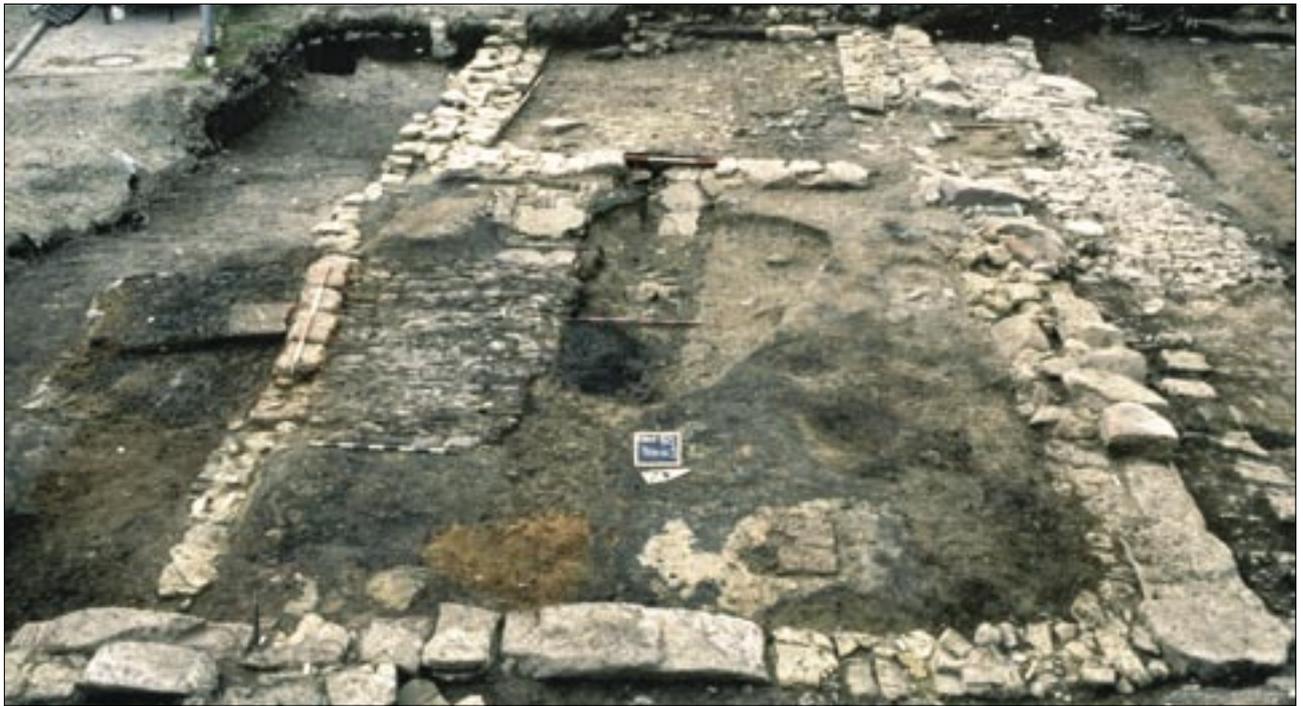
Abb. 12 Petersilienwasser 9a (Einbeck FStNr. 185). Befunde nach Entfernung des Stadtbrandschuttes des Jahres 1540.

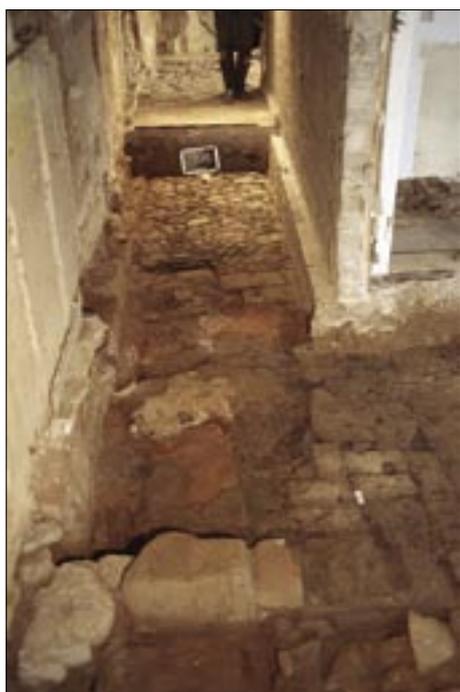
Abb. 14: Tiedexer Straße 19 (Einbeck FStNr. 231). Feuerstelle [33] mit Sockelsteinen eines Wandkamins (?). Wiederaufbau von 1543d/1544i des durch den Stadtbrand von 1540 zerstörten Hauses.

Im Patrizierhaus Tiedexer Straße 19 (Einbeck FStNr. 231) von 1543d/1544i lag die ebenerdige Feuerstelle des Wiederaufbaus nach dem Stadtbrand von 1540 im mittleren Drittel an der Hausostwand hinter einem straßenseitigen Halbkeller mit darauf sitzender Stube oder Kontor im Dielenpflaster integriert (Abb. 12). Die beidseitig äußeren, direkt an der Wand liegenden größeren Sandsteine der Begrenzung der Feuerstelle waren einmalig für Einbeck etwa 15 cm über das eigentliche Feuerstellenpflasterniveau erhöht (Abb. 14). Möglicherweise sind dies die letzten Hinweise auf einen Wandkamin mit vorspringendem Rauchfang. Im vorliegenden bauhistorischen Gutachten fehlen jedoch aufgrund jüngerer Umformungen Hinweise auf eine solche Konstruktion.²³ Wandkamine sind für Einbeck sonst nur noch im zeitweilig als Sitzungssaal des Stadtrates genutzten Keller der Ratsapotheke (Marktplatz 15), dem ehemaligen Kloster der Klarissinnen (Maschenstraße 9) und dem 1555 bis 1565 wieder aufgebauten Rathaus vorhanden.²⁴ Ansonsten liegen nur wenige Hinweise zu Rauchfängen und Schornsteinanlagen vor, die auch das Resultat nachträglicher Veränderungen sein können.²⁵

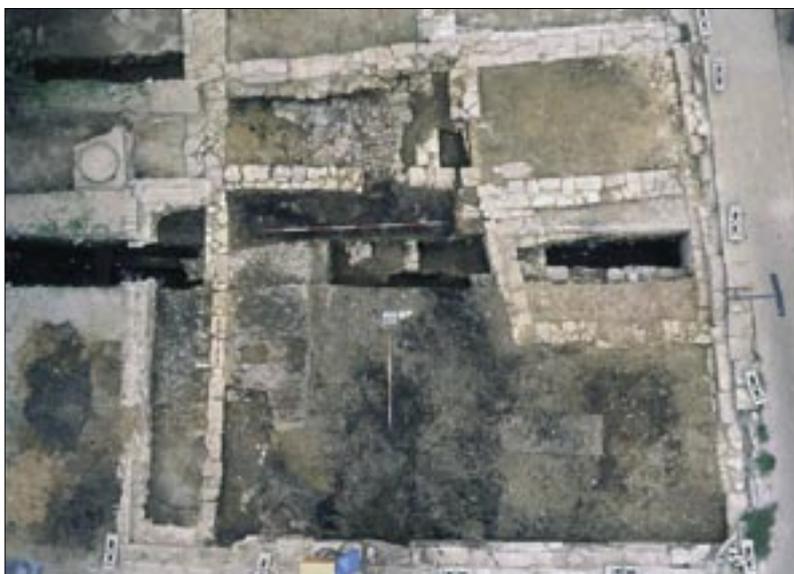
Abb. 16 (links unten): Münsterstraße 41 (Einbeck FStNr. 221). Gebäudephasen 4 bis 7. Wandständige Feuerstelle und zeitgleiche Zweitfeuerstelle in der Diele (Feuerstellen kurz vor dem Stadtbrand von 1540).

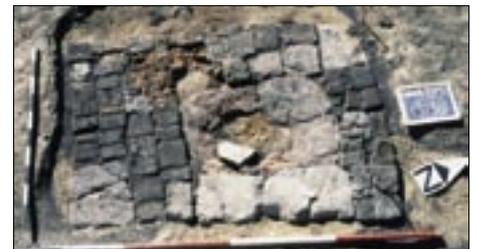
Abb. 17: Petersilienwasser 5 (Einbeck FStNr. 185), Gebäude H 13d. Zweitfeuerstelle [1236]. Erbaut um/kurz nach 1500 und genutzt bis Anfang zweites Viertel 16. Jahrh.

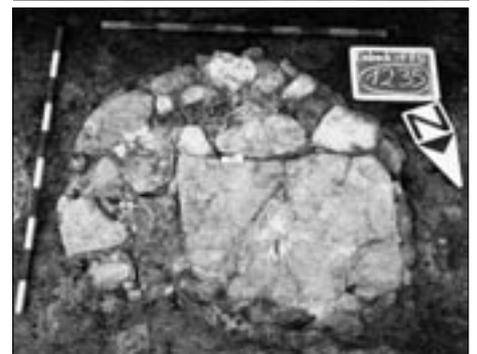
Abb. 18: Petersilienwasser 5 (Einbeck FStNr. 185), Gebäude H 13e. Zweitfeuerstelle [1235]. Erbaut Anfang des zweiten Viertels des 16. Jahrh. und genutzt bis zum Stadtbrand von 1540.

Petersilienwasser 5, Gebäude H 13e
FStNr. 185, Befund [1235]
Lage: Dielenlage.
Form: schwachoval mit Annex, ungegliedert.
Maße: 0,98 x 1,1 m.
Material: Sandsteinplattenbruch flach liegend. Dazwischen Dachziegelbruch, hochkant.
Dat.: Anfang zweites Viertel 16. Jahrh.
Zweitfeuerstelle zu FS [1225] / [1347]. Stark gestört, Randbereich fehlt.
Abb. 18.

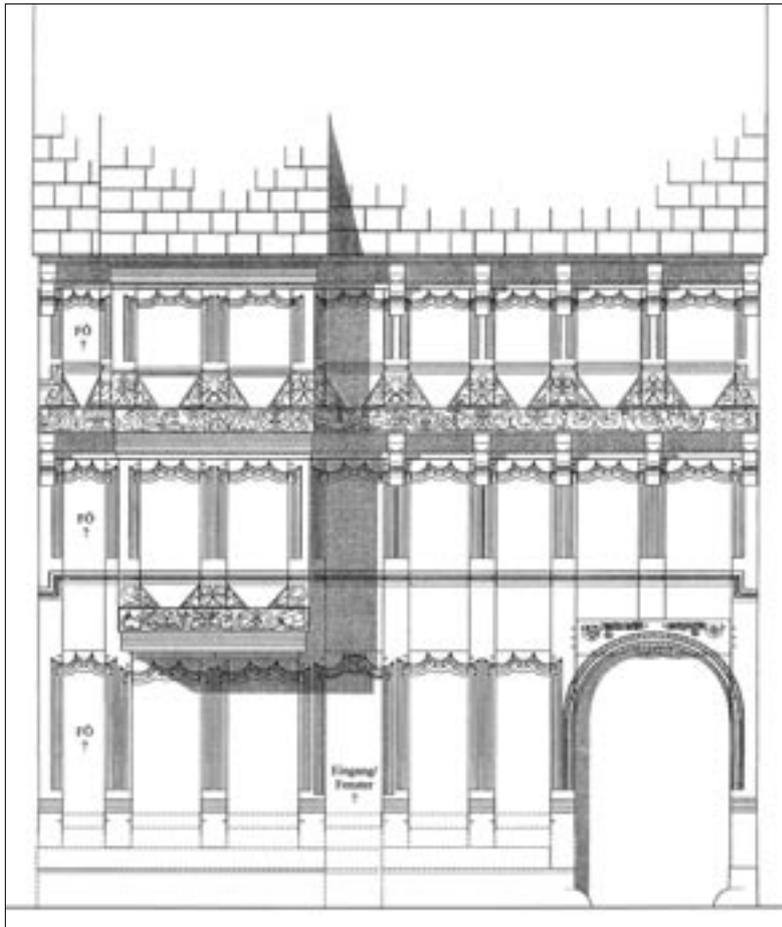
Abb. 20: Tiedexer Straße 19 (Einbeck FStNr. 231). Rekonstruktionszeichnung der Hausfassade im Zustand 1543d/1544i (D. Haupt, Bauhist. Gutachten, Erg. 2005, Taf. R 6.1).

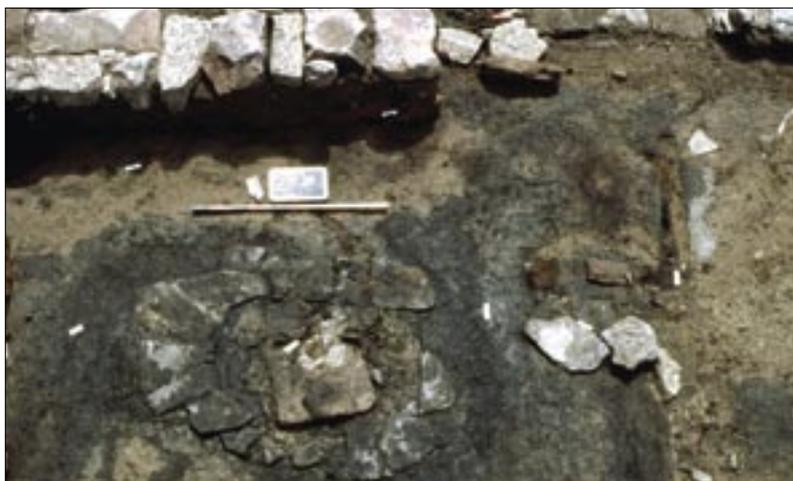
Abb. 21: Petersilienwasser 19a (Einbeck FStNr. 185). Feuerstelle [2147] und Backofenrest (?) [2152] an der Hauszwischenwand (Hausvorderseite links).

Im vorderen Raum von Haus Petersilienwasser 19a, mit mittiger, ovaler Feuerstelle, fand sich an der untergeordneten hinteren Raumwand ein 0,8 m in den Raum ragender und 0,85 m breiter, zum Raum hin etwas abgerundeter Befund aus einigen Steinen und einer Konzentration von Holzkohle und gebranntem Lehm (Abb. 21). Die Oberseiten der Steine waren nicht brandgerötet. Möglicherweise handelt es sich bei diesem Befund, der um oder kurz nach 1500 angelegt und 1540 beim Stadtbrand zerstört wurde, um die Reste eines kleinen Backofens.⁴⁴ Diese Interpretation wird durch die Tatsache gestützt, dass Ofenkacheln in diesem Bereich völlig fehlten und ein Kachelofen auch wegen der zeitgleichen Feuerstelle in diesem Raum wohl unsinnig gewesen wäre.

Petersilienwasser 19a
 FStNr. 185, Befund [2147]
 Lage: Dielenlage.
 Form: unregelmäßig oval, ungegliedert.
 Maße: 1,16 x 1,5 m.
 Material: Sandsteinplattenbruch und zusammenpassende Fragmente zweier Mühlsteine (1 x 22 Fragmente [Dm. 1,18–1,20 m, Loch Dm. 16 cm] und ein Fragment des zweiten Mühlsteins), flach verbaut.
 Dat.: um 1500/Anfang 16. Jahrh.
 Vollständig.
 Abb. 21.

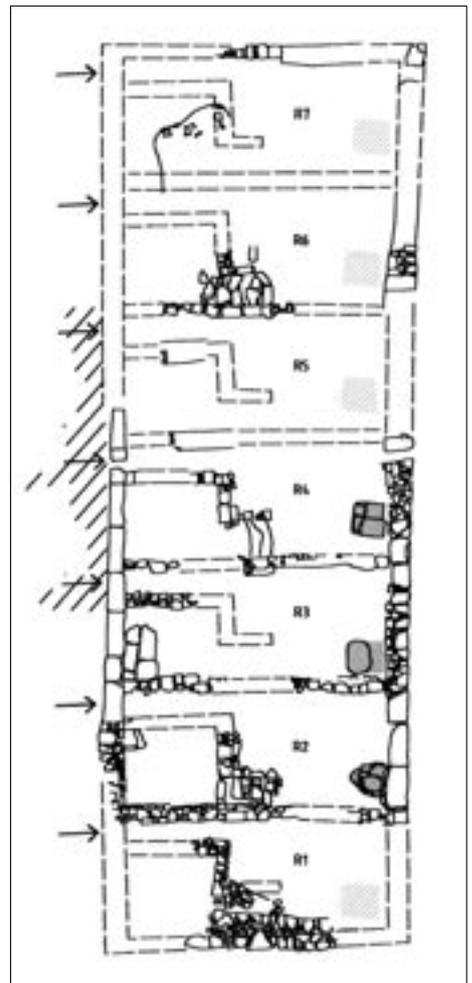
Abb. 22: Petersilienwasser (Einbeck FStNr. 185). Budenreihe auf dem Gelände des Zehnthofareals; erbaut ca. 1530. Norden ist oben. M 1:200.
