# Der Kilianstollen

*Eine deutsche Stollenanlage aus dem Ersten Weltkrieg bei Carspach (Elsass, F)*

*Michaël Landolt*

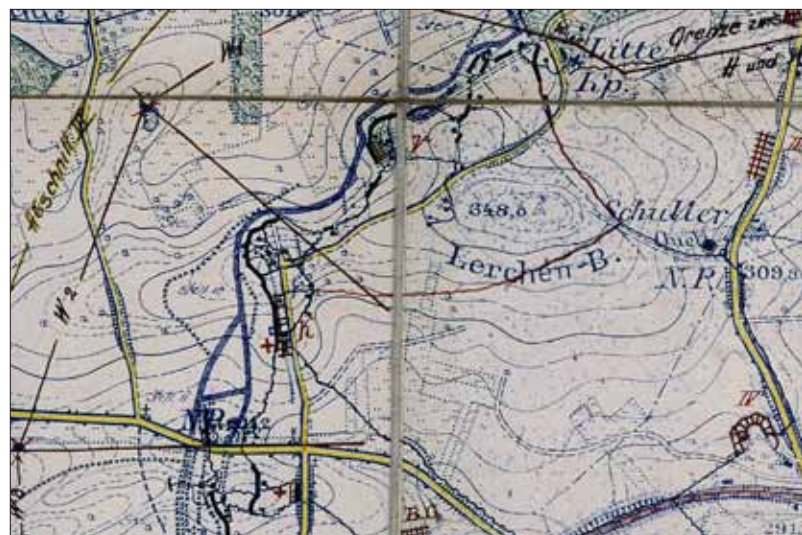
Abb. 2: Stellungsplan vom 17. Juni 1916 mit dem Kilianstollen (links unterhalb der Bildmitte mit K gekennzeichnet).

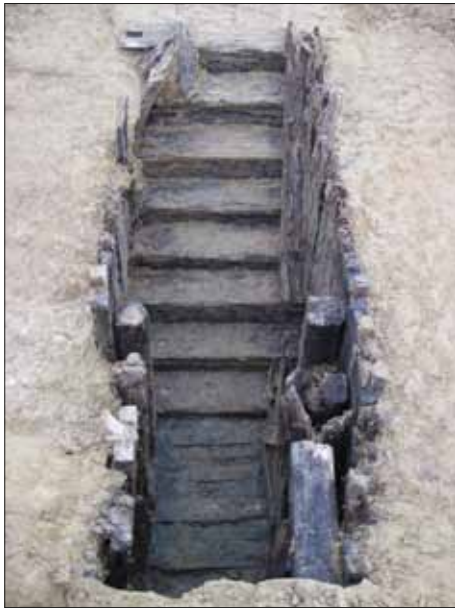
△ Abb. 5: Eine der Zugangstreppen in den Stollen.

Der Stollen hatte insgesamt 16 Zugänge, wie aus der Chronik des Reserve-Infanterie-Regiment Nr.94 hervorgeht (Abb.5).<sup>6</sup> Sie stellten die Verbindung zum Schützengraben und zu einem rückwärtigen Hohlweg sicher. Neun dieser Eingänge wurden durch die Ausgrabungen 2011 erfasst. Vor jedem Treppenaufgang waren Türen installiert, ebenso zur Abtrennung bestimmter Abschnitte des Stollens. Neben den Resten der Türen fanden sich bei den Ausgrabungen auch Teile der Beschilderung aus Email und eine eiserne Glocke, die der Warnung bei einem Giftgasangriff diente. Die Verschalung des Stollens bestand aus vorgefertigten standardisierten Holzbohlen, die mit Holzstiften verbunden waren (Abb. 6). Die Hölzer hatten sich im tiefen Boden hervorragend erhalten. Der verschaltete Innenraum war 1,2 m breit und 1,7 m hoch (Abb. 7). Einlaufendes Wasser und Kondensationswasser wurde am Boden abgeleitet, der durch aufliegende Bretter leicht erhöht war. Einbauten in den Stollengängen und den seitlich abgehenden Kammern dienten sowohl dem Komfort der Soldaten als auch militärischen Zwecken. Solche privaten Bereiche sind aus historischen Photographien bekannt. Durch den Einbau von Feldbetten konnten die Soldaten längere Zeit im Stollen ausharren. Die Betten bestanden aus einem Holzrahmen, der mit einem Drahtgeflecht überspannt war (Abb. 8). Feldbetten in Unterständen waren keine Seltenheit, wie sich aus den zahlreichen zeitgenössischen Aufnahmen schließen lässt. In denjenigen Abschnitten, in denen keine Feldbetten aufgestellt waren, befanden sich Holzbänke, auf die sich die Soldaten setzen konnten. Weitere Einbauten wie Regale und Stühle wurden ebenfalls nachgewiesen. Im Winter wurde mit Holzöfen geheizt. Die Öfen waren an den Treppenaufgängen aufgestellt, um den Rauch besser ableiten zu können. Reste von Kabeln zeigen,

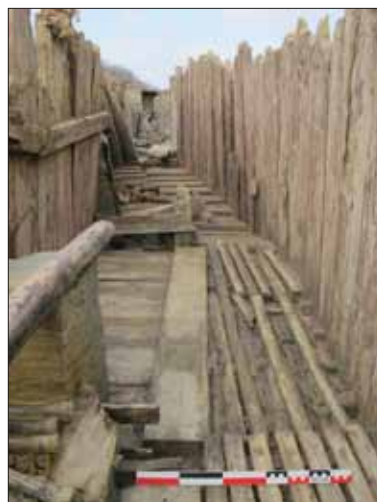
Abb. 7: Teilabschnitt des Stollens mit Laufrost aus Holz.

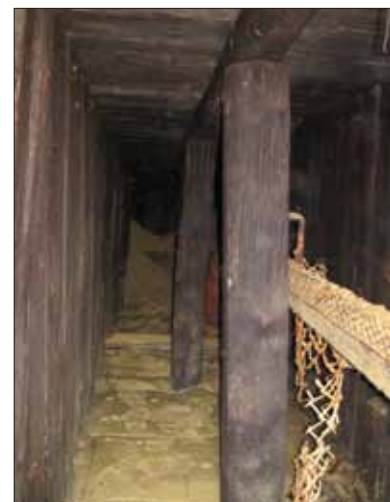
▷ Abb. 8: Blick in den Stollen mit einem aufgehängten Feldbett, bestehend aus einem Holzrahmen mit Metallgitter.

dass der Stollen auch an das Telefonnetz angeschlossen war. Bis zum Ende des Kriegs wurden an verschiedenen Stellen im Stollen Bauarbeiten durchgeführt. So wurden beispielsweise vertikale Holzpfosten in der Mitte der Gänge aufgestellt, die wohl jedoch vorrangig der Installation von Feldbetten als der Erhöhung der Stabilität dienen.

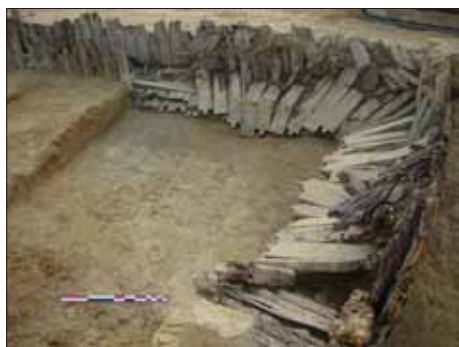
△ Abb. 11: Nach dem Bombardement am 18. März 1918 eingestürzter Teilabschnitt des Stollens mit der Zugangstreppe im Vordergrund.

Die archäologischen Ausgrabungen haben ergeben, dass der Stollen an zwei Stellen nachgegeben hat, an denen der Hauptstollen durch Treppenaufgänge mit der Oberfläche verbunden war. Vermutlich waren diese komplexen und möglicherweise schwächeren hölzernen Verbindungen Grund für den Zusammenbruch. Des weiteren wurde der Stollen nur auf einer Längsseite eingedrückt, und nicht auf beiden Seiten gleichzeitig.

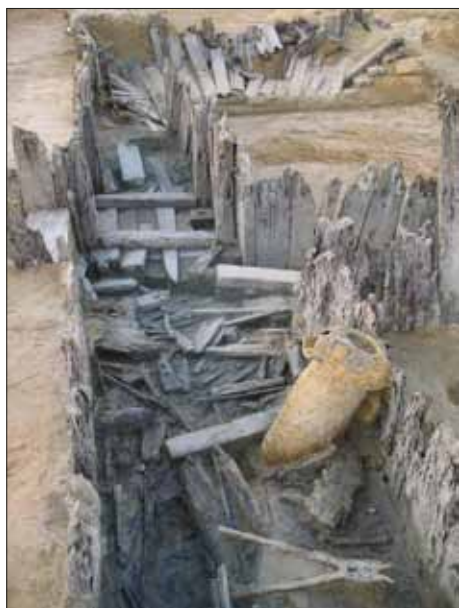
◁ Abb. 14: Blick auf den eingestürzten Teil des Stollens während der Ausgrabungen, im Vordergrund ein deutscher Soldat.

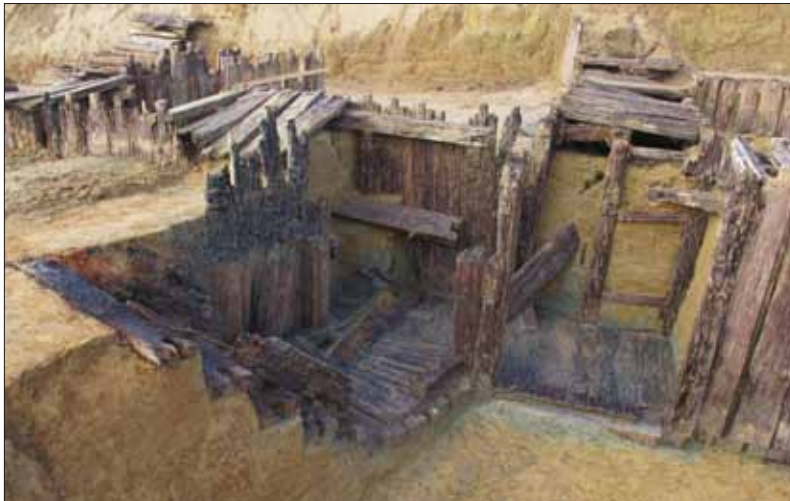
Abb. 19: Teilstück des Stollens mit einer nach dem Verlassen der Anlage verbrannten Zugangstreppe.

Der Zeitpunkt der endgültigen Zerstörung des Kilianstollens lässt sich nicht genau nachvollziehen. Im ausgegrabenen Bereich fanden sich auch Brandspuren, die unter dem heutigen Grundwasserspiegel lagen, folglich also vor dem Auflassen oder der Zerstörung des Stollens entstanden sein müssen (Abb. 19). Der Fund einer Flasche mit einer brennbaren Flüssigkeit am Fuß einer der Treppen legt nahe, dass dazu Brandbeschleuniger benutzt wurden. Diese Zerstörungen könnten in Zusammenhang mit der Aufgabe des Stollens bei Abzug der deutschen Truppen in den Tagen nach dem 11. November 1918 stehen. Möglicherweise sind sie aber auch die Folge von Aufräumarbeiten der Bauern nach dem Ende der Kampfhandlungen.
