Das Franziskanerkloster zu Annaberg und die Nutzung der Anlage nach der Säkularisierung im Jahr 1540

Silvio Bock
& Christiane Hemker

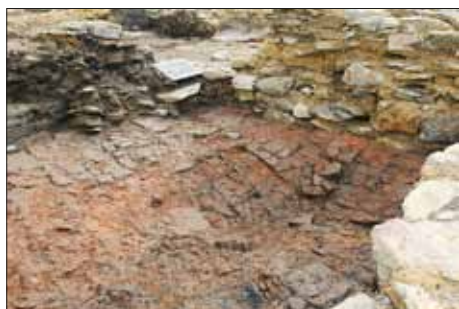
△ Abb. 4: Fußbodenfliesen im südlichen Kreuzgang, die sich durch altbergbauliche Hinterlassenschaften abgesenkt haben.

stimmt bleiben muss.²⁰ Aufgrund der raumgreifenden Bautätigkeit für das Kloster war nicht mit einer hohen Befunddichte vorklosterzeitlicher Nutzung zu rechnen, dennoch konnten im Bereich des südlichen Westflügels der Klosteranlage mehrere vorklosterzeitliche Fundamentreste freigelegt werden, die den oben erwähnten Häusern zugesprochen werden können. Sie gründeten direkt auf dem anstehenden Fels und wurden zudem von den Mauern des Klosters überbaut oder geschnitten. Des Weiteren konnten Altbergbaurelikte in Form von mindestens drei Tagesschächten auf dem Areal erfasst werden. Die trichterförmigen Absenkungen im Boden, die von den langsam nachrutschenden Verfüllungen der alten Tagesschächte herrühren, wurden unter anderem im südlichen Kreuzgang angetroffen (Abb. 4).

der Kreuzgangmauern zum Innenhof in Form von Arkaden fassen, wie sie im Plan des Markscheiders Schnick eingetragen sind (Abb. 3). Im West- und Nordflügel konnte ein relativ intaktes Pflaster aus quadratischen Backsteinfliesen festgestellt werden. Die Fliesen variierten in Größe und der Art der Verlegung, ohne dass ein Muster erkennbar war. Im Südflügel war die Fußbodenpflasterung deutlich schlechter erhalten. Lediglich im südöstlichen Bereich waren nennenswerte Reste vorhanden, im Südwesten war sie durch Einbauten des Bergmagazins jedoch fast gänzlich gestört. Im gesamten Bereich waren im Pflaster Ausbesserungen mit anderen Backsteinformaten erkennbar. Auch wiesen die Fliesen Spuren von Sekundärbrand auf, der auf einen oder mehrere Stadtbrände zurückzuführen ist (Abb. 4).

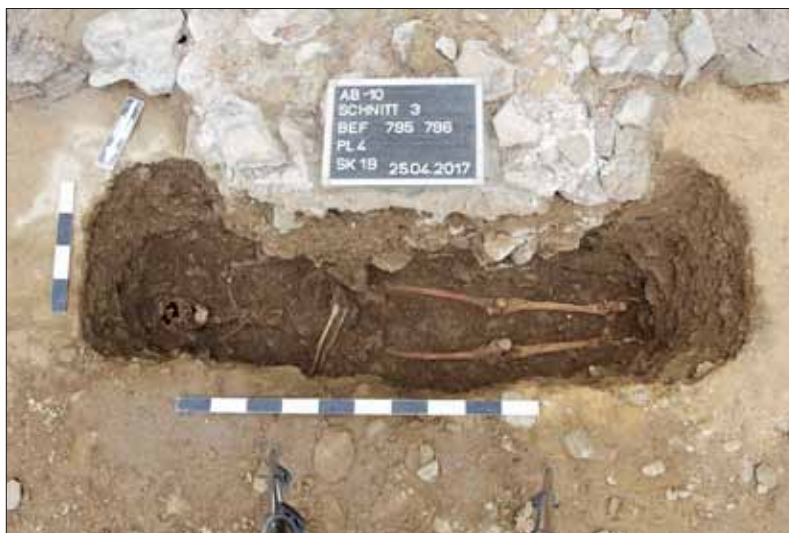
▷ Abb. 5: Bestattung im Langhaus der Kirche. Dieses Grab wird durch das Fundament eines Pfeilers der Kirche gestört, was für eine Bestattung im Vorgängerbau der Klosterkirche spricht.

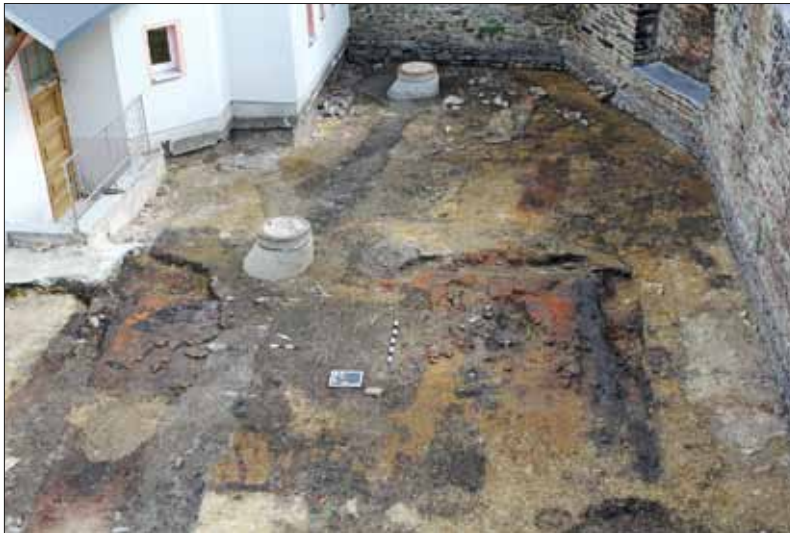
◁ Abb. 6: Blick in den Chorbereich der Klosterkirche. Deutlich sind die Reste des Backsteinfußbodens und die Reste des verbrannten Chorgestühls zu erkennen.

Im Bereich des Ostteils der Klosterkirche mit Chor und Sanktuarium traten bereits in einer Tiefe von 60 cm unter dem heutigen Laufniveau die klosterzeitlichen Befunde zutage. So fanden sich in der Apsis noch Reste des Hochaltarfundaments; das Altarretabel selbst befindet sich heute in der Katharinenkirche in Buchholz. Westlich davon wurde an wenigen Stellen eine Brandschuttschicht angetroffen, die hauptsächlich aus verbranntem Dachschiefer und handgeschmiedeten Dachnägeln bestand. Die Brandschicht konnte an zwei Stellen direkt auf dem noch intakten Fußbodenpflaster des Chors angetroffen werden, das aus diagonal verlegten quadratischen Backsteinfliesen sowie im nördlichen Eingangsbereich aus Schieferplatten mit unregelmäßigen Formen und Größen bestand. Sämtliche Bodenfliesen wiesen auf der Oberfläche starke Brandeinwirkungen auf, häufig fanden sich auch Tropfen von geschmolzenem Buntmetall. Nördlich und südlich des Backsteinfußbodens schlossen sich die stark verkohlten Reste des Chorgestühls an. Das verheerende Brandereignis kann dem Stadtbrand des Jahres 1604 zugeordnet werden, in dem die Klosterkirche so stark zerstört wurde, dass sie danach nicht mehr genutzt werden konnte (Abb. 6).

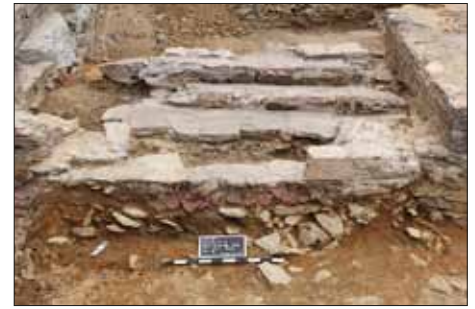
△ Abb. 7: Reste der Eingangstreppe vom Kreuzgang in den Chor, durch die ein Höhenunterschied von ca. 1 m überwunden wurde.

Östlich des Lettners konnte die Eingangstreppe, die vom südlichen Kreuzgang in den Chor führte, freigelegt werden. Mit ihr wurde der ca. 1 m betragende Höhenunterschied zwischen Kreuzgang- und Kirchenfußboden überwunden (Abb. 7). Im gesamten Kirchenraum konnte eine gelb-braune Aufplanierung festgestellt werden, die sich im Chorbereich direkt unter der Fußbodenpflasterung, der Brandschicht oder auch direkt unter der modernen Schottererschicht befand; hier konnten aus der Aufplanierung zwei Bergeisen geborgen werden.

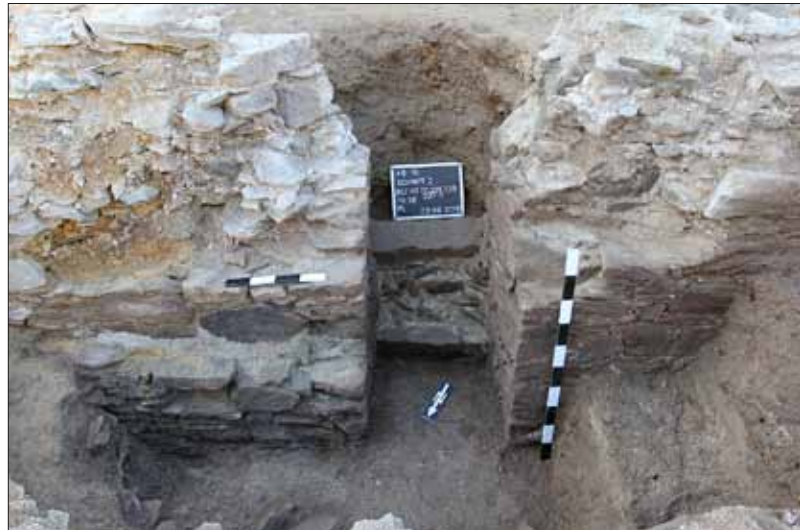
Abb. 8: Schacht in der Trennwand des Nordflügels zum Kreuzgang. Hierbei handelt es sich wahrscheinlich um den Rauchabzug einer Fußbodenheizung.

Von den Klostergebäuden waren die teils bis zu 3,8 m hoch erhaltenen Räume des auch als Fürstenresidenz genutzten Nordflügels annähernd vollständig mit Schutt verfüllt worden, der anhand der Kachel-, Tonpfeifen- und Keramikfragmente sicher in das 19. Jahrhundert datiert. An der Innenseite des Mauerwerks der Nordfassade waren in 3,6 m Höhe Balkenaufgaben eingelassen, die ehemals eine Holzdecke getragen haben dürften. Durch Sondagen konnte festgestellt werden, dass der Nordflügel ein Unter- beziehungsweise Erdgeschoss besaß, das von Norden über das Gelände der heutigen Polizeiwache erschlossen wurde. In der Mauer zum Kreuzgang war ein kaminartiger Schacht verbaut (Abb. 8), der nach Vergleichsbefunden als Rauchabzug einer Warmluftheizung²⁴ und damit Teil einer Heizungsanlage für die Fürstenresidenz oder einer Wärmestube (Calefactorium) angesprochen werden kann.

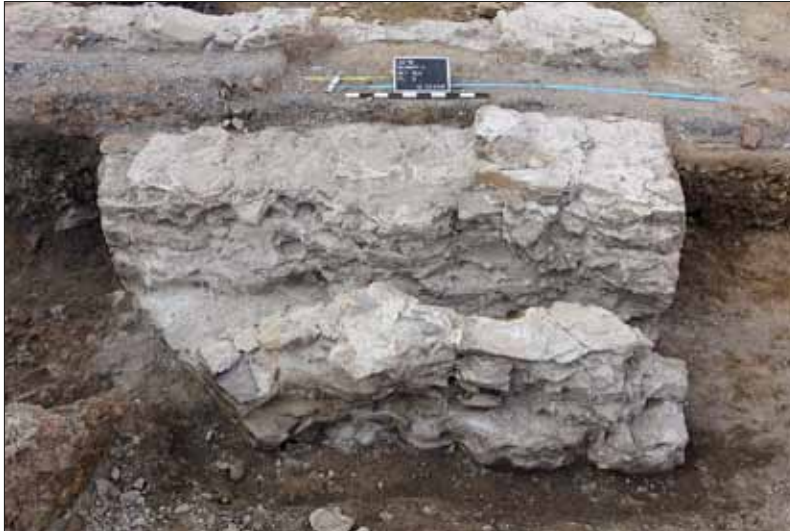
Abb. 9: Fundament des Treppenturms in der südwestlichen Ecke des Quadrums.

Insgesamt wurden lediglich zwölf Bestattungen im Kreuzgang angetroffen, davon acht Individuen im West- und vier im Nordflügel. Die eher geringe Anzahl von Gräbern ist auf die kurze Nutzungsdauer des Klosters von nur 21 Jahren zurückzuführen. Wie bei christlichen Bestattungen üblich, wurden alle in gesteckter Rückenlage West-Ost-orientiert beigesetzt. Reste von Särgen wurden nicht angetroffen. Bei einem Individuum befand sich auf der Brust ein metallener Haken mit zugehöriger Öse. In einem weiteren Grab wurde neben dem rechten Ellenbogen eine Tonkugel gefunden. Die Ergebnisse der anthropologischen Untersuchung durch Bettina Jungklaus stehen zum gegenwärtigen Zeitpunkt noch aus. Direkt in der Mauerecke des westlichen und südlichen Kreuzgangs wurde das Fundament eines Wendelsteins angetroffen (Abb. 9). Der Befund belegt, dass der Kreuzgang mindestens zweigeschossig war.

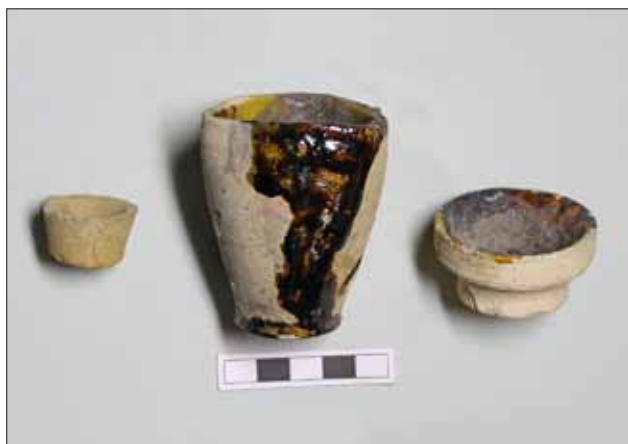
△ Abb. 10: Probiergefäße aus der Verfüllung des Brennofens, die denen der in Abb. 11 dargestellten entsprechen.

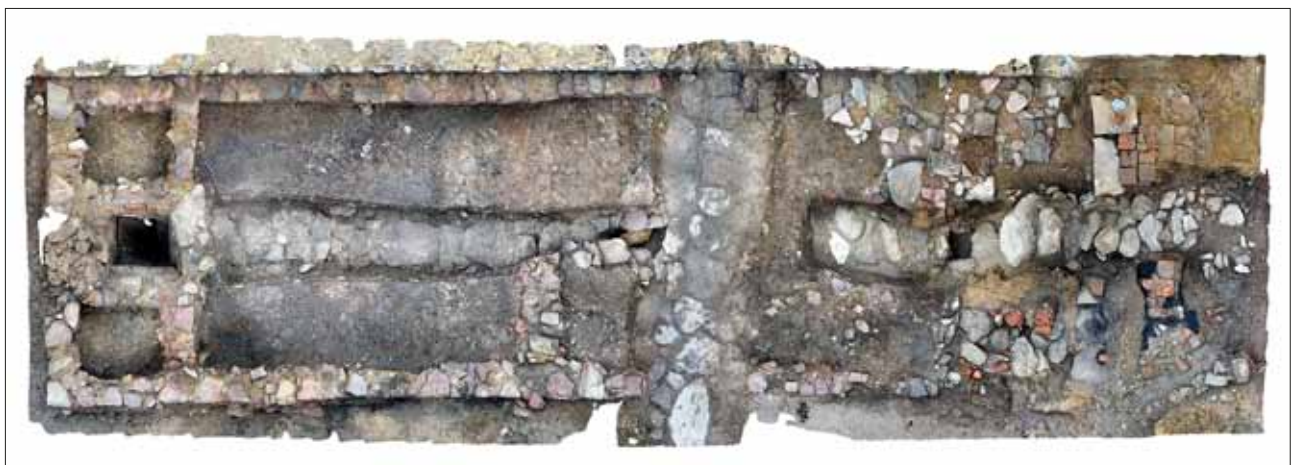
Abb. 14: Orthofoto des Gebäudekomplexes im nördlichen Quadrum. Links befinden sich die zwei Fundamentierungen der Probieröfen und dazwischen der Abwasserschacht. Auf der rechten Bildseite erkennt man den Probierofenkomplex des späten 16. Jahrhunderts, der durch den Kanal des 17. Jahrhunderts gestört wird.

mangelte es an geeigneten Gebäuden, weshalb man auch auf halb verfallene Liegenschaften zurückgriff.²⁶ Im Norden des Innenhofs wurden die Reste eines rechteckigen, Ost-West-orientierten Gebäudes gefunden, in dessen Westhälfte sich drei annähernd gleich große, quadratische Steinsetzungen befanden (Abb. 14). Die nördliche und südliche waren kleine Fundamente, während die mittlere als Schacht offenbar nachträglich auf den bereits beschriebenen klosterzeitlichen Abwasserkanal aufsetzte, mit dessen Hilfe man Brauchwasser aus dem Gebäude entsorgte. In diesen Schacht bindet ein von Osten kommender Kanal ein, der in das frühe 17. Jahrhundert datiert. Die beschriebenen Steinsetzungen, die auch Spolien des ehemaligen Klosters enthielten, können als Fundamente von Muffelöfen angesprochen werden, wie sie bei Lazarus Ercker dargestellt sind (Abb. 13).²⁷ Westlich dieser Muffelöfen wurden vier verkohlte Horizontalhölzer freigelegt, die in einem Abstand von ca. 1 m verlegt waren und damit gleich große Abteilungen bildeten. Deren Funktion ist noch unklar. Der gesamte Komplex wurde eindeutig nach dem Stadtbrand von 1604 errichtet. Ebenfalls nach dem Stadtbrand wurde offenbar ein hölzernes Vordach an der Nord- und an der Westfassade in das Quadrum hinein angelegt, wovon eine Vielzahl von vorgefundenen Pfostenlöchern zeugt. Die Stratigraphie sowie mehrere Rechenpfennige und Münzen des frühen 17. Jahrhunderts aus den Nutzungshorizonten der Gebäude lassen den Schluss zu, dass es sich dabei um die Relikte einer Münzwerkstatt handelt, die in der Kipper- und Wipperzeit entlang des Kreuzgangnordflügels im Innenhof angelegt wurde.

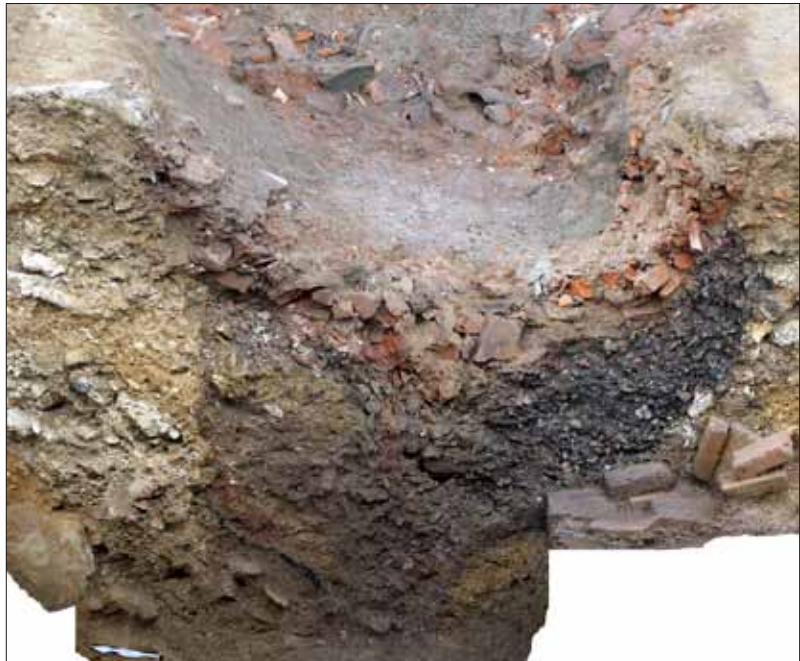
Abb. 15: Orthofoto vom Profil durch den Brennofen im westlichen Kreuzgang, zweite Hälfte 16. Jahrhundert.

großen, tiefen Grube im südlichen Abschnitt des Kreuzgangwestflügels freigelegt werden konnte.²⁸ An dieser Stelle befanden sich bereits zwei klosterzeitliche Durchlässe in den Fundamenten der inneren und äußeren Kreuzgangmauer, mittels derer Frischwasser über Holzwasserleitungen in den Westflügel geleitet wurde. Der Befundkomplex stellte sich als Relikt von mindestens zwei nacheinander errichteten Schmelzöfen dar, die dem Feinbrennen und Einschmelzen des Silbers dienten. Im Innenraum konnten die Reste zweier Tennen, eine Ziegelpflasterung und mehrere aufeinanderfolgende Verfüllungen beobachtet werden (Abb. 15), die massenhaft technische Keramik (Schmelztiegel, Muffeln, kleine Probieröfen [Abb. 17], Ansiedescherben, Dreieckstiegel sowie mindestens 100 Aschkupellen) enthielten (Abb. 10 und 11). Die meisten der Schmelztiegel und Probiergefäße wiesen Spuren einer Benutzung auf. Die Ergebnisse der metallurgischen Analysen durch Karel Maly und Petr Hrubý waren zum gegenwärtigen Zeitpunkt noch nicht abgeschlossen.

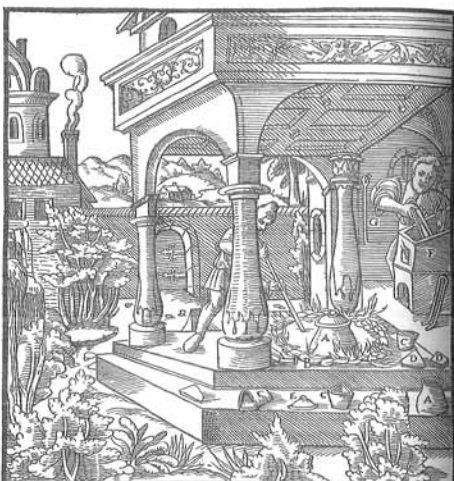
▽ Abb. 16: Darstellung eines Silberbrennofens in G. Agricolas „De re metallica libri XII“, 1556.

Alle Funde datieren ausnahmslos in das 16. Jahrhundert, so dass sich der Ofen den beiden Münzphasen kurz vor und nach der Mitte des 16. Jahrhunderts zuordnen lässt (Abb. 16).

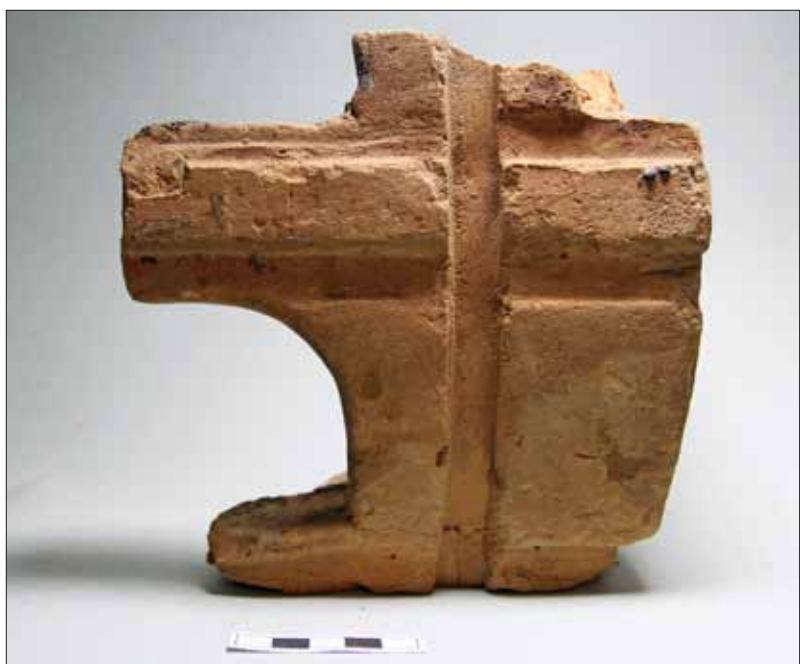
▷ Abb. 17: Fragment eines mobilen Probierofens, zweite Hälfte 16. Jahrhundert.
