Neue Befunde zur Befestigung der Prager Altstadt

Zdeněk Dragoun,
Jaroslav Podliska
& Petr Starec

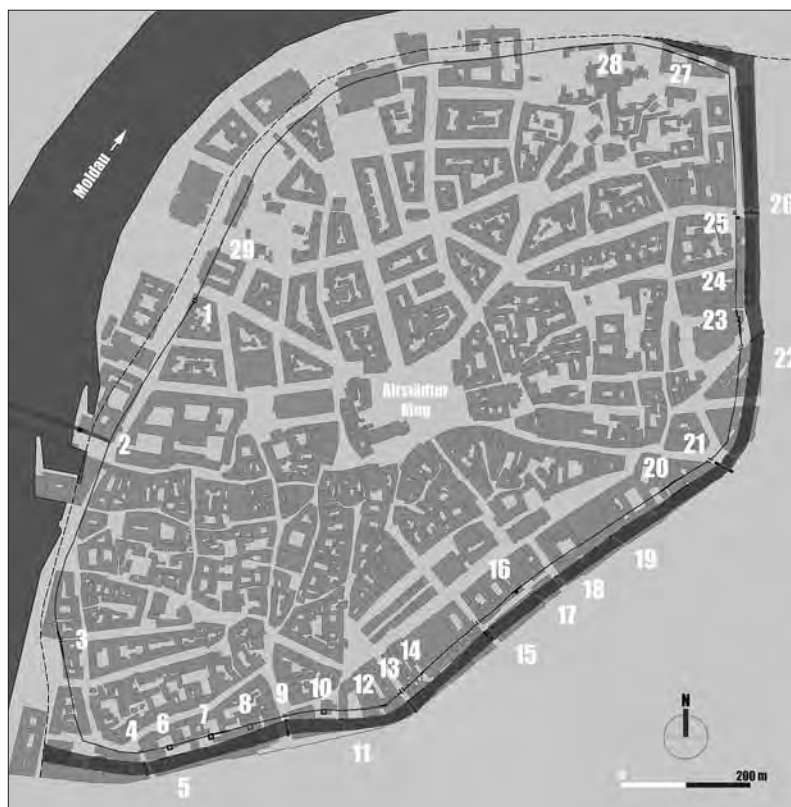
▷ Abb.2: Lageplan der untersuchten Überreste der Altstädter Fortifikation (schwarz) und ihre wahrscheinlichen Trassen (grau), schraffiert ist das vermutliche Moldauufer im Verlauf des Hochmittelalters.

1: Mauer und Tor im Haus Nr. 71 in der Křižovnická-Straße; 2: Tor auf der Judithbrücke; 3: Tor in der Betlémská-Gasse mit den anschließenden Teilen der Mauer in Nr. 322 und 323; 4: Brücke über den Graben an der Kirche St. Stephan in der Mauer; 5: innere Grabenmauer auf der Parzelle des Hauses Nr. 313; 6: Mauerturm in der Bartolomějská-Straße Nr. 314; 7: Mauerturm, Mauer und innere Grabenmauer in Nr. 310; 8: Mauerturm auf der Parzelle des Hauses Nr. 344, wiedergegeben im Modell von Langweil; 9: Überreste der inneren Grabenmauern und der Brücke über den Graben in der Na Perštýně-Straße; 10: Kirchturm von St. Martin in der Mauer; 11: innere Grabenmauer in Nr. 416 in der Národní-Platz; 12: Stadtmauer im Haus Nr. 973 in der Národní-Straße; 13: Stadtmauer und innere Grabenmauer in der Perlová-Gasse; 14: Stadtmauer auf der Parzelle des Hauses Nr. 409 in der Rytířská-Straße; 15: innere Grabenmauer und Rest der Brücke über den Graben in der Straße Na Můstku; 16: Mauer und Mauerturm im Haus Nr. 401 in der Rytířská-Straße; 17: innere Grabenmauer in den Häusern Nr. 392 und 393 in der Provaznická-Straße; 18: innere Grabenmauer in der Havířská-Gasse; 19: Abschnitte der inneren Grabenmauer auf der Parzelle des Hauses Nr. 957 und in der Baulücke Myslbek in der Straße Na Příkopě; 20: von Hlubinka dokumentierte Lage der Mauer und der inneren Grabenmauer auf den Parzellen der Häuser Nr. 586 (zerstört) und 988 in der Straße Na Příkopě; 21: Rest der Brücke über den Graben in der Straße Na Příkopě; 22: innere Grabenmauer im Haus Nr. 660 in der U Obecního domu-Straße; 23: Mauer, an den östlichen Teil der St. Benediktikirche angemauert und innere Grabenmauer im Areal vom Norbertinum, die Straßen Královská und Revoluční; 24: von Hlubinka dokumentierte Lage der Mauer und der inneren Grabenmauer auf der Parzelle des Hauses Nr. 655 in der Revoluční-Straße; 25: angenommener Stadtmauerturm an der Ecke der Straßen Benediktská und Dlouhá; 26: Überrest der Brücke über den Graben in der Revoluční-Straße; 27: von Hlubinka dokumentierte Mauer und innere Grabenmauer auf der Parzelle Nr. 1039 in der Straße Na Františku; 28: Stadtmauer auf der Nordseite des Areals vom Kloster der Hl. Agnes von Böhmen (Anežský klášter); 29: Stadtmauer in der Široká-Straße.

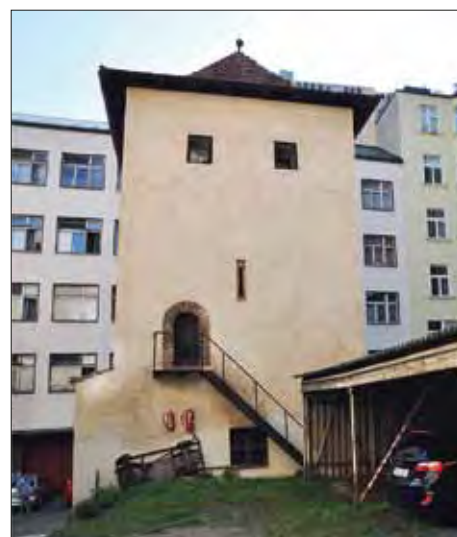
Abb. 3: Der erhaltene rechteckige Turm der Altstädter Befestigung im Hof des Anwesens Bartolomějská-Straße Nr. 310.

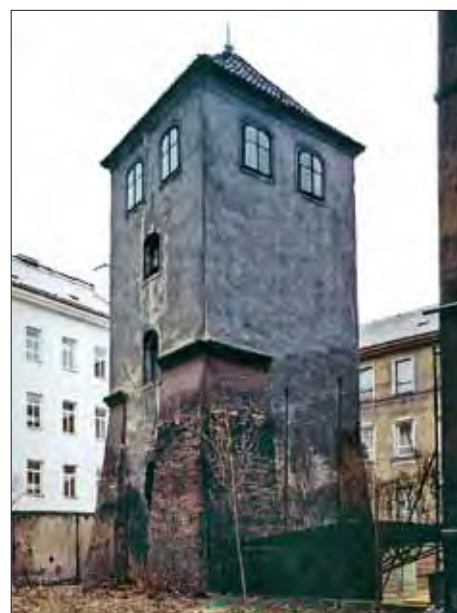
Abb. 4: Der erhaltene rechteckige Turm der Altstädter Befestigung im Hof des Hauses Nr. 314 in der Bartolomějská-Straße.

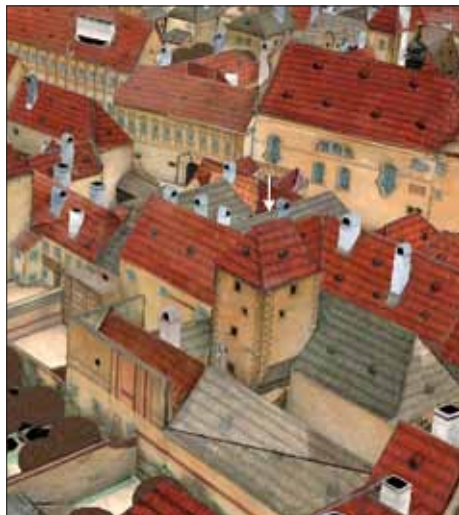
▷ Abb. 7: Lage des angenommenen Turms an der Ecke der Benediktská-Straße und der Dlouhá-Straße im Stadtplan aus dem Jahr 1729. 1: romanische Phase der St. Benediktkirche mit der anstoßenden Stadtmauer; 2: Turm an der Ecke Benediktská-Straße/Dlouhá-Straße; gestrichelt: – Grundriss der heutigen Bebauung.

der heutigen Benediktská-Straße und der Dlouhá-Straße einen Bau mit Turmcharakter und mit deutlich dickeren Mauern als die umliegende Bebauung (Abb. 2,25).¹⁰ Der in der Ausgrabung für das Geschäftshaus Kotva festgestellte Stadtmauerverlauf (die Stadtmauer wurde in der ältesten Bauphase gegen die St. Benediktkirche gemauert; Abb. 2,23) ermöglicht es, den Turm mit seiner westlichen Wand in die Mauerlinie einzuordnen; sein Grundriss ragt aus der Stadtmauerflucht heraus (Abb. 7). Angesichts dieser Platzierung ist es möglich, die Zugehörigkeit des Turms zum St. Benedikt-Tor zu erwägen; seine kleineren Maße würden aber eher einem Mauerturm entsprechen. Dieser wäre jedenfalls in der unmittelbaren Nähe des genannten Tors plaziert. In der heutigen Bebauung könnten eventuelle Überreste dieses Turms unter dem Haus Nr. 723 an der Ecke der genannten Straßen verborgen sein und teilweise in den unbebauten Raum an der nordwestlichen Hausecke reichen. Dies gibt uns Hoffnung, dass sie möglicherweise erhalten sind.

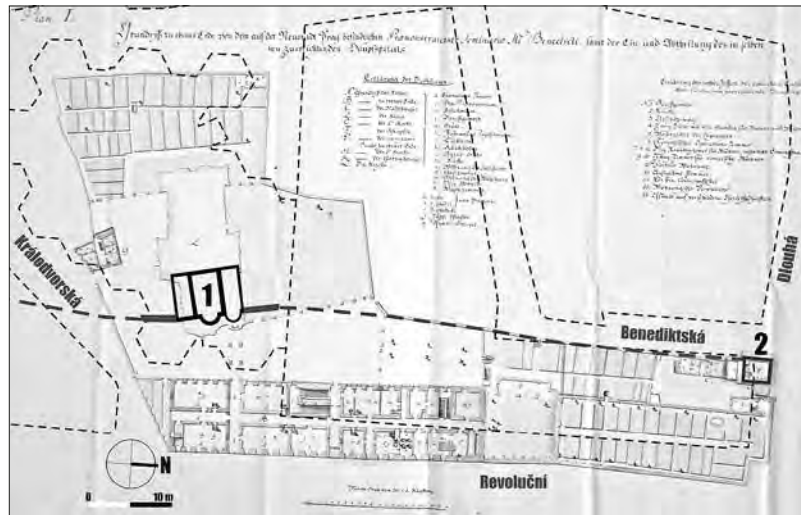
Abb. 8: Der Fund der Stadtmauer mit dem Turm im hinteren Teil des Anwesens Nr.401 in der Rytířská-Straße.

Es handelt sich um einen Überrest der Stadtmauer mit einem Turm in der Gesamtlänge von 19,7 m (Abb. 8). Die Mauer war in ihrem mittleren Teil, an nachträglich beschädigten Stellen, ca. 1,75 m dick, im westlichen, unbeschädigten Teil erreichte sie eine Dicke bis 2 m. Sie war vorwiegend aus Plänerbruchstein, Quarzit und vereinzelt aus Kleinquadern gebaut, gefügt in Kalkmörtel gelbgrauer Farbe. Größere Flusssteine befanden sich nur sporadisch im Mauerwerk. Einzelne Steine wurden in 17 cm hohen Reihen gelegt. Den Kern der zweischaligen Mauer bildete Gussmauerwerk mit hohem Quarzanteil. Das Fundament war ohne Schalenmauerwerk unmittelbar in die Baugrube gesetzt worden, die als „verlorene“ Schalung diente (Unterkante ca. 191,1 m ü. M.).

Zusammen mit der Mauer wurde im Haus Nr. 401 auch ein in die Zwingeranlage vorgeschobener, rechteckiger Turm dokumentiert. Seine Größe betrug 5,59×4,65 m. Das Mauerwerk war ca. 1 m hoch erhalten. Die zweischaligen Außenmauern des Turms waren 1,5–1,75 m dick und umschlossen einen rechteckigen Innenraum. Sie waren aus Plänerbruchsteinen gebaut, die in gelbgrauen Kalkmörtel mit Brocken von ungelöschtem Kalk gesetzt waren. Die Turmecken wiesen Eckquader aus Plänerstein

auf. Der Mauerkern war mit Plänerbruchstein gefüllt und mit Kalkmörtel ausgegossen. Die südliche Front des südlichen Mauerteils war mit grauweissem Kalkputz verputzt, der bis zum Fundamentvorsprung hinabzog. Das Fundament kragte in einer Höhe von ca. 35 cm um ca. 10 cm vor. Auf der südlichen Front des südlichen Mauerteils (und ihrem Putz) liegt eine Schicht von Kalkmörtel, der in den südlich anschließenden Raum weiterzieht. Im östlichen Mauerteil befand sich eine Baunaht, ca. 2,9 m von der östlichen Vorderseite der Mauer, die einen Arbeitsabschnitt belegt. Das Mauerwerk des Turms stand mit dem Mauerwerk der Stadtmauer eindeutig im Verband.

Außer den Befunden zur Stadtmauer selbst und zum Graben verfügte die bisherige Forschung über keine aktuellen Erkenntnisse zum System und Aussehen der Mauertürme, welche die Stadtmauer in ihrem Verlauf gliederten. Ein neues Licht auf diese Problematik warfen archäologische und bauhistorische Untersuchungen im Zuge der Rekonstruktion einer Gruppe von Bürgerhäusern in der Rytířská-Straße. 2012 wurde während ausführlicher Forschungen in Rückgebäuden der Häuser Nr. 401 und 402, die in den Bereich der zerstörten Stadtbefestigung hinein reichen, festgestellt, dass sich unter einer 1–2 m dicken, neuzeitlichen Aufschüttung bisher unbekannte Relikte der Mauerkonstruktionen befanden (Abb. 8). Sie wurden als Überreste des mittelalterlichen Altstädter Befestigungssystems interpretiert (Abb. 2,16).

Der östliche Teil des ergrabenen Abschnitts wies partielle Veränderungen in der Mauer und an ihrer Vorderseite auf. Ganz im Osten war die Vorderseite mit grob bearbeiteten Quarzit-Kleinquadern gemauert. Nach Westen schloss eine nachlässig gemauerte Schale aus Plänerbruchstein an. Im ganzen östlichen Bereich war es möglich, eine auffällige waagerechte Baunaht zu beobachten, die eine deutliche Grenze bildete. Auf dem östlichen Mauerwerkskopf des westlichen Mauerabschnitts konnten wir eine zusätzliche Aufmauerung mit grauem Kalkmörtel beobachten; hier fanden sich in 4,5 m Höhe unter anderem ein gotisches Architekturelement (ein Gewände?) und Backsteine. Wahrscheinlich setzte sich diese Konstruktion nach Westen hin fort.¹³

Den Abbruch von Stadtmauer und Turm kann man mit dem frühneuzeitlichen (barocken) Umbau der Häuser verbinden. Der neue Fund belegt, dass Stadtmauertürme schon in der ersten Ausbauphase der Altstädter Befestigung unverzichtbare Bestandteile waren; sie ermöglichten die aktive Verteidigung der Mauern selbst, und zwar zumindest an der Süd- und Ostseite des Mauergürtels der Altstadt (Abb. 1 und 2). Bei einem vermuteten Abstand von 60 m (entsprechend dem Befund in der Bartolomějská-Straße) würden wir an dieser Seite der Altstädter Befestigung fast dreißig Türme zählen. Ausbauten, Umbauten oder Ergänzungen fanden höchstwahrscheinlich auch in den folgenden Epochen statt, und zwar mit bestimmten Pausen bis hin zu den Hussitenkriegen, wie die Türme in der Bartolomějská-Straße zeigen.

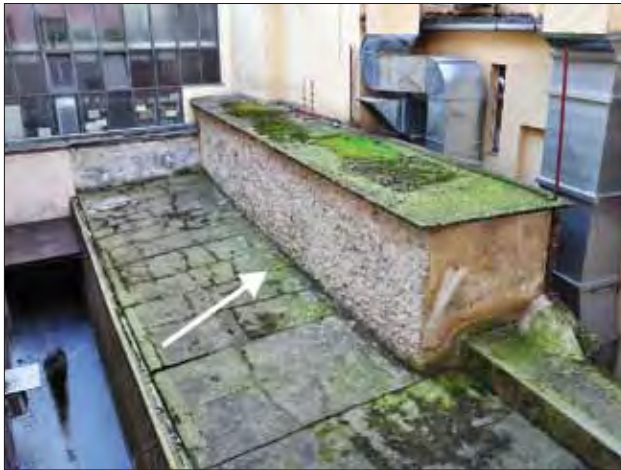
◁ Abb. 10: Torso der Stadtmauer im Hof des Anwesens Nr. 310 in der Bartolomějská-Straße.

von 8). Die Mauer versteckt sich im üblicherweise unzugänglichen Hof im hinteren Teil des heutigen Anwesens Nr. 310 (Abb. 10), welches ein Teil des Polizeiareals ist. Dieser erhaltene Abschnitt der Stadtmauer begrenzt im Süden die aktuelle Parzelle und bildete bis zum Anfang der 1920er Jahre die Südmauer eines eingeschossigen Hauses, das auch im Modell Prags von Antonín Langweil (Abb. 12) dargestellt ist. Photos dieses Hauses (Abb. 11) wurden im fortgeschrittenen Stadium des Abbruchs während des Neubaus des Polizeidirektorats um die Wende der 1920er/30er Jahre aufgenommen.¹⁶ Seit dieser Zeit dachte man, dass dieser Teil der Stadtmauer im neu hergerichteten Innenblock zwischen Haus Nr. 310 und dem bekannten Palast Metro Nr. 961 in der Národní-Straße vollständig abgebrochen worden wäre.

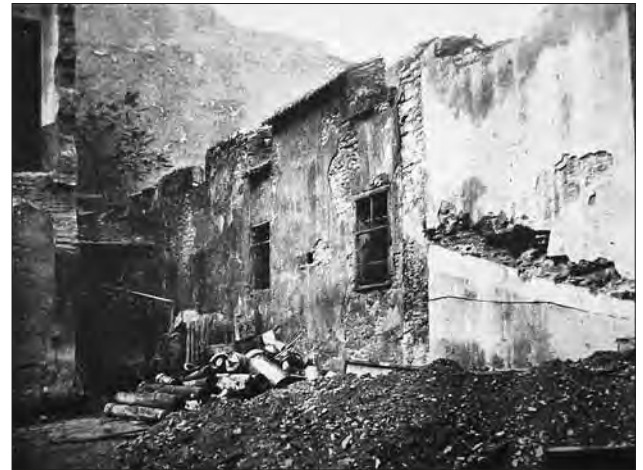
△ Abb. 11: Vorbereitung zum Bau der Polizeidirektion in der Bartolomějská-Straße Nr. 310 mit freigelegten Befestigungsresten.

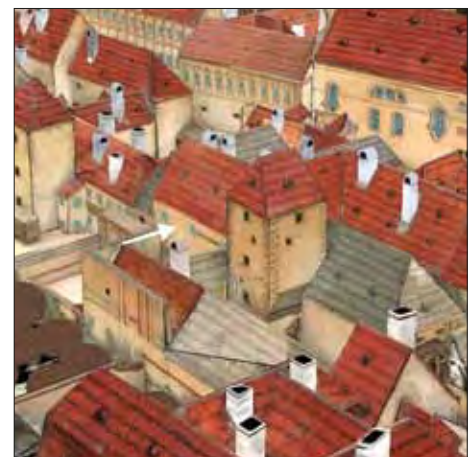
Abb. 12: Südliche Mauer (in der Linie der Stadtmauer) des Hauses auf der Parzelle des heutigen Anwesens Nr. 310 in der Bartolomějská-Straße im Stadtmodell von Prag (1826–1837) von Antonín Langweil.

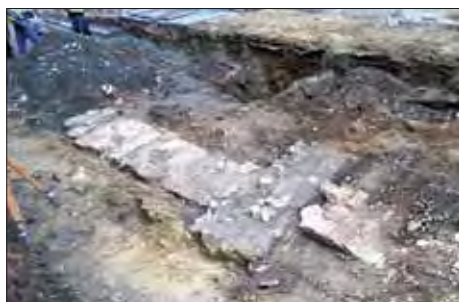
△ Abb. 13: Teil eines Brückenmauerwerks am Stadtgraben unter der Fahrbahn der Karolíny Světlé-Straße (Grabungsbefund 2016).

Nach den bekannten und dargestellten Überresten der Brücke in der Straße Na Můstku (Abb. 2,15)¹⁷ wurde eine weitere gotische Brücke über den Stadtgraben an der Einmündung der Dlouhá-Straße in die Revoluční-Straße entdeckt (Abb. 2,26).¹⁸ Die beträchtlichen Baureste entsprechen in ihrer Konstruktion und auch mit ihren Maßen der Brücke, die in der Unterführung der Metrostation Můstek gefunden worden war (Abb. 14). Während neuer Bauarbeiten in der Karoliny Světlé-Straße 2016 wurde zwischen der Einmündung der Bartolomějská-Straße und der Kreuzung mit der Národní-Straße (Abb. 2,4) das Mauerwerk einer weiteren Brücke über den Stadtgraben entdeckt (Abb. 13). Die Krone des erhaltenen Brückenmauerwerks reichte bis ca. 0,5 m unter die Oberfläche der bestehenden Fahrbahn. Bei der Grabung war es angesichts des Umfangs der Bauarbeiten nur möglich, die Oberfläche des entdeckten Brückenmauerwerks im Grundriss zu dokumentieren. Die Brücke bestand im beobachteten Bereich aus mindestens drei im Grundriss rechteckigen Pfeilern und vier Bögen. Die Dicke der gemauerten Brückenpfeiler, deren Ausrichtung mit der Längsachse des Stadtgrabens übereinstimmte, erreichte im freigelegten oberen Teil ca. 2 m. Das Mauerwerk der gemauerten Bögen verlief quer dazu und war nicht dicker als 1 m.

Die neuentdeckte Mauerkonstruktion der Brücke zeigt, dass Pfeiler und Bögen eine hölzerne Brückenkonstruktion trugen, die man im Fall einer Bedrohung beseitigen konnte (in der Straße Na Můstku war es ähnlich). Das Mauerwerk bestand im untersuchten Abschnitt überwiegend aus Plänerbruchstein, der Spuren von Feuer zeigte. Die Grabenbrücke in der Karoliny Světlé-Straße entstand wohl in der zweiten Ausbauphase der Altstädter Befestigung.

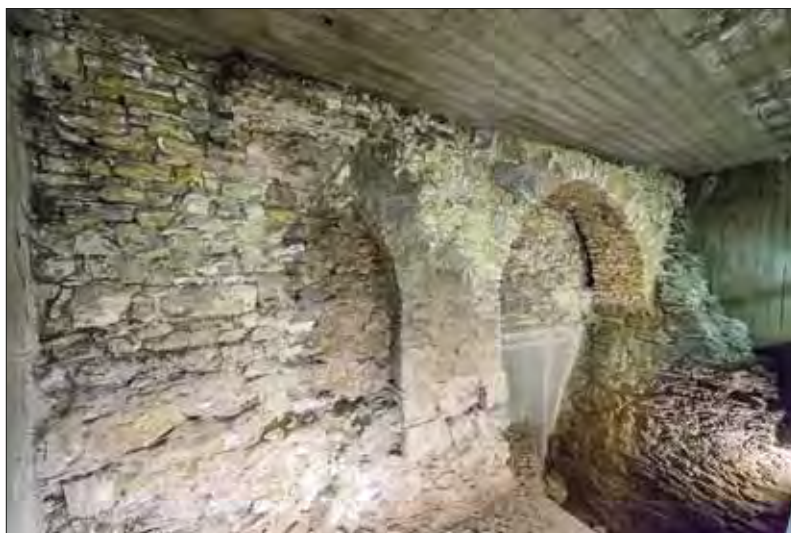
▷ Abb. 14: Abschnitt der mittelalterlichen Stadtgraben-Brücke (ca. Mitte 15. Jahrhundert) in der Unterführung der Metrostation Můstek auf der Linie A.

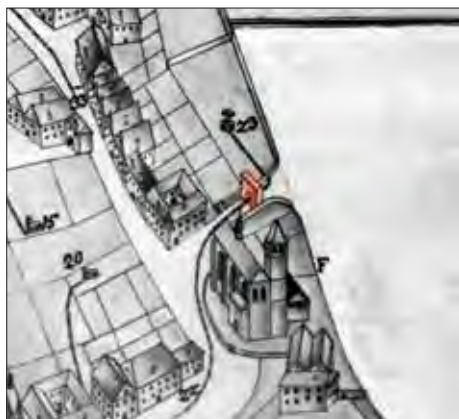
▽ Abb. 15: Beispiel für das Aussehen eines Tors, das wohl im Verlauf der Zwingermauer an der St. Stephankirche in der Karolíny Světlé-Straße stand (1729).

Tore Von den ursprünglichen Altstädter Toren blieb nur das Tor am ersten Pfeiler der Judithbrücke erhalten. Es ist heute im vorspringen Mauerwerk der südwestlichen Ecke der Gebäude auf dem Platz Křižovnické náměstí versteckt (Abb. 2,2). Der monumentale Pulverturm (Prašná brána) (Abb. 2, bei 21) stellt eine jüngere Bauphase des Tors in der Celetná-Straße dar, und im Vergleich mit der ehemaligen Positionierung ist er ostwärts in die Trasse des Stadtgrabens geschoben. Das Aussehen der Tore in der Zwingermauer und vor allem der Stadtmauertore entzieht sich bis jetzt unserer genaueren Kenntnis. In der Vergangenheit wurde nur die Lage des St. Ondřej-Tors im ufernahen Teil der Stadtmauer archäologisch untersucht (Abb. 2,3).¹⁹ Aus spärlichen Quellen kann man zumindest bei einigen Durchlässen über eine Existenz von Turmtoren nachdenken, wahrscheinlich waren aber die meisten Tore einfache, verschliessbare Durchlässe durch die Befestigung (Abb. 15 und 16).

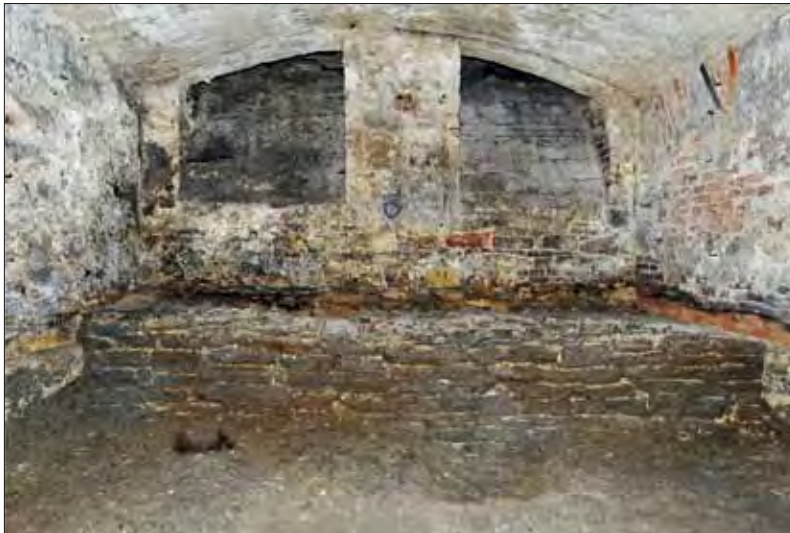
Abb. 17: Ein Teil der moldauseitigen Mauer aus der Mitte des 13. Jahrhunderts ist erhalten im Kellergeschoss des Hauses Křížovnická-Straße Nr. 71.

Baugrube schnitt in Befunde einer älteren, frühmittelalterlichen Siedlung ein, in der Eisen verhüttet worden war. Das Mauerwerk bestand aus Sedimentgestein der Letná-Schichten (nach dem Prager Stadtteil benannt) vom Ordovizium. Im Fundament und im unteren Teil der Stadtmauer, anbindend an die erwähnten älteren Siedlungsschichten, überwogen resistente Sedimenttypen von Quarziten bis zu Sandsteinen. Die Stadtmauer war unter den neuzeitlichen Kellerfußböden ca. 2 m hoch erhalten geblieben (Abb. 17).

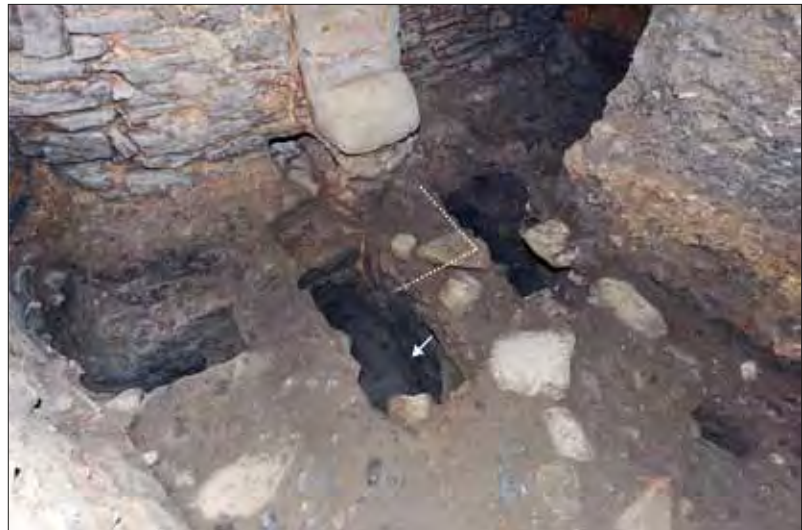
Abb. 18: Südliche Laibung des ehemaligen Valentin-Tors mit dem vermauerten Balkenlager an der westlichen Oberseite und der Eichenschwelle des Tors (nach 1239d) in der Křižovnická-Straße Nr.71.

Das neuentdeckte Tor wurde in der ersten Bauphase wahrscheinlich von einem einfachen, verschließbaren Durchlass gebildet.²⁰ An der Stelle des geplanten Durchlasses – des Tors – ließ man nach dem Mauern des Fundaments eine Aussparung mit geraden Laibungen, um den alten Weg zur Furt Richtung Klárovo nicht zu versperren. An der Stelle des Torbogens war das Fundament etwas verbreitert. Von diesem ältesten, kleinen Tor mit einer Durchgangsbreite von ca. 2,55 m wurde vor allem die südliche Laibung mit dem ausgemauerten Rücksprung an der westlichen Abbruchkrone der Stadtmauer gefunden. Sie war mit Schieferbruchsteinen sorgfältig in Schichten gemauert, die mit grauem Kalkmörtel gebunden sind. In ihrer Oberseite wurde nachfolgend eine flache Vertiefung eingeschlagen, um die Holzschwelle des Tors einlegen zu können. Der Eichenbalken ist dendrochronologisch auf „nach 1239“ datiert (Abb. 18). Die nördliche Laibung ist wegen der späteren Verschiebung der Durchfahrt nach Süden weniger gut erhalten. In ihrer südlichen Oberseite, mit Schieferbruchsteinen ausgemauert, war das Nordende der gefundenen Eichenschwelle verankert und erhalten (Abb. 19).

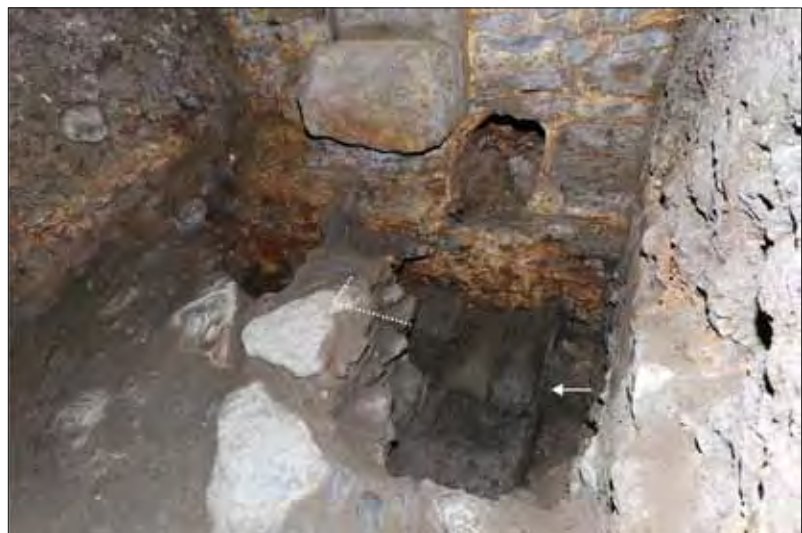
Abb. 19: Unter dem Fundament der nördlichen Laibung des neuen Valentin-Tors ist die ursprüngliche Ausmauerung der nördlichen Laibung und der nördliche Teil der gefundenen Eichenschwelle erhalten (Křižovnická-Straße Nr.71).

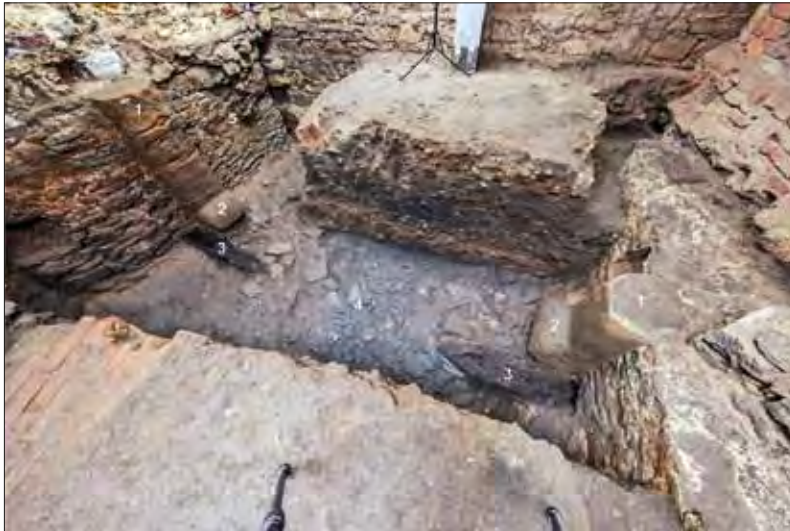
Abb. 20: Überrest der jüngeren Phase des Valentin-Tors in der Křižovnická-Straße Nr. 71. 1: Sandsteinportal; 2: Prellstein; 3: Eichenschwelle zum Befestigen des Tors (nach 1260 d und nach 1272 d); 4: Pflaster; 5: von der Westseite gegen das Tor gesetzte Mauern. Das Mauerwerk des ursprünglichen Durchlasses ist noch unter dem Pflaster versteckt.

nach Süden versetzt (Abb. 20). Im ehemaligen Durchlass, der inzwischen teilweise mit Stadtmüll angefüllt war, wurde ein neues Fundament für die nördliche Laibung gegründet, mäßig nach Süden verschoben. Gleichzeitig wurde auch die südliche Laibung nach Süden versetzt. Die abgebaute, südliche Laibung des ehemaligen Tors zeigte sich in der Abbruchkrone des Mauerwerks. Nach dem Einsetzen der Sandsteingewände des Portals und der Prellpfähle wurden die Laibungen neu ausgemauert, eine neue Schwelle für die Torverankerung eingesetzt und der Boden der Durchfahrt mit Flusststeinen, teilweise auch mit unregelmäßigen Sedimentbruchsteinplatten der Letná-Schichten ausgelegt.

Die lichte Weite des neuen Portals beträgt ca. 3,6 m, am Fuß zwischen den Prellpfählen 3,3 m. Gefundene, modern abgetrennte Teile der Eichenschwelle zur Verankerung der Türflügel des neuen Tors sind dendrochronologisch auf „nach 1260“ und „nach 1272“ datiert.²¹ Das Valentin-Tor wurde also irgendwann nach 1272 erweitert. Es scheint, dass damals an seiner Nord- und Südseite gleichzeitig massive, nach Westen hin ziehende Mauern gebaut wurden. Diese beiden Mauern, die den Tordurchlass verlängerten, wurden tief in der Abladestelle des Stadtmülls errichtet, der sich damals unmittelbar hinter der Stadtmauer anhäufte. Es ist nicht ausgeschlossen, dass diese zwei neuen, im Grundriss etwas unterschiedlichen Mauern in derselben Höhe wie die Stadtmauer errichtet wurden und dass sie zu einem größeren Ausbau des Tors gehörten, um dessen Verteidigungsmöglichkeiten zu stärken.
