Einschlagkrater und Einschüsse an Baudenkmälern

Baubefunde, Mahnmale der Erinnerungskultur und Zeugnisse möglicher Kriegsverbrechen

Michael Kirchschlager

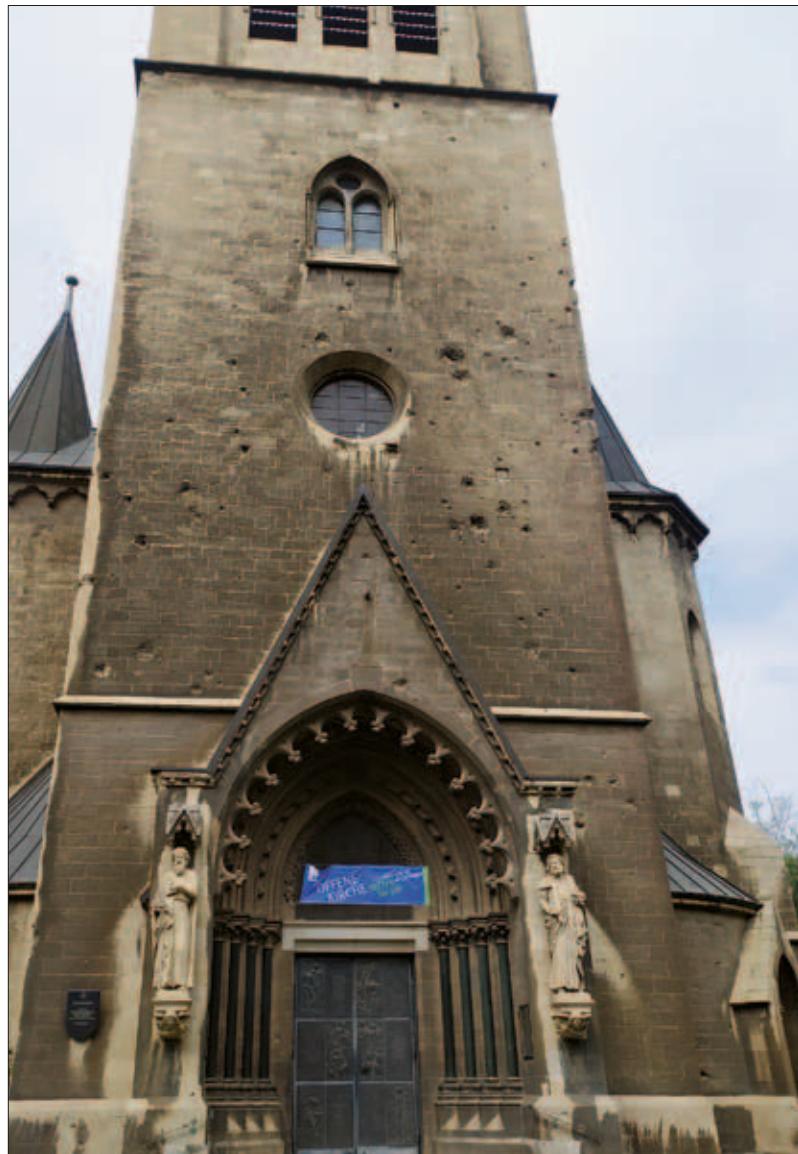
1 Einschlagkrater unterschiedlicher Waffen vom März 1945 am Südturm der Thomaskirche in Erfurt.

Leider wurden in der Vergangenheit solche Art der Baubefunde öfter „wegrestauriert“, wie in den 1930er Jahren am syrischen Krak des Chevaliers oder an der tschechischen Burg Karlstein. Noch in den 1990er Jahren wurden Kriegsspuren, nämlich Einschusskrater amerikanischer Artillerie von 1945 an der Marksburg bei Braubach überputzt. Solche Spuren, bislang nur vereinzelt beachtet, finden sich gelegentlich an Baudenkmälern und Denkmälern (Abb. 1).

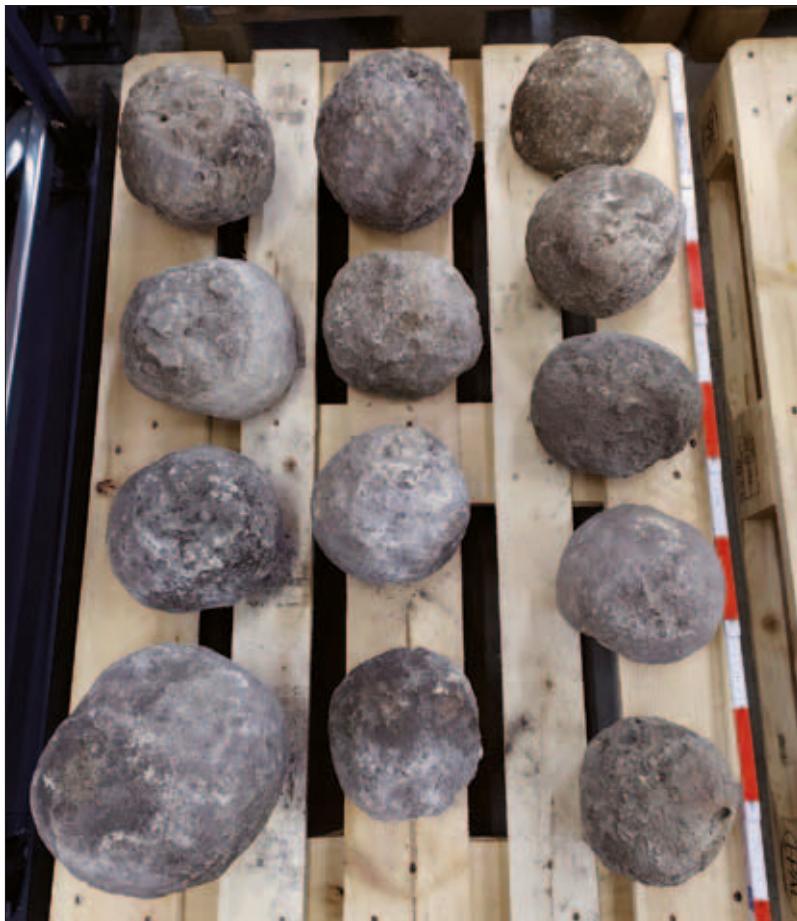
2 Römische Onagersteine unterschiedlicher Gewichtsklassen im Interimsmagazin der Landesarchäologie Mainz.

- 1 Schleudersteine aller Typen von Schleudern (Handschleuder, Stockschleuder, römischer Onager, Mange, Petaria, Tribock, Blide und weitere (Abb. 2 und 3)⁵
- 2 Büchsensteine spätmittelalterlicher Steinbüchsen
- 3 Munition für alle anderen Typen spätmittelalterlicher Büchsen (Steinkugeln, Pfeile, Bleikugeln und weitere) (Abb. 4)
- 4 eiserne Kanonenkugeln (ältere Typen bis Ende 19. Jahrhundert)
- 5 Artilleriegeschosse/Granaten unterschiedlicher Typen bis zur Gegenwart (zum Beispiel Kartätschen, Hohlladungs-, Splitterspreng- und Unterkalibergeschosse, Uranmunition) (Abb. 5)
- 6 moderne Gewehrmunition
- 7 Bomben
- 8 Raketen
- 9 Marschflugkörper

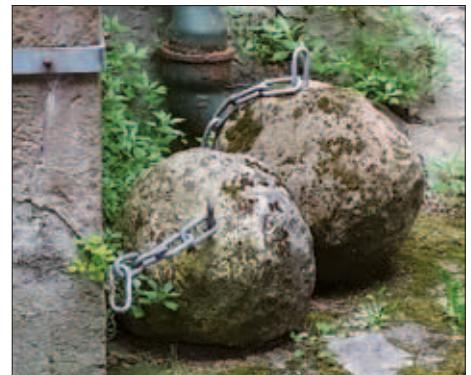
3 Angekettete spätmittelalterliche Blidensteine im Hof des kurpfälzischen Amtshauses von Kaub. Die Blidensteine gehen nicht auf die Belagerung Kaubs von 1504 zurück.

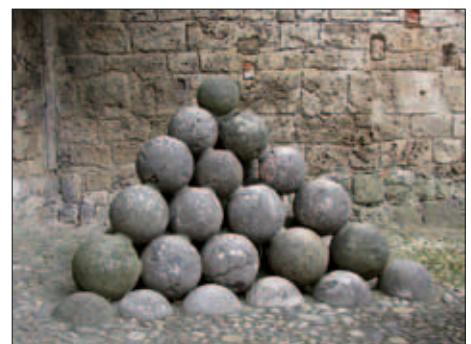
4 Pyramide aus großen Büchsensteinen auf der Burg zu Burghausen, Landkreis Altötting.

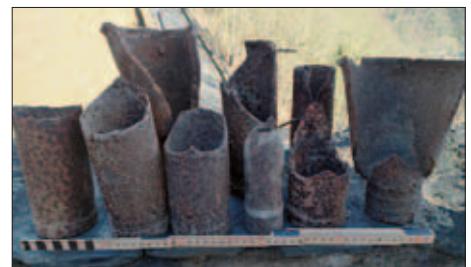
5 Amerikanische Artilleriegeschosse und Panzergranaten aus der Sammlung des Burgmuseums der Marksburg.

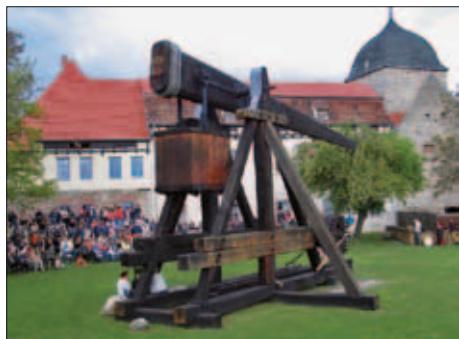
6 Halbgespannte Runneburg-Blide vor dem Wurf. Die schwere Blide wurde 2009 verkauft und bislang nicht wieder aufgerichtet.

Schlüsse Bliden- und Büchsensteine innerhalb von Befestigungen ein, konnten die Steine „laufen“ und „springen“, besonders bei langanhaltender Trockenheit. So sprangen die Blidensteine bei den Würfen mit der Runneburg-Blide (Abb. 6) wie Fußbälle mehrere Meter hoch über die Wiese. Bei ergiebigem, tagelangem Regen allerdings durchschlugen sie fast 30 cm tief die Grasnarbe.

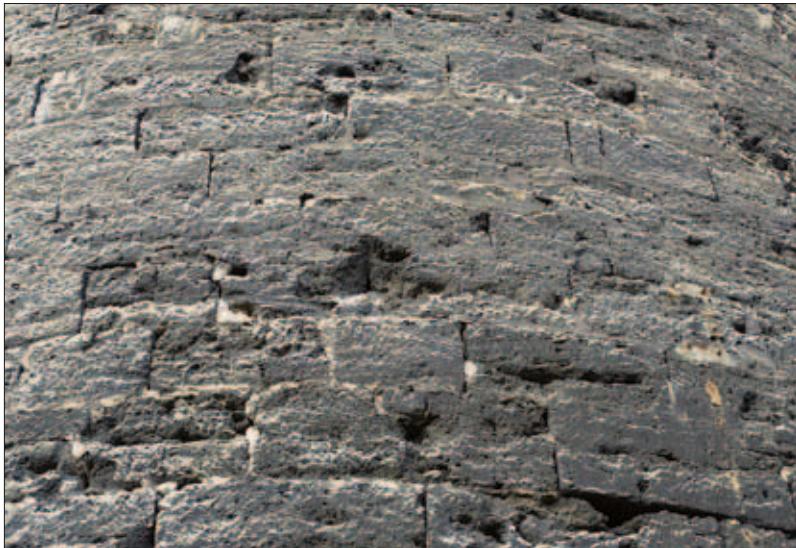
mit einiger Sicherheit als nachträgliche Ausbesserung eines Blidentreffers gewertet werden, der nicht mit dem Beschuss von 1294 zusammenhängt, sondern früher verortet werden dürfte.“ Zunächst ließ ein Teilabtrag des eingebrachten Mörtels eine Tiefe der Schadstelle von maximal 15 cm erkennen, wobei ihr Rand jedoch keine Anzeichen für einen „gewollten Eingriff“ auswies.

Interessant ist in diesem Zusammenhang die Ausbesserung der Schadstelle: Diese erfolgte durch die Einbringung allerfeinsten Kalkmörtels, vergleichbar dem des hochwertigen Fugenmörtels der Außenfassade. Die Reparatur geschah demnach zu einem Zeitpunkt, als die Bewohner der Holsterburg nach dem Angriff genügend Zeit hatten, entsprechend qualitativ anspruchsvolle Reparaturmaßnahmen durchzuführen. Peine und Wegener sehen insbesondere zwei Konflikte im Umfeld der Holsterburg als Ursache: Erstens den Zusammenhang mit einer Belagerung Widukinds von Schwalenberg auf dem Desenberg durch den Welfen Heinrich den Löwen 1168, wobei die Autoren den so frühen Einsatz einer Blide als unwahrscheinlich betrachten; zweitens einen Steinschleudereinsatz im Zusammenhang mit der Belagerung des Desenbergs durch Philipp von Heinsberg 1180, als die Holsterburg zumindest peripher betroffen gewesen sein kann. Leider fehlen in den Schriftquellen jedoch hierfür Hinweise, die diese Theorie stützen. Hier könnten möglicherweise weitere Mörteluntersuchungen Aufschluss geben.

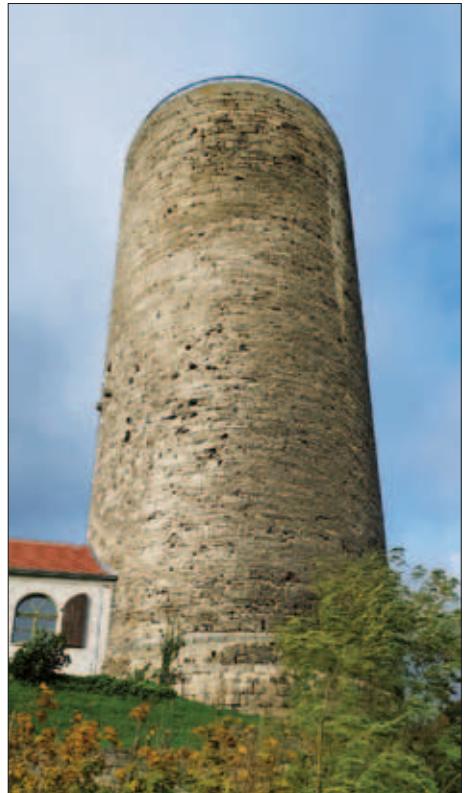
△ 7 Rundturm der Burg Camburg mit Einschusskratern in der Nahansicht.

△ 8 Rundturm der Burg Camburg mit zahlreichen Einschusskratern.

Der Rundturm der Burg Camburg (Stadt Dornburg-Camburg, Saale-Holzland-Kreis, Thüringen) weist zahlreiche Einschlagkrater auf (Abb. 7 und 8), die von unterschiedlichen Großfernwaffen stammen. Ein politischer Konflikt führte 1191 zu einer Belagerung der Burg. Zwischen Markgraf Albrecht von Meißen und seinem Bruder Dietrich von Weißenfels brachen Streitigkeiten aus. Dietrich suchte Hilfe bei Landgraf Hermann von Thüringen, der ihm unter der Bedingung Beistand leistete, dass Dietrich seine Tochter Jutta heiratete. In der Folge schloss Hermann die Burg Camburg ein und eroberte sie. Ob aus dieser Zeit vereinzelte Stockschiefersteine aus dem Bestand des Museums Camburg stammen, ist ungewiss, wäre aber möglich. Über einen Einsatz von Steinschleudern berichten die Schriftquellen nichts.

Im Sächsischen Bruderkrieg (1446–1451) wurde die Burg von Friedrich dem Sanftmütigen (1412–1464) belagert und weitestgehend zerstört. Möglicherweise stammt die Steinmunition (Blidensteine und Büchsensteine) von jener Belagerung. Der 37 m hohe romanische Bergfried und Teile der Ringmauer blieben erhalten. Die Schadensbilder am Turm dürfen sowohl von Blidensteinen des 14. Jahrhunderts als auch von

Büchsensteine des 15. Jahrhunderts und eisernen Kanonenkugeln des 19. Jahrhunderts (tiefere runde Löcher) stammen. Sie bieten interessante Möglichkeiten archäoballistischer Forschungen.

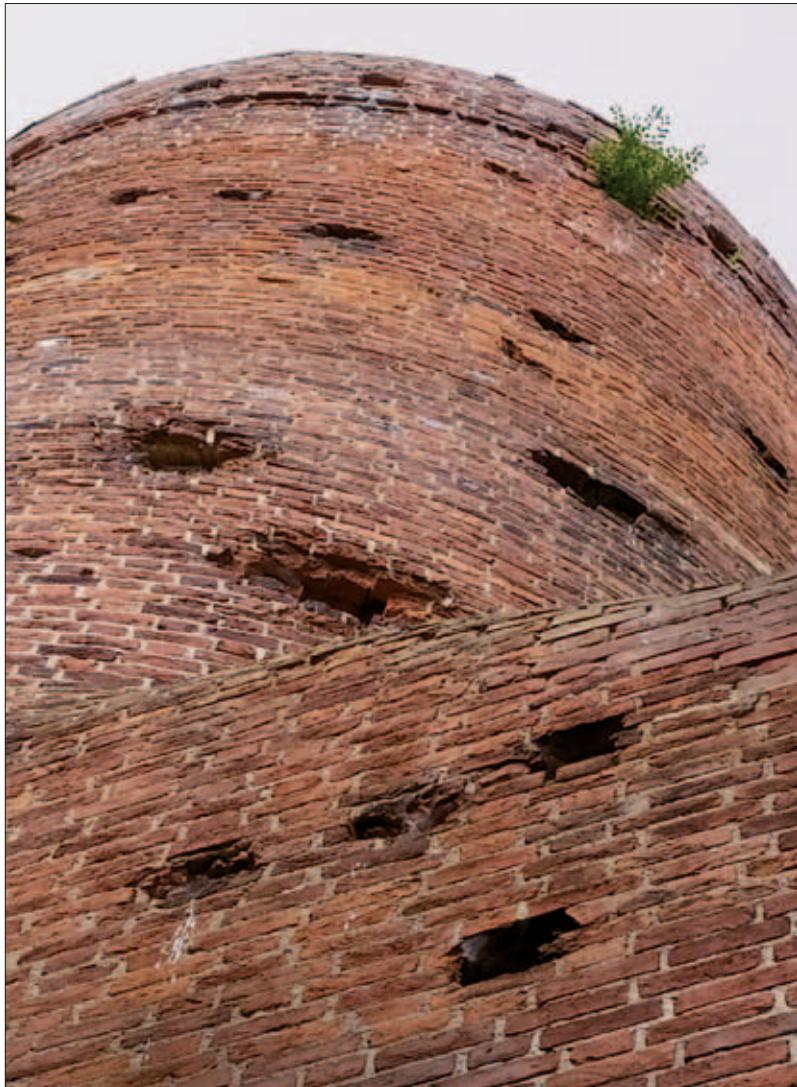
10 Einschusskrater am Turm der Burgruine Blankenburg.

Die Wirkung spätmittelalterlicher Steinbüchsen zeigt sich eindrucksvoll an der Burgruine Blankenburg (Wolfshagen, Landkreis Uckermark, Brandenburg) (Abb. 9 und 10). 1456 erfolgte eine Belagerung durch Kurfürst Friedrich II. Eisenzahn von Brandenburg (1413–1471). Der Bergfried, auch „Fangelturm“ genannt, ist 24 m hoch und besteht aus einem 11 m hohen, quadratischen Unterbau aus Feldsteinen und einem runden Backsteinaufbau. In verlängerter Linie vom Turm zum gegenüberliegenden Park kann man im Park noch heute die geplante Stellung der Büchsen, in diesem Falle mit hoher Wahrscheinlichkeit sogenannter Legstücke, erkennen.

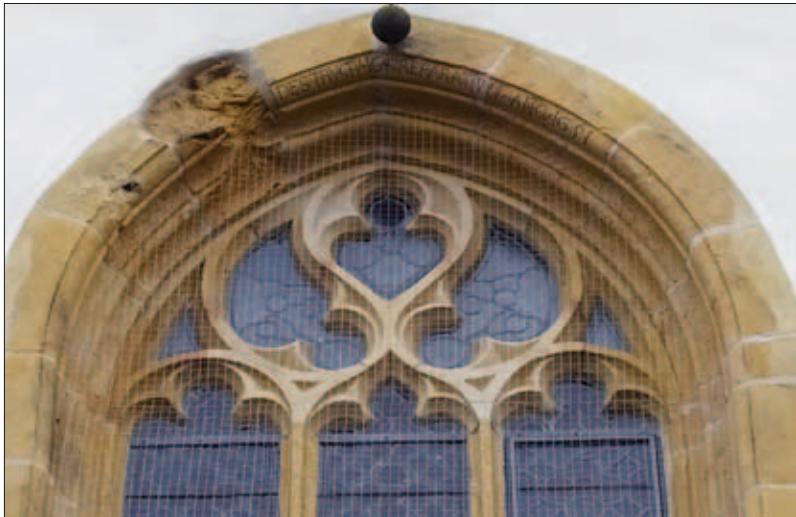
11 Fenster der St. Aegidius-Kirche in Wiedenbrück mit Einschusskrater und Kanonenkugel.

Fast schon kurios mutet dabei der Einschusskrater an einem Fenster der St. Aegidius-Kirche von Wiedenbrück (Kreis Gütersloh; Nordrhein-Westfalen) an, neben den eine eiserne Kanonenkugel aufgehängt wurde (Abb. 11). Beides soll auf den Beschuss des Ortes im Dreißigjährigen Krieg zurückgehen.

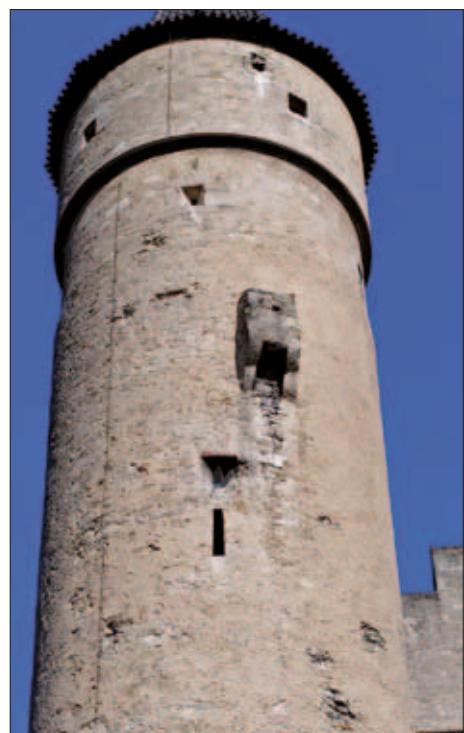
12 Einschusskrater französischer Artillerie am Ochsenfurter Nikolausturm von 1672.

Am Nikolausturm der Stadtbefestigung von Ochsenfurt (Landkreis Würzburg, Bayern) haben sich ebenfalls Einschlagkrater erhalten (Abb. 12). Der Nikolausturm, ein schlanker Rundturm mit Zeltdach, steht an der südwestlichen Ecke der Stadtmauer und datiert ins 15./16. Jahrhundert. Neben dem Nikolausturm flankiert der dicke Turm die Südwestecke der Außenmauer. „Noch heute erinnern sichtbare Einschläge am Turm an die Zeit des 7-jährigen Krieges.“¹³

Diese Behauptung beruht auf einer Fehleinschätzung und wurde kritiklos aus Johann Baptist Kestlers Beschreibung von Ochsenfurt¹⁴ übernommen. Stadtarchivar Georg Menig kommt zu völlig anderen Schlussfolgerungen:¹⁵ Vielmehr stammen die augenscheinlichen Einschläge vermutlich aus dem Französisch-Niederländischen Krieg der Jahre 1672–1678. Der halbtägige Beschuss durch französische Artillerie fand entweder von Dümersberg oder vom Goßmannsdörferberg aus statt. Hierbei ist wichtig zu wissen, dass die Stadt an der äußersten Reichweite der französischen Kanonen gelegen haben muss, da die Entfernung von den Höhen hinunter zur Stadtmauer etwa 2 km beträgt. Im Stadtarchiv Ochsenfurt hat sich eine schwere gegossene Eisenkugel erhalten, die vermutlich von diesem Beschuss stammt. Es dürfte laut Gewicht eine 24-Pfünder-Kugel sein, was zur Ausstattung der damaligen französischen Artillerie passen würde. In der Bürgermeisterrechnung der Jahre 1673–1674 wird mitgeteilt, dass die „Löcher in der Kellerei“ wieder geschlossen und verputzt wurden, die im Nikolausturm hat man augenscheinlich nicht mehr ausgebessert.¹⁶

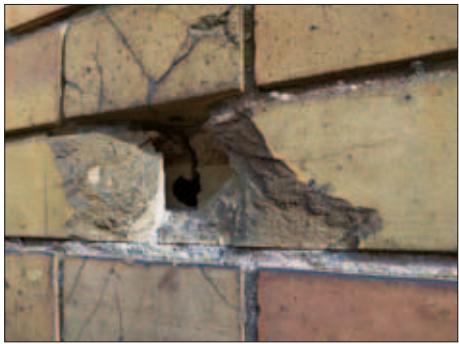
△ 13 Nahaufnahme mit schrägem Schusskanal des Einschusses am Zellentrakt des Schlosses Lichtenburg.

Besonders schützenswert sind Einschusskrater in der Nordfassade des Zellentrakts von Schloss Lichtenburg (Annaburg-Prettin, Landkreis Wittenberg, Sachsen-Anhalt), die von einer Handfeuerwaffe stammen (Abb. 13–15). Ihre Schussskanäle weisen teils schräg zum Balkon des Hauptflügels, von welchem aus Schutzaftlagerführer Max Koegel 1938/39 mit einem schwerem Maschinengewehr über die Köpfe angetretener weiblicher Gefangener schoss.¹⁷ Der Backsteinbau wurde 1878/79 als Isolierflügel der preußischen Strafanstalt errichtet. Im Juni 1933 eröffneten die Nationalsozialisten dort ein Konzentrationslager für männliche

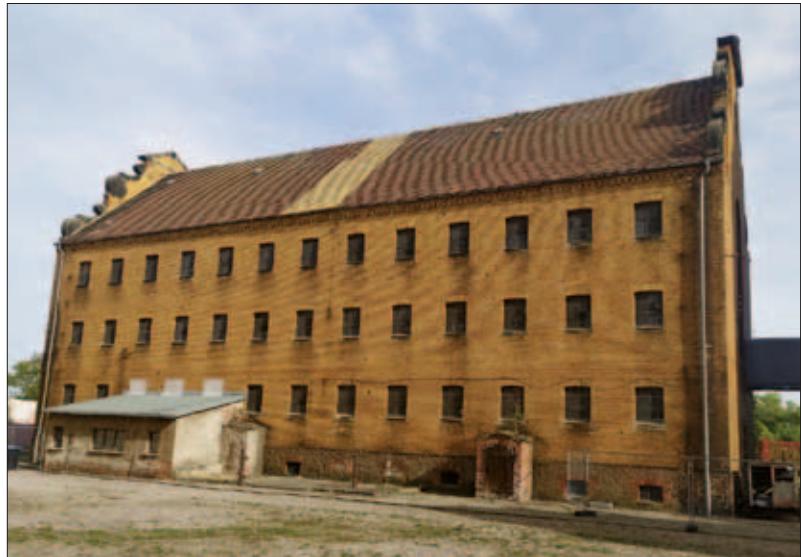
15 Blick auf den Balkonbau von Schloss Lichtenburg, auf welchem das Maschinengewehr des Lagerkommandanten stand.

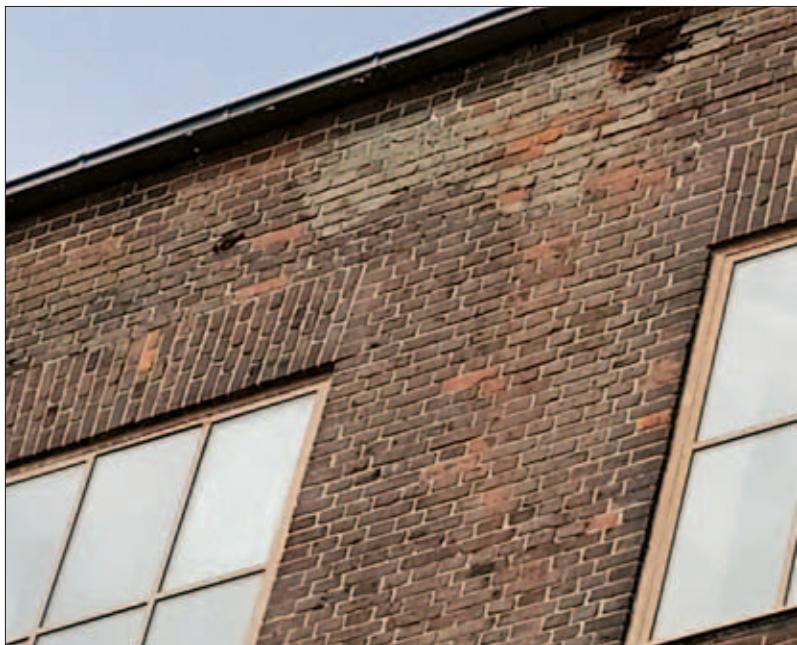
16 Einschlagkrater eines Bombensplitters in Peenemünde in einem Gebäude der V-Waffen-Versuchsanstalt.

Ein Einschlagkrater eines britischen Bombensplitters dürfte in Peenemünde in einem Gebäude der V-Waffen-Versuchsanstalt zu identifizieren sein (Abb. 16). In der Nacht vom 17. zum 18. August 1943 erfolgte die Bombardierung durch britische Bomber, bei der Unterkünfte getroffen wurden, aber auch Teile von „Werk Süd“.

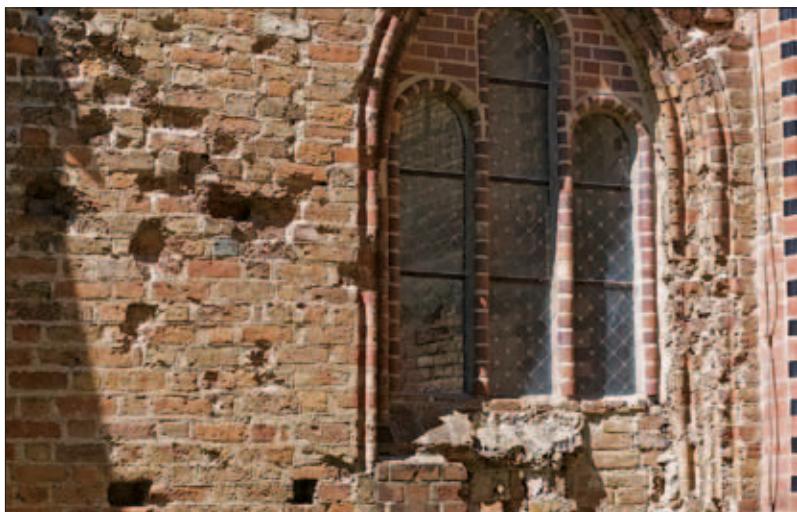
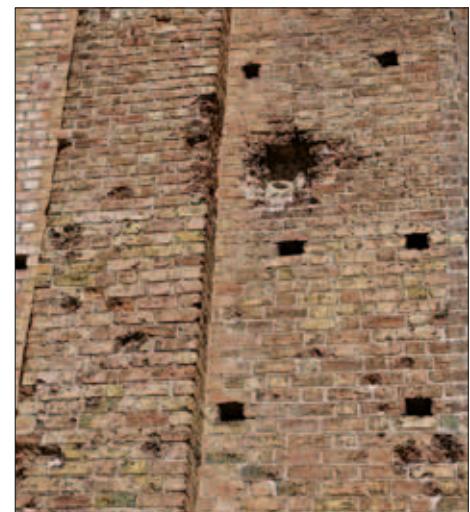
▷ 17 Massive Beschädigungen durch Handfeuerwaffen und Artillerie an der Backsteinkirche in Gartz.

▽ 18 Teils schwere Beschädigungen durch Artillerie an der Backsteinkirche in Gartz (Oder).

Massiv beschädigt wurde in Gartz/Oder (Landkreis Uckermark, Brandenburg) die Stadtkirche St. Stephan, die zur Backsteingotik gezählt wird (Abb. 17 und 18). Sie erlitt die Zerstörungen 1945 möglicherweise durch sowjetische Truppen. Hierbei lässt sich die Verwendung unterschiedlicher Munition wie die leichter Handfeuerwaffen, leichter Maschinengewehre, aber auch Panzerabwehrkanonen und möglicherweise Panzer feststellen.

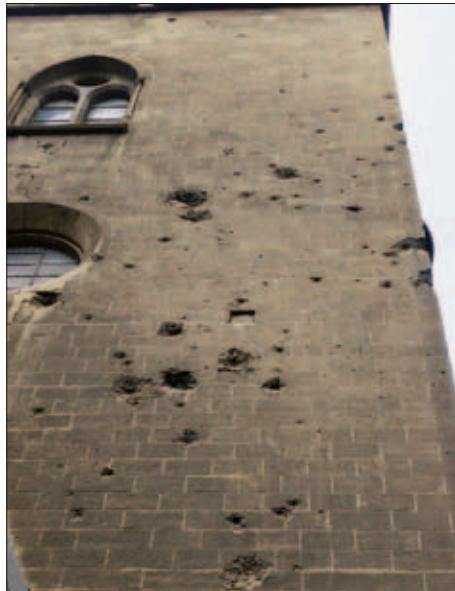
△ 19 Unterschiedliche Einschusskrater verschiedener Waffentypen am Südportal der Erfurter Thomaskirche.

Ein ebenfalls besonders schützenswerter Befund lässt sich an der Thomaskirche in Erfurt (Schillerstraße, im Stadtteil Löbervorstadt) dokumentieren (Abb. 19 und 20). Im März 1945 erfolgte möglicherweise schwerer Beschuss von der Straße aus. Bislang werden die Beschädigungen auf Bombentreffer zurückgeführt, die auf das Bombardement am Morgen des 31. März 1945 zurückgehen sollen. Drei Staffeln der 3rd Air Division der United States Army Air Forces (B-17 Bomber) begannen einen Luftangriff auf das mittlere und südliche Stadtgebiet. Dabei trafen Sprengbomben das östliche Kirchenschiff, beschädigten das Dach und die Außenmauer schwer.¹⁸ Allerdings lässt sich am Hauptportal die Verwendung unterschiedlicher Munition diverser Handfeuerwaffen, leichte Maschinengewehre und möglicherweise sogar von Panzerabwehrkanonen und Panzer nachweisen.

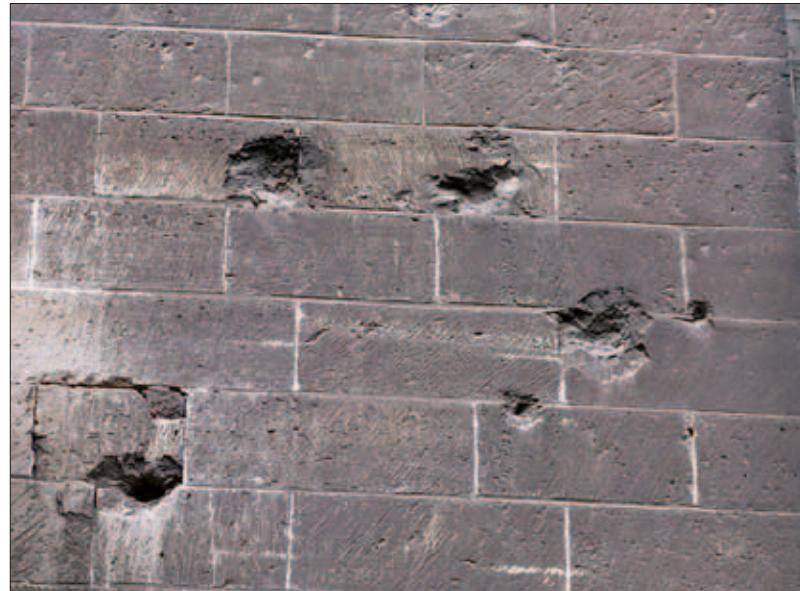
▷ 20 Anhand der Größe, Tiefe und Form der Krater an der Erfurter Thomaskirche ergeben sich Hinweise auf schwere Artillerie, Handfeuerwaffen (kleine Einschusskrater) und Granatsplitter (oben, ohne tiefe Löcher). Letztere zeichnen sich durch fehlende Schusskanäle ab.

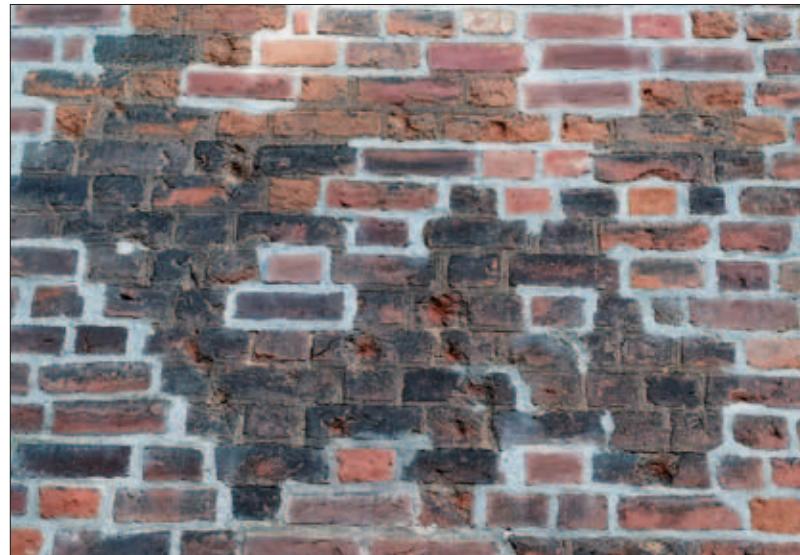
21 Wenige Einschusskrater von Handfeuerwaffen sind noch an der Stadtkirche St. Nikolai in Eilenburg erhalten. Alle anderen Spuren wurden „wegrestauriert“.

Von der massiven Artillerievorbereitung der US-Truppen gegen Eilenburg sind alle Spuren bis auf wenige kleinere Einschüsse am Westturm der Stadtkirche St. Nikolai (Abb. 21) vollständig aus dem Stadtgebiet getilgt. Auch bei einer Schule wurden die „Schandflecke“ entfernt – pädagogisch und denkmalpflegerisch nicht „wertvoll“.

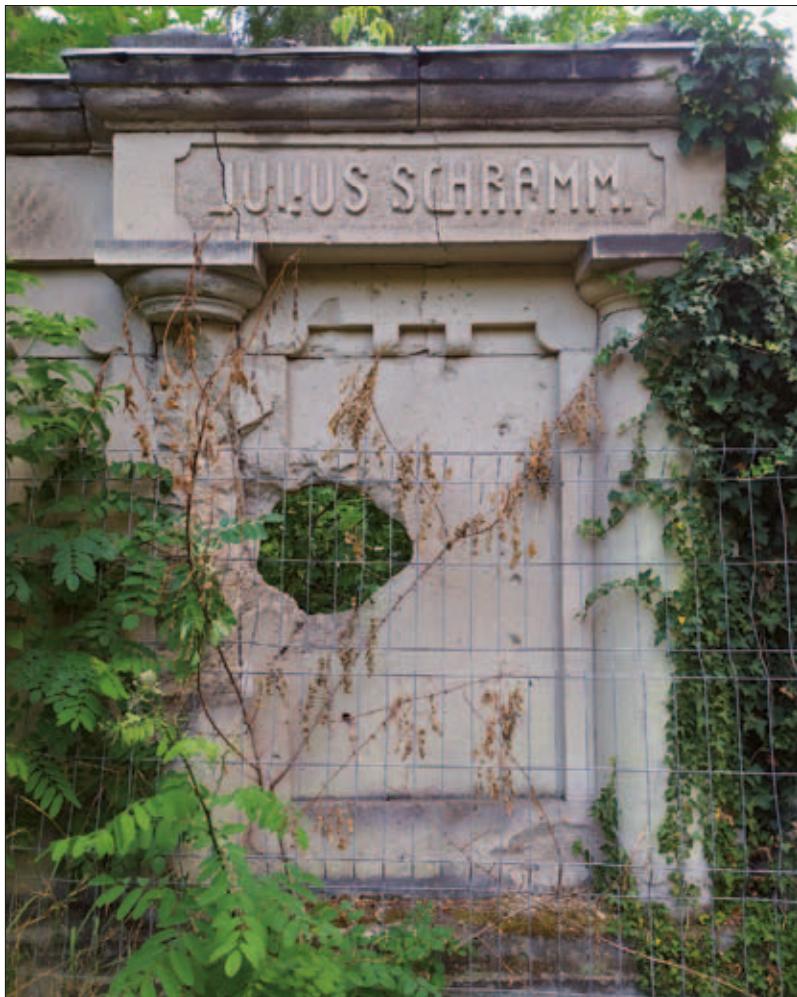
22 Das Grabdenkmal für Julius Schramm auf dem Friedhof in Märkisch-Buchholz befindet sich in einem kritischen Zustand und sollte unbedingt geschützt, gesichert und erhalten werden.

Zum Schluss sei noch auf zwei Denkmäler hingewiesen. Zum einen handelt es sich um das Grabdenkmal für Julius Schramm auf dem Friedhof in Märkisch-Buchholz (Landkreis Dahme-Spreewald, Brandenburg) und zum anderen um das Denkmal für Prof. Hermann Schaeffer in Ilmenau (Ilmkreis, Thüringen). Ersteres weist einen Durchschuss (Durchmesser ca. 50 cm) eines sowjetischen Geschützes (Panzerabwehrkanone?) auf. Am Eingang zum Friedhof befindet sich eine Anlage mit Kriegsgräbern, die an die deutschen Soldaten erinnert, die 1945 bei Märkisch-Buchholz gefallen sind. Vermutlich handelt es sich bei dem Loch im Grabdenkmal um den letzten steinernen Zeugen dieser Kämpfe (Abb. 22). Neben dem Friedhof verläuft eine Straße; es scheint durchaus möglich, dass sich hinter den Friedhofssteinen und Denkmälern deutsche Soldaten verschanzt hatten, die dann von sowjetischer Artillerie unter Beschuss genommen wurden. Dieser Stein sollte unbedingt in dieser Form erhalten bleiben.

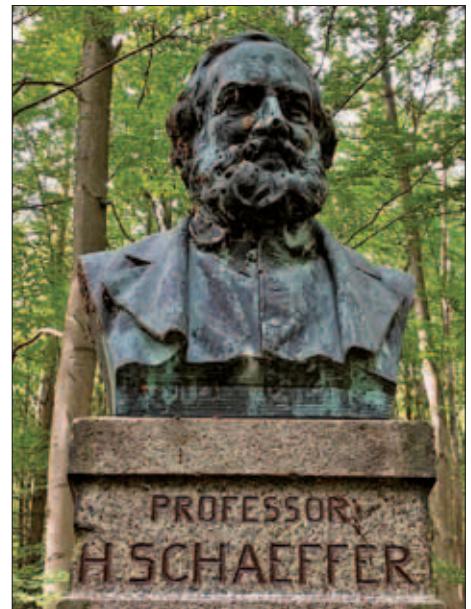
23 Die Bronzefigur für Prof. Hermann Schaeffer bei Ilmenau weist sowohl Ein- als auch Durchschüsse auf.

Ebenfalls Spuren des Zweiten Weltkriegs zeigt das für Prof. Hermann Schaeffer (1824–1900) gestiftete Denkmal, welches Ein- und Durchschüsse aufweist (Abb. 23). Die Bronzefigur auf einem steinernen Sockel befindet sich im Sophiental zwischen Ilmenau und Manebach und wurde von Schülern und Freunden gestiftet. Der Jenaer Hofrat und Professor weilte zum Kuraufenthalt in Ilmenau und förderte mit seinen Experimentalvorlesungen zur Physik und in Vorträgen die Glasbläser und Glasinstrumentenmacher im Thüringer Wald von Ilmenau bis Lauscha. Eine Tafel neben dem Denkmal erläutert die Herkunft der Einschüsse: „Die 17 Einschüsse in der Büste entstanden am Ende des 2. Weltkrieges durch amerikanische Soldaten.“ Mindestens zwei Schüsse gingen durch die Büste hindurch. Auch hier empfiehlt sich, die Büste in diesem Zustand zu belassen.
