Die mittelalterlichen Befunde im Stadtschloss in Weimar

Zeugnisse von Stadtbrand, Schlossbränden und Hochwasser

Pia Heberer

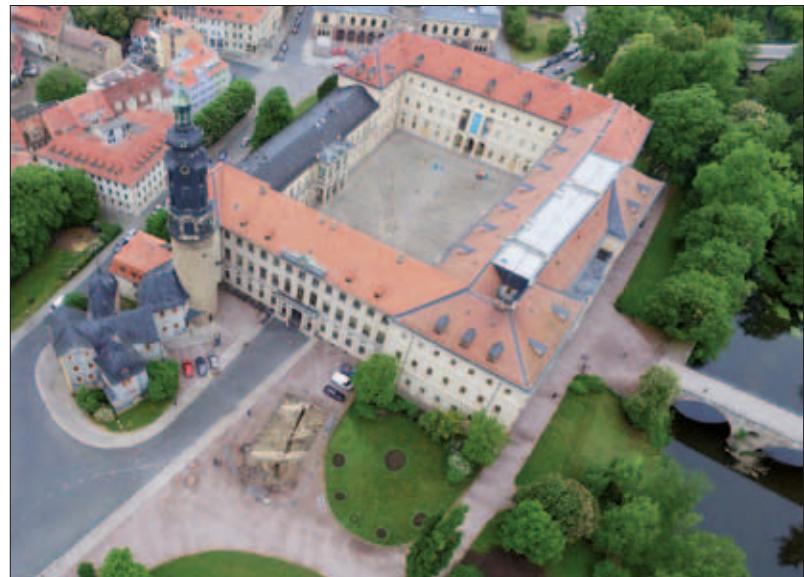
1 Drohnenaufnahme des Stadtschlosses von Südost. Vor dem Südflügel befinden sich links die Bastille und rechts die Grabungsfläche zum geplanten Tiefdepot.

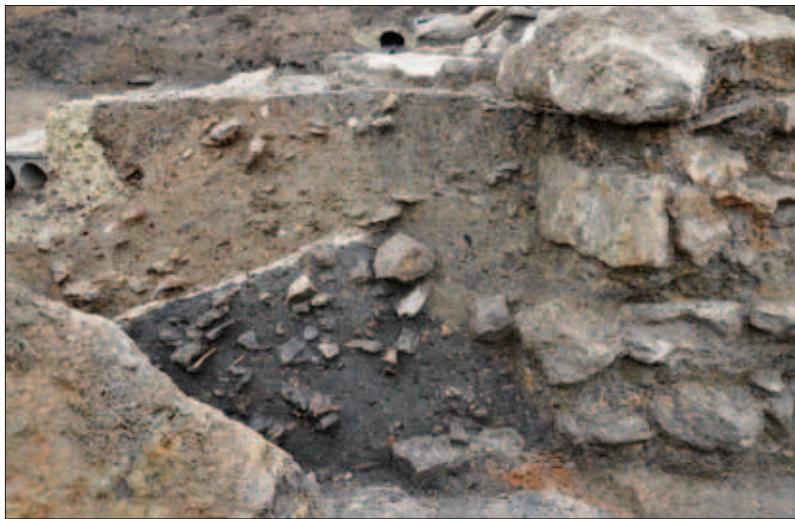
2 Die Baugrube des in Lehm gesetzten Fundamentes (UK 212,6 m ü. NHN) schneidet zwei übereinanderliegende Kulturschichten. Zwischen diesen liegt ein Mörtelband, das nördlich der Ringmauer über die gesamte Länge des Profils vorhanden war. Das Fundament war nicht auf dem gewachsenen Fels (OK bei 211,24 m ü. NHN), sondern auf der dunklen Kulturschicht gegründet.

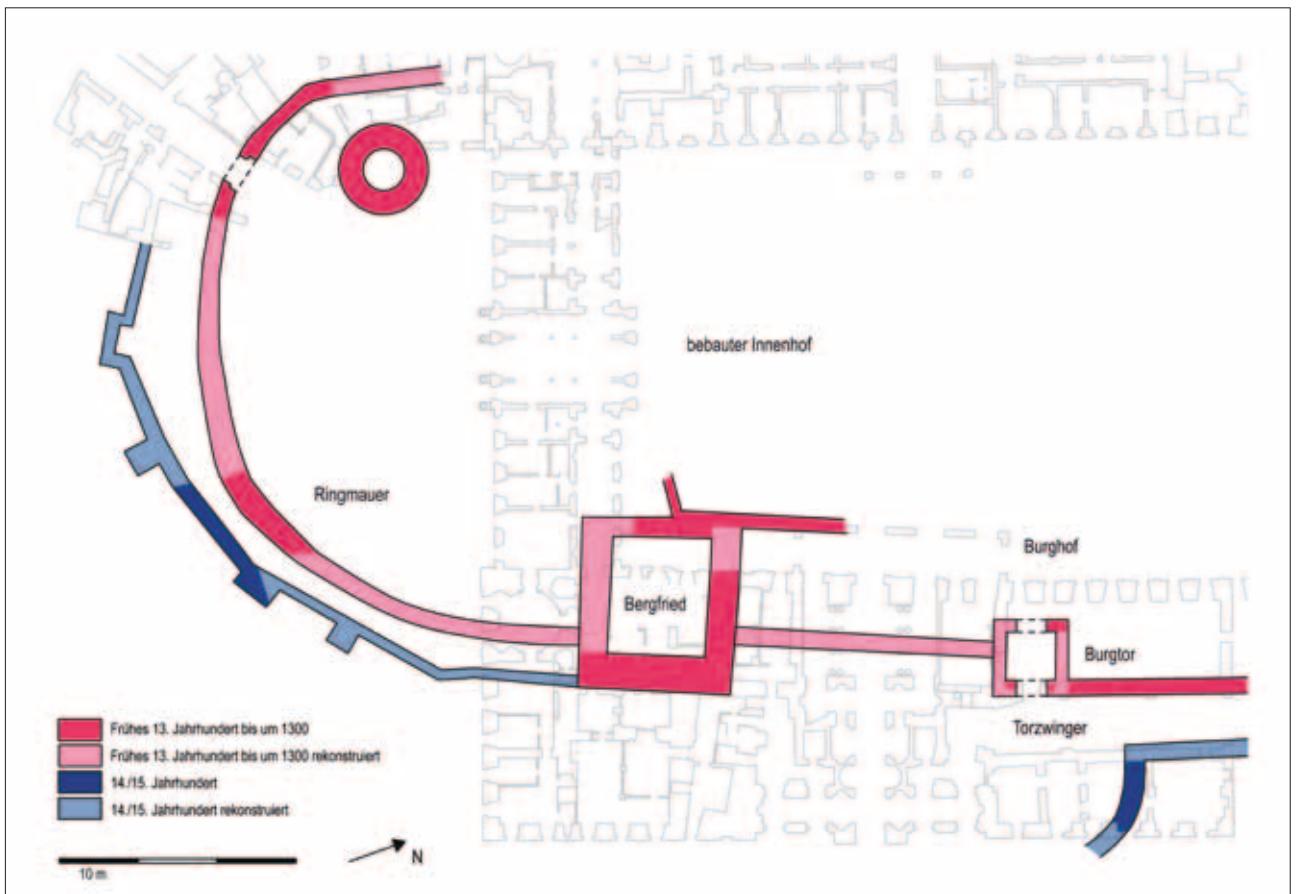
3 Rekonstruktionsversuch der Südteile der mittelalterlichen Burg.

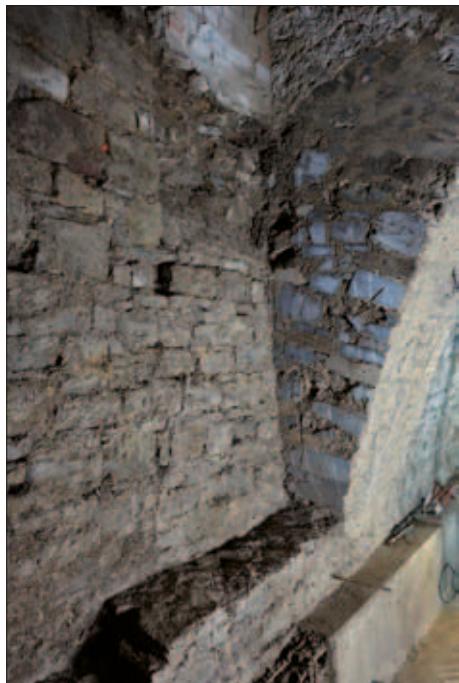
△ 4 Das 2023 für den neuen Kellerabgang durchbrochene Gewölbe von Norden. Links die ältere Wand mit den rechteckigen Aussparungen für die Rüsthölzer. Das Mauerwerk ist annähernd lagig gesetzt und unterscheidet sich deutlich vom höherliegenden Mauerwerk. Rechts der Schnitt durch das Gewölbe, das mit Baufuge vor die ehemalige Ringmauer gesetzt ist.

Im Rahmen der aktuellen Baumaßnahme wurden in beiden Kellern Teile des Gewölbes durchbrochen. Der südliche Keller wurde bereits in der ersten Bauphase mit einem Tonnengewölbe errichtet, da die Ostwand mit dem Gewölbe im Mauerwerk steht. Für eine spätere Datierung dieses Kellers spricht auch die etwa 5 m westlich der heutigen Westfassade freigelegte Mauer, die sicher zu einem vor 1500 errichteten Gebäude gehört (Abb. 4).

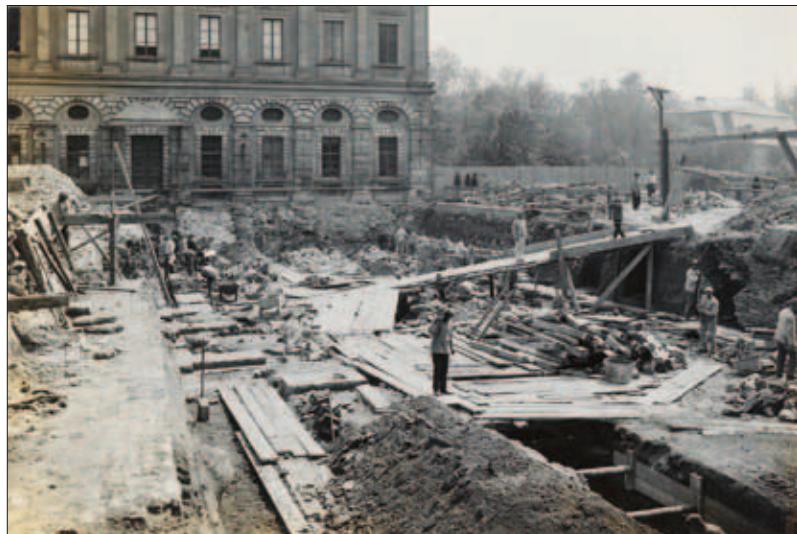
▷ 5 Neubau des Südflügels 1913/14. Der Blick in die Baugrube zeigt die Westwand des Ostflügels. Von der Nordwand des Südflügels werden gerade die Fundamente errichtet. Direkt im Süden an das neue Fundament angrenzend, ist die Abbruchkante einer massiven Mauer deutlich zu sehen.

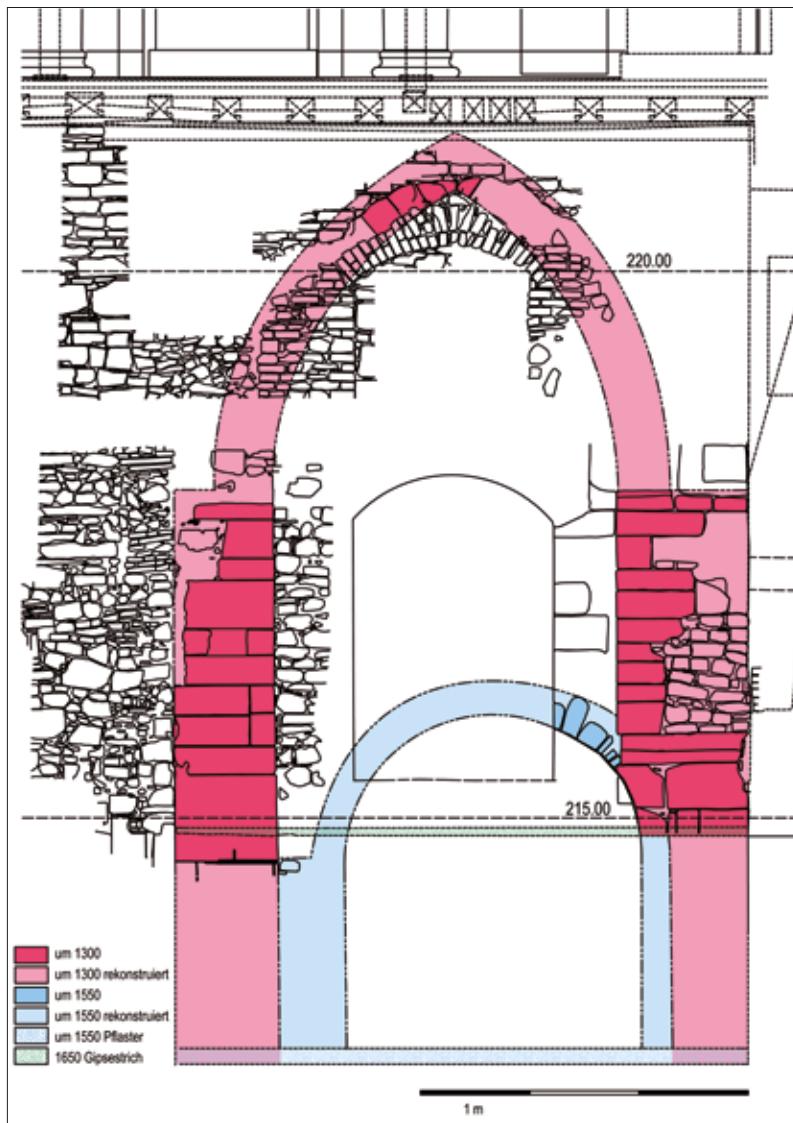
6 Ostwand zum Saal von 2023. Umzeichnung des steingerechten Aufmaßes. In Rot das mittelalterliche Tor und in Blau das nach 1502 entstandene deutlich kleinere Tor der Kutschfahrt.

(Abb. 6). Vor dem Tor lag ein gepflasterter Innenhof, der im Norden und Süden verschlossen werden konnte.

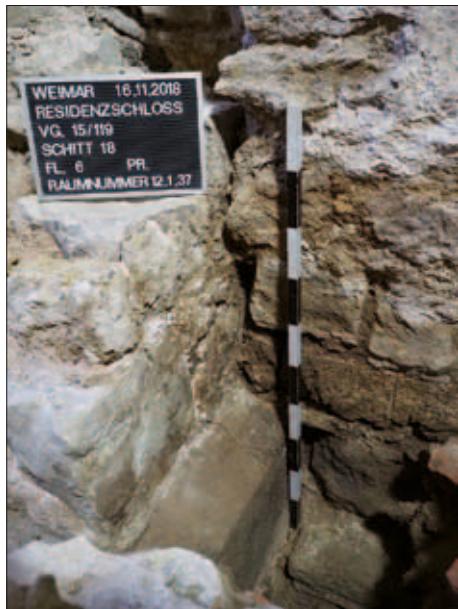
△ 7 Nördliche Wandvorlage von Südost. Die Basis der Wandvorlage ist aus Sandstein gearbeitet. Die nach 1774 auf älterem Mauerwerk errichteten Fundamente einer Fachwerkwand stoßen gegen die Wandvorlage.

Etwa 5,5 m westlich des erhaltenen Torbogens wurde in gleicher Flucht der Ansatz einer in Bruchstein gemauerten Wandvorlage freigelegt (Abb. 7). Lediglich die etwa 0,75 m hohe Basis mit Schräge ist aus Werksteinen gearbeitet (zugehöriges Bodenniveau etwa bei 212,6 m ü.NHN). Auf der gegenüberliegenden Südseite greifen neuzeitliche Befunde tief in den Boden ein, so dass nicht mehr zu klären ist, ob auch auf dieser Seite eine weitere Wandvorlage vorhanden war. Die Befunde sprechen für einen Torturm auf der Ostseite der Burg. Ein zugehöriges Pflaster konnte nicht eindeutig nachgewiesen werden. Lediglich in einem kleinen Bereich wurden zwei knapp übereinander liegende Kalksteinpflaster erfasst, von denen sich nur das jüngere der Toranlage des 16. Jahrhunderts zuordnen ließ.

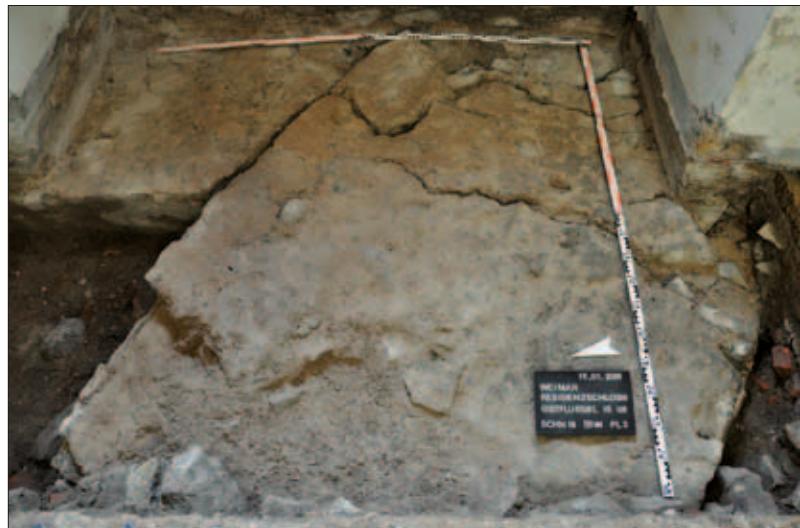
▷ 8 Mauer des Torzwingers und Ostwand des Grünen Hauses von Westen. Die in einem Bogen errichtete Zwingermauer wird von der Außenmauer des nach 1502 errichteten Grünen Hauses überbaut.

Beim Bau des Grünen Hauses wurde die Abbruchkante einer etwa 2 m dicken Mauer überbaut, in der noch eine Schießscharte erhalten war. Der in einer Bogenlinie errichtete Mauerzug entstand sicher vor 1500 und gehört aufgrund seiner Lage sehr wahrscheinlich zu einem Torzwinger (Abb. 8). In den Schriftquellen wird ein Zwinger erstmals 1502 erwähnt, der zu dieser Zeit aber bereits vollständig fertig gebaut war.¹³ Es führen Türen in den Zwinger, und in ihm sind Gebäude errichtet. Mit dem Übergang der Herrschaft von den Orlamündern an die Wettiner wurde die Burg

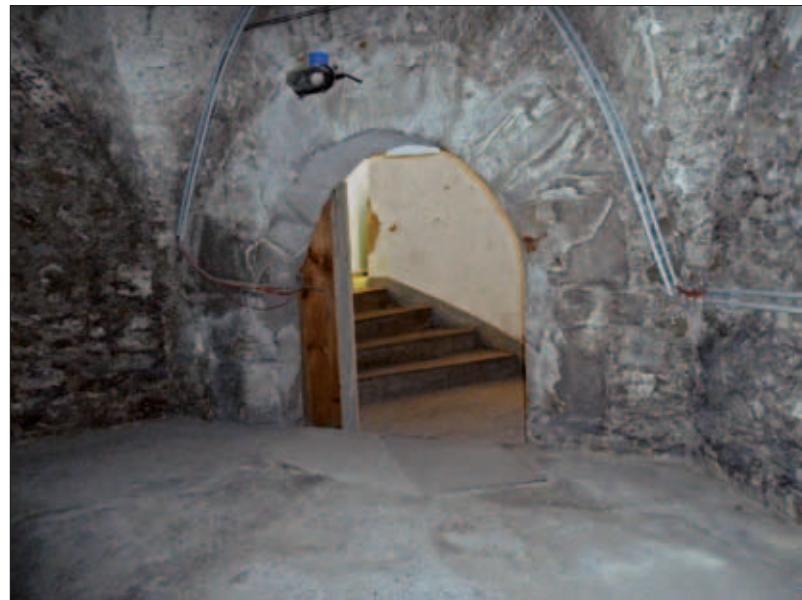
9 Rundbogenportal des ehemaligen Glockenturms der Stiftskirche von Süden. Auf dem aus Sandstein gearbeiteten Portal sind wenige Steinmetzzeichen vorhanden, deren Einordnung und Interpretation noch aussteht. Über dem heutigen Kellerraum blieb ein Kreuzgratgewölbe erhalten.

Von dieser ehemaligen Stiftskirche blieb der untere Teil des Glockenturms mit einem Rundbogenportal und Kreuzgratgewölbe erhalten (Abb. 9). Die Schwelle vom Portal lag wohl etwas niedriger als der heutige Fußboden. Im ehemaligen Kirchenschiff wurde ein Plattenboden aus Kalksteinen freigelegt, der sich sicher dem Wiederaufbau nach 1618 zuordnen lässt. Ob der Bodenbelag bereits in der Kirche des 15. Jahrhunderts auf dem gleichen Niveau lag, war nicht eindeutig zu klären. Für ein einheitliches Niveau über die Jahrhunderte spricht das Portal am Glockenturm.

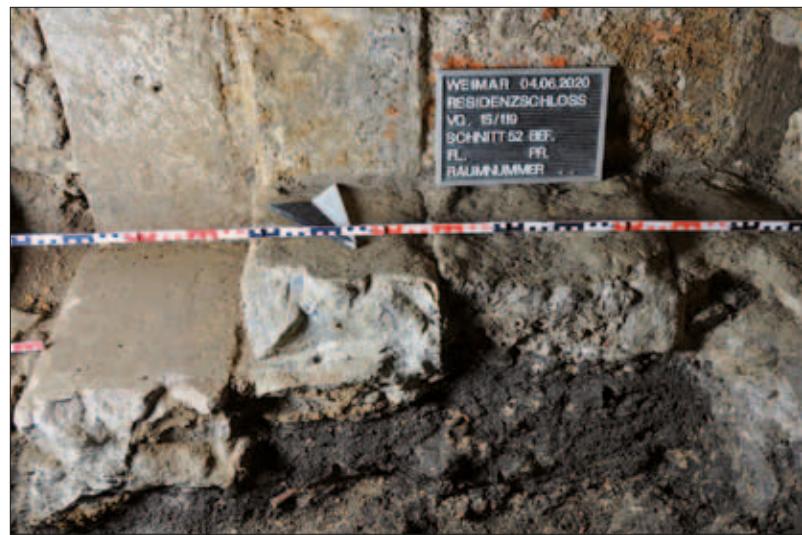
10 Die Stufen unter denen die Bestattung lag von Norden. Im humosen Erdreich sind noch einzelne Knochen zu erkennen. Die Bestattung wurde nur soweit geborgen wie es für die Leitungsdurchführung erforderlich war. Der Schädel der Bestattung lag unter der Schwelle, die mit der oberen Stufe auf gleicher Höhe liegt.

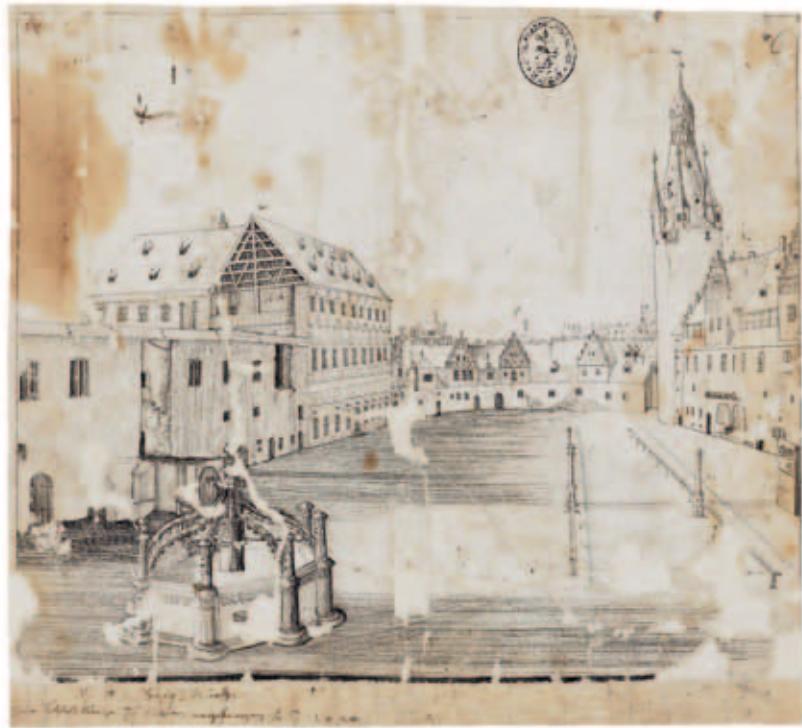
11 Ansicht des Schlosshofs vom Nordflügel aus (Christian Richter, Federzeichnung um 1638). Der südliche Teil des Ostflügels war 1638 bereits wieder aufgebaut. Alle anderen Gebäude stehen noch als Brandruinen. Der Westflügel sowie der Marstall scheinen vom Brand kaum betroffen gewesen zu sein.

Auf der 1620 gezeichneten Ansicht von Christian Richter (Abb. 11) ist der Marstall als ein vieleckiges Gebäude dargestellt, das einen Bogen zwischen der Bastille und dem nach 1618 errichteten Südabschluss des Ostflügels beschreibt. Die in der Federzeichnung dargestellten Zwerchhäuser, Staffelgiebel und gotischen Fenster lassen vermuten, dass der Marstall auf das 16. Jahrhundert zurückgeht. Im Hintergrund ist die Zwingermauer mit Türmchen und Staffelgiebeln zu erkennen. Vor dem Stall steht ein Pferd neben dem sich ein Misthaufen auftürmt, so dass die Funktion des Gebäudes unmissverständlich ist. Die Ansicht und die Pläne von Weidner zeigen, dass spätestens mit dem Bau des Marstalls die Ringmauer abgebrochen wurde.

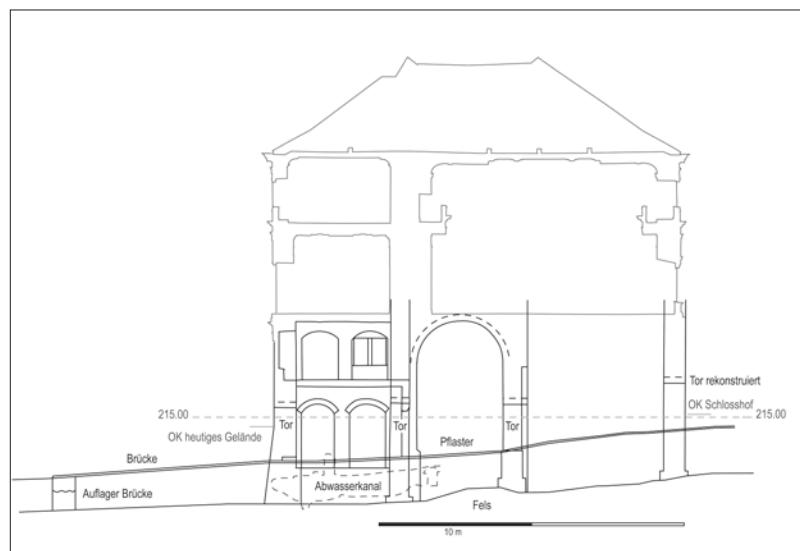
12 Schnitt durch den Ostflügel im Bereich der Kutschfahrt. Die Höhe des Pflasters wurde an verschiedenen Stellen erfasst. Von den Toren blieben die drei im Osten bis heute erhalten. Im Westen war das Pflaster zwar noch vorhanden, aber Befunde zu einem Tor konnten nicht erfasst werden.

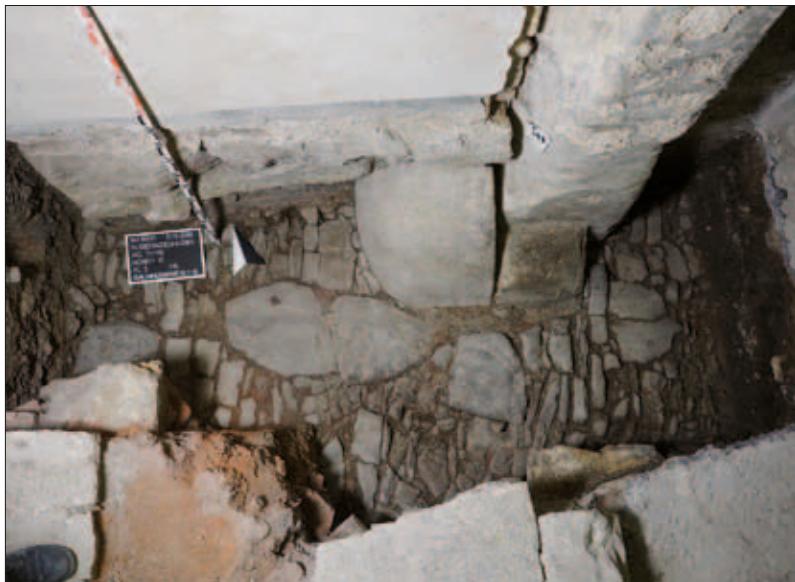
13 Tordurchfahrt in der Westwand des Grünen Hauses. Der Radabweiser wurde erneuert. Im Pflaster ist die von den Kutschen eingefahrene Rinne zu erkennen.

Das Grüne Haus hat heute noch drei Etagen. Das ehemalige Untergeschoss wurde nach dem Hochwasser von 1613 annähernd 2 m hoch aufgeschüttet. Auf den historischen Abbildungen des 16. Jahrhunderts wie auch dem Grundriss von Weidner (um 1750) sind auf der Nord-, Süd- und Westseite noch Befestigungsanlagen dargestellt. Das Schloss öffnete sich nach Osten zum sogenannten Baumgarten, der der Ilm gegenüber liegt. Als Verbindung zum Garten wurde im südlichen Raum des Grünen Hauses ein Tor angelegt. Es hatte in seiner ersten Bauphase auf der Südseite eine Schlupfpforte, so dass die Toröffnung in einer Flucht mit der Nordwand lag. Um 1600 wurden die Schlupfpforte aufgegeben und das Tor in die Wandmitte verlegt. Auch in der Westwand des Grünen Hauses ist ein Tor mit reich profiliertem Gewände erhalten. Von dieser Toranlage, die von der Ilm-Seite bis in den Schlosshof führt, wurde das zugehörige Kalksteinpflaster erfasst. Es zeigte sich, dass das Pflaster von der Ilm-Seite bis in den Innenhof deutlich ansteigt (Abb. 12). In den Kalkstein eingefahrene tiefe Rinnen belegen, dass diese Tore der Kutschfahrt dienten (Abb. 13).
