Der Mongoleneinfall und der Brand von Breslau im April 1241

Das Problem der Interpretation archäologischer Quellen

Jerzy Piekalski

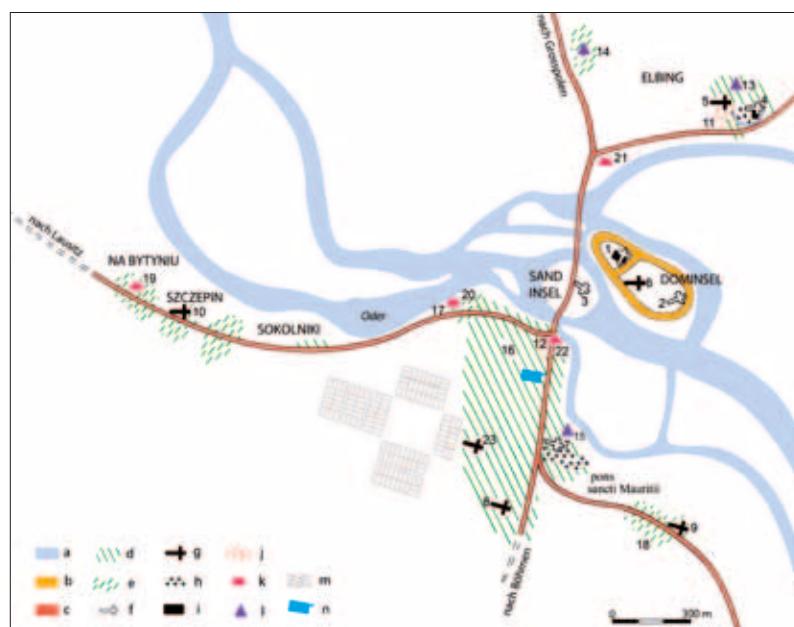
2 Breslau um 1241. a: Fluss Oder; b: Burg; c: rekonstruierte Hauptwege; d: alte Handwerker- und Marktsiedlung; e: Wallonensiedlung; f: Kirche; g: Kirche mit ungefährer Lage; h: Friedhof; i: Fürstensitz; j: Markt; k: Gasthof; l: ungefähre Lage der Adelsresidenzen; m: Lage der frühen Gründungsstadt; n: Ausgrabung am Neumarkt; 1: Kapelle St. Martin; 2: Dom St. Johannes der Täufer; 3: Augustiner-Abtei mit Kirche St. Maria; 4: Prämonstratenser-Abtei mit Kirche St. Vincent; 5: Kirche St. Michael; 6: Kirche St. Peter; 7: Kirche St. Adalbert; 8: Kirche St. Maria von Ägypten; 9: Kirche St. Mauritius; 10: Kirche St. Nikolai; 11: Lage des Jahrmarkts *ante atrium aeclesie*; 12: ungefähre Lage des Wochenmarkts; 13: Herrenhaus von Palatinus Piotr Włostowic; 14: ungefähre Lage des Mikora-Herrenhauses (im Besitz der Zisterzienser aus Leubus); 15: ungefähre Lage der Gerung-Kurie; 16: Handwerker- und Marktsiedlung; 17: Judensiedlung; 18: Wallonensiedlung; 19: Gasthof na Bytyniu; 20: Gasthof Birtechnik; 21: Gasthof *ad fine pontis*; 22: Gasthof der Augustiner-Abtei; 23: Kirche St. Maria-Magdalena.

Im Jahr 1241 befand sich Breslau im Prozess der Umwandlung von einem polyzentrischen Siedlungszentrum zu einer Stadt des neuen Typs mit gesetzlich geregelter Gemeindeverfassung. Das Zentrum der Stadt stellte die Burgenanlage auf einer Oderinsel mit Fürstensitz, Dom und Bischofshof dar (Abb. 2). Auf der kleineren Insel Piasek/Sand befand sich die Augustinerabtei der Jungfrau Maria. Am rechten Flussufer erstreckte sich die Siedlung Ołbin/Elbing mit der Prämonstratenserabtei St. Vincent. Am linken Oderufer entwickelte sich eine alte Handwersiedlung mit einem Straßenmarkt; westlich davon entstand eine neue, von Kolonisten besiedelte Stadt nach Magdeburger Recht (Abb. 3).⁶ Von diesem gesamten Siedlungskomplex sollte nur die befestigte Burg den Mongoleneinfall überleben.

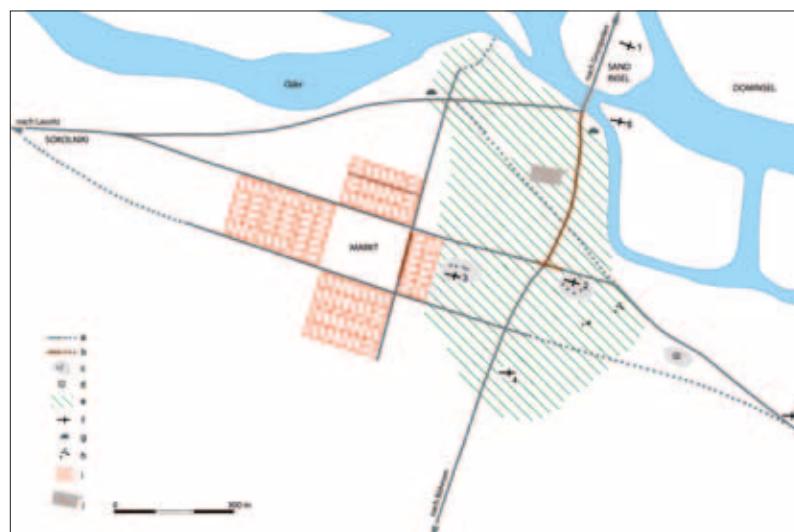
3 Breslau um 1250. a: rekonstruierte Straße; b: Straße mit Holzoberfläche; c: Friedhof; d: jüdischer Friedhof; e: alte Siedlung; f: Kirche; g: Gasthof; h: Brunnen; i: frühe Gründungsstadt; j: Ausgrabung am Neumarkt; 1: Dom; 2: Kirche St. Adalbert; 3: Kirche St. Maria Magdalena; 4: Kirche St. Maria von Ägypten; 5: Kirche St. Mauritius; 6: Heilig-Geist-Krankenhaus.

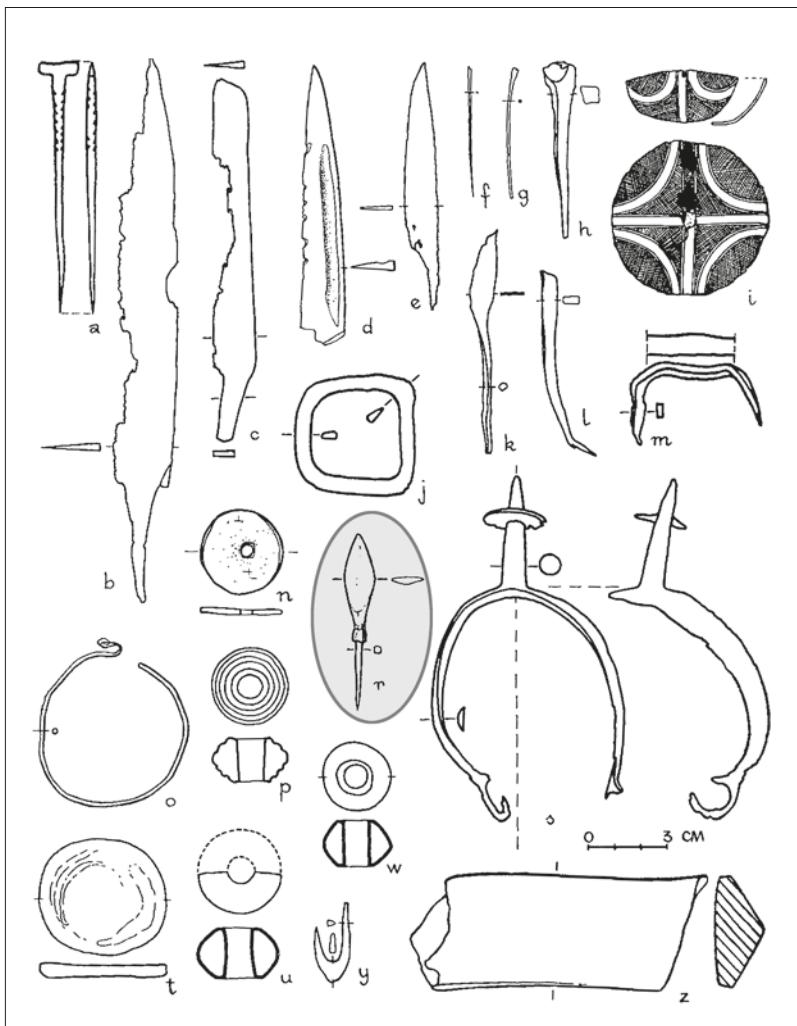
4 Breslau, Neumarkt, um die Mitte des 13. Jahrhunderts. Die asiatische Pfeilspitze ist grau markiert.

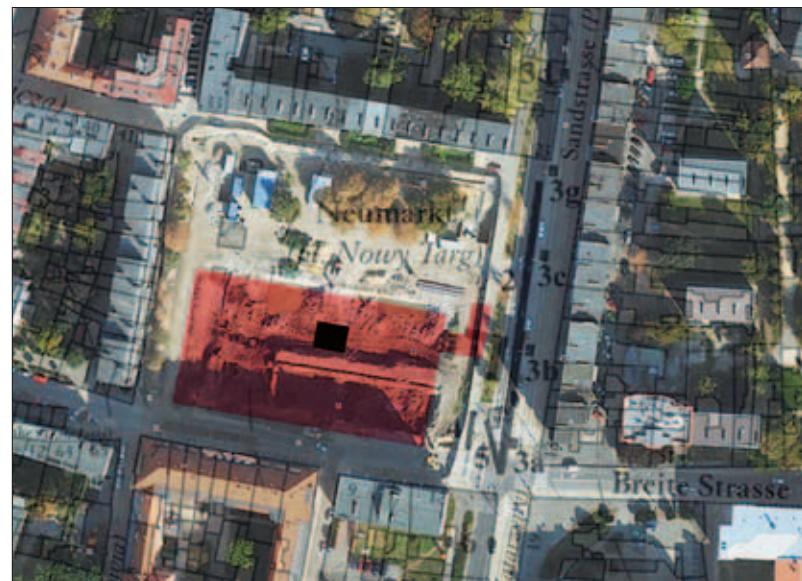
5 Breslau, Nowy Targ/Neumarkt. Die Grabung 2010–2012 ist rot markiert, die älteren Ausgrabungen von J. Kaźmierczyk und C. Buško sind schwarz markiert.

Die Ausgrabung befand sich im Bereich einer seit dem 11. Jahrhundert bestehenden Handwerker- und Marktsiedlung, die in den 1260er Jahren in die Gründungsstadt nach Magdeburger Recht eingegliedert worden war (Abb. 5).¹⁰ Die Mächtigkeit der gut erhaltenen Kulturschichten, in denen sich auch organisches Material befand, erreicht dort etwa 4 m. Der uns in diesem Beitrag interessierende Zeitraum wird durch die stratigrafische Einheit 16 dokumentiert, eine Schicht mit durchschnittlicher Mächtigkeit von 55 cm auf der gesamten Grabungsfläche. Sie repräsentiert Phase III in der Entwicklung der Siedlung und datiert im Allgemeinen vom Anfang bis in die 60er Jahre des 13. Jahrhunderts, das heißt bis zur endgültigen Auflösung der Bebauung der alten Siedlung und Gestaltung des Neumarkts. Innerhalb dieses Zeitraums sind zwei Stufen der Nutzung zu unterscheiden, die von uns als Phasen IIIa und IIIb definiert wurden.¹¹ Aufgrund der rein mechanischen und daher stratigrafisch unklaren Trennung der 50 cm mächtigen stratigrafischen Einheit 16 in die Stufen IIIa und IIIb

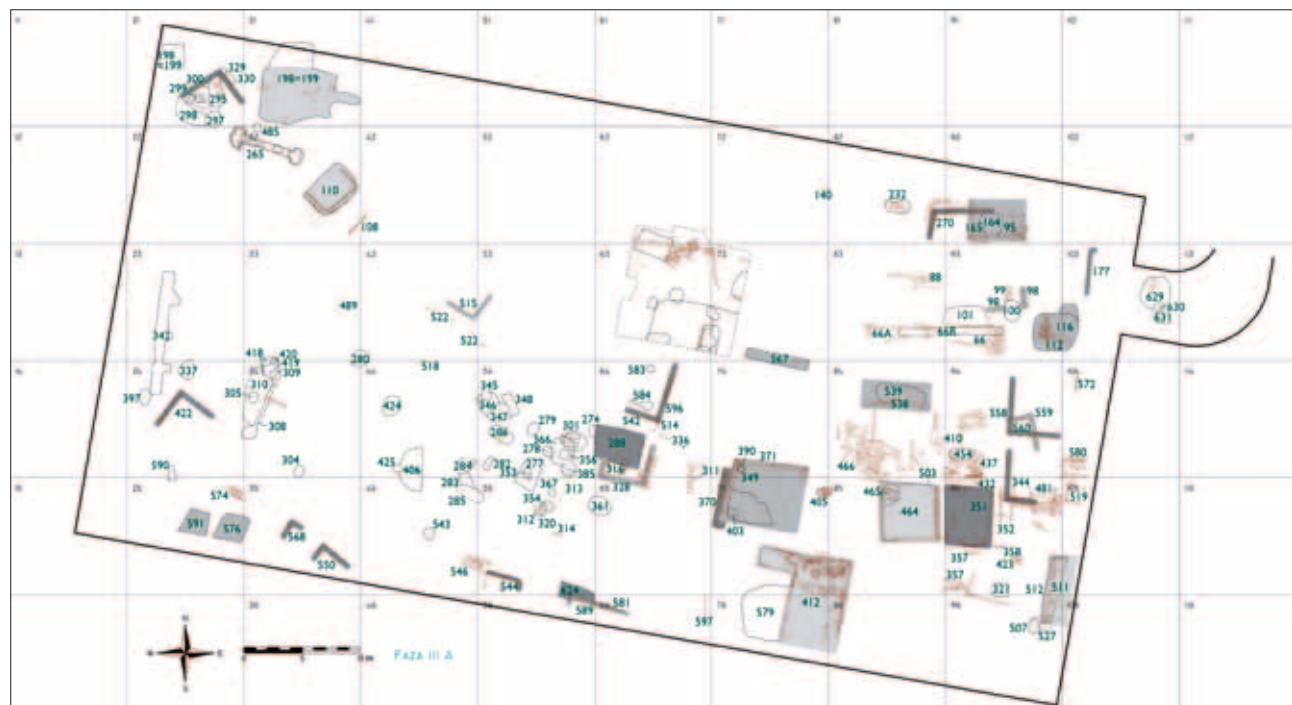
6 Breslau, Nowy Targ/Neumarkt. Grabung 2010–2012, Stufe IIIa (bis etwa 1241).

Der Stufe IIIa (Abb. 6) konnten Gebäude unterschiedlicher Bauweise – Flechtwerk, Blockbau (Abb. 7) und Fachwerk (Abb. 8 und 9) – zugewiesen werden. Fachwerkbauten erlangten eine zahlenmäßige Dominanz und besaßen eine größere Fläche als die anderen. Einer von ihnen (bezeichnet als Einheiten 511 und 512), der fragmentarisch erhalten war, lag wahrscheinlich direkt an der Marktstraße. Die anderen, bis zu etwa 40 m von ihr entfernt, wurden entlang ihrer Achse errichtet. Die Flächen zwischen den Gebäuden oder in deren unmittelbarer Nähe wurden durch Spaltbohlen auf Balken oder lose geworfene Holzelemente befestigt. Eine dieser flächigen Konstruktionen (Einheiten 66 und 66A) hat den Charakter einer Durchgangsstraße, die im rechten Winkel zur rekonstruierten Marktstraße verläuft. Ihre Breite betrug mehr als 2 m; eine darunter verlegte Drainage erhöhte ihre technische Qualität (Einheit 66B). In dem weiter westlich gelegenen Teil des Grabens, in einer Entfernung von etwa 40–60 m, wurden Gruben unterschiedlicher Größe gefunden, die nach Osten durch einen Flechtaun abgegrenzt worden waren. Der Inhalt von drei Gruben

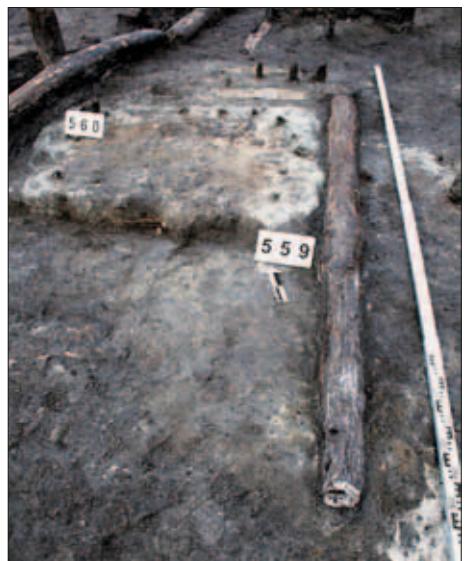
7 Breslau, Nowy Targ/Neumarkt. Grabung 2010–2012, stratigrafische Einheit 559. Blockhausbau.

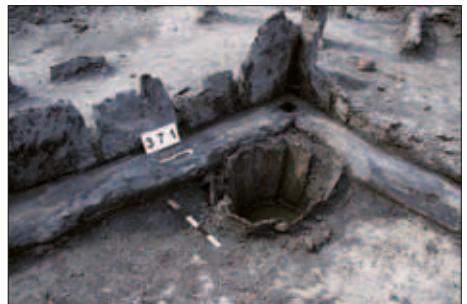
8 Breslau, Nowy Targ/Neumarkt. Grabung 2010–2012, stratigrafische Einheit 371. Ständerbau mit Entwässerung.

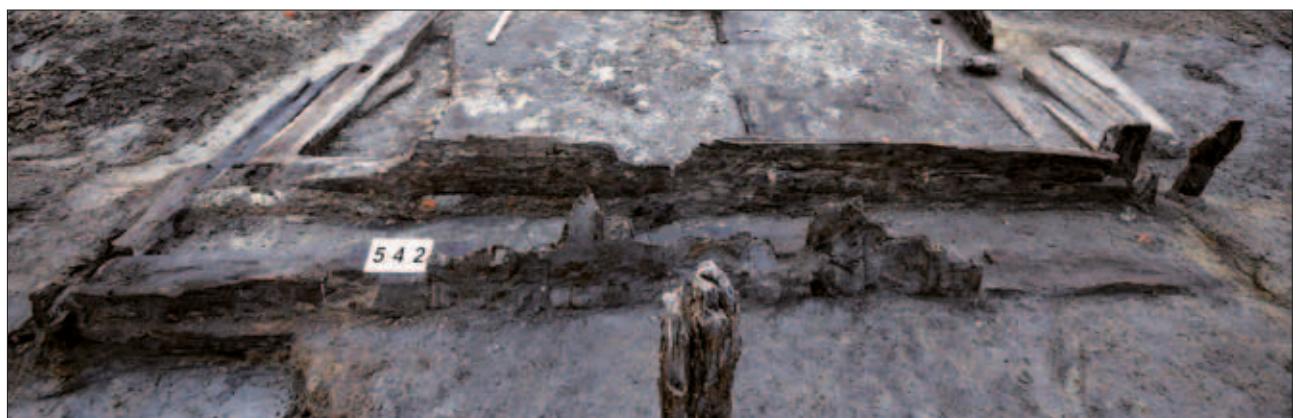
9 Breslau, Nowy Targ/Neumarkt. Grabung 2010–2012, stratigrafische Einheit 542. Ständerbau.

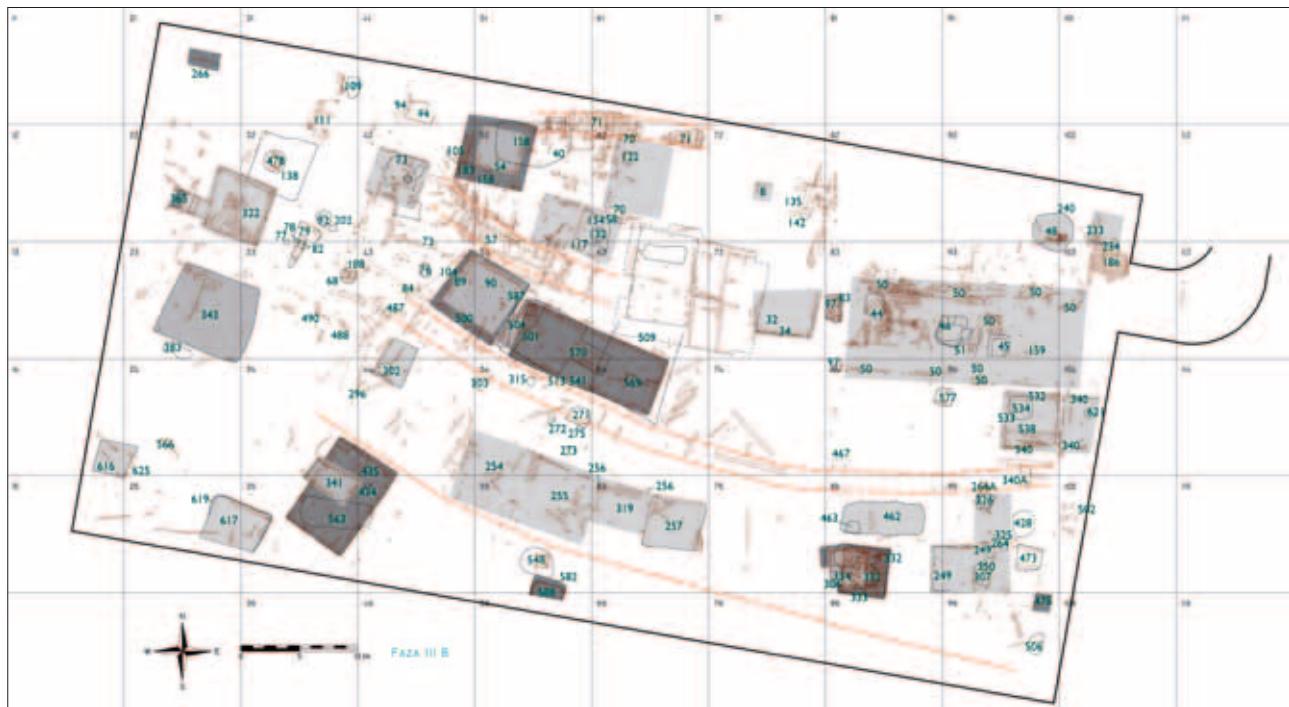
10 Breslau, Nowy Targ/Neumarkt. Grabung 2010–2012. Stufe IIIb (nach 1241).

Stufe IIIb (Abb. 10), das heißt der jüngere Abschnitt der Phase III aus der Grabung 2010–2012, wird aufgrund der stratigrafischen Beziehungen mit Schicht G/1–5 (Siedlungsebene VIII) der Kaźmierczyk-Grabung¹⁶ und mit Ebene VII der Buško- und Niegoda-Grabung¹⁷ korreliert. Die Rekonstruktion des Grundrisses des untersuchten Teils der Stadt in diesem Stadium wird durch die dynamische Entwicklung der Bebauung und ihre rasche Umwandlung erschwert. Ihr Hauptmerkmal ist die kurze Nutzungsdauer der einzelnen Objekte. Häuser in Massivbauweise wurden in der Regel durch Feuer zerstört und neue nicht immer an derselben Stelle errichtet. Andere, leichtere Holzbauten, hatten zwangsläufig eine kurze Lebensdauer. Der Siedlungsgrundriss war also einem ständigen Wandel unterworfen. Dies bedeutet jedoch nicht, dass die Rekonstruktion der Grundzüge der Bebauung mit ihrer Infrastruktur unmöglich ist. Man kann sagen, dass die Raumordnung des untersuchten Stadtteils in Stufe IIIb im Großen und Ganzen an die der vorangegangene Phase anknüpfte. Die Hauptverkehrsachse, also die Marktstraße, die den Oderübergang mit der St. Adalbert-Kirche verband, blieb unter der heutigen ul. Piaskowa (Sand Straße) erhalten. Der Verlauf dieses Straßenzuges ist uns aus den Forschungen von 1999–2000 bekannt, und wir wissen, dass er zu dieser Zeit wieder mit den quer zu seiner Längsachse verlegten, hölzernen Spaltbohlen ausgestattet worden war.¹⁸

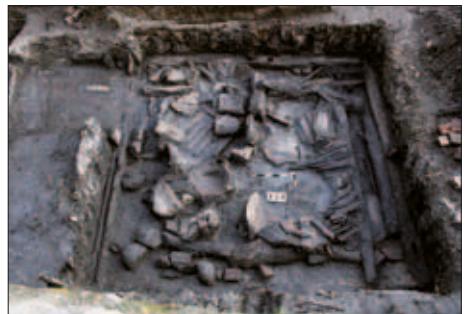
11 Breslau, Nowy Targ/Neumarkt. Grabung 2010–2012, stratigrafische Einheit 332. Das Innere des Ständerbaus.

Wände der Häuser entsprechend dem Verlauf der Straße, das heißt entlang der Nord-Süd-Achse, angeordnet waren. Eine solche Anordnung gab dem gesamten Raum eine bemerkenswerte Regelmäßigkeit. Die Breite des der Hauptstraße untergeordneten Gebäudestreifens beträgt etwa 35 m. Die Abstände zwischen den Gebäuden sind jedoch unterschiedlich und lassen keinen Rückschluss auf eine mögliche Begrenzung der Parzellen zu. Weiter nach Westen werden wir eine ähnliche, manchmal sogar größere Bebauungsdichte feststellen. Allerdings hat sich ihre Ausrichtung geändert. Die Gebäudemauern wurden einer neuen Straße zugeordnet. Sie geht von der Marktstraße aus und biegt nach ca. 30 m nach Nordwesten ab. Entlang und quer zum Straßenverlauf hatten sich einige Balken erhalten, die möglicherweise von der abgerissenen Abdeckung übriggeblieben waren. Der Erhaltungszustand der Balken lässt jedoch keine eindeutige Interpretation zur Existenz einer solchen Konstruktion zu. Ein sicherer Indikator des Straßenverlaufs ist die begleitende Bebauung. An südlichen und dann südwestlichen Rand befanden sich Gebäude unterschiedlicher Bauweise. Von Osten her finden wir Häuser, die noch der Hauptstraße zuzuordnen sind – Wohnhäuser, ausgestattet mit Herd oder Feuerstelle (Einheiten 325, 326, 462 und 463), gefolgt von einem zweigeschossigen Fachwerkgebäude mit einem Lebensmittellager im abgesenkten Erdgeschoss (Einheit 332) (Abb. 11).

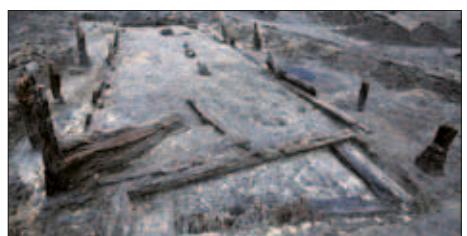
12 Breslau, Nowy Targ/Neumarkt. Grabung 2010–2012, stratigrafische Einheit 541. Ständerbau.

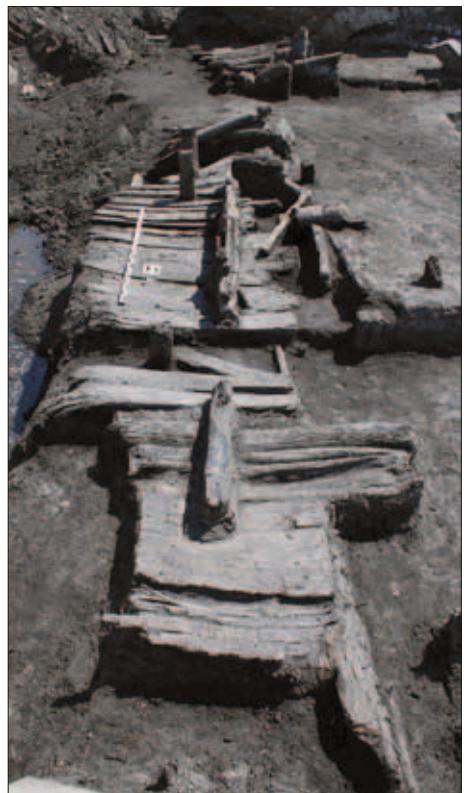
△ 14 Breslau, Nowy Targ/Neumarkt. Grabung 2010–2012, stratigrafische Einheit 68 und 69. Kühlerkonstruktion.

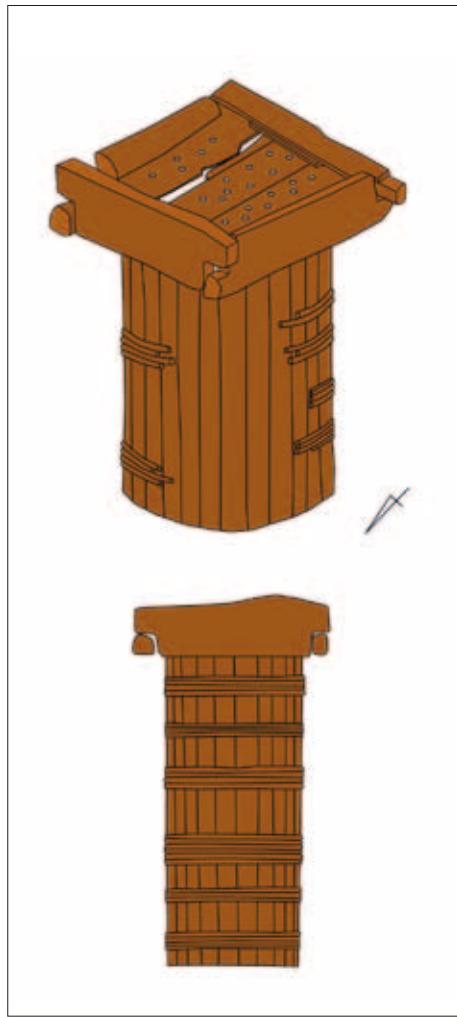
▷ 15 Breslau, Nowy Targ/Neumarkt. Grabung 2010–2012, stratigrafische Einheit 28 und 29. Kühlerabdeckung.

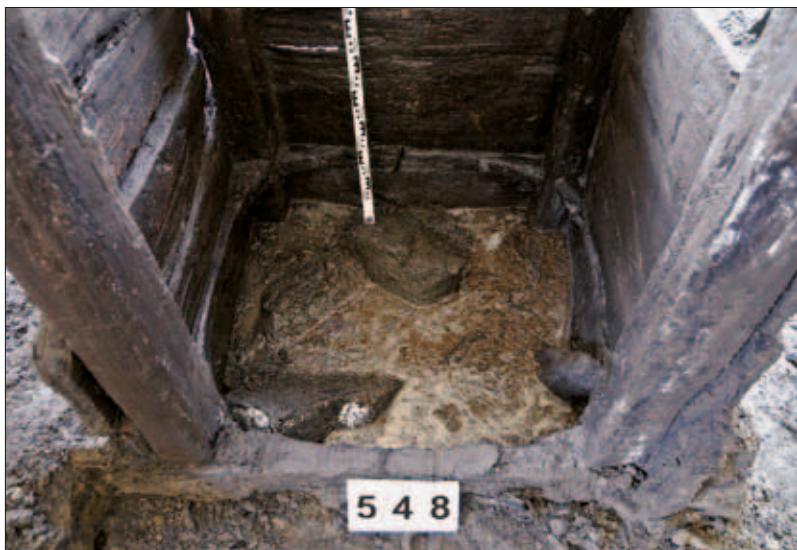
△ 16 Breslau, Nowy Targ/Neumarkt. Grabung 2010–2012, stratigrafische Einheit 548. Das Innere des Brunnens.

Neben den Gebäuden, von denen einige zweifellos zu Wohnzwecken genutzt wurden, erfüllten die freigelegten Strukturen – gewöhnlicherweise, aber etwas ungenau, als Gruben bezeichnet – unterschiedliche wirtschaftliche Funktionen. Wir bezweifeln ihre Interpretation als Abfallgruben, da sich Abfälle aller Art nicht nur in ihnen, sondern auch in der abgelagerten Kulturschicht ansammelten. In einigen Fällen ermöglichten der Erhaltungszustand der Komplexe und deren Inhalt einen Rückschluss auf ihre Funktionen. Auf den Aren Nr. 32 und 33, nördlich der neuen Straße, befanden sich im Freiraum zwischen den Gebäuden, 3,5 m voneinander entfernt, eine Räucherkammer (Einheiten 80, 81 und 82) und ein über 2 m tiefer, holzgefasster Kühlraum (Einheiten 68, 69 und 188) (Abb. 14 und 15). Wichtige Bauwerke, die in dieser Zone der Stadt zum ersten Mal eingesetzt wurden, waren Brunnen. Einer von ihnen (Einheiten 519 auf Ar Nr. 105), an der Hauptstraße gelegen und mit einer Überdachung versehen, könnte ein öffentlicher gewesen sein. Der zweite (Einheit 577) befand sich in der Nähe (im Hof?) eines Hallenhauses (Einheit 50), der dritte (Einheit 548) (Abb. 16) wurde hinter einer Häuserreihe errichtet, in einem dicht bebauten Abschnitt der südlichen Front der neuen Straße und der vierte in einem Gebäudekomplex tief in der Siedlung (Einheit 478 auf Ar Nr. 32) (Abb. 17).

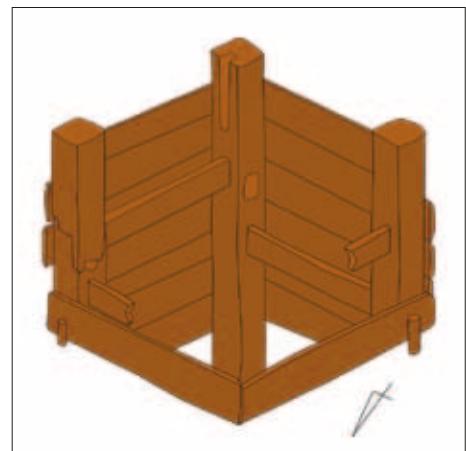
△ 17 Breslau, Nowy Targ/Neumarkt. Grabung 2010–2012, stratigrafische Einheit 478. Brunnenrekonstruktion.
