Vom Gebrauch des Gebrauchten

Beispiele der Wiederverwendung von Hölzern anhand aktueller Befundlagen der Hansestadt Lübeck

Jörg Harder

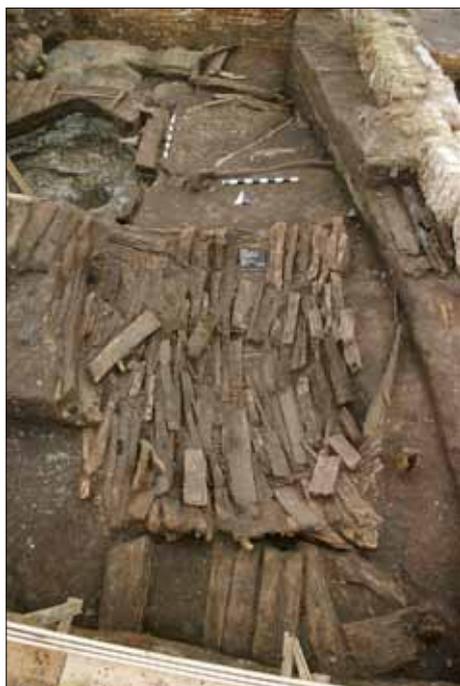
△ Abb. 2: Fischstraße 19. Grubenabdeckung im Hofbereich.

als Schwellbohlen und Spundwänden eines ebenerdigen Holzgebäudes ausgegangen werden (Abb.2). Auch begehbare Oberflächen lassen sich auf den erfassten Grundstücken, wenn auch in deutlich geringerer Anzahl, nachweisen. So konnte beispielsweise eine Wegführung auf dem Hof der Braunstraße 26 sondiert werden, die um einen unterkellerten Schwellen-Ständer-Bau des beginnenden 13. Jahrhunderts verlief. Die dazugehörige Substruktion bestand aus einer noch in Teilen intakten Bordwand eines Kahns, die mit der Plankenseite nach unten auf die Hofffläche gelegt wurde. Die nach oben freiliegenden Spanten bildeten die Unterzüge der darauf aufliegenden Lauffläche aus vierkantig zugerichteten Holzbohlen unterschiedlicher Größe, Spundbrettern und weiteren einzelnen Planken. Eine der Planken der Substruktion konnte um oder nach 1130 datiert werden. Die ausschließlich aus wiederverwendeten Hölzern bestehende Konstruktion rutschte nach Aufgabe des Gebäudes leicht in die südlich anschließende Baugrube ab (Abb.4 und 5).

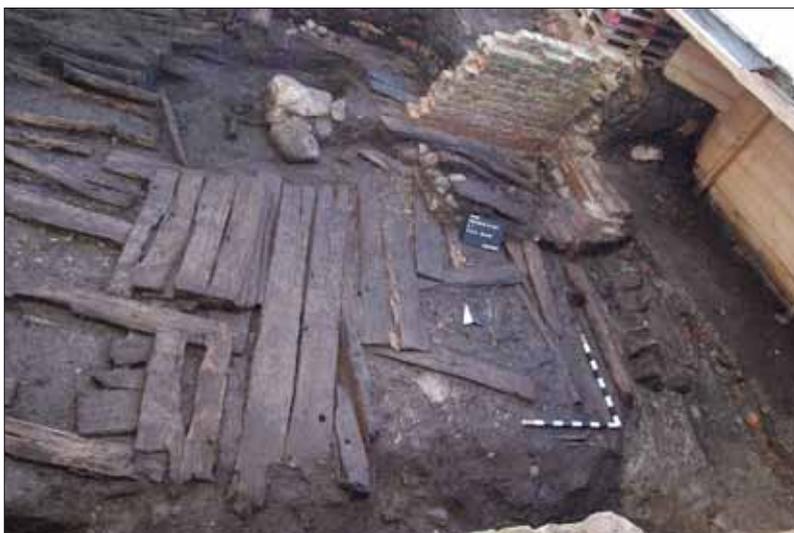
▷ Abb. 3: Fischstraße 18. Sekundäres Bauholz in einer Planierschicht, 1170d und 1181d.

ben zu überbauen. Dabei konnte eine Kombination aus wiederverwendetem Bauholz und entasteten Rundholzstämmen unterschiedlicher Stärke festgestellt werden. Ziel der Maßnahmen war, einen möglichst tragfähigen Baugrund für die nächste nutzbare Oberfläche zu schaffen. So fand sich auf der Hoffläche der Fischstraße 18 eine Lage vierkantig zugerichteter Bohlen und Spaltbohlen, die als Aufbau einer darüber eingebrachten Lehmplanierung verlegt wurden. Die Hölzer wiesen zum Teil Bearbeitungsspuren in Form von Ausklinkungen, Bohrungen oder Reste von Eisennägeln auf, die klar auf eine frühere Nutzung als Teil einer Holzkonstruktion hindeuten (Abb. 3). Die Hölzer des Befundes datieren jahrgenau 1170 und 1182. Als weiteres Beispiel ist die Grubenabdeckung im hinteren Hofbereich der Fischstraße 19 zu erwähnen. Hier erfolgte die Abdeckung der Grube durch eine aus Weidenruten geflochtene Faschine, die mit zahlreichen Abschnitten von Bohlen und Spundbrettern überlagert wurde. Hier kann anhand der Bearbeitungsspuren der einzelnen Teile von einer primären Nutzung

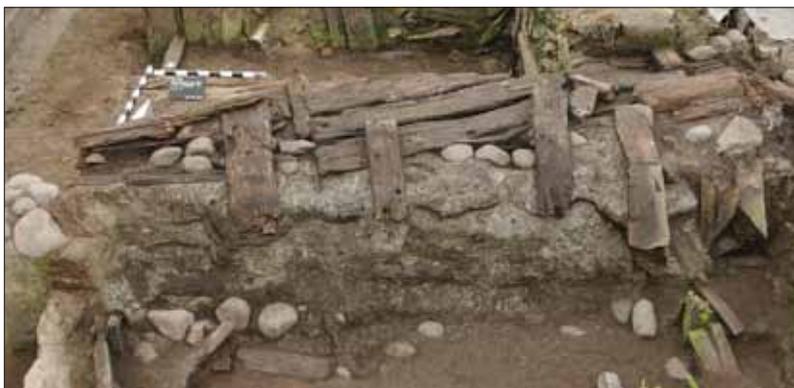
Abb. 4: Braunstraße 26. Bordwand als Substruktion eines Wegs, Dendrodatierung einer Planke um oder nach 1130.

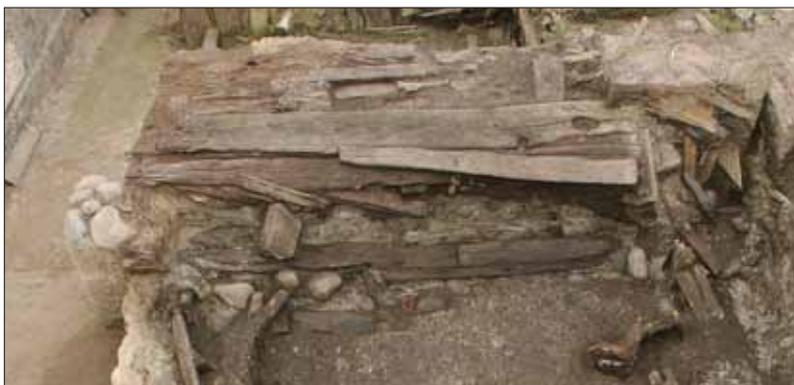
Abb. 5: Braunstraße 26. Lauffläche des Wegs.

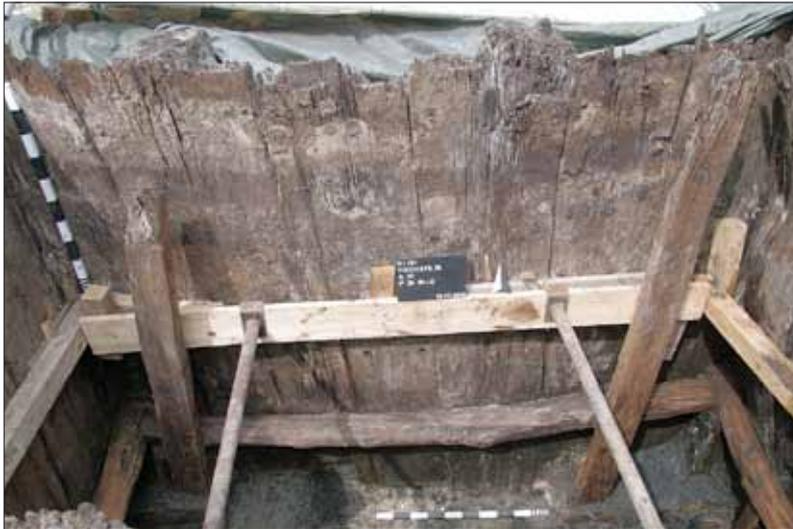
Abb.6: Fischstraße 18. Kloakenwandung aus Planken.

Schiffs- oder Bootsteile wurden in größerer Anzahl in den Kloakenschächten als Wandungen weiterverwendet und spiegeln so die unmittelbare Nähe zum Hafen der Trave wider. Vor allem die Planken eigneten sich offensichtlich hervorragend für diesen Zweck. So bestand die Wandung einer Holzkloake der Fischstraße 18 aus den Teilen eines Prahms, die vermutlich dessen Bodenfläche entnommen worden waren. Regelmäßig leicht versetzte Bohrungen entlang der Längskanten, in denen noch Reste von Holzdübeln enthalten waren, stellen dabei die Verbindungsstellen zu den Spanten dar (Abb.6). Einzelne Teile verfügten auch über eine verdickte und angewinkelte Längskante, die als Übergang zur Bordwand fungierte. Doch auch die Aussteifung der Wandungen wurde hauptsächlich mit gebrauchten Hölzern gestaltet. So finden sich bei etlichen mit Riegeln ausgesteiften Holzkloaken ehemalige konstruktive Bauhölzer. Vor allem Ständer, Balken und Schwellbohlen verfügten über einen ausreichend großen Querschnitt, mit dem der Druck des umgebenden Erdreichs aufgefangen werden konnte. Der oberste Aussteifungsrahmen einer Bohlenkloake der Alfstraße 15 bestand aus einer Schwellbohle, einem Ständer und vermutlich einem Rähm (Abb.7). Die Anordnung der Zapfenlöcher für die Feldriegel weist den Ständer als Eckständer aus, wobei sich nicht mehr feststellen lässt, ob die drei Teile aus ein und derselben Schwellbohlenkonstruktion stammten.¹

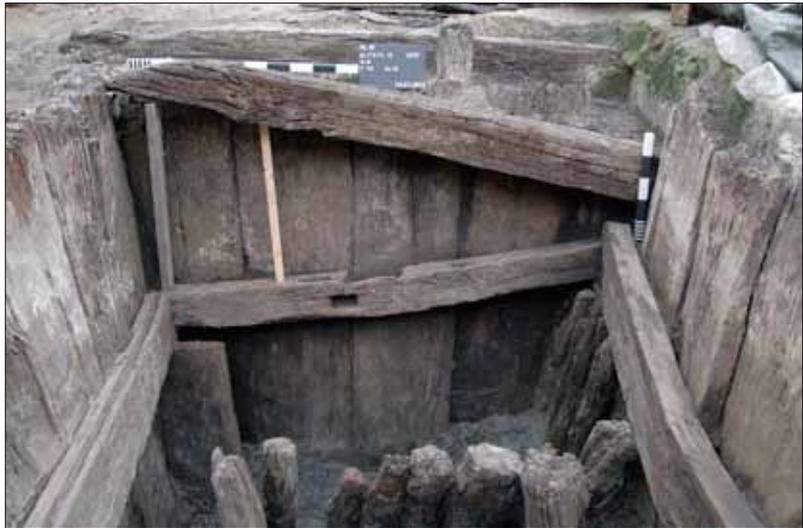
Abb. 7: Alfstraße 15. Aussteifungsrahmen aus sekundären Bauhölzern.

schaften durchaus den Anforderungen genügen mussten. Sie wurden ihrem neuen Verwendungszweck und den erforderlichen Längen nach umgearbeitet. So zeigen die Eckverbindungen der Aussteifungsriegel in der Regel eine einfache Eckblattung. Als bisheriger Einzelfall ist der Einbau eines Kammrads als Formschablone für einen frühneuzeitlichen Findlingschacht auf dem Grundstück Alfstraße 17 anzusprechen (Abb. 8). Bei dieser aus Findlingen ausgeführten Kloake wurde das Kammrad horizontal in die Baugrube gelegt und die Steine von außen dagegen gesetzt. Das Kammrad besteht aus drei miteinander verdübelten Bohlschichten, hat einen Durchmesser von ca. 2,25 m und wurde wahrscheinlich als Getriebeteil eines Mühlenwerks genutzt. Eine Kreisform beliebiger Größe lässt sich sicher auch mit einfacheren Mitteln erstellen, womit unklar bleibt, weshalb die Erbauer die Mühen des Transports und Einbaus auf sich nahmen.

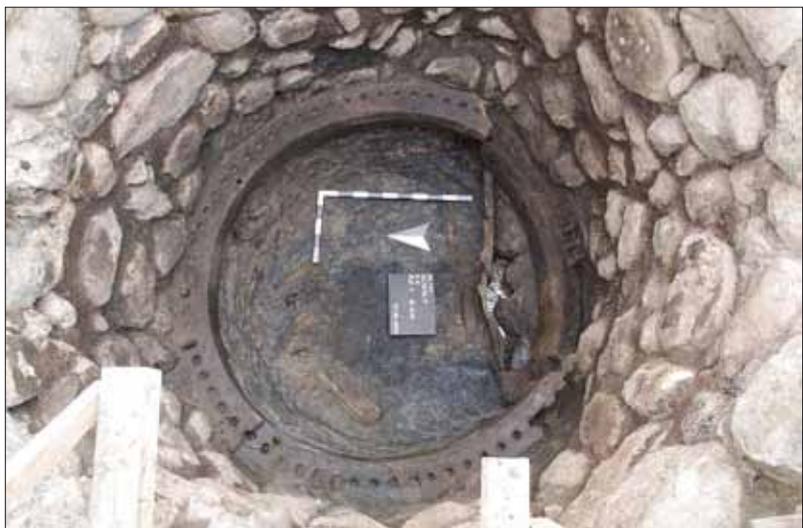
Abb. 8: Alfstraße 17. Kammrad als Formschablone einer Kloake.

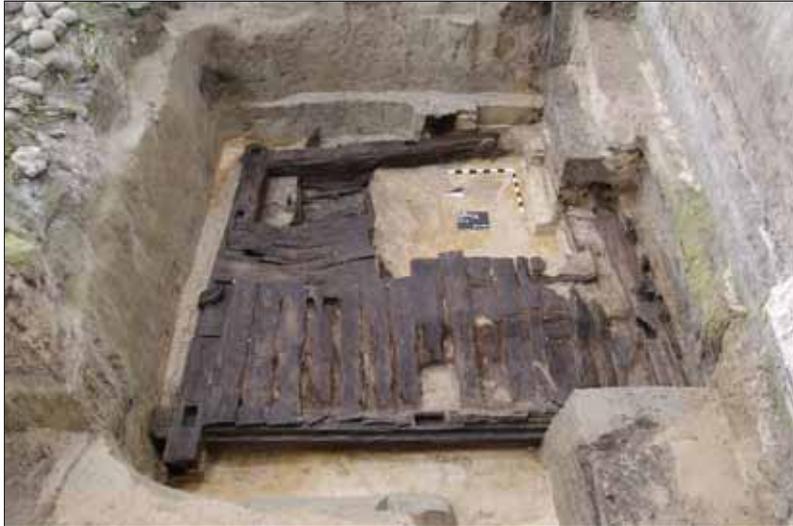
Abb. 9: Braunstraße 26, Holzkeller. Fußbodenlage 1142d, Kastenbrunnen um oder nach 1180d.

Sekundär genutztes Bauholz in Gebäudekonstruktionen konnte bei etlichen Ausgrabungen innerhalb der Lübecker Altstadt mehrfach nachgewiesen werden.² Am Beispiel zweier Holzbauten auf dem Grundstück Braunstraße 26 soll verdeutlicht werden, dass selbst bei der Ersterrichtung von Bauwerken auf bereits gebrauchtes Holz zurückgegriffen wurde. Bei dem ersten Beispiel handelt es sich um einen zweiphasigen Holzkeller im zentralen, hinteren Grundstücksbereich. Von der älteren Bauphase haben sich die Schwellbalken, der Fußboden und ein Brunneneinbau im Binnenbereich erhalten (Abb. 9). Von der jüngeren Phase fanden sich die

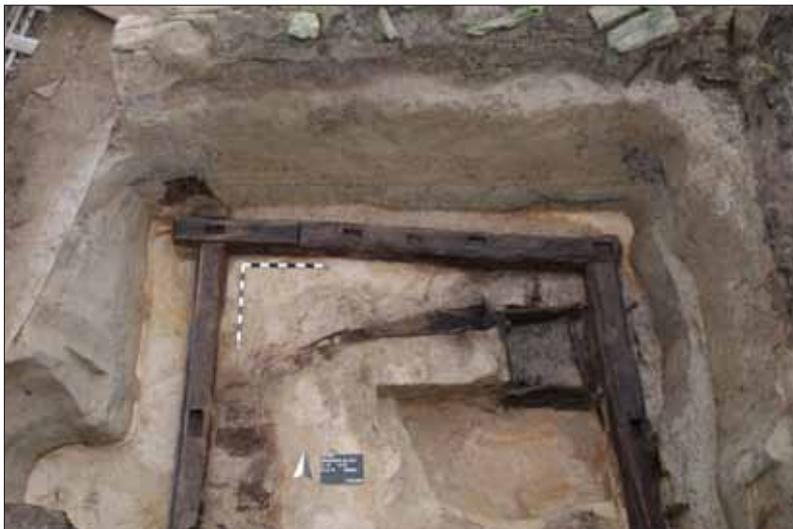
Abb. 10: Braunstraße 26, Holzkeller. Nördlicher Schwellbalken mit Verlängerungsteil 1167+14/-0d.

Schwellen, die Ständer, der Fußboden und die Außenwände sowie das westliche Rähm, das den oberen Wandabschluss markierte. Die Dendrodaten der Schwellbalken und Wandbohlen des jüngeren Kellers ergaben ein jahrgenaueres Fälldatum von 1198, die des dazugehörigen Fußbodens einheitlich jahrgenau von 1200. Letzterer bestand aus Spundbrettern und wurde vermutlich nachträglich eingebracht. Spundbretter wurden vorwiegend als Wandfüllung von ebenerdigen Gebäudeteilen verwendet und sind als Fußboden nur bedingt geeignet.³ Der nördliche Schwellbalken des älteren Kellers wurde für die Erstanlage des Gebäudes in bereits sekundärer Verwendung eingebracht. Da die vorhandene Länge nicht ausreichte, wurde die Schwelle durch eine einfache, liegende Blattung mit einem weiteren Balkenteil nach Westen verlängert. Der Blattstoß wurde mit zwei Holznägeln fixiert. Die Anordnung der Zapfenlöcher war klar zu lokalisieren, wie auch ein weiteres und weitaus größeres Zapfenloch, welches für den statischen Aufbau des Ständerwerks keinen Sinn ergab und offensichtlich mit der primären Nutzung des Schwellbalkens im Zusammenhang stand (Abb. 10). Hier wurde demnach bewusst auf gebrauchtes Material zurückgegriffen und dieses den Erfordernissen entsprechend umgearbeitet. In solch einem Fall können die Dendrodaten nur bedingt für eine Datierung herangezogen werden. Der stratigraphisch älteste Befund des älteren Kellers ist der Kastenbrunnen im Innenbereich, dessen Hölzer um oder nach 1180 datieren. Der nördliche Schwellbalken überlagert dessen Baugrube, datiert jedoch jahrgenau um 1167. Dieser wiederum

wird von den Spaltbohlen des Fußbodens überlagert, die jahrgenau 1142 datiert wurden. Der stratigraphisch jüngste Befund datiert also anhand der Dendrodaten am ältesten, weshalb nur eine relativ-chronologische Datierung des älteren Holzkellers in Verbindung mit dem jahrgenau datierten Jüngeren möglich ist.

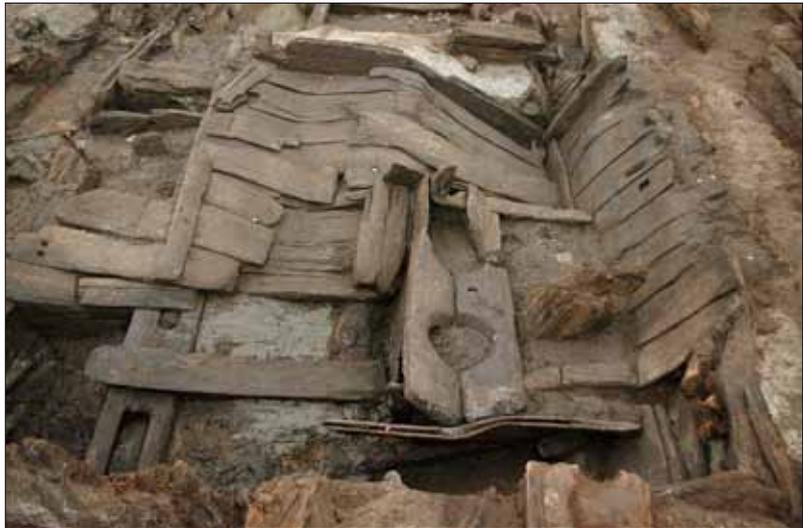
Abb. 11: Braunstraße 26, Toilettenhaus. Wandbohlen um oder nach 1222d.

Bei dem zweiten Beispiel handelt es sich um ein Toilettenhaus, das noch in weiten Teilen erhalten war und in situ dokumentiert werden konnte (Abb. 11).⁴ Von dem Befund fanden sich die Balken über der Fäkalgrube, der darauf liegende Schwellbohlenrahmen mit einem Eckständer, der Fußboden und die nördliche Wand. Reste der westlichen Wand lagen verstürzt auf den Brettern des Fußbodens, in den auch der Abortkasten mit Abortbrett integriert war. Bis auf die Spundbretter der Rückwand und den Eckständer zeigten alle Bauteile deutliche Merkmale einer sekundären Verwendung. Es lassen sich dabei Elemente eines ebenerdigen Schwellbohlenbaus und einer Schwellen-Ständer-Konstruktion nachweisen. Auch der Abortkasten war aus gebrauchten Spundbrettern gefertigt. Die Abdeckbalken können anhand ihrer Bearbeitungsspuren klar als Eck- und Mittelständer eines massiven Schwellen-Ständer-Baus angesprochen werden. Eine Beprobung der Spundbretter der Rückwand ergab eine Datierung um oder nach 1222. Die östlich gelegene Kloake des Nachbargrundstücks konnte jahrgenau 1287 datiert werden. Sie schneidet den östlichen Bereich des Toilettenhauses, welches zu diesem Zeitpunkt bereits aufgegeben und niedergelegt war. Daraus kann auf eine relativ kurze Nutzungsdauer für den Befund geschlossen werden, was sich in dem recht improvisiert wirkenden Charakter des Gebäudes widerspiegelt.

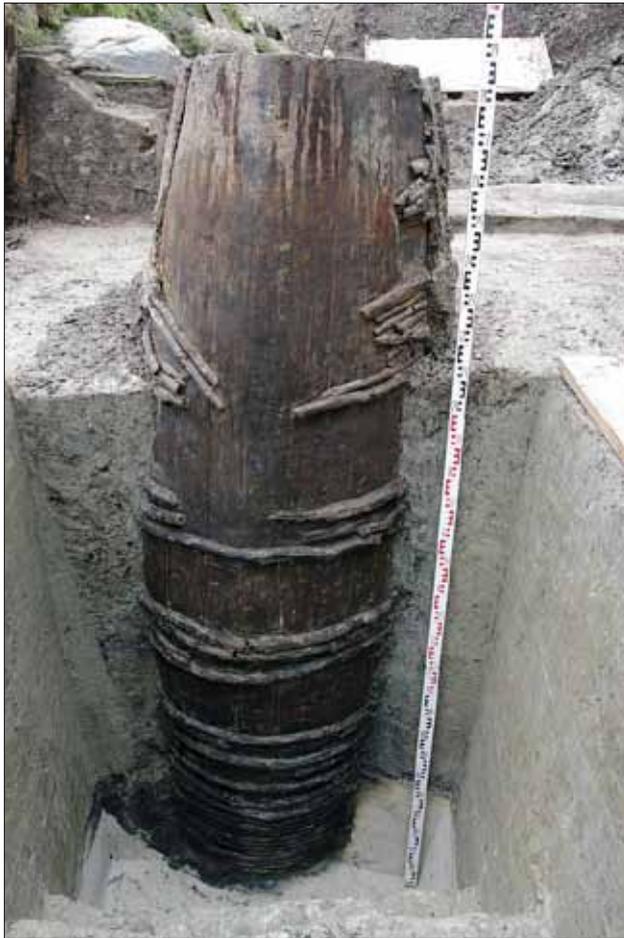
◁ Abb. 12: Alfstraße 15. Holzfass in sekundärer Nutzung als Brunnen.

Dass nicht nur Einzelteile aus hölzernen Konstruktionen wiederverwendet wurden, sondern auch komplette Objekte, zeigt der Fund eines als Brunnen eingebauten Holzfasses auf dem Grundstück der Alfstraße 15. Das 2,95 m lange Fass wurde vertikal in den anstehenden Ton gesetzt und reicht mit dem unteren Ende bis in eine Sandschicht (Abb. 12); die Fassdeckel waren zuvor entfernt worden. Mittig des Fasskörpers deutet ein viereckiges Spundloch darauf hin, dass damit ursprünglich Flüssigkeiten transportiert wurden. Solche ins Erdreich eingetieften Fässer konnten bislang auf mehreren Grundstücken des Grabungsareals nachgewiesen werden, wobei ihre intentionelle Funktion nicht immer eindeutig geklärt werden kann, da nicht alle bis in eine wasserführende Schicht hinabreichen.⁵

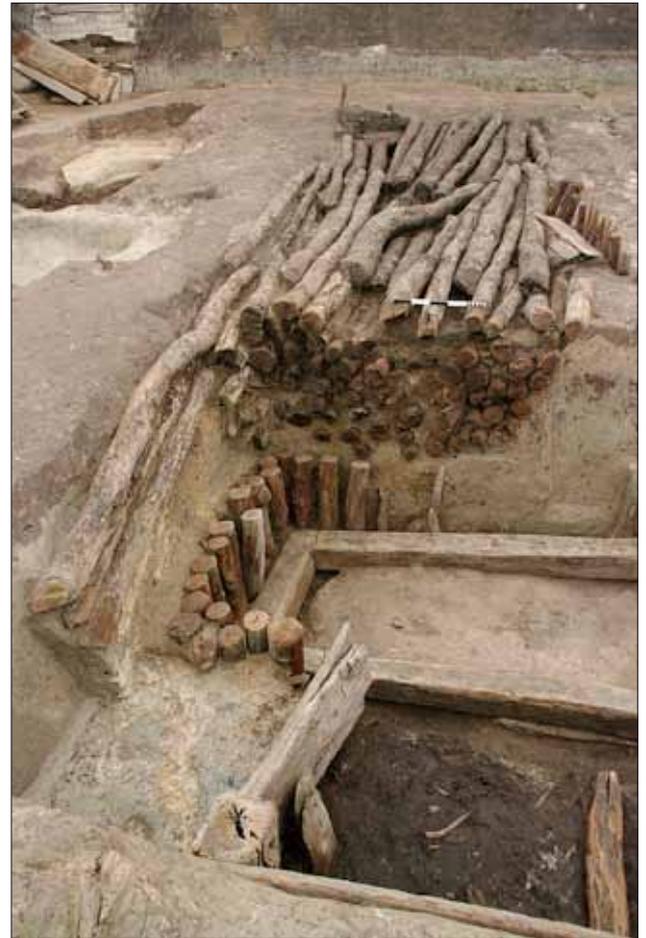
△ Abb. 13: Braunstraße 20, Holzdepot, Ende 12. Jahrhundert.

Als bisheriger Einzelfall ist ein mutmaßliches Holzdepot auf dem Grundstück Braunstraße 20 zu erwähnen. Es handelt sich dabei um entastete Rundholzstämmen, die in eine langrechteckige, nach unten trapezförmig zulaufende Grube eingelagert und mit einer kompakten Lehm-

schicht abgedeckt wurden (Abb. 13). Die Stratigraphie der Hofschichten erlaubt eine relative zeitliche Einordnung in das Ende des 12. Jahrhunderts. Der Befund wurde am nördlichen Ende zunächst durch einen Brunnen einbau und danach durch eine südlich anschließende Rundholzkloake geschnitten. Zum Eintiefen der Baugruben mussten sich die Erbauer durch rund 1 m kompakter Holzlagen arbeiten. Offensichtlich war das Depot zu diesem Zeitpunkt bereits in Vergessenheit geraten und die darüberliegende Hoffläche durch etliche Planier- und Befestigungsvorgänge aufgesiedelt. Die Art der Lagerung direkt auf dem Grundstück deutet darauf hin, dass die Hölzer vorrätig beschafft wurden und zu einem späteren Zeitpunkt verbaut werden sollten.
