Die Verwendung von Holz bei Lübecker Befestigungsanlagen

Mieczysław Grabowski

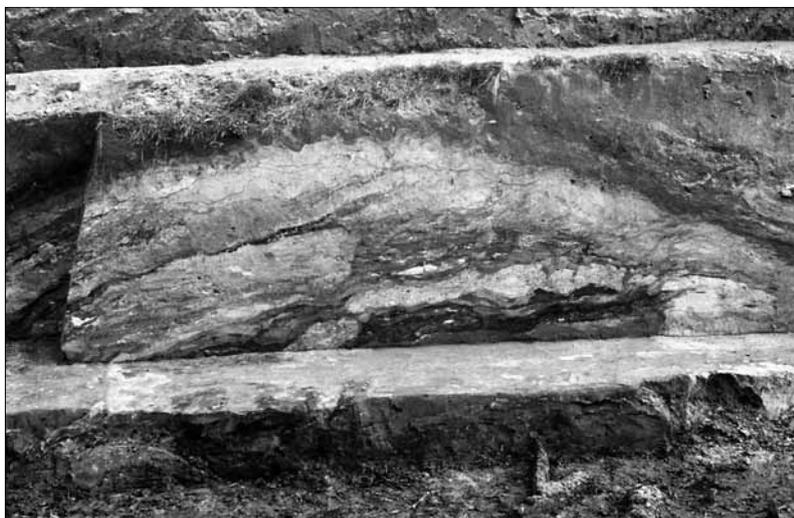
◁ Abb. 1: Alt Lübeck. Schnitt durch den primären Wall.

Der primäre Wall wurde im Jahr 819 neu errichtet. Seine Breite am Fuß betrug 13 m, die Höhe wird auf 3 m geschätzt. In Kern bestand der an beiden Seiten geböschte Wall aus aufgeschichteten Sodenpackungen (Abb. 1). Es wurde mehrmals die Verwendung von Holz nachgewiesen, allerdings in Hilfskonstruktionen. Eine lag innerhalb des Walls und bestand aus Pfählen, wohl für Flechtwerke, welche in Streichrichtung zum Wall verliefen. Damit sollte der Kern aus Sode stabilisiert werden. Mit der zweiten Konstruktion, einer niedrigen Spundwand, wurde die Außenfront des Wallfußes gegen das Abrutschen gesichert.²

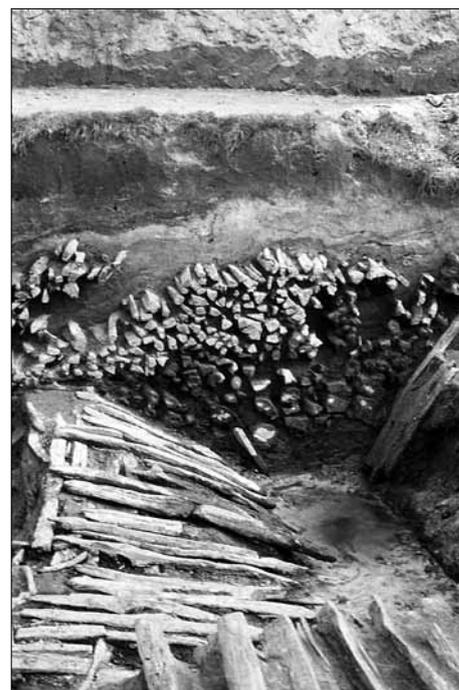
▽ Abb. 2: Alt Lübeck. Holzpackung als Kern des zweiten Walls.

In Folge des Wandels der geopolitischen Lage im Abodritenland und der Veränderung der Bedeutung Alt Lübecks im Zusammenhang mit der Machtergreifung von Gottschalk gegen Mitte des 11. Jahrhunderts wurde auch die Verteidigungsanlage der Burg erneuert. Im Jahr 1055/56 erfolgte ein Ausbau des alten Erdwalls. An die Außenseite des bestehenden, schon über 230 Jahre alten Walls wurde eine Packung aus Holzbalken vorgelegt (Abb. 2). Die Holzbalken, meistens Eichenstämme, legte man horizontal in quer zum Wall gerichteten Sektionen, die miteinander nicht verbunden waren, aber jede mit einer eigenen inneren Konstruktion stabil gehalten wurde. Die Holzlagen wurden von außen und innen durch Bohlenwände

zusammengehalten, die in einem Abstand von 2–2,5 m zueinander standen. Dieses Maß definiert auch die Breite des neuverlegten Holzgürtels. Innerhalb der Bohlenwände befanden sich in regelmäßigen Abständen Ösenbalken, welche zusammen mit Zapfenbohlen den Holzgürtel festhalten sollten. Von außen war die Holzpackung mit Erde abgedeckt. So ist der Wall auch als abgebösch zu sehen.³ Seine Gesamtbreite betrug 16–19 m, die Höhe wird auf ca. 5 m rekonstruiert.

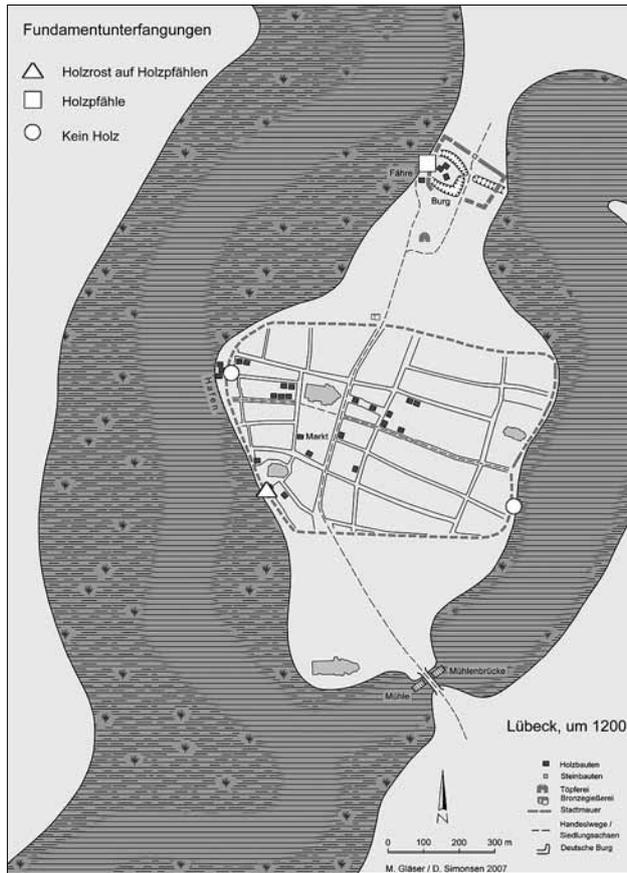
Abb. 3: Lübeck. Die Befestigungen auf dem Stadtgebiet aus dem späten 12. Jahrhundert mit erfasster Fundamentierung.

Nach der Stadtgründung im Jahr 1143 haben sich zwei Siedlungsareale gebildet (Abb. 3). Im Norden, an der verkehrs- und verteidigungswichtigen Stelle der Landzunge, an der Stelle der früheren slawischen Burg Buku, entstand eine neue, deutsche Burg.⁹ Das zweite Siedlungsareal, die bürgerliche Stadt, konzentriert sich auf die zentrale Kuppe der Halbinsel und auf den westlichen, sich zur Trave erstreckten Hügelhang.¹⁰

Die bürgerliche Stadt aus den ersten Jahrzehnten nach der Gründung müsste auch über eine Verteidigungsanlage, welcher Art auch immer, verfügt haben. Heinz Stoob vermutet eine Befestigung aus Holz und Erde.¹⁷ Leider liegen trotz intensiver Ausgrabungen in der Lübecker Altstadt in den letzten Jahrzehnten keine Erkenntnisse über diese Befestigung vor. In der Zeit um 1180 könnte die alte Wehranlage durch eine neue, gemauerte ersetzt worden sein. Von drei Stellen der Altstadt gibt es archäologische Zeugnisse, die in der Fachliteratur als ihre Überreste interpretiert werden (Abb. 3).¹⁸

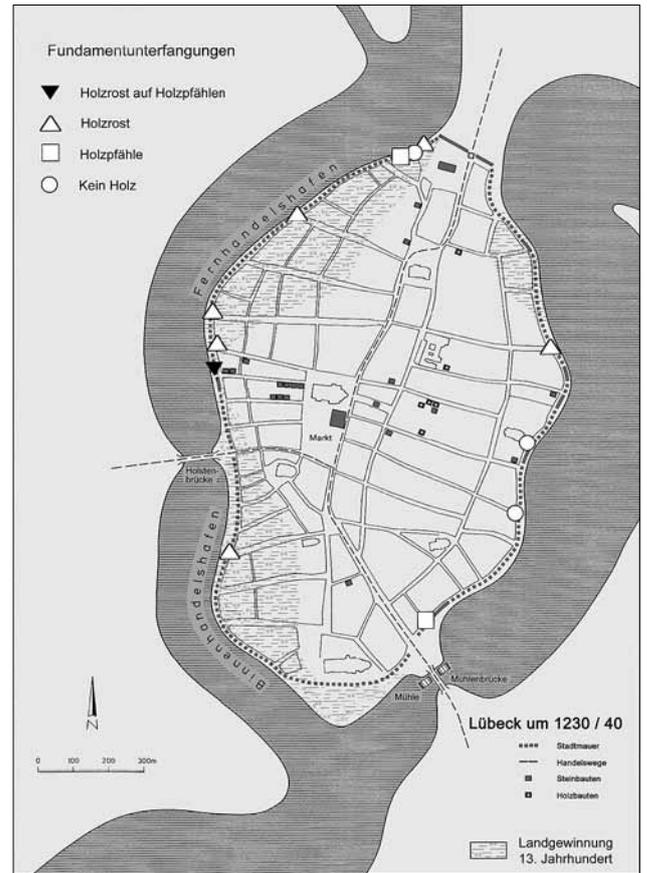
Abb. 4: Die mittelalterliche Stadtmauer Lübecks in voller Ausdehnung im Verhältnis zur Landgewinnung aus dem 13. Jahrhundert mit erfasster Fundamentierung.

Die Lübecker Stadtmauer konnte an mehreren Stellen sowohl im Westen als auch im Osten untersucht werden, wobei ihre Fundamentierung nur selten erreicht werden konnte. Dort wo die Fundamente erfasst wurden, zeigen sie uneinheitliche Gründungsart, die wohl vom angetroffenen Untergrund abhängig war. An manchen Stellen gibt es unter dem Felsenfundament einen Holzunterbau, an anderen liegen die Fundamentsteine direkt auf dem gewachsenen Boden (Abb. 4).

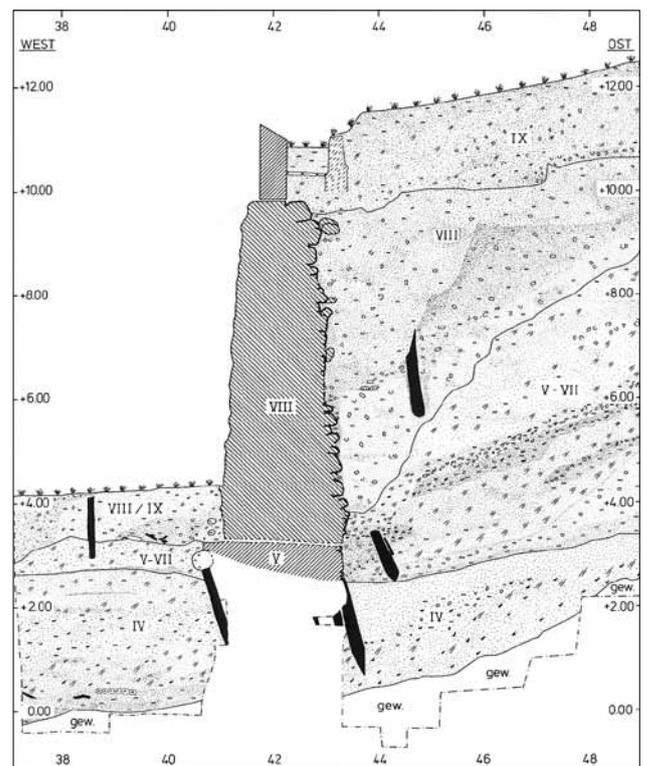
Abb. 5: Lübeck. Die Westmauer der deutschen Burg aus dem späten 12. Jahrhundert gegründet auf Holzpfählen.

Die nördliche Wehranlage wurde nach Westen, aber vermutlich auch nach Osten ausgebaut. Im Westen wurde eine Partie einer 2 m breiten Mauer freigelegt, die direkt unter der Begrenzungsmauer des Burgklosters, etwa entlang des Traveufers, verläuft (Abb. 3). Die stratigraphische Lage, vor allem aber die 7–7,3 cm flachen Backsteine lassen diese Mauer der Burganlage dem Ende des 12. Jahrhunderts zuschreiben.¹³ Trotz technisch widriger Umstände konnte die Gründung der Mauer auf einer Pfahlsetzung erforscht werden. Diese bestand aus 15–20 cm starken und bis zu 2 m langen unbearbeiteten Rundhölzern, die dicht nebeneinander eingerahmt wurden (Abb. 5). Als Material konnte Eiche nachgewiesen werden. Diese Art der Gründung wurde wegen des weichen, wenig tragfähigen Untergrunds ausgewählt. Infolge des immensen Drucks des Hangs

von Osten haben sich die Pfähle nach Westen geneigt.¹⁴ Bisher ist es die einzige Stelle innerhalb der ältesten Burgbefestigung, in der ihre Fundamentierung erforscht wurde;¹⁵ M. Gläser vermutet Heinrich den Löwen als Stifter bei der Errichtung der Anlage.¹⁶

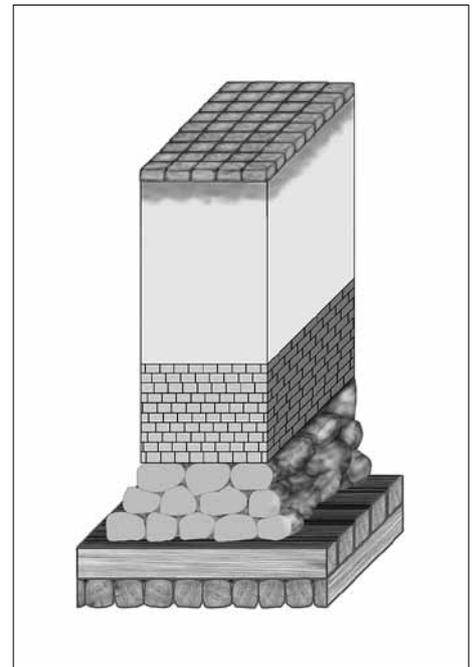
Abb. 6: Lübeck, An der Untertrave. Gründung der Stadtmauer auf einer zweilagigen Rostkonstruktion.

Die Stadtmauer an der Westseite wurde entlang der Trave in den 1930er und 1980er Jahren bei Kanalisations- und anderen Bauarbeiten untersucht. Dabei legte man an mehreren Stellen die Felsenfundamente frei, welche auf einer aufwändig gebauten Subkonstruktion aus Holz ruhten.²⁵ Am häufigsten bestand die Subkonstruktion aus zweilagigem Rost, dessen Lagen aus Holzbalken rechtwinklig zueinander lagen (Abb. 6). Stellenweise ruhte der Rost auf einer Pfahlsetzung, so An der Untertrave zwischen Mengstraße und Alfstraße. Bei der Subkonstruktion vor dem Haus An der Untertrave 99 konnte auch die Holzart des Rosts, nämlich Erle und Buche, bestimmt werden.²⁶ Abweichend und kompliziert war die Stadtmauer weiter nördlich, auf der Strecke zwischen Großer Alterfährre und Petersilienstraße, gegründet. Der tiefste Teil der Gründung, ein 1 m hoher Backsteinsockel, war von der Feld- und Stadtseite mit je einer Reihe von dicht nebeneinander eingerammten Pfählen gesichert. Stellenweise waren die Pfähle gedoppelt.²⁷

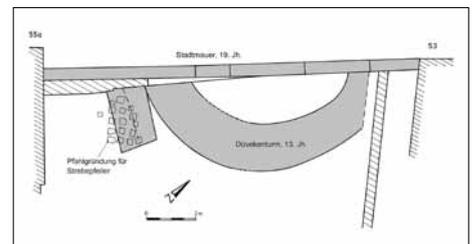
Abb. 7: Lübeck, An der Mauer 55. Die Pfahlgründung eines früheren Stützpfeilers der Stadtmauer.

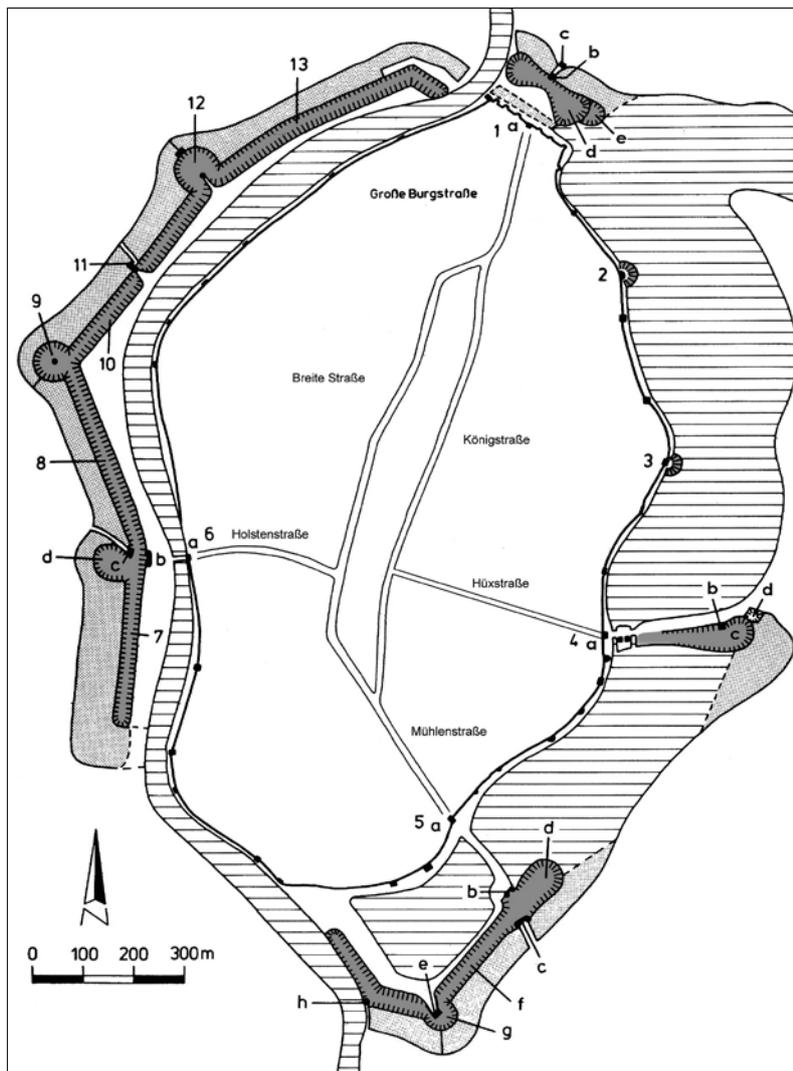
Abb. 8: Lübeck. Die Stadtbefestigung um 1590. 1: Befestigung am Burgtor, a: inneres Burgtor, b: mittleres Burgtor 1299, c: äußeres Burgtor 1444, d: Wall beziehungsweise Rondell 1535; 2: Rondell an der Rosenpforte; 3: Rondell zwischen Glockengießstraße und Hundestraße; 4: Befestigung am Huxtortor, a: inneres Huxtortor, b: Absalonsturm 1450, c: Rondell um 1550, d: Streichwehr 1560; 5: Befestigung am Mühltentor, a: inneres Mühltentor, b: mittleres Mühltentor um 1380, c: äußeres Mühltentor 1550–53, d: Rondell 1550, e: Kaisertor 1494–98(?), f: Wall um 1515, g: Rondell 1535, h: Fischerturm 1494–98(?); 6: Befestigung am Holstentor, a: inneres Holstentor, b: mittleres Holstentor, c: Rondell 1583–85; 7: Moor- oder Dreckwall; 8: Knochenhauerwall 1475–82; 9: Plönniesturm um 1480 und Rondell 1562; 10: Reeperwall; 11: Dammansturm um 1480; 12: Goldener Turm 1482 und Rondell 1560; 13: Wall 1573–80.

Ein kleines Rondell sollte die Rosenpforte schützen, ein zweites wurde zwischen den Toren am Ende von Glockengießerstraße und Hundestraße platziert (Abb. 8, 2 und 8, 3). Die Haupttore der Stadt, das Burgtor im Norden (Abb. 8, 1), das Hüntertor im Osten (Abb. 8, 4) und das Mühlentor im Süden (Abb. 8, 5), versuchte man mit eigenen Wällen und Rondellen besonders stark zu fortifizieren; das Holstentor im Westen (Abb. 8, 6), gelegen zwischen Knochenhauer- und Moor- oder Dreckwall, war dadurch sehr gut geschützt.

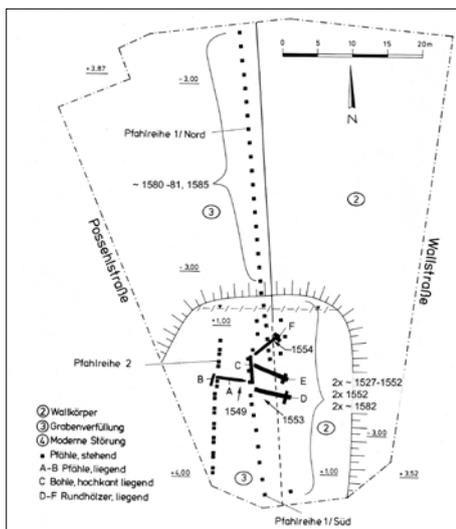
Abb. 10. Lübeck, Wallstraße 4. Holzbefestigung der Feldseite des Moor- oder Dreckwalls nach Grabungsergebnissen 1992.

Der Dreck- oder Moorwall konnte zuerst im Jahr 1992 baubegleitend beim Errichten eines Parkhauses mit Tiefgarage zwischen der Wallstraße und Possehlstraße untersucht werden. Damals war der Bereich Archäologie, früher Amt für Vor- und Frühgeschichte, jedoch nicht in die Planung des Vorhabens einbezogen, so dass beim laufenden Betrieb nur notdürftige Untersuchungen und Dokumentationen durchgeführt werden konnten. Nachgewiesen wurden mehrere Holzpfähle und Balken, die eine aufwändige Konstruktion angedeutet haben (Abb. 10). Der Auswerter verglich sie mit der Konstruktion des Rondells von 1535, das beim Ausheben des Elbe-Lübeck-Kanals 1896–1900 am Burgtor großflächig entdeckt und dokumentiert wurde (Abb. 19).⁴⁰ Die 1992 entdeckte Konstruktion gehörte zur Stabilisierung des Walls von der Feldseite.

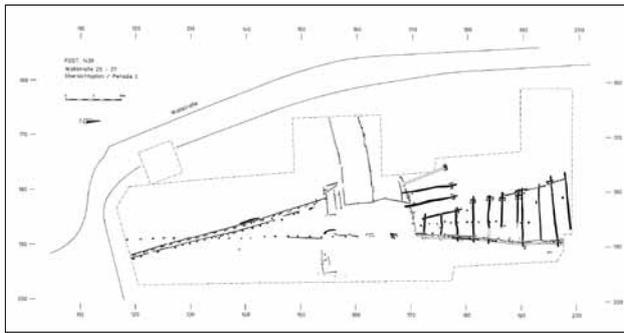
◁ Abb. 11: Lübeck, Wallstraße 25–27. Gesamtplan der Grabung 2006.

Die freigelegte Konstruktion hat sich als mehrteilig und sehr komplex erwiesen (Abb. 11 und 12). Von Norden kommend verläuft sie zuerst in Süd-Richtung, macht zwischen der OWK 170 und 180 einen Knick, um weiter nach Westen, mit kleiner südlicher Abweichung, zu gehen. Die Konstruktion besteht also aus zwei Schenkeln, welche fast rechtwinke-

Anscheinend setzt sich die Bohlenwand nach Süden, über den Südschenkel, fort (Abb. 11). Bis zu der OWK 148 wurden abschnittsweise sowohl die Bohlen als auch Pfähle bestätigt. Zwischen der OWK 148 und 154 liegt allerdings eine Bohle östlich von den Pfählen und nicht wie üblich westlich davon. Ab der OWK 148 bis zur Grabungsgrenze im Süden, auf einer Länge von ca. 30 m, waren allerdings nur Pfähle vorhanden. Sie standen in einem regelmäßigen Abstand von ca. 2 m und waren etwas massiver als die Pfähle im nördlichen Bereich. Diese Pfahlreihe könnte als geplante, aber nicht ausgeführte Bohlenwand gedeutet werden.

Die zweite Konstruktion schließt sich an die Holzkästen in Südrichtung an und wurde bis zur Grabungsgrenze auf einer Länge von 37 m freigelegt (Abb. 11). Es handelt sich um eine sehr massive, verdoppelte Bohlenwand, deren Wände in einem Abstand von 0,8 m zueinander stehen (Abb. 15). Von den beiden Wänden ist die Westwand die massivere. Sie besteht aus mehreren Sektionen, in denen hochkant liegende Bohlen, bis zu drei übereinander in einer Sektion, gegen paarweise stehende Holzpfähle vom Westen gelegt, nicht vernagelt wurden. Die Bohlen weisen eine Breite von 40–55 cm und eine Stärke von 4–10 cm, in einem Fall sogar bis 16 cm auf. Ihre Längen variieren zwischen 5,5 m und 11,75 m und bestimmen zugleich die Länge der Sektionen. Die Pfahlpaare stehen in einem Abstand von 0,7–1,3 m zueinander und bestehen aus unterschiedlich langen Hölzern, wobei die längeren Pfähle mit einer Länge zwischen 3,7–5,85 m um ca. 1,2 m bis 2 m die kürzeren überragen. Der Querschnitt der Pfähle liegt zwischen 20×23 cm und 40×40 cm, meist jedoch um 31×30 cm. Die Ostwand ist leichter konstruiert worden: Die Pfähle mit gleichem Umfang sind mit 2 m bis 2,8 m wesentlich kürzer, nur in der Mitte stehen sie paarweise. Der Pfahlabstand beträgt regulär 1 m, im Norden und Süden allerdings mit 2 m beziehungsweise 2,7 m das zwei- beziehungsweise dreifache. Die Bohlen liegen hochkant in einer, manchmal in zwei Lagen. Ihre Längen von 7 m, 7,5 m und 4,7 m entsprechen den Sektionslängen.

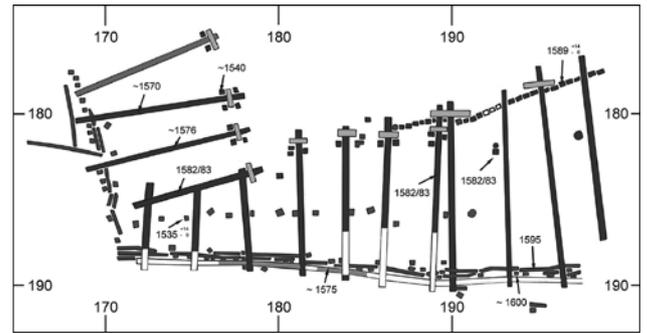
△ Abb. 12: Lübeck, Wallstraße 25–27. Holzbefestigung der Stadtseite des Moor- oder Dreckwalls nach Grabungsergebnissen 2006.

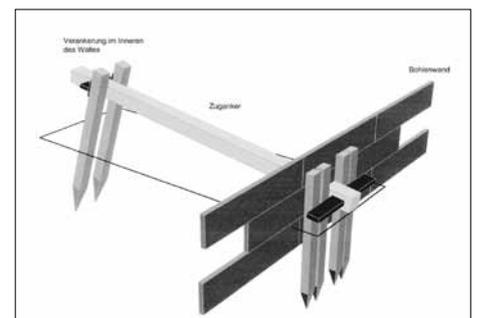
Abb. 13: Schematische Darstellung der Holzkonstruktion an der Stadtseite des Moor- oder Dreckwalls.

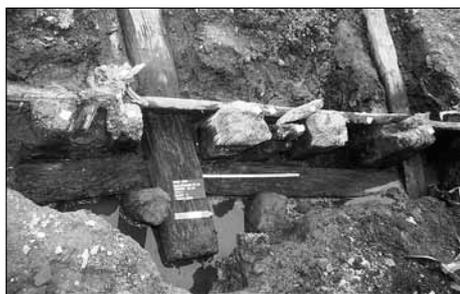
Abb. 14: Lübeck, Wallstraße 25–27. Die gurtartige Verriegelung der Zuganker an der Außenfront des Moor- oder Dreckwalls.

Durch die östliche Bohlenwand wurden die Zuganker durch entsprechende Öffnungen nach außen geführt und an der Außenseite, also in diesem Fall von Osten, mit Querriegeln festgehalten. Dafür verwendete man ca. 12 cm starke und um 30 cm breite Balken, welche mit beiden Enden in den benachbarten Zuganker verzapft wurden. Zwar konnten die Querriegel nur an wenigen Stellen erfasst und dokumentiert werden, sie wurden aber auf der gesamten Länge der Bohlenwand durch Stechen mit einer Erdnadel nachgewiesen. So ist die Verriegelung wie ein umlaufender Gurt zu sehen (Abb. 14). Noch weiter außen stehen einige wenige Pfähle, die vermutlich die Querriegel stützen.

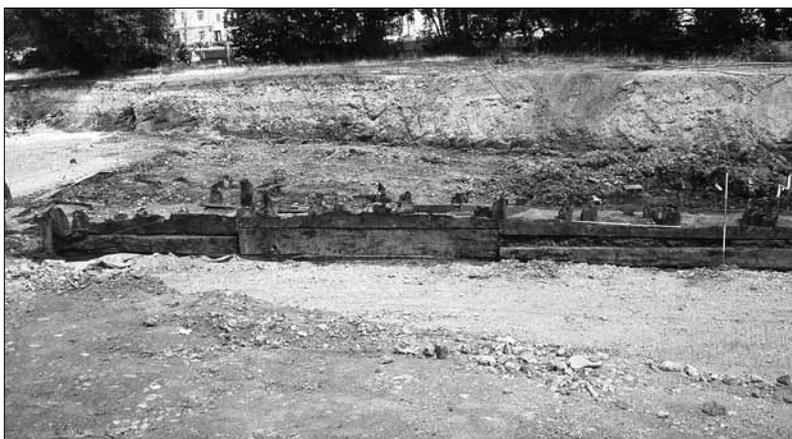
▷ Abb. 15: Lübeck, Wallstraße 25–27. Der Verlauf der Doppelbohlenwand südlich vom Moor- oder Dreckwall.

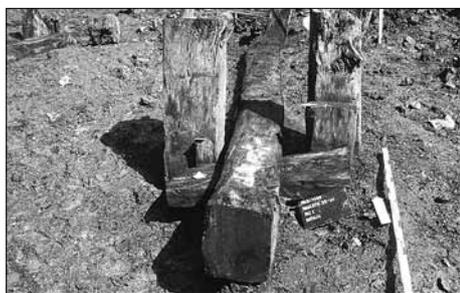
Abb. 16: Lübeck, Wallstraße 25–27. Die Verriegelung der Zuganker mit kurzem Querriegel im Inneren des Moor- oder Dreckwalls.

Die Zuganker wurden, wie außen, auch im Inneren des Walls sehr aufwändig verankert. Am Ende jedes Ankers befindet sich eine horizontale Öffnung, durch die ein Querriegel geschoben wurde (Abb. 16). Der Querriegel ist rechtwinklig zum Längsanker orientiert. In einem Fall, beim westlichen Anker des Südschenkels, lag der Riegel auf dem abgeblättern

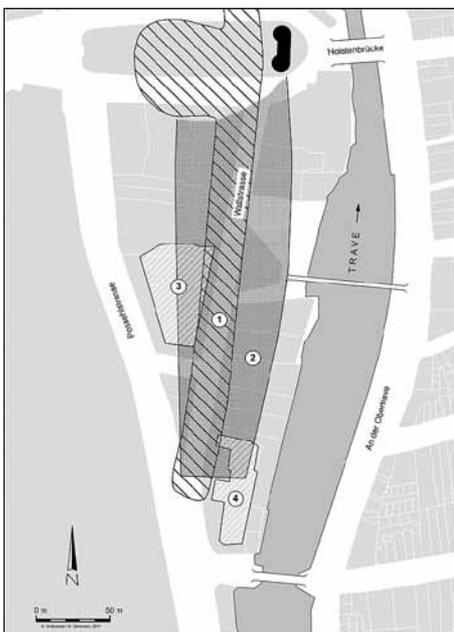
Abb. 17: Lübeck. Umfang des Moor- oder Dreckwalls nach Plan von Behrens 1824 und nach den Grabungsergebnissen.

Die Ausgrabungen von 1992 und 2006 trugen, dank ihrer Lage auf gegenüberliegenden Wallseiten, zu Erforschung der Wallbreite einen entscheidenden Beitrag bei. Vorher konnte die Breite des Moor- oder Dreckwalls, aber auch der anderen neuzeitlichen Wälle, anhand der Stadtpläne nur geschätzt werden. Am aussagekräftigsten ist hier der Plan von Behrens von 1824, der mit moderner Vermessungstechnik erstellt wurde und dessen Genauigkeit zweifelsfrei ist. Danach wurde die Breite des Moor- oder Dreckwalls mit 25 m, seiner Krone mit 12 m beziffert (Abb. 17).⁴² Das steht in Widerspruch zu den Grabungsergebnissen, die eine viel gewaltigere Breite bezeugen. Verlängert man die äußersten Befestigungen – die Pfahlreihe 1 der Grabung 1992 und die östliche Bohlenwand der Grabung 2006 – ergibt sich ein Abstand dazwischen von 50–75 m, der doch die Breite des Walls darstellt.⁴³ Um diese Differenz zu erklären, ziehen wir die zeitgenössische Stadtansicht von E. Diebel aus dem Jahr 1552 heran (Abb. 18).

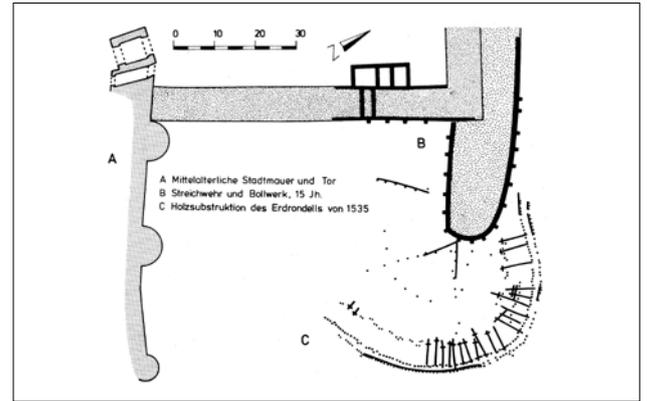
△ Abb. 19. Lübeck. Befestigung am Burgtor.
