# Spolien – Quellen für untergegangene Bauten

Peter Barthold  
& Fred Kaspar

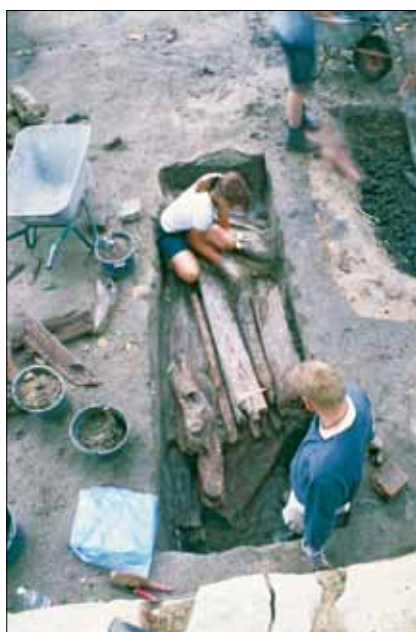
Abb. 1 (links): Befund der eichenen vergrabenen Bauhölzer bei der Grabung Parkplatz Stubengasse in Münster 1999.

Das erste Beispiel dürfte den Kollegen der Archäologie vermutlich aus der jüngst vorgelegten Grabungspublikation von Stefan Winkler zur Stubengasse in Münster bekannt sein:<sup>1</sup> 1999 wurde bei der Grabung Parkplatz Stubengasse in einer 2,9 m langen und 0,9 m breiten, über 1,6 m tiefen Grube sorgfältig geschichtete Balken entdeckt (Abb. 1). Aufgrund der an vielen Hölzern vorgefundenen Bauspuren lag der Verdacht nahe, dass es sich dabei um die bewusst vergrabenen Abschnitte von längeren Hölzern eines abgebrochenen verzimmerten Gebäudes handelte. Die dendrochronologische Untersuchung von 16 Hölzern aus dem Fundkomplex erbrachte als frühestmögliches Baudatum das Frühjahr 1573.

Die vorgefundenen Holzteile wurden durch Mitglieder des Grabungsteams von allen Seiten fotografiert und im Maßstab 1:20 gezeichnet. Letztlich war es nur mit Hilfe dieser Zeichnungen möglich, in deutlichem zeitlichen Abstand zur Grabung den Befund auszuwerten. Die 77 ausgegrabenen Spolien bestehen aus Eichenholz, das überwiegend Sägespuren aufweist. Nur zwei Hölzer zeigen klar erkennbare Abbundzeichen; lediglich ein Holz blieb fast vollständig in seiner Länge erhalten. 18 dieser Spolien

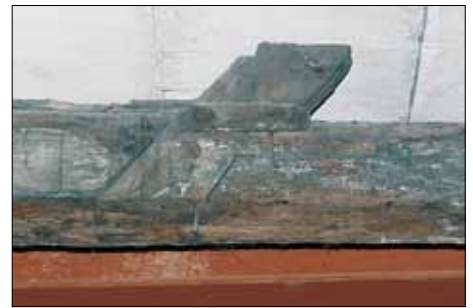
Abb. 6: Bielefeld, ehem. Franziskanerkloster St. Jodokus. Dachbalken mit angeblattetem Strebenrest.

Das dritte Beispiel stammt aus einem laufenden Projekt: Das Bielefelder Franziskanerkloster St. Jodokus wurde nach dem bisherigen Forschungsstand zwischen 1511 und 1515 fertiggestellt. 1830 wurde das Kloster aufgehoben, eine Schule und Lehrerwohnungen eingerichtet. Die Kirche blieb im Besitz der katholischen Kirchengemeinde St. Jodokus. Nach umfangreichen Umbauarbeiten im 20. Jahrhundert wurden die Klosterflügel von den verschiedensten kirchlichen Einrichtungen genutzt. Ergebnis dieser vielfältigen Umnutzungen war der Eindruck, der sich im Frühjahr 2008 bei Beginn der Sanierung bot: Lotrechte Wände, waagerechte Fußböden und Decken, deren Stahlträger vom Dachboden des 19. Jahrhunderts aus sichtbar waren. Lediglich eine einzelne Holzstütze schien sich im Obergeschoss noch als Spolie erhalten zu haben. Nachdem sämtliche Wand- und Deckenverkleidungen in Erd- und Obergeschoss entfernt worden waren, stellte sich heraus, dass sich trotz der Sanierungen des 20. Jahrhunderts in zwei Klosterflügeln im großen Umfang bauzeitliche Innenwände der Jahre kurz nach 1500 erhalten hatten. Im Westflügel waren die Befunde relativ klar und entsprachen dem, was in einem Kloster dieser Zeit zu erwarten ist. Im Obergeschoss des Nordflügels hingegen traten irritierende Befunde hervor: Zwar steckte jede Menge altes Bauholz zwischen den Stahlträgern der 1970er Jahre, aber angeblattete Strebenreste an den querliegenden Balken ließen eher auf hier wiederverwendete Sparren, als auf Dachbalken schließen.
