„Wenn wir nicht im Salzwasser ersaufen, ersaufen wir im Süßwasser!“ – Ein Marschenhof des ausgehenden 17. Jahrhunderts

Ergebnisse der archäologischen Ausgrabung in den Jahren 2007 und 2008

Brigitte Dahmen

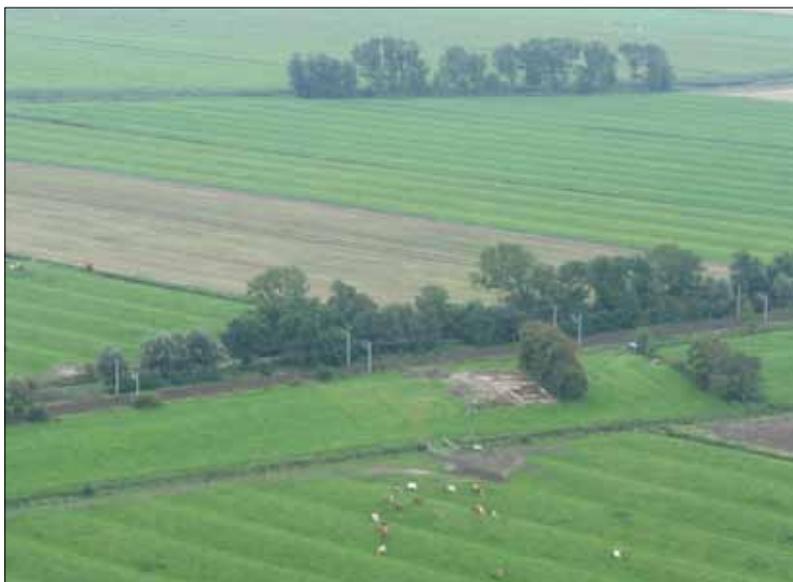
Abb. 1: Luftaufnahme auf den Kamerlander Deich mit der Grabungsstelle und der parallel verlaufenden Eisenbahn. Im Hintergrund, durch Bäume gekennzeichnet, die Spletheniederung. Wo das Land in Weide liegt, sind die Wölbäcker deutlich erkennbar, während sie auf den Äckern durch Überpflügung merklich verflacht sind. Blick von Nordost.

Der Verlauf des Kamerlander Deichs, der im frühen 16. Jahrhundert aufgegeben wurde, ist heute an einigen Stellen noch gut im Gelände zu verfolgen, besonders in seinen östlichen Teilen, wo er quer zu den dortigen Wölbäckern⁶ liegt. Im westlichen Bereich ist er im Laufe der Zeit Teil einer Koppel geworden, so dass er sich dort kaum von den parallelliegenden Wölbungen unterscheidet. Die gut vierzig mal fünfundzwanzig Meter große Wüstungsstelle des Hofes ist als kaum merkliche Erhebung (1,5 m ü NN) feststellbar. Im Westen ist die Stelle heute von dicht nebeneinander stehenden alten Linden begrenzt (Abb. 1). Zur Nutzungszeit des Hauses standen wesentlich mehr Bäume um den Hof.

6 Zur Trockenlegung sind früher lange, parallelliegende Gräben, sogenannte Gruppen, durch die Äcker und Koppeln gezogen worden. Bei der jährlichen Säuberung der Gruppen wurde das ausgeräumte humose Material in die Mitte zwischen zwei Gräben geworfen, so dass im Laufe der Zeit die typischen Wölbungen entstanden (Abb. 1). Durch Überpflügungen verflachen die Äcker heute immer mehr.

1845 erreichte das industrielle Zeitalter mit der Eisenbahnstrecke Elmshorn-Glückstadt die Marsch. Für den Heydenreich'schen Hof war dies ein gravierender Einschnitt, denn nur zwanzig Meter entfernt führt die Trasse am Gebäude vorbei (Abb. 1 und 21). Die Vibrationen, die jeder vorbeifahrende Zug auslöste und die sich durch den besonderen Untergrund hier in der Marsch verstärkt auf das Haus auswirkten, haben wohl zur Instabilität des Hauses beigetragen. Mitte des 20. Jahrhunderts war nur noch ein halb verrottetes, unbewohntes Bauwerk vorhanden (Abb. 6). Bevor das Haus gänzlich zusammenfiel und seine Kleinode in Vergessenheit gerieten, konnte es für das Freilichtmuseum gerettet werden.

dem Bauholz, den großen Feldsteinen und Ziegeln auch die Menge an kleineren Steinen für das Traufenpflaster, welches um das gesamte Haus verlegt war. Aufgrund der Lage des Heydenreich'schen Hofes auf einem ehemaligen Deich ist nicht von einem direkt am Haus liegenden Graben auszugehen, doch die ca. vierhundert Meter südlich verlaufende Spletthe, ein natürlicher Abfluß aus dem östlich gelegenen Königsmoor, war sicher als Transportweg genutzt worden.¹³ Möglicherweise bestand auch ein Stichgraben zum Hof hin. Heute ist die Spletthe fast vollständig verrohrt und nur noch in langen Schlechtwetterperioden als schmale Feuchtniederung vorhanden (Abb. 1).

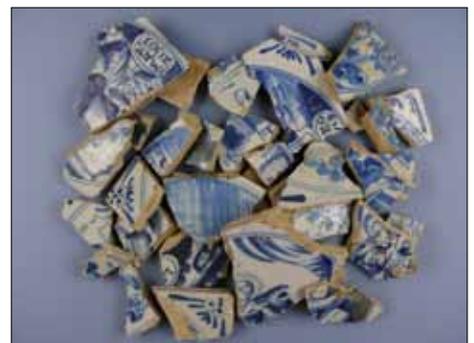
Abb. 5: Bruchstücke von niederländisch-westfriesischen Wandkacheln aus einer Schicht unter dem sog. Torfschacht.

Bei all diesem Aufwand verwundert es nun nicht mehr, dass der Küchenherd mit niederländisch-westfriesischen Kacheln verkleidet war (Abb. 5). Diese blau bemalten Kacheln mit biblischen Motiven sind Massenprodukte und begegnen uns überall im südlichen und südöstlichen Nordseeraum. Ab dem ausgehenden 17. Jahrhundert wurden sie zahlreich in den Stuben und Küchen der begüterten Bauern und Seefahrer eingebaut. Innerhalb der Ausgrabung waren sie insofern von Belang, da immer wieder Bruchstücke zutage gefördert wurden, die nicht mit dem „Umzug“ des Hauses in den 60er Jahren in Verbindung gebracht werden konnten, da sie in älteren Schichten gefunden wurden. Sie konnten somit nicht von dem rezenten Herd stammen. Im Verlauf der Grabung trat eine Befundlage zutage, die das Rätsel um die älteren Kacheln löste.

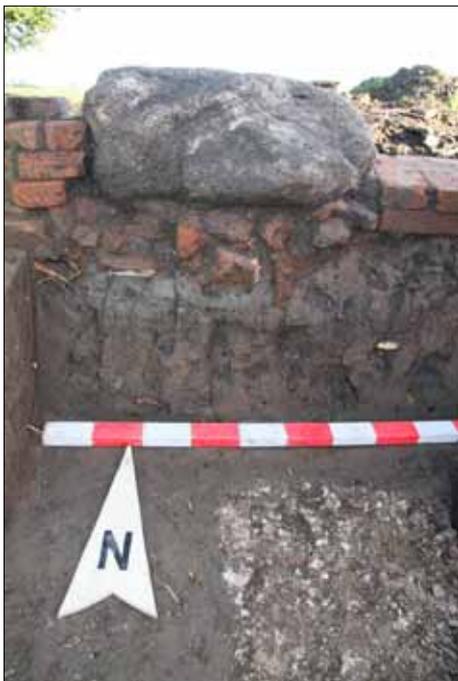
Abb. 11: Freigelegte Holzbohle unter der Kellerwand. Der helle Sandstreifen markiert das Niveau der ersten Kellerphase, darüber eine 20 cm dicke Auffüllung; vorne links: Reste des Kellerbodens der zweiten Phase.

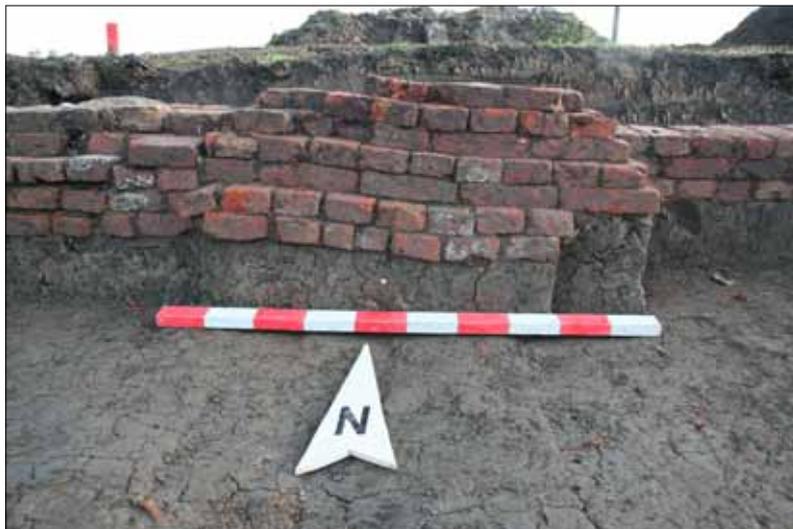
Abb. 9 (oben): Ständerfundament: eiszeitlicher Geschiebestein als Unterstein für die Ständer des Fachwerkes verwendet.

Es spricht einiges dafür, dass die Schwellen-Rahmenkonstruktion des ursprünglichen Fachwerkbaus eine sogenannte Punktfundamentierung besaß, bei der die Holzständer auf große Feld- beziehungsweise Geschiebesteine gestellt wurden. Auf dem Heydenreich'schen Hof sind diese Steine in Originallage zwischen vier Gefachen im Wohnbereich der Dielensüdwand vorgefunden worden (Abb. 8 und 9). Schmale und flache Mauerzüge aus Ziegeln zwischen diesen Geschiebesteinen zeigen an, dass hier die Schwellen des Fachwerkes auflagern. Der Vorteil dieser Gründung liegt auf der Hand: Bauteile, die die Fachwerkstruktur tragen, sind über den Boden gestellt und somit weitgehend der Bodennässe entzogen.¹⁰ Im weiteren Verlauf der Grabung stellte sich heraus, dass die Geschiebesteine an einigen Stellen durch Ziegelsteinunterfütterungen abgelöst wurden (Abb. 8 und 10). Eine erhöhte Unterfütterung der Ständer wurde nötig, weil die Holzständer an ihren Basen verrotten waren.¹¹

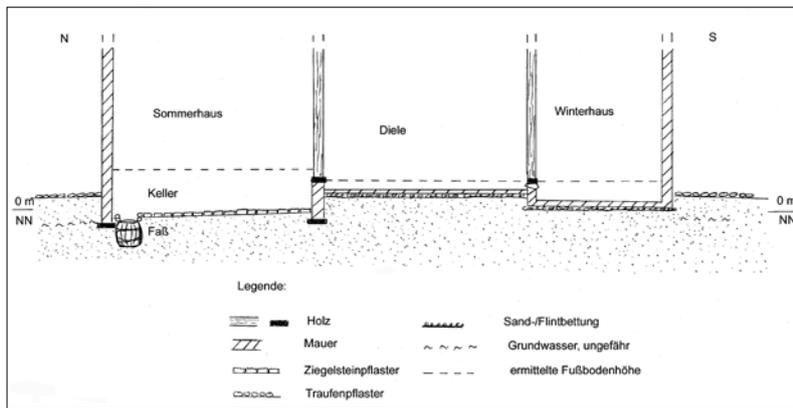
Abb. 12: Schematisierter Querschnitt durch die Westwand des Hauses.

Die restlichen Wände des Wohntraktes (Abb. 8.4 und 12), die nicht ständig im Grundwasser standen, wurden durch Fundamente mit einer

Sand-Flintsteinbettung gegen zu lang anhaltende Stauflüsse geschützt (Abb. 16). Im Wesentlichen geht es wohl darum, dass das unter dem Mauerwerk angesammelte Wasser so schnell wie möglich abfließt. An der Westmauer ist das besonders gut erkennbar, da diese mit einer nach Süden abfallenden Gründungstiefe der Hangneigung des Deiches folgt. Auch diese Bettung wurde zuerst als ein Novum angesehen, doch brachte die Untersuchung eines anderen Bauernhauses aus der Krempermarsch eine gleiche Befundlage hervor.¹⁴

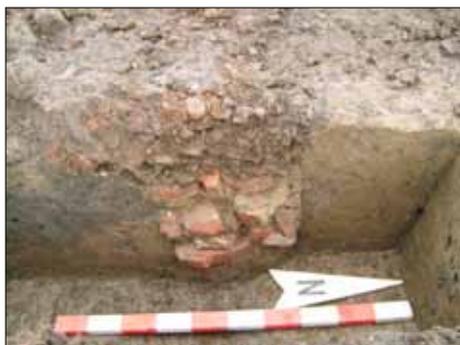
Abb. 13: Ziegelbruchfundament im Stallbereich des Hofes.

Im Stallbereich ist eine weitere Variante der Fundamentierung hervorgekommen – eine kompakte, 50 cm dicke Schichtung aus Ziegelbruch. Als Fundamentierung ist sie auf den ersten Blick nicht anzusprechen. Eher sieht sie aus wie eine massive Drainage (Abb. 8.5 und 13), was wohl auch das Hauptanliegen war. Hier wollte man anscheinend dem erhöhten Nässeaufkommen durch die Ausscheidungen der Tiere etwas entgegenzusetzen. Ehemals vorhandene Unterbauten oder Geschiebesteine für die Holzständer sind allerdings nicht zutage gekommen. Sie sind wohl mit dem Abtrag des Hauses nach Molfsee zerstört worden.

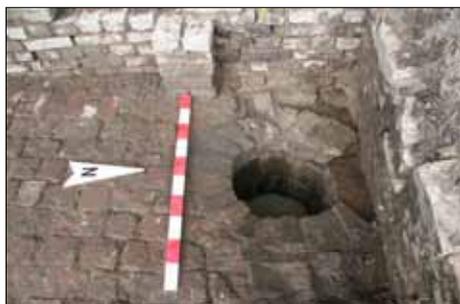
Abb. 14: In den Kellerboden eingebautes Holzfass, hier Phase II mit einem Ring aus radialen Ziegelsteinen.

Am Kellerboden, der mit klosterformatigen Ziegelsteinen¹⁶ gepflastert war, wurde ein weiteres Mal sichtbar, dass bei der Planung des Hauses der Überfluß an Wasser berücksichtigt wurde. Das Pflaster wies ein Gefälle zu einem im Fußboden eingelassenem Holzfass auf (Abb. 8.6 und 14). In den Keller eingedrungenes Wasser konnte sich hier sammeln und durch Löcher im Fassboden versickern. Das ist zwar eine in der Marsch übliche Lösung, in dieser Ursprünglichkeit heute allerdings nicht mehr zu sehen, da Sickerschächte in alten Kellern, falls sie noch vorhanden sind, moderne Einfassungen erhielten. Die Grabung erbrachte zudem den Nachweis einer älteren Kellerphase mit tiefer liegendem Boden (Abb. 11) und ehemaligen Kellerzugang im Süden (Abb. 8.7). Es wurde sichtbar, dass das Fass schon in der ersten Phase vorhanden war und nun eine Randerhöhung/Einfassung mittels zweier Lagen radial geformter Ziegelsteine erhalten hatte. Diese schlossen nun wieder bündig mit dem um zwanzig Zentimeter erhöhten Fußboden ab. Dass der Umbau mit der zweiten Erweiterung

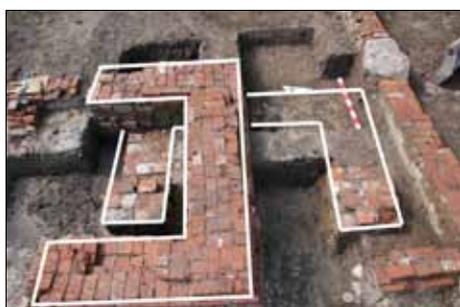
Abb. 15: Freigelegte Fundamente der beiden Küchenherde, Blick von Ost.

Einen weiteren Hinweis auf eine vorherige Phase des Hauses trat in der Küche zutage. Es handelt sich um einen Vorgänger des Küchenherdes. Dieser alte Herd lag direkt unter dem Fundament des neuen, doch war er um 90 Grad gedreht, so dass seine Öffnung/Kochseite nach Osten wies (Abb. 8.8 und Abb. 15). Erst im Zusammenhang mit dem Hausgrundriss wurde deutlich, dass es sich um eine Veränderung handelt, die nur mit einer baulichen Erweiterung möglich wurde: dem Anbau des sogenannten Winterhauses im Jahr 1782. Eine Bauabfolge läßt sich nun wie folgt rekonstruieren: Der erste Herd lag ursprünglich parallel zur beziehungsweise an der Südwand des Hallenhauses. Wahrscheinlich erstreckte sich zuerst der Hauptteil der Küche östlich des Herdes, dort wo die Lütt Döns liegt (vgl. Plan Abb. 8). Auch ist es möglich, dass der neue Herd nicht gleich mit dem Ausbau zum Winterhaus gesetzt wurde, sondern erst als die rezente Küche ihre jetzige Ostbegrenzung erhielt. Der Annahme zugrunde liegen einige Überlegungen im Zusammenhang mit dem sogenannten Torfschacht (Abb. 8.9) und mit den Resten eines erst durch die Grabung gefundenen Wandgräbchens eines ehemaligen Alkovens in der Küche (Abb. 8.10). Der verbliebene Abstand zwischen Alkoven und Herd wäre für ein Hantieren dort zu eng gewesen, so dass sich eine Gleichzeitigkeit von Herd und Wand ausschließt. Den neuen Herd an der Stelle des alten zu errichten, gebot die Lage des Schornsteines, dessen Umsetzung einen zusätzlichen Aufwand bedeutet hätte.

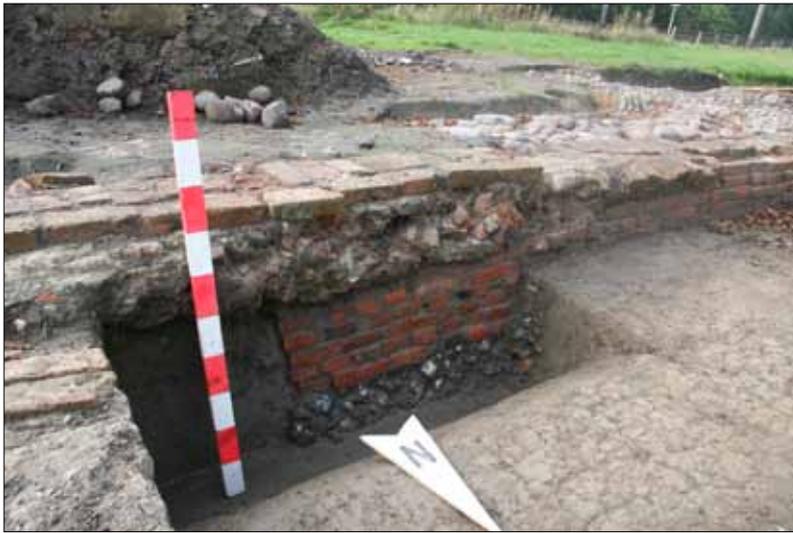
Abb. 16 (links oben): Fundament der Südwand Lütt Döns mit sog. Rollschicht darüber: eine erhaltene Lage der aufgehenden Wand. Ganz unten die Bettung aus kleinen Flintsteinen und Sand.

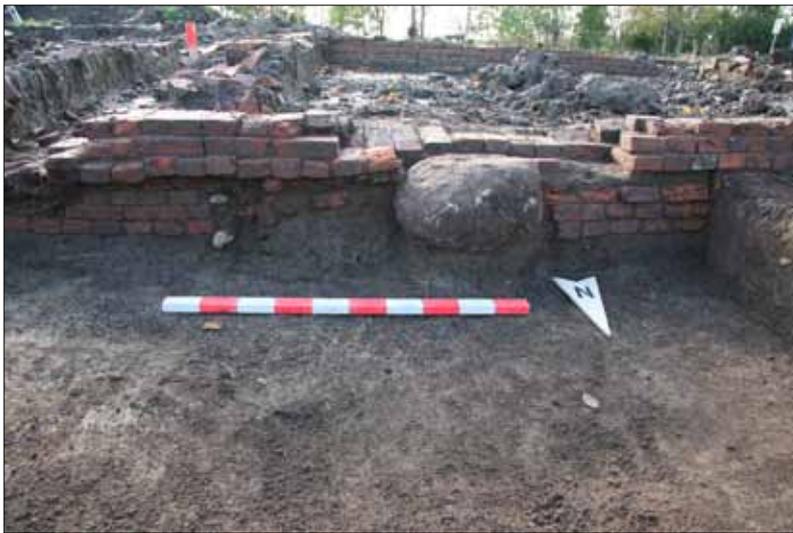
Abb. 17 (links unten): Ständerstein in Verband mit einer Ziegelsteinlagen für die Schwellen der ursprünglichen Nordwand. Darauf später aufgesetzte Ziegelerhöhung des Fundamentes.

An zwei Stellen ließ sich im Grabungsbefund eine Erhöhung der Fundamente, jeweils ca. um 20 cm, feststellen: Zum einen war auf dem alten – augenscheinlich noch intakten – Fundament der südlichen Lütt Dönswand eine 20 cm dicke Rollschicht aus Ziegelschotter aufgebracht worden. Darauf errichtete man die Wand, die hier, im Wohnteil des Hauses, aus einem kompakten Ziegelmauerwerk bestand (Abb. 8.11 und 16). Zum anderen war das Fundament auf der Nordseite des Hauses ebenfalls um zwanzig Zentimeter aufgestockt worden. Hier wurde der ursprüngliche Unterbau mit Geschiebesteinen und Schwellenträger mit einer Ziegelsteinsubstruktion übermauert (Abb. 8.12 und 17).

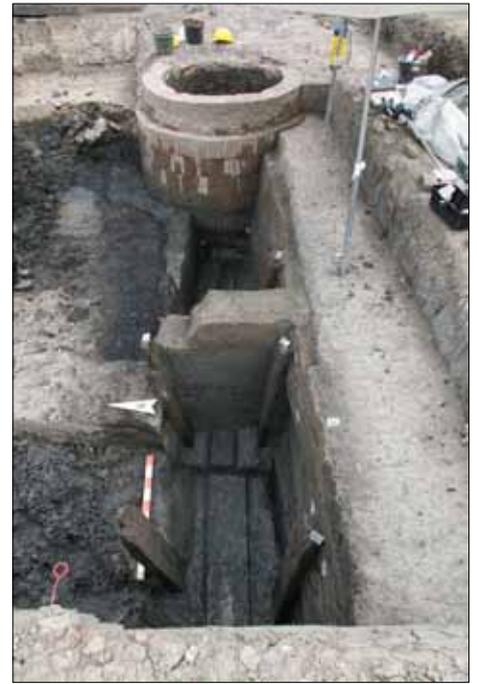
Abb. 18 (oben): Wasserleitung: freigelegter verbohler Graben mit Steinrinne und Zisterne am Ende des Grabens, Blick von Westen.

In einer absoluten Tiefe von -2,1 m ü NN und damit gut drei Meter unter der Geländeoberfläche konnte ein leicht konisch zulaufender Graben freigelegt werden. Dieser Graben war mit horizontalen Bohlen und vertikalen Stützen aus Holz ausgesteift (Abb. 8.13 und 18). Auf seiner Basis befand sich eine überdeckte, kastenförmige Leitung aus künstlichem Stein (Abb. 8.13, 19 und 20). Diese verlief ohne Gefälle über fünfundzwanzig Meter parallel zum Haus und endete im Osten bei den Kuhställen in einer drei Meter tiefen, aus kleinen Backsteinen aufgemauerten Zisterne (Abb. 8.14 und 18). Die westliche Fortsetzung der Leitung erfolgte nicht – wie erwartet – in Form einer Anbindung an die dort liegende Küche, sondern setzte sich mit einem Neunzig-Grad-Knick nach Süden fort. Dort verläuft heute die Eisenbahn, so dass eine weitere Freilegung nicht möglich war (Abb. 21).

Allem Anschein nach funktionierte die Anlage nach dem Prinzip der „kommunizierenden Röhren“, wodurch der Wasserstand in einem Behälter (hier die Zisterne) aufgrund des Drucks die gleiche Höhe erreicht wie in einem zweiten Behälter, an dessen Stelle in diesem Fall ein entsprechend tiefes, offenes Gewässer gelegen haben mag – wofür die Splethe in Frage kommt. Bis zur Errichtung des Elbpumpwerkes in Glückstadt in den sechziger Jahren des letzten Jahrhunderts war die Splethe noch ein breites Gewässer mit einem hohen Wasserstand. Die Nähe der Zisterne zum Stalleingang spricht dafür, dass daraus vorrangig das Vieh versorgt

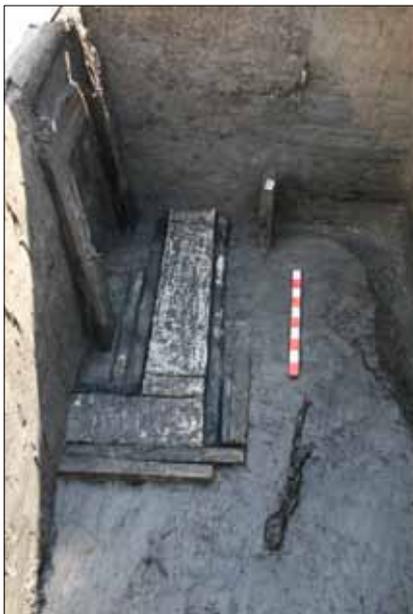
Abb. 19 (links): Wasserleitung: Steinrinne, hier im Knickbereich fixiert mit „Abfallholz“.

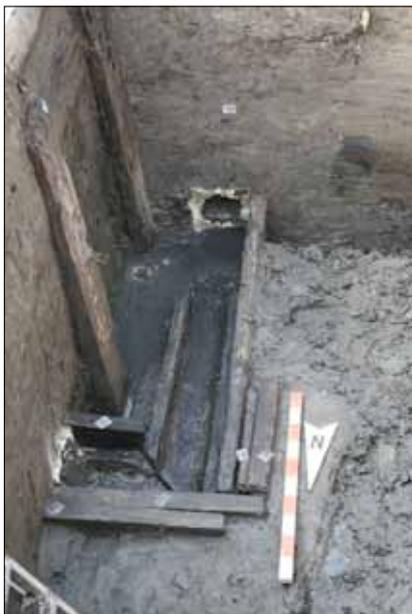
Abb. 20 (Mitte): Wasserleitung: Blick in die offene Steinrinne.

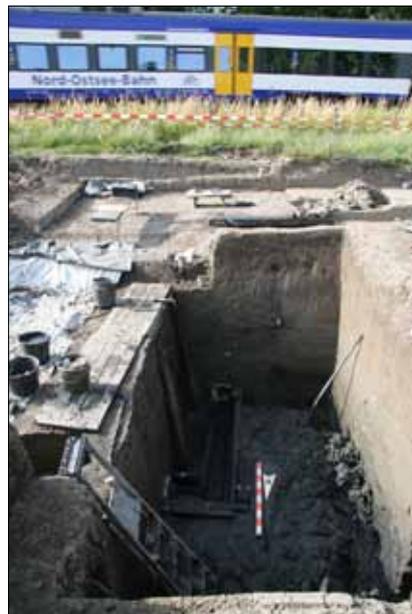
Abb. 21 (rechts): Übersicht am südlichen Endpunkt der Wasserleitung.
