Die Kirchenbauten Altenmünster und Seehof in Lorsch

Neubewertung der Altgrabungen

Maxi Maria Platz

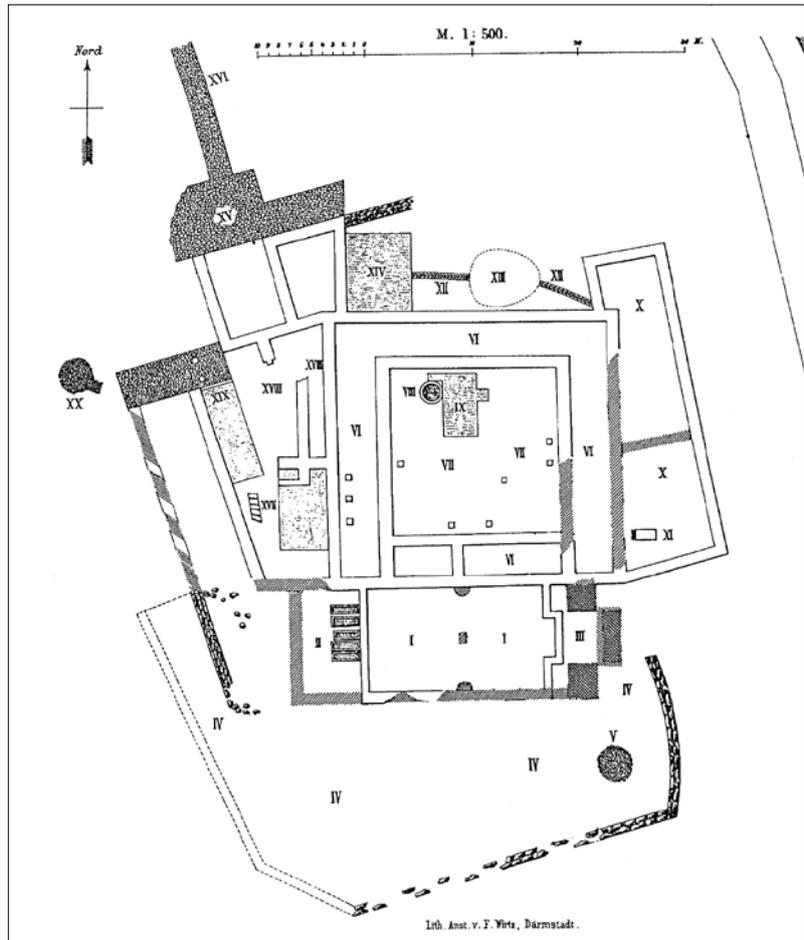
Abb. 1: Grabung auf der Kreuzwiese, Gesamtplan von Friedrich Kofler 1882.

Wie in der Forschungsgeschichte bereits deutlich gemacht, gab es vier Altgrabungen auf der Kreuzwiese. Die erste Grabung führte 1882 Friedrich Kofler durch. Die Originaldokumentation ist leider nicht überliefert, nur ein zusammenfassender Artikel und ein Plan (Abb. 1).

Kofler beschrieb einen Friedhof mit beigabenlosen Bestattungen im Süden der Klosteranlage. Das Kloster hatte eine Saalkirche mit sehr kurzem eingezogenem Chor im Osten und Steinsarkophagen im Westen der Kirche. Im Norden schloss sich ein regelmäßiger Kreuzgang mit schiefwinklig dazu verlaufenden Anbauten an. Die Klosteranlage ist laut der Beschreibungen Koflers einphasig. Ein besonderes Augenmerk ist auf den ausgesprochen kurzen eingezogenen Rechteckchor zu lenken.⁹

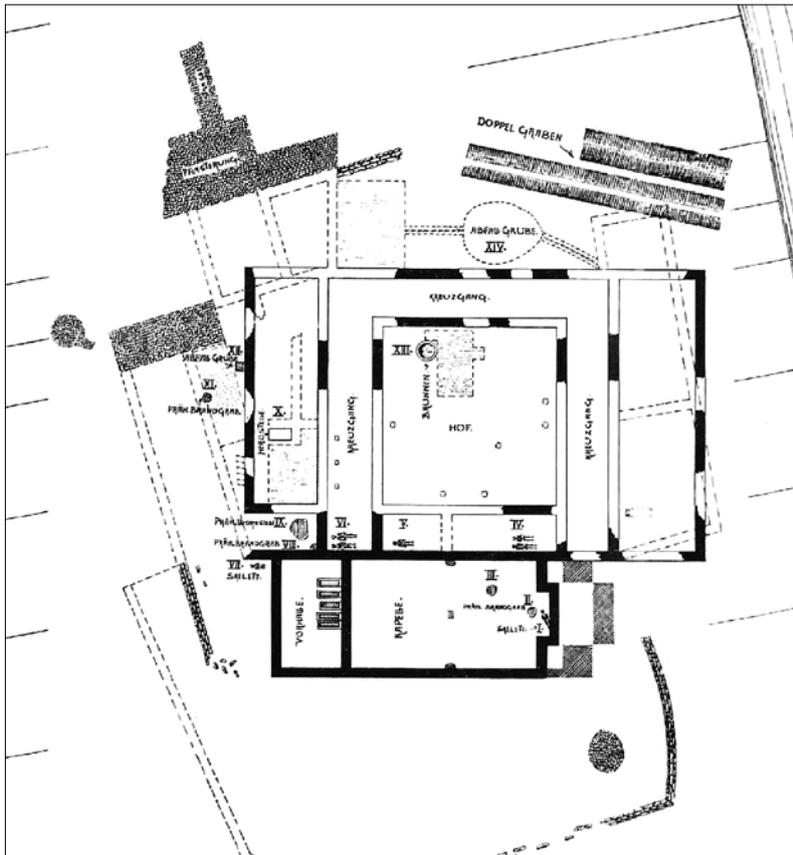
Abb. 2: Grabung auf der Kreuzwiese, Gesamtplan von Heinrich Gieß 1910.

Der Gesamtplan unterscheidet sich etwas von dem Koflers (Abb. 2). Im Osten und Westen des Kreuzgangs grenzen zwei Gebäude an. Die schiefwinkligen Befunde Koflers sind eingestrichelt. Gieß erwähnt an keiner Stelle seiner Korrespondenz oder in seinen Artikeln diese Schief-

winkligkeit. Der Kreuzgang ist genauso regelmäßig rekonstruiert wie im Plan Friedrich Koflers. Auch die Darstellung der Saalkirche mit ihrem ausgesprochen kurzen eingezogenen Rechteckchor gleicht dem Plan des Vorgängers.¹⁰ Dieser Plan ließ in der Vergangenheit viele an eine Zweiphasigkeit denken, eine Zweiphasigkeit, die bei Gieß im Plan abgebildet zu sein scheint, aber nicht in seinen Texten beschrieben ist.

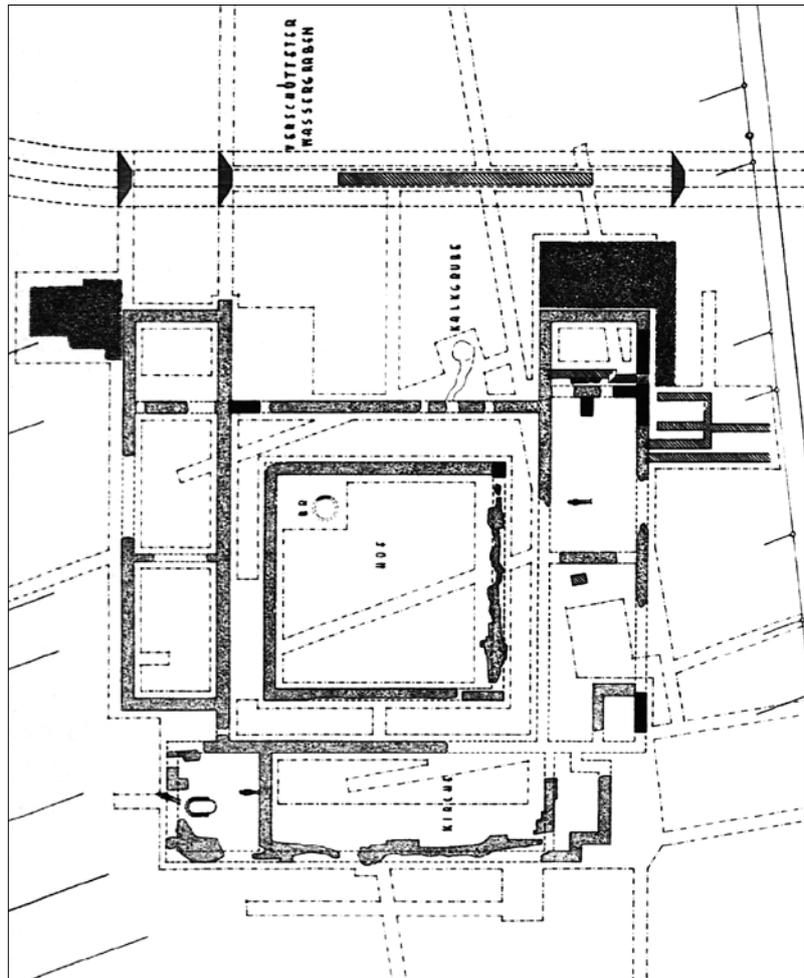
Abb. 3: Grabung auf der Kreuzwiese, Gesamtplan von Friedrich Behn 1927/28.

1927 bis 1928 führte Friedrich Behn die dritte Ausgrabung an der Kreuzwiese durch. Grabungstagebücher gibt es keine und nur wenige Befundzeichnungen, stattdessen aber zahlreiche Schwarz-Weiß-Fotos auf Glasplattennegativen. Sie zeigen sehr gut die Methodik der Ausgrabung (Abb. 4). Nach eigenen Angaben hat Behn den Gesamtplan von Gieß übernommen und nach eigenen Beobachtungen modifiziert (Abb. 3). Die Klosterkirche hat nun eine größere Ausdehnung nach Westen. Auch in dieser Rekonstruktion sehen wir den sehr kurzen eingezogenen Rechteckchor. Der nördliche Kreuzgang ist wie bei seinen Vorgängern sehr regelmäßig mit zwei flankierenden Anbauten.¹²

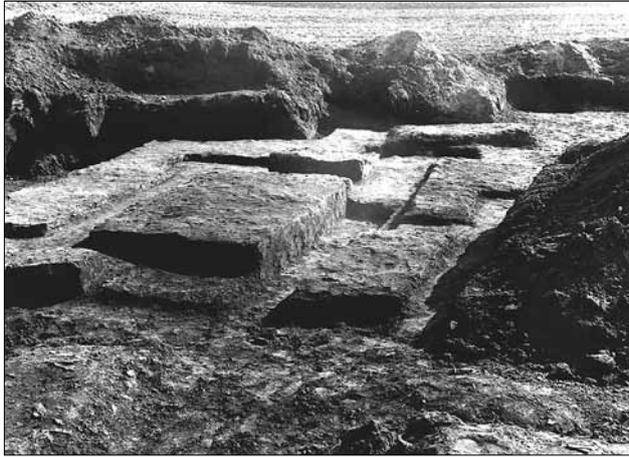
Abb. 4: Kreuzwiese: Übersichtsfoto der Grabung von Friedrich Behn 1927/28.

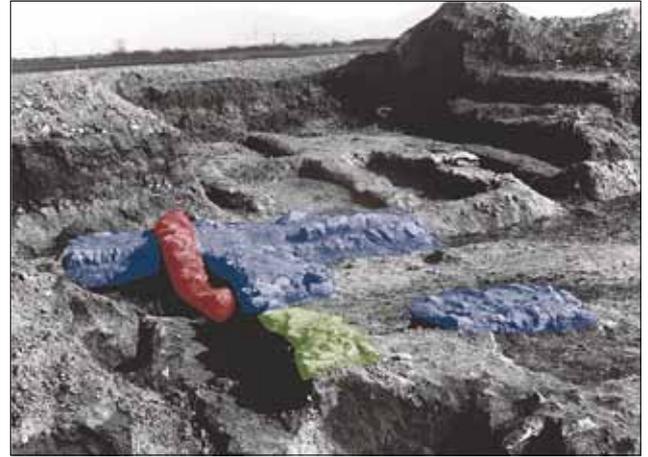
Abb. 5: Kreuzwiese: Farblich gekennzeichnete Fundamentreste auf einem Grabungsfoto Friedrich Behns.

Die Mauerstrukturen hat Behn sehr oft aus verschiedenen Perspektiven abgebildet. Daher konnte ich das Mauerwerk genauer betrachten und eine stratigrafische Abfolge feststellen. Das Mauerwerk, hier blau dargestellt, ist ein lagiges Hausteinmauerwerk, ein Zweischalenmauerwerk mit Füllmauerwerk (Abb. 5). In den verschiedenen Ansichten ist klar zu sehen, dass das blau gekennzeichnete Mauerwerk im Verband und etwa 90 cm stark ist. Das rot gekennzeichnete Mauerwerk ist ein zweischaliges Läufer-Bindermauerwerk ohne Füllmauerwerk. Es ist mit seinen geschätzten 60 cm deutlich schmaler. Es muss errichtet worden sein, als das blaue Mauerwerk bereits abgebrochen worden war.

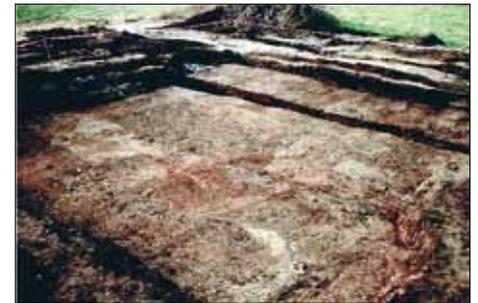
Abb. 6: Kreuzwiese: Übersichtsfoto der Notgrabung 1983.

Die einzigen echten Baubefunde waren recht deutliche Mörtelbänder in der Fläche (Abb. 6). Im Ostprofil zeigten sich ebenfalls recht kompakte Mörtelpakete, die als Befunde nicht zu ignorieren waren. Das Westprofil des östlichen Baggerschnittes zeigt überwiegend moderne Störungen. In den Profilen des westlichen Baggerschnittes waren sie noch deutlicher zu erkennen. Diese Mörtelpakete haben eine Breite von etwa 50–60 cm und eine Stärke von 20–40 cm, also Befunde, die als Baubefunde zu werten sind.

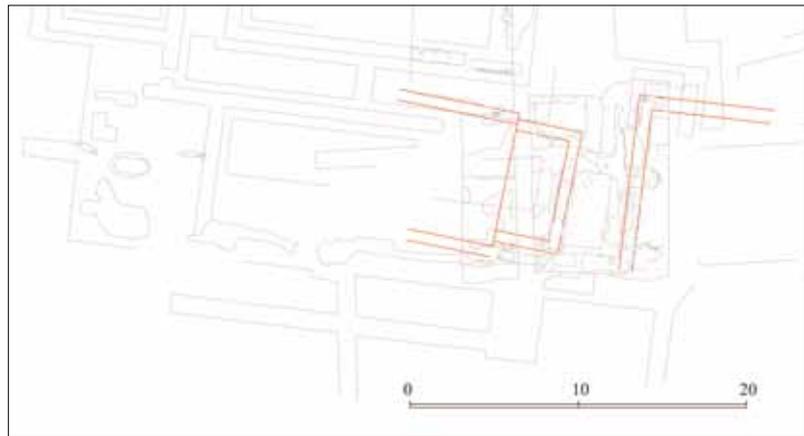
Abb. 7: Kreuzwiese: Rekonstruktionsversuch des Altenmünsters.

Der nächste Schritt war nun, diese Befunde miteinander zu verbinden; das Resultat war ein rechteckiger Saalbau mit einem eingezogenen Annex, ein Grundriss, der stark an eine Kirche mit leicht eingezogenem Rechteckchor erinnert (Abb. 7). Meine Rekonstruktion weicht von den Rekonstruktionen Koflers, Gieß' und Behns ab. Alle drei hatten Saalbauten mit einem verkürzten eingezogenen Rechteckchor rekonstruiert. Es ist anzunehmen, dass die drei vormaligen Ausgräber noch erheblich mehr Befunde und auch Mauerwerk vor sich hatten und die Befunde falsch deuteten beziehungsweise einfach die Rekonstruktion falsch vom Vorgänger übernahmen. Dieser verkürzte, stark gestauchte Rechteckchor war bisher singulär im Kirchenbau des frühen Mittelalters. Diese Rekonstruktion war auch die einzige Parallele für den von Behn rekonstruierten Ostabschluß der Klosterkirche von Lorsch auf der Hauptdüne.

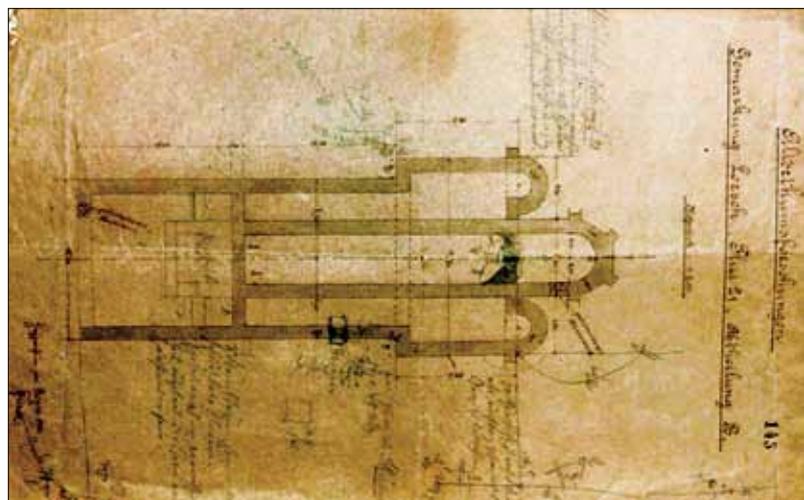
Abb. 8: Kirche am Seehof, Grabungszeichnung von Heinrich Gieß 1905.

In der „südlichen Trümmerstätte“ legte Gieß recht viel Mauerwerk frei, welches er anhand der Funde als römisch einstufte. In der „nördlichen Trümmerstätte“ wurden die Grundmauern einer Kirche ergraben. Sie ist dreischiffig mit querschiffartigen Annexen und hat drei Apsiden, wobei

der Hauptchor gestelzt ist. Im Westen befindet sich ein im Vergleich zum Kirchenschiff gleich breiter ummauerter Vorplatz, den Gieß als offenen Hof anspricht. Diese Kirche ist allein von der Baugestalt nicht in die Karolingerzeit zu datieren. Allerdings fehlen hier moderne, systematische Grabungen, die weiteren Aufschluß über diesen Platz geben könnten (Abb. 8).¹³

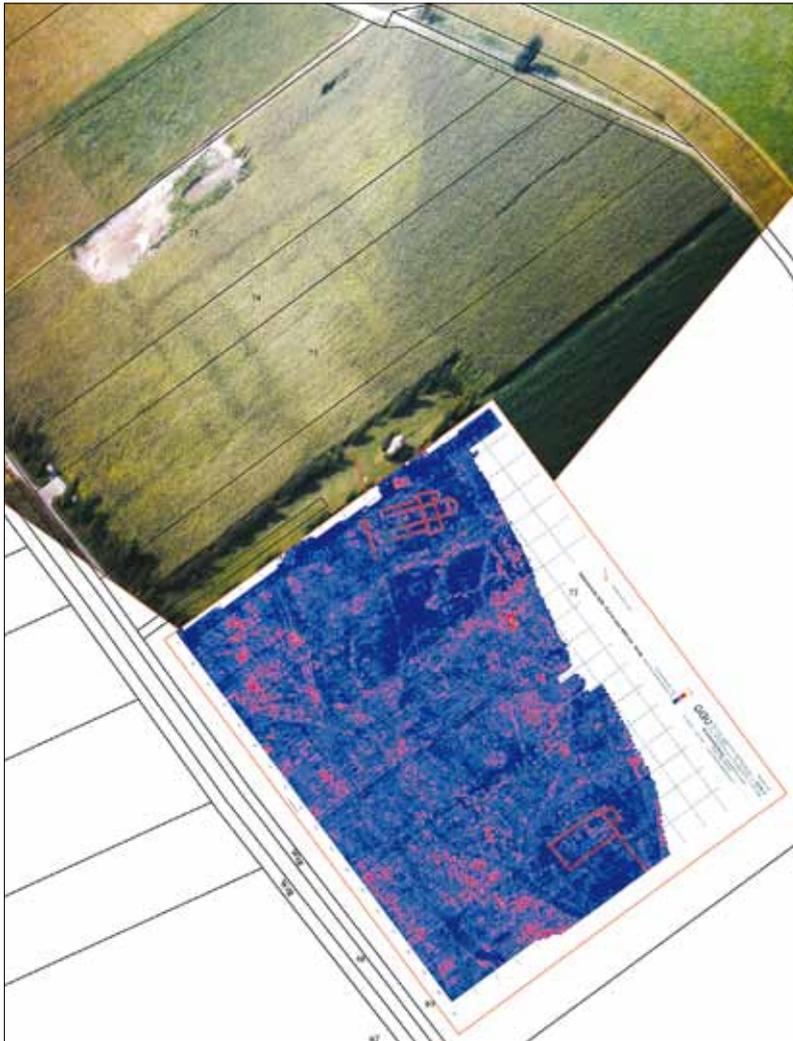
Abb. 9: Seehof: Katasterplan mit entzerrtem Luftbild und hervorgehobenen Strukturen.

Im Winter 2002 ließ die Stadt Lorsch von dem Fundplatz eine Georadaruntersuchung auf einer Fläche von 24 000 m² durchführen. Auf dem Katasterplan mit einem entzerrtem Luftbild und dem Georadar sind deutlich die Mauern der Klosterkirche zu erkennen. Nördlich davon zeigt sich eine stattliche *villa rustica* im Luftbild. Im Süden befindet sich der römische Siedlungsplatz (Abb. 9). Dieser Fundplatz ist bislang noch nicht systematisch untersucht worden. Er liegt auf einer hochwasserfreien Düne, die in mehreren Epochen intensiv genutzt wurde, allerdings nach den bisherigen Erkenntnissen wahrscheinlich nicht in der Karolingerzeit. Es fehlen frühmittelalterliche Lesefunde. Mit Einschränkungen kann man sagen: In der Karolingerzeit war das Zentrum der Siedlung wohl auf der heutigen Klosterdüne und auf der Düne der Kreuzwiese.
