„Hausrecycling“

Die „überdachte“ Baulücke

Auferstanden aus Ruinen

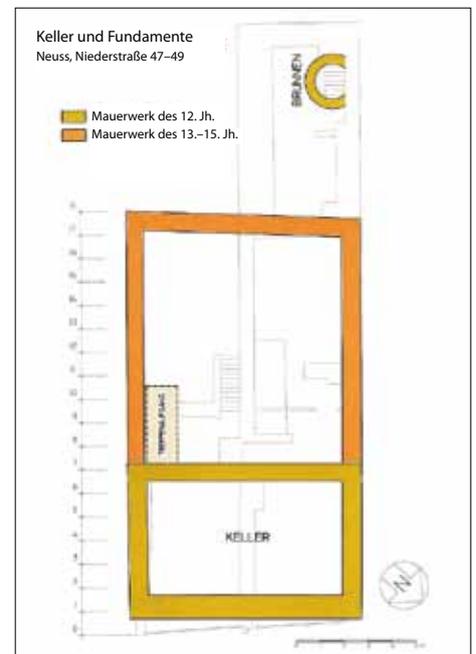
Abb. 1: Niederstraße 47–49. Mittelalterliche Bauphasen.

Eine für die Neusser Bürgerhäuser typische Geschichte weist das heutige Schuhhaus Toll an der Niederstraße 47–49 auf, das 2006 einem Neubau weichen musste.¹ Bereits im 12. Jahrhundert entstand hier auf einer Ackerfläche ein repräsentativer Steinbau mit einem Keller, der vom rückwärtigen Grundstück aus über eine Rampe oder Treppe erschlossen war (Abb. 1). Von dem Gebäude sind heute nur noch der Keller und eine Außenmauer mit Doppelbogenfenster (Abb. 2) erhalten. Im Spätmittelalter wurde das Haus durch einen Anbau erweitert, 1586 fiel es wahrscheinlich dem Stadtbrand zum Opfer. Zu Beginn des 17. Jahrhunderts teilte man die romanische Großparzelle und errichtete auf den Fundamenten des Steingebäudes ein giebelständiges Fachwerkhaus, das nun als Doppelhaus angelegt wurde. Die noch vorhandenen romanischen Ruinen wurden dabei in den Neubau mit einbezogen: Der Keller erhielt ein Backsteingewölbe, auf eine noch vorhandene Außenmauer wurde eine der äußeren Fachwerkwände gesetzt (Abb. 3). Um dieser mit Backsteinen ausgefachten Wand Standfestigkeit zu verschaffen, wurden ihr erster und letzter Ständer bis auf den Boden verlängert und ummauert. Einer der Ständer war beim Abriss noch vorhanden, der andere hatte sich als Abdruck in der Steinmauer erhalten (Abb. 4). Ein nach dem Abriss des Hauses entdecktes Herdpflaster zeigt, dass die Küche im rückwärtigen Teil des Erdgeschosses lag (Abb. 5). Einige Hölzer der Fachwerkkonstruktion konnten am Labor für Dendroarchäologie der Universität zu Köln untersucht werden. Für zwei Ständer wurde das Fälldatum 1620 ± 20 , für einen Deckenbalken das Fälldatum 1626 ermittelt.

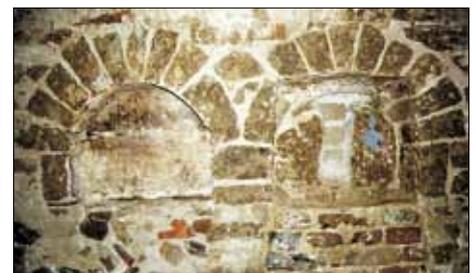
Abb. 2: Niederstraße 47–49. Freigelegtes romantisches Doppelbogenfenster.

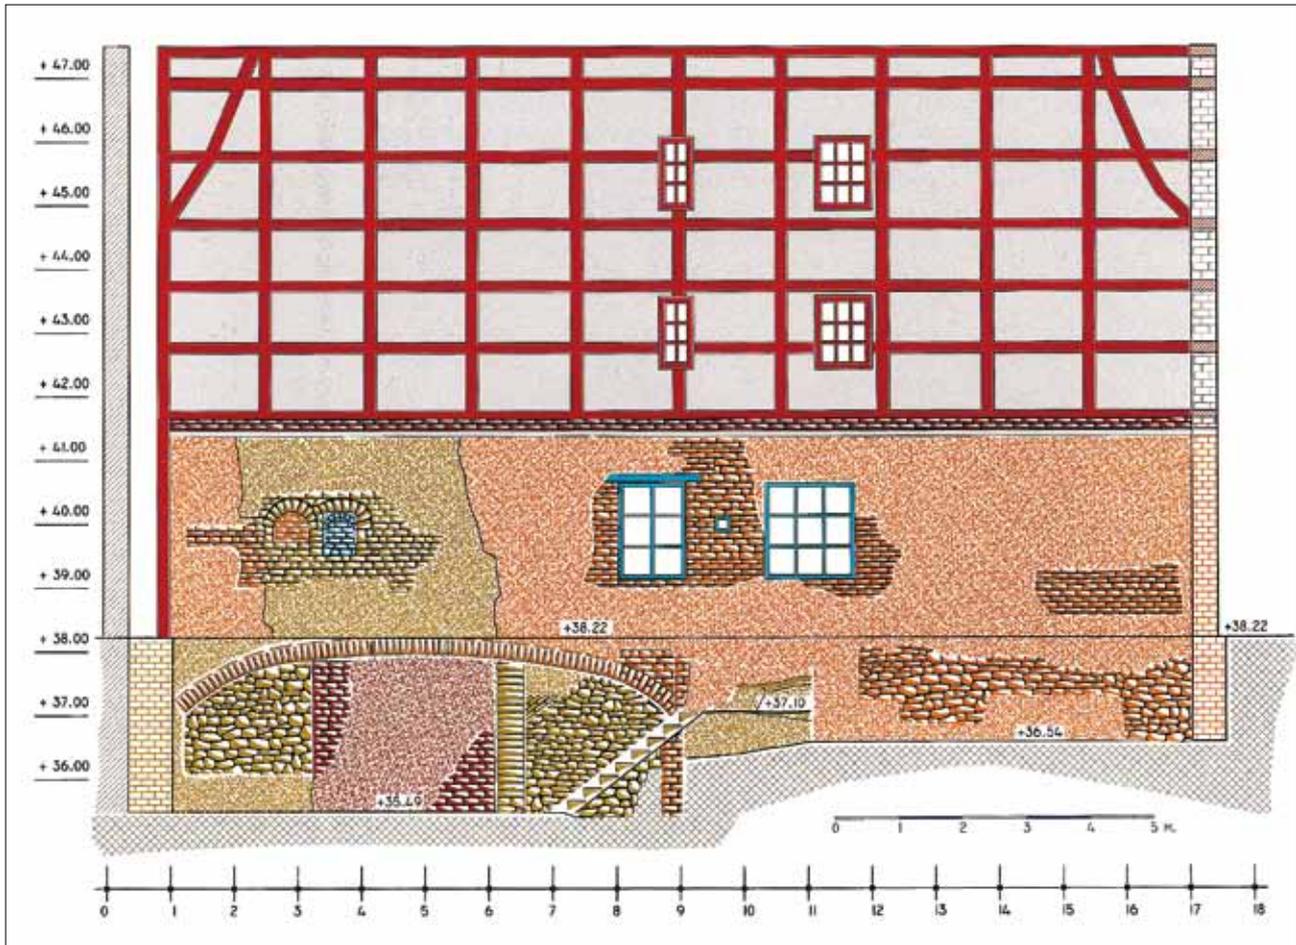
Abb. 3 (ganz oben): Niederstraße 47–49. Bau-
befunde in der südlichen Außenmauer.

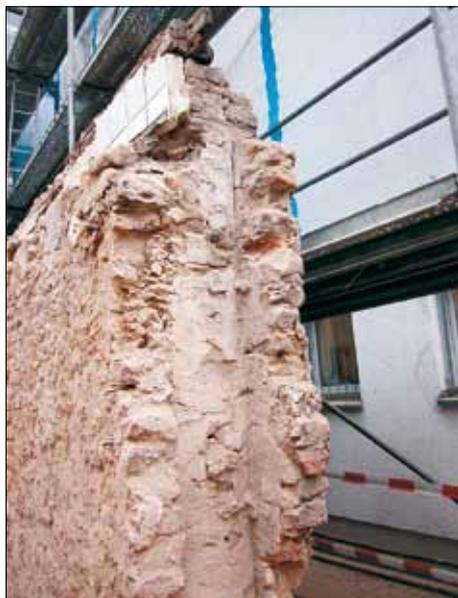
Abb. 4: (oben) Niederstraße 47–49. Ständer-
abdruck im Mauerwerk des 17. Jahrhunderts.

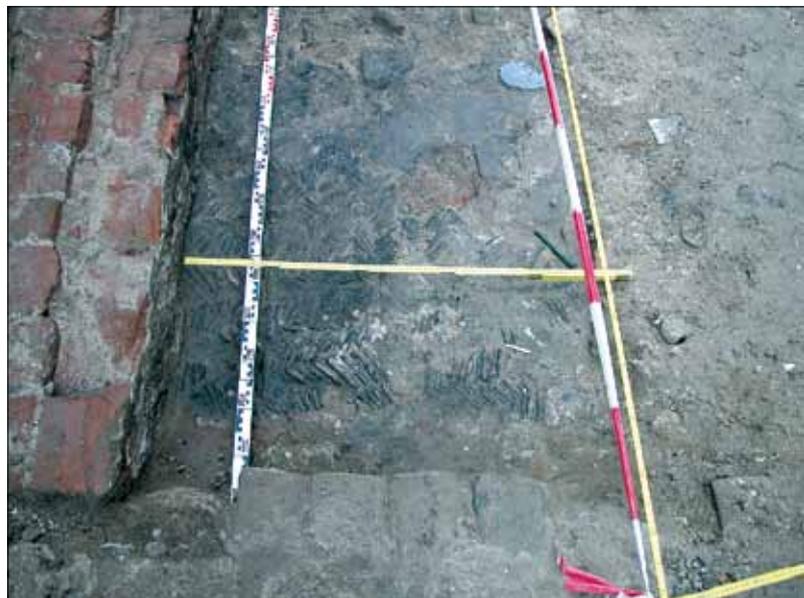
Abb. 5 (rechts): Niederstraße 47–49. Bei den
Ausgrabungen entdecktes Herdpfaster aus
Flusskieseln.

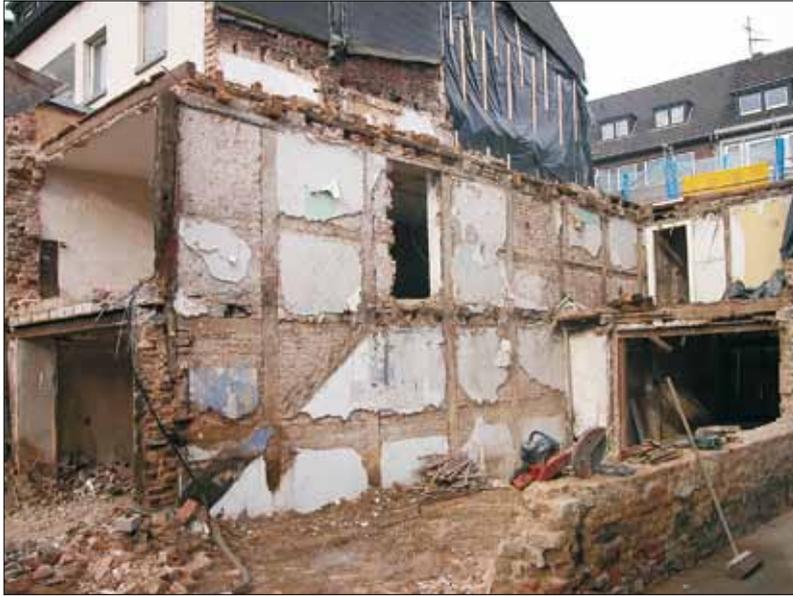
Abb. 6 (links): Niederstraße 47–49. Die Mittelwand beim Abriss des Hauses.

Zu Beginn des 18. Jahrhunderts, also nur etwa 90 Jahre nach seiner Errichtung, wurde das Gebäude grundlegend renoviert. Vermutlich hatte seine Bausubstanz während der hessischen Besetzung im Dreißigjährigen Krieg stark gelitten. Die ausgiebige Verwendung von recycelten Baumaterialien bei der Instandsetzung verrät die schlechte wirtschaftliche Lage der Stadt in dieser Zeit. Zu ihnen gehören der profilierte Balken einer Schmuckfassade des 16. Jahrhunderts, der vermutlich von einem Gebäude in der Nachbarschaft stammte, sowie Back- und Tuffsteine des Vorgängerbaus. Bei den Sanierungsarbeiten musste offensichtlich auch die Mittelwand des Hauses ersetzt werden (Abb. 6). Die neue Fachwerkwand wurde in die noch vorhandenen, älteren Fassadenhölzer gezapft. Als Fälldatum

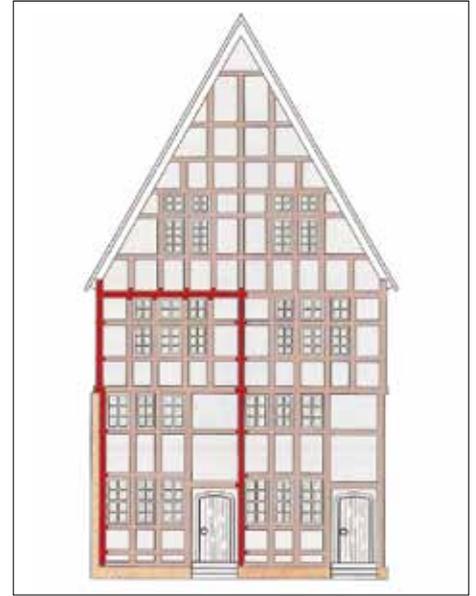
Abb. 7 (rechts): Niederstraße 47–49. Rekonstruktion des 1626 errichteten Fachwerkgiebels.

Das Aussehen des giebelständigen Gebäudes lässt sich – mit Vorbehalt – aus den vorhandenen Fachwerkhölzern der Fassade beziehungsweise der in die Hölzer eingearbeiteten Zapflöcher, Fenster- und Türanschlüsse sowie der Lage der Kellereingänge beziehungsweise -fenster rekonstruieren (Abb. 7).

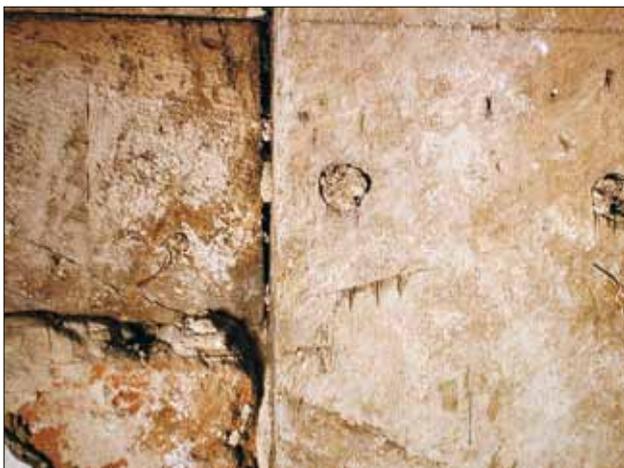
Abb. 8 (links): Niederstraße 47–49. Abbundzeichen auf dem 1714 errichteten Fachwerk.

für einen in der neuen Wand verbauten Eichenholzriegel konnte das Jahr 1714 ermittelt werden. Da das Fachwerk kohärente Abbundzeichen aufweist, die aus Ritzlinien mit beiderseits eingefügten dreieckigen Kerben bestehen (Abb. 8), ist davon auszugehen, dass dieses Datum auch für die restlichen Hölzer des Wandgefüges gilt.

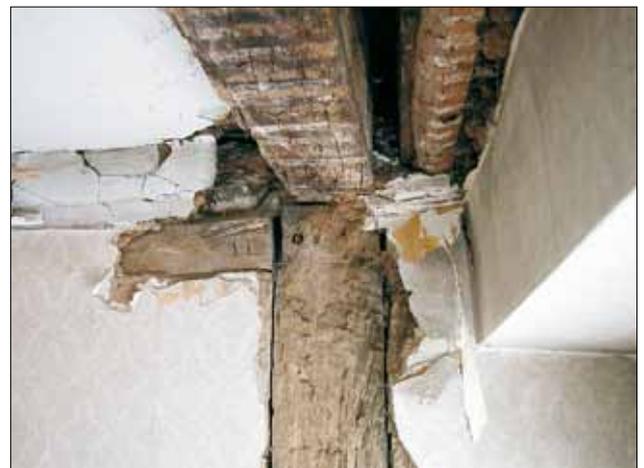
Abb. 9 (rechts): Niederstraße 47–49. Hölzer der Fachwerkfassade des 17. Jahrhunderts (links) mit davor geblendetem Backsteingiebel des 19. Jahrhunderts (rechts).

Um die Mitte des 19. Jahrhunderts ersetzte man die beiden Fachwerkgiebel durch ein Backsteinmauerwerk. Neben ästhetischen Gründen spielte hierbei auch der Brandschutz eine wesentliche Rolle. Bei den Arbeiten wurde der neue Giebel vor den alten geblendet und mit eisernen Krampen an den Fachwerkhölzern befestigt. Die nun funktionslosen Balken, Riegel und Ständer der Fachwerkfassade wurden dann abgesägt (Abb. 9).

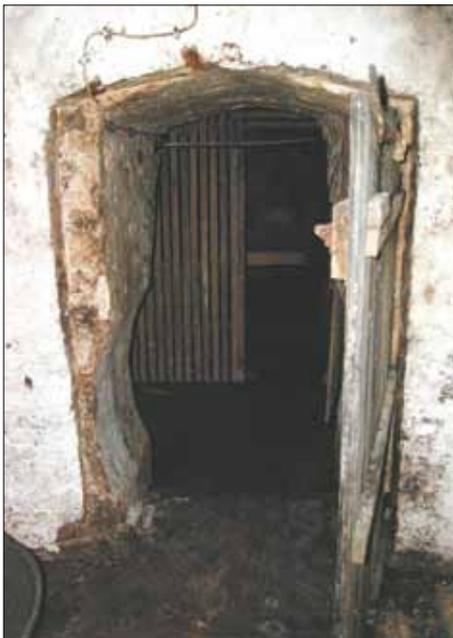
Abb. 10 (unten): Niederstraße 51. Für den Transport von Bierfässern nachträglich erweiterter Kellerdurchgang.

Unter dem Nachbarhaus des Schuhhauses Toll, der heutigen Sebastianus-Apotheke an der Niederstraße 51, befindet sich ein ca. 11 m langer, oblonger Keller des 12. Jahrhunderts.² Eine Konsole im Mauerwerk zeigt, dass der aus Tuffsteinen und Basalten erbaute Keller ursprünglich mit einer Holzbalkendecke versehen war. Das heute vorhandene Backsteingewölbe erhielt der Keller erst in der frühen Neuzeit, wahrscheinlich im frühen 17. Jahrhundert. Wohl in dieser Zeit wurde auch ein kleiner Keller angefügt, in dem die Bierbrauer, die in dieser Zeit im Haus wohnten, ihre Fässer lagerten, wie eine nachträglich erweiterte Türöffnung verrät (Abb. 10).

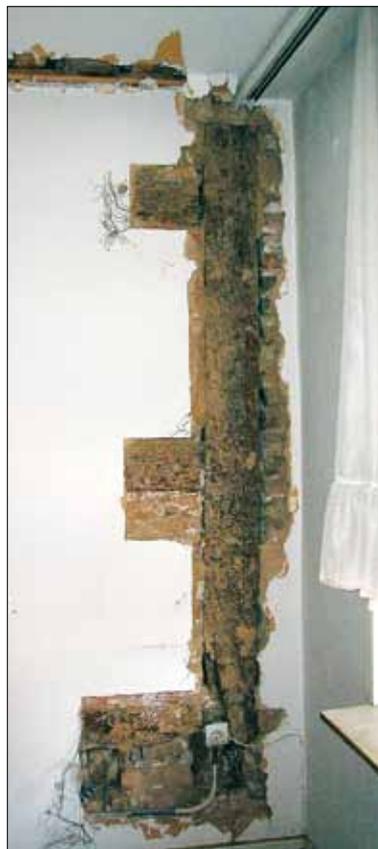
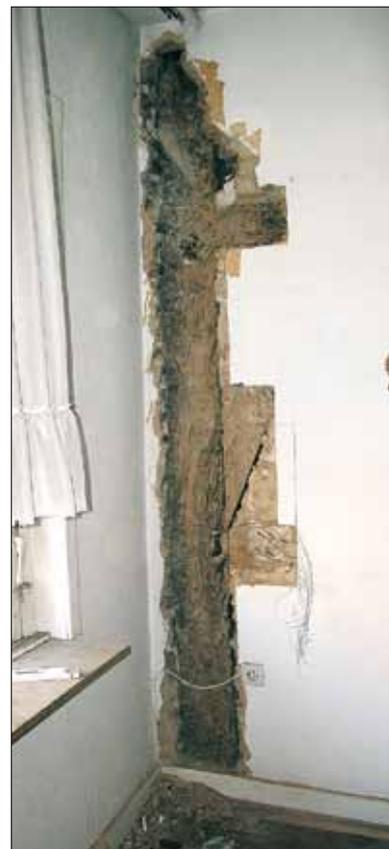
Abb. 11a und b (rechts): Niederstraße 53. Die Außenwände des Gebäudes werden von den Fachwerkwänden der Nachbarhäuser gebildet.

Archivalien zeigen, dass der Kern des heutigen Apothekengebäudes, das Haus zum Morian, um 1600 als giebelständige Fachwerkkonstruktion errichtete wurde. Ursprünglich war vermutet worden, dass zeitgleich mit dem Wohnhaus auch das südliche, nur 5 m breite Nachbargebäude über dem Keller als Wirtschaftsgebäude errichtet worden war. Eine Putzuntersuchung führte allerdings zu dem verblüffenden Ergebnis, dass das Haus erst deutlich später entstanden ist. Der Keller war also offensichtlich an dieser Stelle eine längere Zeit nicht überbaut. Eine große Überraschung war auch, dass das später im 18. Jahrhundert hier errichtete Gebäude über keine eigenen Außenwände zu den Nachbarhäusern verfügte (Abb. 11). Vielmehr hatte man die Traufwände des Hauses zwischen die Fachwerkwände der Nachbarhäuser gesetzt und darüber ein Dach errichtet, also gewissermaßen die Baulücke „überdacht“.

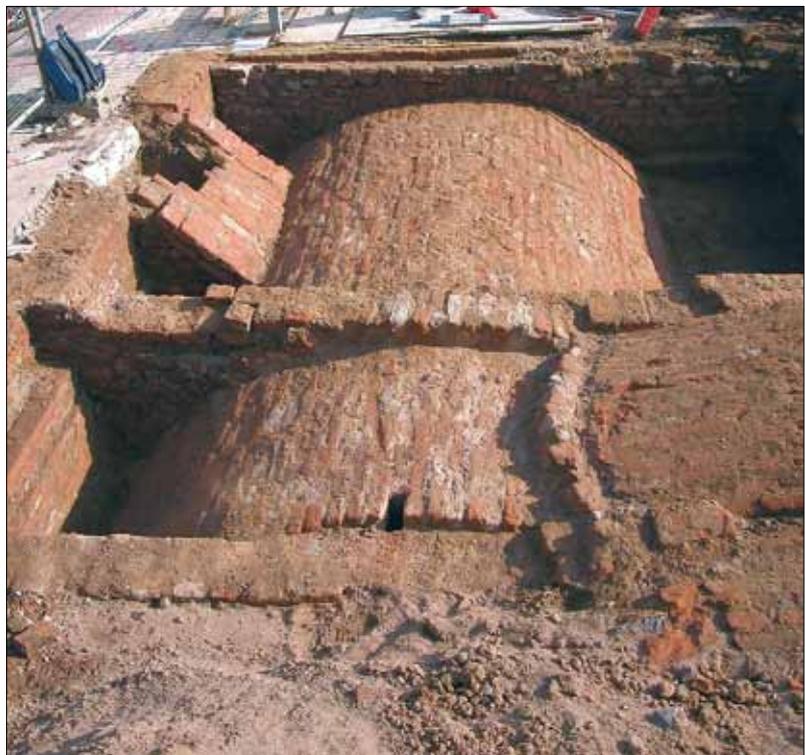
Abb. 14: Hamtorstraße 30. Nach dem Abriss des Hauses freigelegtes Kellergewölbe.

An der Hamtorstraße 30 konnte im Februar 2005 ein kleines zweigeschossiges Wohnhaus vor seinem Abriss bauarchäologisch untersucht werden (Abb. 13).³ Der tonnengewölbte Keller war der älteste Teil des Gebäudes (Abb. 14). Er besaß straßenseitig einen Lichtschacht und war von Westen, also vom Garten her, durch einen angesetzten Treppenabgang erschlossen. Das Mauerwerk des Kellers war zeitgleich mit der straßenseitigen Außenmauer im Erdgeschoss entstanden und einheitlich aus Backsteinen im Blockverband aufgemauert. Die Fensteröffnungen zur Straße ließen im Erdgeschoss keine Umbauspuren erkennen – sie müssen also zeitgleich mit dem Keller angelegt worden sein. Offensichtlich gehörten sie zu einem giebelständigen Gebäude mit Backsteinfassade und in Fachwerk aufgeführten Seitenwänden.

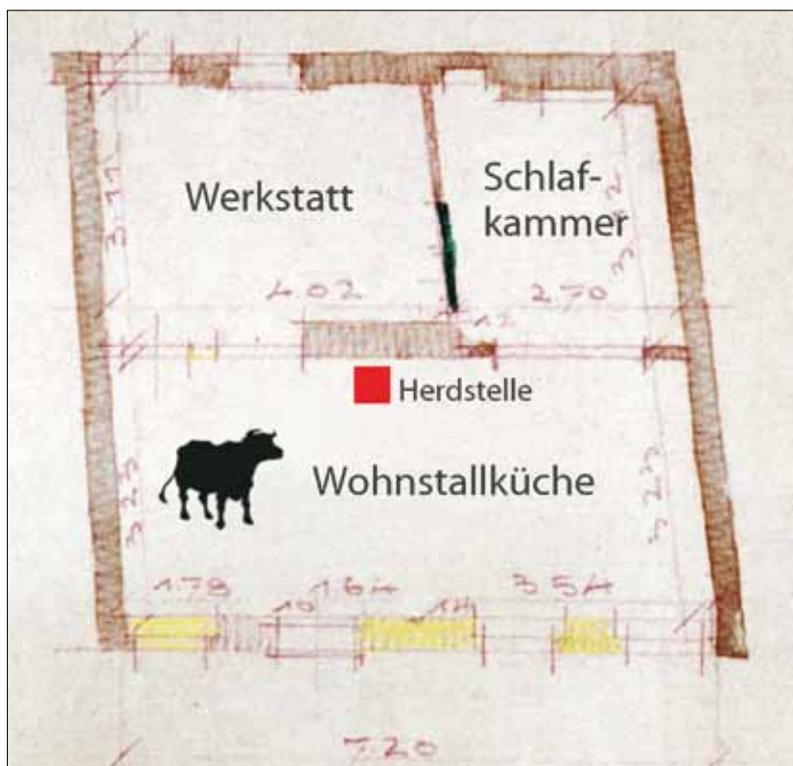
Abb. 15: Michaelstraße 9. Rekonstruktionsvorschlag für die Nutzung der Räume um 1770.

Das „backhauß“, das heißt das Ofengebäude, war also als Scheune zweckentfremdet, der Ofen in der Stube besaß kein Rohr. Die Forderung, die Kuh ins Ofengebäude zu stellen, erscheint zunächst rätselhaft. Da jedoch auf dem Grundstück in dieser Zeit noch kein separates Stallgebäude vorhanden war, muss die Kuh im Wohnhaus aufgestellt gewesen sein – möglicherweise in einem 1930 als Kohlenlager genutzten Raum. Vergewärtigt man sich, dass die Kuh auf dem Stroh in dem etwa 7×7 m großen Haus wohl nur knapp 2 m vom Herdfeuer entfernt stand, so werden die feuerpolizeilichen Einwände nachvollziehbar (Abb. 15).

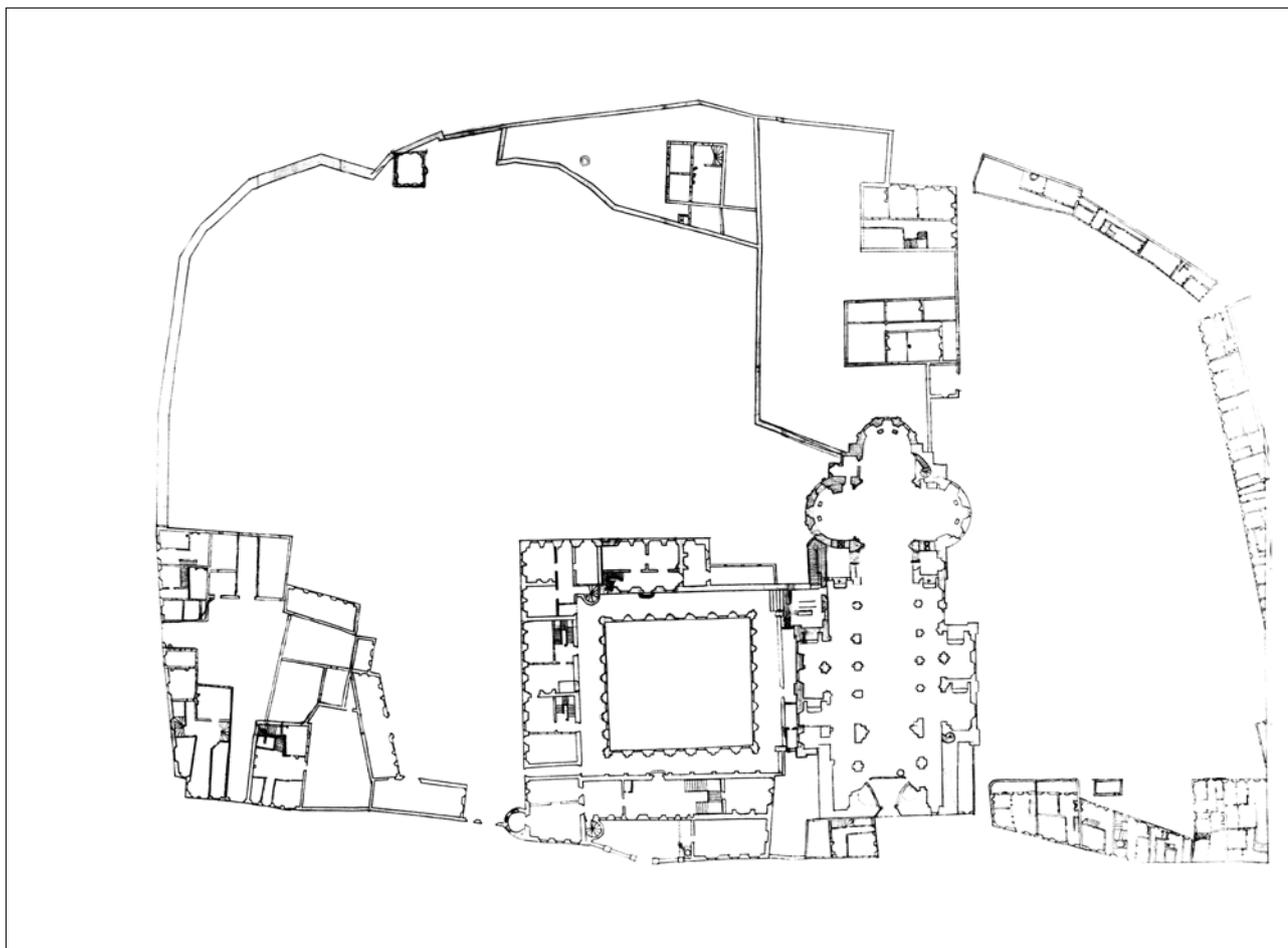
Abb. 16 (ganz oben): Die Gebäude des Stifts St. Quirin nach einem 1802 erstellten Grundrissplan (Norden ist links).

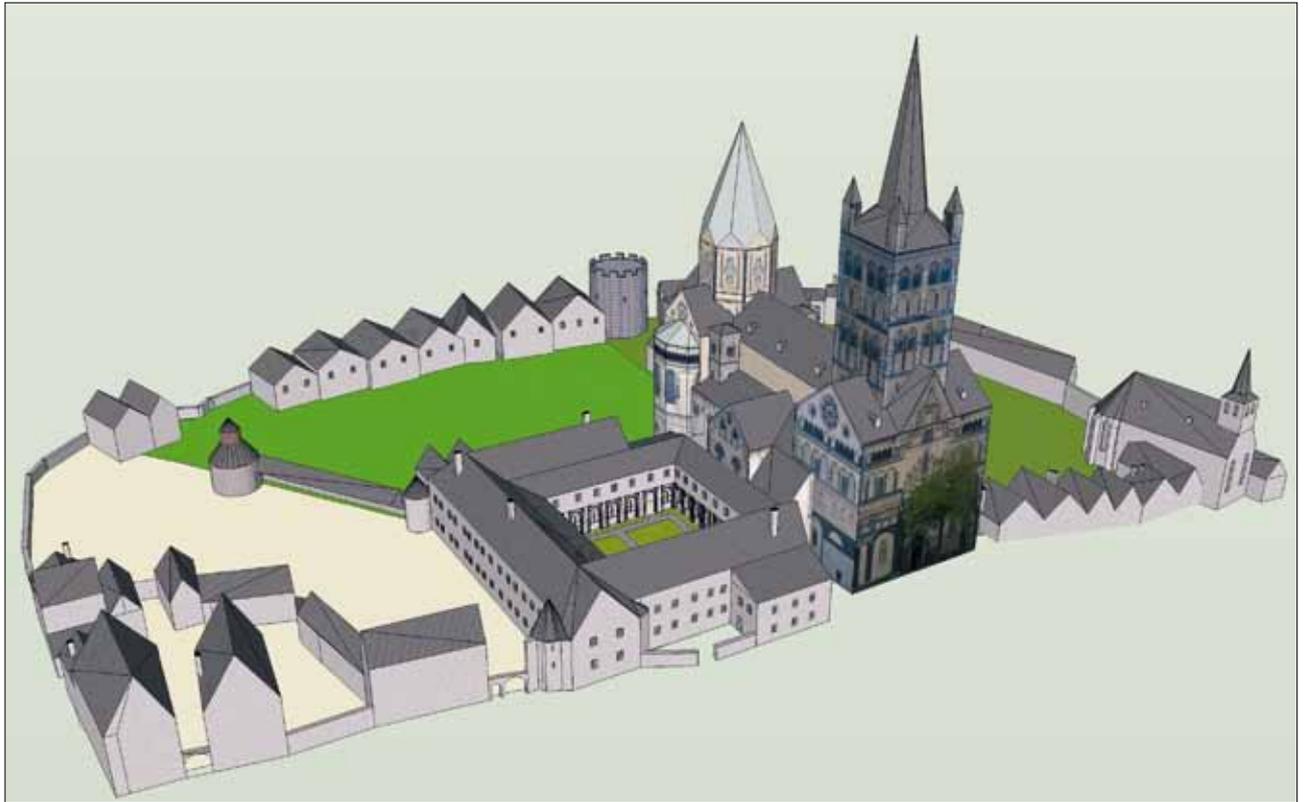
Abb. 18: Rekonstruktionvorschlag für das Stift St. Quirin um die Mitte des 16. Jahrhunderts (Blick von Nordwesten).

Die in der Ausstellung als interaktives 3D-Modell gezeigte Rekonstruktion wurde mit dem Google-Tool Sketchup erstellt und zeigt die Stiftsgebäude vor dem Stadtbrand im Jahr 1586 (Abb. 18).¹¹ Auch wenn die genaue Kubatur einzelner Nebengebäude spekulativ ist, so vermittelt die Ansicht dem Laien einen besseren Eindruck vom Aufbau des Stiftes als ein bloßer Grundrissplan und hilft so, das Geschichtsbild der Museumsbesucher in die richtige Richtung zu lenken.
