Ritterliches Leben in der Baustelle

Vom hölzernen Provisorium zur Burg Romrod

Waltraud Friedrich

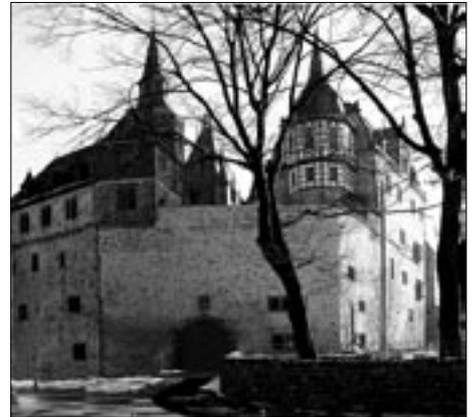
Abb. 1 (oben): Ansicht von Schloss Romrod 2003.
Abb. 2 (unten): Wohnturm von innen, 1996.

Die Burg wird seit dem Mittelalter in Epen und Gedichten in farbigen Bildern als strahlender Mittelpunkt einer Herrschaft besungen und beschrieben. Die Burgenforschung hat uns zwar längst daran gewöhnt, die harte Realität des ritterlichen Lebens in der Burg zur Kenntnis zu nehmen, aber trotz allem bleibt historisch die Burg Zentrum einer mehr oder weniger großen Macht. Das Bild der mittelalterlichen Gesellschaft in diesem Zentrum ist klar strukturiert von der Architektur der Burg: hier Palas und Wohnturm für die Herrschaft, dort Hütten und Ställe für die Knechte und Mägde. Es sind keine weiteren Indizien, kein Fundmaterial notwendig, die Architektur erklärt sich selbst. Ganz anders in Romrod, einem kleinen Ort im Vogelsberg im nördlichen Hessen (Abb. 1).

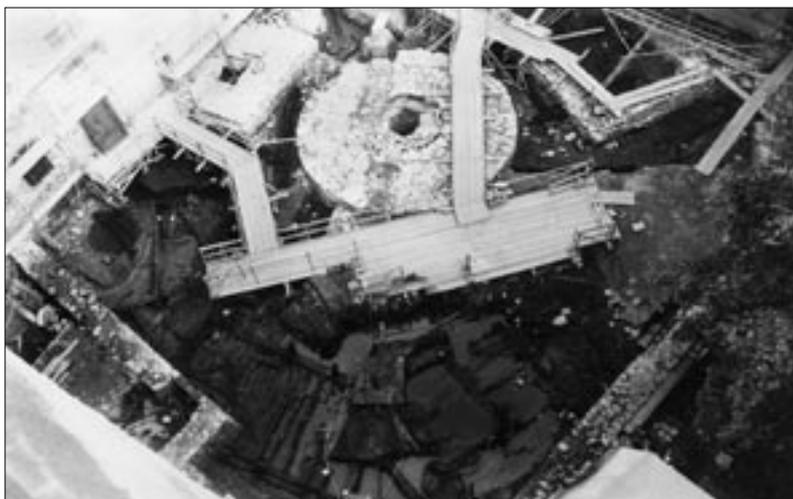
Abb. 3: Grabungsfläche von Südost, 1999.

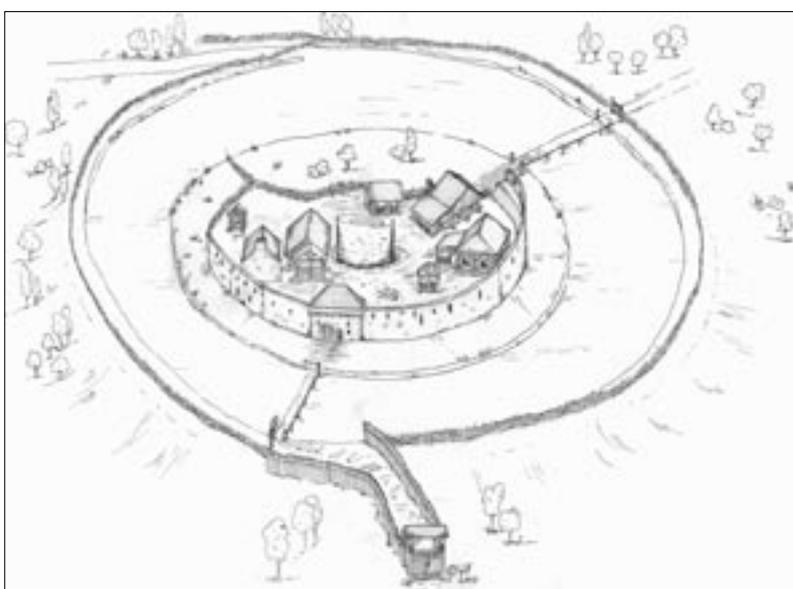
Abb. 4: Rekonstruktionsvorschlag der Burganlage um 1193 (Zeichnung der Verfasserin).

Es ist anzunehmen, dass mit dem Bau der Niederungsburg zu Beginn der achtziger Jahre des 12. Jahrhunderts begonnen wurde. Um das Sumpfgelände zwischen den beiden Flüssen Andrift und Ocherbach als Baugrund nutzen zu können, wurde nach der Rodung als erstes eine annähernd runde Grundfläche von etwa 46 m Durchmesser aufplaniert. Das Areal wurde von einem bis zu 18 m breiten und bis zu 6 m tiefen Graben, der gleichzeitig als Drainagegraben diente, und einem Wall umschlossen. Die beiden kleinen Flüssen bildeten zusätzlich einen zweiten äußeren Graben, der das Areal zangenförmig umfloss. Eine unter der nahe der südlichen Ringmauer gelegenen Bohlenständerhaus gefundene, nach Südwesten stärker werdende Mörtelschicht lässt darauf schließen, dass die Burganlage zur Straßenseite mit einer Mauer begonnen wurde, die sich von Nordwesten bis Süden zog und dann sukzessive nach Osten erweitert wurde. Im Bereich der Kernburg fanden sich auch keinerlei Hinweise auf eine Befestigung mit Palisaden. Im Osten und Nordosten waren die Häuser nachweislich mit Flechtzäunen gegenüber Freiflächen abgetrennt. Zwei hölzerne Kastenleitungen aus Eiche (1181/82d) entwässerten den feuchten Hof mit 2% Gefälle durch die Tore nach außen. Im Norden fand sich die nördliche Wange eines großen Tores, im Süden gab es ein kleineres

Tor oder eine Pforte. Der Hauptzugang führte durch die nördlich gelegene Vorburgsiedlung. Dieser Zugang könnte evtl. in der ersten Bauphase von Palisaden geschützt worden sein, da sich in Resten der späteren äußeren Umfassungsmauer ein oben angespitzter, senkrechter Balken fand, der auf eine überbaute Palisadenwand hinweisen könnte. In dieser Form hat die Burganlage etwa ein Jahrzehnt bestanden (Abb. 4).

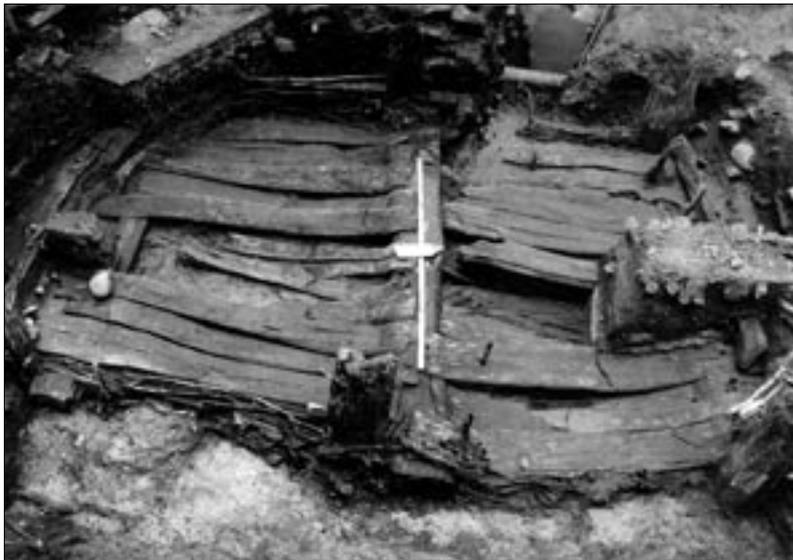
Abb. 5: Pfostenhaus von Ost.

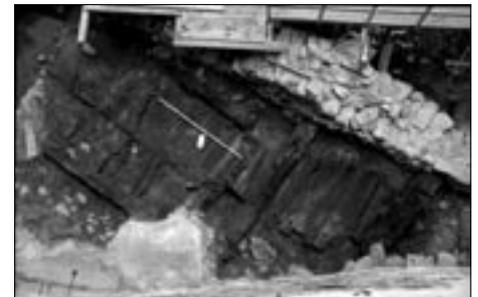
Abb. 6: Haus 4 von Nord.

Die Holzhäuser entsprechen in keiner Weise unserem Bild von einer Burg des 12. Jahrhunderts mit ihrer klar ablesbaren, hierarchischen Ordnung. Sie geben mit ihrer Bauweise keinerlei Hinweis auf ihre Bewohner. Wie im 12. Jahrhundert üblich, stehen noch sämtliche Konstruktionsweisen nebeneinander, sowohl Pfosten als auch Ständerbauten. Das Pfostenhaus 1 (1184d), dessen Flechtwerkwände auf drei Seiten in einem Gräbchen stehen (Abb. 5), kann nur ein Nebengebäude gewesen sein, bei den beiden Flechtwandhütten 2 (1193d) und 3 (wiederverwendete Balken 1170d) handelte es sich vermutlich um offene, laubenartige Vorbauten, die zugehörigen Häuser wurden im Zuge der Errichtung der Steinbauten überbaut bzw. abgeräumt. Das zur Flechtwandhütte 2 zugehörige Bohlenständerhaus (1185d), dessen hervorragend gearbeitete Schwellbalkenkonstruktion teilweise erhalten ist und Haus 4 (1187d), vermutlich ein zweischiffiges Bohlenständerhaus mit einer längslaufenden Trennwand aus Flechtwerk und einem kleineren Vorbau, sind eindeutig als Wohnhäuser anzusprechen (Abb. 6).

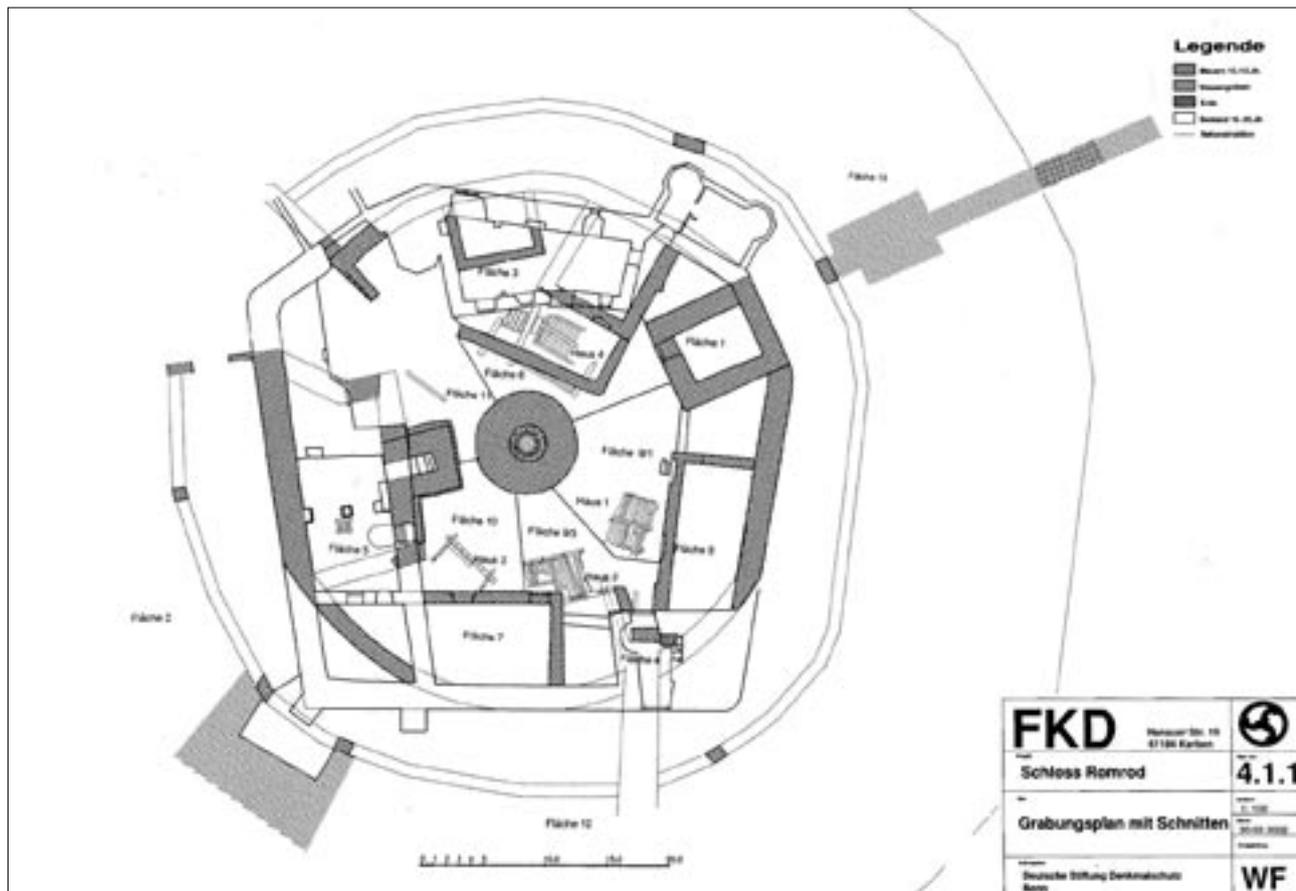
Abb. 7: Grabungsplan mit Flächeneinteilung.

Der gesamte Grabungsbereich gliedert sich in den Hof, das Innere der Gebäude und den untersuchten Außenbereich im Park. Der Innenbereich der Gebäude war für die Analyse des Fundmaterials nur in den untersten Schichten interessant, da sich die Stratigraphie darüber aus Auffüllschichten der frühen Neuzeit aufbaute. Im Außenbereich konnten nur wenige Bereiche untersucht werden, die Gräben wurden im 19. Jahrhundert verfüllt, die Vorburg wurde nicht untersucht. Die hier vorgestellte Untersuchung konzentriert sich auf den Hof der Kernburg (Abb. 7). Die Einteilung der Grabungsflächen im Hof entspricht jeweils der zu einem Haus zugehörigen Fläche: Fläche 9/1 = Haus 1, Fläche 9/3 = Haus 2, Fläche 10 = Haus 3, Fläche 6 = Haus 4.

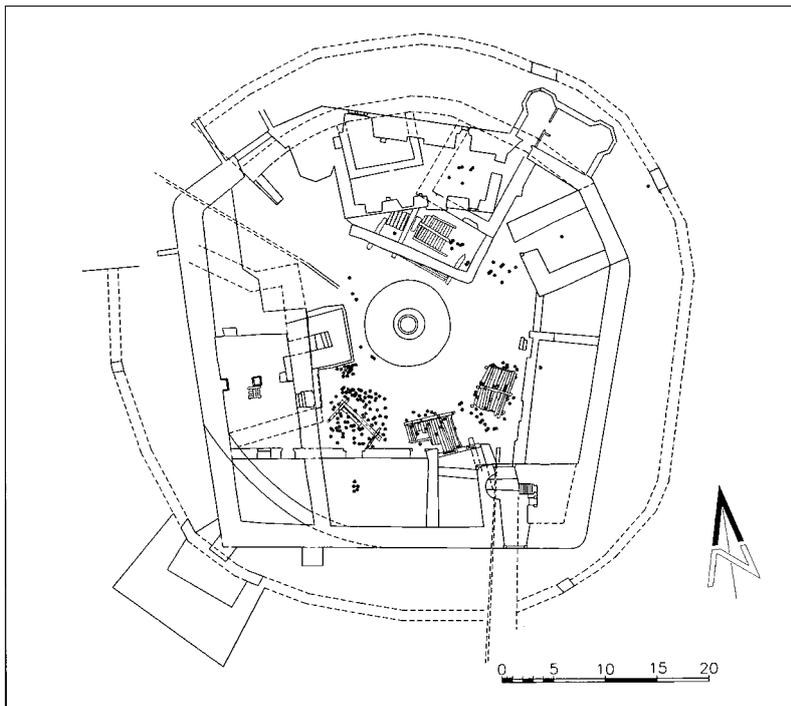
Abb. 8: Kartierung der Lederfunde.

Nach Auswertung der Kartierung ergab sich ein überraschend klares Bild (Abb. 8): Lederobjekte und Lederverarbeitung, die überwiegend den männlichen Arbeitsfeldern zuzuordnen sind, konzentrieren sich auffällig auf die Flächen 10 und 9/1: Von etwa 180 Lederfundkomplexen entfielen 104 auf Fläche 10. Aus der Schicht 3b, die von etwa 1180–1193 anwuchs, kommen 77 Komplexe – ein großer Anteil davon aus der Abortgrube, die um 1193 verfüllt wurde; aus der darüber liegenden Schicht 3a, die etwa bis 1250 entstand, stammen 13 Fundtüten. Der Rest war nur nach Flächen sortiert, aber nicht genau stratifizierbar. Unter den häufig großen Lederstücken, die wohl meist als Garderobeteile anzusprechen sind, fielen etliche Teile auf, aus denen offenbar Reparaturstücke ausgeschnitten waren. Die Menge der Funde reduziert sich hier auffällig nach 1193. Auf Fläche 9/1 entfielen 54 Lederfundtüten, davon 24 auf Schicht 3b, 16 auf 3a und 14 auf die darüber liegenden Schichten. Neben zahlreichen Riementeilen fielen größere glatte Lederstücke auf, die unter anderem ehemals mit Nieten verziert oder befestigt waren. Die Zahl der Lederfunde verteilt sich in dieser Fläche recht gleichmäßig über alle mittelalterlichen Schichten. In Fläche 7 gab es eine kleine Anhäufung von Lederfunden in einer Grube. In Fläche 6 fanden sich 20 kleinere, meist stark verrottete Lederfundkomplexe. Der Rest der 180 stratigraphisch gesicherten Lederfundkomplexe – meist zerrissene Schuhe – verteilte sich im ganzen Hof.

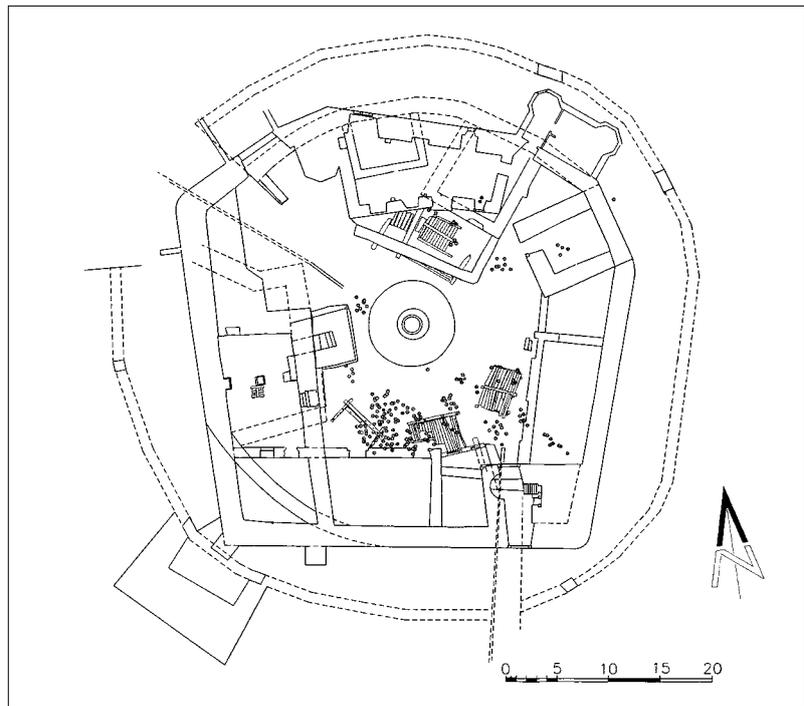
Die Objekte aus Metall (Abb. 9), ebenfalls überwiegend dem männlichen Umfeld zuzurechnen, konzentrieren sich auf Fläche 9/1 und 10. In Fläche 10 fanden sich alle Arten von Metallteilen. Insgesamt entfielen

Abb. 9: Kartierung der Metallfunde.

85 Metallkomplexe auf diese Fläche, 60 davon auf Schicht 3b. Im Abort wurden zahlreiche Schlackenstücke gefunden, die nicht mit den beiden Bränden in der Burg im Zusammenhang stehen können. Auf Schicht 3a entfielen nur noch 25 Fundkomplexe. Auch hier verringert sich auffällig die Fundmenge nach 1193. Auf Fläche 9/1 und 9/3 entfallen insgesamt sogar 88 Fundtüten, davon 53 auf Schicht 3b, 35 auf 3a. In Fläche 9/1 um Haus 1 konzentrieren sich dabei vorwiegend Metallobjekte; die mit Pferden im Zusammenhang stehen. In Fläche 7 fanden sich mehrere abgebrochene Lederahlen oder Gravierstößel. Auf Fläche 6 um Haus 4 entfallen 40 Fundtüten mit Metallobjekten aller Art. Geschosse fanden sich in der gesamten Burg, die mindestens zweimal von kriegerischen Auseinandersetzungen heimgesucht worden war. Sie sind im Rahmen dieser Untersuchung daher nicht relevant.

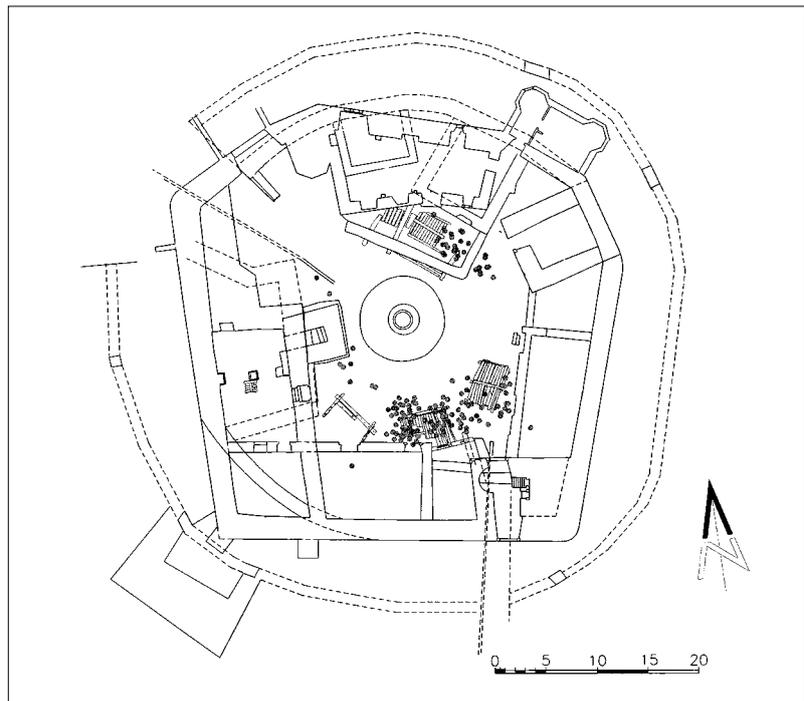
Abb. 10: Kartierung des Frauen zuzuordnenden Fundmaterials.

Dem weiblichen Umfeld zuzurechnende Objekte (Abb. 10), zum Beispiel Textilien und die Geräte zu deren Herstellung wie Spindeln, Spinnwirtel und Nähnadeln, verteilen sich um Haus 2 und um Haus 4. Die meisten Spinnwirtel fanden sich um Haus 4. Stoffreste, Nähnadeln, ein Knopf und eine Durchziehnadel wurden in Fläche 9/3 vor Haus 2 in Schicht 3b gefunden. Kleinkinder leben bei ihrer Mutter, sie lassen sich anhand von drei Kinderstiefelchen und Spielzeug ebenfalls um Haus 2 nachweisen. In beiden Flächen entfallen die Funde wieder auf die unterste Nutzschrift der Burg bis 1193.

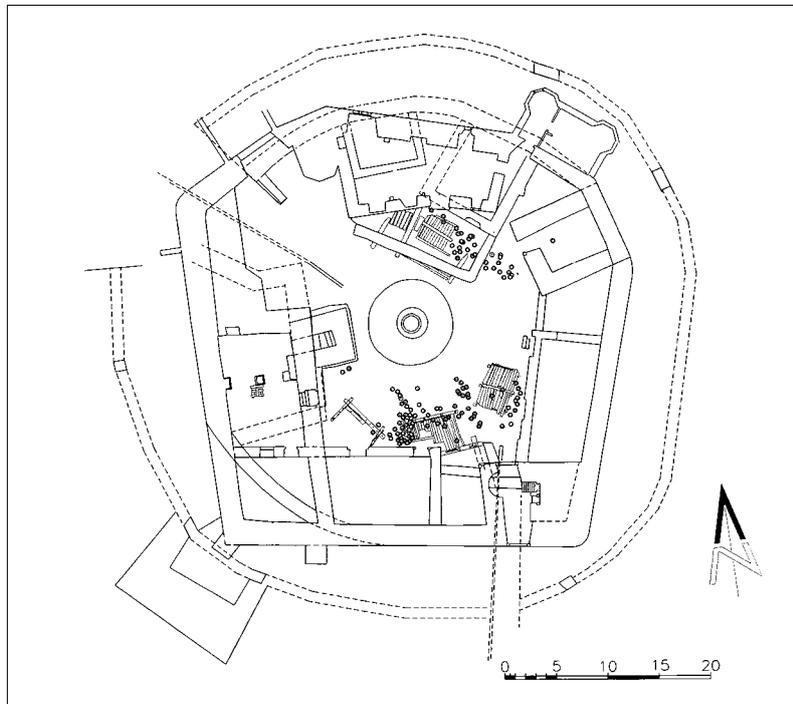
Abb. 11: Fundmaterial Herrschaftsschicht.

Sortiert man nun die Funde nach sozialen Schichten, so verteilen sich die Objekte, die man dem gehobenen Standard zurechnen kann, auf die Flächen 9 und 6 und deren unmittelbar angrenzende Bereiche (Abb. 11).

Dem gehobenen Lebensstandard sind Schmuck – sowohl aus Metall als auch aus Glas –, Spielsteine wie Schachfiguren und eventuell auch Hornkämme zuzurechnen. Innerhalb und in unmittelbarer Nachbarschaft von Haus 4 in Fläche 6 fanden sich neben diesen Objekten eine silberne kleine Jakobsmuschel, ein Hornpfriem, der zum Sticken benutzt wird und zahlreiche Spinnwirtel. Sowohl Spinnen als auch Sticken waren Tätigkeiten, die auch die Damen der gehobenen Schichten ausübten.

In Fläche 9/3, um Haus 2 fanden sich zahlreiche Glasperlen einer Kette und Kinderstiefel – einer davon mit einer Ziernaht aus einem zarten Metallfaden – und weisen ebenfalls auf die ritterliche Familie. In der Schicht unter dem Anbau von 1193 lagen zahlreiche Teile eines – vielleicht von Kindern – demontierten Schildbeschlages aus ehemals vergoldeten Kupferstreifen mit geprägten kleinen Blümchen, der sich teilweise rekonstruieren ließ (Abb. 12).

In Fläche 9/1 um und in Haus 1 fanden sich überwiegend Reiterzubehör bzw. Gegenstände, die zu Pferden gehören, wie Striegel, Sporen etc. Haare von Pferden in der Nutzschrift zwischen Holzdielen und der darüber liegenden Estrichschicht ergänzen das Bild. Ein offensichtlicher Verlust für die Besitzerin war eine zarte gedrehte Schleiernadel, die zwischen die Holzdielen gefallen war. Diese teilweise sehr dekorativen Objekte weisen auf eine Nutzung auch durch die Herrschaftsschicht hin.

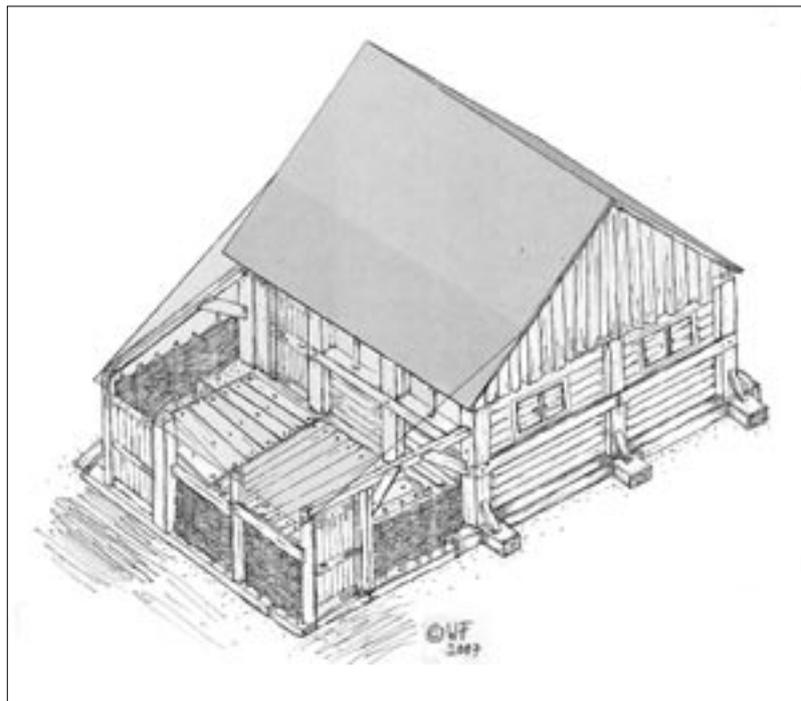
Abb. 13 (rechts): Rekonstruktionsversuch Haus 2 (Zeichnung der Verfasserin).

Bohlenständerhaus 2 (Abb. 13) wurde von Frauen und Kindern bewohnt und genutzt. Schmuck und feine Kinderstiefel deuten auf die Oberschicht, gewebte Stoffstücke, ein Wollknäuel und Nähnadeln eher auf Arbeiten von Mägden; wahrscheinlich spielte die soziale Zugehörigkeit aber keine Rolle. Mit dem Anbau von 1193 veränderte sich offenbar die Nutzung. Später diente es als Stall.

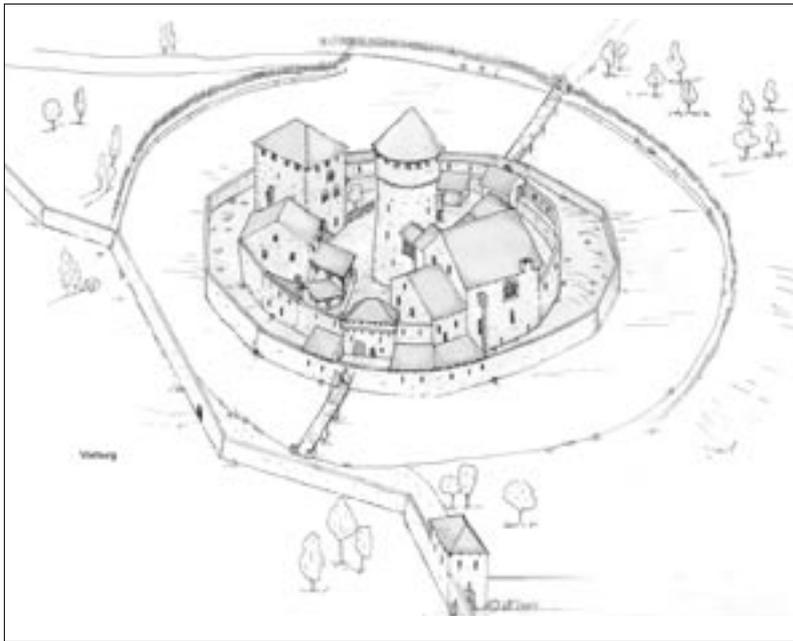
Abb. 14: Rekonstruktionsversuch der Burganlage um 1260 (Zeichnung der Verfasserin).

Die Befestigung der Burganlage mit einer starken Mauer war das vorrangliche Ziel der Bauherren, der innere Ausbau begann erst nach rund 10 Jahren. 1191 wurde der Bergfried im Zentrum des Hofes errichtet – ein Ankerrost aus Eiche datiert ihn. Der erste massive Bau im Westen der Burganlage ist anhand von drei zugesetzten kleinen romanischen Lanzettfenstern im Erdgeschoß des heutigen Herrenbaus nachweisbar. Einige als Spolien verbaute Gewändesteine könnten zu diesem ersten Wohnbau gehört haben. Er dürfte um 1193 begonnen worden sein und Grund für die veränderte Nutzung des Hofgeländes im Westen und Süden gewesen sein. Der repräsentative Wohnturm aus der ersten Hälfte des 13. Jahrhunderts an der Ostseite und der um die Mitte des 13. Jahrhunderts umgebaute, massive Wohnbau im Westen lassen keine Fragen nach ihren Bewohnern offen. An Stelle des abgebrannten Holzhauses 4 und des zweiten vermuteten Hauses im Norden wurden zwei Steinhäuser an die romanische, annähernd rund verlaufende Mauer angebaut. Im westlichen Bau war die Küche untergebracht, die sich trotz grundlegender Umbauten im 15./16. Jahrhundert kontinuierlich durch mehrere Ofenhorizonte bis in die Neuzeit hier nachweisen lässt. Im östlichen Bau ist ein Kemenatenbau zu vermuten, da die Frauen im Süden der Burg verschwunden sind. Die beiden Häuser waren durch einen vorgelagerten Laubenbau miteinander verbunden, der die Balkenkonstruktion des abgebrannten Holzhauses als Gründung weiternutzte. Im Süden der Burg wurde ein Wirtschaftsbau mit zwei Eingängen an die Ringmauer angebaut. Die Werkstätten aus den davor stehenden Holzhütten wurden in die neu errichteten Steinbauten verlegt. Im Osten wurde in der zweiten Hälfte des 13. Jahrhunderts ein lang gestreckter Pferdestall mit zwei Eingängen an der Ringmauer errichtet.

Die „Versteinerung“ (Abb. 14) der Burg ab 1191
