Schlüssel bei Klingenmünster

Befunde und Funde einer salierzeitlichen Burg

Dieter Barz

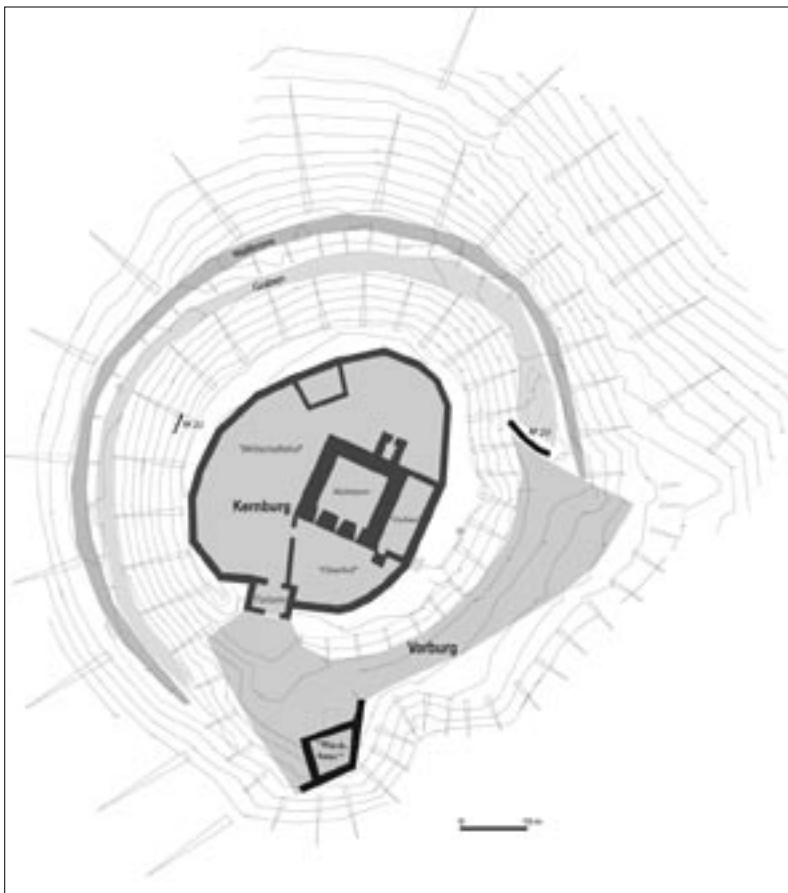
Abb. 1 (links): Schlüssel, Topografie der Kern- und Vorburg (Planstand Dezember 2007).

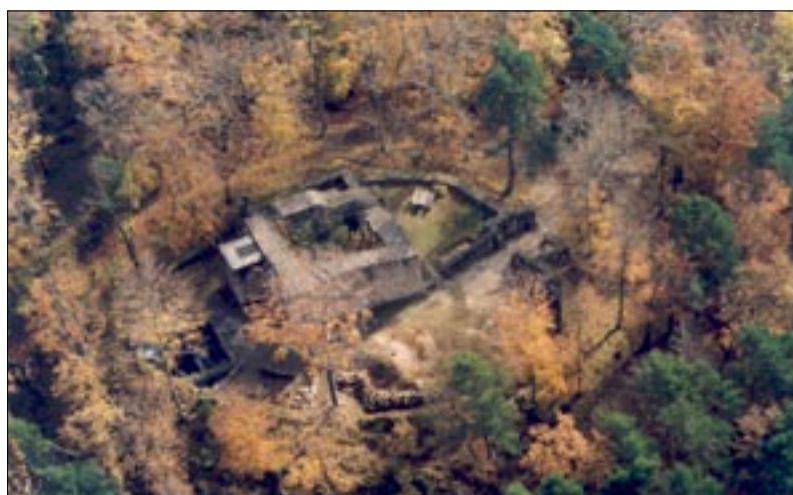
Abb. 4: Schlüssel, Luftbild der Kernburg von Nordwesten (Aufnahme: Manfred Czerwinski).

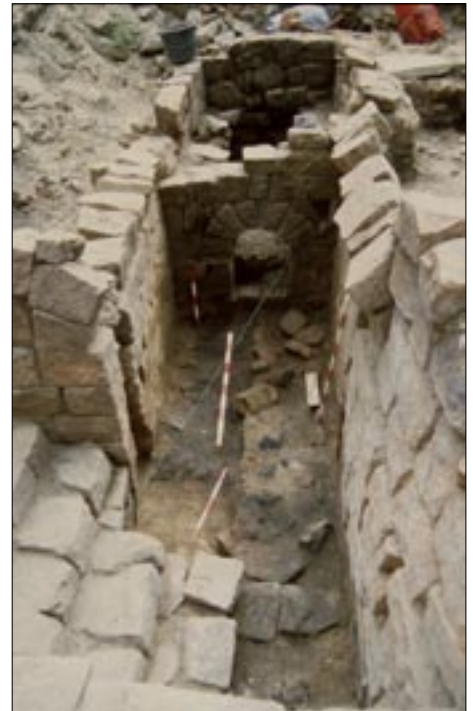
Abb. 6: Badehaus, Heizungsanlage: Treppenzugang, gewölbter Arbeitsraum, Ofen; darüber Steinspeicher mit anschließendem Heißluftkanal (rechts oben) in Fundlage.

Nach der Reparatur der zerstörten Teile der Burg änderte sich offensichtlich die innere Struktur der Kernburg zugunsten der Herrschaft. Im Oberhof wurde eine Küche in Fachwerkbauweise mit gemauerter Feuerstelle und unmittelbar davor ein Steinbackofen in der Erde errichtet. Der Wirtschaftshof wurde großflächig mit starken Sandschichten planiert und im Südwesten entstand ein Badehaus mit einer Steinspeicher-Luftheizung (Abb. 6) im Boden und einem Heißluftkanal mit Steinplattenabdeckung in der Längsachse des Raumes im Erdgeschoss. Der obere Abschluss des Ofens bestand nach Funden wohl aus rotem Lehm. Ebenfalls konnte im Ofen ein Sandsteinstopfen mit Hitzeschäden gefunden werden. Dieses Fachwerkgebäude mit einer Grundfläche von rund 48 m² diente nicht nur als Dampfbad, sondern – wie ein offener Kamin andeutet – möglicherweise auch zum Baden in Zubern. Verbrannte Knochen in unmittelbarer Umgebung des Kamins deuten an, dass man beim Baden in Zubern gegessen und die Knochen ins Feuer geworfen hat.

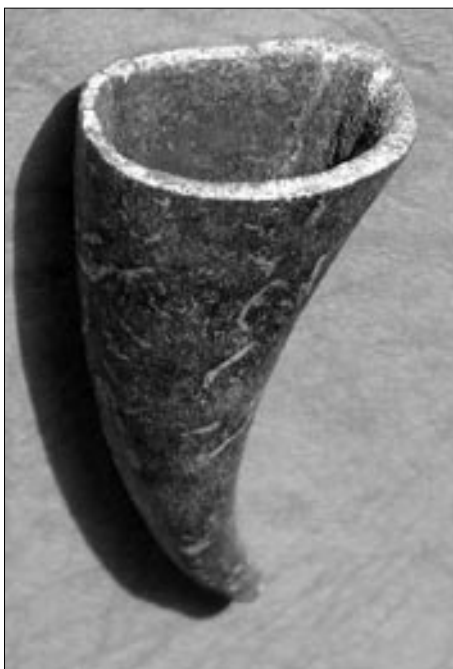
Abb. 7 (oben): Tintenhorn, benutzt.

Letztlich wird es im Einzelfall nicht immer leicht zu unterscheiden sein, welche Funde auf der Burg benutzt oder produziert wurden. Im Falle eines „abgegriffenen“ Tintenhorns (Abb. 7) bzw. einer vergoldeten Hackenfibel in Form eines Fabeltiers (Abb. 10) können wir annehmen, das wahrscheinlich jemand auf der Burg schreiben konnte oder die Hackenfibel möglicherweise zu einem Schwertgehänge gehört haben könnte. Ein „Depot“ von abgenutzten Spielsteinresten und ein Mühlespielplan auf einer Fensterbank belegen das diverse Spiele zum Alltag gehörten. Andere Funde, wie zum Beispiel eine Schachfigur aus Flourit, ein Platte aus Porphyrt oder zwei Bruchstücke einer Marmorplatte mit Jesusdarstellung als Lamm dürften in dieser Beziehung Schwierigkeiten bereiten.

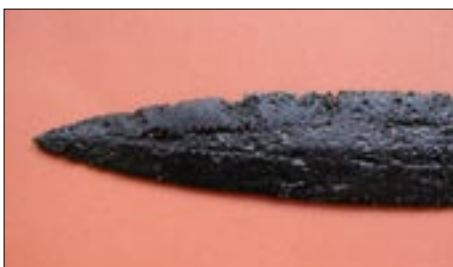
Abb. 8 (unten): Lanzen Spitze mit Damastkern.

Unter den Funden dürfen unter anderem eine Lanzen Spitze mit Damastkern (Abb. 8), ein vergoldeter Bronzebeschlag mit Liliendarstellung

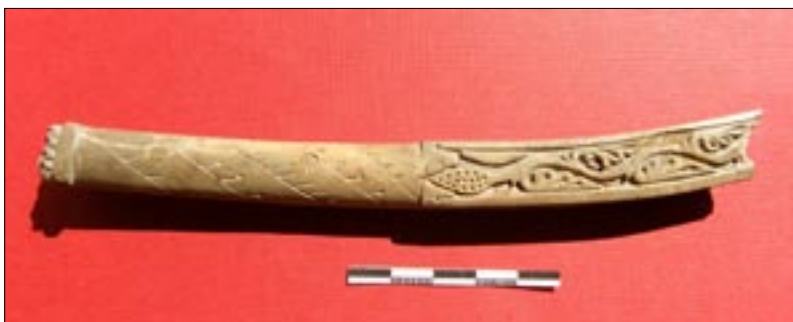
Abb. 9 (links): Abzugshebel einer Armbrust (Altfund).

und ein – mit Rebornamenten verzierter – Abzugshebel einer Armbrust (Abb. 9) hervorgehoben werden. Weiterhin können eine Perle aus Amethyst, ein nur 2 cm großer Schlüssel, ein Würfel aus Walross/Elfenbein sowie ein vermutlicher Pferdeanhänger aus Eisen mit Silberüberzug in Form eines „normannischen“ Schildes angeführt werden.

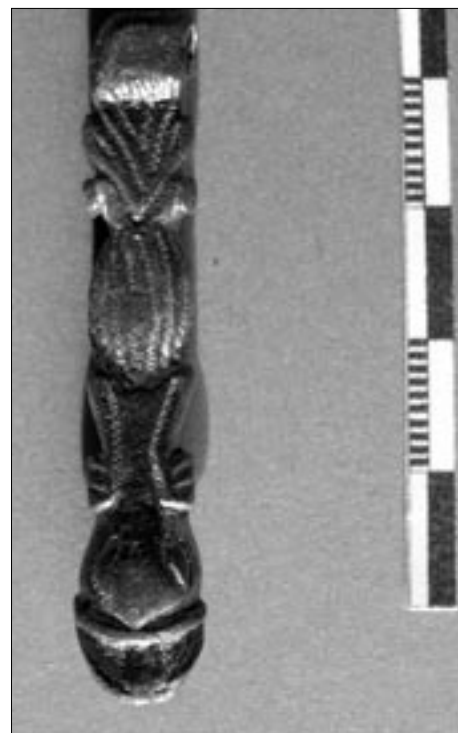
Abb. 10 (rechts): Hackenfibel in Form eines Drachens (?), Bronze vergoldet, stark ange-nutzt. Möglicherweise „clipartiger“ Teil eines Schwertgehänges?
