Küche, Backstube oder Badehaus?

Überlegungen zu archäologischem Befund und erhaltener Bausubstanz im Spiegel der Schriftquellen

Kai Thomas Platz

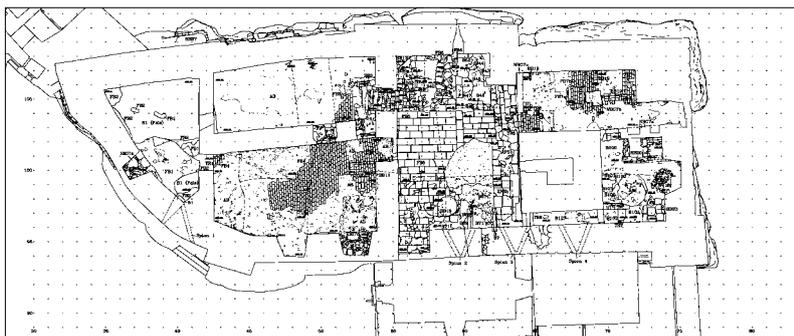
Abb. 1: Hauptburg Hilpoltstein, Gesamtplanum 1 (Platz 2006, Beilage 5).

Ab der ersten Steinbauphase der Salierzeit lässt sich die Ausdehnung und das Aussehen der Burganlage in weiten Teilen rekonstruieren (Abb. 1). Ein erster massiver Umbau und Ausbau erfolgte in der frühen Stauferzeit, ein zweiter ebenfalls noch in der Stauferzeit gegen ca. 1220/30. In diese Epoche lässt sich möglicherweise der im Burghof westlich vor dem Bergfried befindliche Burgbrunnen datieren,³ während die Zisterne östlich des Bergfriedes auch noch zu den Vorläuferbauphasen gehören könnte. Brunnen und Zisterne sind für die frühen Phasen der Hauptburg auch die einzigen Indizien für das Vorhandensein einer Küche.

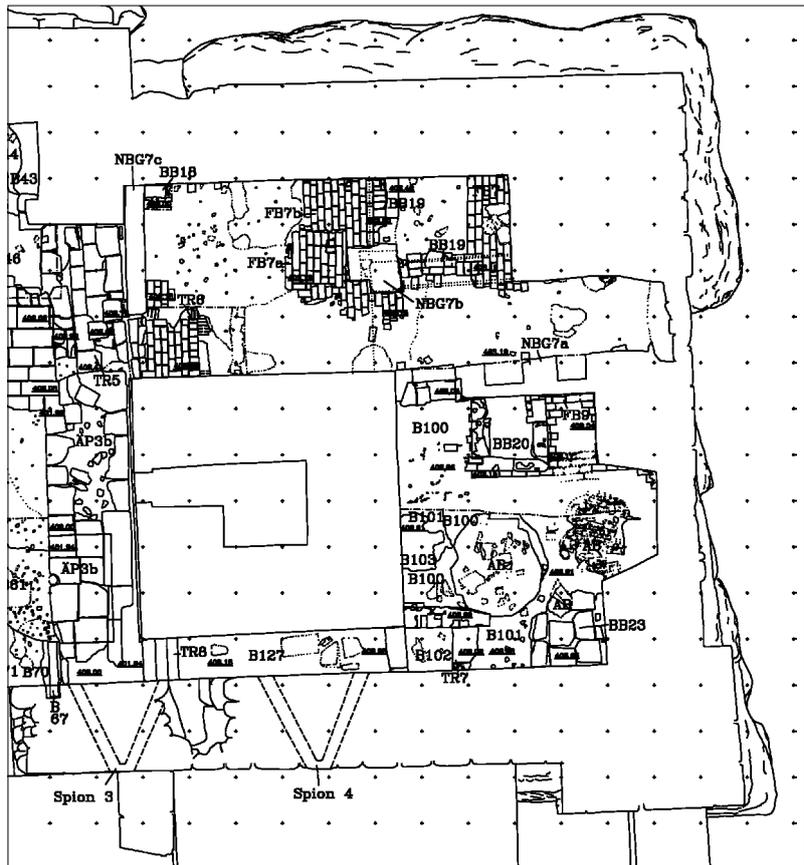
Abb. 2: Hauptburg Hilpoltstein, Gesamtplanum 1 (Platz 2006, Beilage 5, Ausschnitt).

Im Erdgeschoss dieses Baus gab es drei Räume im Norden und Osten und einen schmalen Flur im Süden (Abb. 2). Unmittelbar nördlich des Bergfrieds lag ein tonnengewölbter Raum. Der Zugang erfolgte durch eine Tür in der Westwand, in der auch ein Fenster anzunehmen ist. Der Raum schloss nach Osten in einer von zwei Rundbögen unterbrochenen Wand mit Mittelpfeiler. Östlich davon grenzte an den nördlichen Bogen ein großer, offener Kamin an, während am südlichen Bogen ein schmaler Raum folgte, der einst durch eine Halbtonne überdeckt war (Abb. 4). Zum offenen, großen Kamin hin war der Gang durch eine große, rundbogige Öffnung abgegrenzt. Das Auflager des Ganggewölbes ist an der Südmauer

dieses Raumes gut erhalten (Abb. 3, Befund NBG7a). Die Südmauer selbst setzt die nördliche Bergfriedflucht nach Osten fort und schließt an die ein Fenster aufweisende östliche Ringmauer an. Sie weist unmittelbar am Bergfried eine rundbogige Türe auf, die in den östlich des Burgturms anschließenden Raum führt. Östlich der Tür zeichnen sich zwei rechteckige kleine Feuerungskammern mit Rauchabzug ab. Über der westlichen der beiden muss ein Kamin gestanden haben; das zeigt zumindest der senkrecht von der Kammer nach oben weisende Rauchkanal. Über der östlichen Feuerung zeichnet sich ein viertelkreisförmiger Rauchabzug ab, der die Rauchgase in den über der westlichen Feuerungskammer befindlichen Kamin leitete (Abb. 2, Befund NBG7a). Die Mauer selbst ist im Bereich der Feuerungskammern nach Osten zu mit rechteckigen Öffnungen ausgestattet. Die zu den Kammern gehörigen technischen Einrichtungen/Öfen lagen also im südlich anschließenden Raum und wurden von dem schmalen Gang aus geschürt (Abb. 2).

Wie erwähnt, ist der offene Kamin im Bereich des Erdgeschosses nördlich des Bergfrieds noch erhalten (Abb. 4). An der offenen Feuerstelle wurde die nördlich begrenzende Ringmauer beim Bau des jüngeren Nebengebäudes so abgearbeitet, dass sich von der Fußbodenhöhe ausgehend bis zur Geschossdecke des ersten Obergeschosses eine konkave, nach oben sich verengende Kontur ergab. Die östliche begrenzende Mauer dagegen hat einen senkrechten Verlauf, während sich die Feuerstelle nach Westen und Süden durch zwei große Bogenöffnungen zu den angrenzenden Räumen hin öffnet. Direkt unter dem offenen Kamin befand sich ein gemauerter Herd, von dem sich im Westen noch eine durch die Feuereinwirkung stark brandgerötete Lage des gemauerten Unterbaus erhalten hat (Abb. 2, BB19; Abb. 8). Nach Süden und Osten zeigt sich eine rechteckige Aussparung im

hier erhaltenen Fußboden aus rechteckigen Ziegeln (Abb. 2, Befund FB7b). Der mindestens einmal in Teilen erneuerte Fußboden weist oberflächlich überall starke Schwärzungen und Rußspuren auf. Die Interpretation als offene Feuerstelle mit gemauertem Herd liegt hier auf der Hand.

Zur Frage der Zugänglichkeit lässt sich bemerken, dass in der jüngsten Bauphase der südlich des Bergfriedes entlanglaufende schmale Gang zugemauert wurde (Abb. 2). Damit scheidet er als Zugang zur Badestube aus. Er wäre der Pfalzgräfinwitwe sicher auch zu eng gewesen. Stattdessen ließ sich am Bergfried eine dort nachträglich angebaute Treppe nachweisen, die ausgehend von der hofseitigen Treppenturmalerie, die den ersten Stock des Nebengebäudes mit dem des Palas verband, nach unten auf den Burghof führte. Sie endete unmittelbar vor der Eingangstüre in das Erdgeschoss des Nebengebäudes, also vor der Küche (Abb. 10, Befund TR13). Über diese Treppe war es also möglich, von den Gemächern der Obergeschosse über die Küche in die Badestube zu gelangen. Diese Treppe bestand übrigens aus einer Holzkonstruktion, was zumindest die am Bergfried feststellbaren Spuren nahelegen; sie war sicher auch mit einem Dach versehen, so dass der Weg bis zur Küche/Badestube trockenen Fußes möglich war.

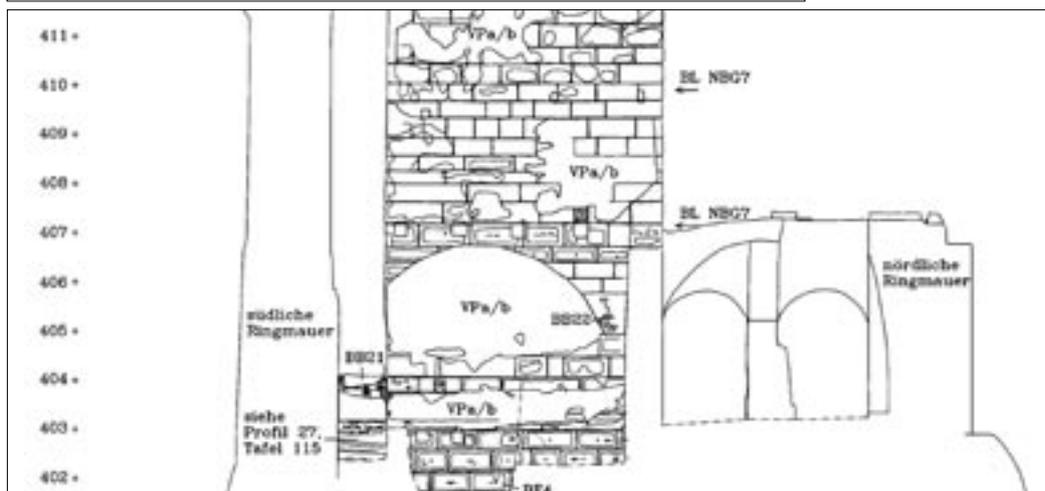
Abb. 4: Ostseite des Bergfrieds (Platz 2006, Beilage 20, Ausschnitt).

Der östlich des Bergfrieds und südlich des Gangs liegende, rechteckige Raum war durch ein Kreuzgratgewölbe überdeckt, von dem die Auflager noch erhalten sind (Abb. 4, Befund BB22). Wie dargestellt, erfolgt der Zugang durch die Nordwand des Raums unmittelbar östlich des Bergfrieds. Östlich davon sind die beiden erwähnten, rechteckigen Öffnungen vorhanden, die zu den anschließenden Feuerungskammern führen. Die Ostwand ist von einer großen, segmentbogig überwölbten Fenster niche durchbrochen.

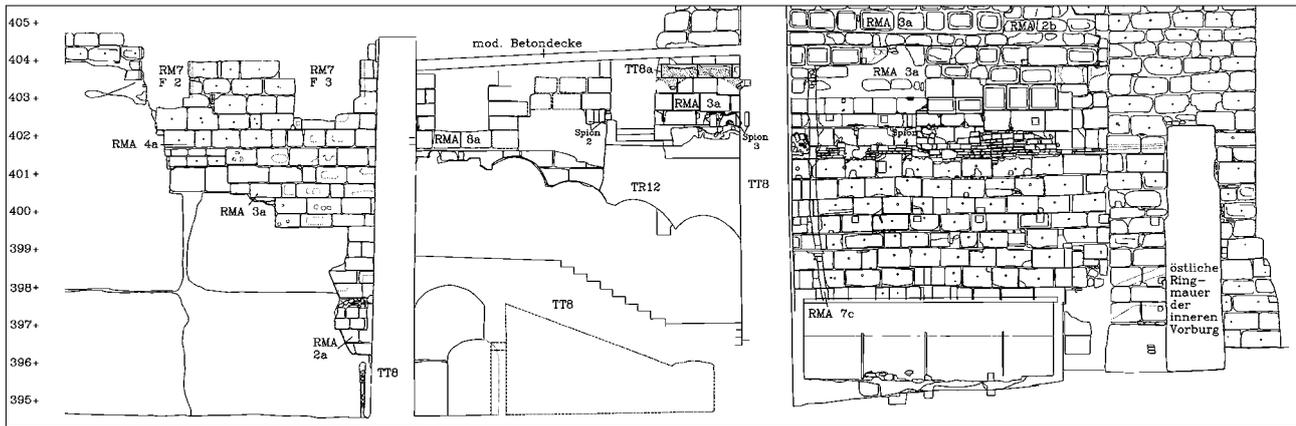
Abb. 5: Südseite der südlichen Ringmauer (Platz 2006, Beilage 9, Ausschnitt).

weitere Wasserführung im oberen Burghof konnte ebenfalls dokumentiert werden (Abb. 5, Steigleitungsnut Befund RMA 7c).

Das Wasser selbst wurde durch die bereits erwähnte Wasserkunst, einem Pumpwerk, vom Hof der inneren Vorburg in die Hauptburg geleitet. Nach den Schriftquellen ließ Dorothea-Maria diese Pumpenkunst erneuern.⁶ Dies zeichnet sich auch im Befund ab. Die Steigleitung führt an der Außenseite der südlichen Ringmauer nach oben. Sie bestand aus kurzen Rohrstücken, die in einer Steckmuffe endeten, und war in einer eingearbeiteten, rechteckigen Nut in Mörtel verlegt (Abb. 5, Befund RMA7c). Auf Höhe des Hofes der Hauptburg führte die Leitung in eine in die Mauerstärke eingearbeitete Kammer (Abb. 2, zwischen Spion 3 und 4). Von dort führen zwei in die Innenschale der Ringmauer eingearbeitete, schmale Nuten nach Westen und enden im Burghof (Abb. 9). Die eine der beiden Nuten ist nachträglich mit schmalen Sandbruchsteinen und Ziegeln zugesetzt, die andere war bei den Ausgrabungsarbeiten offen. Sie ist offensichtlich unter Dorothea-Maria bei der Erneuerung des Pumpwerks eingearbeitet worden. Beim Abbruch wurde dann die vorhandene Leitung herausgerissen, und deshalb blieb lediglich die offene Nut übrig. Am Ende dieser Nut muss man sich also die Wasserentnahmestelle vorstellen. Neben dieser Versorgung durch das Pumpwerk gab es den ebenfalls im Burghof befindlichen Burgbrunnen (Abb. 2, Befund BB16). Eine direkte Versorgung der Küche und Badestube mittels Leitungen ließ sich nicht feststellen.

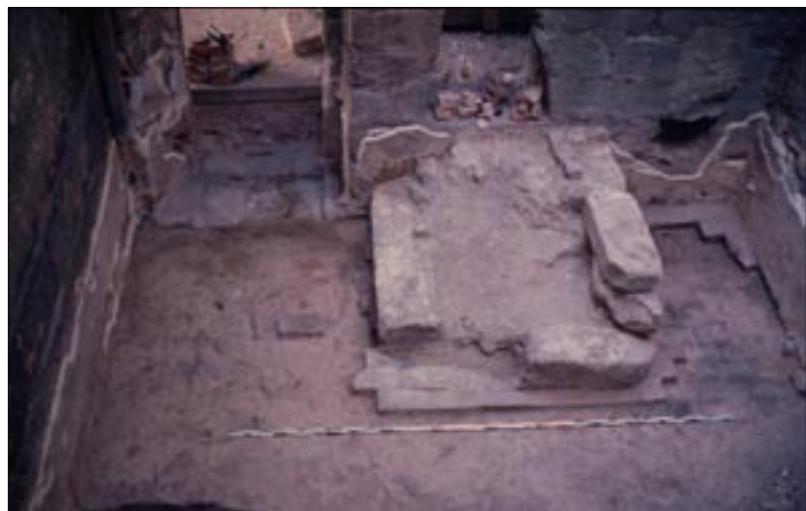
Abb. 6: Ofenunterbau der Bauphase von 1604–06.

Der rechteckige Ofenunterbau, der bei den Freilegungsarbeiten 1989 ausgegraben werden konnte, gehört in die allerjüngste Ausbauphase ab 1604 und nutzte zudem nur die westliche der beiden Feuerungsöffnungen (Abb. 6). Die östliche Öffnung war jetzt bereits zugesetzt und damit außer Funktion. Der Ofenunterbau wurde dabei stumpf gegen die verputzte Wand gesetzt. Leider hat sich der Verputz nur im unteren Wandbereich erhalten. Oberhalb der Feuerungsöffnung fehlt er, da diese Teile der Wandflächen seit dem 18. Jahrhundert der Witterung ausgesetzt waren. Daher zeigen sich hier auch keinerlei Verrußungsspuren mehr, die beispielsweise auf die Größe des Ofeninneren rückschließen hätten lassen.

Ganz generell könnte der Ofenunterbau von einem Kachelofen stammen, der beim Abbruch der Burganlage verschwunden ist (Abb. 6). Überreste von Ofenkacheln unterschiedlicher Öfen fanden sich in allen Erdgeschossbereichen der Hauptburg. Sie lassen sich aber nur ausnahmsweise den im Erdgeschoss festgestellten Ofenstandorten zuordnen, da die Öfen in allen vier Etagen standen und beim Abbruch wegen der Ausschichtung und Wiederverwendung des Baumaterials der verbliebene Abbruchschutt völlig durchmengt und keine Etagenstratigraphie erkennbar war. Der Ofen kann also als reiner Wärmeofen gedient haben. Zur Warmwasserbereitung für Wannenbäder kommt die große, offene Feuerstelle in der Küche sicher besser in Betracht.

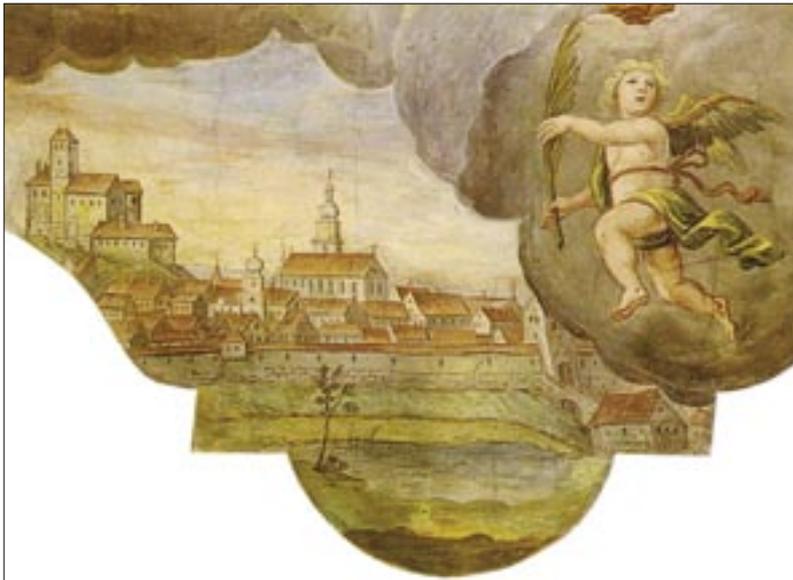
Abb. 7: Hilpoltstein, Stadtkirche; Deckenfresko mit Darstellung von Stadt und Burg (Platz 2006, Tafel 9,2).

Den letzten Ausbauzustand des jüngeren Nebengebäudes gibt recht detailliert ein Fresko wieder, das im Chorgewölbe der Stadtpfarrkirche zu finden ist. Es wurde zwischen 1732 und 1735 gemalt und zeigt die Burg von ihrer Nordseite (Abb. 7). Während der Palas zu niedrig und offenbar schon im Abbruch befindlich gemalt ist, stimmt die Darstellung des Nebengebäudes. So finden sich zum Beispiel die beiden Kamine genau an der Stelle, wo sie im Baubefund als Kaminstandorte zu lokalisieren waren.

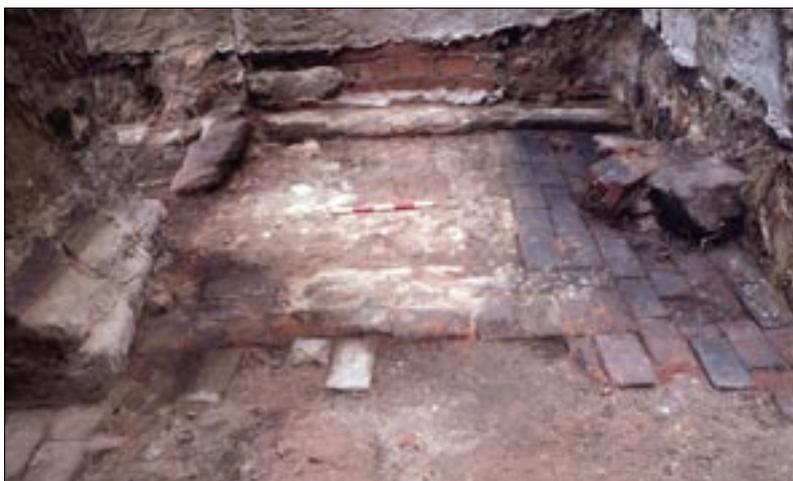
Abb. 8: Stelle des gemauerten Herdes, links mit dem stark brandgeröteten Rest des Herd-
mauerwerks.
