# 450 Jahre Streit und Ökumene

Die gleichzeitige Nutzung der Klosterkirche St. Michaelis zu Hildesheim durch beide Konfessionen von 1542 bis heute im Spiegel ihres archäologischen Niederschlags

Helmut Brandorff

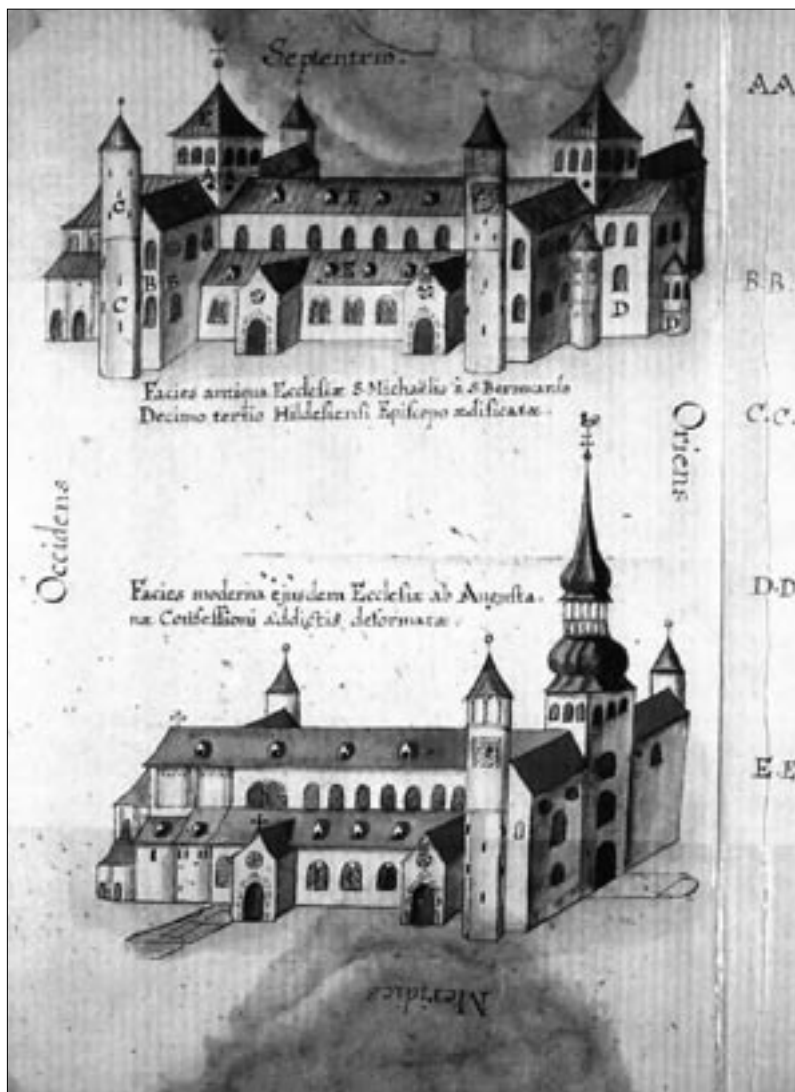
Abb. 3: Zustand der Klosterkirche St. Michaelis bis zur Reformation und danach seit 1679 (Kolorierte Zeichnung um 1700).

An der Stelle der Ostvierung wurde erst 1679, nach Jahren mühsamer Geldbeschaffung, ein massiver Turm mit Barockhaube fertiggestellt. Dieser bildete bis zu seiner Zerstörung 1945 eine mächtige großflächige Ostfassade mit zentralem Eingang (Abb. 3). Von diesem Turm fanden sich innerhalb der ursprünglichen Spannfundamente der Ostvierung noch zwei Steinlagen in situ. Bei den jetzigen Bauarbeiten wurden sie leider unnötigerweise entfernt.

Auch im Westteil der Kirche zeigten sich offenbar Bauschäden. Im Jahre 1662 wurde auf Betreiben der Stadt Hildesheim zunächst das Gewölbe über der Westvierung abgebrochen, woraufhin auch der Turm darüber und das Südwest-Querhaus samt Treppenturm abgetragen werden mussten. Die entstandene Öffnung wurde mit einer glatten Wand verschlossen und das Dach dem des Mittel- und Seitenschiffs angeglichen (Abb. 3).<sup>4</sup>

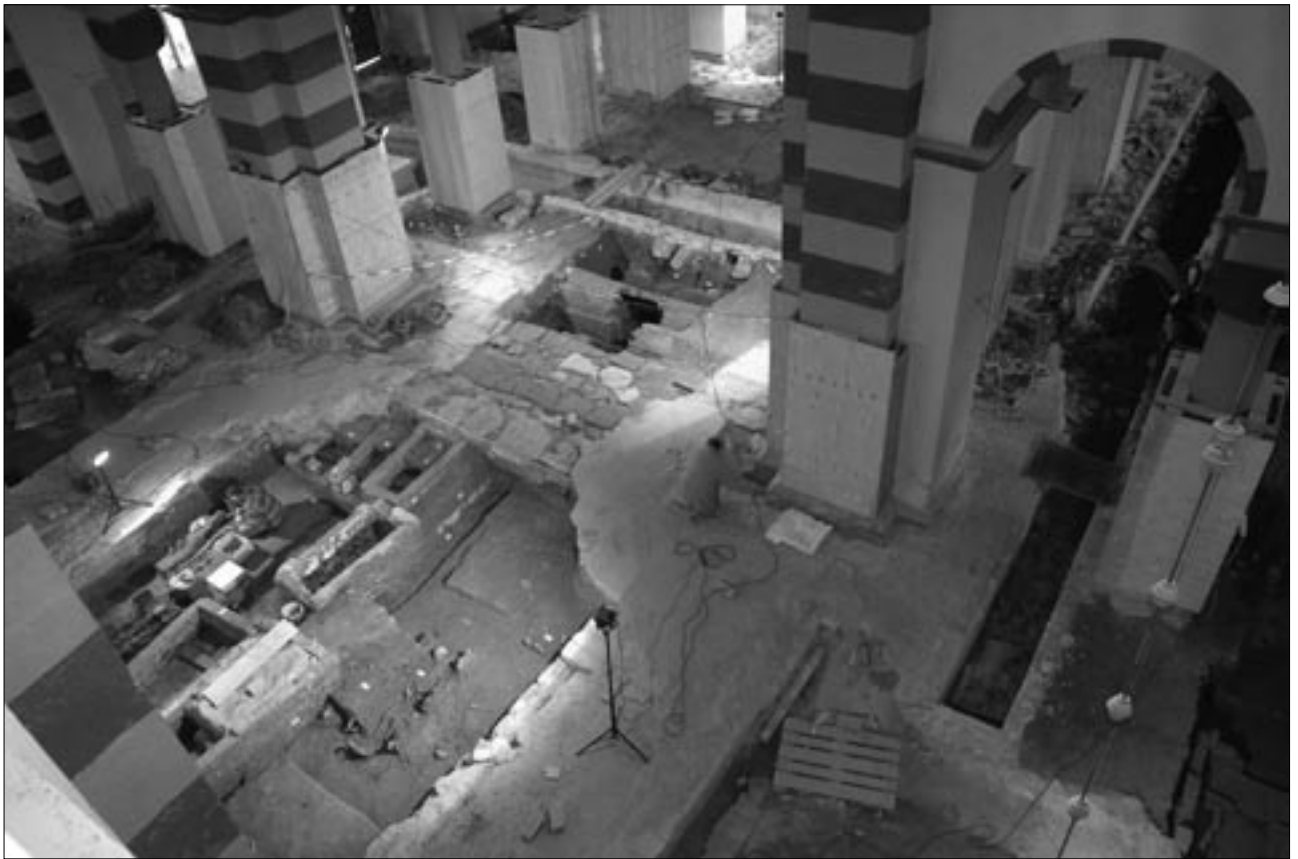
Abb. 4: Ostvierung der Klosterkirche St. Michaelis mit Grabbefunden und Fundamenten aus der Erbauungszeit 1010 (Bildmitte oben) und daran angesetzt aus dem 17. Jahrhundert (Bildmitte darunter).

Eine besonders dichte Belegung wies der Innenraum des 1679 fertiggestellten Ostturmes der Kirche auf (Abb. 4). Hier gab es auf einer Fläche von ca. 45 m<sup>2</sup> noch 14 erkennbare Gräber, sowie eine nicht genau zu ermittelnde Anzahl weiterer Bestatteter, deren Überreste bei der Anlage jüngerer Grablegen beiseite geräumt worden waren. Das Erdgeschoss des Ostturmes von St. Michaelis bildete den Eingangsbereich zur Kirche und war sicher als repräsentative Halle gestaltet. Wer hier bestattet war, lag an exponierter Stelle. Jeden Sonntag ging die ganze Gemeinde an den
