Zu den Ausgrabungen im barocken Konventgarten des ehemaligen Augustiner-Chorherren-Klosters Dalheim¹

Matthias Preißler

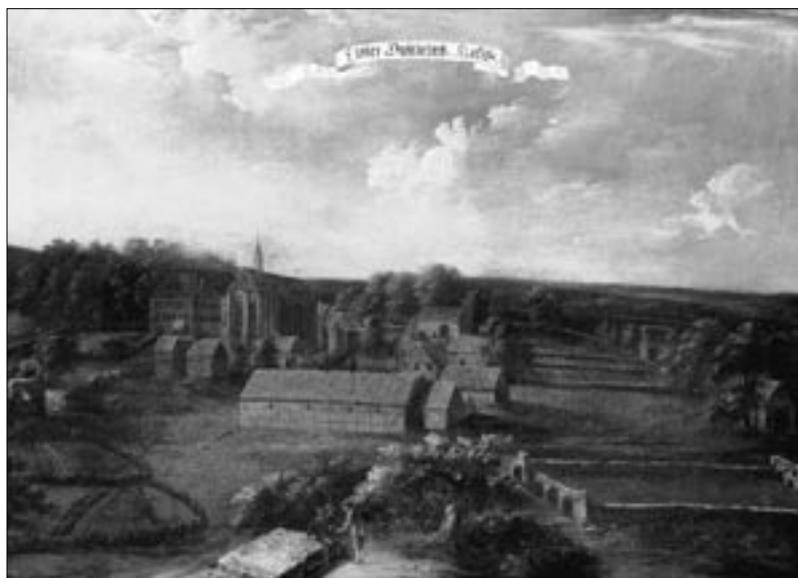
Abb. 1: Der Ausschnitt aus einem Ölgemälde von K. Fabritius aus dem Jahr 1665 zeigt links neben den Klausurgebäuden den östlichen Teil des Konventgartens. Vielleicht lässt sich die Darstellung als Hinweis auf eine zu dieser Zeit bereits angelegte Terrassierung des Geländes in diesem Bereich verstehen (Foto: Theologische Fakultät, Paderborn).

dem Aussehen dieses Areals vermitteln kann. Das Bild zeigt die Ostseite des Klosters. Auf der linken Seite des hier wiedergegebenen Ausschnitts ist über der Ruine des alten Klosters im Tal die Umfassungsmauer abgebildet, die sich den Hang hinauf erstreckt. Wenn man der Darstellung glauben darf, scheint diese Mauer wesentlich näher bei den Klausurgebäuden gelegen zu haben als die heutige. Auf der Höhe des Ostflügels ist eine steile Böschung zu erkennen, die vermuten lässt, dass das Gelände vor dem Südflügel möglicherweise bereits terrassiert war. Leider ist gerade diese Partie des Gemäldes stark zerstört und wurde umfangreich ergänzt. Es ist daher nicht eindeutig zu beurteilen, wie realitätsgetreu dieser Befund den spätmittelalterlichen Zustand wiedergibt. Über das Aussehen des Konventgartens in den folgenden Jahrzehnten ist nichts überliefert.

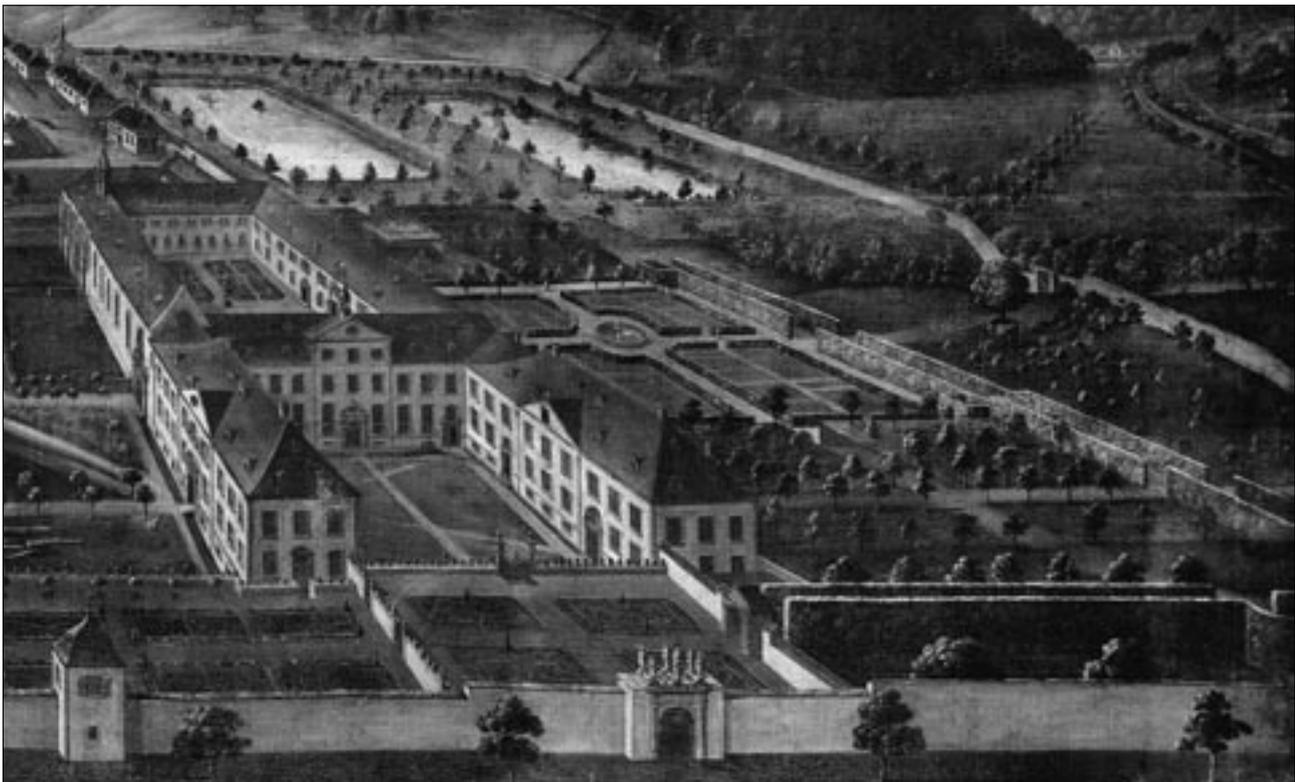
Abb. 2: Die Abbildung zeigt einen Ausschnitt aus der Vedute zu Ehren des Priors Bartholdus Schonlau (1708–30), aus der Zeit um 1740. In der rechten Bildhälfte der perspektivisch leicht verzerrte Bereich des ehemaligen Konventgartens (Foto: Westfälisches Amt für Denkmalpflege, Münster).

Das Bild zeigt die Klosteranlage von einem erhöhten Standpunkt im Westen aus gesehen. Durch die gewählte Perspektive erscheint die Anlage überlängt und insbesondere im Bereich des hier betrachteten Gartenteils verzerrt. Dennoch ist die Struktur der Klosteranlage deutlich zu erkennen. Entlang einer mittleren Hauptachse, einer Parallele zur

ostwestlichen Hauptachse der Klausurgebäude, reihen sich mindestens fünf Geländeterrassen von der westlichen Umfassungsmauer bis zu den großen Teichanlagen in der Talsohle. Während die oberste sichtbare Terrasse scheinbar nur durch eine leichte Böschung von der darunter liegenden abgegrenzt ist, hier dargestellt als dunkler Streifen zwischen den Bäumen, ist der Niveauunterschied zur nächsten ungleich größer. Eine tiefeingeschnittene Wangentreppe oder Rampe führt auf dem mittleren Weg hinunter zu einer Hauptterrasse mit einem runden Brunnen. Die Fläche um den Brunnen ist in vier große geometrische Felder aufgeteilt, eingerahmt von niedrigen Hecken. Darin ist eine unregelmäßige Beetstruktur zu erkennen, durch die braune Färbung deutlich abgesetzt von den umgebenden Rasenflächen oder anderen Flächen des Gartens – als ob der Bereich gerade neu bepflanzt werden sollte.

Im Süden ist die Terrasse begrenzt durch eine doppelte hohe Heckenreihe in der Wegachse. In den Ecken vorgelagerte Heckenlauben betonen den Raum, der zwischen der Südfassade der Klausur, der Terrassenmauer und der übermannshohen Hecke entsteht. Auf der mittleren Querachse, mit dem runden Brunnen, gibt eine Lücke in der Hecke den Blick frei nach Süden auf den Bereich hinter der geometrisch gestalteten Fläche. Um einen großen freistehenden Baum ist dort eine hölzerne Kanzel angebracht. Eine Baumreihe und eine kleine Skulptur, vielleicht eine Sonnenuhr, betonen den östlichen Querweg, der auf den mittleren Eingang des Südflügels ausgerichtet ist und in der Verlängerung die Querachse des Kreuzhofs aufnimmt.

Weiter talabwärts, von der Hauptterrasse wieder abgesetzt durch eine Hecke und durch einen deutlichen Höhenunterschied, schließt sich eine schmale Hangstufe mit unregelmäßigem Baumbestand an. Dem an dieser Stelle steiler werdenden Geländeverlauf folgend ist der Mittelweg tief in die Stufe zur nächsten Terrasse eingeschnitten. Die scharf abgesetzte Kontur des Einschnitts in der Darstellung deutet auch hier auf eine Mauer als Hangbefestigung.

Die nächste Terrasse, die offenbar in einer Linie mit den Klausurgebäuden im Osten endet, scheint wieder ganz symmetrisch angelegt zu sein. Eine umfassende Baumreihe – die unterschiedlich dargestellten Kronen deuten vielleicht auf verschiedene Obstbäume – rahmt das Karree. Die Mitte der Fläche ist durch ein großes quadratisches Wasserbecken markiert. Die wenig aus der Fläche herausragende profilierte Einfassung des Beckens teilt die Wasserfläche in vier quadratische Segmente, aus deren Mitte eine Fontäne aufsteigt.

Ein weiterer tiefer Einschnitt führt unterhalb des Beckens hinab zu den beiden großen Teichen, die von Baumreihen umstanden beinahe die gesamte Fläche bis zur umfassenden Klostermauer einnehmen.

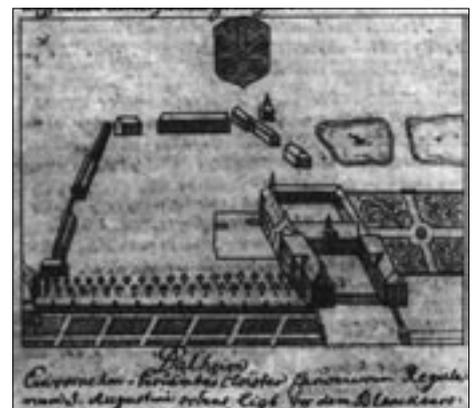
Abb. 3: Nur in dieser Zeichnung von J. C. Pyrach aus der Zeit um 1740 sind umfangreiche Broderien auf der Hauptterrasse des Konventgartens dargestellt. Da die Zeichnung aber ansonsten eindeutig an die Schonlau-Vedute angelehnt ist, lässt sich das wohl eher als phantasievolle Ausschmückung deuten (Foto: Erzbischöfliche Akademische Bibliothek, Paderborn).

Ebenfalls aus der Zeit um 1740 stammt eine Zeichnung der Klosteranlage. Die gewählte Perspektive, aber auch Details wie die Gestaltung der Bäume oder der Dachlandschaft belegen jedoch unzweifelhaft, dass es sich bei dieser Darstellung um eine Wiedergabe der Schonlau-Vedute und keine eigenständige Ansicht handelt. Ob die Broderien, die auf dieser Zeichnung die Hauptterrasse schmücken, tatsächlich der Realität entsprachen oder nur phantasievolle Ausschmückung sind, muss daher wohl offen bleiben (Abb. 3).

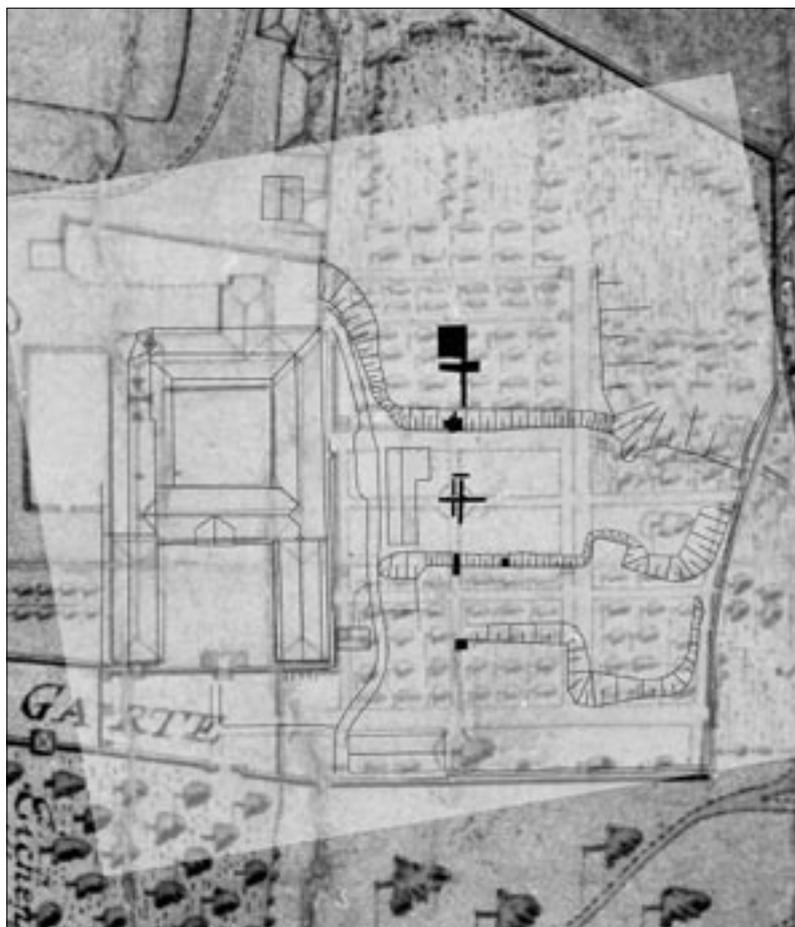
Abb. 4: Die Fotomontage zeigt den hier nach Westen ausgerichteten kolorierten Vermessungsplan von F. Deichmann aus dem Jahr 1797 mit dem darüber gelegten modernen Vermessungsplan. Die dunklen Rechtecke kennzeichnen die bis 2004 untersuchten Grabungsflächen (Foto: M. Preißler).

ist in dem Vermessungsplan von Heinrich Friedrich Deichmann aus dem Jahr 1797 weder das quadratische Brunnenbecken noch die Böschung oder Mauer zur darüber liegenden Terrasse verzeichnet. Dass mindestens die Terrassenstufe damals noch vorhanden gewesen sein muss, belegt dagegen eine noch auf einem Vermessungsplan von 1827 eingezeichnete Treppe. Mit einiger Vorsicht kann man aus den Plänen dennoch erschließen, dass die meisten baulichen Elemente, die Treppen und Brunnenanlagen des Gartens spätestens gegen 1840 nicht mehr obertägig sichtbar waren (Abb. 4).

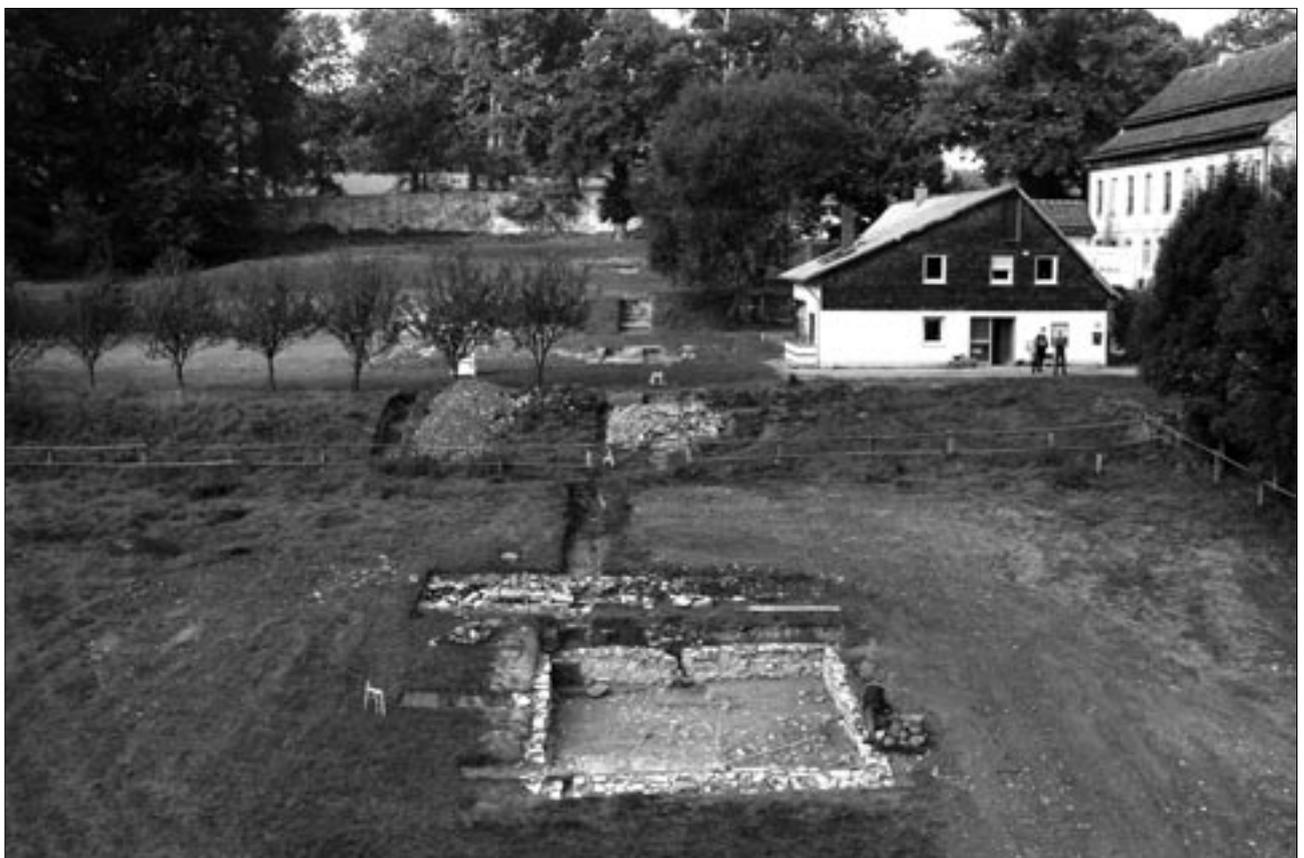
Abb. 5: Die Aufnahme zeigt den Bereich des ehemaligen Konventgartens von Osten aus gesehen während der Ausgrabungen im Jahr 2004. Gut zu erkennen ist die quadratische Brunnenanlage im Vordergrund. Darüber der quer verlaufende Mühlkanal und weiter oben die Fundamentierung der breiten Freitreppe auf der Mittelachse des Gartens (Foto: M. Preißler).

Es wurde daher zunächst eine Anzahl von Suchschnitten entlang der mittleren Wegachse angelegt (Abb. 5). Die Erkenntnisse aus diesen Befunden konnten im Laufe des Baufortschritts im Bereich des Gäste- und

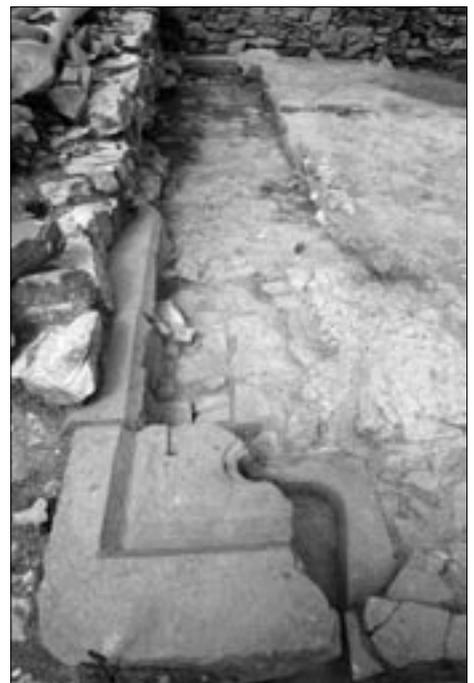
Besonders eindrucksvoll sind die Befunde zu dem großen quadratischen Brunnenbecken auf dieser letzten Gartenterrasse. Der Aufbau des Bassins kann anhand der geborgenen Spolien weitestgehend rekonstruiert werden. Es handelte sich dabei um eine aufwendige Konstruktion aus massiven Sandsteinplatten. Die Bodenplatten waren mit einer Falzverbindung aneinander gefügt und mit bleivergossenen Eisenklammern gesichert. Die Seitenwände der Becken bildeten aufrechtstehende Quader, die mit V-förmigen Nuten in die Bodenplatte eingelassen und untereinander verbunden waren. Die Quader waren mit einem sehr harten Trassmörtel verfugt. Wie auch bei dem runden Brunnen war das Becken zusätzlich mit einer mächtigen Lehmpacking nach unten abgedichtet. Eine kleine Ausparung in der hangseitigen Mauer könnte die Frischwasserzuleitung aufgenommen haben. Die Leitungen selbst haben sich nicht erhalten. Daher kann auch gegenwärtig nicht geklärt werden, ob es tatsächlich in der Mitte des Brunnens eine Fontäne gab wie in der Schonlau-Vedute abgebildet. Sollte eine solche aber existiert haben und annähernd so hoch aufgestiegen sein wie in der Darstellung, müsste auch eine Druckwasserleitung vorhanden gewesen sein. Ohne Wasserspiel hätte wohl auch der Niveauunterschied zum Mühlkanal ausgereicht, um das Becken mit Wasser zu versorgen. Das Aussehen des Ablaufs des Brunnens lässt sich im Gegensatz zur Wasserzuleitung aus den ergrabenen Resten ganz exakt rekonstruieren. Der entsprechende Quader aus dem Plattenbelag liegt noch in situ. (Abb. 6) In einer ringförmigen Vertiefung um den Auslauf muss ein Rohr verankert gewesen sein: Die Dübellöcher deuten dabei auf ein Metallrohr, das mit seiner Länge die Füllhöhe des Beckens bestimmt hat. Das überschüssige Wasser lief durch dieses Rohr, die Bodenplatte und eine gemauerte Rinne ab.

Abb. 6: Die Detailaufnahme zeigt die Reste des Bodenbelags in der Südostecke der unteren Brunnenanlage während der Freilegung. Gut zu erkennen ist die runde Abarbeitung zur Aufnahme eines Überlaufrohrs mit dem darunterliegenden Ablauf. Die V-förmige Nut am Rand der Platte diente zur Aufnahme der Steinblöcke, die die Wandung des Beckens bildeten (Foto: M. Preißler).

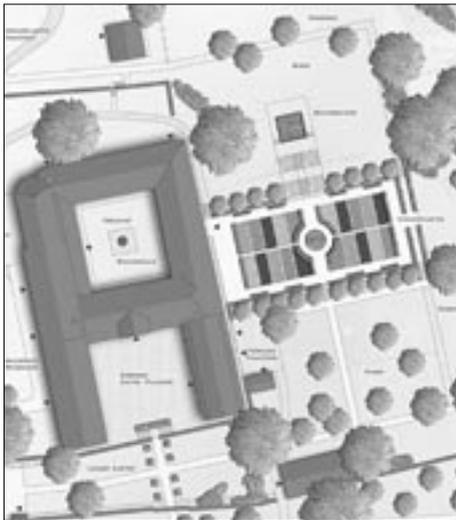
Abb. 7: Der Entwurf aus dem Jahr 2004 zeigt die geplanten Baumaßnahmen und Umgestaltungen. Die hier dargestellten Planungen im unteren Bereich des Gartens mit dem quadratischen Brunnen kommen nicht zur Ausführung, da die Untersuchungen hier noch nicht abgeschlossen sind und eine Erschließung erst nach Abschluß der Bauarbeiten an den Klausurgebäuden erfolgen kann (Plan: Büro Wette + Küneke, Hamm).

Die außergewöhnlich gute und umfangreiche Erhaltung der barocken Baustrukturen zusammen mit den vergleichsweise geringen späteren Eingriffen lassen es wünschenswert erscheinen, den barocken Zustand mindestens im Bereich der Hauptterrasse für eine Wiederherstellung der Anlage als Ausgangspunkt zu wählen. Dabei soll bewusst keine barockisierende Rekonstruktion angestrebt, sondern durch die Instandsetzung der ergrabenen Elemente des Gartens und eine behutsame moderne Ergänzung vor allem der raumbildenden Strukturen der enge Bezug zur Architektur der Klausurgebäude verdeutlicht werden. Im Wesentlichen beschränken sich diese Arbeiten auf die Sicherung und Ergänzung der großen Terrassenmauer mit den zugehörigen Treppenanlagen und die Wiederherstellung der Wegeachsen im oberen Teil des Gartens. Die große Terrasse soll im Süden wieder durch eine Hecke und an den Langseiten durch Baumreihen eingefasst werden. Die geometrische Anlage der Pflanzflächen im Inneren sollen dabei die barocke Einteilung zwar formal aufnehmen, aber modern interpretieren. Im Zentrum der Fläche soll ein neuer Brunnen entstehen. (Abb. 7)

Der Bereich unterhalb der großen Terrasse ist von der Erschließung zunächst ausgenommen, da sich in diesem Bereich im zweiten Bauabschnitt noch Veränderungen und Beeinträchtigungen durch die Bauarbeiten ergeben können. Auch sind hier die archäologischen Untersuchungen noch nicht abgeschlossen. Mittelfristig soll aber auch dieser Abschnitt des Konventgartens wie auch die anderen Gärten im Klostergelände zugänglich gemacht und über eine angemessene museale Präsentation in das didaktische Gesamtkonzept des Westfälischen Museums für Klosterkultur eingefügt werden.
