# Spätmittelalterliche Kalkproduktion in der Burg der Vögte zu Plauen/Vogtland

Jörg Wicke  
& Stefan Krabath

#### *Der Kalkbrennofen im Befund*

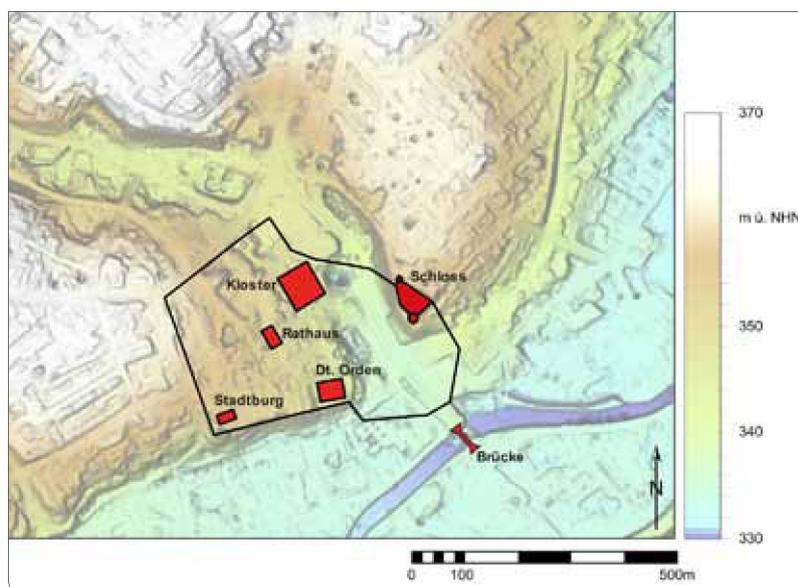
Abb. 1: Plauen im Vogtland. Digitales Höhenmodell mit Umriss der mittelalterlichen Stadtbefestigung und Standorten der wichtigsten Gebäude.

Wenige Meter westlich von Komturhof und Johanniskirche, am Topfmarkt, kamen zwei Anlagen zutage (Abb. 1). Ein Ofen war nur in geringen Resten erhalten und stammt aus dem 13./14. Jahrhundert.<sup>19</sup> Der andere dagegen war im Grundriss nahezu vollständig vorhanden, maß 8×5 m und wies einen ähnlichen Zugang wie der Ofen auf dem Schloss auf: Die Schnauze war schmaler als die Ofenbreite und in ihrer Mittelachse stand ein rechteckiger Pfeiler. Die beiden Gassen neben dem Pfeiler überspannte noch je ein Bogen; als Datierung ist nur ein terminus ante quem in Form einer in die Ofenverfüllung eingegrabenen Fasslatrine mit Funden des 16. Jahrhunderts gegeben.<sup>20</sup> Ein dritter Kalkbrennofen wurde im Zwinger der Neustadt, etwa 20 m östlich des Komturhofs entdeckt und wird vom Ausgräber in die Zeit um 1300 datiert.<sup>21</sup>

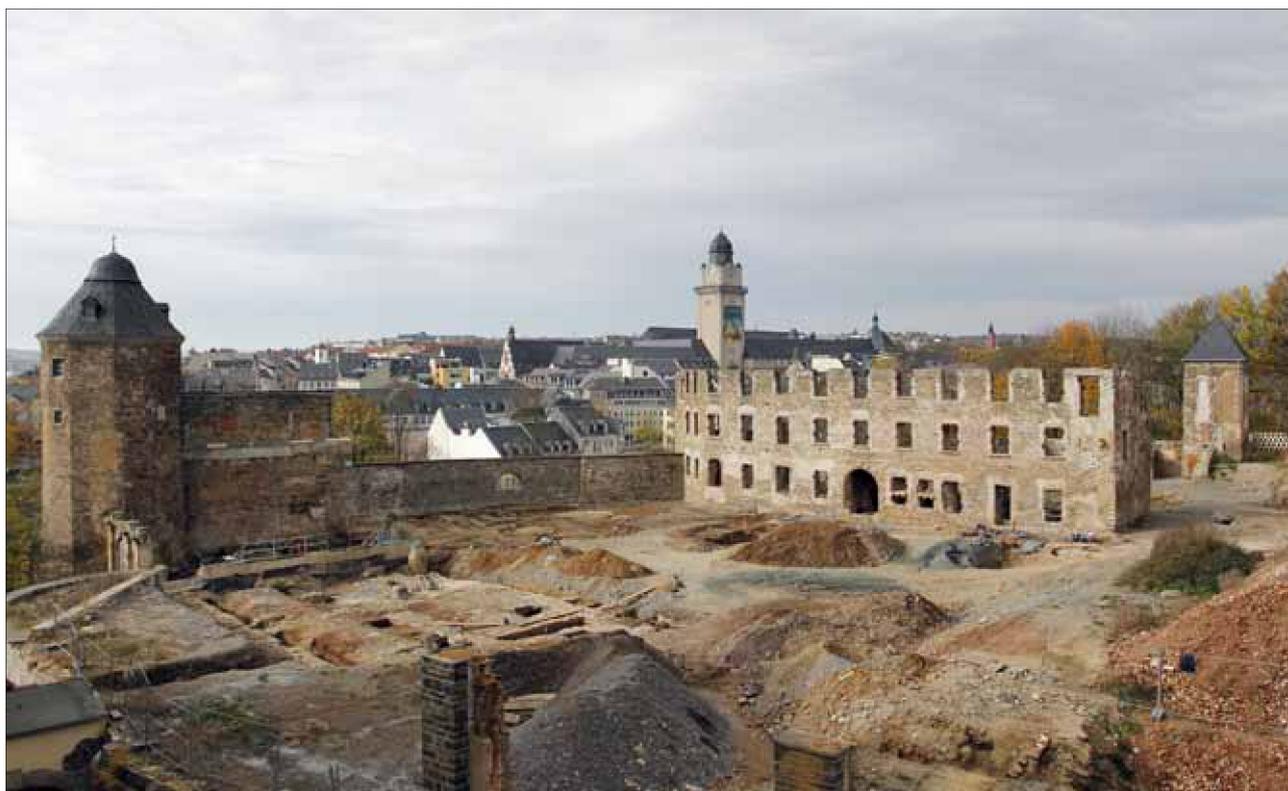
Abb. 2: Plauen, Schloss der Vögte. Übersicht über die aufgehende historische Bausubstanz von Osten. Links der Rote Turm, in der Mitte die Ruine des Querhauses, rechts der Nordturm. Im Hintergrund die Silhouette der Altstadt mit Turm des neuen Rathauses und links davon Staffeligebel des alten Rathauses. Photo vom 4. November 2014.

Auf dem Sporn obertägig erhaltene Baureste werden als das „Schloss der Vögte“ bezeichnet und stammen aus jüngeren Phasen (15.–17. Jahrhundert, Abb. 2). Sie liegen in einem dreieckigen Grundriss, wobei noch an zwei Ecken, im Norden und Süden, Türme stehen (quadratischer Nordturm und vierzehneckiger „*Roter Turm*“,<sup>13</sup> Abb. 3). Für die östliche Ecke sind aus den Händen Dilichs und Merians Darstellungen eines monumentalen dritten Turms überliefert („*Weißer Turm*“,<sup>14</sup> Abb. 4). Zwischen den beiden erhaltenen Türmen steht noch ein großer Teil der Ringmauer; weitere Reste der Umfassung sind vorhanden. Momentan wird das Innere der Anlage von einer Ruine, dem „*Querhaus*“, aus der Renaissance dominiert (eingeweiht 1675), die das Gelände in einen „*Oberen*“ (nordwestlich) und „*Unteren Schlosshof*“ unterteilt. Seit dem 18. Jahrhundert wurden die Gebäude als Amts- und Gerichtssitz genutzt, um 1850 östlich davon, im

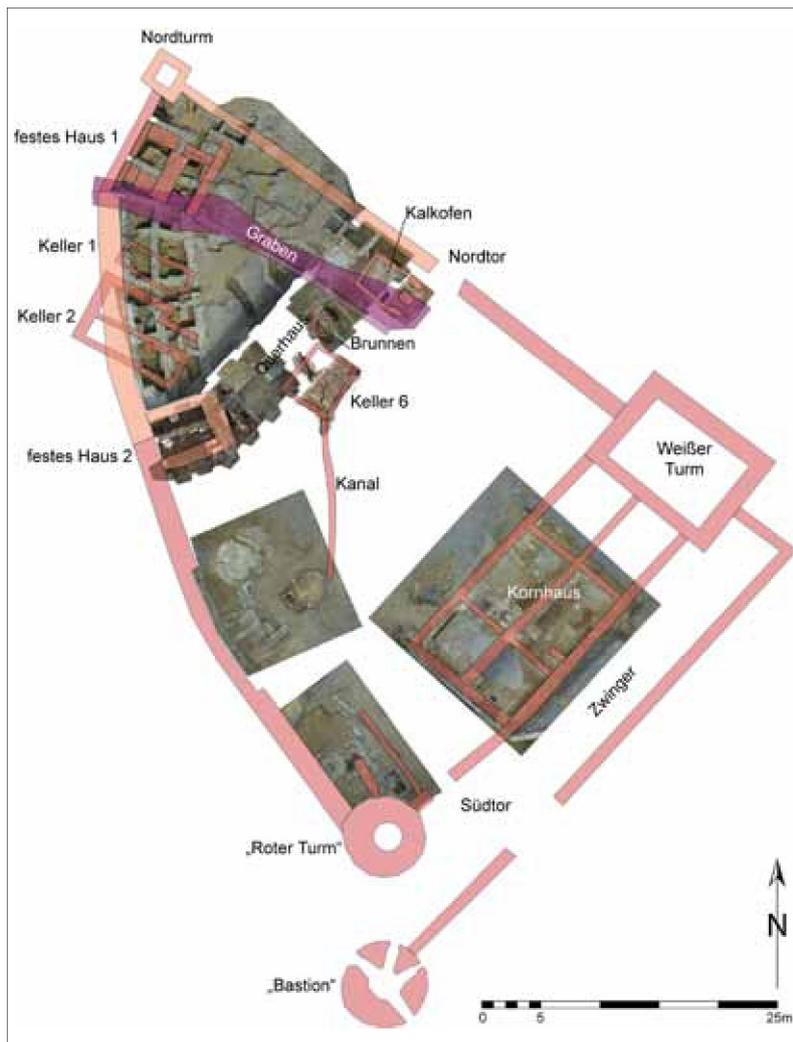
◁ Abb.3: Aufsicht mit Orthophotos ergrabener Bereiche (Mai bis November 2015). Nachgezeichnet sind Spuren und Rekonstruktionen der mittelalterlichen Bebauung und eines Grabens (13.–15. Jahrhundert). Stand Oktober 2015.

Umfassende Grabungen im Vorfeld des Baugeschehens lieferten 2014/15 erstmals Anhaltspunkte zum Aussehen der ursprünglichen Burg (Abb. 3). Die Befundlage war nordwestlich des Querhauses, im Oberen Schloßhof, am dichtesten; hier hatten sich Pakete aus Siedlungsschichten zum Teil von bis zu 2,2 m Mächtigkeit erhalten. Auf der anderen Seite des Querhauses dagegen steht der Fels direkt unterhalb des modernen Pflasters an.

Die frühesten Strukturen bilden Fundament- und Kellermauern in auffällig paralleler Nordwest-Südost-orientierter Ausrichtung. Sie lassen sich zu drei bis vier unterkellerten Gebäuden rekonstruieren (Abb. 3: Keller 1, 2 und 6). Nordöstlich davon und in derselben Orientierung konnte an mehreren Stellen ein 2,5 m breiter und kaum 1 m tiefer Graben erfasst werden, dessen Südrand zum Teil von einer Mauer begleitet wurde. Der Graben wird im Norden von gemörtelten Fundamenten geschnitten, die sich zum einem mehrphasigen Gebäude zusammenfassen lassen (Abb. 3: festes Haus 1). Orientierung und Anschluss von Graben und seiner begleitenden Mauer an das Haus deuten eine gleichzeitige Nutzung an. Alles zusammen gewinnt an fortifikatorischem Charakter, wenn man bedenkt,

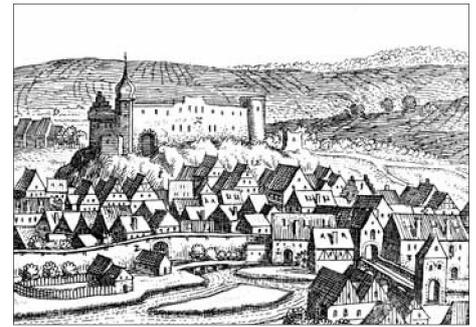
△ Abb.4: Schloss von Südost, um 1629. Man erkennt links den polygonalen Roten Turm, dahinter möglicherweise den Giebel vom festen Haus 2 (siehe Abb. 3). Am anderen Ende des Schlosses der viereckige Weiße Turm. Das Schloss liegt seit dem Brand von 1548 in Ruinen. Ganz unten rechts die 1244 ersterwähnte Elsterbrücke.

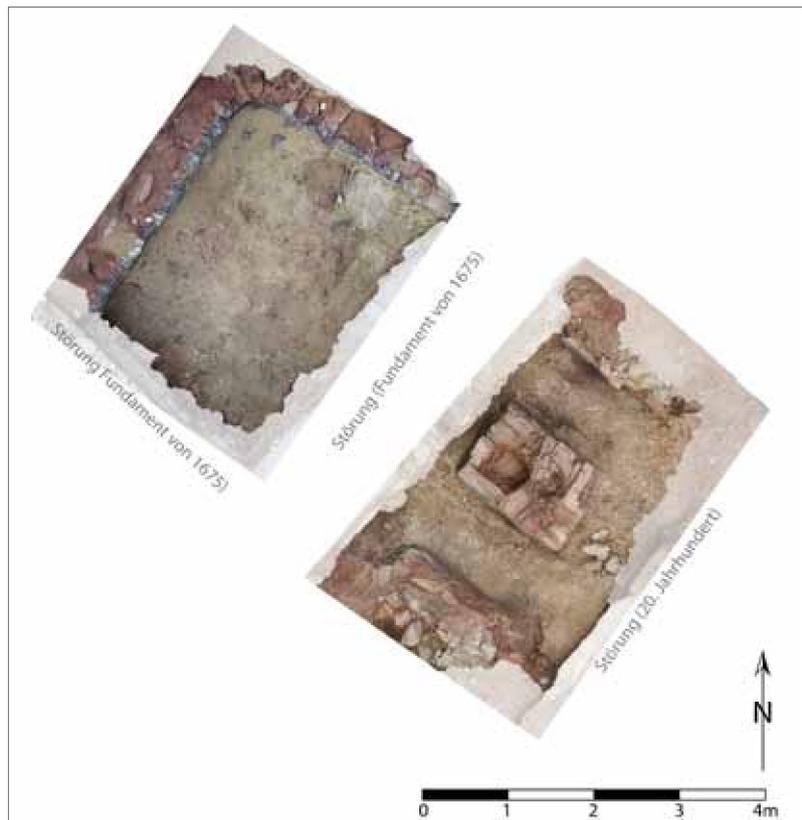
Abb. 5: Zusammengesetztes Aufsicht-Orthophoto des Kalkofens im Zustand maximaler Ausgrabung, nicht zugehörige Bereiche verblasst. Im Nordosten die Brennkammer, im Südwesten der Zugangsbereich mit Pfeiler. Im Inneren die originale Kalkschicht auf der Sohle. Stand Oktober 2014 (Nordwesten) und Februar 2015 (Südosten).

Vom Ofen sind die in den Boden eingetieften Strukturen erhalten, Reste des Aufbaus füllten verstürzt die Brennkammer. Ungeachtet deutlicher Störungen bei Bodeneingriffen in späteren Zeiten, läßt sich der Grundriss eindeutig als rechteckiger Feuerungsraum in nordwest-südöstlicher Ausrichtung (ca. 4,5×4,1 m) mit ebener Sohle und rund gesetzten Ecken erkennen (Abb. 5). Im Südosten schließt sich ein Zugangsbereich

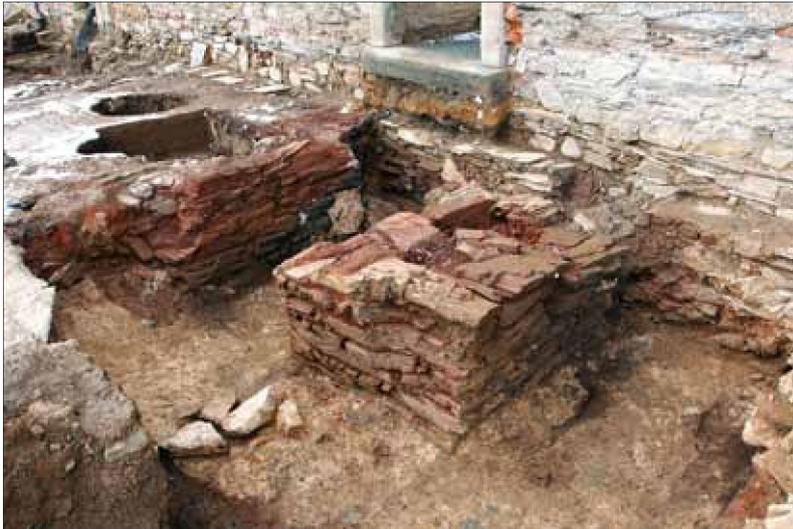
Abb. 6: Blick von Osten in den Zugangsbereich des Kalkbrennofens. Links die südwestliche Wand des Zugangs, in der Mitte ein Pfeiler. Vor dem Pfeiler Kalksteinbrocken in situ. Die Sohle fällt gen Nordwest (im Bild nach rechts oben). Photo vom 2. Februar 2015.

Durch einige Brocken unveränderten Kalksteins, die im Ofenzugang vor dem Pfeiler gefunden wurden und die als Rohstoffreste gedeutet werden, kann man die Verarbeitung lokaler Knotenkalk-Lagerstätten vermuten.<sup>16</sup> Die Kalksteinvorkommen häufen sich in 5–10 km Entfernung südlich von Plauen (Abb. 8). Auch das nötige Brennholz wäre wahrscheinlich in näherer Umgebung vorhanden gewesen, dennoch hätte die Produktion von Branntkalk in der Aue mit anschließender Verbringung auf den Schlossberg den Transportaufwand wahrscheinlich minimiert (siehe unten).

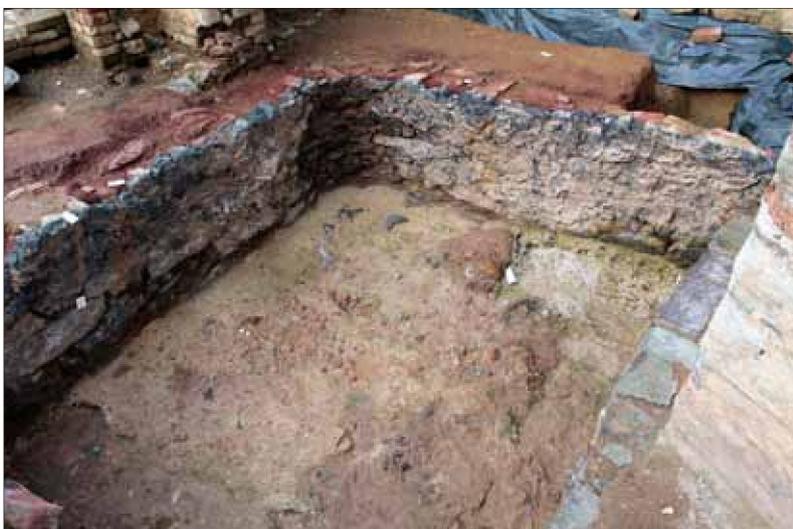
Abb. 7: Blick von Süden in die Brennkammer des Kalkbrennofens. Im oberen Planum erkennt man farblich abgesetzt die Zonen der Hitzeveränderung im Phycodenschiefer und den umgebenden Schichten. Die Sichtseite der Mauern war aufgeschmolzen und ist zum Teil über die Fugen gelaufen. Dahinter ein ca. 0,8 m breiter Saum Rotfärbung. Am rechten Bildrand ein jüngerer Fundament aus unverändertem Phycodenschiefer. An der Ofenwand und auf der Sohle Kalkreste. Photo vom 2. Oktober 2014.

Sehr auffällig ist die veränderte Gesteinsoberfläche der Maueransichten (Abb. 7). Der im natürlichen Vorkommen graue, grünliche bis lila gefärbte Phycodenschiefer ist an der Innenseite der Brennkammer

schwarz verfärbt, verglast und zum Teil blasig bis schaumig aufgeworfen. An einigen Stellen sind mit weichem Wachs vergleichbare Fließstrukturen zu erkennen. In den Steinen fallen helle Kristalleinschlüsse bis 1 cm Durchmesser auf auf (wohl Feldspäte), die im Ausgangsgestein makroskopisch nicht beobachtbar sind. Im Planum ist erkennbar, dass diese Zone bis etwa 5–10 cm in die Stärke des Mauerwerks hineinzieht, dahinter folgt ein etwa 0,8 m breiter, bis in das umgebende Gestein reichender, leuchtend rot-oranger Saum. Bei diesen Erscheinungen handelt es sich um Auswirkungen sehr starker und länger anhaltender Hitze, die an der Maueroberfläche über eine Teilaufschmelzung zur Umwandlung in eine andere, glasartige Gesteinsart geführt hat. Die Anwesenheit von Kalk, der teilweise noch flächig auf der Maueroberfläche anhaftet, könnte dabei als Flussmittel unterstützend gewirkt haben. Die extremsten Hitzeveränderungen können an der Sohle beobachtet werden. Sie besteht aus 5–10 cm mächtigem, spiegelglattem, sehr sprödem, schwarz opakem Glas, darunter folgt der anstehende Diabas. Im Ofenzugang dagegen ist in den Maueransichten eine senkrechte Abfolge der Hitzeveränderungen ablesbar. An den Flanken des Pfeilers und des Zugangs ist etwa die untere Hälfte der erhaltenen Substanz schwarz metamorphisiert, die obere ins Rote oxydiert. Die Grenze zwischen beiden Zonen verläuft schräg, etwa 30° zum Ofeninneren hin ansteigend. Entsprechend der Beobachtung muss also auch schon zu beiden Seiten des Pfeilers Hitze geherrscht haben beziehungsweise Brennmaterial gelegen haben. Die schräg verlaufende Grenze mit der heißeren, schwarzen Zone unten und der kühleren, roten oben zeichnet wahrscheinlich den Verlauf des Luftzugs von außen in die Brennkammer hinein nach und deutet eine Überdeckung des Eingangs an, durch die die Luft nur bodennah in den Ofen gelangen konnte und sich deswegen nur in diesem Bereich maximale Hitze entwickeln konnte.

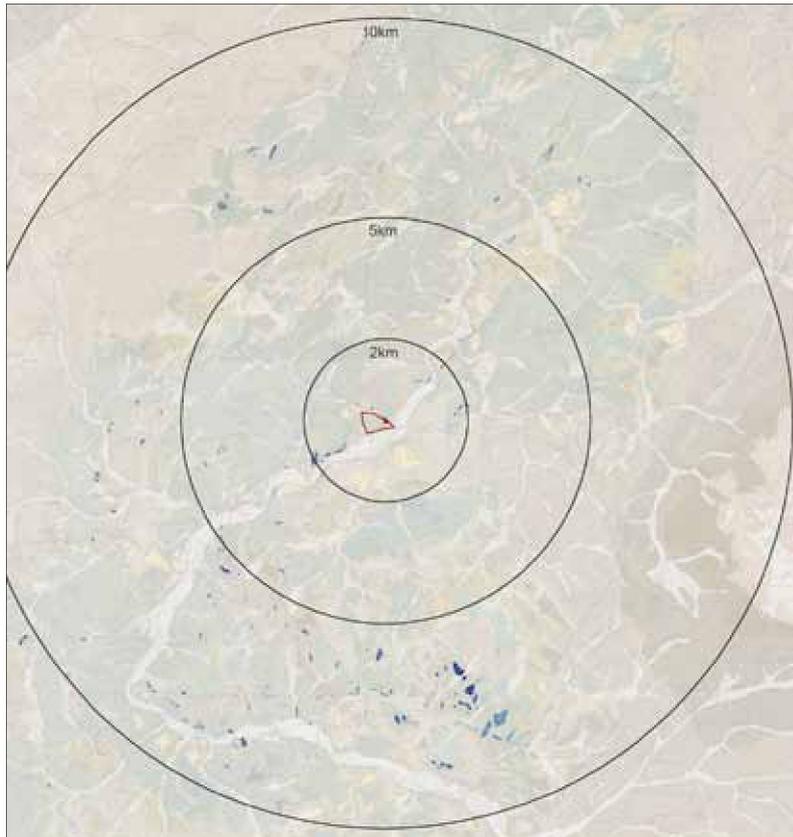
Abb.8: Geologische Karte der Gegend um Plauen. Der historische Stadtmittelpunkt Plauens liegt im Zentrum und ist markiert. Kalkvorkommen sind schwarz hervorgehoben.
