Das Franziskanerkloster zu Annaberg und die Nutzung der Anlage nach der Säkularisierung im Jahr 1540

Silvio Bock
& Christiane Hemker

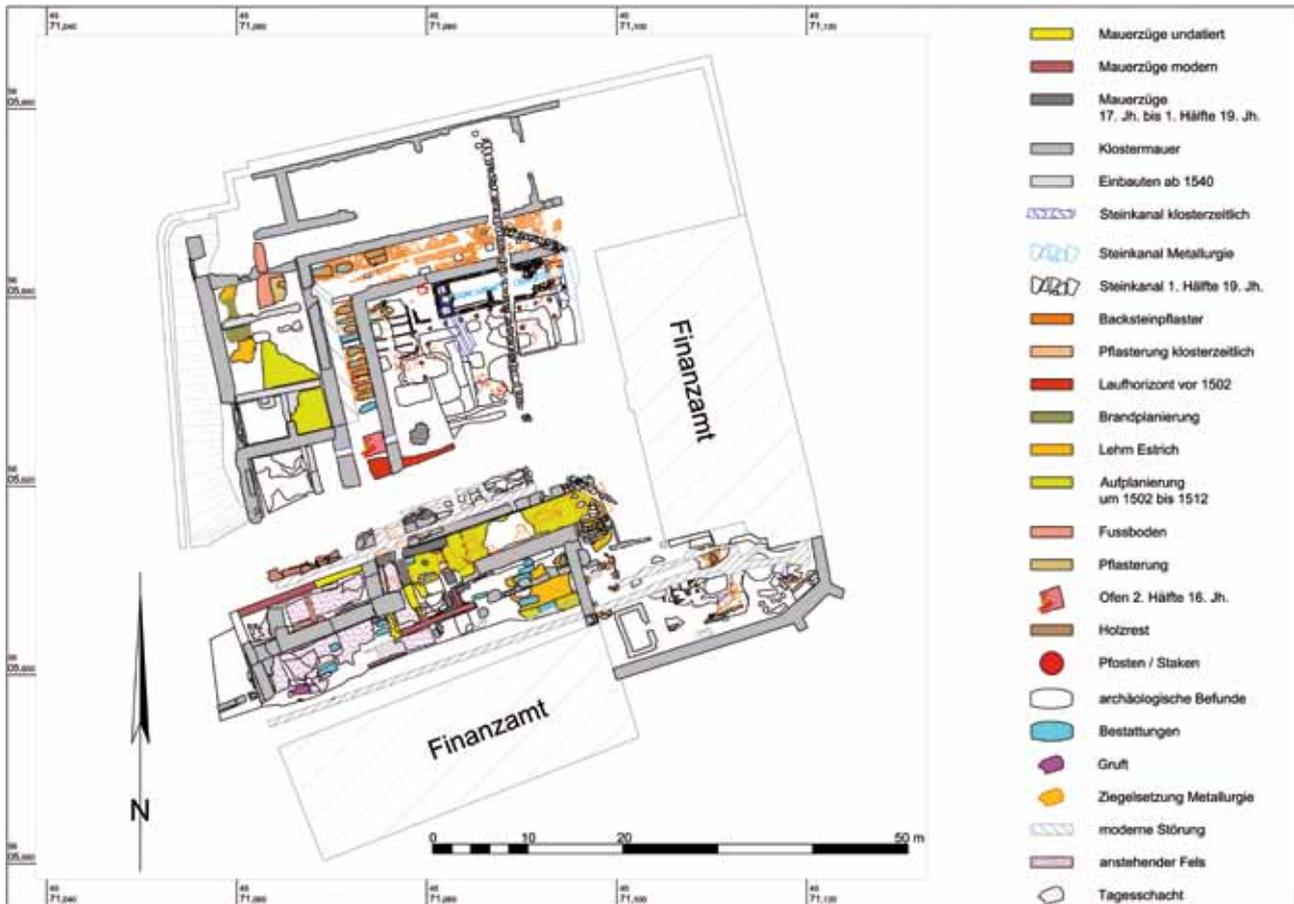
Abb. 2: Gesamtplan der archäologischen Ausgrabung auf dem Gelände des Franziskanerklosters.

Im April 2016 begann das Landesamt für Archäologie Sachsen (LfA) mit der archäologischen Untersuchung des Klosterareals, die durch den Verfasser geleitet und im Mai 2017 abgeschlossen werden konnte (Abb. 2). Anlass dieser Rettungsgrabung war die Errichtung eines zentralen Finanzamts für den gesamten Erzgebirgskreis. Zum Grabungsbeginn waren auf dem Areal gut erhaltene Teile der südlichen Chorfassade, zwei gewölbte Keller des ehemaligen Ostflügels sowie die zwar baulich veränderte, jedoch auf ursprünglichem Mauerwerk ruhende Nordfassade des Fürstenflügels sicht- oder begehbar. Bereits im Jahr 2000 konnte das LfA während einer archäologischen Baubegleitung im Zuge der Errichtung eines Parkplatzes im Bereich des Klosterareals Mauerzüge freilegen, die dem Westflügel zugeordnet werden konnten.¹⁸ Deren archäologische Dokumentation bildete zusammen mit einem Grundrissplan des Markscheiders Johann Gottfried Schnick aus dem Jahr 1802 (Abb. 3) vom Klosterareal mit- samt der noch sichtbaren Gebäuderelikte die Grundlage für Planung und Durchführung der Grabungen. Nachfolgend soll anhand ausgewählter Grabungsbefunde und -funde die wechselvolle Geschichte des Klosterareals in den von Umbrüchen und Konflikten geprägten Epochen des Zweiten Bergeschreys und der Reformation sowie des Dreißigjährigen Kriegs vorgestellt werden.

Die offensichtlichsten Befunde des Klosters stellen die teils gut erhaltenen Grundmauern der Klostergebäude dar, die in sämtlichen unbebauten Bereichen des Grabungsareals angetroffen wurden (Abb. 2). Sie verdeutlichen die Struktur dieser vierflügeligen Anlage. Überbaut wurden der Ostflügel des Klosters durch das Gebäude des Amtsgerichts und die südliche Hälfte des Kirchenlanghauses durch das Gebäude des Finanzamts. Weitere recht intensive Nachnutzungsphasen haben viele klosterzeitliche Befunde überprägt, ge- oder sogar zerstört.

Betrachtet man den Grundriss, fällt die Asymmetrie des gesamten Kirchenbaus auf, wie auch das Langhaus nicht exakt im rechten Winkel an den Chor anschloss (Abb. 2), der leicht nach Norden verschoben errichtet wurde; der Durchgang zum Chor ist daher so gebaut worden, dass er den Blick auf den Hauptaltar zulassen konnte.

Gebäude und Räume der Klosteranlage waren teils erheblich durch die Veränderungen, Um- und Neubauten der Nachnutzungen in Mitleidenschaft gezogen. So wurden die ehemaligen Räume des Westflügels in kleinere Räume unterteilt (Abb. 2), deren eingezogene Wände nicht mit den Klostermauern im Verbund standen. In einer Schuttplanierung des 17. Jahrhunderts fanden sich zahlreiche Fragmente technischer Keramik, insbesondere Ansiedescherben für das Probiervverfahren und Dreieckstiegel, die als Schmelztiegel für kleinere Metallmengen benutzt wurden (Abb. 10 und 11). Darunter befand sich ein Fußboden, der auf einer Unterfütterung lag, die mehr Alltagskeramik und weniger technische Irdenware enthielt. Durchschlagen wurde diese Schichtenabfolge durch eine annähernd zylinderförmige Grube, die neben auffällig viel Asche und Holzkohle auch technische Keramik und Gussformen von Kerzenleuchtern enthielt (Abb. 12). Der Westflügel scheint beim Stadtbrand im Jahr 1604 in Mitleidenschaft gezogen worden zu sein.

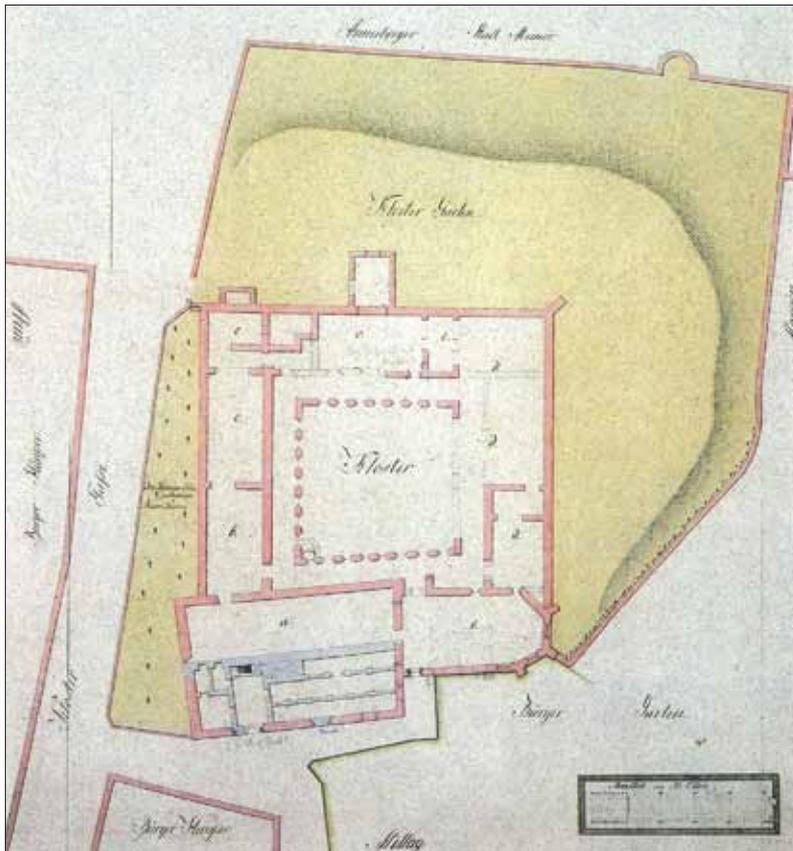
Abb. 3: Grundriss der 1803 noch sichtbaren Ruinen des Annaburger Franziskanerklosters, aufgenommen durch Johann Gottfried Schnick.

der Kreuzgangmauern zum Innenhof in Form von Arkaden fassen, wie sie im Plan des Markscheiders Schnick eingetragen sind (Abb. 3). Im West- und Nordflügel konnte ein relativ intaktes Pflaster aus quadratischen Backsteinfliesen festgestellt werden. Die Fliesen variierten in Größe und der Art der Verlegung, ohne dass ein Muster erkennbar war. Im Südflügel war die Fußbodenpflasterung deutlich schlechter erhalten. Lediglich im südöstlichen Bereich waren nennenswerte Reste vorhanden, im Südwesten war sie durch Einbauten des Bergmagazins jedoch fast gänzlich gestört. Im gesamten Bereich waren im Pflaster Ausbesserungen mit anderen Backsteinformaten erkennbar. Auch wiesen die Fliesen Spuren von Sekundärbrand auf, der auf einen oder mehrere Stadtbrände zurückzuführen ist (Abb. 4).

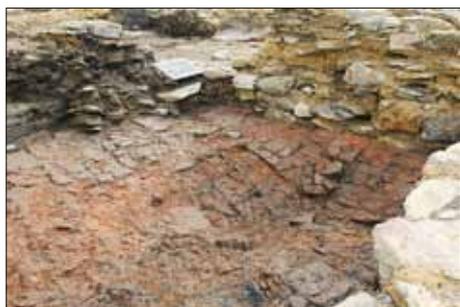
△ Abb. 4: Fußbodenfliesen im südlichen Kreuzgang, die sich durch altbergbauliche Hinterlassenschaften abgesenkt haben.

stimmt bleiben muss.²⁰ Aufgrund der raumgreifenden Bautätigkeit für das Kloster war nicht mit einer hohen Befunddichte vorklosterzeitlicher Nutzung zu rechnen, dennoch konnten im Bereich des südlichen Westflügels der Klosteranlage mehrere vorklosterzeitliche Fundamentreste freigelegt werden, die den oben erwähnten Häusern zugesprochen werden können. Sie gründeten direkt auf dem anstehenden Fels und wurden zudem von den Mauern des Klosters überbaut oder geschnitten. Des Weiteren konnten Altbergbaurelikte in Form von mindestens drei Tagesschächten auf dem Areal erfasst werden. Die trichterförmigen Absenkungen im Boden, die von den langsam nachrutschenden Verfüllungen der alten Tagesschächte herrühren, wurden unter anderem im südlichen Kreuzgang angetroffen (Abb. 4).

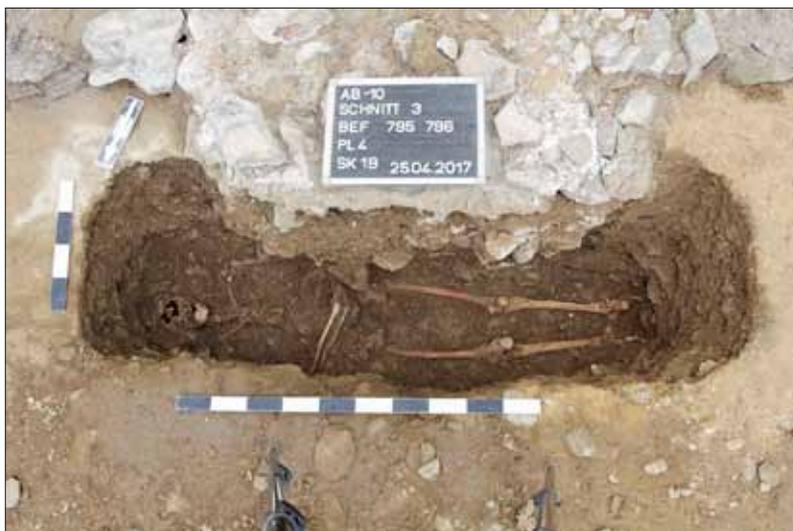
▷ Abb. 5: Bestattung im Langhaus der Kirche. Dieses Grab wird durch das Fundament eines Pfeilers der Kirche gestört, was für eine Bestattung im Vorgängerbau der Klosterkirche spricht.

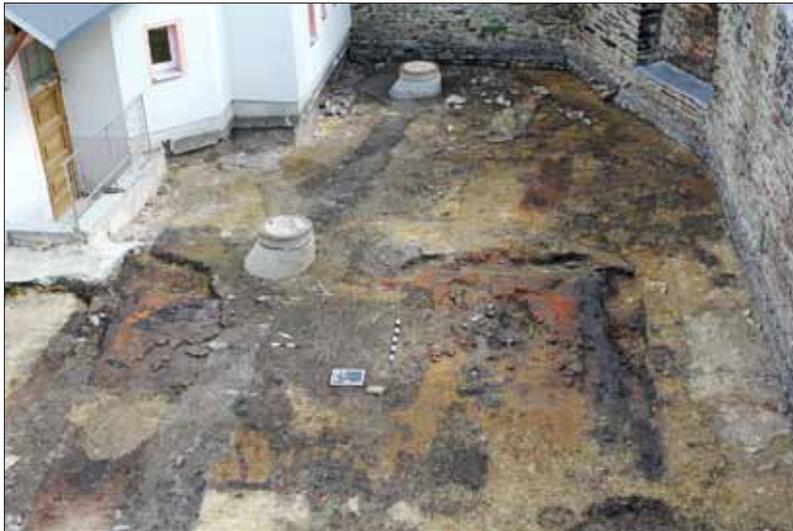
◁ Abb. 6: Blick in den Chorbereich der Klosterkirche. Deutlich sind die Reste des Backsteinfußbodens und die Reste des verbrannten Chorgestühls zu erkennen.

Im Bereich des Ostteils der Klosterkirche mit Chor und Sanktuarium traten bereits in einer Tiefe von 60 cm unter dem heutigen Laufniveau die klosterzeitlichen Befunde zutage. So fanden sich in der Apsis noch Reste des Hochaltarfundaments; das Altarretabel selbst befindet sich heute in der Katharinenkirche in Buchholz. Westlich davon wurde an wenigen Stellen eine Brandschuttschicht angetroffen, die hauptsächlich aus verbranntem Dachschiefer und handgeschmiedeten Dachnägeln bestand. Die Brandschicht konnte an zwei Stellen direkt auf dem noch intakten Fußbodenpflaster des Chors angetroffen werden, das aus diagonal verlegten quadratischen Backsteinfliesen sowie im nördlichen Eingangsbereich aus Schieferplatten mit unregelmäßigen Formen und Größen bestand. Sämtliche Bodenfliesen wiesen auf der Oberfläche starke Brandeinwirkungen auf, häufig fanden sich auch Tropfen von geschmolzenem Buntmetall. Nördlich und südlich des Backsteinfußbodens schlossen sich die stark verkohlten Reste des Chorgestühls an. Das verheerende Brandereignis kann dem Stadtbrand des Jahres 1604 zugeordnet werden, in dem die Klosterkirche so stark zerstört wurde, dass sie danach nicht mehr genutzt werden konnte (Abb. 6).

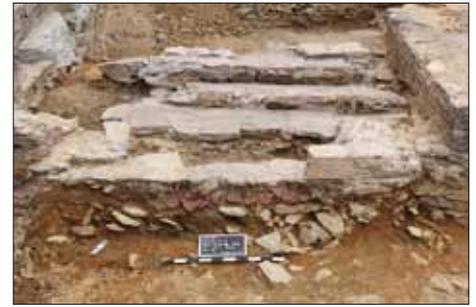
△ Abb. 7: Reste der Eingangstreppe vom Kreuzgang in den Chor, durch die ein Höhenunterschied von ca. 1 m überwunden wurde.

Östlich des Lettners konnte die Eingangstreppe, die vom südlichen Kreuzgang in den Chor führte, freigelegt werden. Mit ihr wurde der ca. 1 m betragende Höhenunterschied zwischen Kreuzgang- und Kirchenfußboden überwunden (Abb. 7). Im gesamten Kirchenraum konnte eine gelb-braune Aufplanierung festgestellt werden, die sich im Chorbereich direkt unter der Fußbodenpflasterung, der Brandschicht oder auch direkt unter der modernen Schottererschicht befand; hier konnten aus der Aufplanierung zwei Bergeisen geborgen werden.

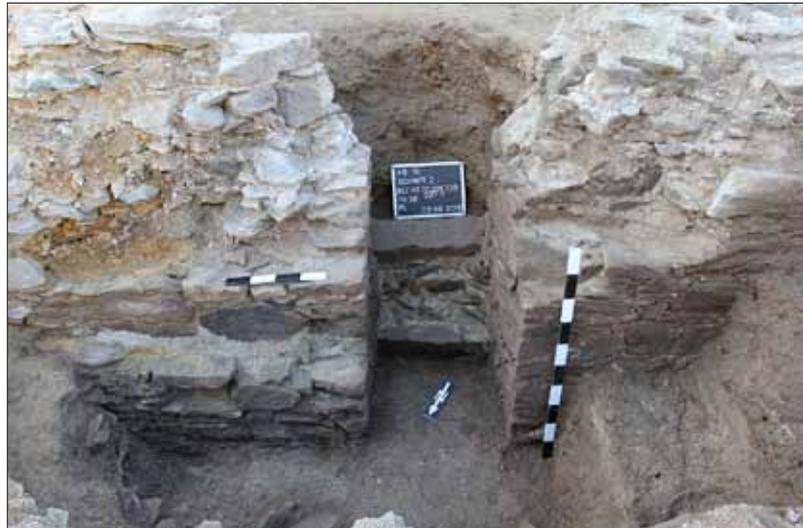
Abb. 8: Schacht in der Trennwand des Nordflügels zum Kreuzgang. Hierbei handelt es sich wahrscheinlich um den Rauchabzug einer Fußbodenheizung.

Von den Klostergebäuden waren die teils bis zu 3,8 m hoch erhaltenen Räume des auch als Fürstenresidenz genutzten Nordflügels annähernd vollständig mit Schutt verfüllt worden, der anhand der Kachel-, Tonpfeifen- und Keramikfragmente sicher in das 19. Jahrhundert datiert. An der Innenseite des Mauerwerks der Nordfassade waren in 3,6 m Höhe Balkenaufgaben eingelassen, die ehemals eine Holzdecke getragen haben dürften. Durch Sondagen konnte festgestellt werden, dass der Nordflügel ein Unter- beziehungsweise Erdgeschoss besaß, das von Norden über das Gelände der heutigen Polizeiwache erschlossen wurde. In der Mauer zum Kreuzgang war ein kaminartiger Schacht verbaut (Abb. 8), der nach Vergleichsbefunden als Rauchabzug einer Warmluftheizung²⁴ und damit Teil einer Heizungsanlage für die Fürstenresidenz oder einer Wärmestube (Calefactorium) angesprochen werden kann.

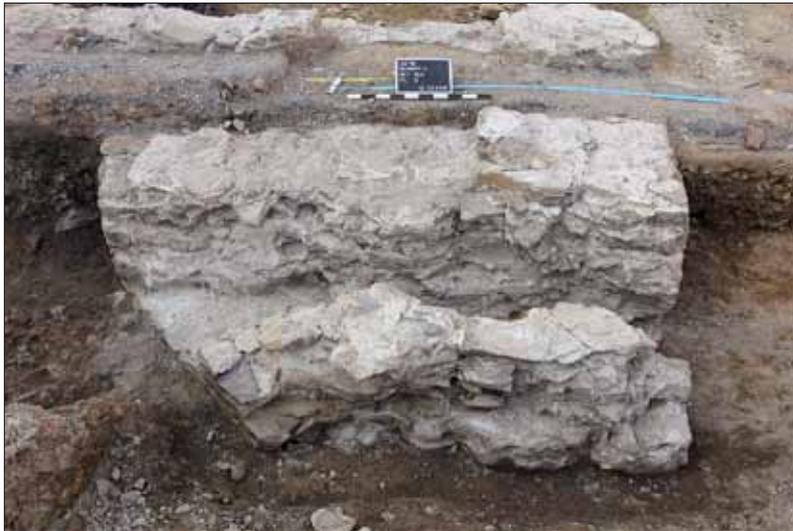
Abb. 9: Fundament des Treppenturms in der südwestlichen Ecke des Quadrums.

Insgesamt wurden lediglich zwölf Bestattungen im Kreuzgang angetroffen, davon acht Individuen im West- und vier im Nordflügel. Die eher geringe Anzahl von Gräbern ist auf die kurze Nutzungsdauer des Klosters von nur 21 Jahren zurückzuführen. Wie bei christlichen Bestattungen üblich, wurden alle in gesteckter Rückenlage West-Ost-orientiert beigesetzt. Reste von Särgen wurden nicht angetroffen. Bei einem Individuum befand sich auf der Brust ein metallener Haken mit zugehöriger Öse. In einem weiteren Grab wurde neben dem rechten Ellenbogen eine Tonkugel gefunden. Die Ergebnisse der anthropologischen Untersuchung durch Bettina Jungklaus stehen zum gegenwärtigen Zeitpunkt noch aus. Direkt in der Mauerecke des westlichen und südlichen Kreuzgangs wurde das Fundament eines Wendelsteins angetroffen (Abb. 9). Der Befund belegt, dass der Kreuzgang mindestens zweigeschossig war.

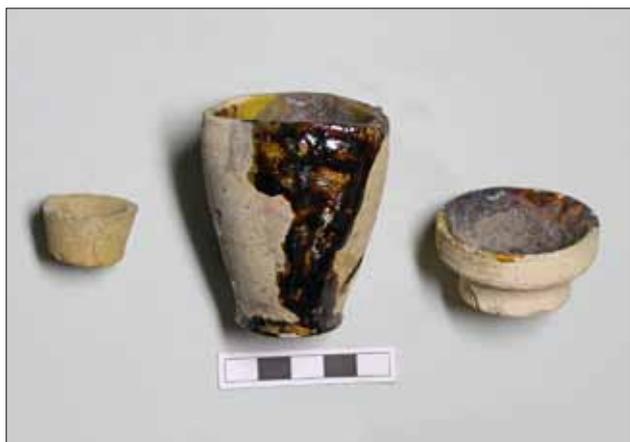
△ Abb. 10: Probiergefäße aus der Verfüllung des Brennofens, die denen der in Abb. 11 dargestellten entsprechen.

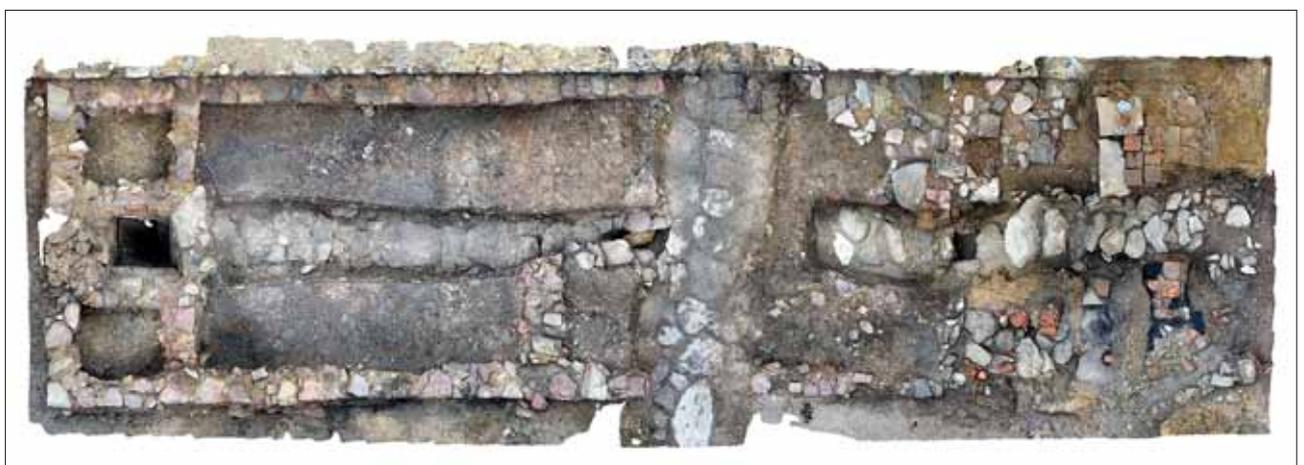
Abb. 14: Orthofoto des Gebäudekomplexes im nördlichen Quadrum. Links befinden sich die zwei Fundamentierungen der Probieröfen und dazwischen der Abwasserschacht. Auf der rechten Bildseite erkennt man den Probierofenkomplex des späten 16. Jahrhunderts, der durch den Kanal des 17. Jahrhunderts gestört wird.

mangelte es an geeigneten Gebäuden, weshalb man auch auf halb verfallene Liegenschaften zurückgriff.²⁶ Im Norden des Innenhofs wurden die Reste eines rechteckigen, Ost-West-orientierten Gebäudes gefunden, in dessen Westhälfte sich drei annähernd gleich große, quadratische Steinsetzungen befanden (Abb. 14). Die nördliche und südliche waren kleine Fundamente, während die mittlere als Schacht offenbar nachträglich auf den bereits beschriebenen klosterzeitlichen Abwasserkanal aufsetzte, mit dessen Hilfe man Brauchwasser aus dem Gebäude entsorgte. In diesen Schacht bindet ein von Osten kommender Kanal ein, der in das frühe 17. Jahrhundert datiert. Die beschriebenen Steinsetzungen, die auch Spolien des ehemaligen Klosters enthielten, können als Fundamente von Muffelöfen angesprochen werden, wie sie bei Lazarus Ercker dargestellt sind (Abb. 13).²⁷ Westlich dieser Muffelöfen wurden vier verkohlte Horizontalhölzer freigelegt, die in einem Abstand von ca. 1 m verlegt waren und damit gleich große Abteilungen bildeten. Deren Funktion ist noch unklar. Der gesamte Komplex wurde eindeutig nach dem Stadtbrand von 1604 errichtet. Ebenfalls nach dem Stadtbrand wurde offenbar ein hölzernes Vordach an der Nord- und an der Westfassade in das Quadrum hinein angelegt, wovon eine Vielzahl von vorgefundenen Pfostenlöchern zeugt. Die Stratigraphie sowie mehrere Rechenpfennige und Münzen des frühen 17. Jahrhunderts aus den Nutzungshorizonten der Gebäude lassen den Schluss zu, dass es sich dabei um die Relikte einer Münzwerkstatt handelt, die in der Kipper- und Wipperzeit entlang des Kreuzgangnordflügels im Innenhof angelegt wurde.

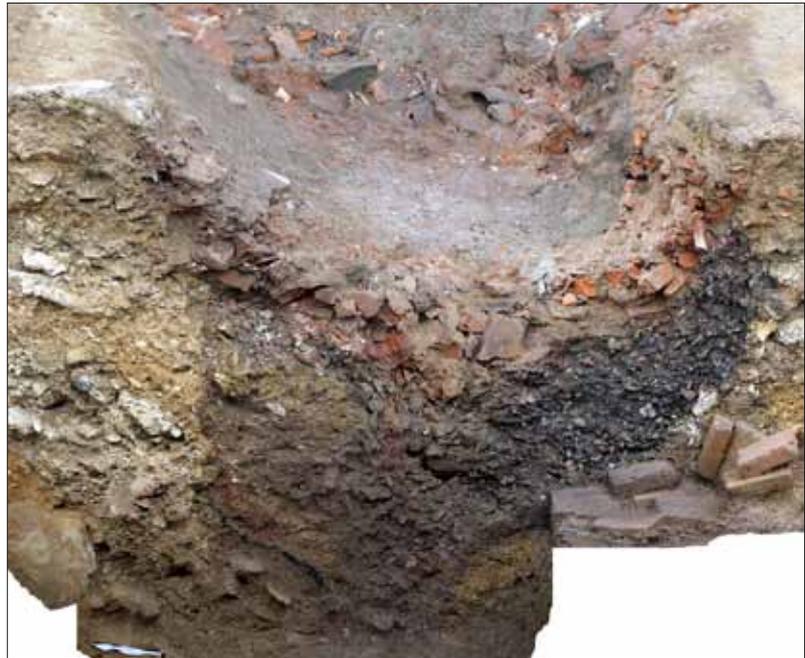
Abb. 15: Orthofoto vom Profil durch den Brennofen im westlichen Kreuzgang, zweite Hälfte 16. Jahrhundert.

großen, tiefen Grube im südlichen Abschnitt des Kreuzgangwestflügels freigelegt werden konnte.²⁸ An dieser Stelle befanden sich bereits zwei klosterzeitliche Durchlässe in den Fundamenten der inneren und äußeren Kreuzgangmauer, mittels derer Frischwasser über Holzwasserleitungen in den Westflügel geleitet wurde. Der Befundkomplex stellte sich als Relikt von mindestens zwei nacheinander errichteten Schmelzöfen dar, die dem Feinbrennen und Einschmelzen des Silbers dienten. Im Innenraum konnten die Reste zweier Tennen, eine Ziegelpflasterung und mehrere aufeinanderfolgende Verfüllungen beobachtet werden (Abb. 15), die massenhaft technische Keramik (Schmelztiegel, Muffeln, kleine Probieröfen [Abb. 17], Ansiedescherben, Dreieckstiegel sowie mindestens 100 Aschkupellen) enthielten (Abb. 10 und 11). Die meisten der Schmelztiegel und Probiergefäße wiesen Spuren einer Benutzung auf. Die Ergebnisse der metallurgischen Analysen durch Karel Maly und Petr Hrubý waren zum gegenwärtigen Zeitpunkt noch nicht abgeschlossen.

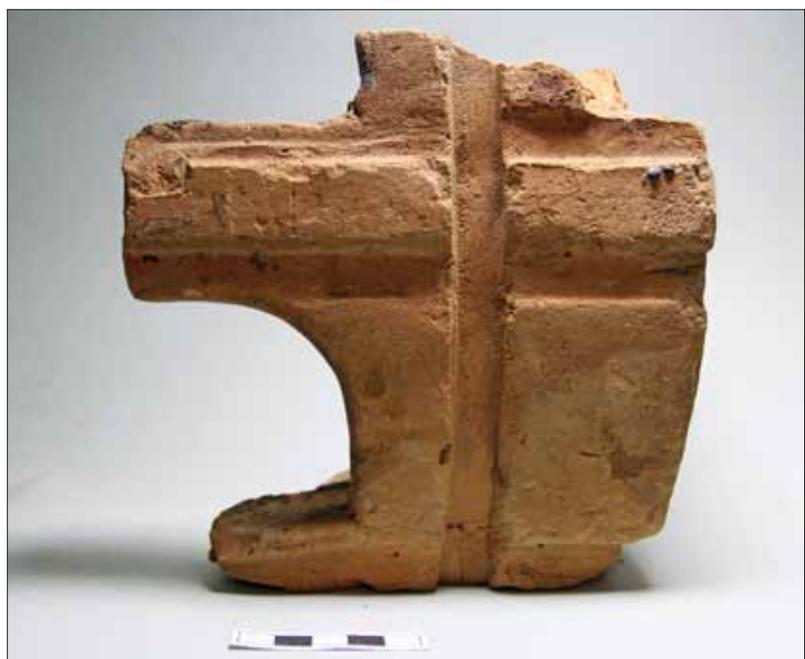
▷ Abb. 17: Fragment eines mobilen Probierofens, zweite Hälfte 16. Jahrhundert.

Der Befund ist wegen der großen Anzahl und Vielfalt von teils vollständig erhaltener technischer Keramik aus der Zeit des großen Bergbauforschers Georgius Agricola (1494–1555) europaweit einzigartig. Aus dieser Zeit stammen auch die Relikte von Muffelöfen, die im Nordosten des Innenhofs freigelegt wurden. Für die Tenne wurden Backsteinfliesen aus dem Kreuzgang sekundär verwendet, die Ofenwand bestand aus einreihig gesetzten Backsteinen (Abb. 13). Ähnliche Befunde wurden bei Grabungen im Welschen Hof in Kutná Hora (Tschechien) freigelegt und dort als Reste von Probieröfen gedeutet.²⁹
