Topographie als „Machtfaktor“

Die Entwicklung der städtischen Befestigungen der Stadt Haapsalu (Westestland) zwischen Mittelalter und Neuzeit

Anton Pärn

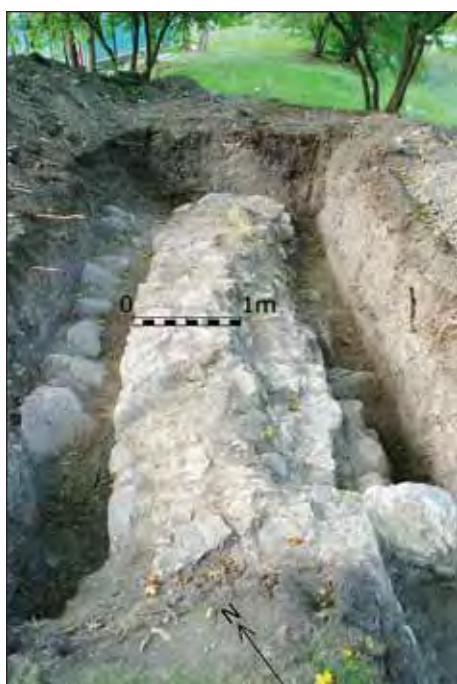
Abb. 4: Das Ende der freigelegten Stadtmauer in der südöstlichen Ecke des Parkgebiets.

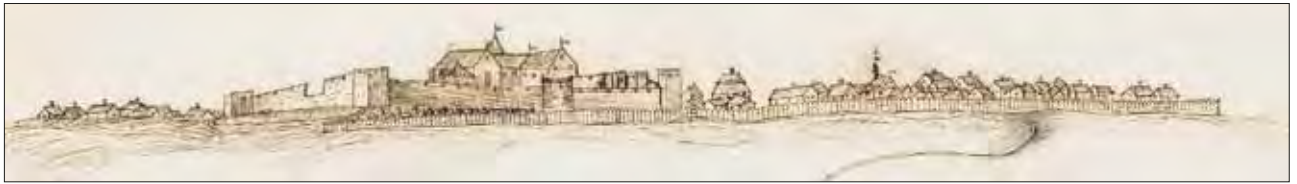
Abb. 5: Die die östliche Vorburg umgebende Holzpalisade (Ansicht von Süden) nach Samuel Waxelberg aus dem Jahr 1683.

Vermutlich wurde in der zweiten Hälfte des 15. Jahrhunderts der südliche Teil der Stadtmauer mitsamt des Torturms zum Bestandteil der Ringmauer der großen östlichen Vorburg (Abb. 1,D).²⁸ Ursprünglich wollte man allerdings die Niederung (heute Parkanlage) längs der Innenseite des Wassergrabens in den Stadtmauerring einbeziehen. 2018 wurde durch Ausgrabungen das Ende der Stadtmauer in der Südostecke des Parks untersucht (Abb. 1,11). Es stellte sich heraus, dass man den am weitesten im Osten gelegenen Abschnitt der Mauer entlang seiner Innenseite durch Feldsteine gestützt hatte, um weiteres Absacken zu verhindern (Abb. 4). Aufgrund der Wassernähe handelte es sich um einen schwierigen Baugrund. Zugleich entstand der Eindruck, dass man von diesem in der Niederung gelegenen Mauerabschnitt nur das Fundament gebaut hatte. Bedingt durch die Instabilität des Bodens konnte das Fundament später als Untergrund für eine Holzpalisade verwendet werden. Die Radiokohlenstoffproben von Hölzern über dem Fundament datierten in den Zeitraum vom Ende des 15. Jahrhunderts bis zur Mitte des 17. Jahrhunderts.²⁹ In der Panoramaansicht auf dem Stadtplan von Haapsalu von 1683 sind vor der östlichen Vorburg Holzpalisaden abgebildet (Abb. 5). Zu dieser Zeit war die Burg mit Wällen und Gräben umwehrt, wobei es an der Südseite der Burg sogar zwei Grabenlinien gab (Abb. 6).
