Die Berliner Mauer (1961–1989)

*DDR-Grenzanlagen und Fluchten im Spiegel der archäologischen
Dokumentation entlang der Bernauer Straße*

Torsten Dressler

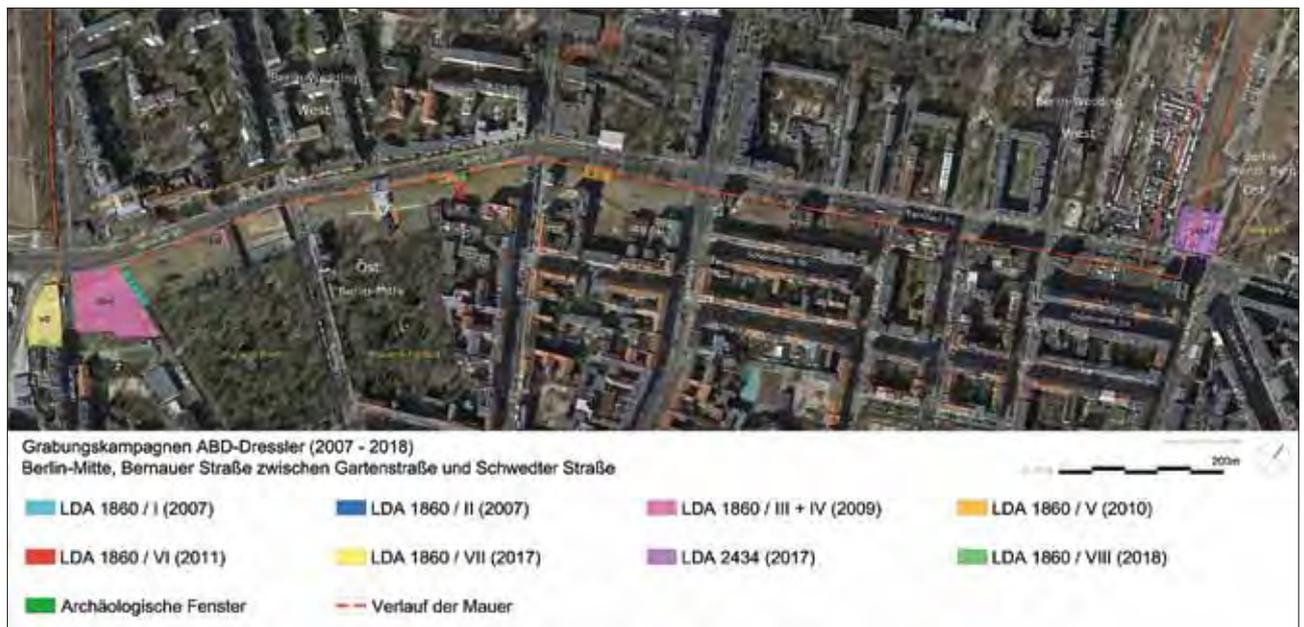
Abb. 1: Übersichtsplan über die Grabungskampagnen (2007–2018) entlang der Bernauer Straße zwischen Gartenstraße/Nordbahnhof und Schwedter Straße/Mauerpark (ehemaliger Güterbahnhof) in Berlin-Mitte.

Die Erfassung der oberirdischen Reste und Spuren der DDR-Grenzanlagen erfolgte im Vorfeld der archäologischen Untersuchungen zwischen 2003 und 2007 durch die Brandenburgische Technische Universität Cottbus und die Technische Universität Berlin.⁶ Archäologische Untersuchungen und Dokumentationen entlang der Berliner Mauer fanden bislang an folgenden Stellen statt, die allesamt durch das Archäologiebüro ABD-Dressler durchgeführt wurden (Abb. 1):

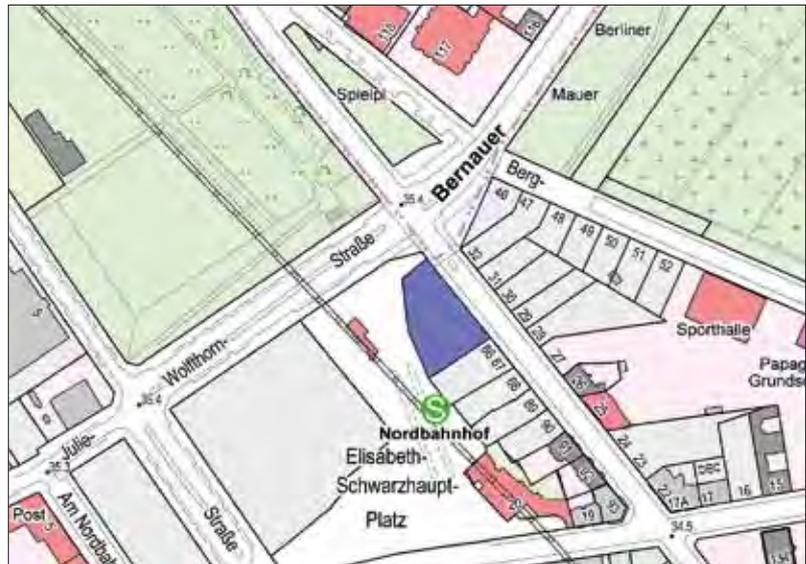
Abb.2: Übersichtsplan über die Grabungsfläche Gartenstraße 85–87/Nordbahnhof in Berlin-Mitte (blau markiert). Karte: Stand 2010 mit alten Hausnummern.

Westlich des Untersuchungsgeländes befindet sich der Elisabeth-Schwarzhaupt-Platz mit dem ehemaligen Standort des Stettiner Bahnhofs, nördlich davon die Julie-Wolfthorn-Straße und Bernauer Straße, östlich das Open-Air-Gelände der Gedenkstätte Berliner Mauer sowie südlich die Neubebauung Gartenstraße 88 (Abb. 2).

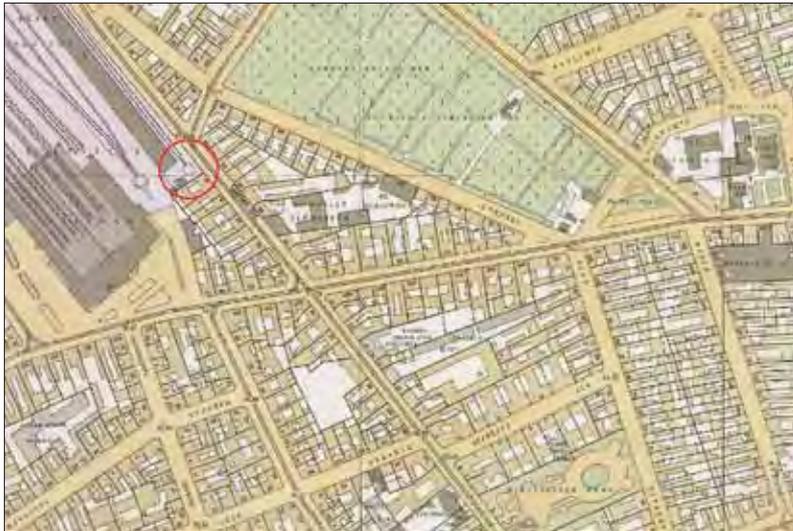
Abb.3: Standort des Baufelds in Berlin-Mitte, Gartenstraße 85–87 (rot markiert) mit dem westlich angrenzenden Stettiner Fernbahnhof als Kopfbahnhof und den nördlich anschließenden Güterschuppen mit zwei Lokomotiv-Drehscheiben des Stück-/Eilgut-Bahnhofs.

Zur Vorphase gehört in erster Linie der einst hier befindliche Stettiner Bahnhof ab 1842 westlich der Untersuchungsfläche. Dieser wurde im Jahr 1842 als bedeutender Fern- und Kopfbahnhof hauptsächlich zur Anbindung Berlins mit dem Norden und Nordosten erbaut. Im Jahr 1876 erfolgte ein Neubau des Bahnhofsgebäudes, 1896 kamen ein Fußgängertunnel und 1903 der Güterbahnhof östlich in Richtung Gartenstraße hinzu. Die Freilegung der kreisförmigen, aus Ziegelsteinen errichteten Lokomotiv-Drehscheibe mit einem Durchmesser von etwa 14 m ermöglichte eine genaue Überlagerung mit dem historischen Straube-Plan von 1910 und somit eine funktionelle Zuweisung. Die Lokomotiven endeten an dieser Stelle am Güterbahnhof und wurden durch die Drehscheibe wieder in die andere Richtung gedreht (Abb. 3).

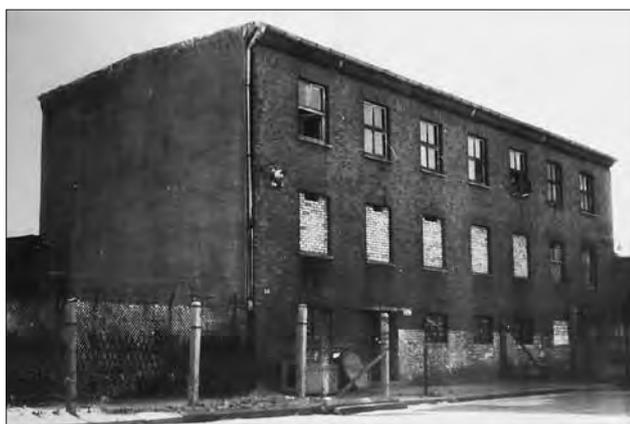
△ Abb. 4: Umwandlung des Werkstattgebäudes/Alten Stellwerks/Signalmeisterei der Deutschen Reichsbahn in ein Postenhaus der Grenzposten ab 13. August 1961. Aufnahme 1964 für die Planung von Abrissarbeiten.

Das Werkstattgebäude der Deutschen Reichsbahn wurde als Postenhaus beziehungsweise Stützpunkt der Transportpolizei und der Grenzposten zweckentfremdet. Es wurde an den Fenstern und Türen in den unteren Etagen zugemauert, davor entlang der Gartenstraße der Grenzzaun und eine Hundelaufanlage gezogen, mit mehreren Postenlampen und Suchscheinwerfern ausgestattet sowie mit Grenzposten im Schichtsystem besetzt. Die Grenzmauer als vorderes Sperrelement führte direkt von der Bernauer Straße kommend auf die Gartenstraße zu (Abb. 4 und 5). Im Befund zeigten sich sowohl Fundamente des Werkstattgebäudes (Abb. 6 und 7) als auch mehrere zugemauerte, hofseitige Durchgänge (Abb. 8).

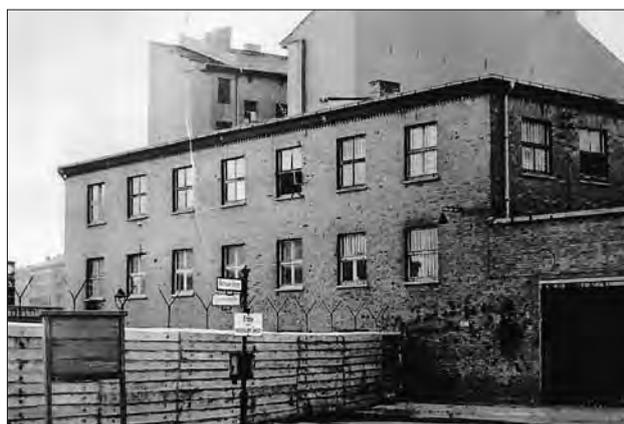
▷ Abb. 5: Photodokumentation der Berliner Mauer im Abschnitt Berlin-Mitte, Gartenstraße/Nordbahnhof mit dem zugemauerten Eingang zum Nordbahnhof und dem Postenhaus im Zusammenhang mit dem missglückten Fluchtversuch von Ernst Mundt († 4. September 1962).

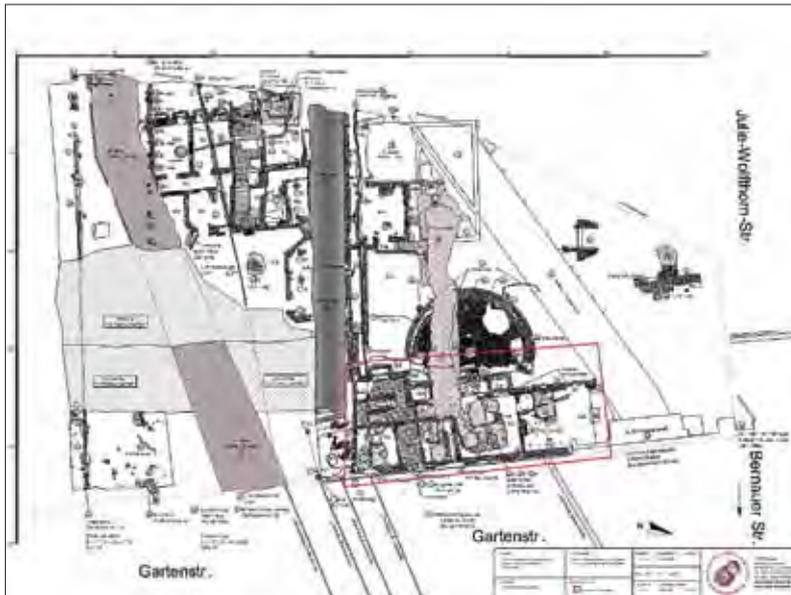
Abb. 6: Planausschnitt Berlin-Mitte, Gartenstraße 85–87/Nordbahnhof mit Standort des Reichsbahn-Werkstattgebäudes mit Umnutzung zum Grenzpostenhaus der Transportpolizei beziehungsweise zum Stützpunkt der Grenztruppen. 1. Grenz-Ausbauphase (1961–1965) und 2. Grenz-Ausbauphase (1966–1979); Abriss zwischen Mai und September 1969.

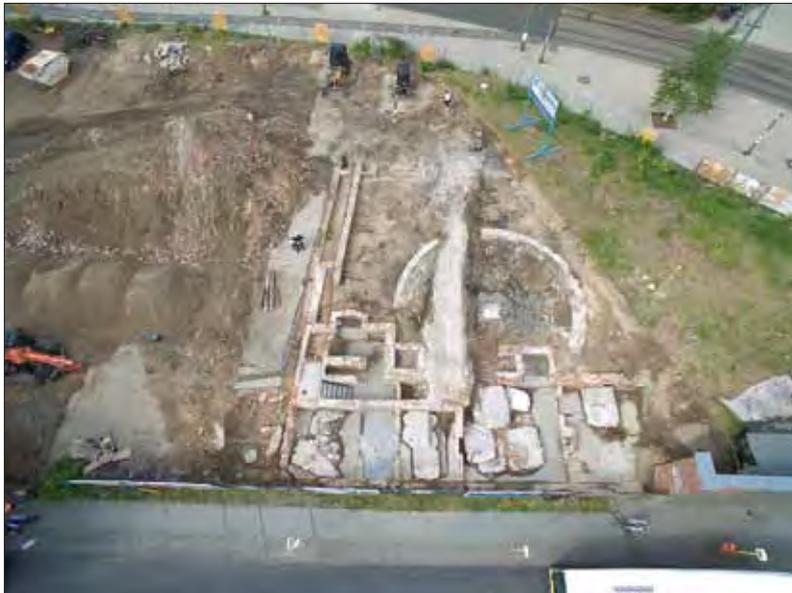
Abb. 7: Fundstelle Berlin, Gartenstraße 85–87/Nordbahnhof. Luftbild vom Fundament des Reichsbahn-Werkstattgebäudes in Planum 1. Links: Postenweg; Mitte: Lokomotiv-Drehscheibe; rechts: Zugang zum Nordbahnhof.

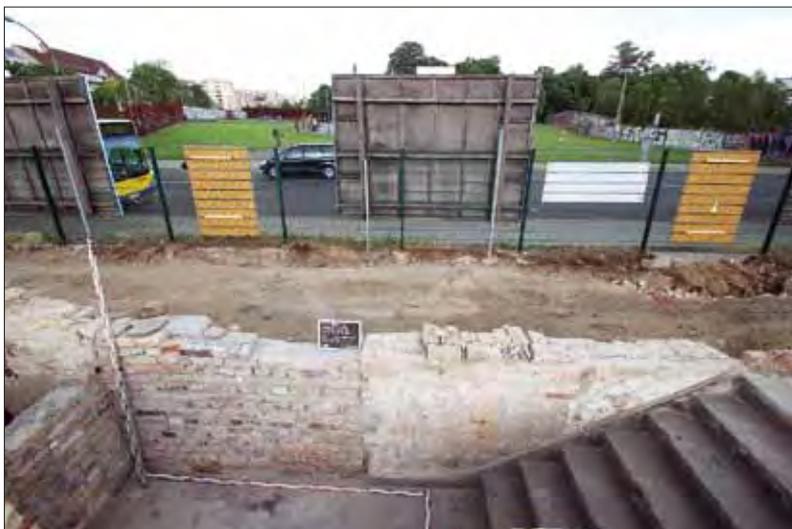
Abb. 8: Fundstelle Berlin, Gartenstraße 85–87/Nordbahnhof. Detailaufnahme von zugemauerten Durchgängen im Reichsbahn-Werkstattgebäude. Sperrhindernis der 1. Grenz-ausbauphase (1961–1965).

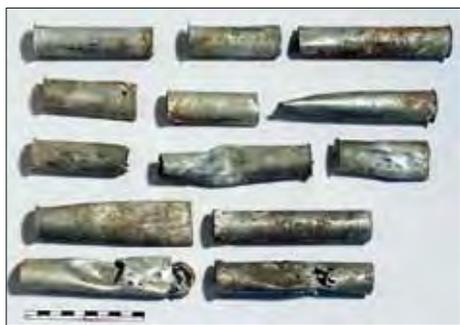
△ Abb. 9: Fundstelle Berlin, Gartenstraße 85–87/Nordbahnhof. Geborgene Leucht- und Pfeifsignalpatronenhülsen aus dem Zeitraum der 1. und teilweise der 2. Grenzausbauphase (1961–1965/1966–1979).

Weitere Fluchtversuche im Grenzstreifen wurden unter anderem durch abgeschossene Leuchtraketen und Pfeifpatronen des Grenzsinalzauns angezeigt, die bei Berührung Alarm auslösten. Diverse Patronenhülsen der so ausgelösten Signalzeichen aus den 1960er Jahren konnten nahezu über das gesamte Untersuchungsgelände verteilt aufgesammelt und kartiert werden (Abb. 9).

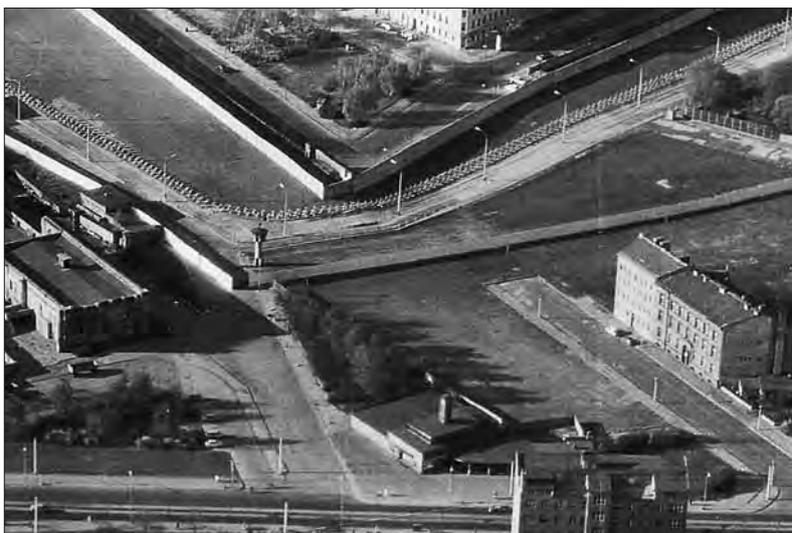
▷ Abb. 10: Luftbild Berlin, Innenstadt mit der Grenzsituation an der Bernauer Straße/Gartenstraße/Nordbahnhof 1974.

Mit den Abrissmaßnahmen ging die 2. Grenz-Ausbauphase (1966–1979) einher, wobei ein einheitliches Grenzsystem mit Tiefenstufung der Grenzelemente und ein freies Sicht- und Schussfeld durch die Grenztruppen zur Fluchtverhinderung geschaffen wurde. Dazu zählten die Grenzmauer als vorderes Sperrelement, die Fahrzeugsperrre, der Kontrollstreifen, die Lichttrasse, der Postenweg, ein Wachturm in Sichtkontakt zu den anderen in östlicher und nördlicher Richtung, der Grenzsignalzaun und die Hinterlandmauer (Abb. 10).

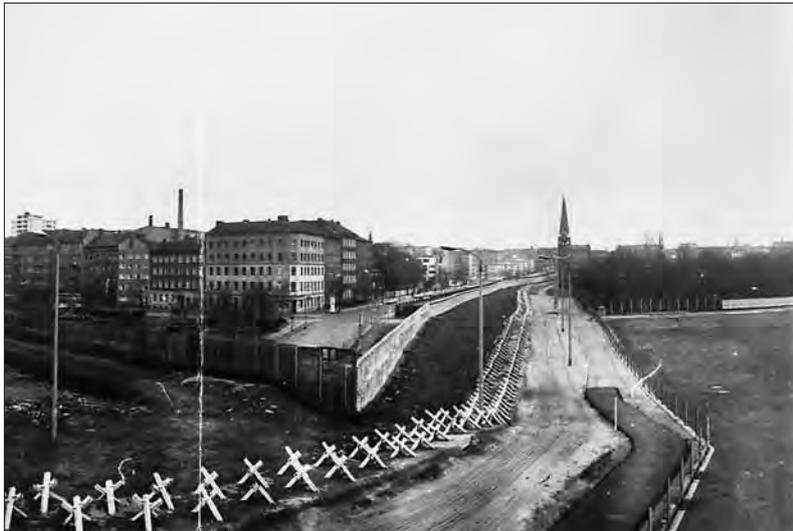
Abb. 11: Grenzstreifen an der Ecke Bernauer Straße/Gartenstraße/Nordbahnhof und Bergstraße vom 10. Mai 1970. Mitte: zwei Reihen Höckersperren auf dem Betonfundament, Kontrollstreifen und Postenweg der 2. Grenzbauphase (1966–1979).

Der Standort des älteren, runden Wachturms (BT-6) konnte archäologisch nicht nachgewiesen werden, da sich dieser außerhalb des Untersuchungsgebiets befand, jedoch waren die anderen zuvor genannten Grenzelemente im Untergrund noch in einem guten Erhaltungszustand, so dass sie freigelegt und dokumentiert werden konnten. Insbesondere bezog sich die archäologische Untersuchung auf das Betonbett der Fahrzeugsperrre und auf den asphaltierten Postenweg. Vom Grenzsignalzaun waren noch etliche einbetonierte Betonpfosten mit abgetrennten Eisenträgern vorhanden, die innerhalb der verfüllten Kellerräume und entlang der Fundamentreste des abgerissenen Wohnhauses Gartenstraße 85 gesetzt worden waren. Hier konzentrierten sich unter anderem abgeschossene Signalpatronen und Pfeifpatronenhülsen des Grenzsignalzauns aus den 1960er Jahren. Der Postenweg wurde aus aneinandergereihten Betonplatten und einer darübergegossenen Bitumenschicht ebenfalls oberhalb der verfüllten Keller errichtet. Er nahm den Grenzverlauf von der Bernauer Straße kommend auf, erstreckte sich über das Baugrundstück und knickte dann scharf Richtung Norden ab (Abb. 11).

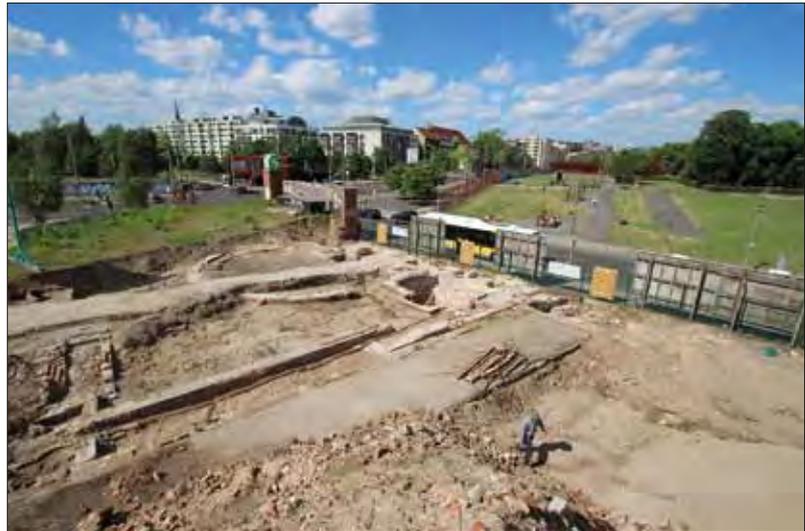
Abb. 12: Fundstelle Berlin, Gartenstraße 85–87/ Nordbahnhof. Verlauf des Postenwegs (vorn), der Lichttrasse mit Abdecksteinen parallel dazu und des Betonbetts der Fahrzeugsperrung (hinten) der 3. Grenzausbauphase (1980–1989) in Planum 1.

Eine Zuordnung und Verortung der freigelegten Befunde ist durch den Vergleich mit historischen Quellen in Schrift- und Bildform sowie durch Oral History gegeben. Die Archäologie liefert jedoch zusätzlich die materiellen Zeugnisse an einem authentischen Ort, deckt neue, bislang unbekannt Details auf und erweitert somit den Kenntnisstand, da die genannten anderen Quellen oftmals unvollständig oder bewusst beeinflusst sind. Bemerkenswert ist der gute Erhaltungszustand der meisten Grenzglieder fast über das gesamte Baugrundstück hinweg, die hier archäologisch freigelegt und erfasst worden sind. Dazu zählen das Grenzmeldenetz, das aus zwei ummantelten Kupferkabeln (40-polig und 200-polig) bestand und zusätzlich mit Baukeramik- und Betonabdecksteinen geschützt war. Bei der Lichttrasse wiederum handelt es um eine vierpolige, 1 kV-Starkstromleitung, die ebenso mit Abdecksteinen versehen war.

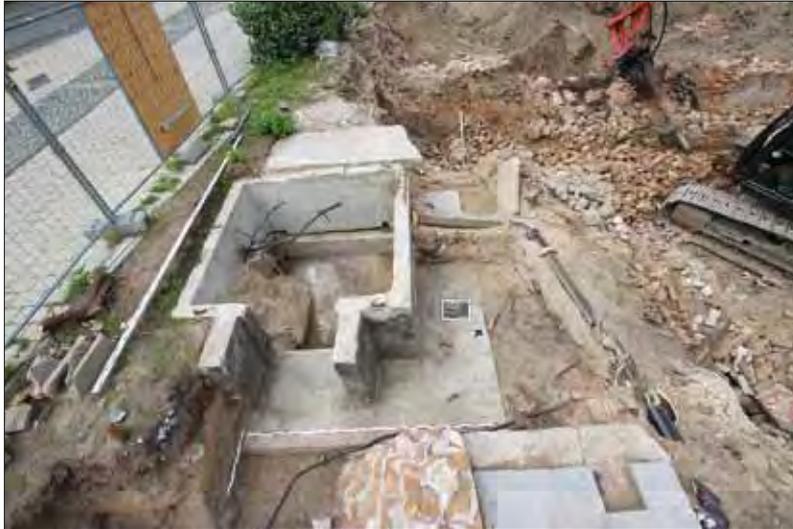
Abb. 13: Fundstelle Berlin, Gartenstraße 85–87/ Nordbahnhof. Wachturm BT-9 mit Zuleitungen und Fundamentrest vom Wohnhaus Gartenstraße 85, Planum 1 und 2.

An der Westseite des Baugrundstücks befand sich noch das 4×4 m große Betonfundament mit dem ersten aufgehenden Betonschaftelement des ab 1983 hier errichteten quadratischen Wachturms (BT-9) in situ. Zudem waren selbst die Medienanschlüsse wie Trink- und Schmutzwasserleitungen, Stromkabel und Blitzableiter in situ vorhanden (Abb. 13). An der Ostseite des Betonfundaments befindet sich der Schriftzug mit der Markierung „BT9 Pos. 6“, wodurch der Wachturm an der Position 6 entlang der Bernauer Straße gekennzeichnet ist (Abb. 14). Die Ummantelung des stromzuführenden, vierpoligen Kabels zum Wachturm trägt die Jahreszahl 1983, so dass hiermit ein terminus post quem für die Aufstellung gegeben ist. Zur Lokalisierung des jüngeren Wachturms wurden wiederum historische Fotos und Planskizzen herangezogen. Die wachhabenden Grenzsoldaten im Schichtsystem entsorgten die Verpackungen ihres Proviantes in Abfallgruben neben dem Wachturm, die neben den zuvor genannten Patronenhülsen ebenfalls als Fundobjekte geborgen wurden, um einen Einblick in den Grenzalltag zu bekommen. Darunter befinden sich Konservendosen von Fleisch, Käse und Fisch mit entsprechend ausgestanzten Verfallsdaten der 1980er Jahre. Zum Ausgleich des Geländeabfalls entlang der Bernauer Straße zwischen der Berg- und Gartenstraße wurde der Unterbau der Grenzmauer 75 mit bis zu sechs Lagen Betonplatten aufgeschichtet, wobei einige davon verlagert noch innerhalb der Fundamentreste des abgerissenen Reichsbahn-Werkstattgebäudes lagerten. Darunter befanden sich noch mehrere Stacheldrahtrollen, die möglicherweise noch von der ersten Grenzsperrung ab dem 13. August 1961 stammen.

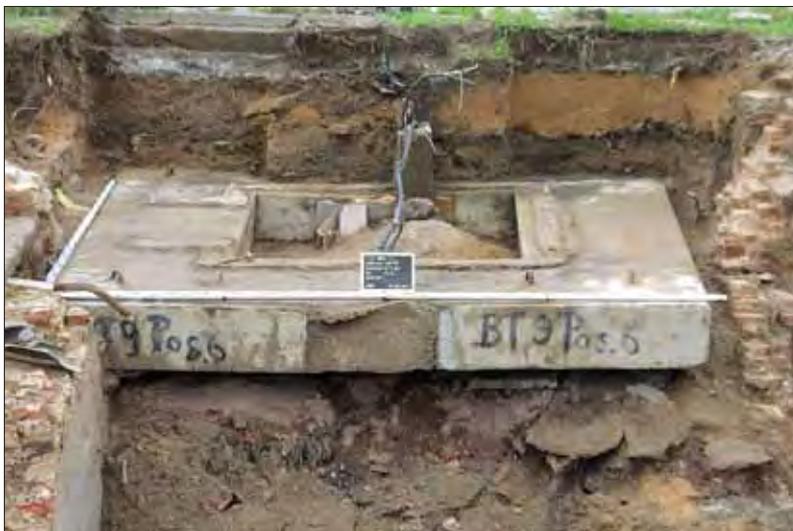
Abb. 14: Fundstelle Berlin, Gartenstraße 85–87/ Nordbahnhof. Detailaufnahme vom Betonfundament des Wachturms BT-9 (Befund 25), Planum 2 (in situ belassen). Beschriftung „BT 9 Pos. 6“.
