# Anthropogene Geländeänderungen und geplante Landschaftselemente im mittelalterlichen und nachmittelalterlichen Westfalen

Rudolf Bergmann

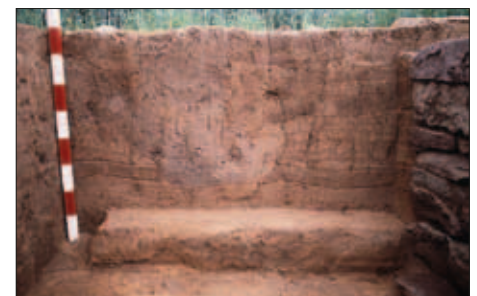
Abb. 1: Stadtwüstung Corvey, Kreis Höxter. In Schwemmschluff-Schichten der Weseraue halb eingetieftes Grubenhaus der vorstädtischen Bebauung des 12. Jahrhunderts.

Hochflutereignisse sind in den westfälischen Geschichtsquellen seit dem Hochmittelalter bezeugt. Eine Angabe aus dem Jahr 1126 berichtet schlaglichtartig, dass das Wasser (der Weser) gleich einem See in der Kirche der Reichsabtei Corvey (Kreis Höxter) gestanden habe. Als Ursache des extremen Hochwassers wird starker Eisgang angegeben.<sup>1</sup> Für die Thematik entsprechender wäre es allerdings gewesen, wenn starke Niederschläge als Grund der Überflutung überliefert wären, denn archäologisch ist nachgewiesen, dass es in der Corveyer Weseraue wiederholt zu Flutkatastrophen mit einer Sedimentation von Hochflutlehm gekommen ist. So zeigten sich bei einer Rettungsgrabung in der Stadtwüstung Corvey Abfolgen von Schwemmschluff-Schichten erheblicher Mächtigkeit, die sich zum Beispiel an den Seiten eines Grubenhauses des 12. Jahrhunderts beobachten ließen. Dieses gehörte zusammen mit einem wenig entfernten Schwellbalkenbau und einem beim Wallbau zugeschütteten Röhrenbrunnen zu einer Hofanlage, die in der Trasse des geplanten und ausgeführten Stadtwalls der *civitas* Corvey lag (Abb. 1).

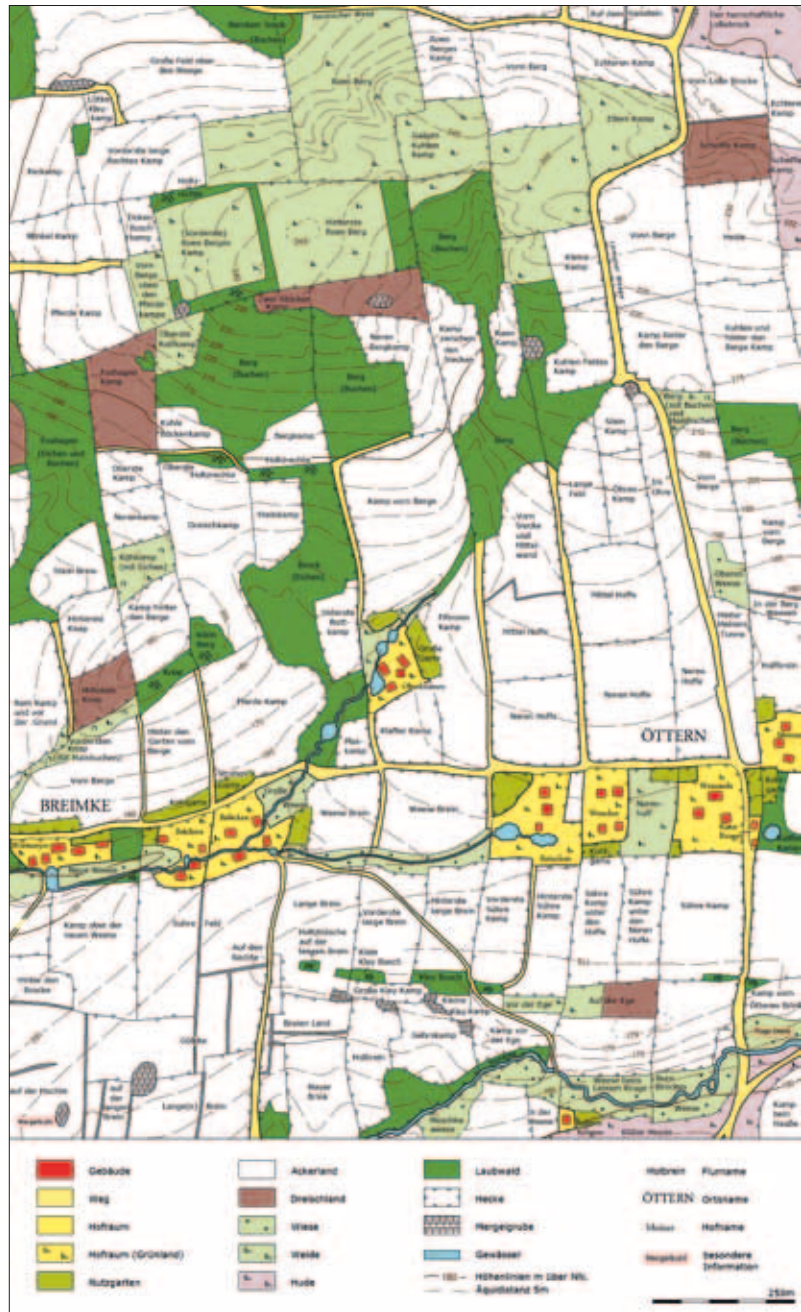
Abb. 3: Hagenhufen in Öttern-Bremke nördlich von Detmold, Kreis Lippe, im 18. Jahrhundert.

Eine in Ostwestfalen, besonders im Kreis Lippe verbreitete Siedlungsform sind Hagenhufensiedlungen. Aufgelassene ländliche Siedlungen dieses Typs sind archäologisch für die Warburger Börde nachgewiesen. Meist sind die Hagenhufen im 12./13. Jahrhundert als Besitzstreifen mit Hofanschluss näherungsweise rechtwinklig zu den Höhenschichtlinien und damit gleichgerichtet zum Gefälle verlaufend angelegt worden. Das Anlageprinzip bewirkte bei den häufig vorliegenden Lössböden eine verstärkte flächenhafte Abschwemmung von Bodenmaterial (Denudation). Zwar versuchte man dieser entgegenzuwirken, indem man Besitzparzellen in einzelne Nutzungspartellen quer aufteilte (Abb. 3), jedoch sind im

Hagenhufengebiet allenthalben Bodenverlagerungen erkennbar: In den oberen Bereichen der Hufen besitzt der Boden, durch Abschwemmung des Feinmaterials bedingt, einen hohen Skelettanteil. Im unteren Bereich der Hufe akkumulierte der Schwemmlöss zu Stufenrainen von bis zu 3 m Höhe, gelangte teilweise in die Fließgewässer und wurde in den Auen abgesetzt.

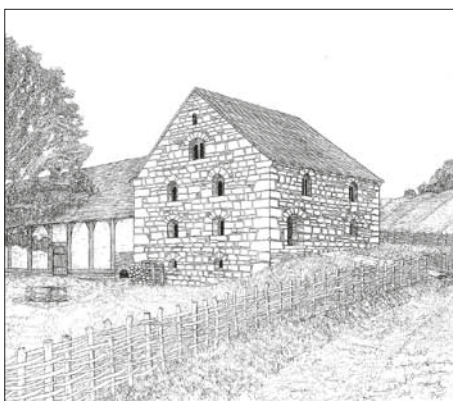
Abb. 5: Rekonstruktion des Steinwerks der Zisterziensergrangie Rozedehusen bei Warburg-Bonenburg, Kreis Höxter, auf der Grundlage von Grabungsergebnissen.

Der prägnanteste Gebäudebefund des Wirtschaftshofs war ein im Süden gelegenes Steinwerk. Dessen 1,2 m dickes Trockenmauerwerk war maximal 1,9 m hoch erhalten und umgab eine Innenfläche von 10,25×11,1 m. Das Schalenmauerwerk bestand aus in Lehm verlegten rötlichbraunen Eggesandsteinblöcken mit Ausgleichlagen aus plattigem Kalkstein; das Kernmauerwerk bestand aus Gesteinsschutt in Lehmbindung. Das Gebäude war so in die Topographie des Geländes eingepasst, dass das erste, oberhalb des Kellers gelegene Geschoss von Westen nahezu bündig mit dem Gelände von einem Treppenpodest betreten werden konnte. Im Süden dürfte der Hang ursprünglich etwa bis in Höhe der Kellerdecke gereicht haben. Im Norden befanden sich ursprünglich wohl zwei Kellerfenster; von einem war der untere Gewändestein mit einer Aussparung zur Aufnahme eines wahrscheinlich eisernen Gitterstabs erhalten. Insofern kann das Gelände auf dieser Seite nicht bis zur Höhe der Kelleroberkante gereicht haben. Der Keller war von Osten ebenerdig über zwei Eingangskorridore zu betreten (Abb. 7); diesen entsprechend war er in zwei Räume unterteilt, von denen einer einen Kalkinnenputz besessen hat.

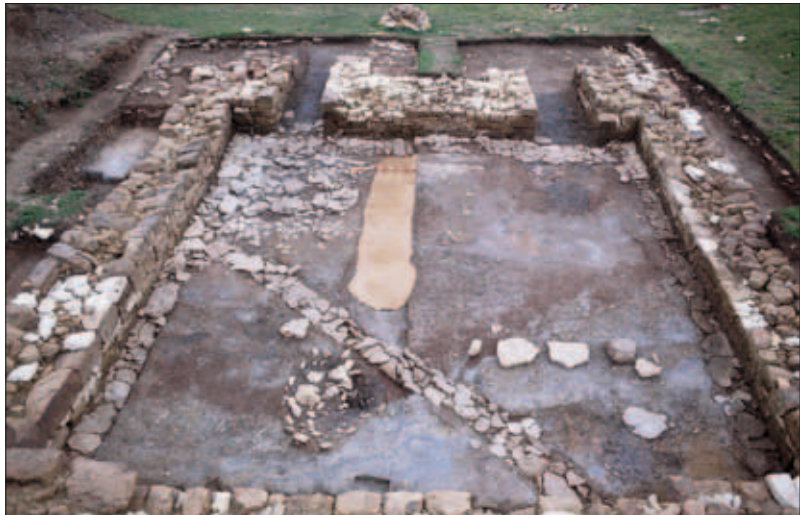
Abb. 7: Grangienwüstung Rozedehusen, Steinwerksdrainagen mit Blickrichtung nach Osten.

Beim Bau des Steinwerks müssen nicht vorhersehbare Probleme aufgetreten sein. Beim Abgraben trat in der Südwestecke des südlichen Kellerraums ein starker Grundwassereinfluss in Form einer oder mehrerer Quellen auf, der von der vorgesehenen rechteckigen Kellerdrainage allein nicht abgeleitet werden konnte. Zusätzlich zu der an den Innenseiten des Mauerwerks entlanggeführten Steinplattendrainage wurde daher ein diagonal verlaufender Kanal angelegt, der das Wasser auf kürzerem Weg ableitete. Noch während der Bauphase erfolgte in der Südwestecke der Bau eines weiteren, kurzen Drainagekanals. Die Schichten, die an diesen zogen, enthielten Holzsplitter der Bauphase. Beim Bau der Steinwerksdrainagen wurde verstärkt grüngrauer, wenig verfestigter Mergelstein eingesetzt. Die Begehbarkeit des südlichen Kellereingangs während der Bauphase wurde dadurch gewährleistet, dass man eine Möbeltür auf den Schlamm legte. Zeitgleich mit dem Bau der Drainage erfolgte die Niederlegung eines mit Eiern gefüllten Kugeltopfs als Weiheopfer.<sup>24</sup>

Das in der Drainage gesammelte Wasser wurde über einen Durchlass im nordseitigen Fundament nach Außen abgeleitet. Die Drainage führte anschließend in einem Abstand von wenigen Metern an einer quadratischen Quellwasserfassung vorbei, aus der die Laienbrüder ihren Frischwasserbedarf deckten. Um das „Wasserproblem“ des Steinwerks

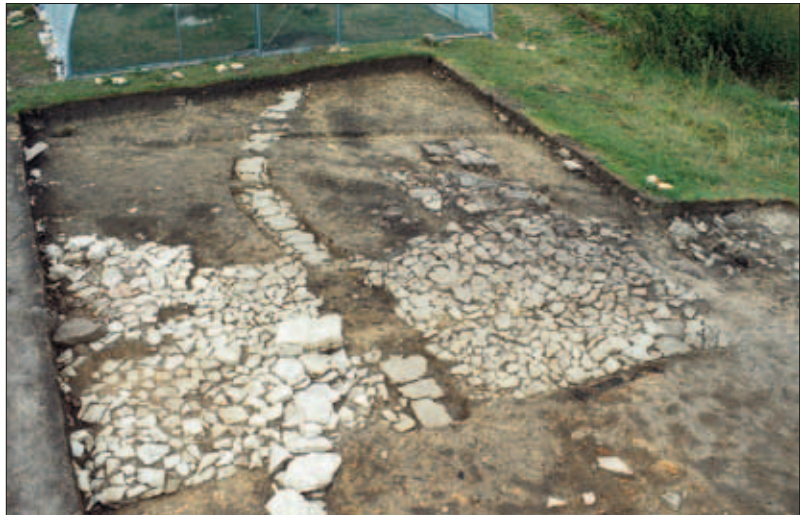
Abb. 8: Packlagenfundament der Gelbgießerei und Steinkanaldrainage des 13. Jahrhunderts.

Die östlich des Backhauses gelegene Gelbgießerei, die einen ebenerdigen Herd und einen im Grundriss  $2,5 \times 3,4$  m großen, nach dem Prinzip eines Kupolofens arbeitenden Metallschmelzofen mit  $0,96 \times 1,83$  m großer Ofenkammer besessen hat, wurde unterhalb ihres durch kleine, unregel-

mäßige, plattige Kalksteine befestigten Bodens durch denselben steinernen Drainagekanal trocken gehalten wie der Backofen (Abb. 8). Er mündete außerhalb des Gebäudes in eine abflusslose Grube ein. Auf seiner Südseite wurde das aus Bäckerei und Gießerei bestehende Produktionsareal von einem flachen, West-Ost-verlaufenden, offenen Abzugsgraben begrenzt. Kleine Widerlager beweisen, dass man trockenen Fußes wahrscheinlich über einen Bohlensteg vom Handwerksareal zum Hauptgebäude der Grangie gelangen konnte.
