# Die Sache mit den Bienchen und den Blümchen

Das Bienenhaus von Wahlstorf (Kr. Plön)

Fritz Jürgens

### *Das Bienenhaus in Wahlstorf*

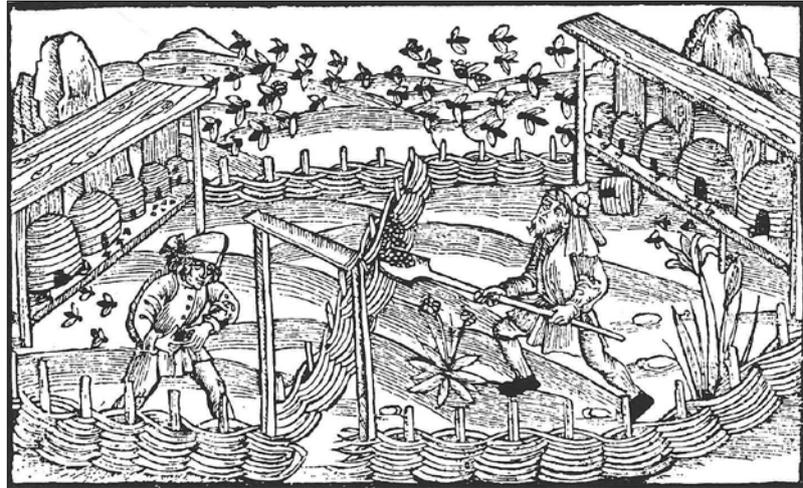
1 Die Abbildung aus dem Jahr 1502 zeigt zwei Korbimker. Gut zu sehen sind die Bienenstände, in denen die Bienenkörbe stehen, sowie der zum Schutz errichtete umgebende Zaun.

Die andere Imkereiform, die in Europa vom Mittelalter bis in das 19. Jahrhundert prägend war, ist die Korbimkerei (Abb. 1). Sie wird in der Lüneburger Heide teilweise immer noch betrieben. Hierbei sind die Bienen in geflochtenen Körben einquartiert. Wenn die Völker im Frühjahr wachsen, verlassen Schwärme aufgrund der Enge regelmäßig die Körbe, worauf sie in einem leeren Korb eingefangen werden und ein neues Volk bilden. Somit vervielfacht sich die Zahl der Völker von Frühjahr bis zum Sommer. Nach der Blüte kann der Imker die Waben im Spätsommer ernten. Hierbei werden zuerst möglichst viele Bienen aus dem Korb geschüttelt und die im Korb verbliebenen dann über einem Feuer abgeschwefelt, das heißt getötet. Nur vereinzelte Bienenvölker wurden zur Überwinterung in ihren Körben gelassen. Wichtig zu betonen ist, dass im Gegensatz zu heute neben dem Honig auch das Wachs eine große Bedeutung besaß und ein kostbares Handelsgut zur Herstellung von Kerzen darstellte. Dies änderte sich erst im 19. Jahrhundert, als Verfahren erfunden wurden, um Stearin und Paraffin als Ersatzprodukte herzustellen.<sup>9</sup> Von der Bedeutung von Honig und Wachs zeugt auch der „Honigzehnt“, der schon in frühmittelalterlichen Urkunden verhandelt wird.<sup>10</sup>

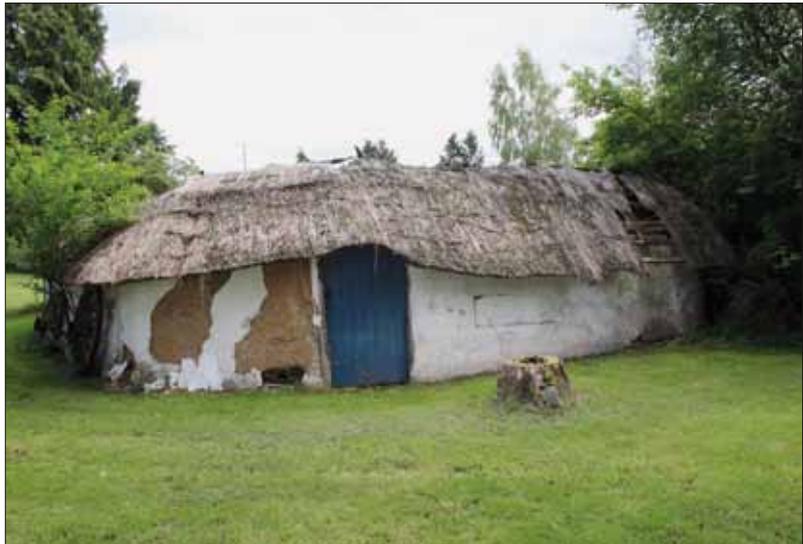
2 Nordansicht des Bienenhauses, welches eine regional untypische Bauweise aufweist.

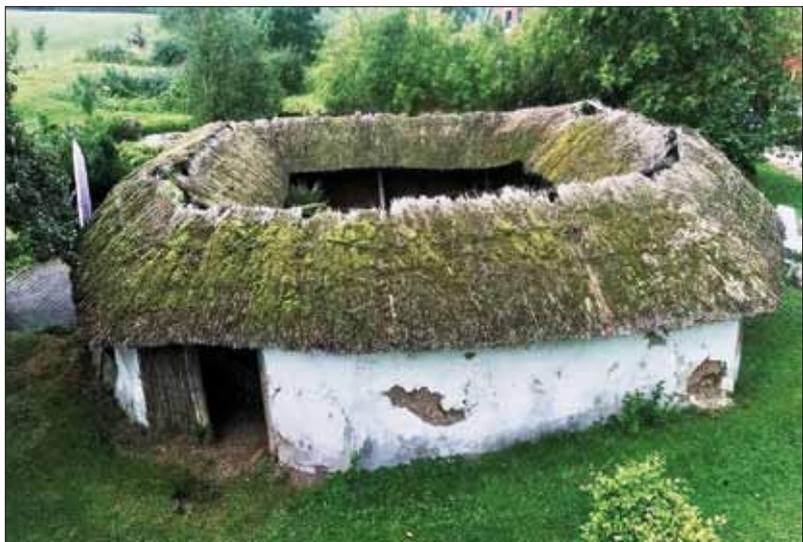
3 Die Draufsicht offenbart den schlechten Erhaltungszustand, besonders des Reetdachs.

äußeren Seite des Gebäudes, also hinter den Kästen, entlanggehen konnte. Wie bereits gesagt befand sich das Gebäude bei der Untersuchung in einem schlechten Zustand. Der Lehm war an vielen Stellen bereits abgeplatzt, das Reetdach stark auseinandergedrückt und ausgedünnt. Die Außenwände waren, besonders im Nordost-Flügel, zur Optimierung der Standfestigkeit mit Beton unterfüttert.

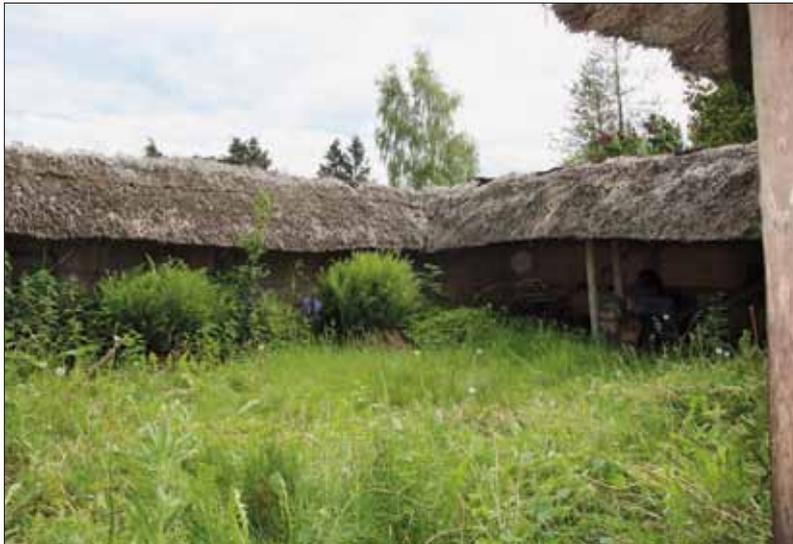
6 Die beim Abbau sichtbaren, für das rezente Gebäude jedoch redundanten Legsteine.

Beim Abbau des Bienenhauses fiel auf, dass sich im darunterliegenden Boden mehrere Legsteine befanden, die aber keine Funktion mehr hatten, da Schwellen und Ständer teilweise neben den Steinen lagen (Abb. 6). Diese Befunde deuteten einen möglichen Vorgängerbau an, so dass der Autor durch den Verantwortlichen seitens des Freilichtmuseums Molfsee, Dr. Nils Kagel, informiert und gemeinsam eine Nachgrabung am

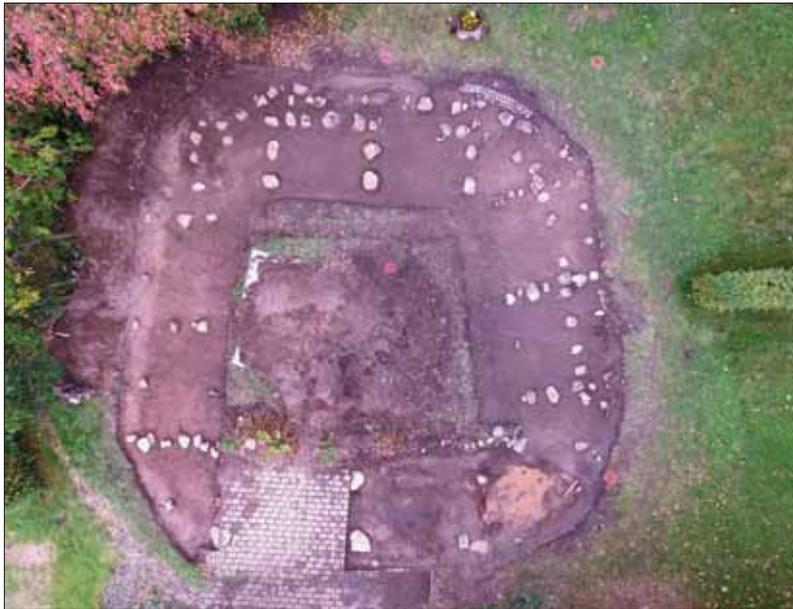
7 Entzerrtes Luftbild der freigelegten Befunde.

Die Hauptbefunde stellten die 124 dokumentierten Legsteine dar. Bei diesen handelt es sich überwiegend um unbearbeitete Feldsteine. Ihre Größe schwankt zwischen 15 cm und 60 cm, ihr Gewicht zwischen wenigen Kilogramm und etwa einem Zentner. Bei einem Stein handelt es sich um eine Flintknolle, zwei Steine sind Betonverbundsteine (Pflastersteine), drei sind Ziegelsteine, und einmal ist eine Betongehwegplatte genutzt worden. Letztere, die Betonverbundsteine sowie die Ziegel sind allein schon wegen ihrer Zeitstellung sicher als Fundamentsteine des rezenten abgetragenen Gebäudes anzusprechen; sie lagen überdies unter dessen Ständern. Ebenfalls Teil des rezenten Gebäudes waren zwei Pfostenlöcher im südlichen Grabungsbereich, die noch hölzerne Reste enthielten und mit Pfosten aus der Bauaufnahme korrelierten. Im Bereich unter der rezenten nordöstlichen und westlichen Außenwand befanden sich an vier Stellen Betonfragmente, die nachträglich eingebracht wurden, um die Wandkonstruktion zu stützen. Ebenfalls in Verbindung mit dieser nachträglichen Sicherungsmaßnahme sind zwei Metallfragmente zu sehen, die unter der Wand eingebracht waren. Hierbei handelt es sich um einen Eisenbeschlag mit einer Länge von 50 cm und einer Breite von 5,5 cm und eine Art Drehsteif mit einer Länge von 1,05 m und einem Durchmesser von 3,5 cm.

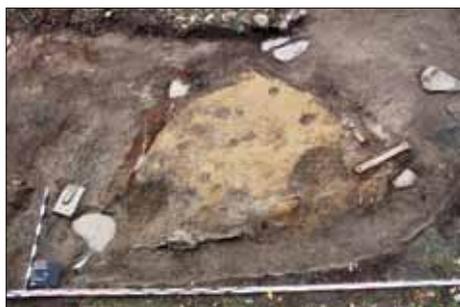
8 Stampflehm Boden und erhaltene Holzschwellen in der Ostecke des Gebäudes.

Nicht in Zusammenhang mit dem rezenten Gebäude steht ein Stampflehm Boden (Abb. 8), der in seinem Osten freigelegt werden konnte. Er hatte eine trapezförmige Form mit einer Länge von 2,2 m und einer Breite von 1,4 m. Seine Mächtigkeit betrug noch etwa 5 cm. Im Bereich der Außenwand war der Lehm Boden durch die nachträglich eingebrachte Betonfundamentierung und die erwähnten Eisenteile gestört. Seitlich war der Boden im Innenbereich an drei Seiten durch Holzschwellen begrenzt, die noch zum Großteil erhalten waren. Ihre Breite maß ca. 24 cm, ihre Höhe noch etwa 4 cm. Sie lagen auf dem Niveau des Stampflehms und sind somit zeitgleich zu datieren. In den Stampflehm waren drei runde Pfostenlöcher im Abstand von etwa 40 cm zueinander und 20 cm zur Wand eingetieft. Sie hatten einen Durchmesser von 10 cm, eine Tiefe von 4 cm und durchstießen den Stampflehm nicht. Neben den an den Stampflehm angrenzenden Holzschwellen gab es im südwestlich daran angrenzenden Hausbereich ebenfalls Fragmente zweier Holzschwellen an der Innen- und der Außenwand. Im weiteren Verlauf waren die Befunde hier durch eine rezente gepflasterte Terrasse gestört, die sich vor dem Gebäude befand, aber auch in einem 3 m breiten Streifen in den Innenbereich hineingebaut war. Im nordöstlichen Längsbereich des Gebäudes befand sich in mehreren Bereichen zwischen einigen Legsteinen eine lehmige Auflage, die möglicherweise als Rückstand von Hüttenlehm zu werten ist.

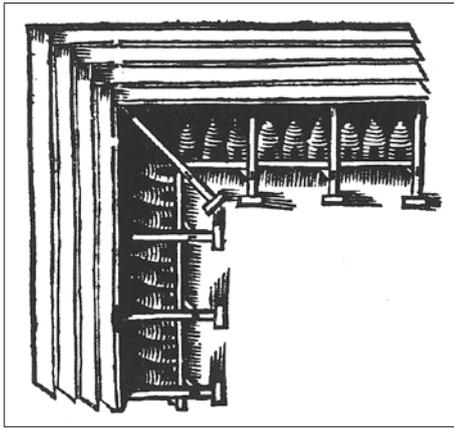
9 Vergleichsbeispiel für den rekonstruierten Bienenstand der Bauphase 1 aus einer englischen Publikation von 1618.

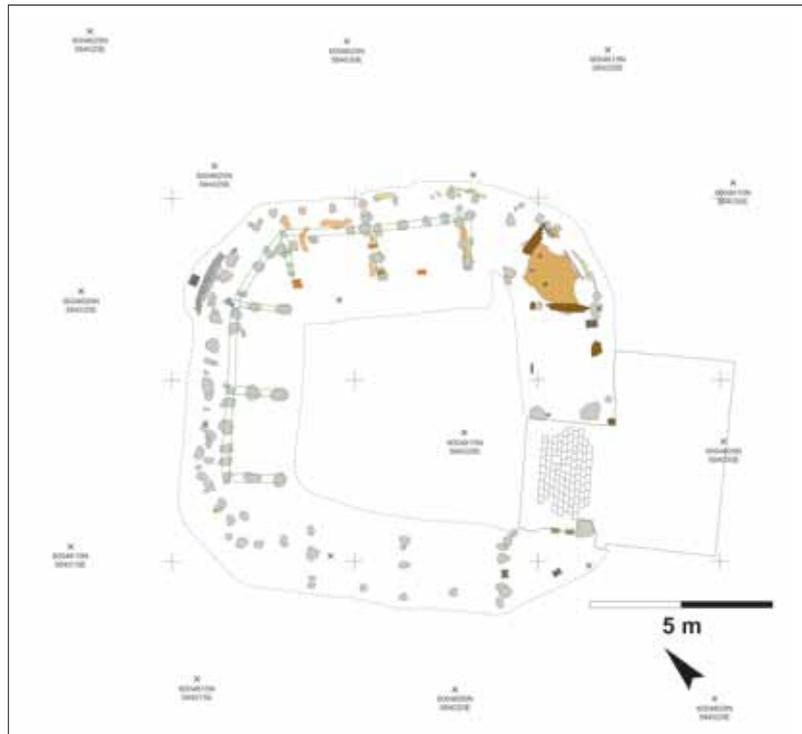
10 Rekonstruierte Bauphase 1 mit zwei über Eck angeordneten Bienenständen.

Bauphase 1 stellt die älteste nachweisbare Bauphase am Hausstandort dar. Sie kann durch eine jeweils zur nordwestlichen und nordöstlichen Außenwand parallele Legsteinreihe identifiziert werden. Da diese doppelte Legsteinreihe nur in diesen Bereichen nachgewiesen werden kann, wird das erste Gebäude aus zwei Flügeln bestanden haben, die in einem Winkel von  $95^\circ$  zueinander angeordnet waren. Beide Gebäudeteile verfügten über je drei Joche, welche, wie die Außenwände, als Schwellkonstruktionen auf Legsteinreihen standen. Auf der Innenseite sind keine Wände nachweisbar, so dass diese offenstand. Die Gebäudeteile hatten eine Länge von je 5 m, eine Breite von 1,8 m und waren an ihrer Verbindungsstelle durch eine etwa 2 m lange Wand verbunden (Abb. 10).

Aufgrund der nach innen offenen und schmalen Bauweise kann die Bauphase 1 als Bienenstand interpretiert werden. Dies erscheint auch wahrscheinlich, wenn man als Errichtungszeitpunkt die erste Hälfte des 19. Jahrhunderts annimmt, was bei der Ersterwähnung der Instenstelle im Jahr 1804 realistisch erscheint. In dieser Zeit wurden in der Imkerei Bienenkörbe genutzt, die nur von vorne entnommen werden müssen, was bei den regalartigen Bienenständen problemlos möglich ist. Es ist anzunehmen, dass die Bienenstände ein einfaches Pultdach aufgewiesen haben. Ob es sich, wie bei vielen Vergleichsbeispielen auch, um komplette Holzkonstruktionen handelte, kann nicht mit Sicherheit gesagt werden (Abb. 9). Einige lehmige Linsen, die im Bereich zweier Joche und der Außenwand im nordöstlichen Gebäudeflügel dokumentiert wurden, könnten als Hinweis auf ein mit Lehm ausgefachtes Ständerwerk gewertet werden.

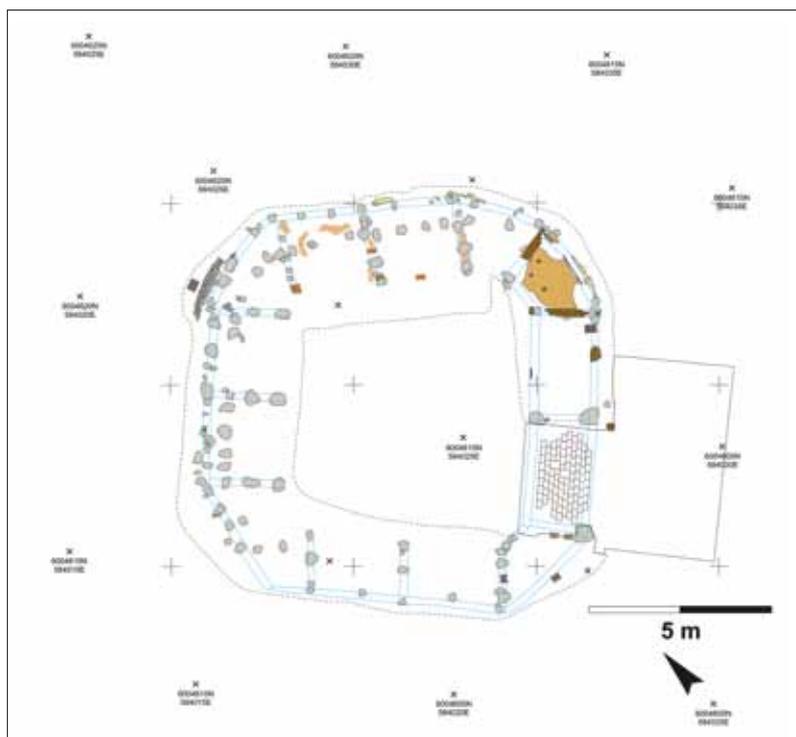
11 Rekonstruktion der zweiten Bauphase: Aus den zwei Bienenständen ist ein geschlossenes Bienenhaus mit Wirtschaftsteil im Südosten geworden.

Die ursprünglichen Bienenstände der Bauphase 1 wurden in Bauphase 2 erweitert. Hierbei wurden die Außenwände der beiden bestehenden Gebäudeflügel, unter Beibehaltung der jeweils drei Joche, nach hinten versetzt, so dass die Breite nun etwa 2,3 m betrug. Mit der Verbreiterung ging wohl auch ein Wechsel der Konstruktion einher, so dass Bauphase 2, wie Bauphase 3 auch, über ein Satteldach und kein Pultdach mehr verfügte. Zusätzlich wurde das Gebäude um zwei Flügel erweitert, so dass der Grundriss nun die Form eines Trapezes mit abgeschrägten Ecken aufwies, der einen Innenhof umschoss (Abb. 11). Die Ausmaße betragen in Nordwest–Südost-Ausrichtung 10 m und an der breitesten Stelle in Nordost–Südwest-Ausrichtung 12 m. Der im Südwesten hinzugefügten Gebäudeflügel weist dieselbe dreijochige Bauweise auf wie die beiden bereits vorhandenen, wobei diese wie auch die geschlossene Außenwand auf einer Reihe dichtgesetzter Legsteine aufliegen.

Eine andere Konstruktion zeigt der südöstliche Gebäudeflügel. Hier konnte keine dichte Legsteinreihe dokumentiert werden. Stattdessen waren hier nur sechs, dafür jedoch außerordentlich große Unterlegsteine zu beobachten. Geht man davon aus, dass jeweils ein Paar auch ein Joch getragen hat, kann man ebenfalls eine dreijochige Konstruktion rekonstruieren. Im nordöstlichen Bereich konnten noch die Rudimente dreier Holzschwelle freigelegt werden, die auf den Steinen auflagen und eine Breite von 24 cm besaßen. Aufgrund des schwächer dimensionierten Unterbaus war die Hauskonstruktion in diesem Bereich vermutlich leichter

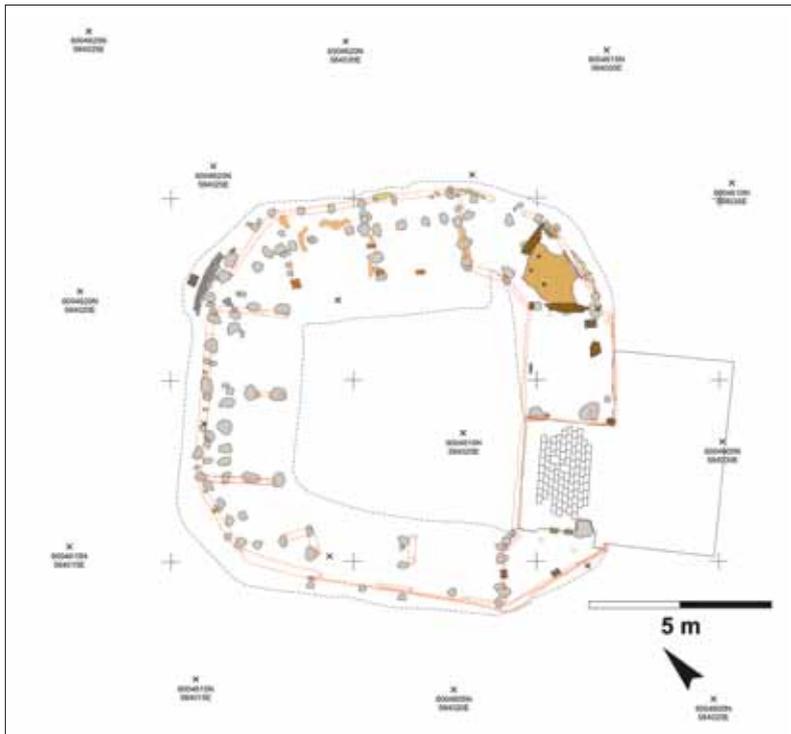
12 Die Befunde der Bauphase 3 zeigen, dass sich das rezente Bienenhaus im Grundriss an den Vorgängerbau hielt, jedoch stellenweise davon abwich, besonders in den nachträglich erneuerten Teilen im Südosten und Südwesten.

Bei Bauphase 3 handelt es sich um das rezente Gebäude, welches in das Freilichtmuseum nach Molfsee transloziert wurde. Da es oben bereits ausführlich dargestellt wurde, sollen hier nur noch einmal kurz die Veränderungen gegenüber Bauphase 2 dargelegt werden. In seinen Dimensionen entspricht Bauphase 3 weitgehend Bauphase 2. Abweichungen gibt es nur im südöstlichen und südwestlichen Gebäudeflügel. Diese sind auf Umbauten des letzten Gebäudeeigentümers Ende des 20. Jahrhunderts zurückzuführen, wo ganze Wände wegen Baufälligkeit durch Strohmattekonstruktionen ersetzt wurden (Abb. 12).

Der auffälligste Unterschied ist, dass das Gebäude in der jüngsten Ausbauphase bis auf die Ausnahme weniger Gefüge einen Ständerbau darstellt. Auch ist die ursprünglich wohl sorgfältig in Eiche abgeordnete Konstruktion durch teilweise recht rudimentär und provisorisch wirkende Reparaturen und Ergänzungen umgestaltet worden, die überwiegend in recht unbearbeiteten Nadelhölzern ausgeführt wurden. Die Legsteine der Bauphase 2 wurden teilweise weiterhin genutzt, der überwiegende Teil war jedoch nutzlos, da sie zu tief lagen oder die rezenten Pfosten und Schwellen direkt daneben gesetzt wurden. Möglicherweise ist dieser Umstand mit dem Besitzerwechsel der Hausstelle in Verbindung zu bringen.
