JULIA BUDKA, JESSICA DISTEFANO, CAJETAN GEIGER

KIRCHENARCHITEKTUR SÜDLICH DES DAL-KATARAKTES: DAS FALLBEISPIEL DER KIRCHE 3-L-2 IN MOGRAKKA OST

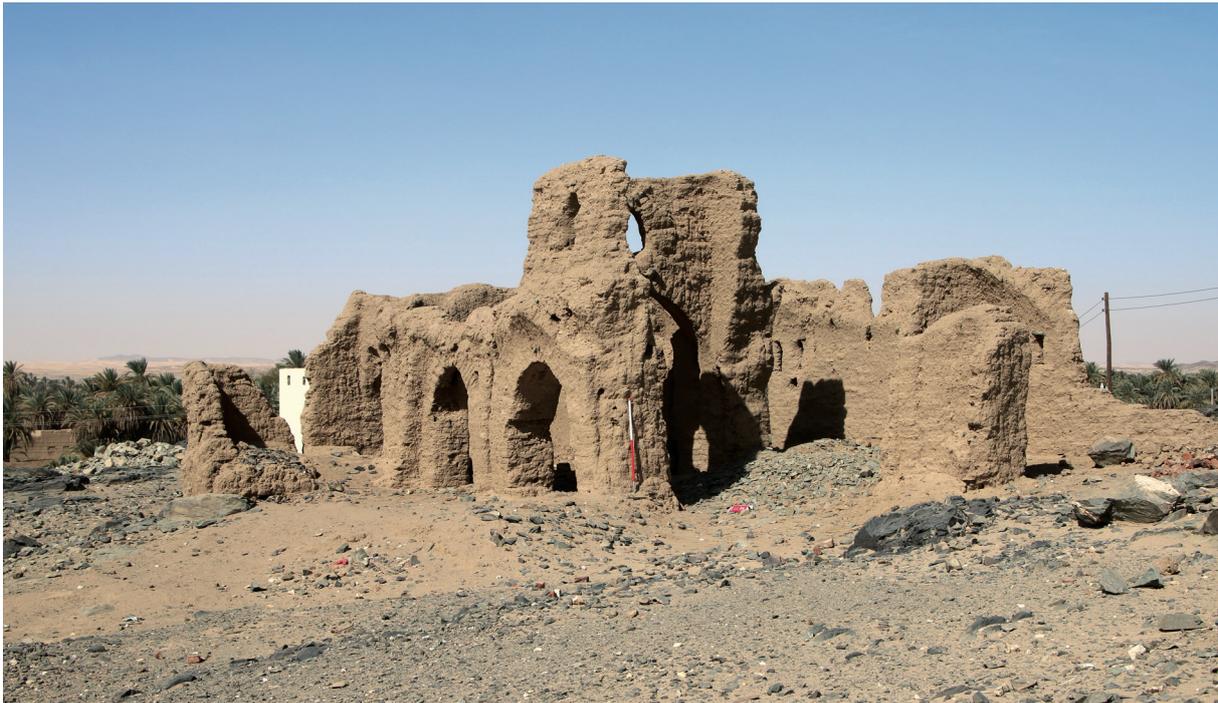
Abb. 3: Ansicht der Kirche von Mograkka Ost von Südosten, 2019. Foto: J. Budka.

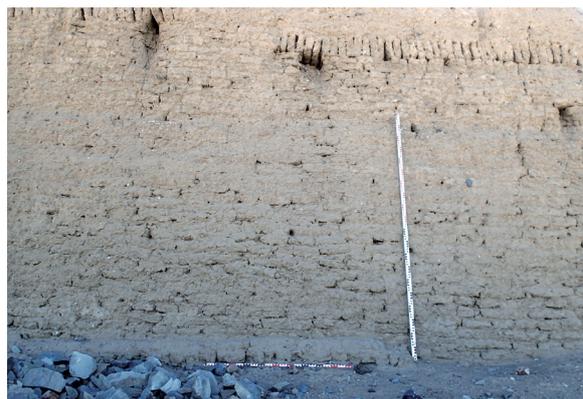
Abb. 4: Ansicht der Westmauer mit der hochkant verbauten Ziegellage und dem zusätzlichen Ziegelanbau an der Mauer-
sohle. Foto: J. Distefano, © MUAFS.

Während die östliche und südliche Außenmauer nahezu vollständig zerstört wurden, ist die westliche und nördliche Außenmauer fast vollständig erhalten. In circa 2,5 m Höhe wurde eine Lehmziegellage hochkant verbaut, vermutlich als ein dekoratives Merkmal, das sich ehemals um das ganze Gebäude zog. An der Innenseite der Nordmauer ist ersichtlich, dass diese Höhe genau der Ansatz bzw. die Auflage des Gewölbes war. An der Unterkante der Westmauer erstreckt sich über ca. 2 m eine zusätzliche Reihe von Lehmziegeln, deren Verwendung unklar ist (Abb. 4).¹⁸ Das Vorhandensein eines Narthex an der Westseite, wie es v.a. in frühen Basiliken üblich ist, ist aufgrund des an der Nordseite liegenden Haupteingangs auszuschließen.

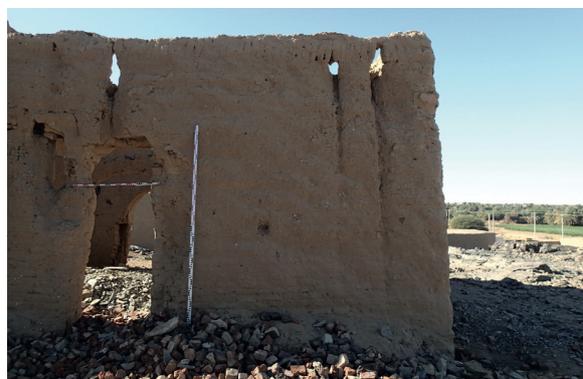
Abb. 5: Nordwestseite der Kirche mit Haupteingang und Fenster. Foto: J. Distefano, © MUAFS.

Der 80 cm breite Haupteingang liegt in der östlichen Hälfte der Nordmauer (Abb. 5). Weitere Öffnungen in dieser Außenmauer sind drei Fensterpaare mit einer Höhe von 50 bis 55 cm (Breite eines einzelnen Fensters: ca. 15 cm). Die Fenster befinden sich östlich neben dem Eingang, in der Mitte der Nordmauer und mit Blick auf den nordöstlichen Eckraum. Die Fensterstürze sind jeweils aus Schieferplatten konstruiert.

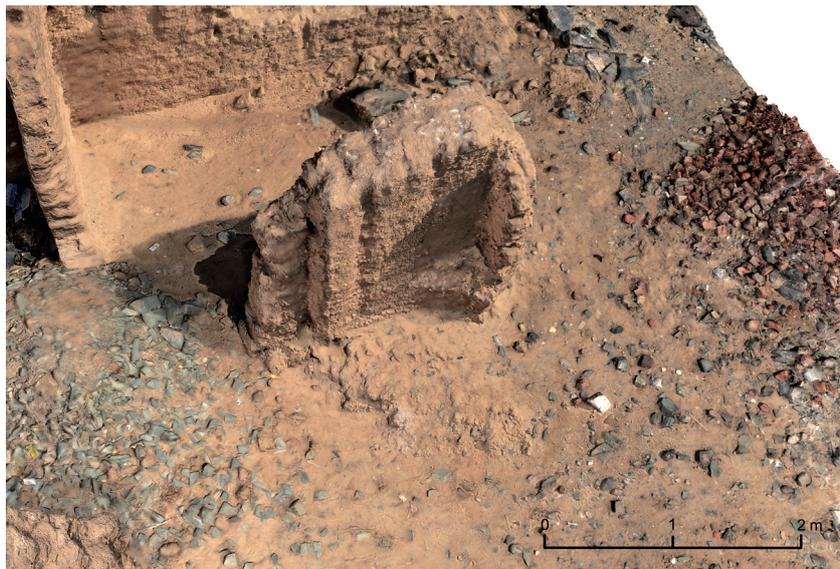
Abb. 6: Ansicht der Apsis, 3D-Modell. Darstellung: C. Geiger, © MUAFS.

Dass in den Altarraum eine Apsis eingebaut war, ist durch deutliche Reste und eine klare Krümmung im nordöstlichen Eck erkennbar (Abb. 6). Dabei

handelt es sich aller Wahrscheinlichkeit nach nicht um Reste einer gemauerten Tribüne („Synthronon“)²¹, sondern eben die Rundung der Apsis.

Altarraum und zentraler Kuppel würde auf jeden Fall ausreichen (siehe Abb. 6). Kirchen des Typs 3c nach Adams sind durch die Einführung einer Tribüne in der Apsis und einen Higab²⁶ gekennzeichnet. Deshalb ist auch für die Kirche von Mograkka an liturgischer Ausstattung zunächst die Tribüne zu nennen. Innerhalb der in den rechteckigen Sanktuarraum gesetzten Apsis konnten keine eindeutigen Reste eines Stufeneinbaus festgestellt werden. Hingegen deuten Abdrücke von sieben rechteckigen Vertiefungen an der Innenseite des südöstlichen Pfeilers der zentralen Kuppel auf die Existenz eines Higab hin. Angesichts der Form dieser Löcher wäre dann von einer Balken-/Holzkonstruktion auszugehen (Abb. 13). Higabs sind allerdings für Kirchen des Typs 3b und 3c normalerweise aus Lehmziegeln hergestellt (für Kirchen des Typs 3c ausschließlich); nur einmal ist eine Holzkonstruktion belegt (Kirche von Nag Abdallah²⁷), mehrfach konnte das Material aber nicht identifiziert werden. Möglicherweise ist auch die 1,4 m hohe Kerbe am nordwestlichen Eck des Altarraums von 3-L-2 mit einer hölzernen Abschirmung in Verbindung zu bringen. Ähnliche Kerben fanden sich entlang der Nordaußenmauer auf der Innenseite und könnten vielleicht für Sichtschutz/Schrankenwände gedient haben. So ist unter dem mittleren Fenster der Nordmauer des Nordschiffes, westlich der Quermauer, eine tiefe Einkerbung bis zum Boden vorhanden (siehe oben, Frage eines Vestibüls). Außerdem wurde eine kleine Nische östlich des östlichsten Fensters auf einer niedrigeren Ebene angelegt.²⁸

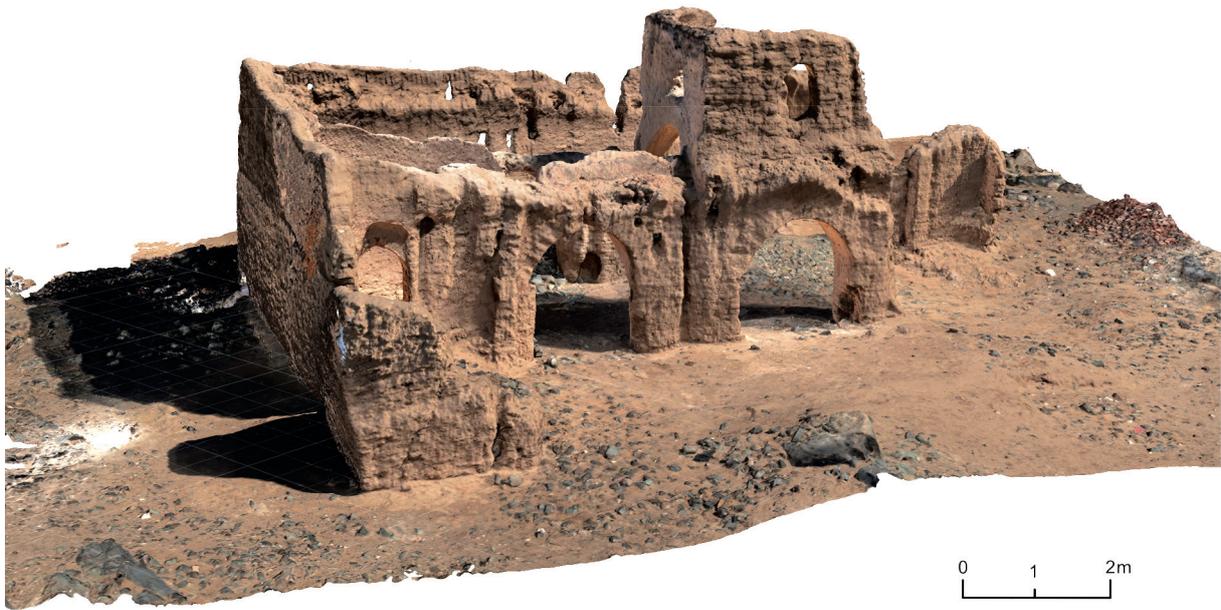
Abb. 7: Ansicht auf das Kirchengebäude von Südsüdwest. Darstellung: C. Geiger, © MUAFS.

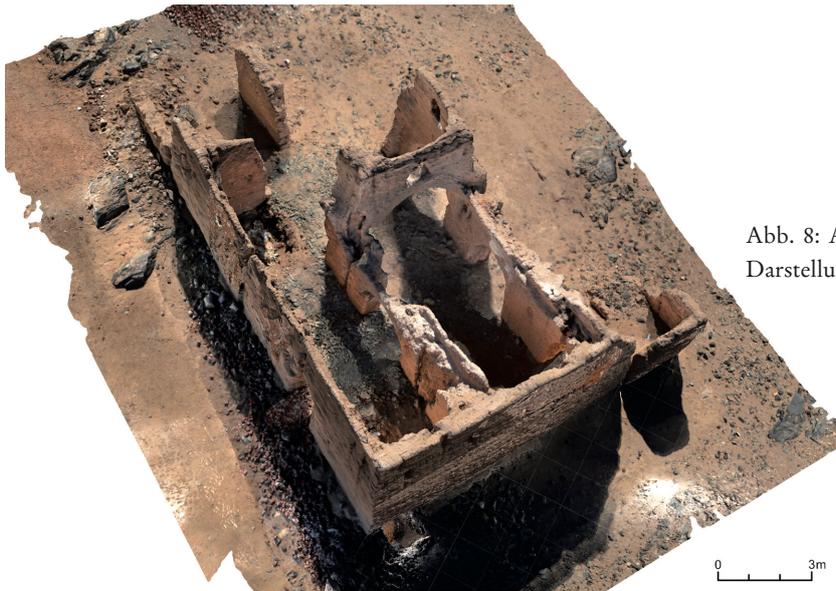
Abb. 8: Aufsicht auf die Kirche von Nordwest.
Darstellung: C. Geiger, © MUAFS.

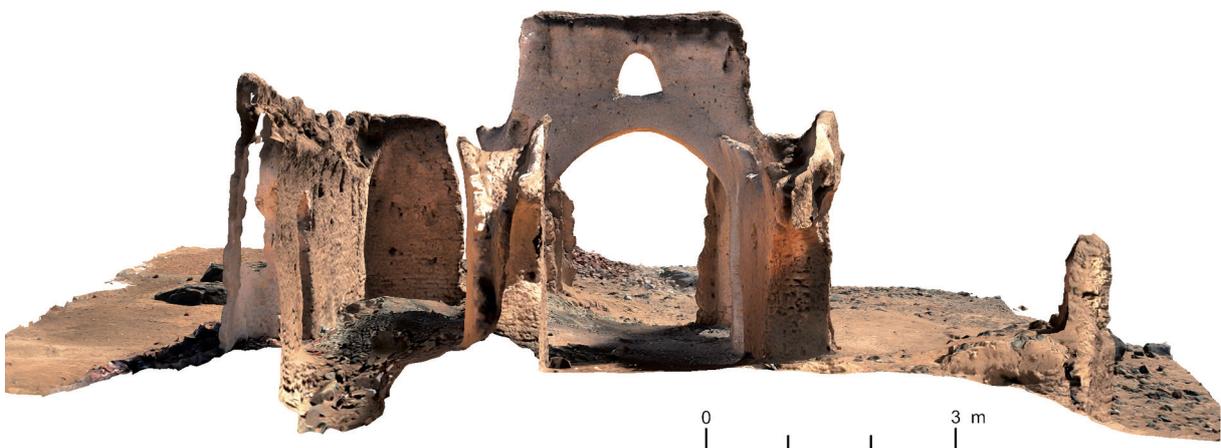
Abb. 9: Nord-Süd-Schnitt durch die Kirchenschiffe (von Westen). Darstellung: C. Geiger, © MUAFS.

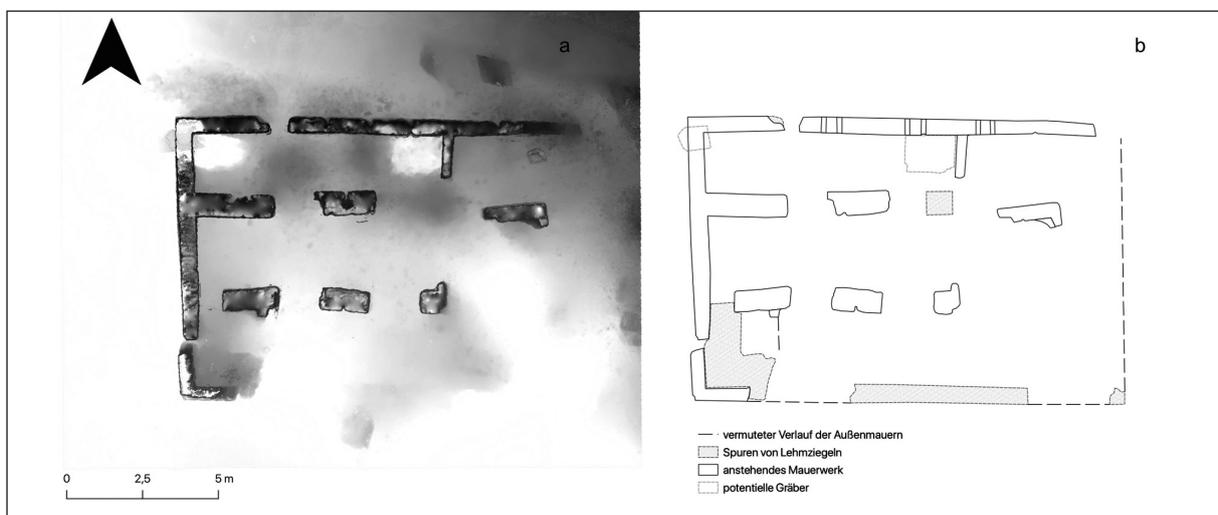
Abb. 10: Neuer Kirchenplan, a) Digitales Geländemodell b) stilisierter Grundriss auf Basis von a. Darstellung: C. Geiger, © MUAFS.

Der Grundriss der Lehmziegelkirche 3-L-2 entspricht dem einer Ost-West orientierten dreischiffigen Basilika mit Apsis, östlichem Umgang und Eckräumen (siehe Abb. 10). Ihre Maße betragen

Zusammenfassend kann der Grundriss der Kirche von Mograkka aufgrund der fehlenden Tribüne innerhalb der Apsis als Typ 3b nach Adams beschrieben werden. Bezüglich des Grundrisses lassen sich gegenüber der Version von Vila einige kleine Details sowie die Maße und Proportionen präzisieren (siehe Abb. 10):

- das Nordschiff ist schmaler als die beiden anderen;

- die Quermauer im Nordschiff liegt deutlich weiter östlich als bisher verzeichnet, wodurch sich die von Adams als besonders beschriebene Längung des Sanktuarbereiches relativiert;
- innerhalb des Sanktuarraums ist eine Apsis, jedoch keine Tribüne vorhanden;
- an liturgischer Ausstattung ist eine hölzerne Schrankenwand (Higab) wahrscheinlich (Balkenabdrücke am östlichen Pfeiler der Zentralkuppel);
- ein dritter Durchgang vom Hauptschiff zum Südschiff und die Interpretation eines Mauerrestes an der Südmauer des Hauptschiffes als ehemalige Abmauerung eines südwestlichen Eckraumes mit Treppe.

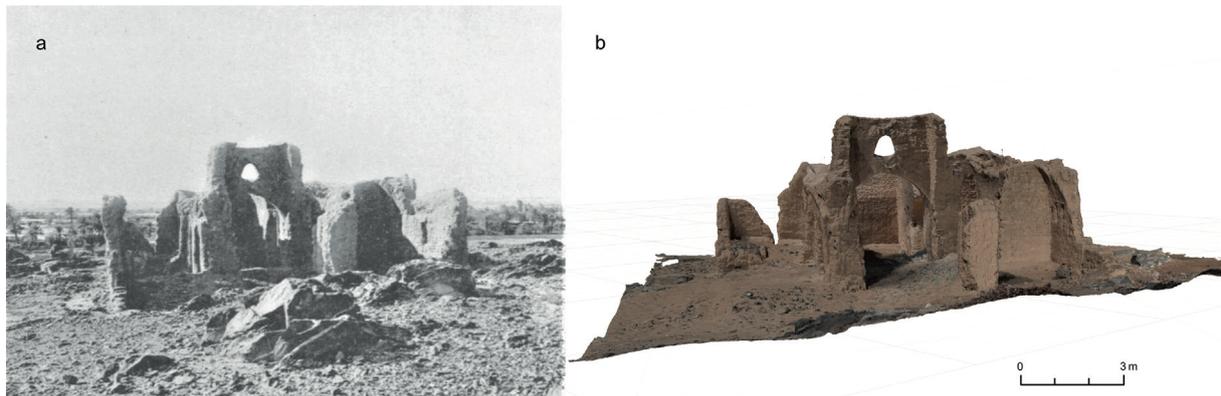
Abb. 11: Kirchengebäude von Osten, a) Zustand in den 1930er Jahren (Kirwan 1935, Pl. 20); b) Zustand 2020. Darstellung: C. Geiger, © MUAFS.

ihn Shinnie bei seinem Besuch zugemauert vor und einen Teil der südlichen Außenmauer des Südschiffs in einem schlechteren Erhaltungszustand (siehe auch Abb. 11). Die ausführlichste Dokumentation vor Ort stammt von Vila, der den Durchgang wieder freigelegt ließ.¹³ 2007 nahm Derek Welsby die Kirche von Mograkka als eines der Denkmäler in die Liste auf, welche durch den Bau des damals geplanten Dal-Staudamms zerstört werden würde.¹⁴

noch zu großen Teilen erhalten war, zum Dokumentationszeitpunkt nicht mehr vorhanden (Abb. 11); lediglich eine dezente Lehmziegellage lässt noch auf ihre exakte Position schließen, diese zeichnet sich auch im 3D-Modell gut ab.

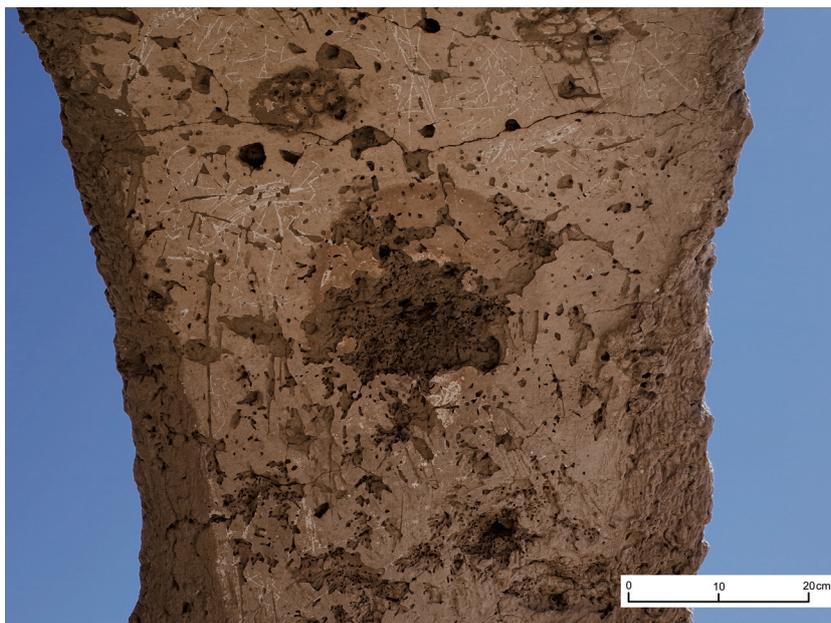
Abb. 12: Heiligenschein am Ostpfeiler des Kuppelbaus. Foto: C. Geiger, © MUAFS.

Aufgrund von Farbresten kann angenommen werden, dass die Kirche ehemals gänzlich bemalt war. Besser erhaltene Farbreste finden sich im Hauptschiff, konkret im südlichen Bogen des Kuppelraums und dem westlich daran anschließenden mittleren Bogen zum Südschiff. Besonders am Bogen des erhaltenen Ostpfeilers des Kuppelraumes sind die Reste von zwei Heiligenscheinen erkennbar. Auf der Ostseite ist eine kreisförmige Bemalung mit einer etwa 1 cm breiten rötlichen-braunen Umrahmung vorhanden (Abb. 12). Die Mitte bildet ein ockerfarbenes Kreissegment mit einem Radius von 6 cm, umgeben von einem etwa 0,8 cm breiten Ring in roter Farbe. Auf der gegenüberliegenden Seite des Pfeilers befinden sich ebenfalls Farbspuren, die an einen Heiligenschein erinnern, diesmal aber mit einem roten Umriss. Der andere Rundbogen zeigt Spuren

von Rot, Ocker und Weiß. Auffallend ist bei all diesen Beispielen, dass die Gesichter nicht vorhanden, die Heiligenscheine aber unbeschädigt sind.

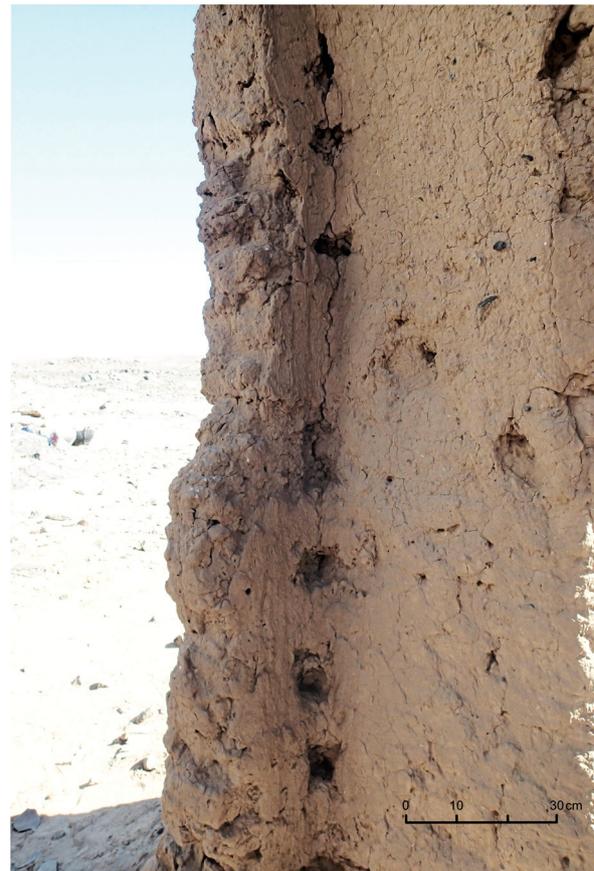
Abb. 13: Detail der Pfostenabdrücke auf der Innenseite des Ostpfeilers des Kuppelbaus. Foto: C. Geiger, © MUAFS.

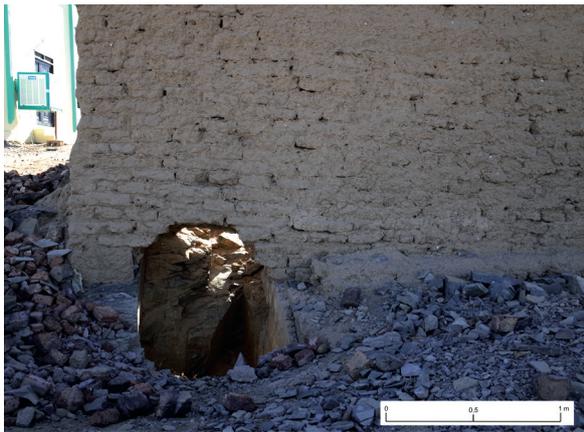
Abb. 14: Ansicht der Westseite der Kirche, Nordwesteck mit „Struktur 1“. Foto: C. Geiger, © MUAFS.

Struktur 1 liegt Ost-West orientiert im Nordwesteck und ragt mit Maßen von ca. 0,7 x 1 m teilweise über die Westmauer der Kirche hinaus. Die heutige Ansicht von Westen (Abb. 14) erweckt den Anschein, als ob es in der Westwand eine Ausparung/ein Gewölbe für den Bau gegeben hätte.²⁹ Die Seitenwände sind in den anstehenden Felsen gehauen und gehen vertikal bis in eine Tiefe von ca. 1,2 m hinunter.
