DIETER EIGNER

## TORE UND SÄULEN

### ARCHITEKTURSONDAGEN DER KAMPAGNE 2004 IN DER GROSSEN ANLAGE VON MUSAWWARAT ES SUFRA

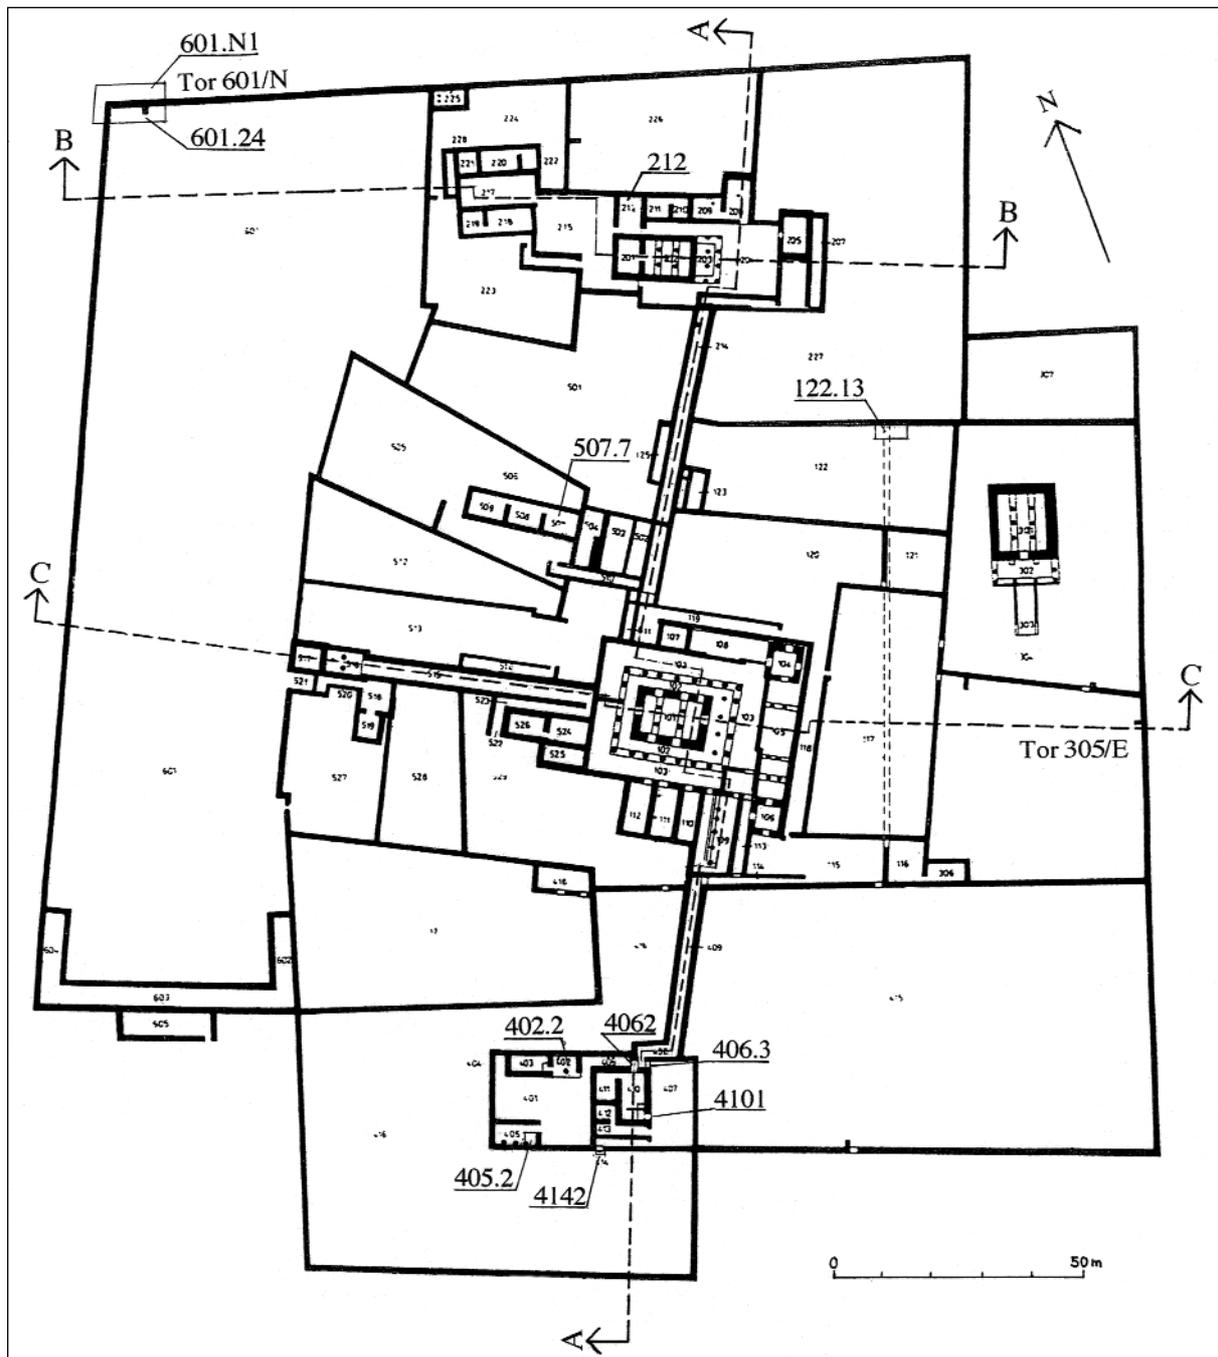
Abb. 1: Plan der Großen Anlage. Eingetragen sind Lage und Nummern der im Bericht besprochenen Schnitte und Sondagen, sowie die Lage der geplanten Schnittzeichnungen (A-A, B-B, C-C), die Lage des Säulen-Raumes 212 und des Tores 305/E.

Als Vorbereitung für drei Schnittzeichnungen durch die gesamte Große Anlage (zur Lage der Schnittzeichnungen s. Abb. 1) wurden entsprechende Skizzen angefertigt und die notwendigen Nivellements durchgeführt.

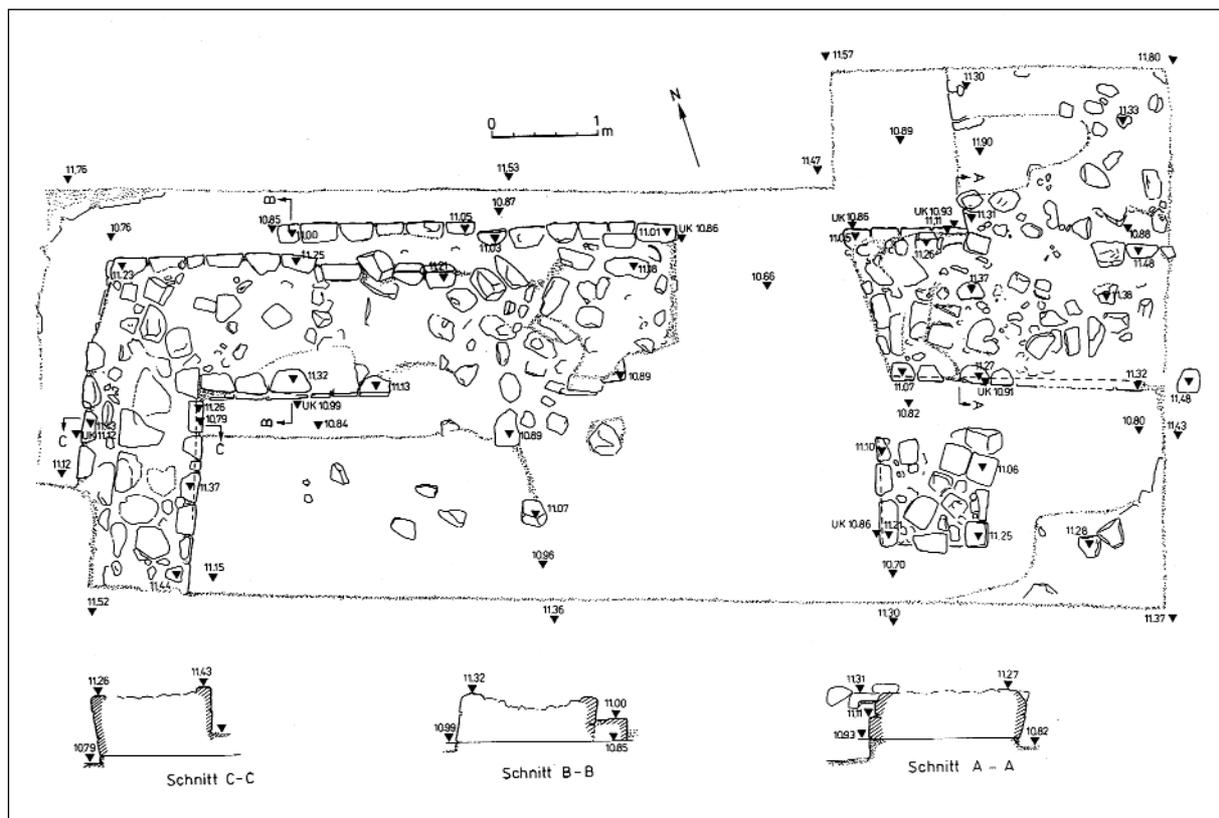
Abb. 2: Schnitte 601.N1 und 601.24: Planumszeichnung der Reste des Nordtores von Hof 601 (Feldzeichnung: C. Hof, Umzeichnung: I. Sänberlich).

Erst in Kampagne 2004 war es möglich, den gesamten Torbereich großflächig freizulegen und eine steingerechte Aufnahme der stark verdrückten und beschädigten Mauerwerksreste herzustellen (Abb. 2). Das Mauerwerk ist ein bis zwei Lagen hoch erhalten, nahe der Grabungsgrenze auch noch drei Lagen. Es stellte sich heraus, daß sich hier zwar eine Lücke im Mauerwerk befindet, jedoch der konkrete Nachweis eines Tores nicht mehr gegeben scheint. Eckblöcke oder Blöcke einer Laibung sind nicht mehr vorhanden, die vermutliche Wangenmauer zum Schutz des geöffneten Torflügels hat in den zwei erhaltenen Lagen ihres Mauerwerks keinen direkten Anschluß an die Umfassungsmauer. Das Niveau der ehemaligen Schwelle ist bereits unterschritten, die Schwelle selbst, früher vermutlich auf Höhe der ersten Steinlage über Fundament, ist nicht mehr vorhanden (Abb. 3).

Das Ostprofil des Schnittes 601.N1 wurde in um 80 cm versetzter Lage zweimal dokumentiert. Beide Befunde zeigen das gleiche Bild: Sohle der Fundamentlage um Höhe 10,90, relativ breiter Fundamentgraben, der in antike Sedimente einschneidet, Bauhorizont etwa auf Höhe 11,05, darauf eine etwa 10 cm starke Schicht von festgetretenen Baurelikten, darüber Sedimente. Oberkante der ersten Steinlage über Fundament ist etwa bei Höhe 11,30. Das ist auch die Höhenlage eines sekundär angelegten Pflasters aus Versturzböcken und Lehmmörtel. Der sekundäre Charakter der Pflasterung ist belegt durch die Verwendung eines L-förmigen Eckblockes, ähnlich dem oben beschriebenen. Das Pflaster wurde vermutlich von Ruinenbewohnern angelegt, die an dieser Stelle auch einen Reibstein und das Fragment einer Reibschale hinterließen. Im westlichen Teil des Schnittes 601.N1 wurde eine Schicht von festgetretenen Baurelikten mit Oberkante auf Höhe 11,12 festgestellt.

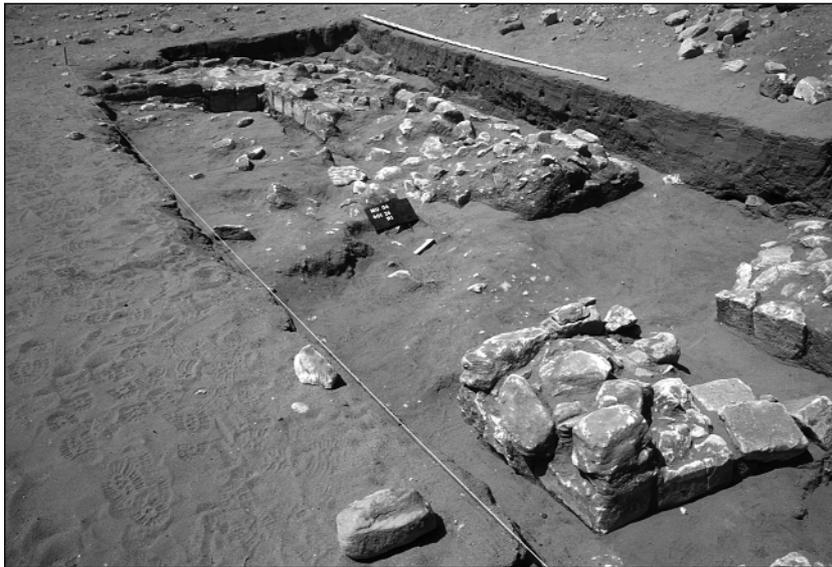
Abb. 3: Die Reste des Nordtores von Hof 601 nach der Freilegung in Kampagne 2004.

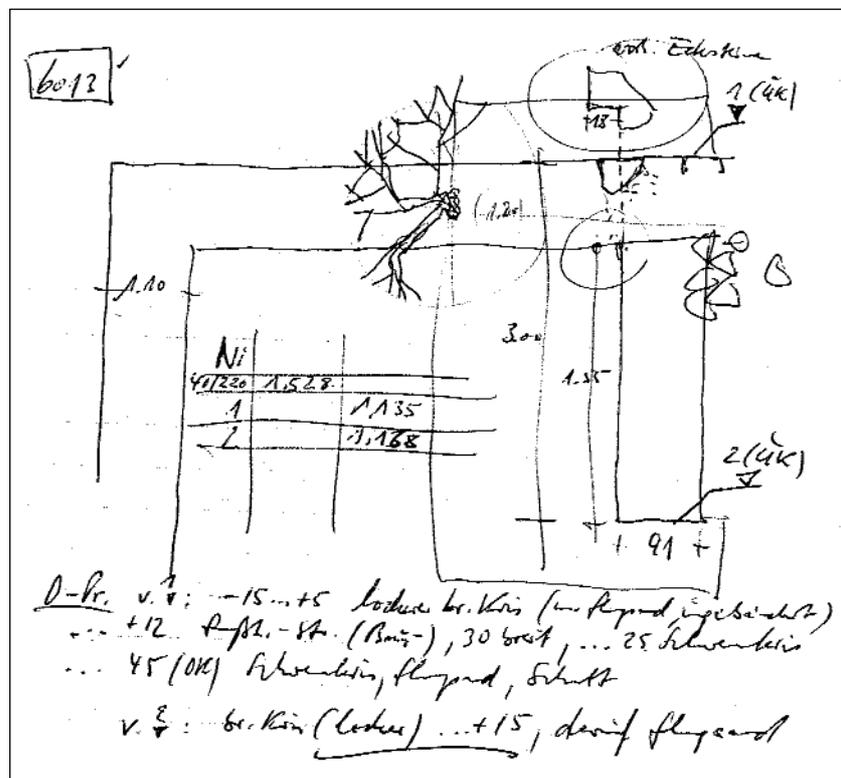
Abb. 4: Von K. Stark im Jahr 1966 angefertigte Skizze des Schnittes 6013 (Nordtor Hof 601). Von Bedeutung ist die Eintragung „vorh. Ecksteine“.

heit als der Block identifiziert werden, der in der Skizze von K. Stark (Abb. 4) eingetragen ist. Ein weiterer Block mit einspringender Ecke (identifiziert durch Prof. Priese) war in dem sekundären Pflaster (s. u.) an der Außenseite des Tores eingebaut.

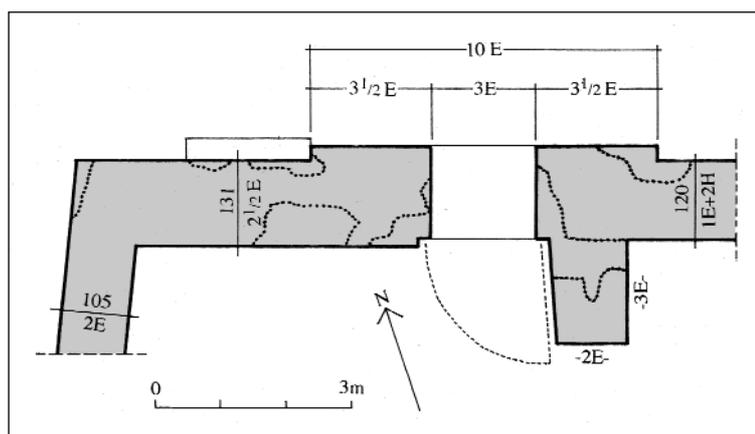
Abb. 5: Vorschlag für die Rekonstruktion des Grundrisses von Nordtor Hof 601.

Diese Befunde, im Verein mit der exakten Breite der Lücke im Mauerwerk von 3 Ellen (157,5 cm), erlauben es, hier tatsächlich ein Tor anzunehmen und seinen Grundriß wie in Abb. 5 zu rekonstruieren, wobei einige Unsicherheiten verbleiben, wie z. B. die unstimmgigen Maßangaben in der Skizze von

Stark. Auf jeden Fall ist an der Westseite der Öffnung ein Anschlag für den Torflügel notwendig. Kaum mehr zu klären ist auch der Grund für die unterschiedlichen Mauerstärken bzw. Fundamentbreiten. Ungewöhnlich sind die große Tiefe der Wandungen des Toranschlages (ca. 125 cm = etwa gesamte Mauerstärke) und die Aufschlagrichtung des Tores nach links.

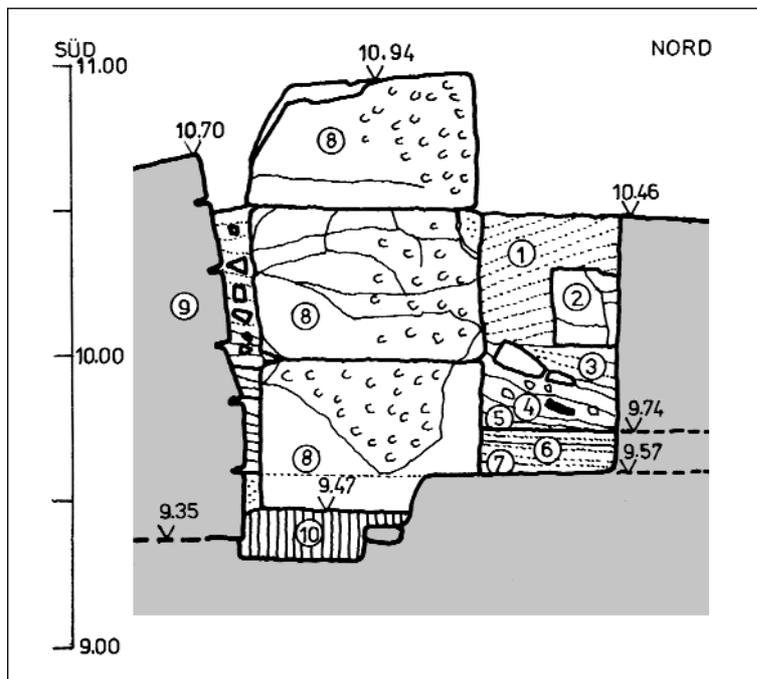
Abb. 6: Westprofil Schnitt 405.2

- 1 – Flugsand, rezent.
- 2 – Fragment einer abgestürzten Säulentrommel, Sandstein.
- 3 – Subrezente Sedimente.
- 4 – Antike Sedimente mit Sandstein- und Keramikfragmenten.
- 5 – Fußboden: Grobsand, Lehm, Sandsteinsplitter.
- 6 – Antike Sedimente, laminiert. Hiatus in der Nutzung von Raum 405 (?).
- 7 – Fußboden: Grobsand, Schluff, Sandsteinsplitter.
- 8 – Ansicht von 3 Trommeln der östlichsten Säule in Raum 405.
- 9 – Mauer 405S/416. Sandsteinblöcke, 3. Lage stark erodiert.
- 10 – Kompakter roter (gewachsener?) Boden.

Die Unterkante der in Schnitt 405.2 sichtbaren Säule sitzt auf dem gewachsenen Boden (Niveau 9,47), 12 cm über der Sohle des Mauerfundamentes. Eine Fundamentgrube für die Säule ist nicht sichtbar, der ältere Fußboden des Raumes 405 schließt direkt an die Säule an (s. Abb. 6). Dagegen wird im „Raumbuch“ der Hintze-Expedition für die westlichste Säule (Schnitt 4051) eine Fundamentgrube angeführt. Es gibt keine besondere Ausbildung der Basis, die Säule ist nur etwa 3 cm von Wand 405S/416 entfernt. Die Säule verjüngt sich nicht nach oben hin, alle Trommeln haben einen Durchmesser von etwa 70 cm. Die Oberfläche der fertig aufgestellten Säule war ursprünglich glatt und wurde nachträglich mit einem groben Meißel aufgeraut. Dabei mußte notgedrungen jene Seite

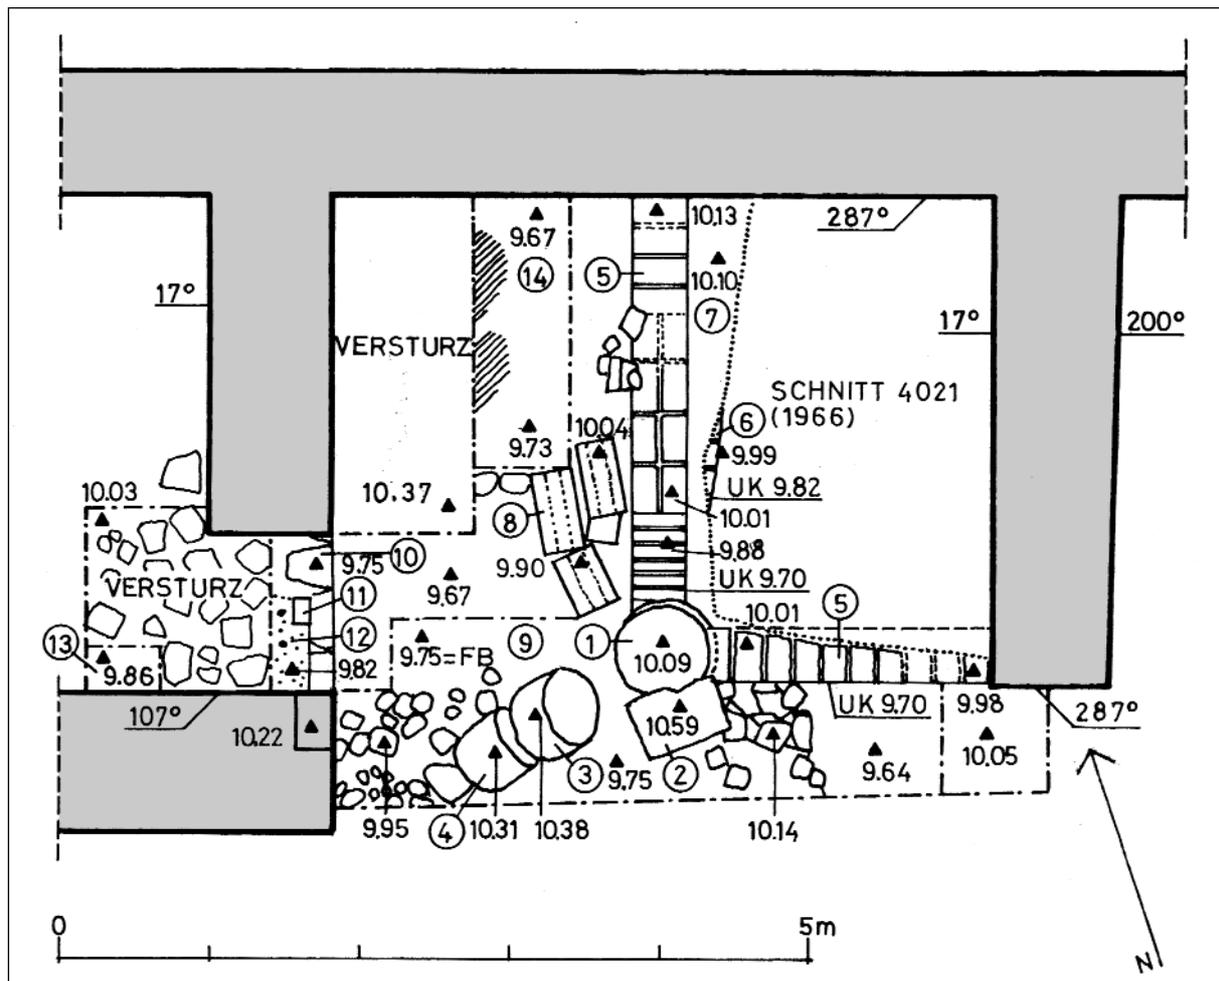
Abb. 7: Schnitt 402.2, Planum nach Abschluß der Freileigungsarbeiten.

1 – Säulenbasis (Ø 68 cm, hoch 28 cm) + unterste Säulentrommel (Ø 60 cm, hoch 28 cm), Sandstein.  
 2 – Säulentrommel (Ø 59 - 55 cm, hoch 37 cm), Sandstein.  
 3 – Säulentrommel (Ø 55 - 51 cm, hoch 35 cm), Sandstein.  
 4 – Säulentrommel (Ø 51 - 45 cm, hoch 35 cm), Sandstein.  
 5 – Mäuerchen aus Lehmziegeln (Format 36/18/8 cm), 1 Rollschicht + 2 Lagen, insges. ca. 40 cm hoch. Einfassung eines Podestes, Podiums.

6 – Pflaster aus 2 Lagen Lehmziegeln.

7 – Lehmestrich oder weitere Lage von Lehmziegeln.

8 – Sandsteinblöcke mit trapezförmigem Querschnitt – von der Einfassung des Podiums (?).

9 – Fußboden: Grobsand, lehmig.

10 – Steinschwelle des Durchgangs 402/403.

11 – Sandsteinplättchen 12/8 cm, dick 3 cm.

12 – Fußboden Raum 403: lehmig, Sandsteinbröckchen.

13 – Sondage Fußboden.

14 – Sondage Bauhorizont, mit Feuerstellen.

Das südliche Umfassungsmäuerchen war in Kampagne 2003 nur durch einen kleinen Abschnitt eines Ziegels im Ostprofil des Schnittes zu erahnen. Es wurde nun vollständig freigelegt, wobei sich herausstellte, daß es durch Schnitt 4021 fast halbiert ist (s. Abb. 7 und 8).

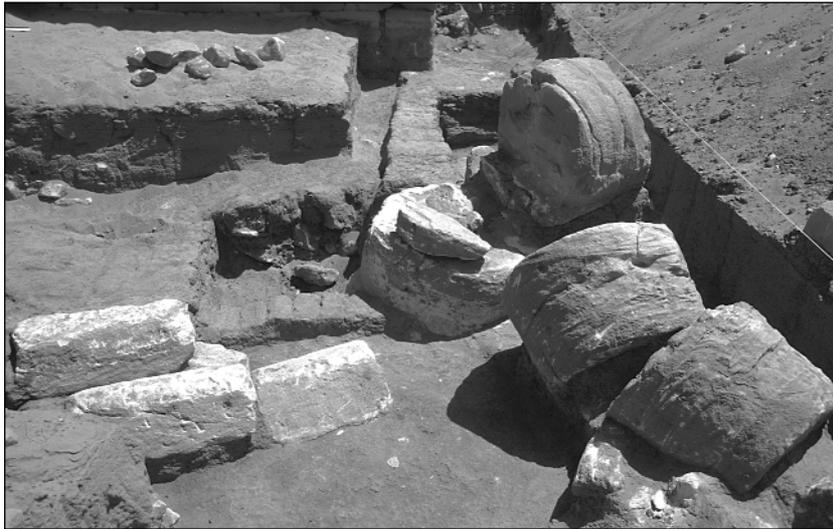
Abb. 8: Schnitt 402.2: Blick gegen Osten. Der Erdreich-Block in der linken oberen Bildecke ist die Füllung des im Jahre 1966 angelegten Schnittes 4021.

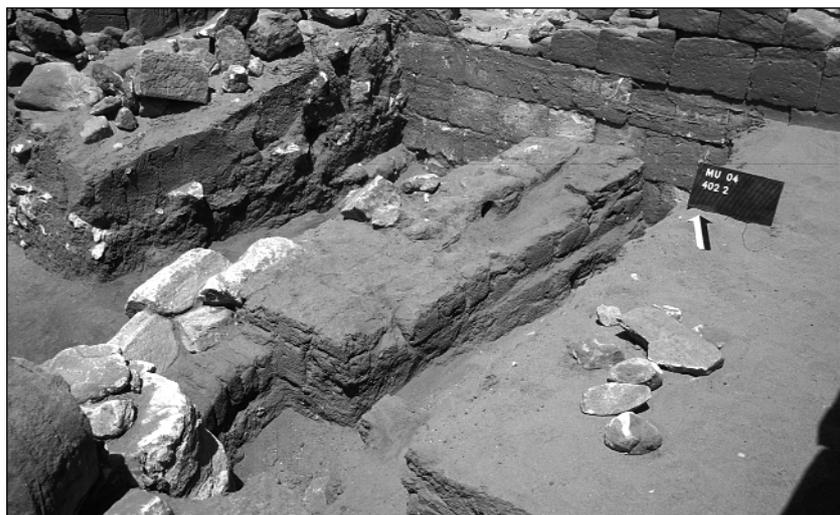
Abb. 9: Schnitt 402.2: Blick gegen Norden. In der Bildmitte das freigelegte Westprofil des alten Schnittes 4021 mit der Ziegelpflasterung des Podestes.

In Kampagne 2004 konnte, wie eingangs erwähnt, im Westprofil des alten Schnittes 4021 eine doppelte Lage Ziegelpflaster festgestellt werden, darauf ein etwa 10 cm starker Estrich aus dem gleichen Material. Es könnte sich dabei auch um eine verwitterte dritte Ziegellage handeln. Bei der vollständigen Freilegung des

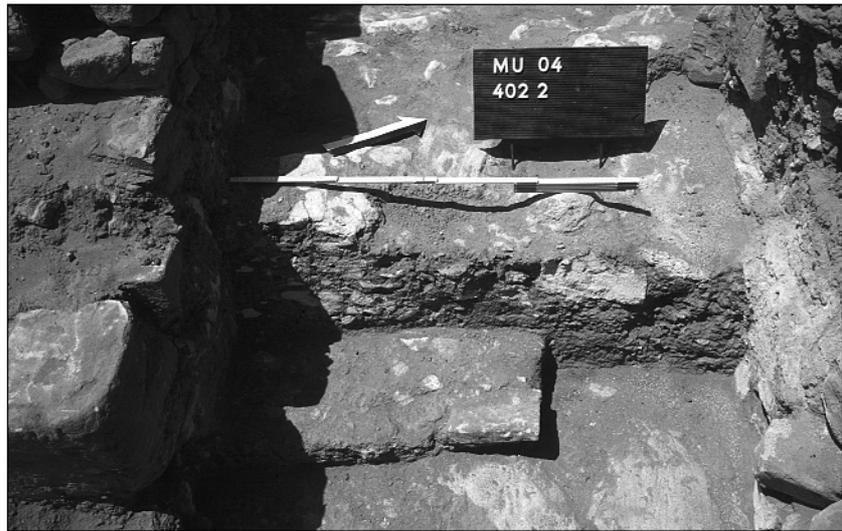
Abb. 10: Durchgang 402/403. In der Mitte des Durchganges ein rechteckiges Sandsteinplättchen (12x8 cm, 3 cm dick), bündig mit der Oberkante des Fußbodens von Raum 403 versetzt. Darunter die Blöcke der Steinschwelle. Plättchen und Fußboden stießen einst an die nicht mehr vorhandene Holzschwelle des Durchganges. Die Ausnehmung für die Holzschwelle ist unter dem Eckblock links vorne zu erkennen.

zieht mit Höhe 9,82 bis über die Steinschwelle des Durchganges. Ein bemerkenswertes Detail an dieser Stelle ist ein rechteckiges Steinplättchen (12x8 cm, 3 cm dick), das im Zentrum des Durchganges mit seiner Oberkante bündig in den Fußboden eingebettet ist (Abb. 10). Es entspricht den Ziegeln, die Prof. Priese in den Türen von Tempel 300 und der „Westkapelle“ 517 an analoger Stelle festgestellt hat. Es dürfte sich in allen Fällen um eine bautechnische Installation handeln, mit deren Hilfe die Oberfläche des Fußbodens bestimmt wurde.

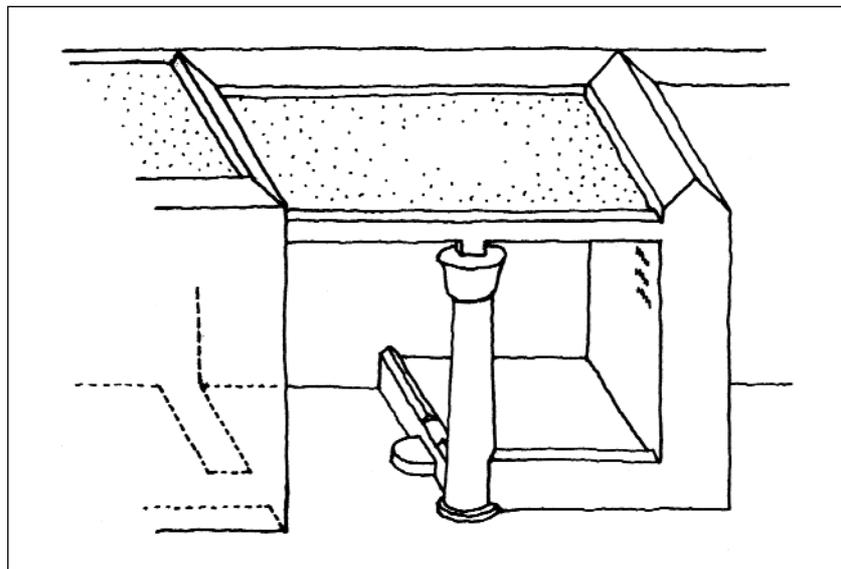
Abb. 12: Zeichnerische Rekonstruktion des Raumes 402 (Vorschlag). Die Lage der Graffiti an Wand 402/406 ist angegeben.

Aufgrund des vorliegenden Befundes kann der in Abb. 12 dargestellte Vorschlag für die zeichnerische Rekonstruktion von Portikus 402 gemacht werden.

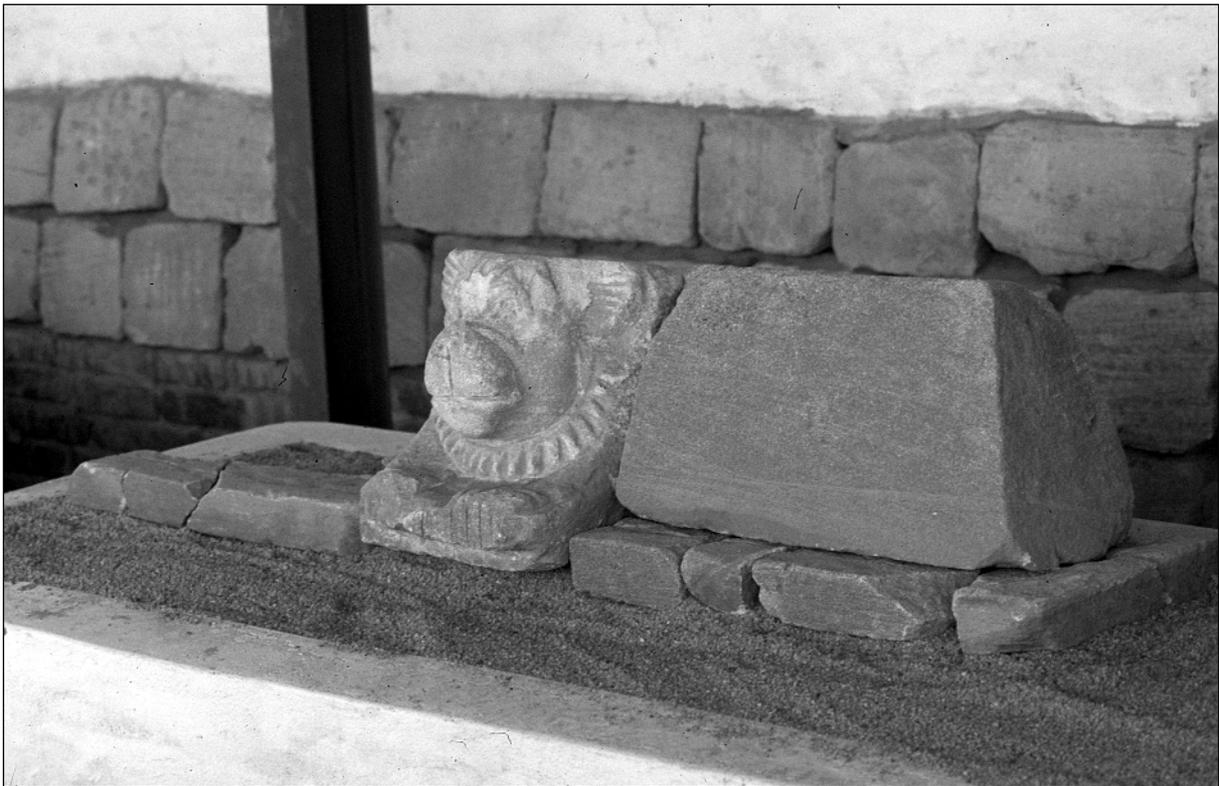
Abb. 13: Die wieder zusammengefügte Teile (Traufplatte, Löwenprotom, Eckblock des Eselsrückens) der Bekrönung des Tores 305/E (nördl. Schmalseite) in ihrer Neuaufstellung im „Musawwarat-Museum“.

Die Form der Löwenskulptur läßt eindeutig erkennen, daß sie einst im Mauerwerk saß und nicht als Aufsatz für einen Wasserspeier diente. Gegen einen Wasserspeier spricht auch der Fundort der Skulptur im dicht gelagerten Blockversturz, verbacken mit sehr hartem Erdreich, an der Innenseite der Mauer 305/E ganz in der Nähe des Tores 305/E (s. MittSAG 11, Abb. 3 auf Seite 32).<sup>5)</sup> Die Fundumstände ließen keinen Zweifel daran aufkommen, daß die Skulptur einst das Tor 305/E schmückte, die genaue Position mußte vorerst unbekannt bleiben. In Kampagne 2004 stellte sich heraus, daß der Löwe exakt an einen Eckblock eines steilen Eselsrückens paßt, beide Blöcke lassen sich auf einer Traufplatte positionieren, von der zahlreiche Fragmente gefunden wurden. In dieser Zusammenstellung wurden die Blöcke als Ausstellungstück in das „Musawwarat-Museum“ aufgenommen (Abb. 13). An der anderen Seite des Löwen ist das entsprechende Gegenstück zum vorhandenen Eckblock zu denken, damit ist die

Bekrönung der nördlichen Schmalseite des Torbaues in einer Breite von exakt zwei Ellen (105 cm) wiederhergestellt. Der Ort der Auffindung der Skulptur (s. o.) spricht für ihre Position an der Schmalseite des Torbaues. Über dem Kopf des Löwen fehlen noch drei Steinlagen (inkl. Kappstein) des Eselsrückens. Die Löwenkulptur von der Südseite des Tores liegt mit großer Wahrscheinlichkeit im noch nicht untersuchten Teil des Blockversturzes.

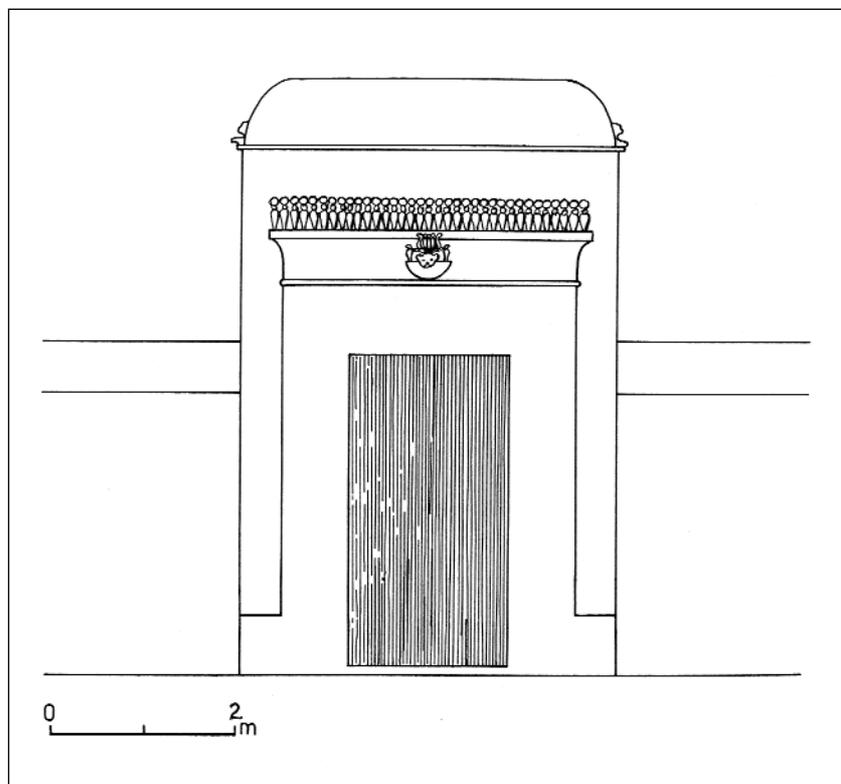
Abb. 14: Rekonstruktionsvorschlag für die Ansicht des Haupttores 305/E des Großen Anlage. In der Hohlkehle über der Toröffnung ist das „Emblem des Apedemak“ angebracht. An den Schmalseiten des Torbaues sitzt je ein Löwenprotom über der Traufplatte in der untersten Lage des Eselsrückens (Entwurf: D. Eigner, Zeichnung: I. Säuberlich).

Für die zeichnerische Rekonstruktion der Ansicht des Torbaues (Abb. 14) wurde vorerst, in Entsprechung zum Tor des Löwentempels, die Durchgangshöhe des Tores doppelt so groß wie die Breite angenommen. Dadurch erreicht der Torbau eine Höhe (ohne Eselsrücken) von nahezu 6,00 m. Weitere Proportionsstudien könnten dieses Bild noch modifizieren. Die Höhenabmessung der den Durchgang bekrönen-

den Hohlkehle konnte aus abgestürzten Blöcken exakt bestimmt werden. Der Block mit dem Emblem des Apedemak (bereits 1968 gefunden, heute verschollen) hat die passenden Abmessungen für seine Positionierung in der Mitte der Hohlkehle.<sup>6)</sup> Uräen des abgestürzten Frieses scheinen im Jahr 1968 vollständig entfernt worden zu sein, jedenfalls wurden in Kampagne 2000 keine mehr in Sturzlage gefunden. Es erhebt sich die Frage, ob das Tor ohne Uräenfries denkbar ist.

Es konnte ein in vieler Hinsicht befriedigender Rekonstruktionsvorschlag für das Haupttor E/305 der Großen Anlage erarbeitet werden, der in den Abb. 14 und 15 dargestellt ist. Von einer tatsächlichen baulichen Rekonstruktion des Tores ist abzuraten, da zu viele der Originalblöcke verloren gegangen sind und die Wiedererrichtung des Tores im Sinne einer „Anastylose“ nicht mehr möglich ist.

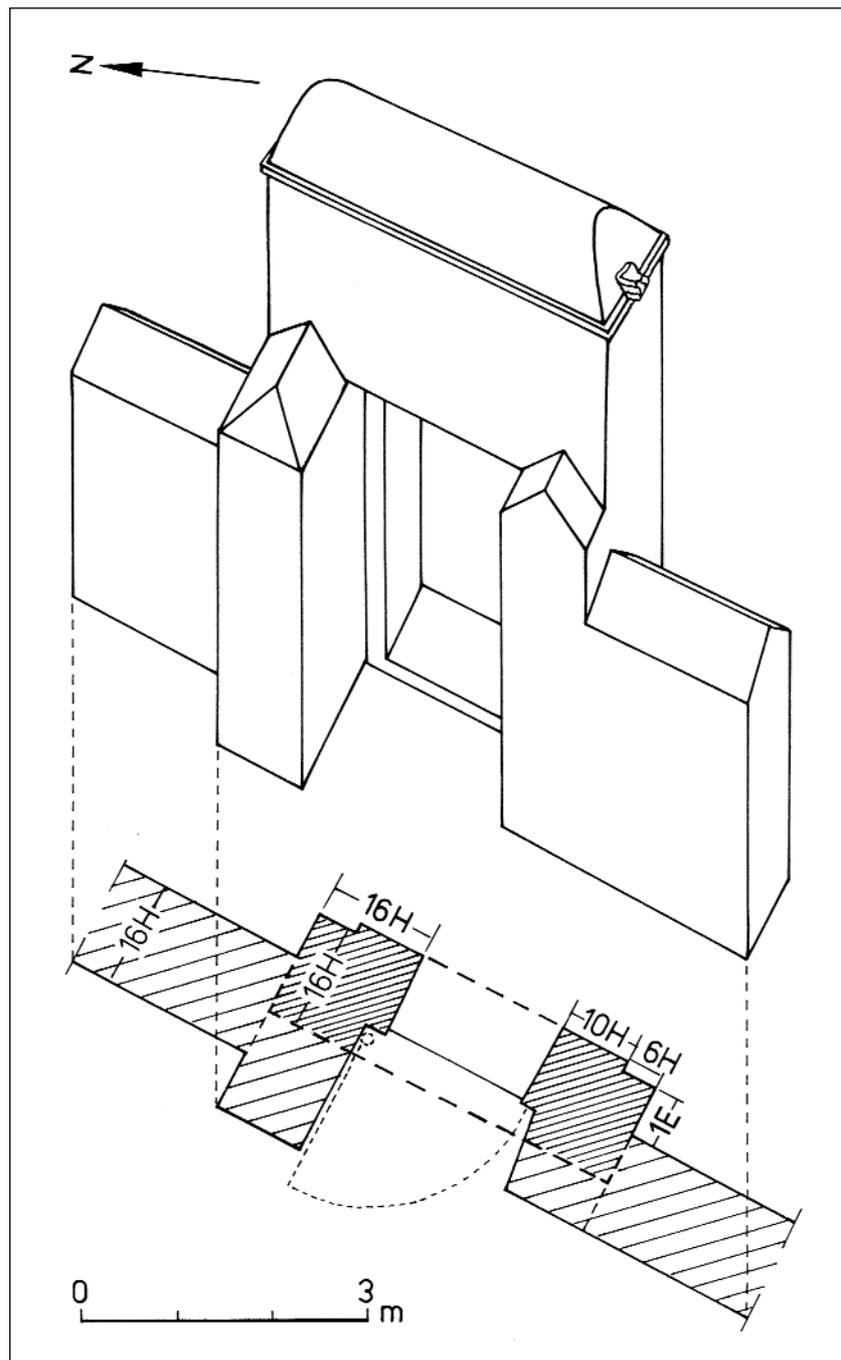
Abb. 15: Rekonstruktionsvorschlag für den Torbau 305/E, Vogelschau auf die Innenseite (Entwurf: D. Eigner, Zeichnung: I. Säuberlich).

Die Wiederherstellung der Ansicht allein ist noch nicht ausreichend für die Rekonstruktion des Torbaues. Es muß auch Klarheit über seine Tiefe und über den Anschluß der anstoßenden Mauern gewonnen werden. Ein Vorschlag dafür wird in Abb. 15 gemacht. Für die Tiefe oder Dicke des Torbaues bietet sich eine Abmessung von 16 Handbreiten (1,20 m) an, die sich nach oben hin auf 2 Ellen (14 Handbreiten = 1,05 m) verjüngt. Eine größere Dicke ist wegen der Steilheit des Eselsrückens kaum denkbar.
