DIETER EIGNER

„CHRISTIAN REMAINS“ – DER FUNDORT KIR 257 AM 4. NILKATARAKT

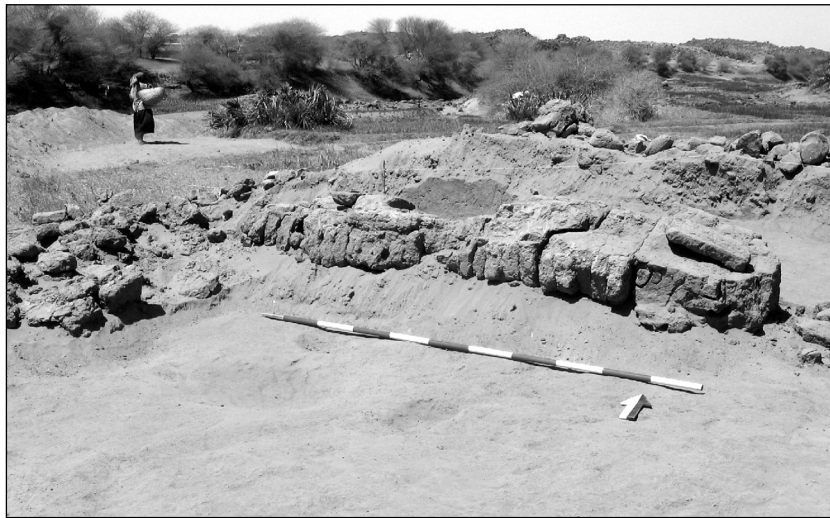
Abb. 4: KIR 257, der Mauerwerksrest in S1/S3, Ansicht von Süden.

Das in Abb. 3 dargestellte Lehmziegelmauerwerk in den Schnitten S1/S3 ist der Rest einer etwa Ost-West verlaufenden Mauer (Fundament), bestehend aus bis zu drei Lagen, wobei die unterste Lage eine Rollschicht aus hochkant stehenden Ziegeln ist. Die Stärke der sehr unregelmäßig gesetzten Mauer lässt sich mit $2\frac{1}{2}$ Ziegeln, rund 90 cm, ermitteln. Das Format der aus ockerfarbenem Nilsilt gefertigten Ziegel ist 35/17/7-8 cm, die Fugen sind bis zu 1 cm stark, als Mörtel wurde Nilsilt entsprechend dem Ziegelmaterial verwendet. Wie schon oben erwähnt, wurde das Baumaterial vermutlich direkt dem Hügel KIR 257 entnommen. Die unregelmäßig verlaufende Unterkante des Mauerwerks liegt etwa bei Höhe 283,65. Als Kuriosum erscheint die Tatsache, dass das Mauerwerk nicht direkt auf der harten Oberfläche des Hügels sitzt oder in einem dort eingetiefen Fundamentgraben, sondern auf einer etwa 20 cm starken Schicht von losem Material von der gleichen Konsistenz wie die Oberflächenschicht des Hügels (Abb. 4). Zunächst ergab sich daraus die Schlussfolgerung, dass es sich um Reste eines (sub-)rezenten Bauwerks handelt, die sich aber als haltlos erwies.⁷ Auch die Vermutung, es handle sich um abgestürzte Teile eines Bogens oder Gewölbes wurde durch die weiteren Befunde der Grabung ad absurdum geführt. Die Architekturforschungen von F. W. Deichmann und P. Grossmann in Unternubien haben ergeben, dass eine derart nachlässige Fundamentierung auf Sandschichten im christlichen Nubien durchaus möglich ist (Deichmann/Grossmann 1988: 126). Als extremes Beispiel wird von den Autoren die kleine Kirche von Tangur angeführt, „die nur um eine Lage unter dem Fußboden in das Gelände eingetieft war, nichtachtend der Tatsache, dass knapp 15 cm darunter der gewachsene Fels anstand“ (a. a. O., Anm. 8). Der Befund von KIR 257 ist völlig gleichartig.

Die Eckausbildung des Mauerwerks S1/S3 entspricht in ihrer Charakteristik dem in Gartkiewicz 1990: Abb. 72A dargestellten Ziegelverband eines Fundamentmauerwerks. Generell stellt Gartkiewicz (1990: 129) für die Kathedrale von Old Dongola den Gebrauch von Rollschichten für die unterste Fundamentlage fest, ebenso Deichmann/Grossmann (1988: 124, 126) für die christlichen Bauten Unter nubiens. Dort wurden auch Ziegelwände gelegentlich mit einer Bruchsteinsohle ausgebildet (a.a. O.: 126), was bei KIR 257 möglicherweise in S5 und S6 der Fall war.

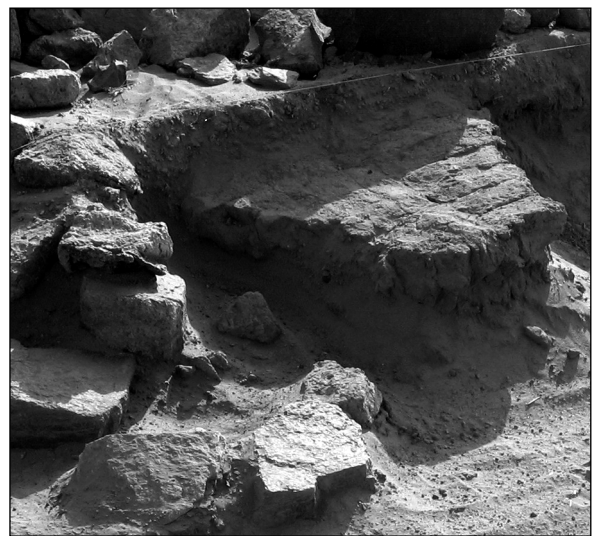
Der Mauerwerksrest am Südprofil von Schnitt S5 (Abb. 5) besteht nur aus einer Lage von hochkant gestellten Ziegeln (Rollschicht), die Unterkante liegt auf gleicher Höhe wie bei Mauer S1/S3. Der Mauerrest verläuft im rechten Winkel zur Mauer in S1/S3 und ist ebenfalls rund 90 cm breit. Geringe Ziegelreste im Nordprofil von S1 geben Grund zu der Annahme, dass die beiden Mauerzüge einst miteinander verbunden waren, wie in Abb. 3 angedeutet. Der Ziegelverband des Mauerwerks in S5 ist eigenartig: an beiden Außenseiten liegen hochkant gestellte Binder, das Zentrum der Mauer wird durch zwei Reihen von hochkant gestellten Läufern gebildet (Abb. 3, Abb. 5). Ein exakt gleichartiger Verband des Fundamentmauerwerks wurde von P. Gartkiewicz (1990: 129, Anm. 49, s. auch Abb. 71 auf Seite 144) für die Kathedrale von Old Dongola festgestellt.

Abb. 5: KIR 257, der Mauerwerksrest in S5, Ansicht von Nordosten.

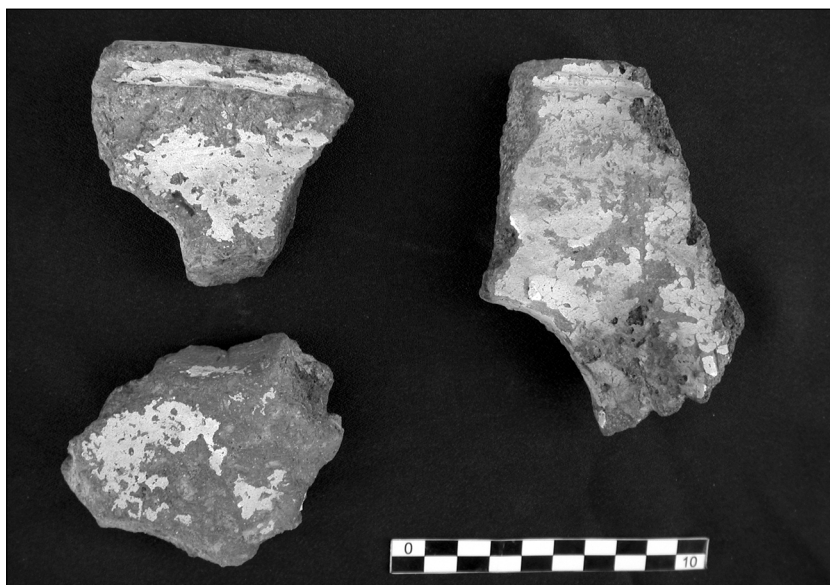
Keramische Fenstergrills: drei kleine Fragmente wurden gefunden (ein Beispiel wird in Abb. 6 gezeigt), sie stammen von Fenstergrills in einfacher Ausführung mit runden oder achteckigen Öffnungen mit einem Durchmesser von etwa 6 cm. Die Stärke der Platten beträgt 22 mm bis 28 mm. Die Außenseite ist mit einer gelblich-weißen Tünche versehen, während die Innenseite roh belassen ist, wie es Gartkiewicz (1990: 203, auch Abb. 117) auch für die in ihrem Design wesentlich elaborierteren Grills von Old Dongola beschreibt. Einfache Fenstergrills in der Art jener von KIR 257 kennen wir aus Hambukol (Anderson 1997: 172 und planche 17) und vor allem aus Ghazali (Shinnie/Chittick 1961: 25 und Plate XIVa), wo sie überwiegend im Bereich der Kirche gefunden wurden.

Abb. 6: KIR 257/12, Fragment eines keramischen Fenstergrills.

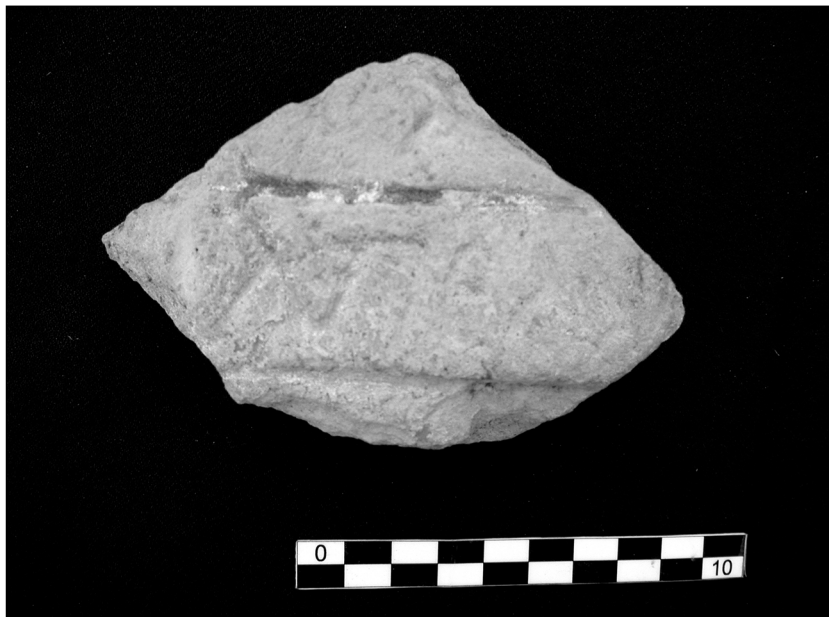
Fragment einer keramischen Grabstele (Abb. 7): aus der Füllung der kreisförmigen Grube in S6. Laut Mitteilung von Alexandros Tsakos treten derartige Stelen im Bereich des 4. Katarakts wiederholt im Kontext von Kirchen auf, bei dem Text (Abb. 7) handle es sich um das Fragment einer „Anrufung“.⁹ Für Ghazali stellen Shinnie/Chittick (1961: 69)

Abb. 7: KIR 257/3, Fragment einer keramischen Grabstele.
