THOMAS SCHEIBNER UND REBEKKA MUCHA

KULTURERHALT UND FORSCHUNG IN MUSAWWARAT ES-SUFRA 2008 – ERGEBNISSE UND ERKENNTNISSE

„Die restauratorische Wiederherstellung der antiken Raumstruktur und Wegführung im Komplex 300 als Voraussetzung der touristischen Erschließung der Großen Anlage.“

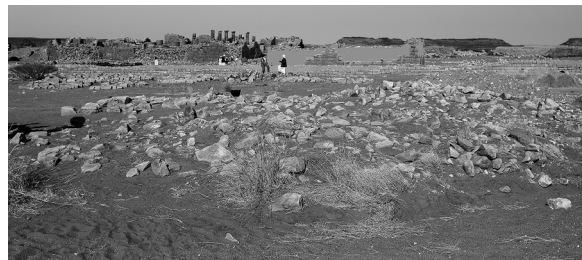
Abb. 1: Der Nordteil des östlichen Außenbereiches zu Beginn der Kampagne 2008.

In diesem der Großen Anlage vorgelagerten Areal wurde die Beräumung der aus den 60er Jahren herrührenden Schuttberge (Abb. 1) in diesem Jahr abgeschlossen. In lediglich 3 Kampagnen konnte auf diese Art – fast nebenbei – die gesamte Ostflanke der Großen Anlage in einen ansehnlichen, eben abraum- und schutfreien Zustand versetzt werden (Abb. 2). Dabei sind insgesamt mehrere hundert Kubikmeter Material bewegt worden.

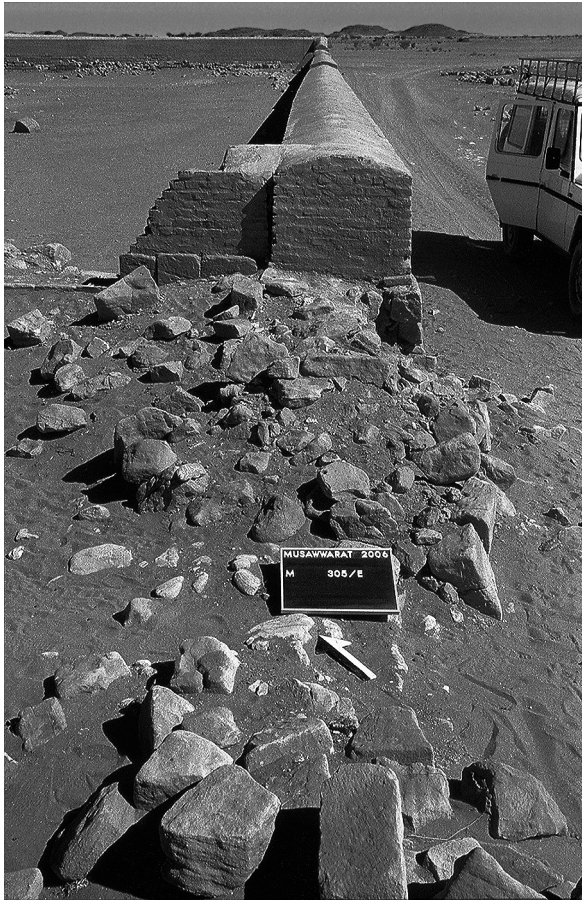
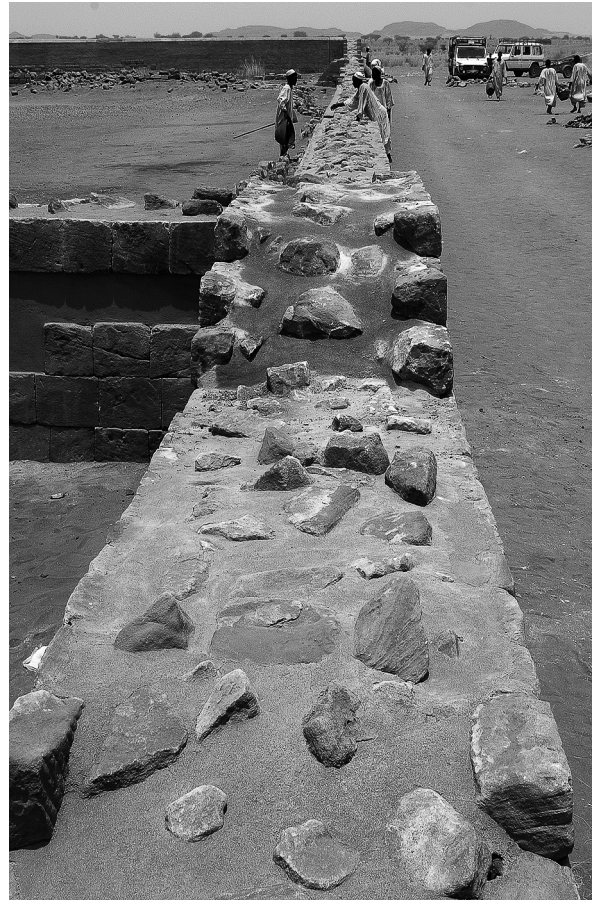
Abb. 3a: Der Zustand der östlichen Umfassungsmauer im Bereich der Höfe 305+304+307 (Abfolge v. vorn n. hinten) vor dem Beginn ihrer Neugestaltung seit 2006.

Abb. 3b: Ansicht nach Abschluss der Arbeiten 2008. Vorn die neu gestaltete Ecke der Mauern 304+305/E und 304/305 (s. u. im Text).

Bereits im Vorjahr war hier als ein erster Schritt die in irreführender geringer Höhe aufgebrachte, eselsrückenartige Mauerabdeckung abgetragen worden (Abb. 3a und 3b). In diesem Jahr ist nun das Erscheinungsbild der Mauer aufgelockert und an die neue Gestaltungskonzeption angepasst worden, indem ihre zuvor horizontal durchlaufende

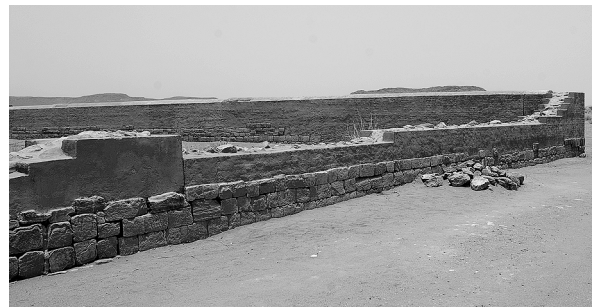
Abb. 4: Der 2008 korrigierte und neu gestaltete Abschnitt 307/E der östlichen Umfassungsmauer.

Ziegelaufmauerung durch Abstufungen gegliedert wurde. Aufgrund der unvollständigen Mauerhöhe bildet – der neuen Konzeption gemäß – die „offene“ Mauerfüllung nunmehr den oberen Mauerabschluss. Zugleich ist ein gefälligerer Übergang zur hier von den Umfassungsmauerabschnitten 307/E und 307/N gebildeten Nordostecke hergestellt worden (Abb. 4).

hinaus weist nun auch die erneuerte Ecksituation dieser drei Mauern auf diesen Umstand hin, indem die sichtbare Mauerfüllung von 307/E an die höher mit Ziegeln aufgemauerte und verputzte Nordfassade der Mauer 304/N anschließt (s. Abb. 4).

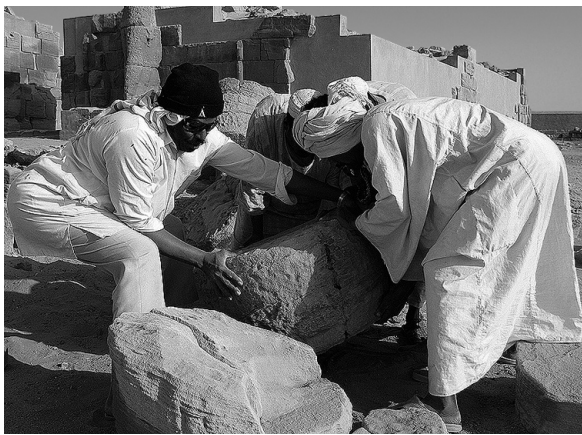
Abb. 6: Verlagerung der verstürzten Säulentrommel von der SE-Ecke des Vorbaus.

An der SE-Ecke des Vorbaus war es zudem erforderlich, eine der verstürzten Säulentrommeln zu verlagern, da sie unmittelbar auf dieser Ecke lag und den Verschluss der Außenfassade wie der Maueroberkante verhinderte (Abb. 6). Auf diese Weise konnte die südöstliche Außenecke des Tempelvorbaus nicht nur komplett geschlossen werden, sondern erstmals war es möglich, sie im Untergrund überhaupt frei zu legen und ihre genaue Lage zu dokumentieren (Abb. 7). Die Sondage war darüber hinaus von der Hoffnung getragen, wenigstens in diesem bis dahin unberührten

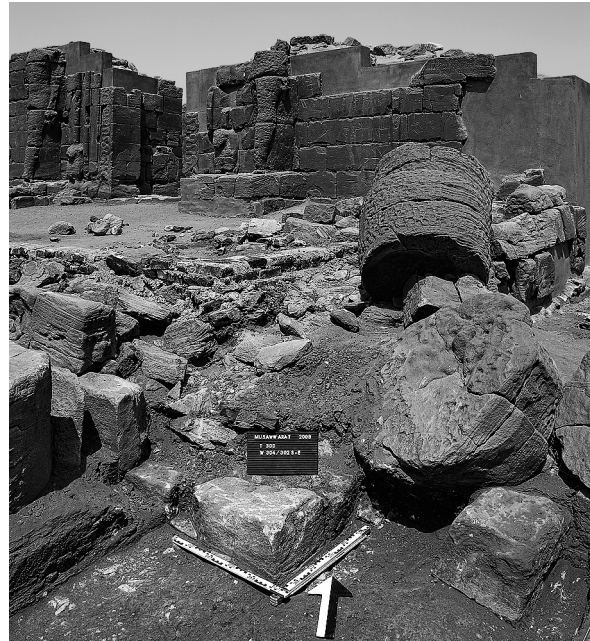
Abb. 7: Die freigelegte und erstmals sichtbare originale SE-Ecke des Vorbaus von T 300.

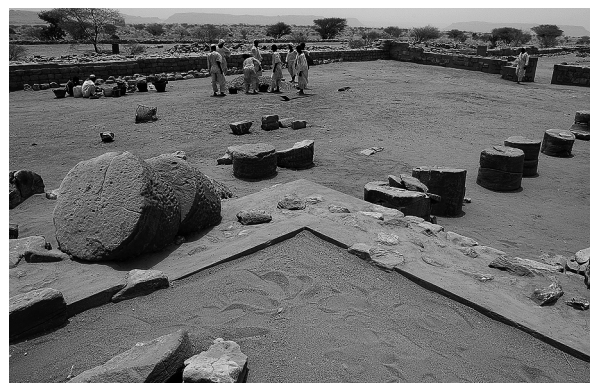
Abb. 8a: Die innere SE-Ecke des Vorbaus vor Beginn ihrer Sanierung.

Abb. 8b: Die SE-Innenecke nach Abschluss der Arbeiten.

Bereich originalen Versturzes, insbesondere zugehörige Eckblöcke, aufzufinden. Aber diese Hoffnung erfüllte sich nicht. Offenbar hatte sich der Eckversturzes doch weiter außen abgelagert und konnte daher in den 60er Jahren ebenfalls auf Nimmerwiederssehen beräumt werden (Abb. 8a und 8b).

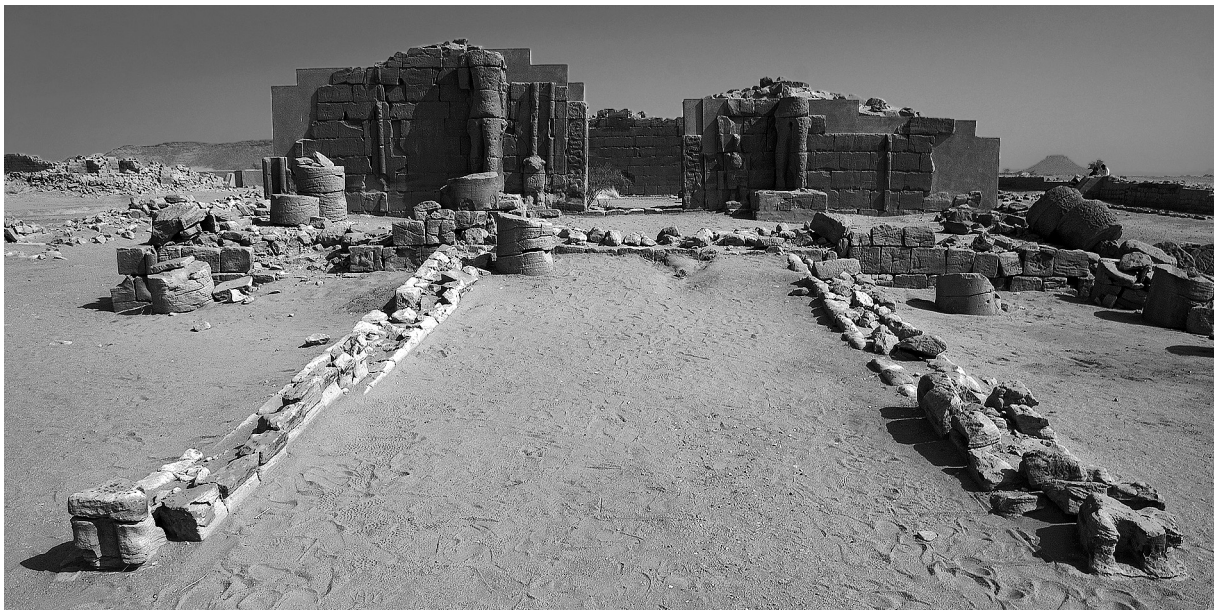
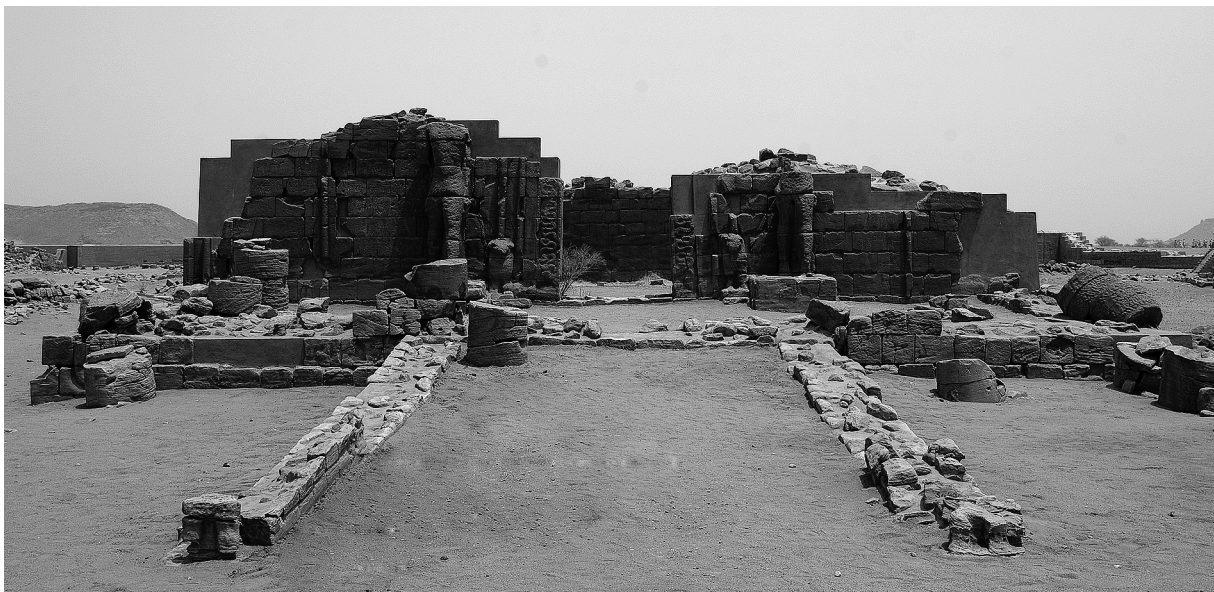
Abb. 9a: Die Südseite des Tempels 300 mit Vorbau und Rampe vor den Sanierungs- und Aufräumarbeiten.

Abb. 9b: Ansicht des Tempels 300 und seines Umfeldes nach Fertigstellung der Arbeiten 2008.

Der Bereich der Schwelle am Übergang von der Rampe zum Vorbau ist mit einer in Mörtel verlegten Ziegelschicht befestigt worden, da alle Besucher diese Stelle überqueren müssen, um in den Vorbau bzw. den Tempel 300 selbst zu gelangen. Alle anderen Mauerabschnitte sind mit der nachgebildeten offenen Mauerfüllung versehen worden (Farbabb. 7 und 8).

Beiderseits der Rampe sind die dem Vorbau vorgelagerten, dünenartigen Sedimentanhäufungen abgetragen worden, nicht ohne dabei ein vom Tempel bzw. der Rampe weg führendes Gefälle zur Wasserableitung beizubehalten (Abb. 9a und 9b). Diese Beräumung verfolgte neben ästhetischen Gesichtspunkten das Ziel, durch die resultierende relative

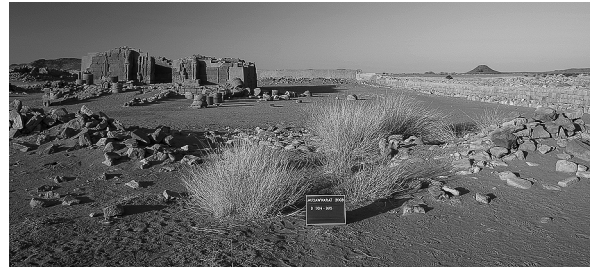
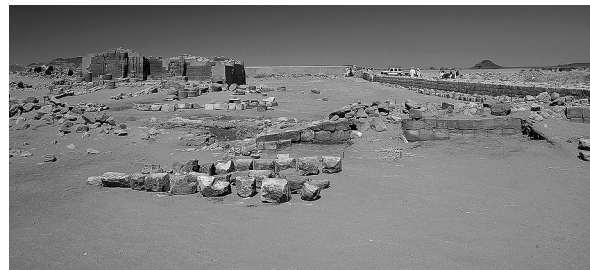
Abb. 11a: Die Mauer 304/305 (Blick von S) mit dem Durchgangsbereich vor Beginn der Kampagne 2008.

Abb. 11b: Derselbe Abschnitt während der Freilegungsarbeiten ...

Abb. 11c: ... und nach Abschluss der Wiedererrichtung.

Die Sanierung der dem Tempel 300 südlich vorgelegerten, ca. 40 m langen Hofmauer 304/305 bildete in dieser Kampagne die Hauptaufgabe. Vor Beginn der Arbeiten war die Hofmauer kaum mehr als solche erkennbar. An der Geländeoberfläche markierte nur der Versturz ihren Verlauf, der zudem von mächtigen Sedimenten überdeckt wurde (Abb. 10). Lediglich obere Bereiche der Nordfassade waren in jenen Abschnitten sichtbar, in denen 1998 Grabungsschnitte angelegt wurden (Wenig-Wolf 2000) und von wo daher der Versturz beräumt worden war. Die Position des Durchgangs 304-305 ließ sich in erster Linie anhand eines Wasserlaufes errahnen, der den Hof 304 durch diese Mauerunterbrechung hindurch nach Süden entwässerte (Abb. 11a-11c).

Die Restaurierung und partielle Wiedererrichtung der Mauer wurden entsprechend der erstmals 2006 an der Umfassungsmauer 305/E angewendeten Konzeption durchgeführt. Zunächst musste der Versturz freigelegt werden (s. Abb. 11b). Dies geschah zur Gewinnung von Profilen innerhalb von Grabungsschnitten. Wo es sinnvoll war, wurde der

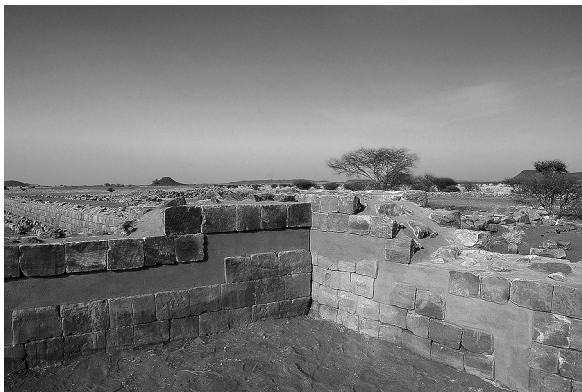
Abb. 19: Die NE-Ecke des Hofes 305 vor Einführung der neuen Restaurierungskonzeption in der Kampagne 2006.

Abb. 20: Zwei Kampagnen später: Die fertig gestellte Ecksituation am Ende der Kampagne 2008.

In gewisser Weise noch vorläufig war die Gestaltung der Umfassungsmauer 304+305/E nach der 2006 durchgeführten Restaurierung (Abschnitt 305/E) bzw. der 2007 erfolgten Neugestaltung (Abschnitt 304/E) in jenem Abschnitt, an dem die Hofmauer 304/305 anstößt. Dieses Mauereck ist nunmehr endgültig gestaltet worden (Abb. 19 und 20). Auch hier wurde, wie im Norden an der Mauerecke 304+307/E+304/N (s. oben), die Ecksituation höher aufgebaut als die angrenzenden Mauerfluchten selbst. Dafür wurde der Übergangsbereich von 305/E nach 304/E mit mehreren Sandsteinblocklagen in gestufter Form so weit erhöht, dass die Mauer 304/305 dann mit einer Stoßfuge unterhalb der obersten durchlaufenden Umfassungsmauerlage angesetzt werden konnte. Dadurch ist die antike bauliche Abfolge der Mauern eindeutig erkennbar (Farbb. 9 und 10).

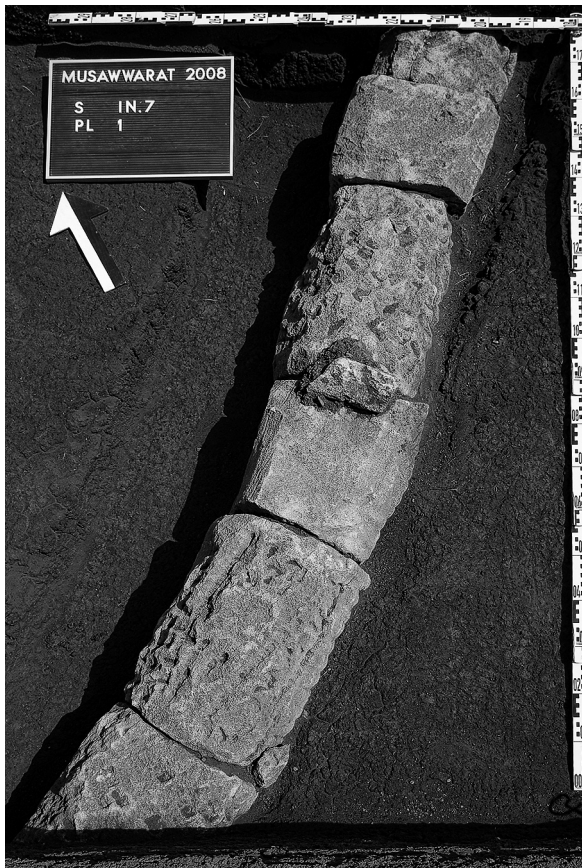
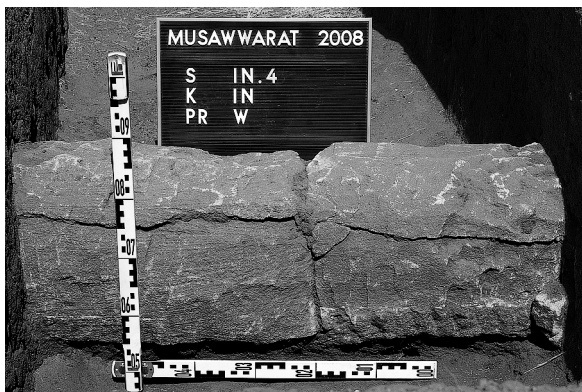
Abb. 24a: Die scheinbar aus Röhrenblöcken erbaute Leitung I N im Bereich vor dem Kleinen Hafir.

Abb. 24b: Seitenansicht der Leitungsblöcke.

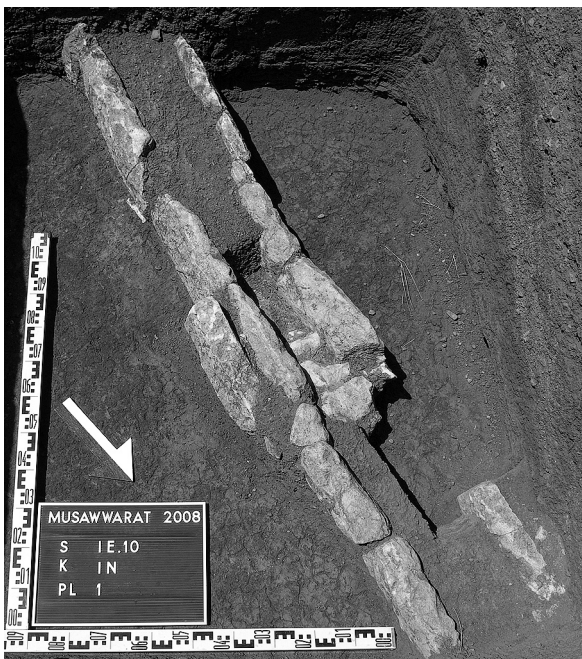
Abb. 26a: Der Anfang der Leitung I N im Kleinen Hafir – hier mit nach oben offener Verlegung der gleichen u-förmigen Blöcke.

Abb. 26b: Der unmittelbar daran nach Süden anschließende Leitungsabschnitt war zur leichteren Befüllung ebenfalls offen gestaltet. Noch einen Meter weiter südlich waren die Blöcke aber bereits mit der geschlossenen Seite nach oben (vgl. Abb. 24a/b, 25) verlegt worden.

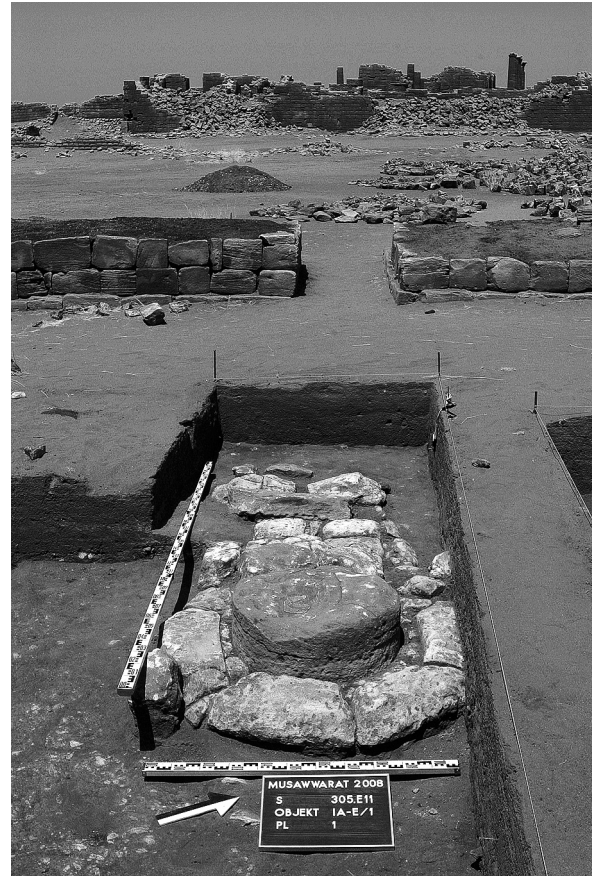
Abb. 27: Die altarartige Struktur im Nordwestteil des Schnittes 305.E11 vor dem Hauptportal der Großen Anlage.

Abb. 28: Detailansicht der Installation von Westen.

Die mögliche Funktion dieses Befundes ist nicht näher als mit dem Terminus „altarartig“ zu umschreiben. Die Säulentrommel z. B. könnte als Untersatz für ein Opferbecken o. ä. gedient haben. Merkwürdig ist in diesem Zusammenhang jedoch, dass die Gesamtstruktur offenbar nicht auf die Eingangssituation in die Große Anlage hinein ausgerichtet war, sondern entsprechend der Position der Säulentrommel in der Gegenrichtung – vom Tor weg – orientiert gewesen ist. Das Objekt gibt also noch ein paar Rätsel auf. Eines davon ist die Frage, ob die gewisse anthropo- um nicht zu sagen gynomorphe
