DIETER EIGNER & TIM KARBERG

W.A.D.I. 2013 – DIE BAUAUFNAHME DER RUINEN VON EL TUWEINA

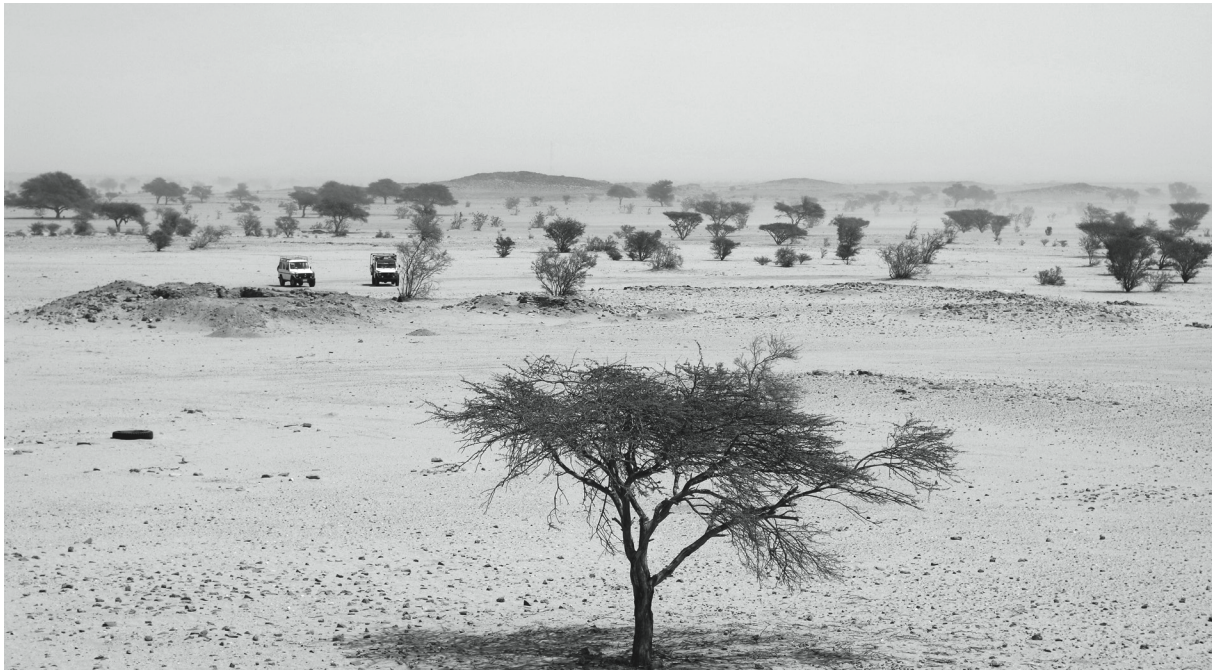
Abb. 2: Die Ruinen von El Tuweina, Blickrichtung nach Südosten. Von links nach rechts: Ruinenhügel Objekt 3, Ruinenhügel Objekt 2, Reste der Umwallung von Objekt 1. (Foto: A. Lohwasser).

Auf dem Ruinenfeld von El Tuweina sind drei Bauwerke deutlich zu unterscheiden, die vorerst einfach als „Objekt 1“ (Mauerwerksreste von geringer Höhe), „Objekt 2“ (Ruinenhügel) und „Objekt 3“ (Ruinenhügel) bezeichnet wurden (Abb. 2 und Abb. 3).

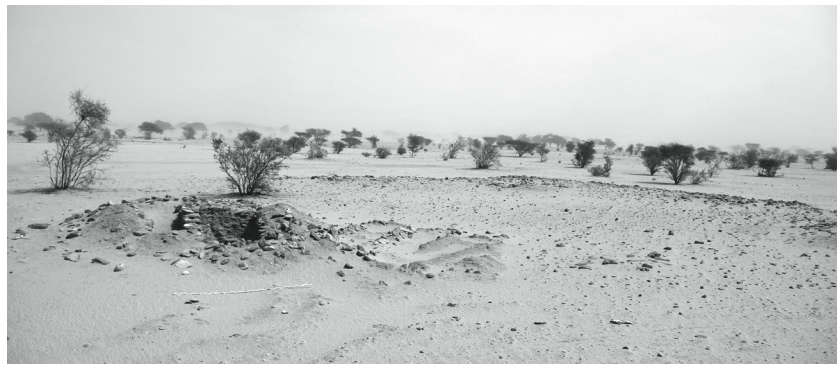
Abb. 4: Die Reste von Objekt 2 (vorne) und von Objekt 1 (hinten), Blickrichtung nach Süden. Bei Objekt 2 sind deutlich die Arbeitsspuren des Schaufelbaggers zu erkennen. (Foto: A. Lohwasser).

Objekt 2 ist definiert durch einen kleinen Ruinenhügel mit ovalem Grundriss, etwa 10 m mal 13 m, etwa 80 cm hoch (Abb. 4, links vorne, und Abb. 3).

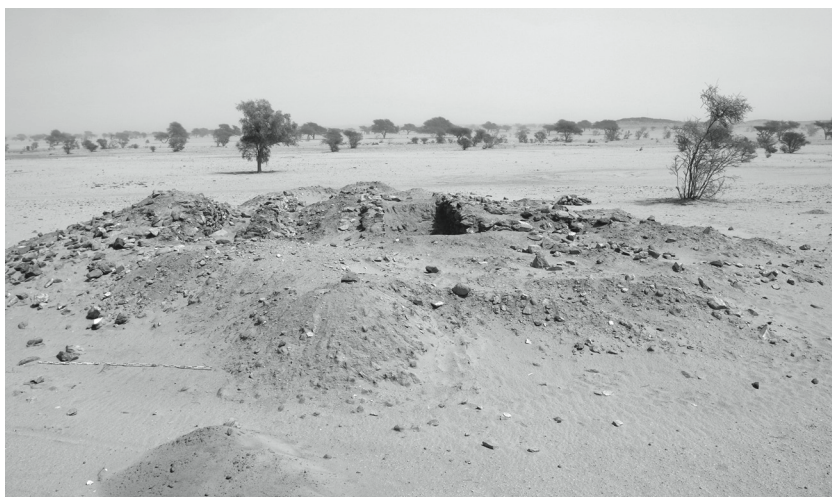
Abb. 7: Die Reste von Objekt 3, Blickrichtung nach Osten. Der Baggeraushub wurde z. T. einfach auf angrenzende Teile des Ruinenhügels gekippt. (Foto: A. Lohwasser).

Objekt 3 ist definiert durch einen Ruinenhügel von unregelmäßiger Gestalt, die durch die Baggarbeiten entstanden ist. Der Basisdurchmesser beträgt etwa 16 m und 20 m, Höhe etwa 1,50 m (Abb. 7 und Abb. 3). Die drei langgestreckten Räume 3.1, 3.2 und 3.3 mit

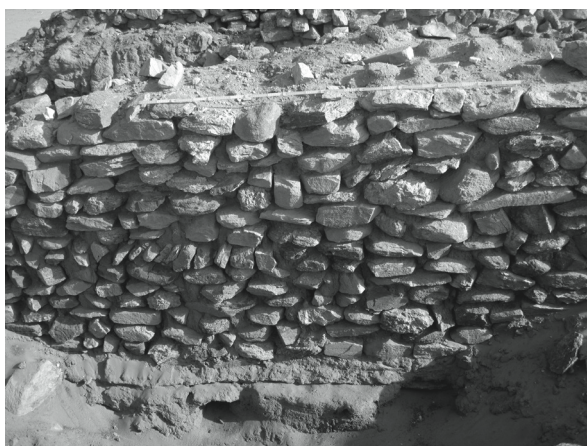
Abb. 8: Nordprofil der Sondage S1 in Raum 3.2. Die Mauer zwischen Raum 3.2 und 3.3 ist noch bis zu einer Höhe von 1,60 m erhalten. Material sind überwiegend plattige Gneisbrocken, die in Lehmörtel versetzt wurden. Die Verputzschicht ist erodiert, doch die „Verputznase“ am Mauerfuß ist noch erhalten. Sie ruht auf einem stark verfestigten grauen Begehungshorizont, auf dem auch das Mauerwerk sitzt. Darunter eine Kulturschicht mit lockerem Erdmaterial. Der Befund stimmt in hohem Maß mit dem Befund von Sondage S3 (Abb. 6) überein. (Foto: D. Eigner).

Die Raubgrabung mit Bagger betraf vor allem den Raum 3.2, wo die Mauer sohle mit Höhe 49,15 über Grabungsnul stellenweise unterschritten wurde. Diese Stelle wurde benutzt um die Sondage S1 anzulegen (Abb. 8). Es ergab sich ein Befund, der jenem von Sondage S3 sehr ähnlich ist (siehe Legende zu Abb. 8).

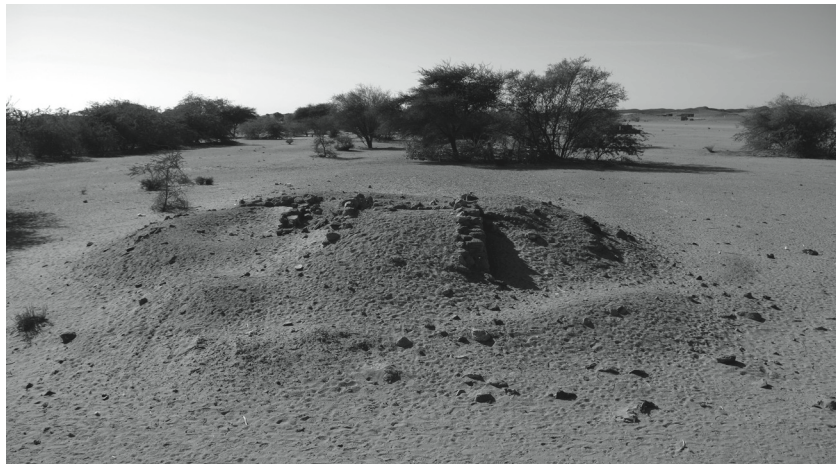
Abb. 9: Der kleine Ruinenhügel Umm Ruweim 3. Blick nach Westen. Durchmesser des Hügels an der Basis ist etwa 15 m, Höhe etwa 1,70 m. (Foto: A. Lohwasser).

Der Hügel hat an der Basis einen Durchmesser von etwa 15 m und ist maximal 1,70 m hoch (Abb. 9). Es sind die Reste einiger Mauern sichtbar, die durch ihre Bauweise und Anordnung sofort eine Assoziation mit Objekt 3 von El Tuweina hervorrufen (Abb. 10). Es lassen sich zwei langgestreckte Räume mit Breiten von 2,00 m und 2,20 m erschließen, dazwischen ein 1,00 m breiter Gang, sowie eine Umfassungsmauer (?). Mauerstärken sind 40, 45 und 50 cm, die nördliche Außenmauer misst sogar 60 cm. Zwischen den Mauern ist in reichem Maß Ziegelverstoß sichtbar, der von Raubgräbern auch umgelagert wurde. Das Format der Ziegel konnte mit 33/16/9 cm gemessen werden. Einige flache Raubgruben schneiden in die Oberfläche des Hügels. Das sichtbare Mauerwerk ragt bis zu 60 cm über die Oberfläche des Hügels und zeigt exakt die gleiche Bauweise, inklusive Verputzschicht, wie sie oben in Abschnitt 4 für Objekt 1 von El Tuweina beschrieben wurde (Abb. 11). Das Bauwerk lässt sich also mit ziemlicher Sicherheit in die gleiche Kategorie wie die Ruinen von El Tuweina einreihen. Über die Funktion lässt sich derzeit nichts Konkretes aussagen, es kann aber auch hier ein Speicherbauwerk vermutet werden.
