THOMAS SCHEIBNER

ERGEBNISSE NEUER UNTERSUCHUNGEN AUF DER ZENTRALTERRASSE DER GROSSEN ANLAGE VON MUSAWWARAT ES-SUFRA

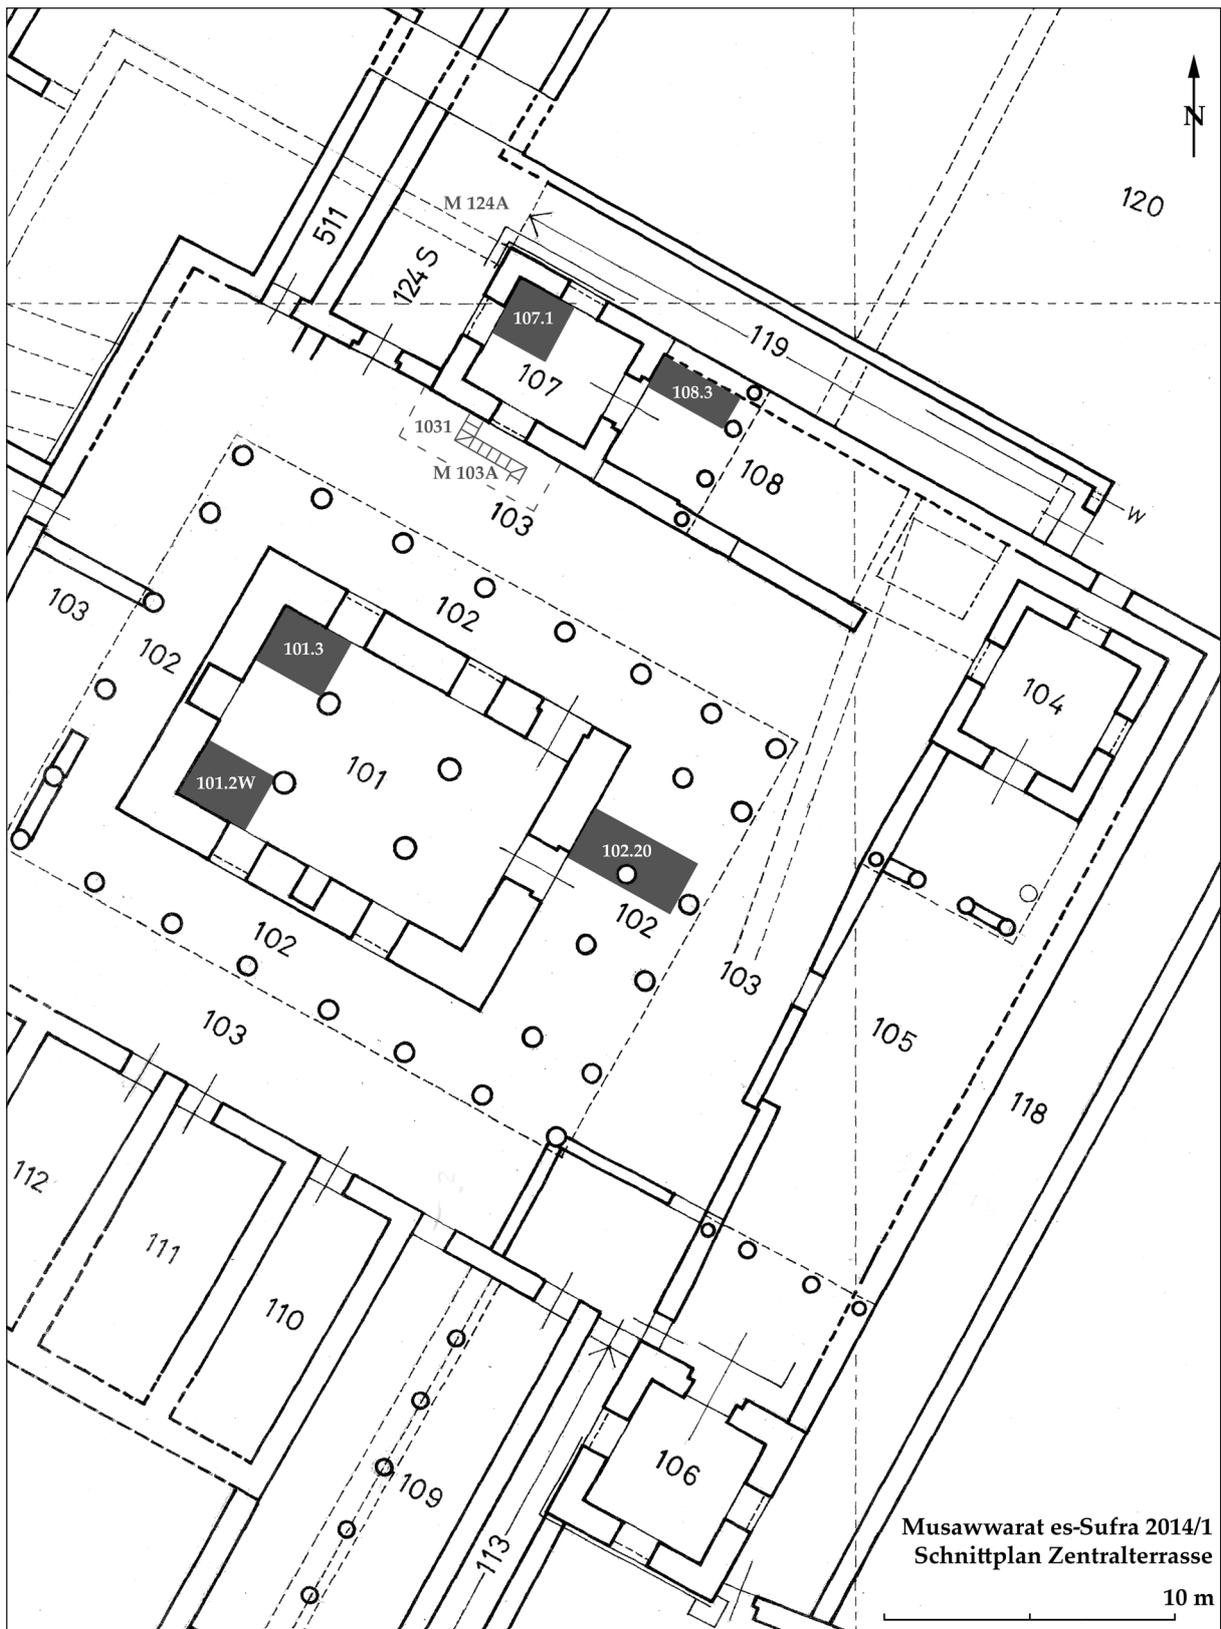
Abb. 1: Plan der in der Kampagne 2014/1 untersuchten Schnitte und der im Text erwähnten alten Mauerreste (Plan Große Anlage: D. Eigner, verändert).

Zielstellung der Wiederöffnung alter Schnitte war die Überprüfung der Befunde sowie ihre erstmalige oder aber Neudokumentation unter insbesondere stratigraphischen Gesichtspunkten. Es waren dies die Schnitte 1012 (Kampagne 1964) und 1013 (1968) im Zentraltempel, der Schnitt 1071 (1964) in der nordwestlichen Turmkapelle 107 sowie der Schnitt 1083 (1966) in deren Vorraum (s., auch im Folgenden, Abb. 1).²

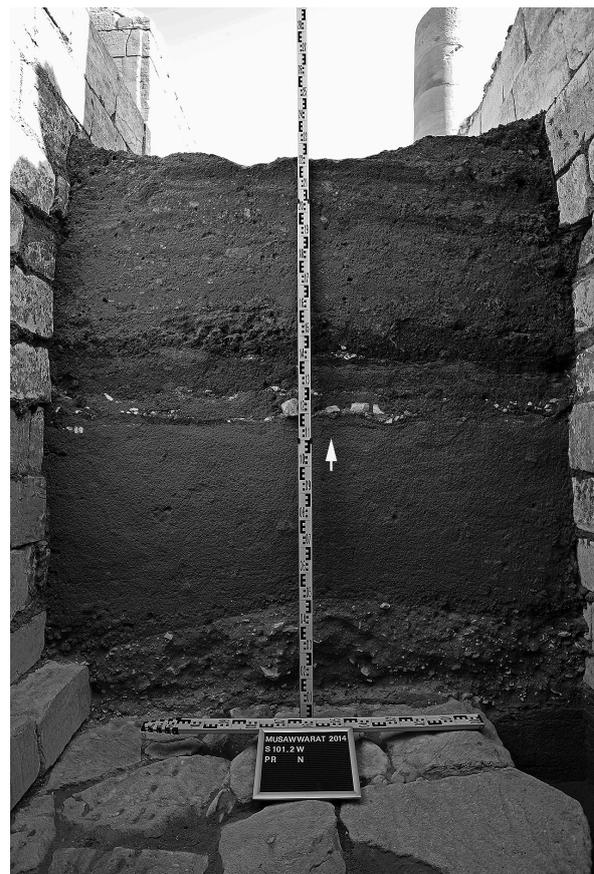
Abb. 2: Das Nordprofil des Schnittes 101.2W. Im Vordergrund das Fundament der Bauperiode 4. Oberhalb des Pfeils befindet sich die sekundäre Arbeitsplattform (Foto: Scheibner).

Im Nordprofil des Schnittes 101.2W (Abb. 2) sind östlich des Fundamentes der 4. Bauperiode der zugehörige Fundamentgraben und der Bauhorizont erhalten.⁴ Über und neben dem Fundament war ein deutlicher Abrisshorizont zu erkennen, in dem sich hier(!) gleichzeitig der unterste Bauhorizont des Tempels der 6. Bauperiode bzw. seiner Bankette manifestiert. Nach allen bisherigen Erkenntnissen ging der Abriss des Vorgängerbaus der Neuerrichtung des Zentraltempels im technischen wie zeitlichen Sinne unmittelbar voraus. Oberhalb dieser stratigraphischen Einheit folgen dann die Verfüllschichten der Bankette des neuen Zentraltempels. Lediglich in der SE-Ecke des Schnittes, im nur unmittelbar unter der Bankettunterkante vorhandenen östlichen Teil des

Aus den Profilen konnte ein Detail zum Bauablauf bei der Errichtung der Zentraltempelbankette erschlossen werden (s. Abb. 2, 3). Etwa 1,20 m ober-

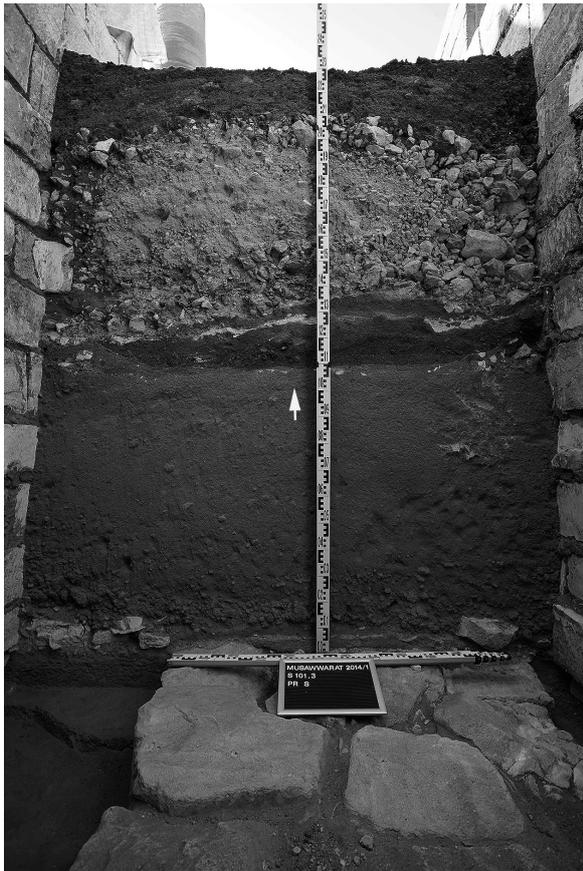
Abb. 3: Das Südprofil des Schnittes 101.3. Im Vordergrund das Fundament der Bauperiode 4. Der Pfeil zeigt die Höhe der sekundären Arbeitsplattform an (Foto: Scheibner).

Im Südprofil von Schnitt 101.3 (Abb. 3) entspricht die Stratigraphie jener im Nordprofil von 101.2W, ist im östlichsten Teil jedoch um das Fundament und den Fundamentgraben der 3. Bauperiode erweitert. Dieser wird von einer anthropogen beeinflussten Sedimentschicht verfüllt, die den obersten Bereich der dem anstehenden Wadiboden (Fahlhorizont) aufliegenden, laminierten Lockersedimente bildete. Möglicherweise stellt diese Schicht den Bauhorizont der Periode 3 dar, wenngleich es sich um keine deutliche oder typische Ausprägung handelt. Zumindest

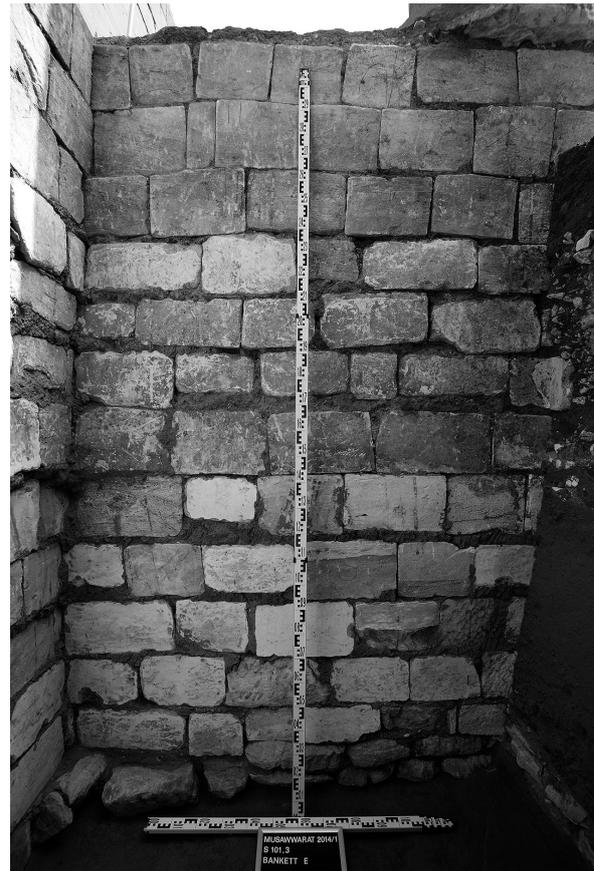
Abb. 4: Das westliche Säulenbankett an der Ostseite von Schnitt 101.3. Darunter die ein bis zwei überbauten (Fundament-)Lagen des Tempels der Bauperiode 3 (Foto: Scheibner).

enthält sie Sandsteingrus und ist teilweise mörtelartig verbacken. Das Fundament der Periode 3 ist im südlichen Schnittbereich noch zwei (niedrige) Blocklagen hoch und oberhalb vom Bankett der 6. Bauperiode überbaut (Abb. 4). An der Fundamentoberkante fanden sich spärliche Reste der vermutlichen Abrissstrate, die gleichzeitig die Baustrate der Periode 4 bildet, deren Fundamentgraben sie verfüllt.

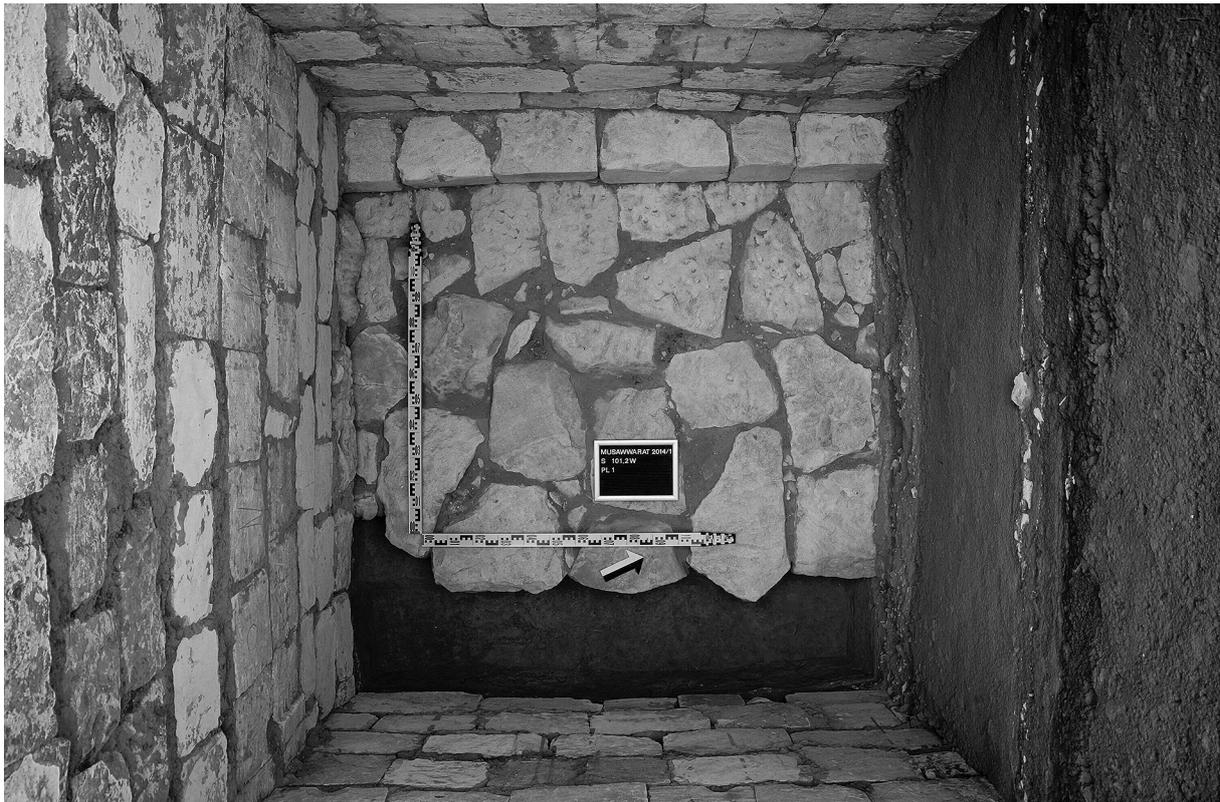
Abb. 5: Planum des Schnittes 101.2W mit der Fundamentlage der Bauperiode 4. Im WNW (oben) die vorkragende unterste Bankettlage des Zentraltempels (Foto: Scheibner).

Das Fundament des Vorgängerbaus aus der Periode 4 besitzt im Schnitt 101.2W eine (sichtbare) Mindestbreite von 1,72 m (Abb. 5). Im nördlichen Schnitt 101.3 ist es aufgrund seiner von der 6. Bauperiode abweichenden Orientierung schmaler erhalten bzw. sichtbar, da es hier teilweise ausgebrochen wurde bzw. noch weiter unter das westliche Tempelbankett zieht (Abb. 6). Das nur im nördlichen Schnitt 101.3 vorhandene, unter dem Säulenbankett hervortretende und stärker als dieses (und als das Fundament der Bauperiode 4) nach Westen ziehende Fundament der 3. Bauperiode ist nur auf 1,16 m Länge sichtbar gewesen (vgl. Abb. 6).

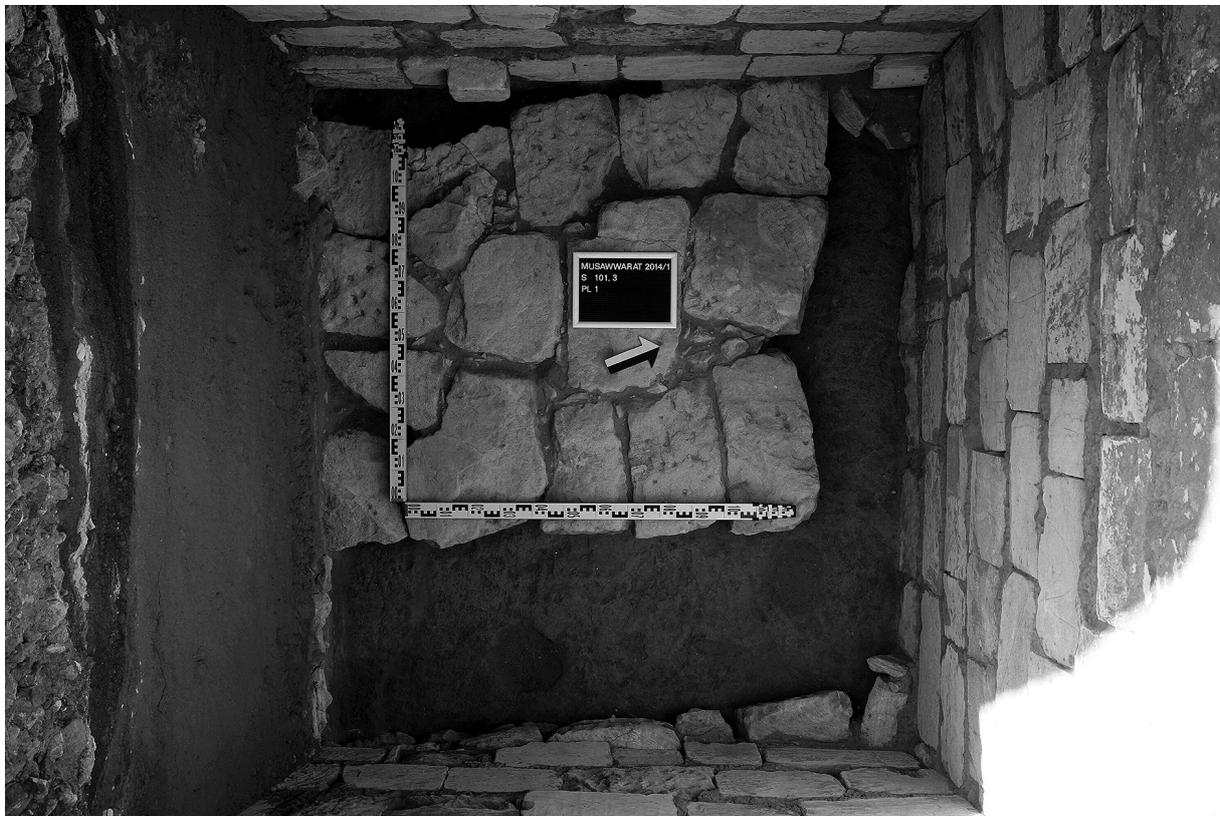
Abb. 6: Planum des Schnittes 101.3. Die Fundamentlage der Bauperiode 4 ist im WNW und im NNE abgebrochen. Die oberhalb des Fundaments verlaufende Blocklage des westlichen Tempelbankettes (oben im Bild) beginnt hier, nach Osten abzuweichen. Am unteren Bildrand das unter dem Säulenbankett vorziehende Fundament der 3. Bauperiode (Foto: Scheibner).

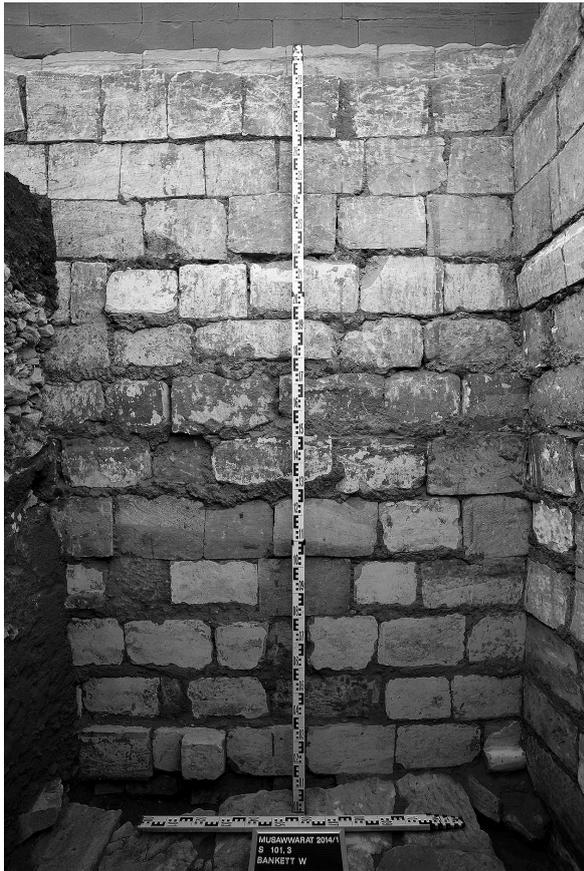
Abb. 7: Ansicht des westlichen Zentraltempelbanketts im Schnitt 101.3. Im Vordergrund das an der Westseite ausgebrochene Fundament der Periode 4, dahinter die zurückspringende unterste Bankettlage. (Foto: Scheibner).

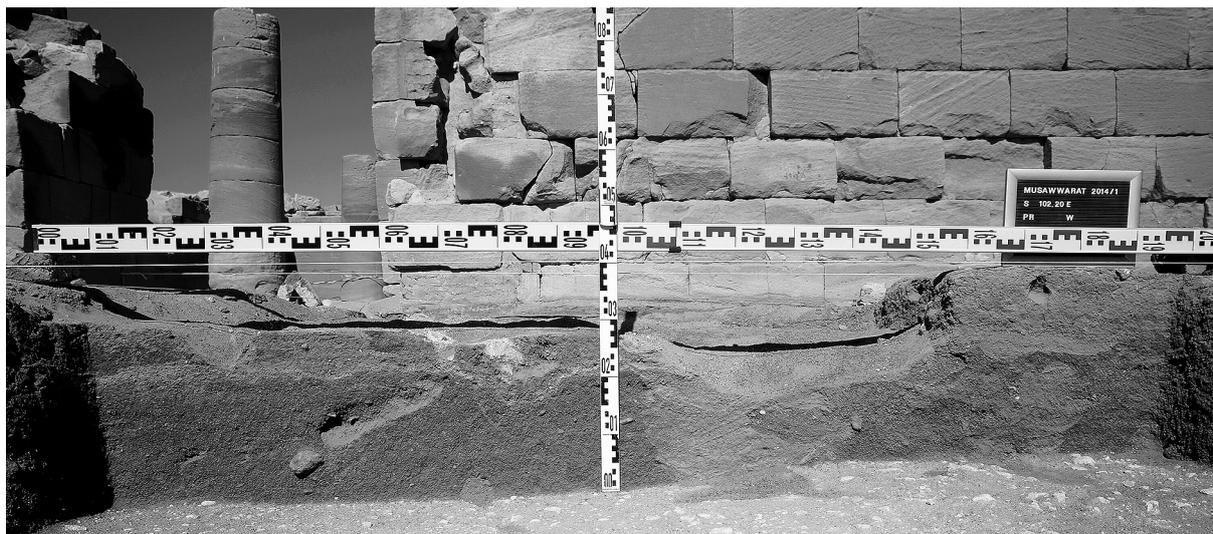
Abb. 10: Das Westprofil durch den Standort der Säule 8 (Bildmitte) im Schnitt 102.20 (Foto: Scheibner).

Zunächst wurde nur die Osthälfte des Schnittes abgetieft, um ein Querprofil durch den Standort der inzwischen abgebauten Basis der Säule Nr. 8 zu erhalten und Aufschluss über die Art und Weise ihrer Fundamentierung zu gewinnen (Abb. 10). Es stellte sich tatsächlich heraus, dass sie keinerlei Gründung besaß und schlicht auf der Oberfläche bzw. in einem rotbraunen, vom Material her wadibodeartigen Begehungshorizont (Kontext [001]) stand. Wenngleich dies merkwürdig anmutet, scheint es statisch dennoch keine größeren Probleme verursacht zu haben, denn die Basis hatte sich in keiner Weise gesenkt oder war gar verkippt. Dennoch ist davon auszugehen, dass diese Säule, wie die anderen der inneren Säulenreihe auch, ursprünglich einen zusätzlichen Halt durch ihre Verbindung mit der Überdachung des Zentraltempels und seines Säulenumgangs erhielt.

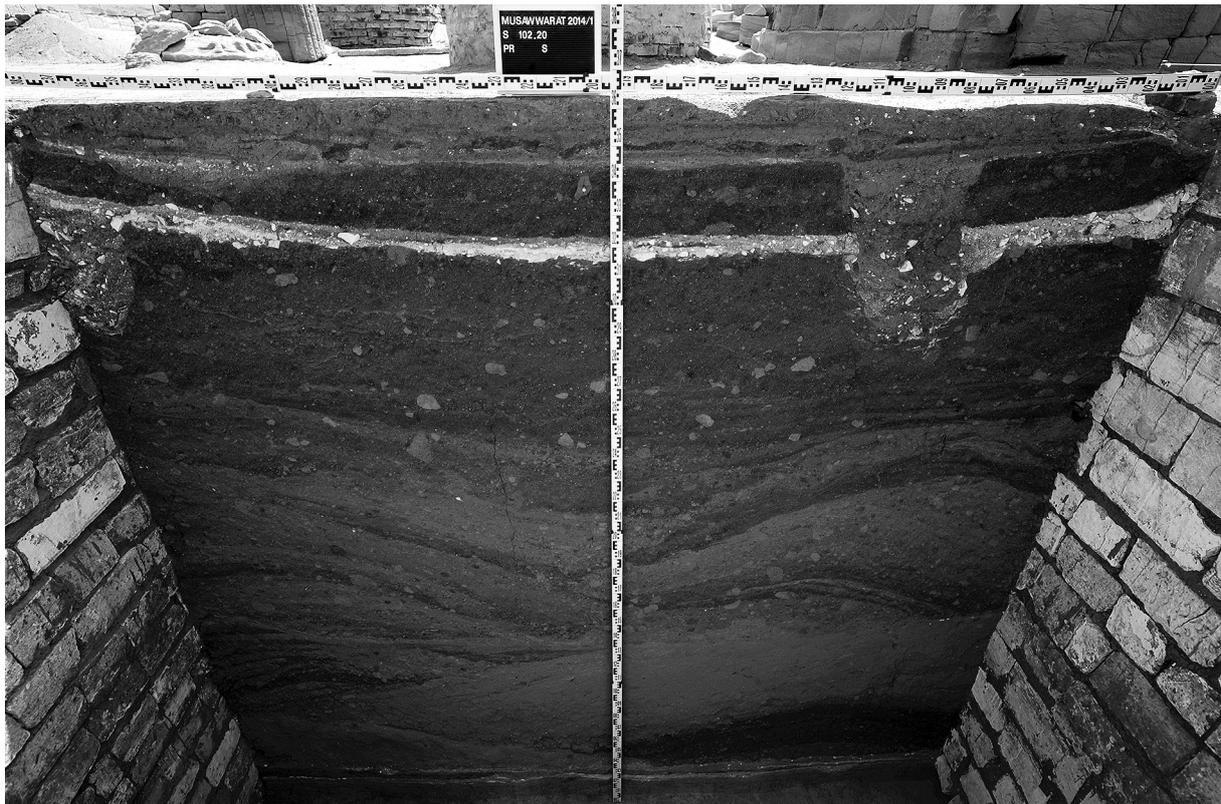
Abb. 11: Das Südprofil von Schnitt 102.20 (Foto: Scheibner).

Die Pfostengrube [013] im Südprofil (s. Abb. 11), die sich etwa 1 m von der Tempelwand entfernt befand, gehörte wohl zu dessen Gerüst. Sie wurde entweder später (zufällig?) nachgenutzt, oder der Pfosten in ihr stand solange, bis die Auffüllschicht [003] oberhalb des Bauhorizontes [018] eingebracht war. Es ist nicht auszuschließen, dass diese Pfostengrube auch noch mit Säule 8 in Zusammenhang stand, denn ihre Überlagerung durch die oberste dünne Bastrate [002] war ganz nicht eindeutig. Möglicherweise eine ebensolche Doppelfunktion hinsichtlich der Errichtung des Tempels selbst wie auch der inneren Säulenreihe hatte der Pfosten [012], ebenfalls 1 m vom Tempel entfernt. Er stand nachweislich noch, als der oberste Bauhorizont abgelagert wurde, obwohl seine Grube bereits vom Niveau unter dem tieferen Bauhorizont [018] ausgehoben worden war. Dasselbe gilt im Übrigen für Pfostengrube [013], sodass ein funktionaler Zusammenhang beider Pfosten in Form eines Doppelpfostens möglich ist, zumal die Grubenränder nur reichliche 10 cm voneinander entfernt waren.

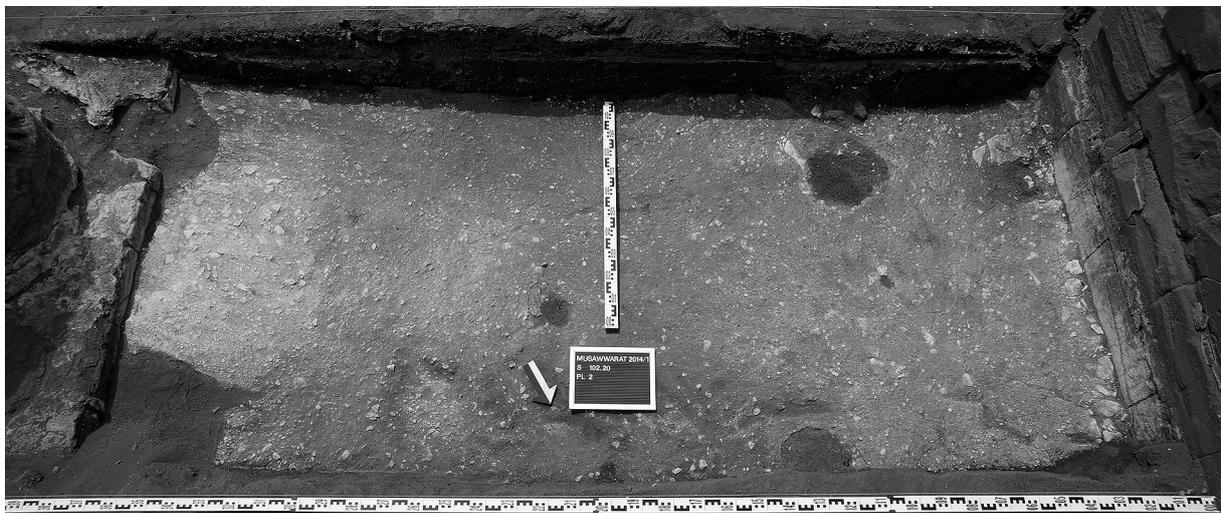
Abb. 12: Planum 2 in Schnitt 102.20 auf dem Bauhorizont [018(a)] mit den darin sichtbaren Pfostengruben. Die vermeintliche Grube (vgl. Titelbild) am Nordprofil des Schnittes bei ca. 1,30 m erwies sich als vermutlicher Tierbau (Foto: Scheibner).

Im auf diesem Bauhorizont angelegten Planum 2 waren fünf Pfostengruben sichtbar (Abb. 12). Wie die durch die Pfosten gelegten Profile, u. a. das Süd- und Nordprofil des Schnittes, zeigen, waren sie teilweise ([012], [013]) von der unmittelbar unter dem Bauhorizont lagernden rötlichen Auffüllschicht aus eingegraben worden. Die in diesen Gruben aufgestellten Gerüstpfosten blieben darin solange stehen, bis sich der Bauhorizont abgelagert hatte. Dies erweist sich anhand der größeren Durchmesser der Pfostengruben unterhalb des Bauhorizontes, der sich dann sukzessive bis an die stehenden Pfosten und mithin oberhalb der äußeren Grubenkontur abgelagerte.

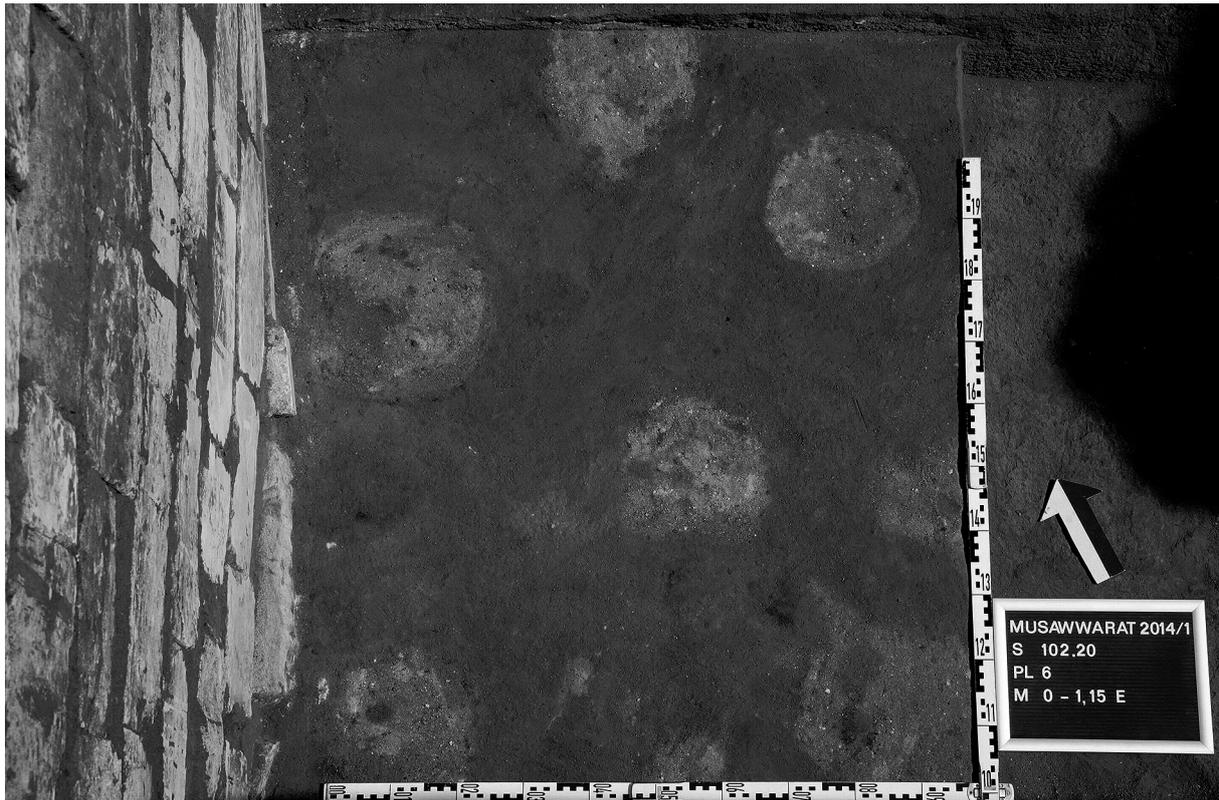
Abb. 13: Teilplanum 6 im Schnitt 102.20 mit Pfostengruben und Gruben, vermutlich aus der 3. Bauperiode oder von deren Abriss in Periode 4. Links der Fundamentgraben mit der Fundamentlage des Zentraltempelbanketts (Foto: Scheibner).

Abrissstrate [033] besitzen. Sie wies eine Vielzahl an Bruchstücken gelblichen Sandsteins auf, wie er in der Periode 3 verwendet wurde. Im Westteil des unter dieser Strate angelegten Teilplanums 6 (Abb. 13) wurden mehrere flache Gruben(reste) sowie Pfostengruben sichtbar, die im oberen Bereich mit Material aus diesem Horizont verfüllt waren. Die Funktion insbesondere der Pfostengruben ist unklar, da

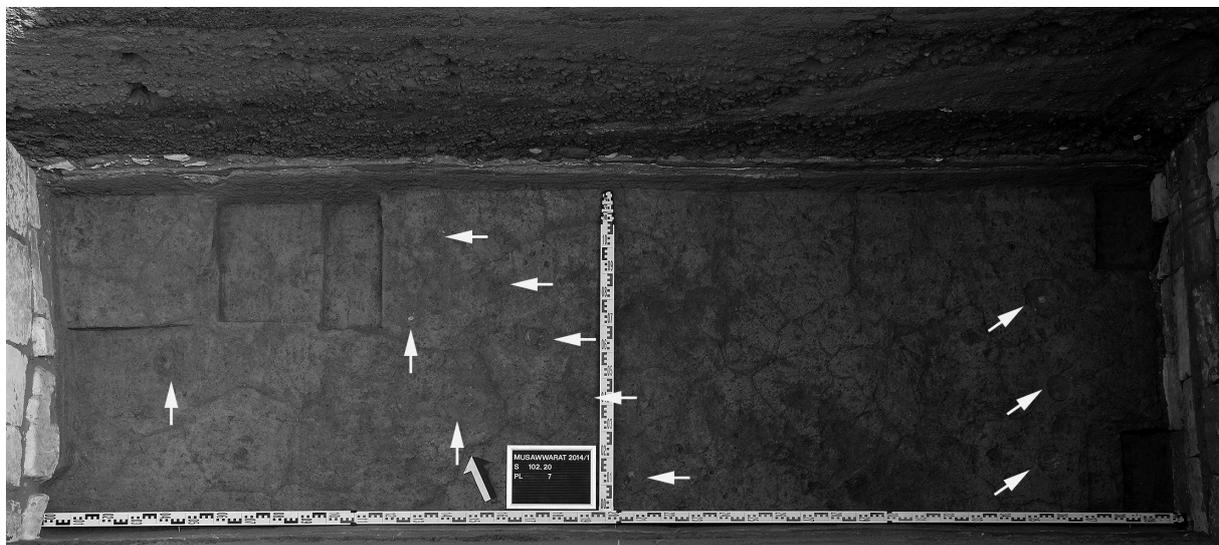
Abb. 14: Das Planum 7 im Schnitt 102.20 auf dem Niveau des anstehenden Bodens. Die Pfeile weisen auf die insgesamt 11 Pfostenstandorte (Foto: Scheibner).

Das unterste, auf der Oberfläche des anstehenden Fahlhorizontes angelegte Planum 7 schließlich ergab elf weitere Pfosten, die in den darüber liegenden Schichten nicht sichtbar waren (Abb. 14). Sie müssen einer sehr frühen Bauperiode angehören oder könn-

ten sogar aus der Zeit vor der Errichtung der Großen Anlage stammen. Teilweise waren sie in Reihe angeordnet. Insbesondere die leicht bogenförmig verlaufende Reihe aus fünf Pfosten ([047/1-5]) könnte zu einer rundhüttenartigen Struktur gehört haben. Angesichts ihrer geringen Durchmesser von nur ca. 10 cm wurden sie offenbar in den Boden gerammt. Im Hinblick auf bauliche Details und andere Beobachtungen kann im Wesentlichen auf das zu den Banketten im Zentraltempel Gesagte verwiesen werden: Das Säulenbankett ist deutlich nach außen geneigt, jenes des Zentraltempels ist hier allerdings nahezu senkrecht; zu beobachten waren auch hier aus breiten Fugen herausquellender Erdmörtel, zahlreiche wiederverwendete und oft weiß verputzte Blöcke und ebenfalls das Fehlen von Sekundärbildern oder -inschriften. Erwähnenswert ist noch, dass das Säulenbankett (Unterkante bei 9,59 m relativer Höhe) nahezu 20 cm tiefer gegründet ist als das des Zentraltempels (9,76 m).

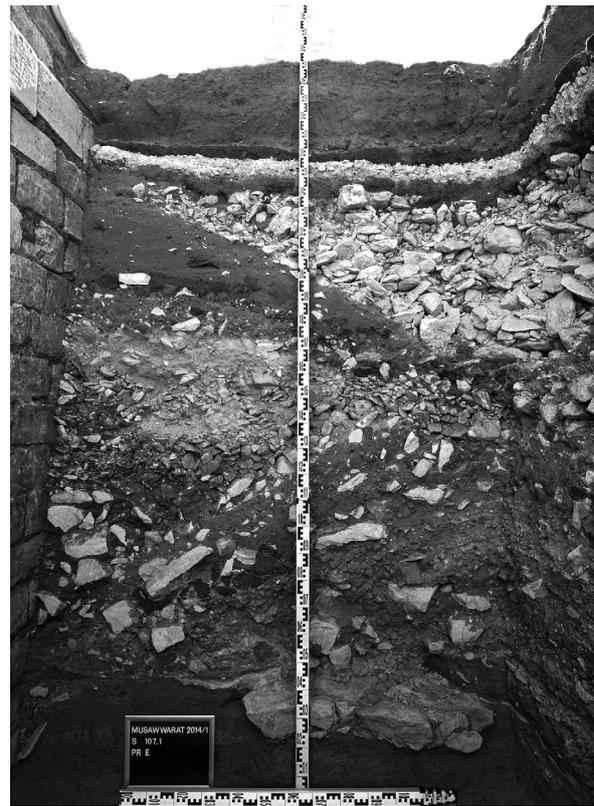
Abb. 15: Das Ostprofil von Schnitt 107.1 mit dem alten Fundamentrest 107A. Über den Auffüllschichten der durchlaufende Bauhorizont und die darauf liegende (dunkelrotbraune) Fußbodenstrafe. Die oberste, über den Bankettvorsprung hinweg ziehende Schicht ist durchmisches Verfüllmaterial aus den Grabungen der 60er Jahre (Foto: Scheibner).

Beide Schnitte boten, insbesondere die Architekturbefunde betreffend, Bemerkenswertes. Tatsächlich ist im Ostprofil von 107.1 unter der Aufschüttung des Turminnen die in den anstehenden Boden eingegrabene Fundamentlage einer abgerissenen Mauer vorhanden, die etwa 0,90-1,90 m südlich des inneren nördlichen Turmbankettes (107/119) in W-E-Richtung verläuft (Abb. 15; s. auch Abb. 17). Ihre Breite misst mithin nur ca. 1 m. Es ist sehr wahrscheinlich,

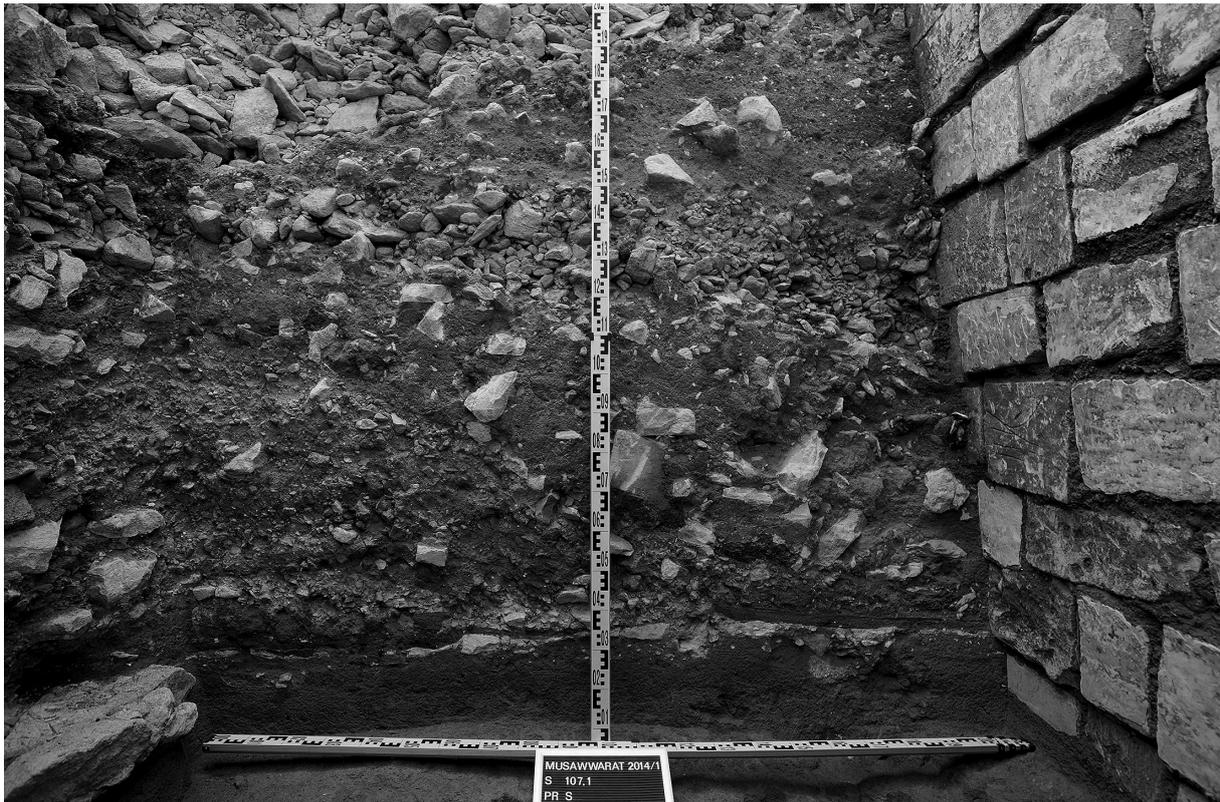
Abb. 16: Das Südprofil des Schnittes 107.1 mit der Ausbruchgrube der Mauer 107B (Bildmitte) und dem zugehörigen Bau- (rechts) und Abrisshorizont (links davon) auf dem Niveau des Anstehenden (Foto: Scheibner).

dass sie sich im Südprofil als Ausbruchsrube fortsetzt, was in den 60er Jahren offenbar unbemerkt blieb (Abb. 16). Es muss daraus geschlossen werden, dass der Befund im Planum vermutlich zunächst nicht erkannt und deshalb weggegraben worden ist. Allerdings ist hier anzumerken, dass oberhalb dieser Fundamentlage eine massive Sandsteinschuttpackung als Füllmaterial eingebracht worden war, die das Erkennen besonders einer Mauerausbruchgrube sicherlich erschwert hat. Der im Ostprofil vorhandene Mauerrest knickte also ehemals vermutlich rechtwinklig nach Süden ab. Dort verlief diese Mauerausbruchgrube etwa zwischen 0,85 und 1,55 m östlich der Fundamentlage des Westbankettes von Turm 107. Sie war hier also ca. 70 cm breit. Sowohl im Westen als auch im Norden sind der zugehörige Bauhorizont und die Reste der darauf liegenden Nutzungsschicht erhalten. Im Westen werden beide vom Fundamentgraben der Mauer 107/124 geschnitten, im Norden von dem der Mauer 107/119. Auch in der Innenecke, die das Fundament ursprünglich bildete, haben sich dünne Bauhorizontreste erhalten, allerdings auf einem etwas tieferen Niveau als außen. Sie sind hier allerdings schwer vom Abrisshorizont zu trennen.

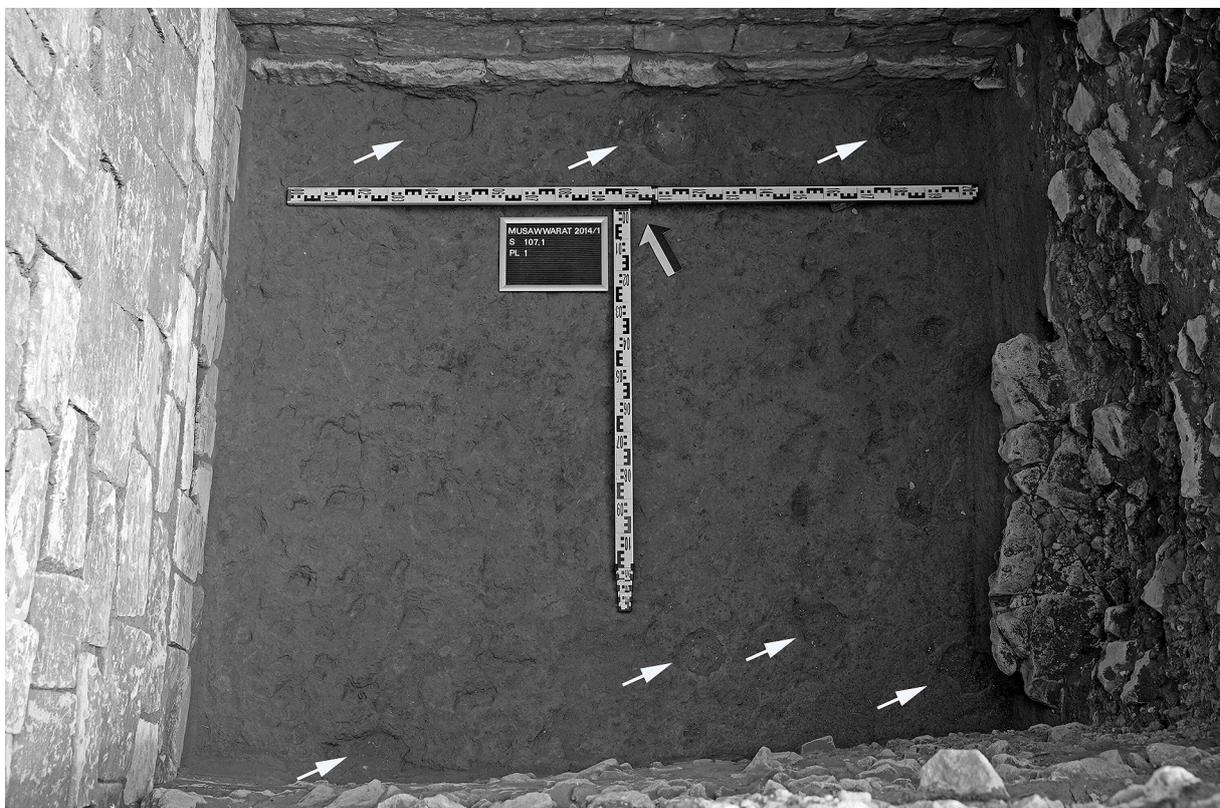
Abb. 17: Das Planum 1 von Schnitt 107.1 im anstehenden Boden mit den Pfostenreihungen. Rechts das alte Fundament 107A (Foto: Scheibner).

mehrere in den gewachsenen Boden eingetiefe Pfo-
stengruben erfasst werden (Abb. 17). Drei davon ([001/1-3]) mit jeweils ca. 20 cm Durchmesser sind in einer Reihe mit ca. 0,7 m Abstand voneinander (bezogen auf ihre Mittelpunkte) parallel zur Mauer 107/119 und unmittelbar entlang ihres Fundamentes angeordnet. Speziell die westlichste der Pfo-
stengruben scheint randlich vom Fundament geschnitten zu werden, weshalb auch hier eine Einordnung vor (mindestens) die 5. Bauperiode gegeben ist. Dies wird durch den Umstand bekräftigt, dass auch die Bankette des Turmes 107 nach außen geneigt sind. Will man nicht schräg stehende Pfosten unterstellen, können sie nicht vom Bau des nördlichen Bankettes herrühren, da sie relativ bald an die geneigte Wand gestoßen wären (s. hierzu aber unten).

Vier weitere in den Anstehenden eingetiefe Pfosten von nur ca. 10-12 cm Durchmesser fanden sich vor dem Süd- bzw. Ostprofil des Schnittes (s. Abb. 17). Ihre bogenförmige Anordnung im Abstand von ca. 35 cm (Mittelpunkte) lässt auch hier an eine Rundhüttenstruktur denken, wobei der westlichste Pfosten den doppelten Abstand aufweist und dabei dem (Kreis-)Bogen der anderen nicht genau folgt. Möglicherweise war dies die nach Norden orientierte Eingangsöffnung. Aufgrund ihrer Lage sind diese Pfostenstellungen älter als der oben beschriebene Fundamentrest, dessen Fortsetzung sie ursprünglich überdeckt haben muss.

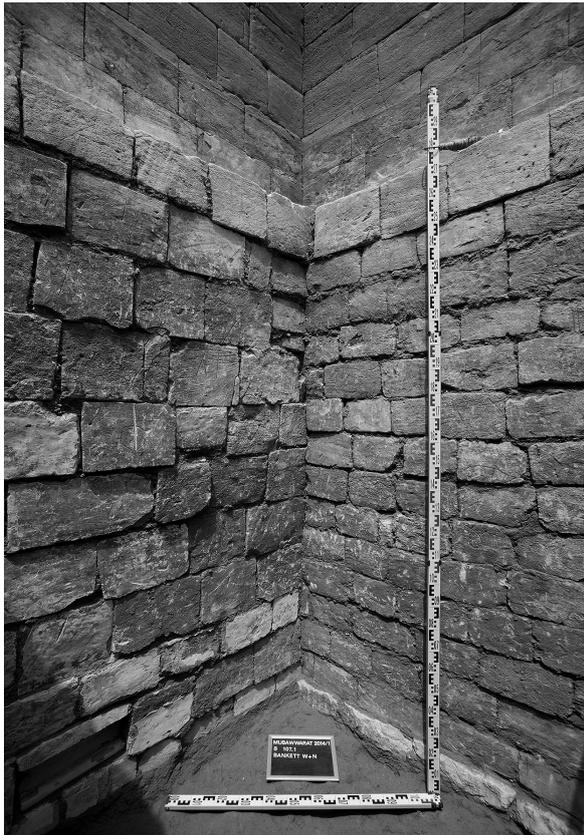
Abb. 18: Ansicht der NW-Innenecke des Banketts von Turm 107, darüber aufgehendes Mauerwerk (Foto: Scheibner).

Diese Bankettwände scheinen allesamt nicht in einem Zug mit der nördlichen Bankettwand errichtet (Abb. 18, 19). Die Betonung liegt in dieser Beschreibung zum einen auf „Bankett“, da das aufgehende Mauerwerk der Innenwände (soweit erhalten) durchaus sauber über Eck miteinander verzahnt ist, und zum anderen auf „Wand“, weil die Außenwände, insbesondere des Turmes 107 (W 124/107+W119/107) keine Unterschiede im Mauerwerk aufweisen (vgl. Wolf 2001: 18 und Abb. 3 sowie Farbabb. 1).

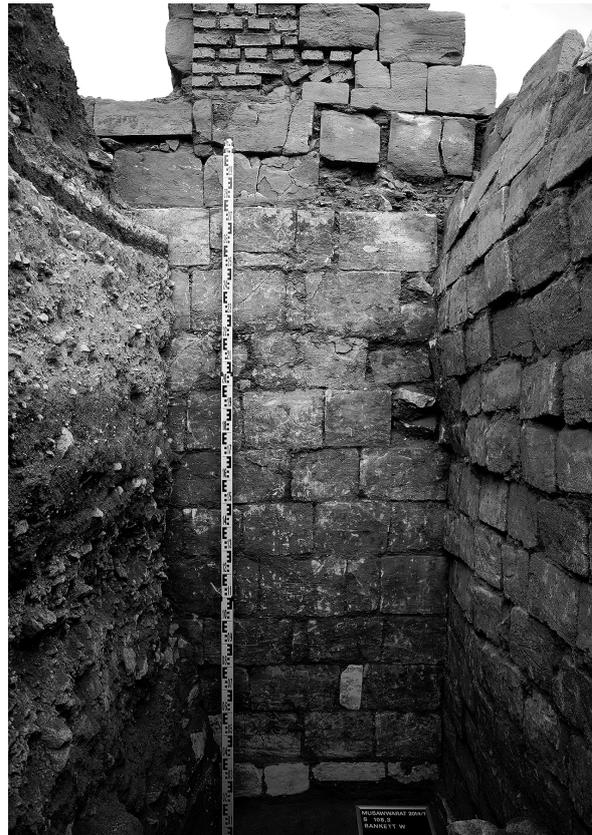
Abb. 19: Das Bankett 107/108a (Bankettwand 108a/107) an der Westseite von Schnitt 108.3, oben aufgehendes Mauerwerk des Turms 107, links dessen Eingang (Foto: Scheibner).
