DIETER EIGNER &amp; TIM KARBERG

## W.A.D.I. 2014 – DIE RUINE EINES ANTIKEN BAUWERKS IM KHOR SHINGAWI

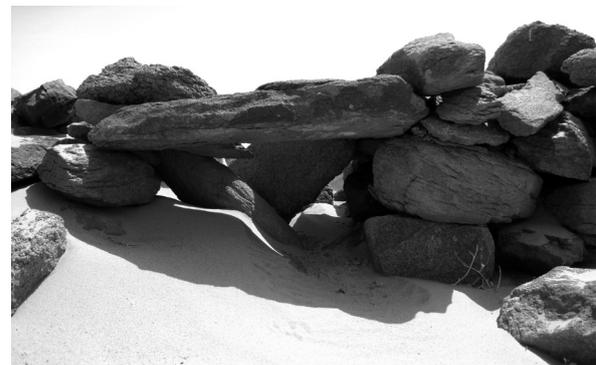
Abb. 5: Fenster in der Ostwand von Raum 17, in der Dimension von etwa 40 cm mal 40 cm. (Foto: D. Eigner).

dem Fußbodenniveau (s. Abb. 7). Die südliche Öffnung wird von einem noch in situ liegenden schlanke Gneisblock überspannt, es kam also auch für diese größeren Öffnungen kein Holz als Überlager zur Anwendung (Abb. 5). In den Außenwänden der Räume 19, 20 und 21 sind noch rudimentäre Reste von Fensterlaibungen zu erkennen, die Öffnungen mit einer Breite von etwa 40 cm lassen sich mit einiger Sicherheit rekonstruieren (s. Abb. 6).

Merkmal sind die Fensteröffnungen, die etwa 40 cm mal 40 cm messen und in einer Höhe von 1,50 m über dem Fußboden liegen (s. Abb. 5, Abb. 6 und Abb. 7). Der zentrale Raum 18 mit einer Breite von 3,35 m war ein offener Hof ohne Dach, wie aus den Profilen von Sondage A hervorgeht. Die Profile zeigen lediglich eine etwa 130 cm starke Packung von Sedimenten, die auf den Begehungshorizonten des Raumes liegen, aber keine Reste einer Überdachung, sei es nun eine flache Holzkonstruktion oder ein Lehmziegelgewölbe. Für die anderen Räume des Blocks mit einer Raumbreite von 2,70 m bis 3,00 m kann eine Überdachung angenommen werden, deren abgestürzten Reste aber heute unter der mächtigen Schicht von Sedimenten nicht sichtbar sind. Raum 17 bildet einen quergelagerten „Empfangsraum“, an seinem südlichen Ende liegt der Eingang des Baublocks, der vom zentralen Hof des Gesamtkomplexes aus zu betreten ist. Eine geknickte Wegführung leitet über Raum 17 in den Hof 18, an dessen Westseite ein zentrales Portal den Zugang zum Querraum 19 eröffnet. Von dort sind mit abermaliger Richtungsänderung die Räume 20 und 21 zugänglich. Rätselhaft ist vorläufig der Raum 22, der unzugänglich erscheint.

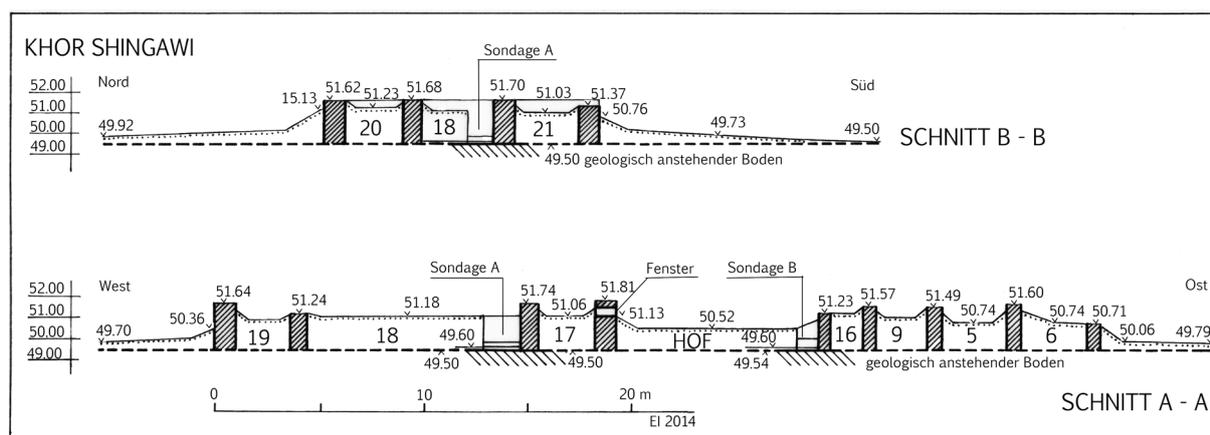
Abb. 7: Schnittzeichnungen der Ruine im Khor Shingawi. (Feldaufnahme und Umzeichnung: D. Eigner & T. Karberg).

Die Grundrissfigur des Bauwerks ist in etwa ein Rechteck mit den Seitenlängen von rund 43,00 m mal 14,00 m, an der Nordseite liegt ein Anbau mit den Abmessungen von rund 14,00 m mal 3,50 m. Das Mauerwerk ist bis zu einer Höhe von etwa 1,20 m bis 2,20 m erhalten (s. Abb. 7 und Abb. 8), wobei aber derzeit an der Außenseite des Bauwerks davon nur etwa 20 cm (an der Südseite) bis 1,40 m (an der Westseite) über dem Mauerversturz und den Sandanwehungen sichtbar sind (Abb. 3). Die Innenräume sind mit Versturz und einer etwa 130 cm mächtigen Schicht von Sedimenten gefüllt, überdeckt von Sandeinwehungen. Die derzeitigen Mauerkronen liegen 0 bis 50 cm über der Oberfläche dieser Füllung. Wie sich in den Sondagen herausstellte, ist die Füllung der Räume etwa 1,30 m bis 1,60 m hoch und die antiken Fußböden des Baues liegen etwa auf Höhe

49,60 m über NN (s. Abb. 7 und Abb. 8), also deutlich tiefer als die heutige Oberfläche der Umgebung. Der Grund dafür liegt wohl in einem im Lauf der Zeit stetigen Anwachsen der Sedimente in der Umgebung der Ruine.

In den Außenmauern der Räume 3 und 4 (Abb. 4 und Abb. 6) konnten „Fenster“ festgestellt werden, von der gleichen Art wie sie bei den Strukturen Umm Ruweim 1 und Quweib beobachtet wurden: kleine Öffnungen mit den Abmessungen von etwa 20 cm mal 20 cm (Abb. 4).<sup>5</sup> In der Ostwand von Raum 17, zum Hof hin, sind zwei Öffnungen mit den Maßen von etwa 40 cm mal 40 cm angebracht. Ihre Unterkante liegt auf Höhe 51,10 NN, also rund 1,50 m über

Sondage A, angelegt von G.A.M.E., liegt in der Südwestecke von Raum (Hof) 18 (s. Abb. 6) und misst an der Oberfläche 120 cm mal 150 cm, die Tiefe ist 140 cm. Das von W.A.D.I. dokumentierte Nordprofil zeigt eine 130 cm mächtige Schicht von Sedimenten, die auf einem sekundären Begehungshorizont mit dem Niveau 49,70 m über NN liegt. Der primäre Fußboden liegt auf 49,60 m NN und schließt an eine „Putznase“ an der Ostwand des Raumes 18 an. Eine weitere Verputzschicht ist nicht vorhanden. Die Sohle der Mauer 18/17 liegt weitere 10 cm tiefer auf 49,50 m NN und sitzt ohne Fundamentgraben direkt auf der Oberfläche einer verfestigten Schwemmerasse. Eine „Mauerunterfütterung“ von kleinformatigen Steinen bildet eine Art Fundament, es handelt sich offenbar um eine Ausgleichsschicht zur Erlangung einer horizontalen Mauerbasis. Wie schon oben erwähnt zeigt das Profil keine Spur des Versturzes einer Dachkonstruktion. Fast völlig fehlt auch Versturz des Steinmauerwerks, etwas Lehmziegelschutt ist vorhanden. Es könnte daraus geschlossen werden, dass ab einer Höhe von etwa 2,20 m das Mauerwerk in Lehmziegelbauweise hochgezogen wurde (s. Schnitt A – A in Abb. 7).
