STEFFEN WENIG

## DIE GRABUNGS- UND RESTAURIERUNGS- KAMPAGNE 2002 IN MUSAWWARAT ES SUFRA

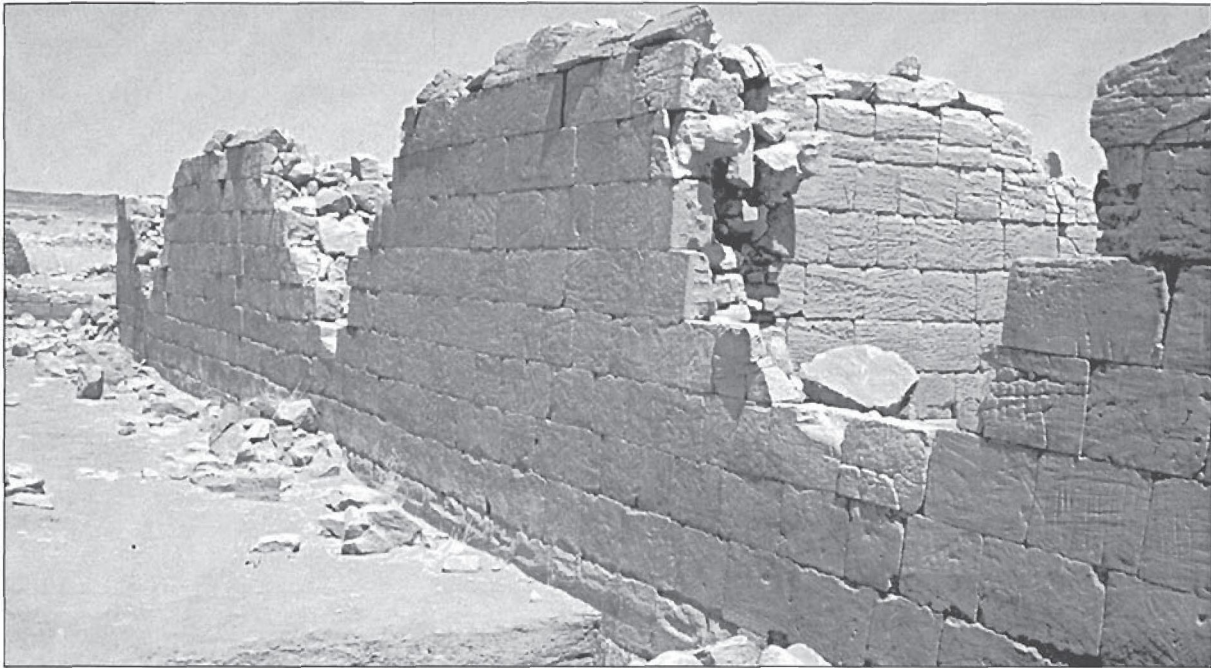
Abb. 2: Blick auf den Raumkomplex 507 - 509 von SE (Foto Wenig 2000)

Zu den Ausgrabungen des im Hof 506 gelegenen Raumkomplexes 507-509 der Großen Anlage (Abb. 1 - 3), die 2001 begonnen wurden und nunmehr abgeschlossen sind, gibt es über die Bauaufnahme von Eigner hinaus weitere interessante Einzelheiten mitzuteilen.

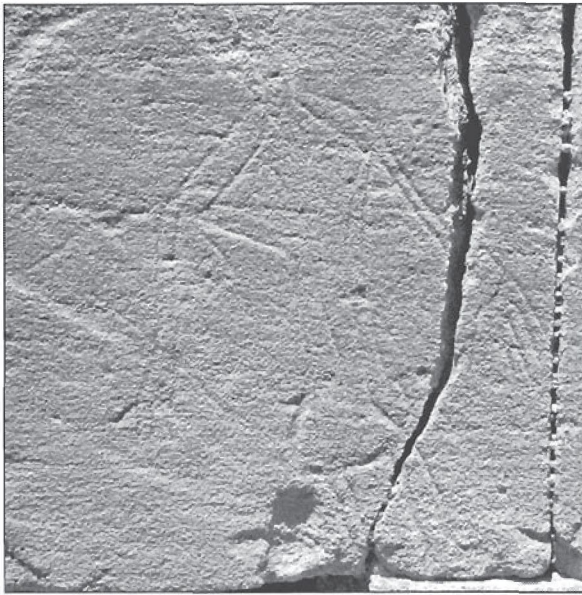
Abb. 4: Graffito einer auf dem Rücken liegenden nackten Frau. Auf der westlichen Laibung des Durchganges 506/507 (SB o.Nr., Foto T. Scheibner 2002)

Es war in genanntem Vorbericht (Anm. 9) bereits die Rede davon, dass uns Khidir A. Ahmed auf Bezüge zu heutigen Hochzeitsbräuchen im Sudan aufmerksam gemacht hatte. Hier sei erstmals das Graffito einer nackten liegenden Frau vorgestellt, das sich auf der linken (westlichen) Laibung des Einganges von Hof 506 zu Raum 507 findet und bislang unverstanden geblieben war (Abb. 4 - 5), aber

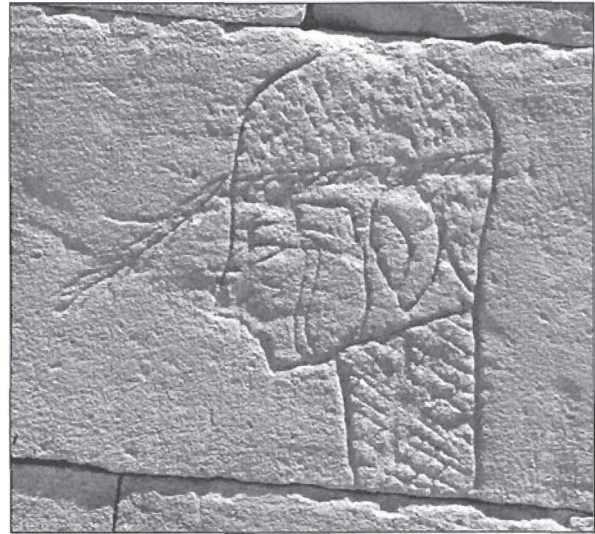
Abb. 6: Graffito eines Männerkopfes mit Schmuck im Haar. Auf der äußeren Südwand von Raum 509 (SB 506/9 - Repr. 35/36; Foto 2002-18/32)

gewunden, von dem etwas ausgeht, das Frau Hintze als Feder gedeutet hatte (Abb. 6 - 7). Nach Ansicht von Khidir A. Ahmed handelt es sich jedoch um einen Palmenzweig, den auch heute noch junge Männer im Sudan tragen, wenn sie an einer Hochzeit teilnehmen.

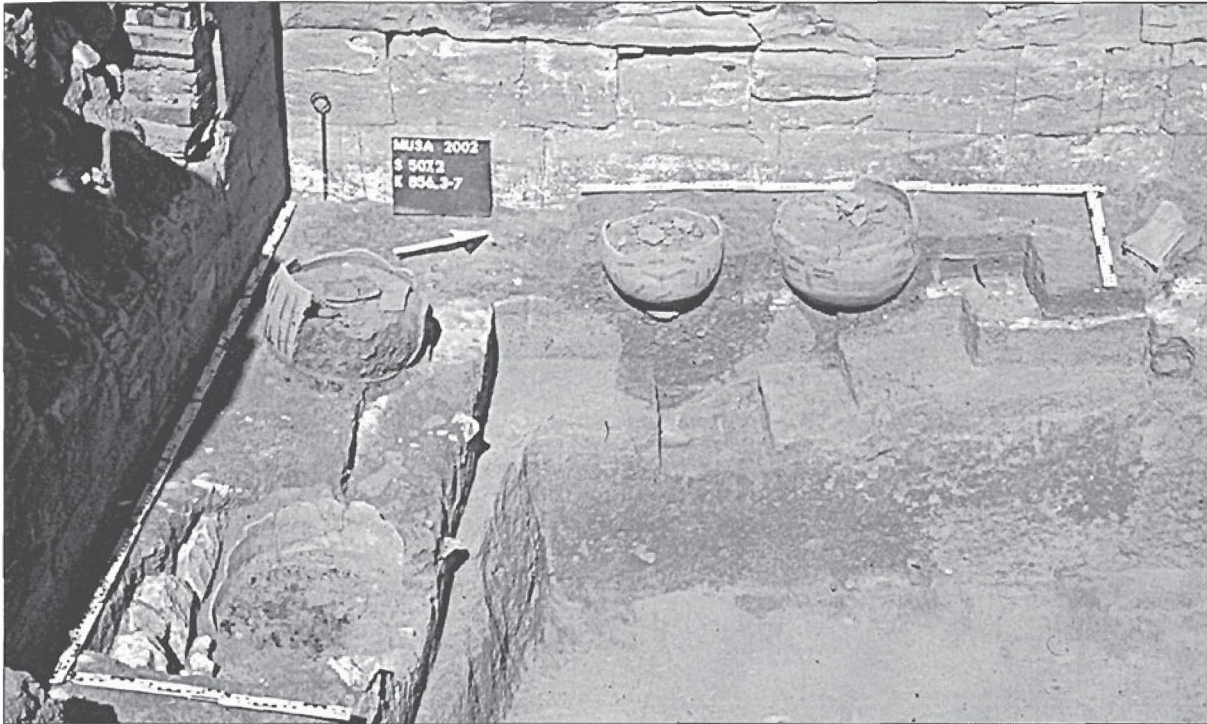
Abb. 8: Zahlreiche Kochgefäße an der südlichen und westlichen Innenwand von Raum 507 (Foto 2002-10/19).

Raum 507 diente zweifellos als Küche, wo sich zahlreiche Töpfe fanden (Abb. 8).<sup>9)</sup> Die Räume 508 und 509 waren relativ fundleer. Unklar ist bislang

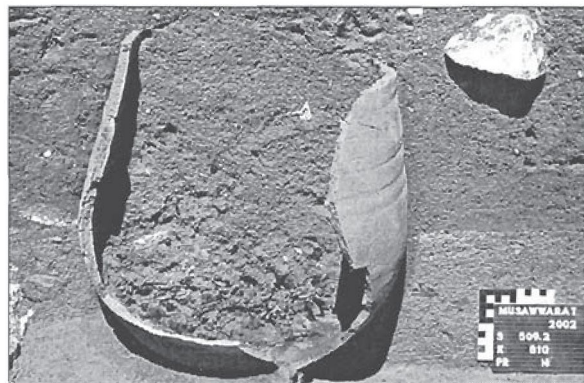
Abb. 9: In den Boden von Raum 509 eingelassenes Gefäß mit Holzkohle (Foto 2002-11/25).

noch die Funktion des mittleren Raumes 508. Im Raum 509 könnte sich ein so genanntes *hofrat el dukhan* (arab. Räucherloch/Räuchergrube) befunden haben. Dafür spricht ein in den Boden eingelassenes Gefäß, in dem sich noch Holzkohle befand (Abb. 9).

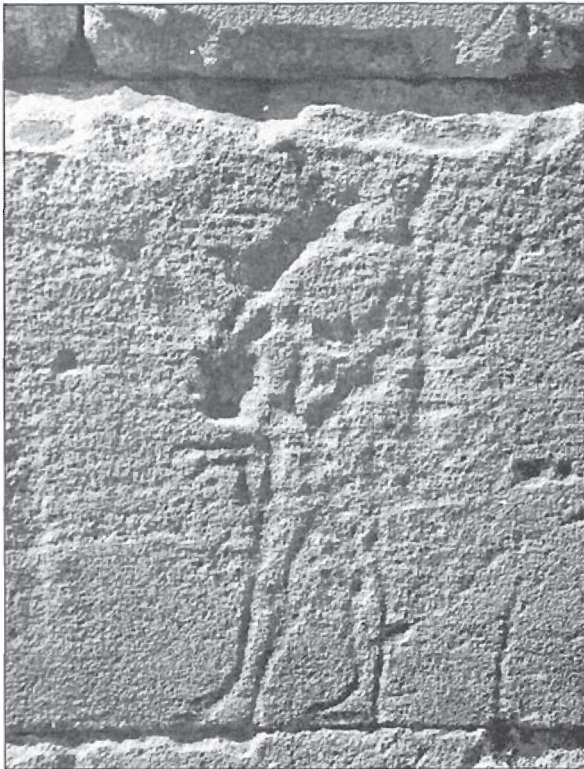
Abb. 11: Darstellung eines Mannes mit erigiertem Penis (SB 513/21, Neg.-Nr. 751/55, Repro 172/60).

Auf den Wänden des großen Hofes 513 nördlich des Ganges zur Westkapelle gibt es weitere Darstellungen, die zu unserem Thema passen und von denen hier zwei vorgestellt werden. Da ist einmal eine Darstellung eines Mannes mit erigiertem Penis (Abb. 11 - 12) sowie die Darstellung einer schwangeren Frau (Abb. 13). Sie würden an den Wänden der Großen Anlage wenig Sinn machen, wenn man nicht wüsste, dass sie einen realen Bezug haben könnten.

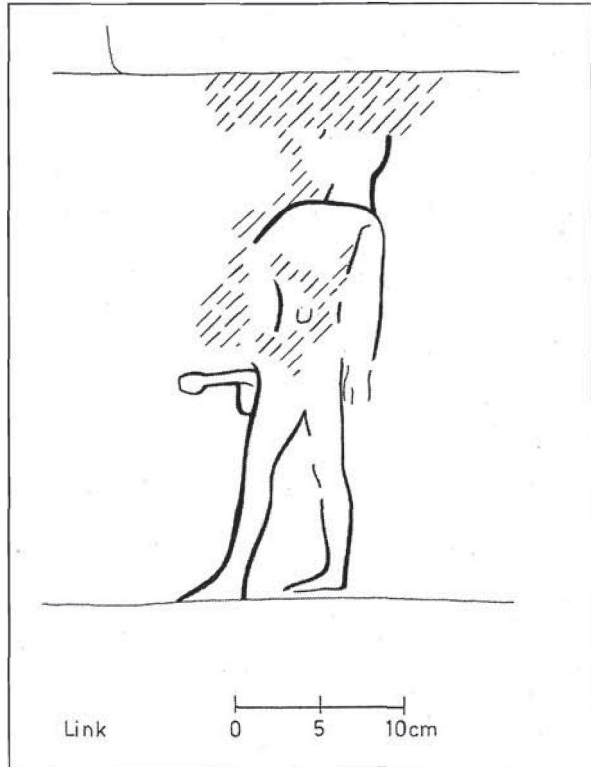
Abb. 12: Zeichnung der Darstellung von Abb. 11 (C. Link).

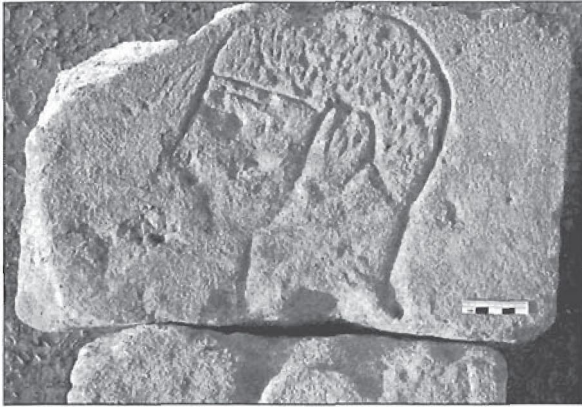
Abb. 14: Graffito mit Darstellung eines Kopfes von der äußeren Südwestecke des Raumes 509 (SB o.Nr.; Foto 2001-28/20)

Eine weitere Darstellung solch eines Kopfes wurde im Verfallsschutt der äußeren Südwest-Ecke von Raum 509 gefunden (Abb. 14 - 15), war also wohl sichtbar.
