STEFFEN WENIG

BERICHT ÜBER DIE ARBEITEN DER SAG IM JAHRE 2000 IN MUSAWWARAT ES SUFRA

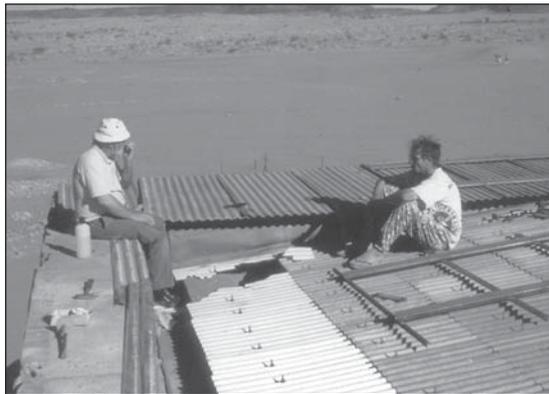
Abb. 2: M. Zeebe und S. Kirchner 1995 auf dem Dach des Apedemaktempels vor zerstörten Perspex-Platten (Foto: G. Wanning).

Schon 1995 wurde mit Reparaturen des Daches von Apedemaktempel begonnen (Abb. 2), doch es dauert bis zum Jahr 2000, bis diese Arbeiten abgeschlossen werden konnten.

Diese Arbeiten waren notwendig geworden, weil die 1969/70 beim Wiederaufbau des Apedemaktempels montierten Perspex-Platten aus DDR-Produktion im Laufe der vergangenen 35 Jahre spröde

geworden waren, z.T. große Löcher aufwiesen, durch die Regenwasser in das Innere eindringen konnte, und vor allem eine Eintrübung erfahren hatten, so dass die Lichtverhältnisse im Inneren des Gebäudes sehr zu wünschen übrig ließen.

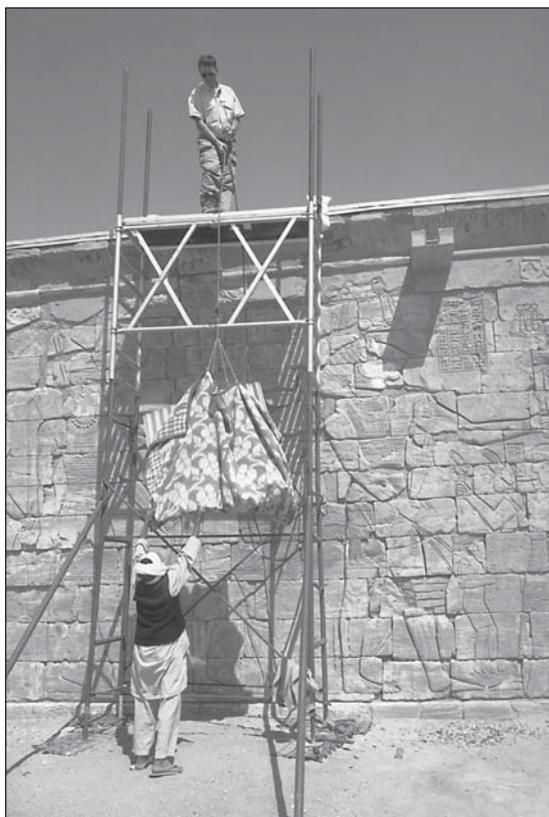
Abb. 4: Eine in Decken gehüllte Acrylplatte wird von K. Berbalk nach oben gezogen (Foto: R. Wenig).

An der Südseite des Apedemaktempels war ein Gerüst aufgebaut worden (Abb. 3). Die Acrylplatten wurden, um sie nicht zu beschädigen, in Decken gehüllt und mit Stricken auf das Dach gezogen (Abb. 4). Nach Abnahme der Perspex-Platten stellte sich heraus, daß das Mauerwerk darunter stellenweise schadhaft war und ausgebessert werden mußte (Abb. 5-6).¹⁾ Danach erfolgte das Verlegen der Acryl-Platten (Abb. 7-9). Sie wurden unter die Wellblechplatten geschoben, die ihrerseits auf einem L-förmigen Winkleisen auflagen. Auf der anderen Seite lagen die Acrylplatten auf der Innenseite der Mauerkrone auf. Zur Befestigung der Acrylplatten konnten nicht die von der Fa. Wolff vorgesehenen Halterungen verwendet werden, sondern es mußte auf ein im Sudan übliches Verfahren zurückgegriffen werden. Durch die Platten wurden Löcher gebohrt und Haken eingezogen, die im Sudan bei jedem

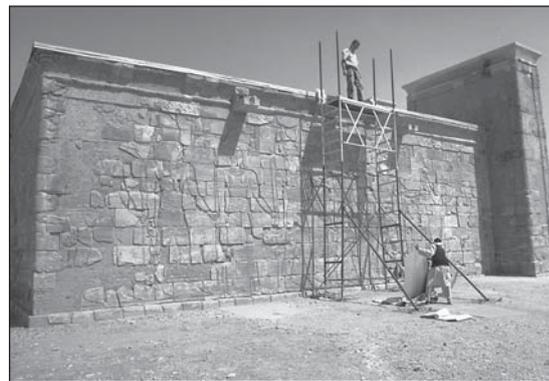
Abb. 3: Gerüst an der Südseite des Apedemaktempels (Foto: R. Wenig).

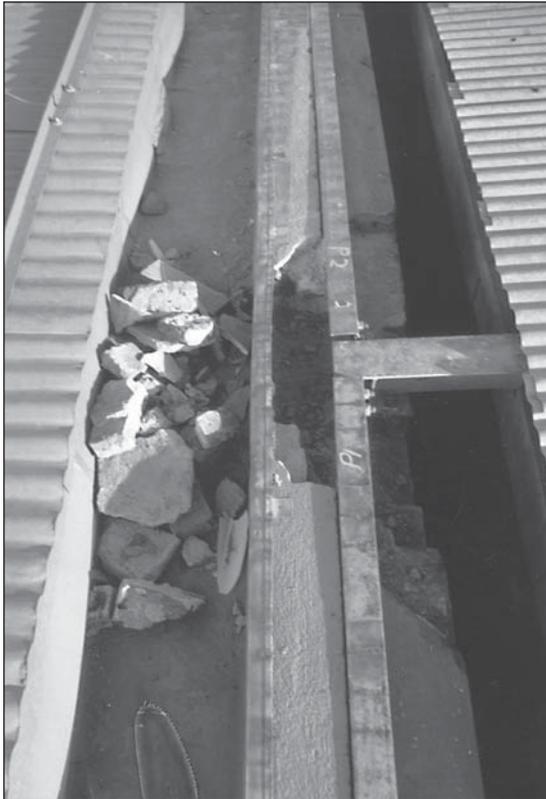
1) Diese Schäden waren entstanden, nachdem ein ungewöhnlich starker Sturm die Eisenträger angehoben hatte. Bei ihrem Niederprall zerstörten sie das Mauerwerk im oberen Bereich.

Abb. 5: Schadstelle an der südlichen Längsseite nach Abnahme der Perspex-Platten (Foto: R. Wenig).

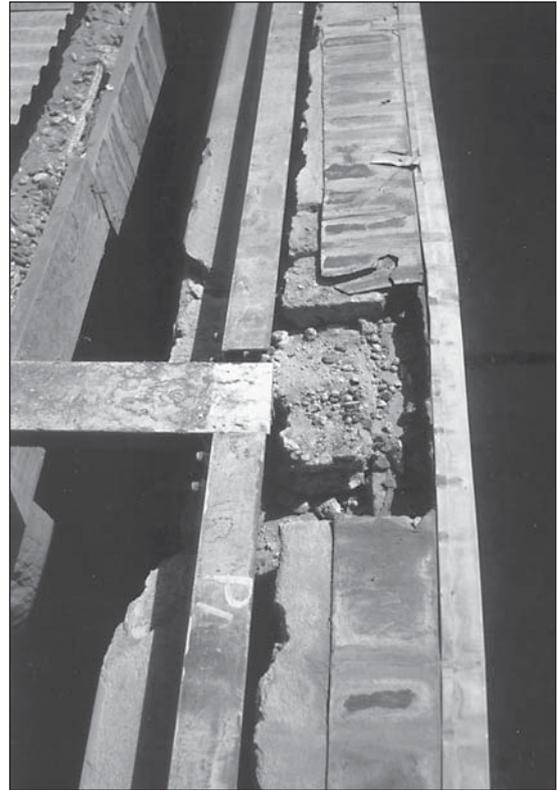
Abb. 6: Schadstelle an der nördlichen Längsseite nach Abnahme der Perspex-Platten (Foto: R. Wenig).

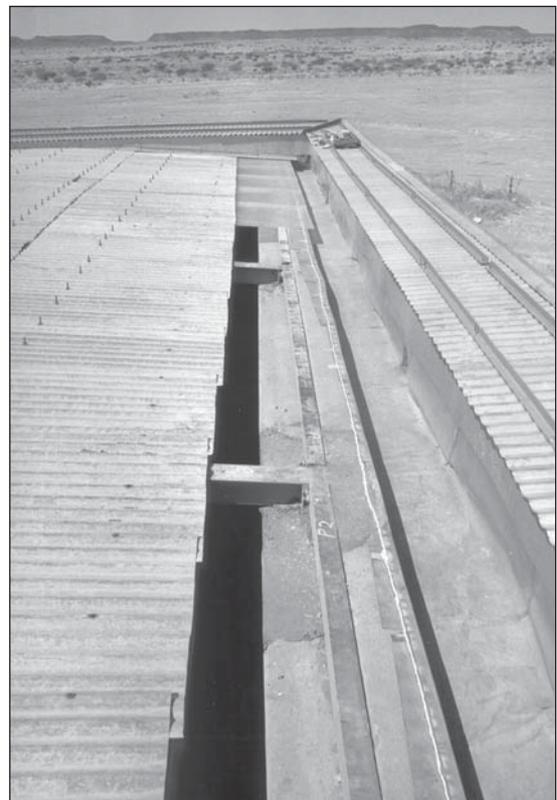
Abb. 7: Die ersten Platten sind auf der nördlichen Längsseite verlegt (Foto: R. Wenig).

Schmied erhältlich sind. Der Haken befindet sich unter dem Blech und zieht die Platten an das Winkeleisen. Er wird oben, wo er durch das Blech durchstößt, mit einer Mutter befestigt. Als Schutz gegen Regenwasser wird unter die Mutter eine Gummidichtung gelegt.

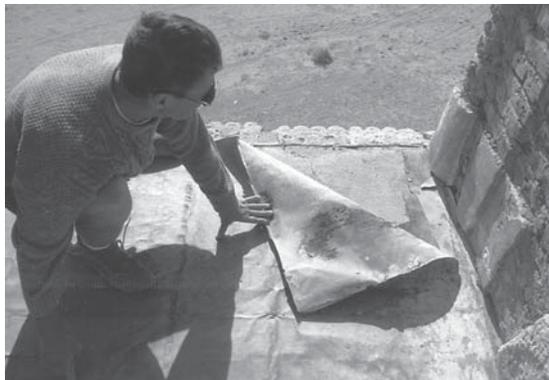
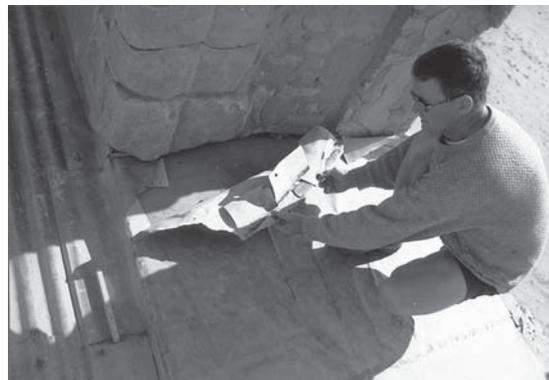
Abb. 10: Die schadhafte Zinkabdeckung zwischen den Pylontürmen (Foto: R. Wenig).

Abb. 11: Die schadhafte Zinkabdeckung zwischen den Pylontürmen (Foto: R. Wenig).

In 10 Tagen nach ihrer Anlieferung aus Khartoum waren die Platten montiert. K. Berbalk hatte bei dieser Gelegenheit auch die alte Zinkabdeckung zwischen den beiden Pylontürmen untersucht und dabei festgestellt, dass sie erneuert werden mußte (Abb. 10-11).

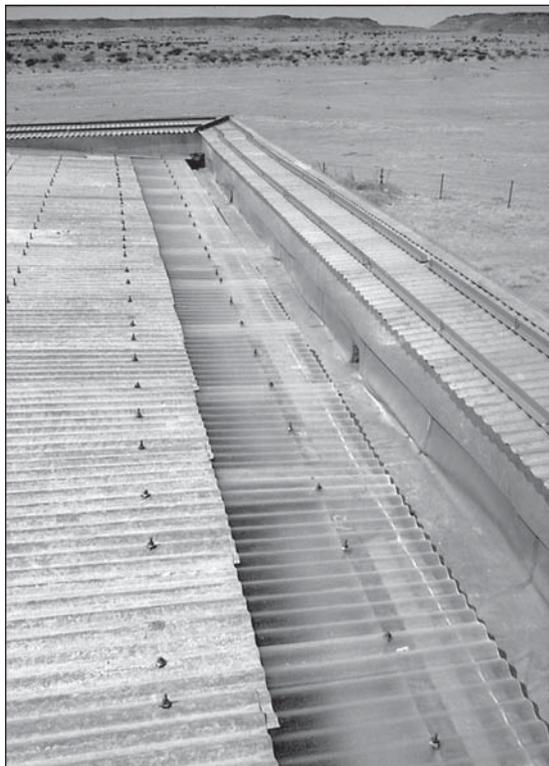
Abb. 12: Das sanierte Dach des Apedemaktempels (Foto: R. Wenig).

Damit hat die Sanierung des Daches (Abb. 12) dieses wichtigsten Kulturdenkmals aus der frühmeroitischen Periode von Kusch ihren Abschluss erfahren. Nunmehr stellt sich der Apedemaktempel in wahrstem Sinne des Wortes in „neuem Licht“ dar. Die Innenreliefs erhalten wieder genügend Streiflicht von oben, sie sind dadurch erneut hervorragend sichtbar und vor allem gegen eindringendes Regenwasser geschützt. Vermutlich bedarf das Dach in den nächsten 15 - 20 Jahren keiner weiteren Reparatur mehr.

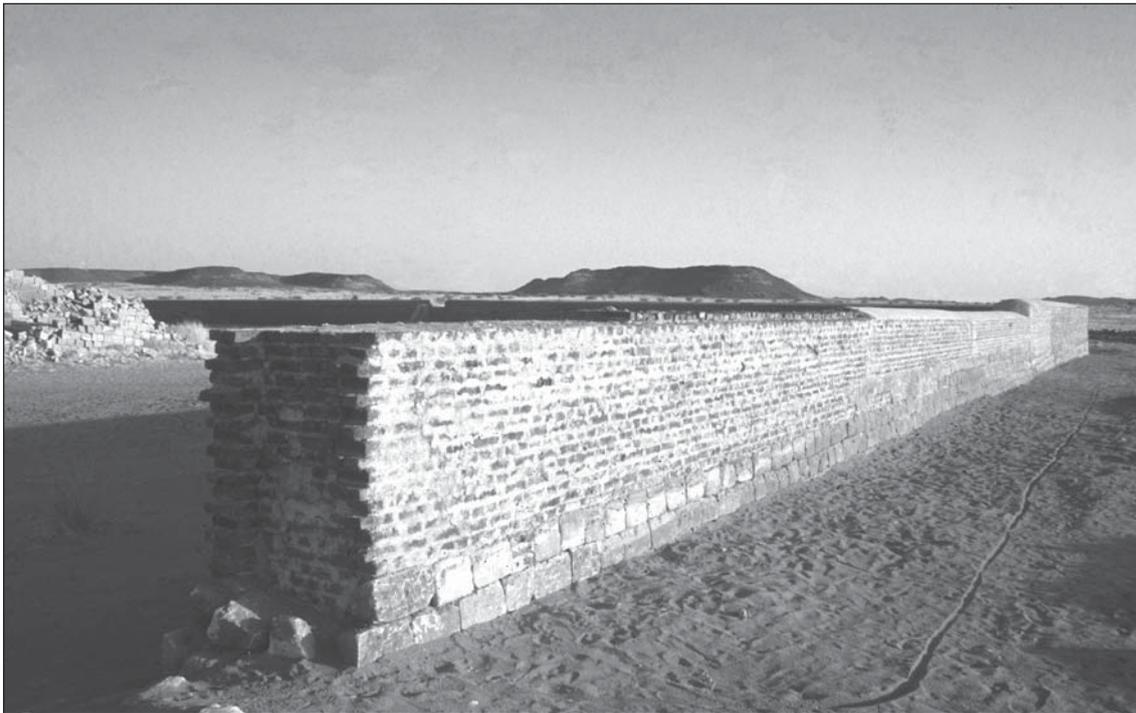
Abb. 13: Große Anlage: Die 2000 wieder aufgebaute Umfassungsmauer, die den Hof 227 im Osten begrenzt (Foto: St. Wenig).

Nachdem in den Jahren 1997 bis 1999 bereits jeweils etwa ca. 30 laufende Meter der Umfassungsmauer im Norden der Großen Anlage bei den Höfen 226 und 227 aufgebaut wurden, ging es in diesem Jahr darum, diese Mauer an der Ostseite des Hofes 227 weiterzuführen, wobei mit unseren bewährten Fachkräften aus Shendi und Khartoum und der Hilfe einheimischer Arbeiter erneut 30 Meter aufgebaut wurden. Damit sind 120 Meter der Umfassungsmauer fertiggestellt (Abb. 13). Auf Vorschlag des Architekten D. Eigner wurde die Mauerhöhe von 2.70 m auf 2.40 m verringert, weil durch das Ansteigen des Geländes die Mauer optisch zu hoch erschienen wäre. Auf den positiven Effekt, den diese wieder aufgebaute Umfassungsmauer hat, ist bereits

im vergangenen Bericht hingewiesen worden. Die ausbleibende Sandakkumulation innerhalb der Großen Anlage erleichtert nicht nur den Archäologen die weitere Arbeit, sondern spart auch Geld, die das ständige Beräumen gekostet hätte. Mehr aber noch, es ist einerseits ein Beruhigungseffekt in den Höfen 226 und 227 eingetreten und andererseits wird ein gewisses Raumgefühl vermittelt. Der Wissenschaftler wie der Besucher haben die Möglichkeit, sich eine Vorstellung davon zu machen, wie die Große Anlage einst gewirkt haben mag. Die Ruinen gehen – zumindest im Nordosten – nicht mehr direkt über in die Landschaft, sondern erheben sich aus der Landschaft durch eine klare Begrenzung. Dies kommt der einstigen Situation relativ nahe.

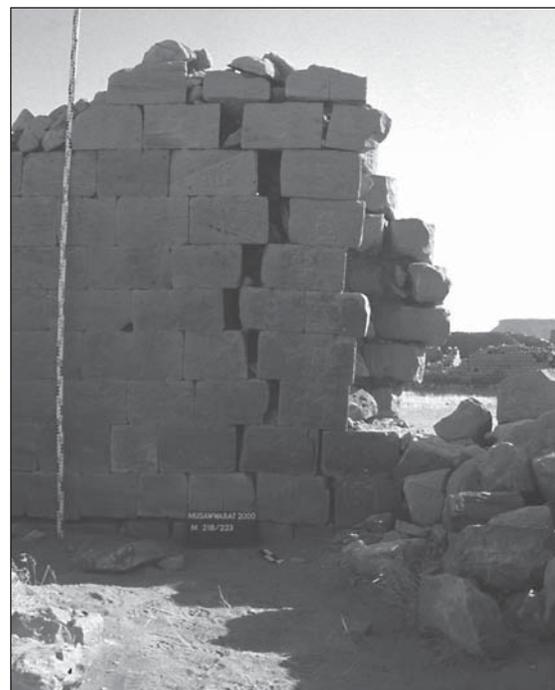
Abb. 14: Große Anlage: Die einsturzgefährdete Mauer 223/218, (Foto: Archiv)

Die Hauptarbeit aber war das Abtragen eines Mauerstückes, das sich mit einem tiefen, auf beide Schalen erstreckenden Riss gefährlich zur Seite neigte und abzustürzen schien. Es handelt sich um die Mauer 223/218 (Abb. 14). Nachdem die Wand von beiden Seiten steingerecht dokumentiert worden war, wurden die Steine nummeriert und entsprechend ihrer Position abgebaut und gelagert, damit im darauffolgenden Jahr der Wiederaufbau reibungslos vonstatten gehen könne.
