DIETER EIGNER

ARCHITEKTURSONDAGEN DER KAMPAGNE 2000 IN MUSAWWARAT ES SUFRA

DER HAUPTINGANG DER GROSSEN ANLAGE (TOR E/305)

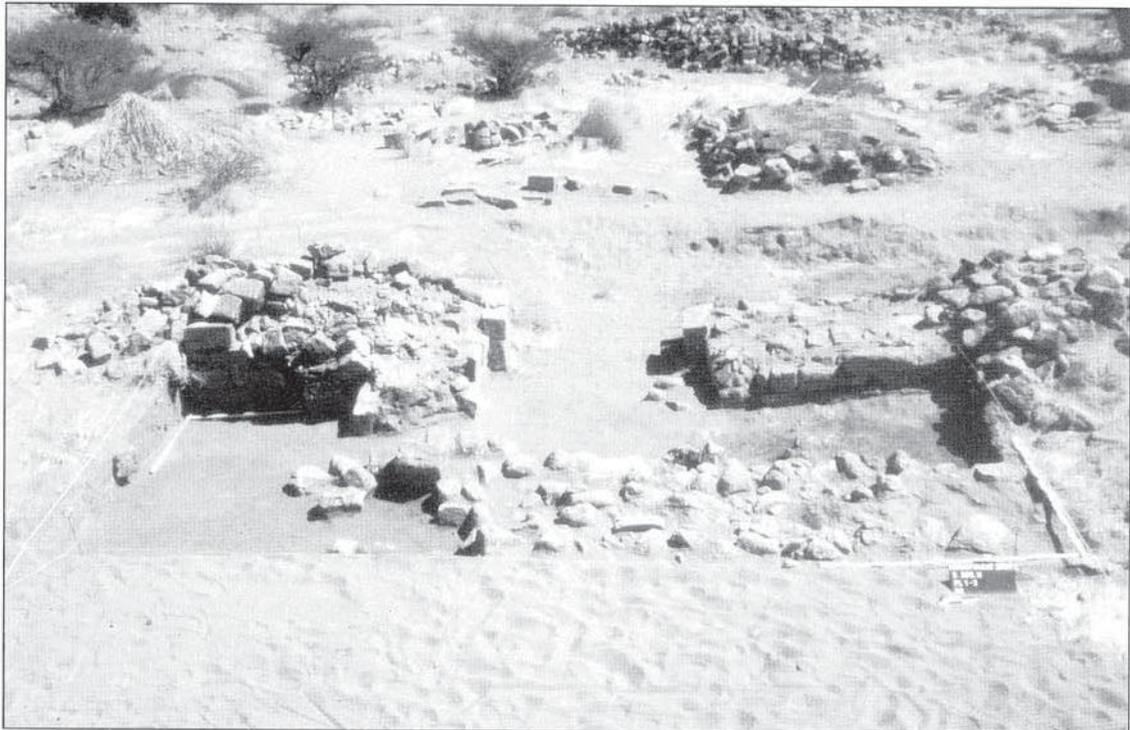
Abb. 1: Das Haupttor der Großen Anlage während der Freilegungsarbeiten der Kampagne 2000, Planum 1 - 2, von Westen gesehen. Im Vordergrund Blockverstoß des Tores, am oberen Bildrand Abraumhalde der Kampagne 1968 (Dia Nr. 2000 - 03/33).

Die Freilegung des Tores in der Kampagne 2000 erfolgte in zwei Phasen und in mehreren Schnitten (Abb. 1), bis das Tor schließlich bis zur Sohle der Fundamentlage, die auf dem gewachsenen Boden ruht, freigelegt war. Es folgte eine exakte Aufnahme mit dem Theodoliten, wobei rund 70 Punkte eingemessen wurden. Zeichnung von Grundriß/Draufsicht (Abb. 2), Ansichten und Schnitten im Maßstab 1:20, fotografische Dokumentation, Beschreibung. Die Dokumentation soll die Grundlage für die zukünftige teilweise Wiedererrichtung des Tores bilden.

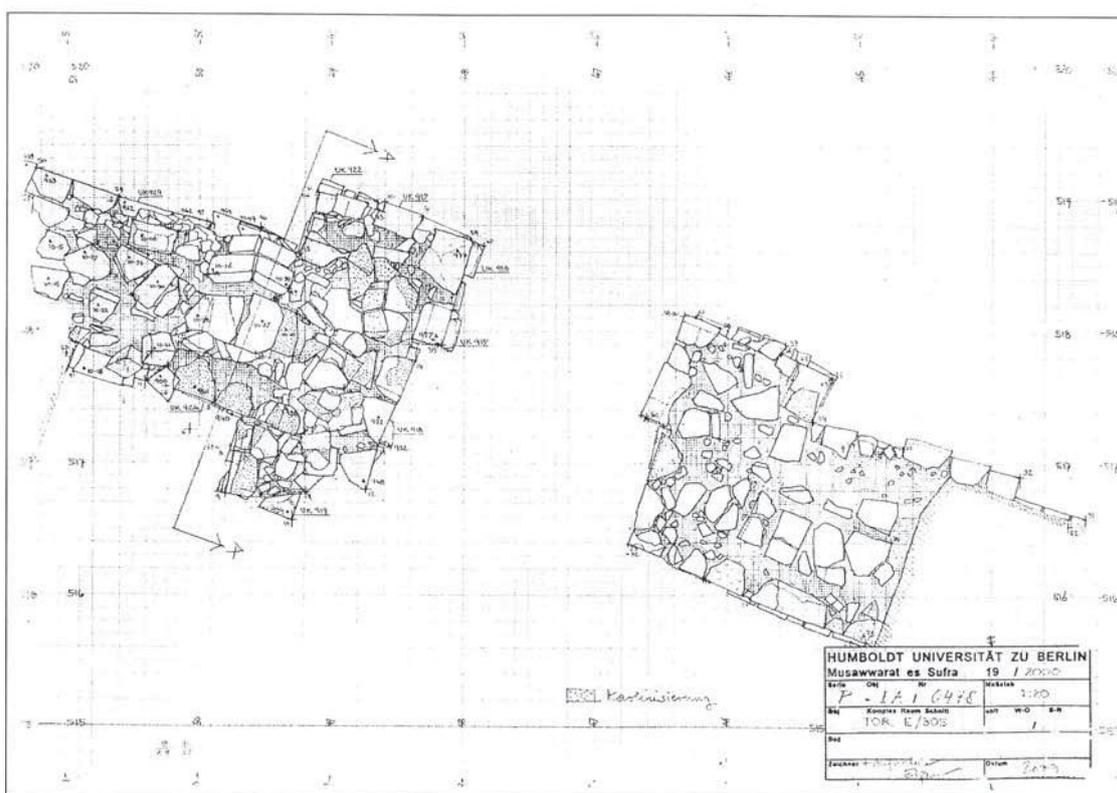
Abb. 2: Das Haupttor der Großen Anlage, Bauaufnahme – Feldzeichnung der Kampagne 2000 (Zeichnung P-IA/0478).

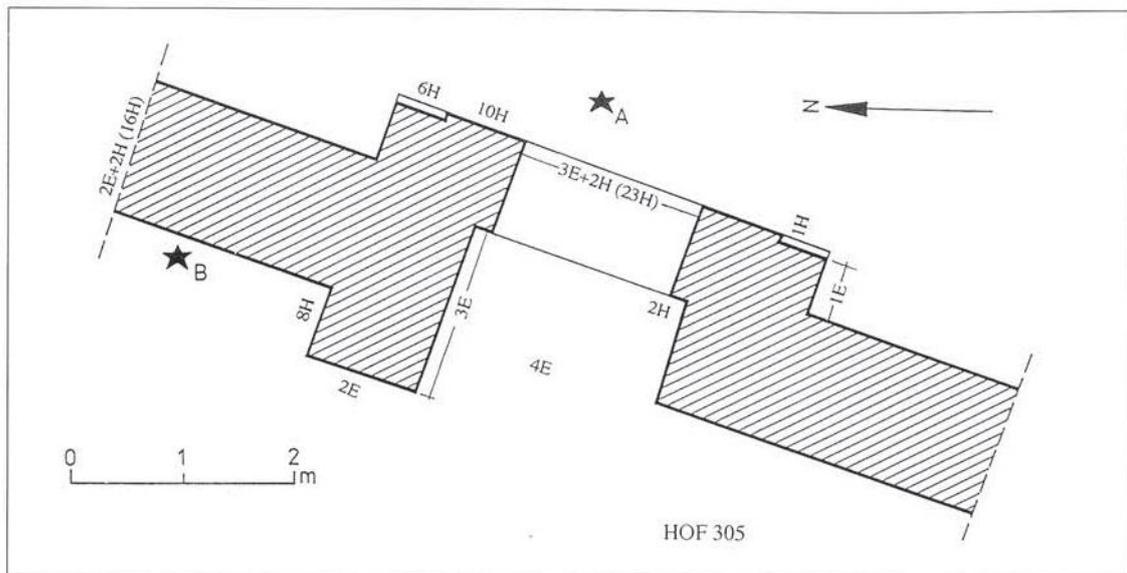
Abb. 3: Das Haupttor der Großen Anlage, Grundriss mit Maßangaben in Ellen ($1 E = 52,5 \text{ cm}$) und Handbreiten ($1 H = 7,5 \text{ cm}$). *A bezeichnet die vermutliche Fundlage einer "Plastik eines Löwenkopfes" (Hintze 1971: 234 und Abb. 14), *B bezeichnet die Fundlage eines Löwenprotoms, gefunden 1996 (MittSAG 7, Sep. 1997, Foto auf S. 5).

An der Mauerbasis konnten für die meisten Dimensionen des Tores exakte Maße ermittelt werden. Die Abmessungen basieren auf (ägyptischen) Ellen und Handbreiten, wobei die Folge 8-16-32 Handbreiten eine besondere Rolle spielt (Abb. 3). Infolge der Deformierung des Mauerwerks konnte für die Tiefe der Laibungen kein genaues Maß festgestellt werden, sie schwankt zwischen 11 und 12 Handbreiten.

*A in Abb. 3 bezeichnet den vermutlichen Fundort eines Architekturblocks von der Bekrönung des Tores. Der Block, gefunden in der Kampagne 1968, stammt von einer Hohlkehle und ist mit einem Löwenkopf geschmückt (Hintze 1971: 234 und Abb. 14). Auf die Bedeutung dieses Löwenkopfes wird an anderer Stelle näher eingegangen (Eigner, im Druck).

*B bezeichnet den Fundort eines Löwenprotoms (gefunden 1996 – MittSAG 7, Sept. 1997, Foto auf Seite 5), das mit großer Wahrscheinlichkeit seinen Platz an der Stirnseite der Zungenmauer hatte. Im Lauf der Kampagne 2000 wurden im Versturz des Tores Blöcke von Hohlkehlen, Eckblöcke der Torumrahmung, Teile eines sehr steilen Eselsrückens und eine relativ große Anzahl von flachen Steinplatten gefunden. Es scheint, daß ein steiler Eselsrücken von drei Steinlagen Höhe das Tor bekrönte, die flachen Steinplatten stammen von einer Wassernase an der Basis des Eselsrückens. Weitere Blöcke von Hohlkehlen und Uräenfriesen (in zwei Größen), die mit großer Wahrscheinlichkeit vom Haupttor kommen, liegen auf einer Abraumhalde etwa 40 m östlich des Tores (s. Abb.1).

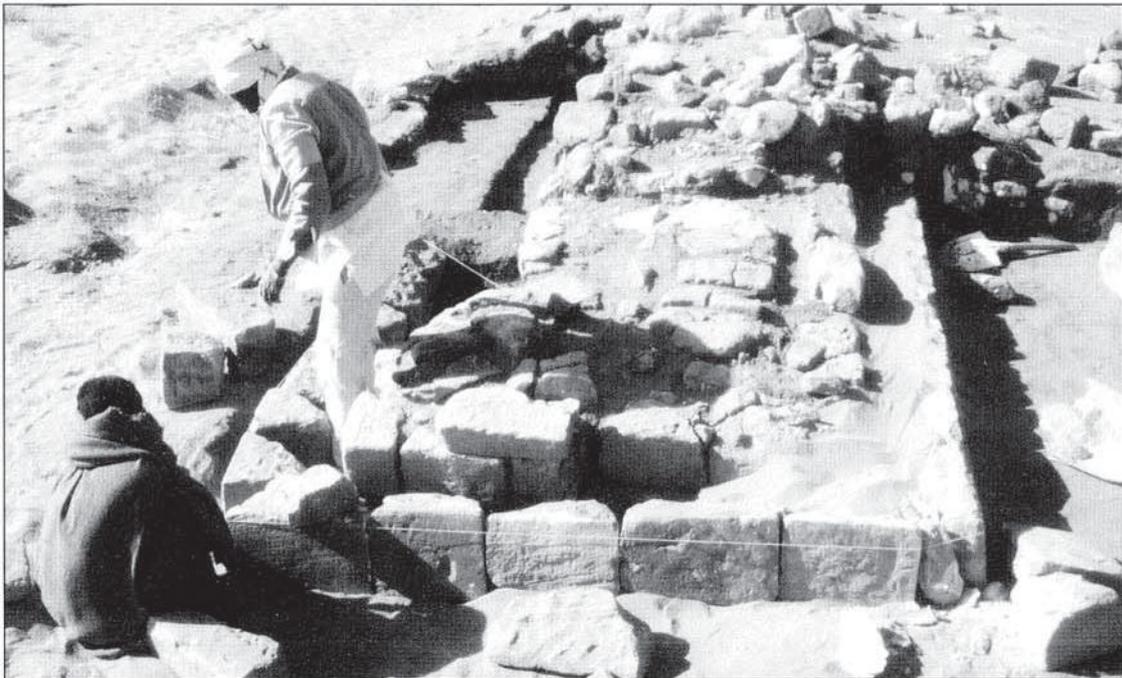
Abb. 4: Schutzmaßnahmen zur Erhaltung der Reste des Haupttores: Ummauerung mit Sandsteinblöcken, Einbettung in reinem Sand (Dia Nr. 2000 - 42/5).

Leider ist der Erhaltungszustand der Reste des Tores sehr schlecht. Der Einsturz des Tores erfolgte vermutlich schon im Altertum, in den noch stehenden Resten wurde der Erdmörtel durch die Regenfälle aufgelöst, was eine gewaltige Ausbauchung des Mauerwerks zur Folge hatte. An der heutigen Oberkante der an das Tor anschließenden Umfassungsmauer wird eine Mauerstärke von bis zu 160 cm gemessen, während sie an der Mauerbasis 120 cm beträgt. Die starken Regenfälle des Sommers 1999 führten zu einer intensiven Durchfeuchtung des Mauerwerks. Die anschließende Hitze der direkten Sonneneinstrahlung nach der Freilegung löste einen Kaolinisierungsprozeß aus, der eine nicht kleine Zahl von Blöcken zu weißem Staub zerfallen ließ. Die Reste des Tores wurden durch eine Ummantelung mit Sandsteinblöcken und reinem Sand gesichert (Abb. 4), die Oberseite wurde regendicht mit Leimerde abgedeckt. Eine teilweise Rekonstruktion des Tores – Abtragen und Wiedererrichten des Steinmauerwerks, Erhöhung mit Ziegelmauerwerk – ist für die Zukunft geplant.
