CONSERVAZIONE, TECNICA E RESTAURO DEGLI AFFRESCHI

di *Leonetto Tintori*

III. RILIEVI ED ANNOTAZIONI PRESI DURANTE IL RESTAURO DEL 1970-1973

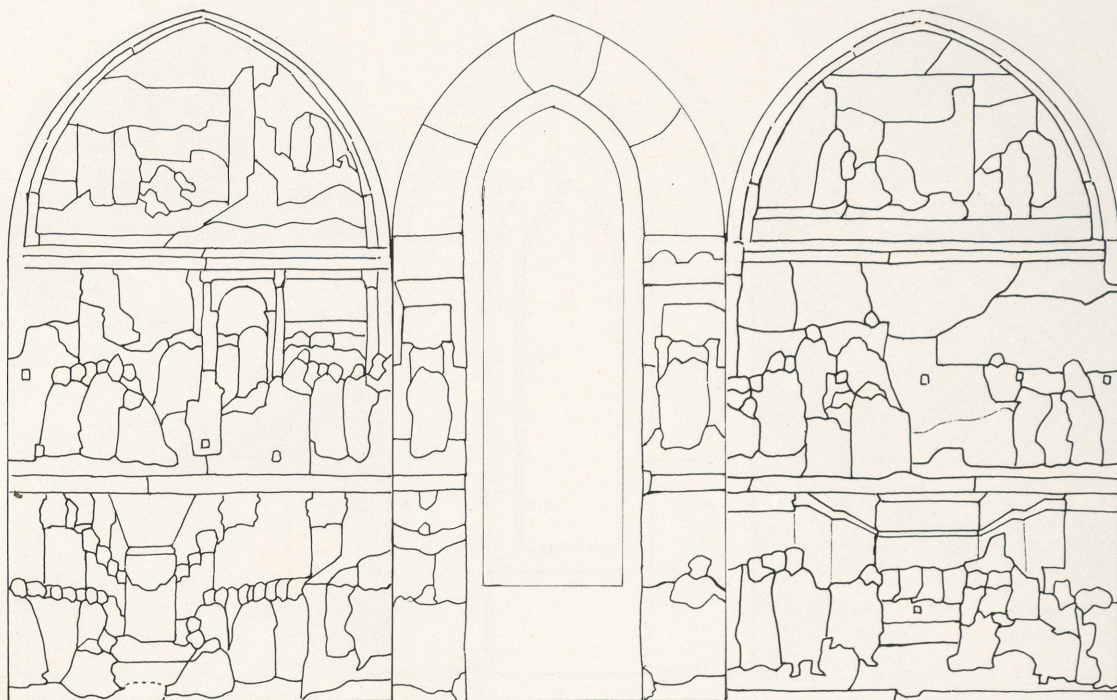
77 Rilievo delle giornate.

Parete sinistra: A = Natività, Sostituzione del neonato e Identificazione: in tutta la lunetta giornate 24. - B = Ordinazione, Liberazione dell'indemoniato e Disputa: giornate 59. - C = Lapidazione ed Esequie: giornate 69.

Parete centrale: D = lunetta con lo stemma: giornate 5. - E = S. Giovanni Gualberto: giornate 9. - F = S. Alberto: giornate 10; Lapidazione di S. Stefano: giornate 10; Decapitazione di S. Giovanni: giornate 6.

Parete destra: G = Natività, Zaccaria impone il nome a S. Giovanni: in tutta la lunetta giornate 25. - H = Congedo, Visione nel deserto e Predica: giornate 42. - I = Decapitazione, Convito di Erode: giornate 52.

In un contesto di „giornate“ di dimensioni varianti (figg. 77, 78), molto grandi per i fondi e le architetture, più piccole per le figure, ma quasi tutte troppo estese per potere essere finite in un giorno, il Lippi abbozza rapidamente le immagini con estrema vivacità, rimandando al „secco“ le cesellature. Ma purtroppo, preso dal suo temperamento, quando finisce a tempera non si limita a finiture o alla stesura di colori inadatti ad essere messi in „fresco“, bensì dispone altre figure, rimodella vesti, aggiunge e sposta con la più grande libertà. Le rielaborazioni a tempera (fig. 80), abitualmente, vengono definite „pentimenti“ quando modificano o spostano il soggetto.

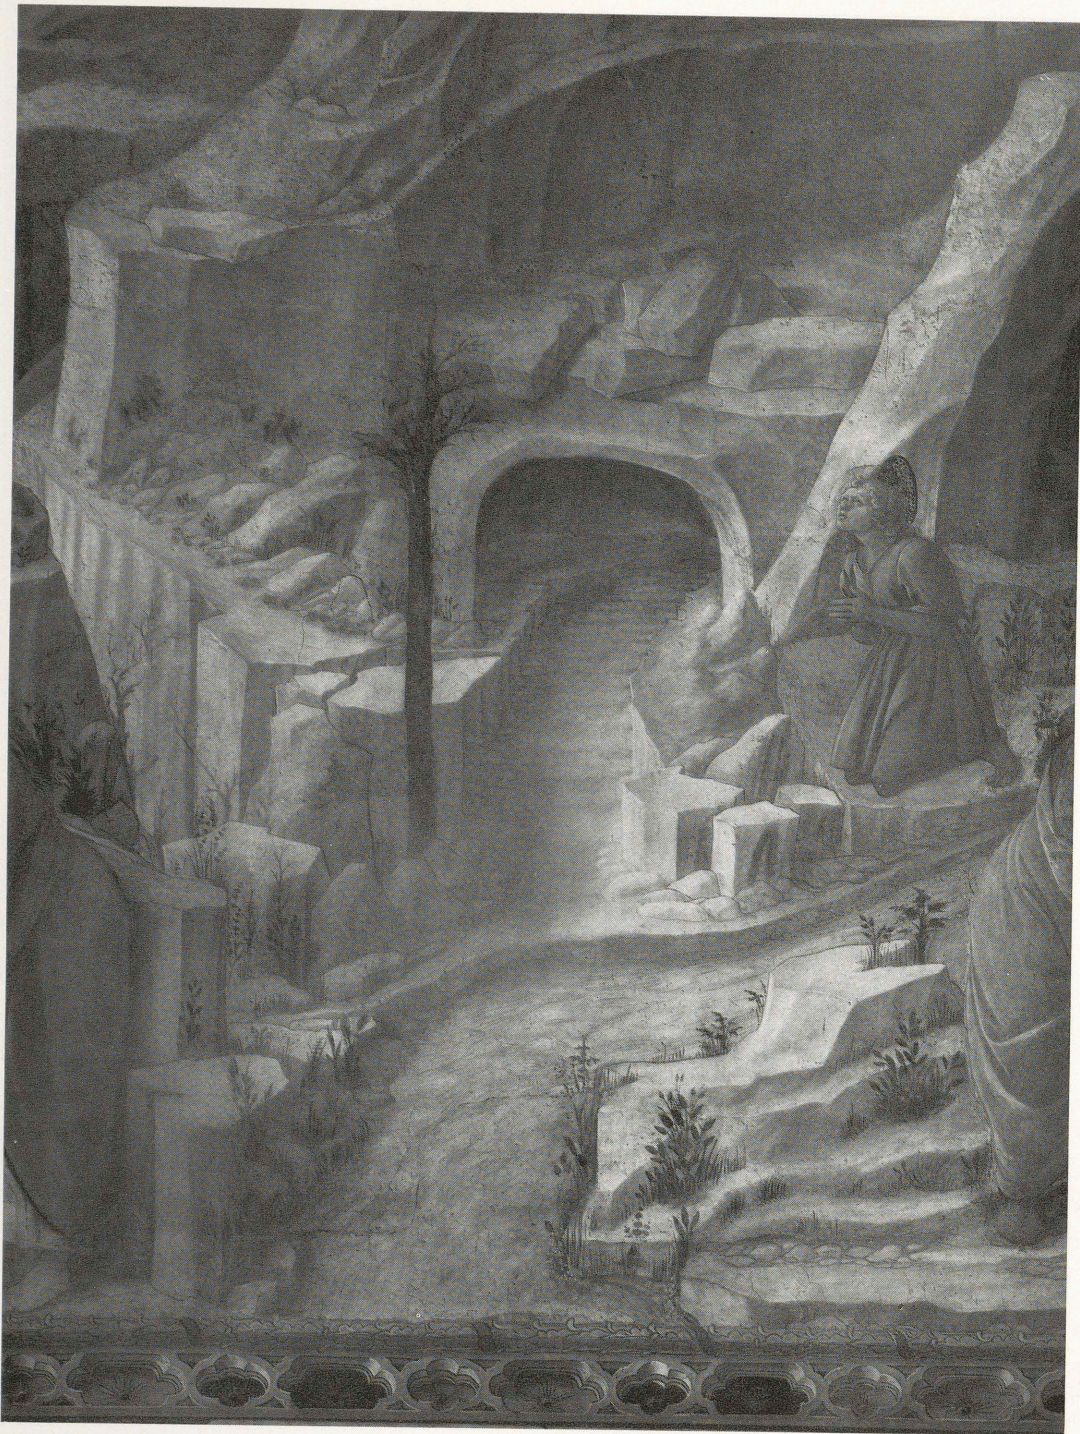
81 Insieme dell'Apparizione dell'Angelo a S. Giovanni nel deserto.

Altra grave perdita di integrale aggiunta a secco è quella dell'Apparizione dell'Angelo a S. Giovanni nel deserto (fig. 81). L'apparizione offriva al giovane la croce del Battista (fig. 83) ed era senza dubbio uno degli elementi essenziali, tanto da chiedersi perché non sia stato da Lippi tracciato sul fresco, bensì aggiunto a tempera sul secco. Di questa figura restano ora soltanto lievi tracce del nimbo e delle nubi che sostenevano l'angelo e la croce, dipinta in cinabro e a suo tempo in alcuni punti protetta da un rilievo in cera (fig. 82).

Le figure più danneggiate sono quelle della Predica, dove, oltre alla scomparsa di quasi tutti i colori a tempera, anche l'affresco è gravemente danneggiato dalla solfatazione. Però la perdita più importante in questo scomparto è senz'altro quella dell'Angelo che appare a S. Giovanni nel deserto (vedi figg. 81-83). Realizzato completamente a secco, sul paesaggio finito a buon fresco, restano della sua presenza soltanto lievissime impronte e qualche sfumatura di colore. Le tracce più chiaramente visibili sono quelle lasciate dalle ornamentazioni a cera.

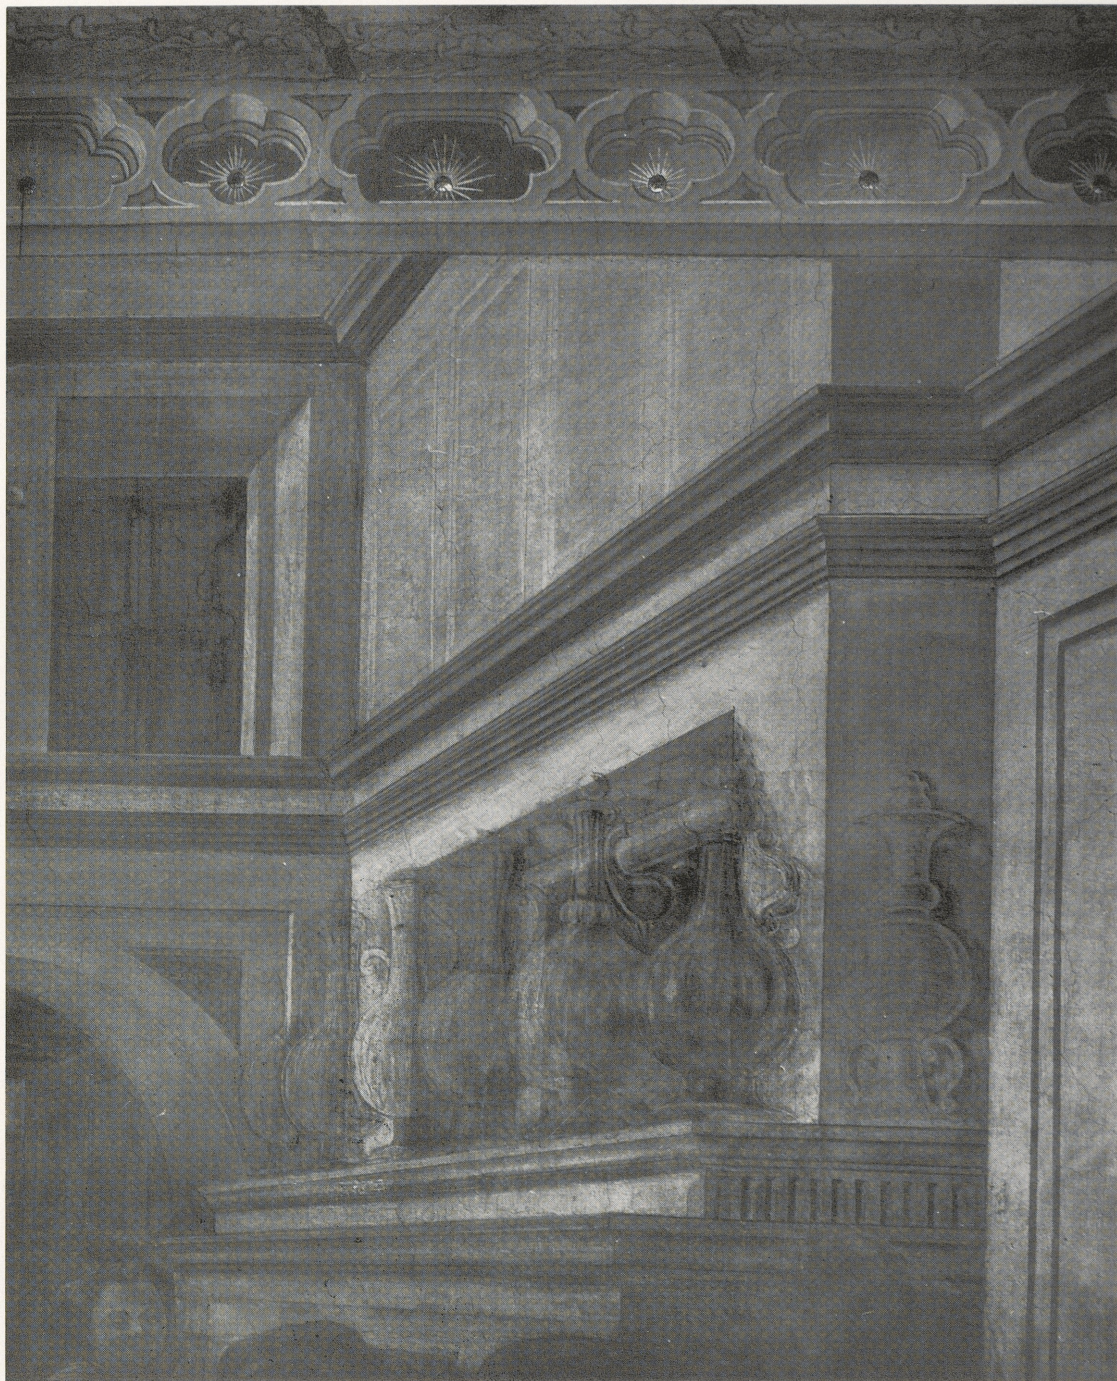
84 Tracce dei vasi sopra la mensola nella sala del Convito di Erode.

Le più numerose ed importanti rielaborazioni a tempera si hanno nel Convito di Erode (fig. 54). Oltre al gruppo dei musicanti la traccia di una figura simbolica si affaccia tra il verde sopra la Salomè che riceve la testa del Santo (figg. 57, 95). Una terza ancella era aggiunta tra Erode ed Erodiade (fig. 59). Senza voler fare un elenco completo di tutti i pentimenti, non possiamo ignorare il gruppo di vasi sul muro, al di sopra di Erode (fig. 84).

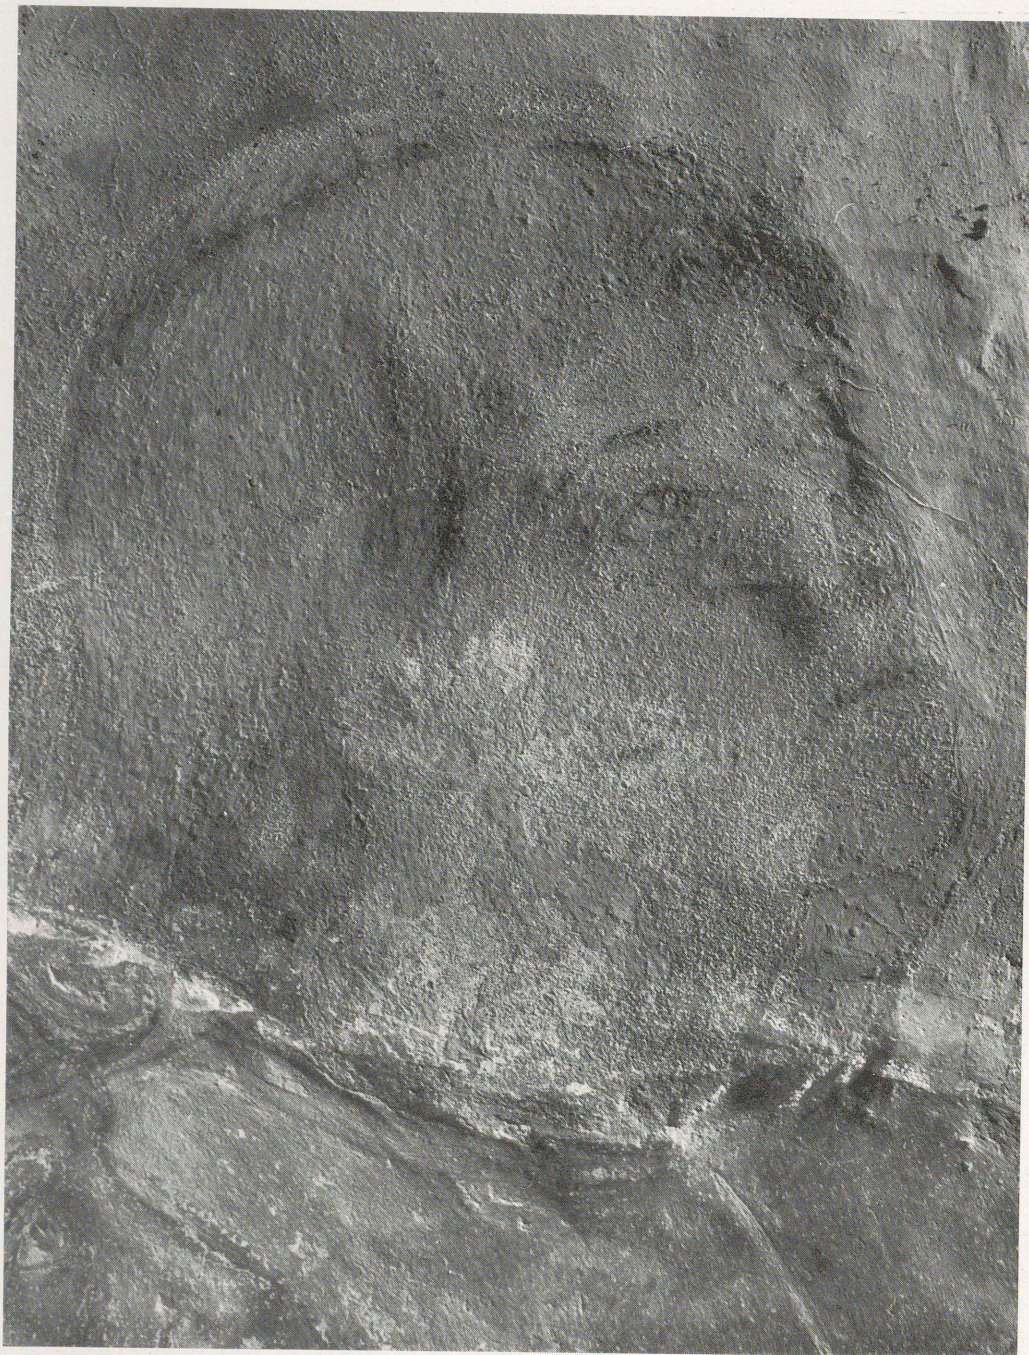
85 Particolare della Predica di S. Giovanni.

Anche il colore apparentemente più compatto è talvolta quasi completamente staccato dall'intonaco.

Due fotografie (figg. 85, 86) possono dare un'idea del pericolo rappresentato da queste condizioni di tumefazione. Le scaglie staccate dall'intonaco in falde precariamente sospese, con superficie leggermente convessa (fig. 87) non sempre di facile identificazione, sono presenti più frequentemente dove in origine il colore fu steso denso ed abbondante come nelle cornici, fasce decorative ed altri motivi ornamentali.

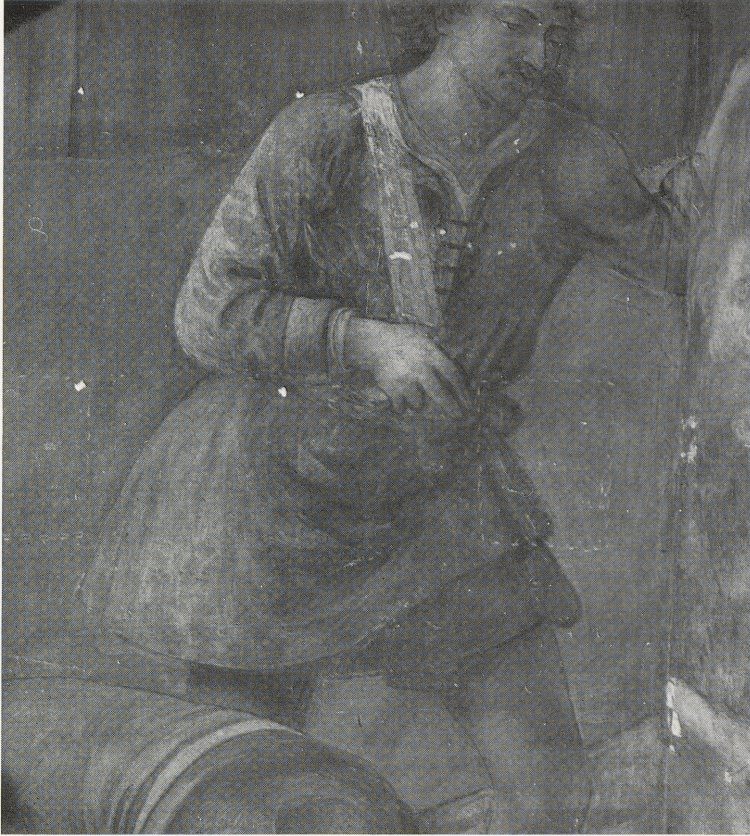
92 Particolare della Decapitazione del Battista: il boia.

Queste le zone a tempera più evidenti, ma di tante si è persa traccia o se ne scorge appena l'impronta, come il nastro a fiocco che fasciava il braccio destro del boia (fig. 92).

S. Giovanni decapitato ed il boia (figg. 56 e 92):

Tutto preso dal problema espressivo del dramma, Lippi, mentre affrescava, ha trascurato tutti i particolari descrittivi, dimenticandosi persino di raccordare elementi costruttivi dell'architettura. A questo punto, in grande confidenza con l'ausilio della tempera, ha affidato alla revisione a secco la coesione logica degli elementi compositivi. Oltre a ripassare con i più dolci colori a tempera gli alberi e le vesti, anche l'edificio dietro al boia era abbondantemente ripassato. Di tutti questi completamenti rimane oggi poco o nulla. Del fiocco stretto intorno all'avambraccio del boia scorgiamo soltanto l'impronta del glutine dove la superficie risulta più tersa che intorno. Più evidenti sono i residui del pugnale e dello spadone. La ripassatura a tempera con la quale era stato rinforzato e allungato il corpetto al boia, ha subito la sorte stessa del nastro al braccio e ne ricorda l'esistenza la superficie leggermente meno abrasa. La presenza dei colori a tempera ha protetto per lungo tempo la preparazione sottostante, mentre vicino il tempo incidiva i suoi segni.

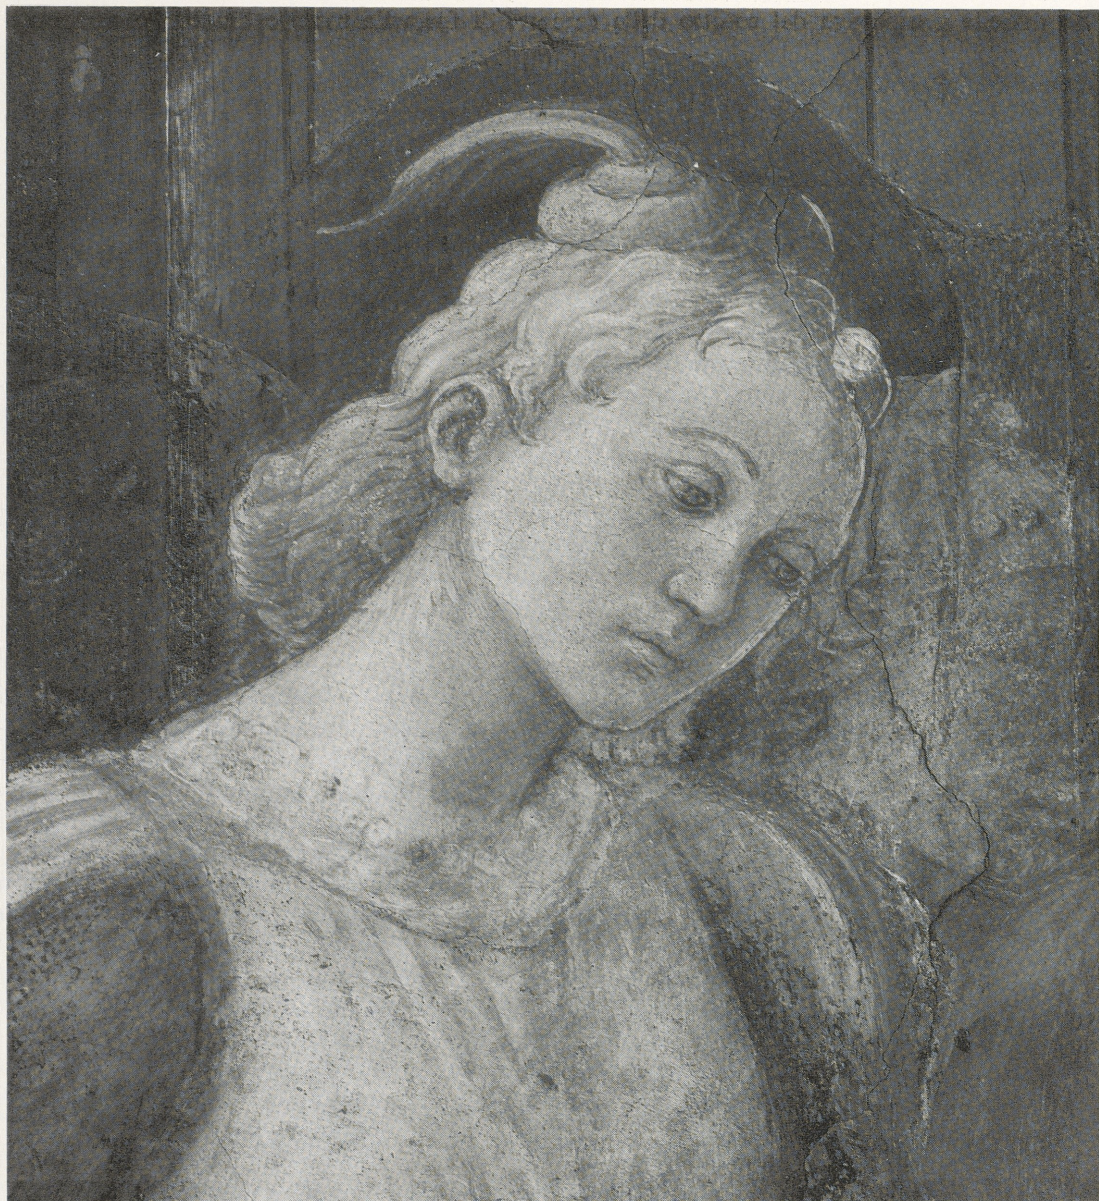
93 Testa della Salomè danzante.

La sparizione dei gioielli che ornavano il collo della Salomè danzante (fig. 93) è nulla in confronto alla perdita del braccio destro del quale di originale completo resta soltanto la fascia verde già segnalata. I residui azzurri che modellano la veste deformando il gesto sono in parte originali, mentre è stata persa del tutto l'azzurrite delle parti più chiare, parzialmente sostituite da una parte della preparazione. Anche la mano che soltanto per la posizione del pollice si poteva stabilire di vederne il palmo, accusa la superficialità dei vecchi interventi (vedi fig. 55).

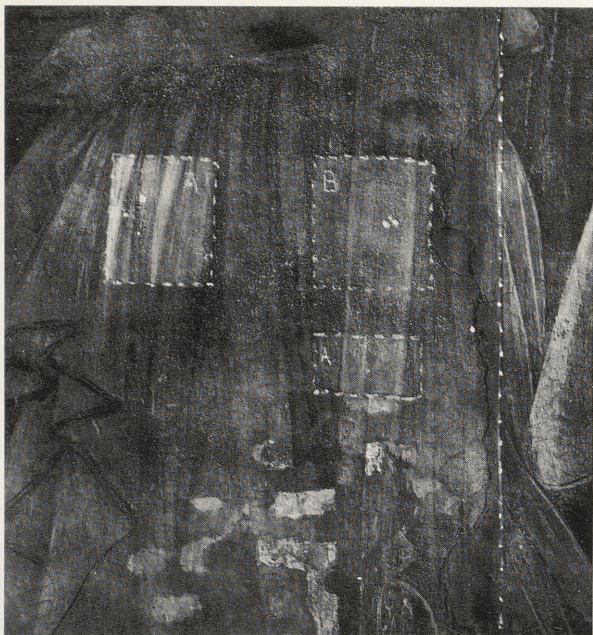
96 Prove di applicazione del bario e di pulitura sulla veste di Salomè che riceve la testa del Battista.

Il colore risulta meno limpido del campione A; molti crateri sono ancora sporgenti ed un alone traslucido grigiastro contorna la zona trattata.

La lunga permanenza della soluzione di bario ha fatto trasmigrare ai bordi sostanze organiche contenute dal colore e dall'intonaco insieme ad esuberanza di sali del bario. È probabile che il bario sia penetrato anche nell'intonaco e magari anche nell'arriccio, ma inutilmente se nell'intonaco e nell'arriccio non era presente gesso.
