PUEBLA Patrimonio de arquitectura civil del virreinato

Dirk Bühler

Monuments and Sites / Monuments et Sites / Monumentos y Sitios

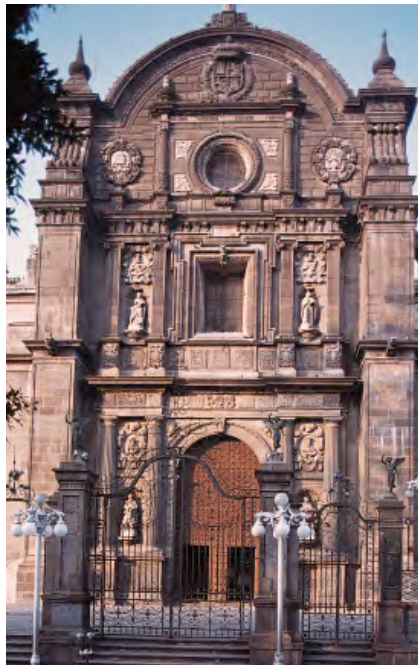
**II. 1:** La construcción de la portada norte de la Catedral de Puebla se concluyó entre 1689 y 1690 bajo la dirección del maestro mayor Diego de la Sierra. Es un bello y auténtico ejemplo del estilo barroco poblano.

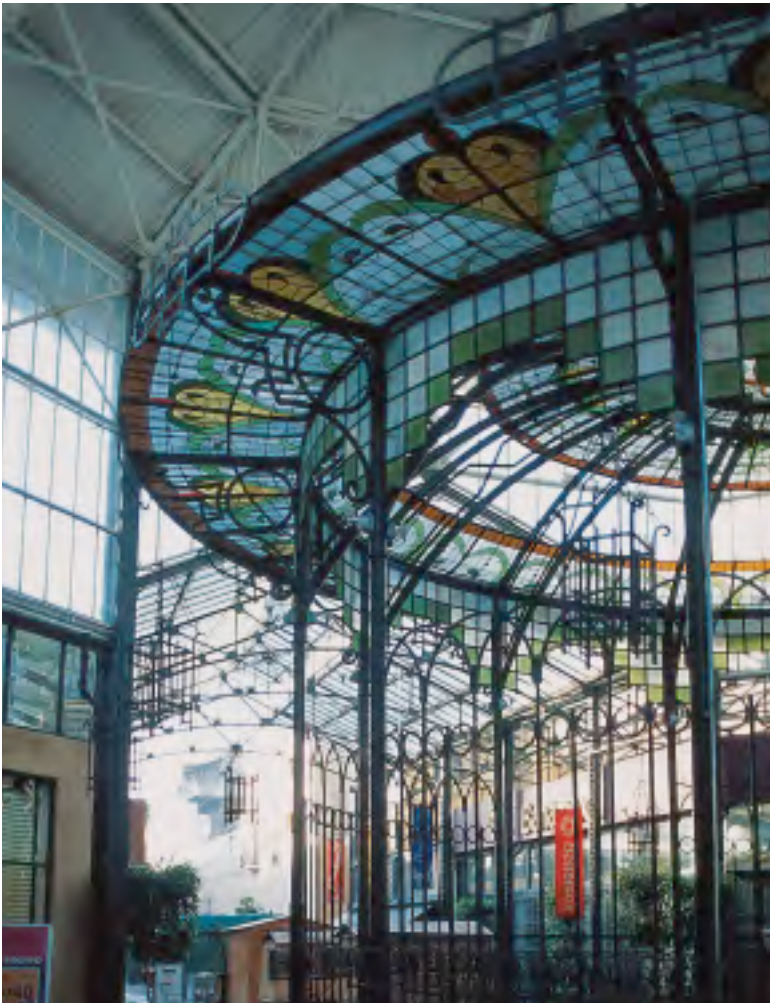
II. 3: El kiosk en el Mercado de la Victoria se construyó de acero y de vidrio de color que marca el centro del edifi-

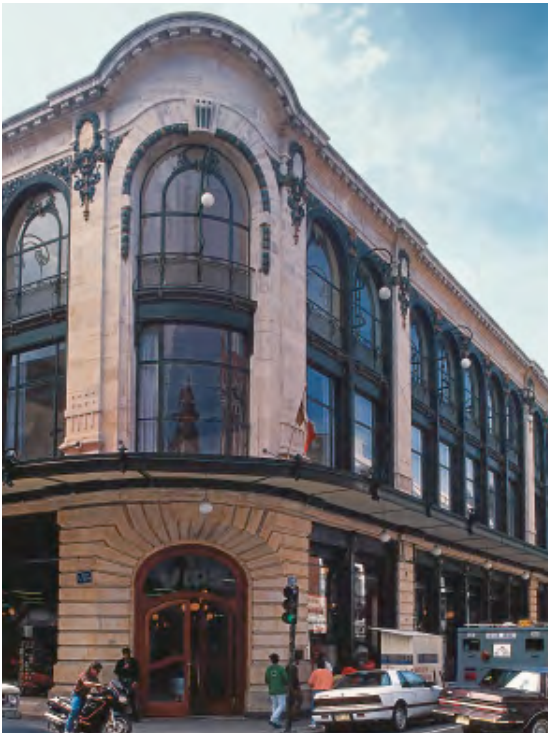
II. 4: El edificio de los antiguos almacenes »Blanco« hoy es un cómodo y vistoso restaurante en el centro histórico de Puebla.

versidad Autónoma de Puebla. Con la renovación adecuada del edificio, este obtuvo no sólo salas de exposición apropiadas para las obras de arte y bienes culturales en posesión de la universidad sino también una nueva y elegante sala de conferencias. También se pudo completar y revalorizar la fachada mediante la donación del, probablemente original, escudo de armas. El edificio anexo, una construcción del modernismo con esqueleto de acero, importado directamente desde Francia (Il. 4) y desocupado durante mucho tiempo, es hoy en día un

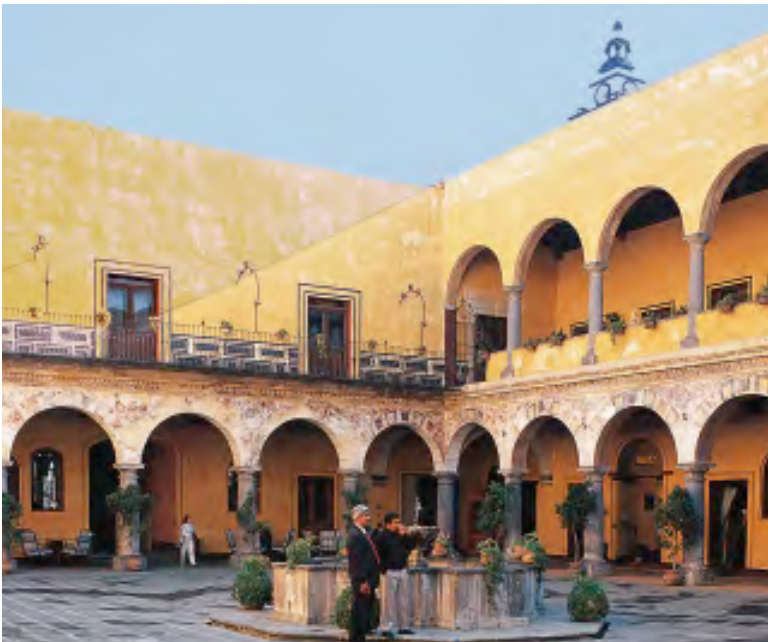
**II. 8:** El antiguo patio del convento de la Concepción se convirtió en el espacio central de un hotel. Las pinturas murales en las arquerías se han conservado.

Especialmente en relación con esta revalorización del centro de la ciudad surgieron también nuevos hoteles de categoría media y alta: por ejemplo, del patio del convento de la Concepción (n° cat. 731) (Il. 8), completamente deteriorado, nació un hotel de cinco estrellas de la cadena Camino Real. También los grupos Holiday-Inn y Best Western

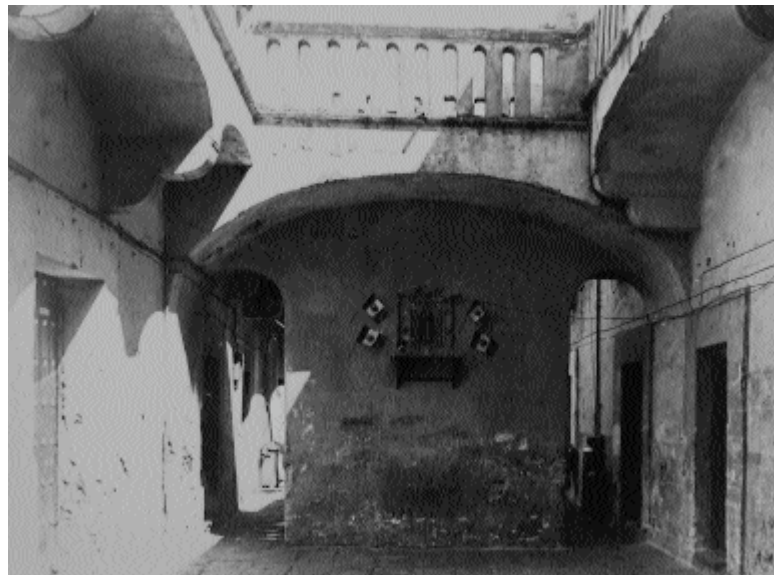
Il. 9: Un edificio de vecindad (n° cat. 340) en el año de 1982.

De nuevo, a partir de las ruinas del Mesón del Cristo (n° cat. 305), un hotel histórico del siglo XVI, ha resurgido el edificio administrativo de un diario. El edificio principal se mantuvo y renovó mientras que los edificios adyacentes se destruyeron. Las vistas a una vecindad histórica (n° cat. 340) (Il. 9 y 10)

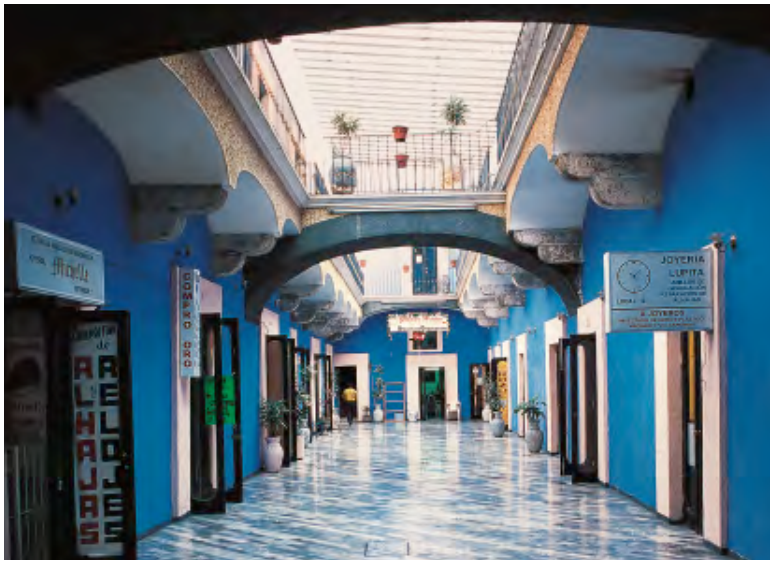
II. 10: El mismo edificio (n° cat. 340) restaurado se presenta en 2001 como pequeño centro comercial.

son sorprendentes: un edificio del siglo XVII situado en un barrio más pobre de la ciudad se utiliza ahora, después de la restauración adecuada, como pequeño centro comercial.

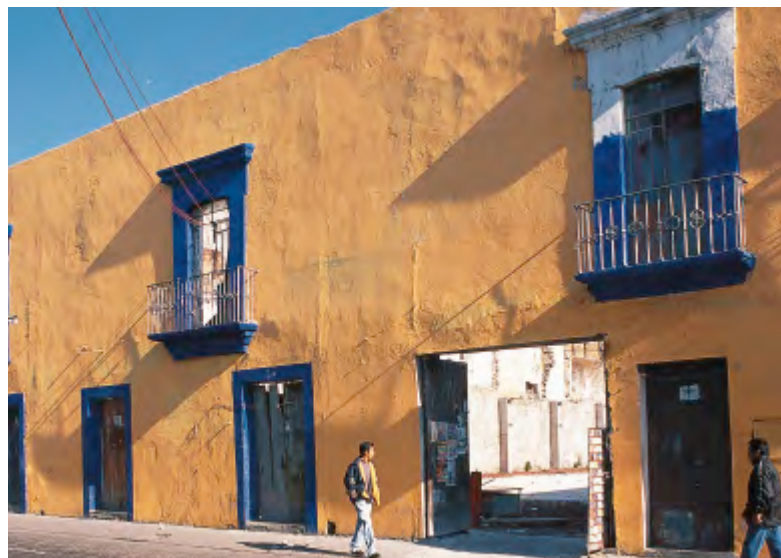
II. 11: Detrás de esta fachada con vanos sin vida y expresión se ha demolido un bello patio. El terreno en la actualidad se utiliza como estacionamiento.

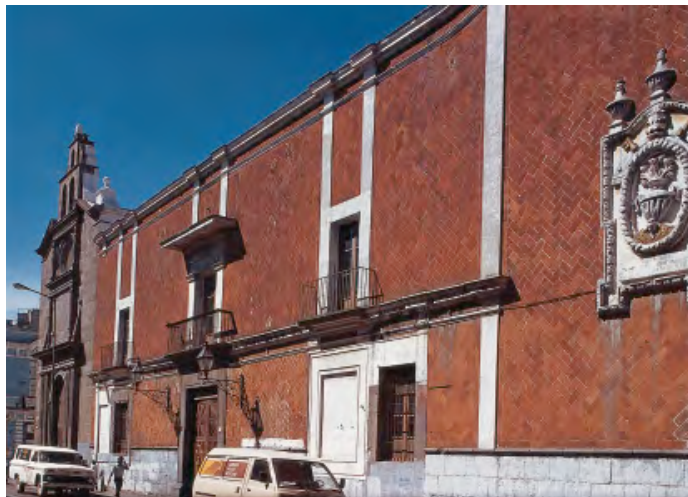
II. 34: La fachada del hospital de San Pedro con la iglesia al fondo (n° cat. 208).

En Puebla podemos tomar como ejemplo el especialmente espacioso Hospital de San Pedro (Il. 34 y 35), o el que fuera en su momento el Colegio de San Ildefonso. Ambos han soportado distintos usos desde la época en la que fueron construidos. El Colegio del Espíritu Santo (Il. 36 y 37) de los jesuitas hoy, igual que antes, sigue destinándose a la enseñanza, ya que es el edificio principal de la Benemérita Universidad Autónoma de Puebla.

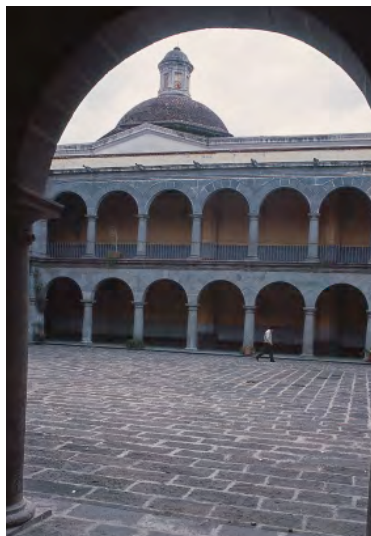
**Il. 35:** El patio del hospital de San Pedro es uno de los más grandes y bellos en Puebla. Durante muchos años se usó como «Palacio del Deporte», hoy es sede del «Museo Poblano de Arte Virreinal».

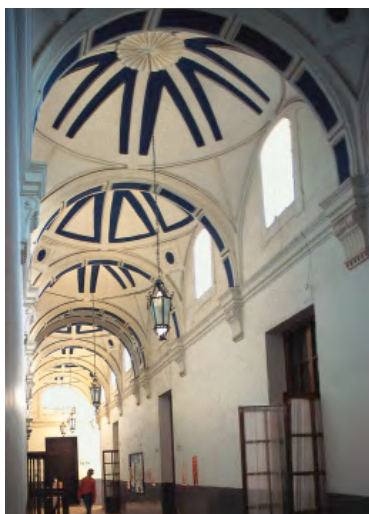
**Il. 37:** Los históricos pasillos del Colegio del Espíritu Santo se usan hoy por los estudiantes de la Benemérita Universidad Autónoma de Puebla.

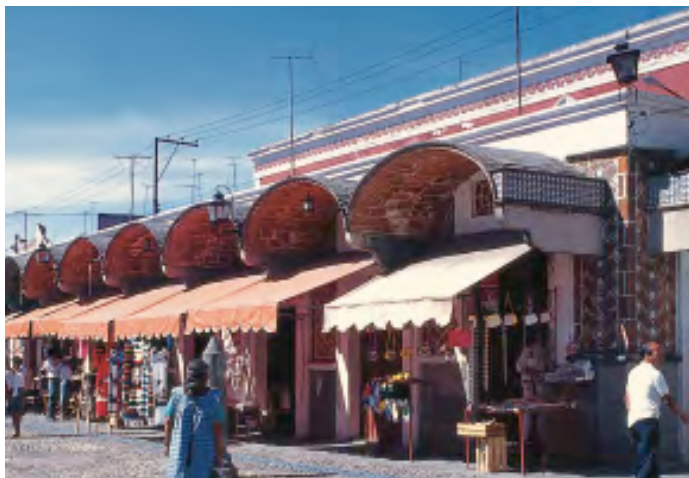
En la misma manzana, pero en la parte opuesta a la plaza, se encontraba la »alhóndiga« (nº cat. 142, Il. 39 y 40), el granero con su portal del siglo XVII (Toussaint, 1942, 2, p. 75 – 76 lo adjudica al siglo XVI), cuyos restos no permiten hoy ya ningún tipo de conclusiones acerca de su estado original.

Sólo algunas ilustraciones de Leicht (*Leicht, 1980, p. 297*) dan una idea del aspecto original de la fachada y los interiores de la alhóndiga antes de su reestructuración. La iniciativa para la construcción de la alhóndiga surgió del regidor Juan de Narváez, que en el año 1626 cursó una instancia ante el virrey a nombre de la ciudad: »para hacer alhóndiga en

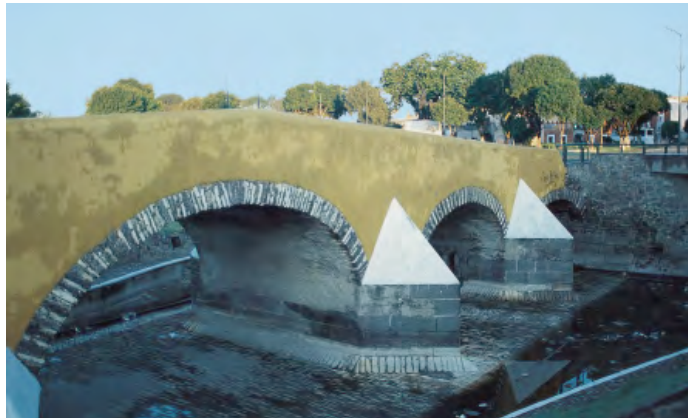
sólo aguantó pocos meses, hasta 1770 el puente sobrevivió solamente como ruina. Así que en el año 1775 se construyó, como sustitución, el Puente de Ovando (Avenida 3 Oriente, Il. 45) que se financió con las ganancias de una corrida de toros. Se trata del único puente que aún se conserva hasta la fecha sobre el río, ahora entubado. Serán los vecinos los que en las décadas siguientes se ocuparán repetidamente de financiar, renovar y restaurar el Puente de Analco. Existe un dibujo (Il. 46) del perito Pedro de Santiago Pérez, del año 1804 (*AGN Civil, Vol. 1657, fc 134*), que ilustra claramente los es-

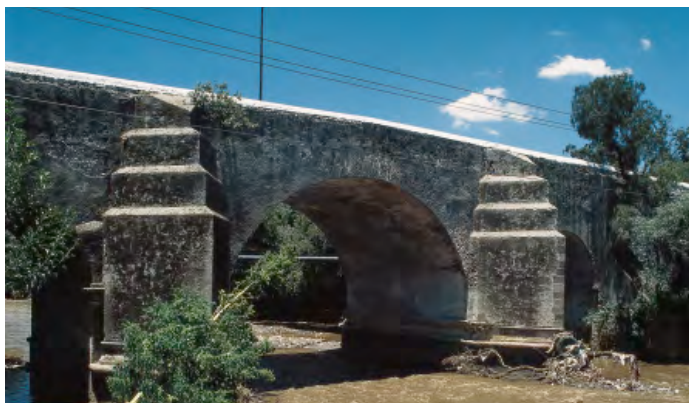
la Avenida de la Reforma, el río Atoyac por un puente de madera, que prestó servicio desde el año 1537 hasta 1634 (*Leicht, 1980, p. 113*). A partir de 1676 se construiría, 36 varas (= 30,0 m) río abajo, un nuevo puente, seguramente de piedra, que fue terminado en el año 1702. En el camino a la capital, un poco más río arriba (Avenida 2 Poniente) había ya desde el año 1543 otro puente, que fue construido desde un principio de mampostería de cal y canto: el famoso Puente de México (Il. 47 – 49). La construcción original fue destruida en los años 1634, 1652 y 1707 y se reconstruiría en su forma actual con tres arcos sobre dos pilastras en el año 1708 (*Leicht, 1980, p. 114*). Más de cien indígenas perdieron su vida a causa de los accidentes durante esta obra. Este puente se decoró en ambos lados del río con portales impresionantes en forma de arco, que

muestran escudos. Un poco más río abajo hubo hasta principios del año 2001 otro punto de cruce histórico del río Atoyac hecho de mampostería, nombrado simplemente Puente Atoyac (Il. 50). Fue derribado porque su capacidad de caudal reducida solía provocar atascos por objetos flotantes que se aglutinaban durante las lluvias, y el agua retenida inundaba y dañaba la calle y los edificios colindantes. Este problema también podría haberse solucionado mediante limpiezas periódicas.

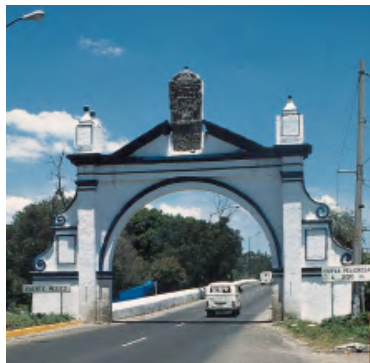
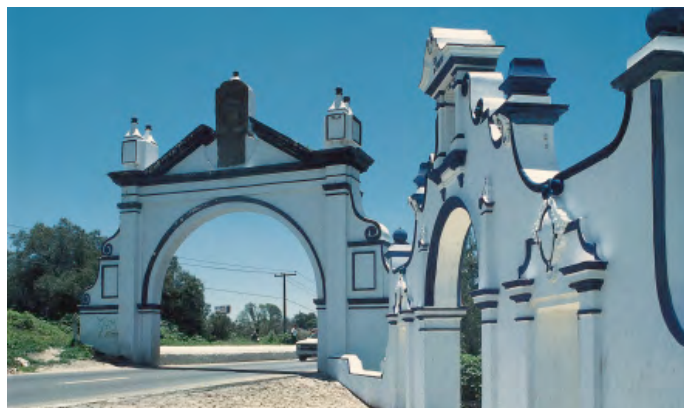
frente con tres arcos de medio punto sobre apoyos rectangulares, ambos de mampostería. En el interior del edificio se encuentran dos crujías paralelas con dos cuartos cada una que se comunican entre sí (Il. 56). Parece ser que las dos estancias de delante, conjuntamente con la logia, estuvieron destinadas a despachos, mientras detrás de ellas podrían haber

existido dos habitaciones para vivienda. Desde uno de los despachos, una escalera de caracol conduce al tejado, que también se usaría como plataforma de observación para que no se escapara ningún viajero del pago obligatorio de los impuestos. Esta escalera finaliza en una pequeña torre de sección redonda

sobre el tejado que está cubierta por una cúpula (Il. 57).

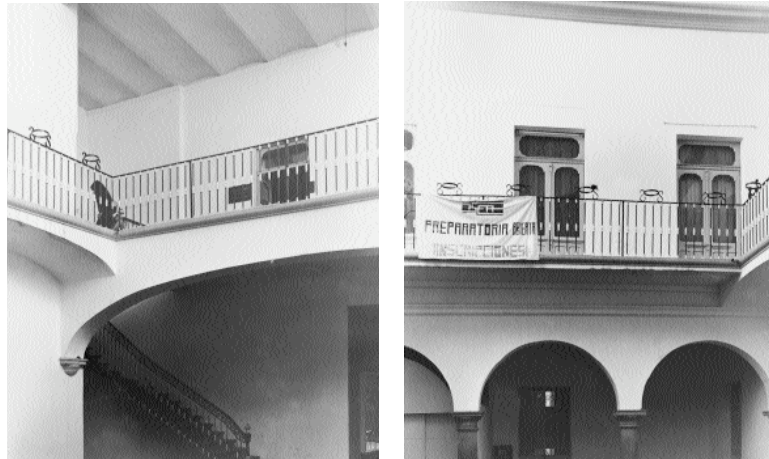
El teatro municipal de Puebla (n° cat. 265, Il. 61) fue construido por iniciativa del ayuntamiento y se inauguró en el año 1760, para que las ganancias del alquiler pudieran cubrir los gastos de otras empresas municipales (*Castro Morales, O., 1969, pp. 35 - 52*).

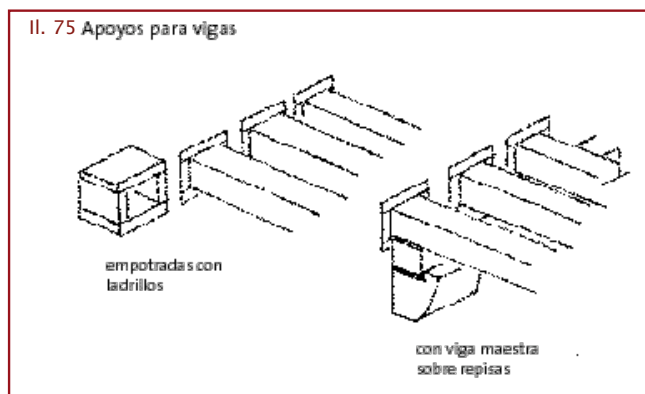
relación con paredes de separación ligeras. Debe distinguirse entre dos tipos de colocación (II. 75), cuya estadística de aparición es prácticamente igual. En algunos casos las vigas están introducidas aprox. 15 – 20 cm en el muro y los apoyos están estabilizados mediante ladrillo en la mampostería. En la otra forma de colocación las cabezas de las vigas sólo entran unos centímetros en el muro, pero se estabilizan mediante una viga maestra de madera que recorre la pared longitudinalmente y que a su vez se apoya sobre repisas de piedra colocadas a grandes distancias. La distancia entre las vigas es diferente en cada caso, ya que están colocadas según la norma que dice que la distancia entre una viga y otra debe

equivaler al ancho de una viga. Con un ancho de viga normal de 12 – 18 cm, la distancia entre una viga y otra es bastante reducida. Este modo de construcción parece haber sido económicamente sostenible hasta entrado en siglo XIX – ¿quién pensaba en aquel entonces ya en los daños ecológicos de la deforestación? –, ya que sólo a finales del siglo XIX se rompe esta norma y se mejora la distancia entre las vigas. La longitud de las vigas determina la profundidad de la crujía, y dado que se suministraban en tamaños estandarizados, las profundidades de construcción más comunes son 9 (7,52 m), 7,5 (6,26 m), 6 (5,01 m.) y 5 (4,18 m) varas castellanas (cuadro sinóptico 021 – 023).

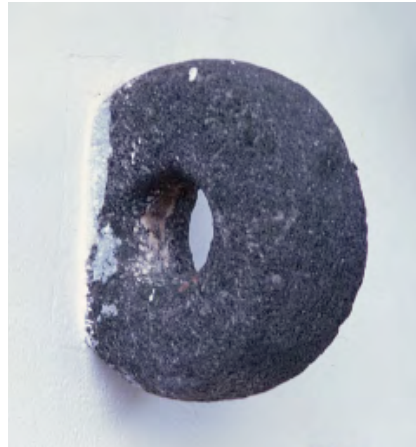
**II. 88:** Una argolla de piedra tallada y empotrada en el muro servía para amarrar a los caballos.

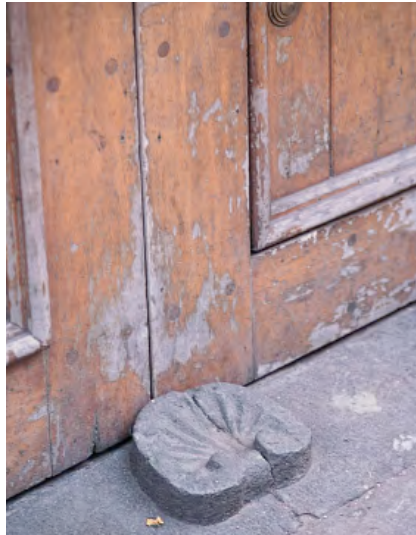
**II. 89:** Un tope de puerta tan elaborado no es muy frecuente en la arquitectura poblana.

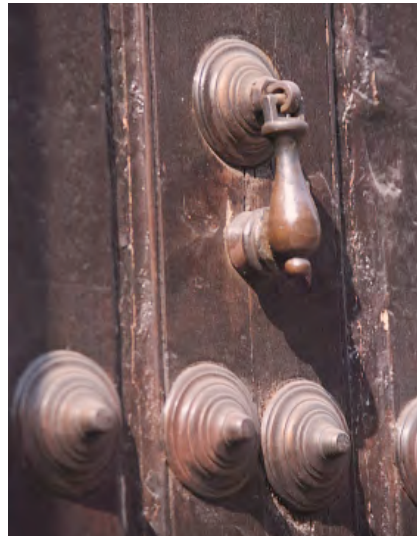
**II. 91:** Un detalle de la puerta de acceso muestra la importancia que se le daba al diseño de todos sus componentes.

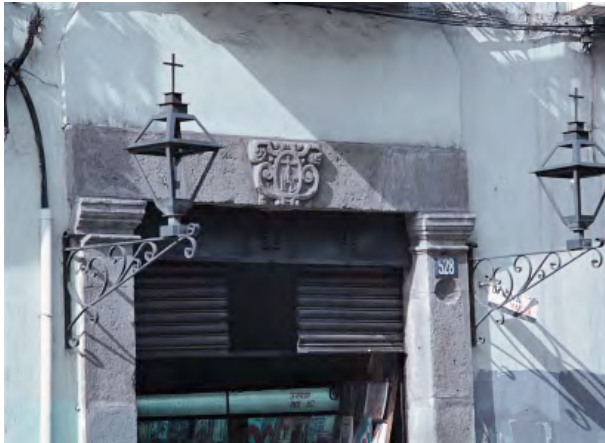
° **Av. Reforma 530** (n° cat. 012) Fachada del siglo XVIII con una cornisa ondulada de remate de techo.

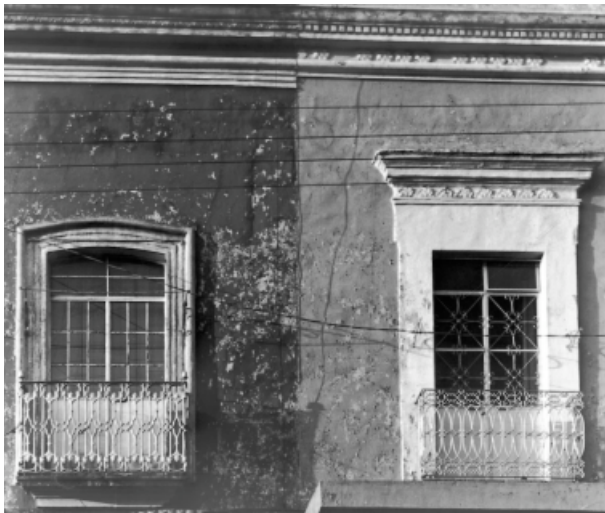
– **Av. Reforma 528** (n° cat. 011) Portal del siglo XVII que dispone de impostas y una clave particularmente bien talladas.

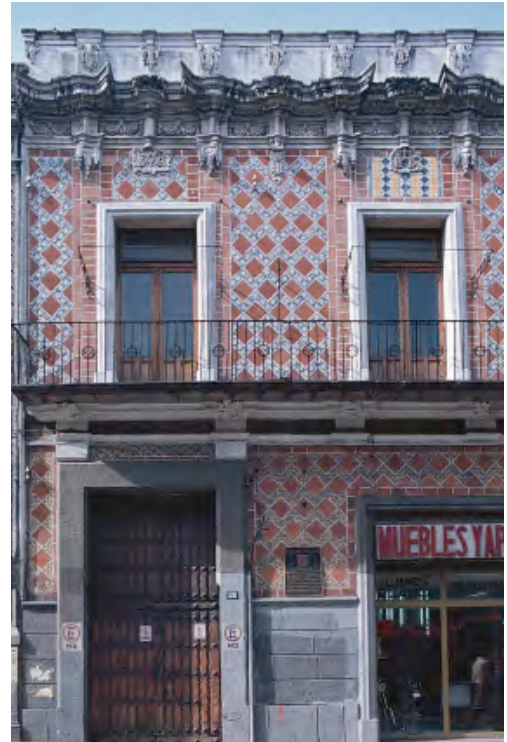
**II. 94:** Una portamarquesina también se puede extender a lo largo de toda una fachada.

Otro elemento importante en las fachadas de las casas poblanas eran las portamarquesinas compuestas de argollas y ganchos de piedra tallada y empujados en el muro sobre los vanos de las accesorias. Esos elementos soportaban la barra para las marquesinas de tela que se tendieron frente a las accesorias. En algunas fachadas aún se conservan (Il. 93 y 94). A partir de la segunda mitad del siglo XVII, los portales de entrada ya no poseen un carácter independiente del resto de la fachada, sino que se convierten cada vez más en un componente integral y fijo de una fachada concebida hasta en los últimos detalles como a una imagen unitaria.

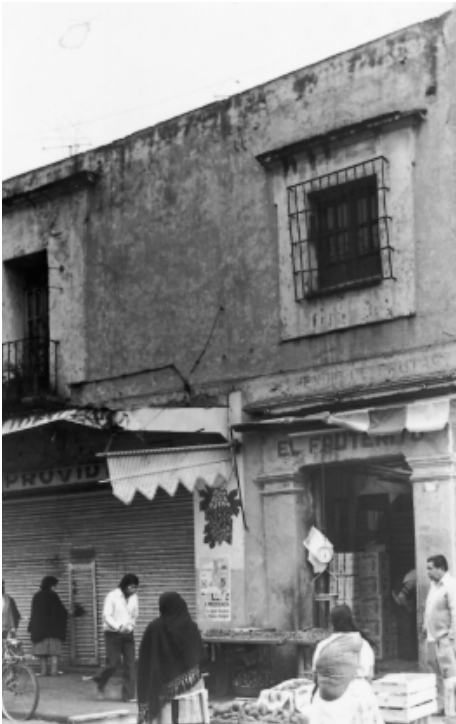
° **Desde las hornacinas** en la partes altas de las esquinas los dos santos saludan a los pasantes. (n° cat. 058 y 067)

· **Av. 8 Poniente 302** (n° cat. 067) La hornacina en la esquina del antiguo «beaterio de Santa Inés» contiene una imagen de Santa Teresa del Niño Jesús.

· **Calle 3 Norte 611** (n° cat. 058) La esquina de enfrente muestra una imagen de Santo Domingo.

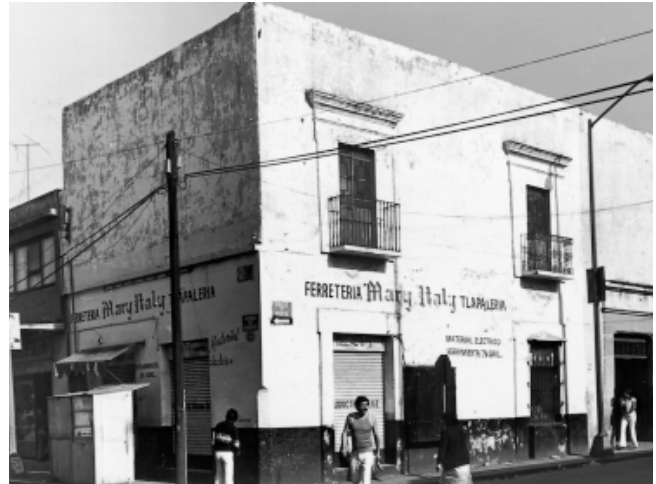
° Av. 7 Norte 1001 (n° cat. 081) El portal y las ventanas en la planta alta tienen marcos característicos del siglo XVII.

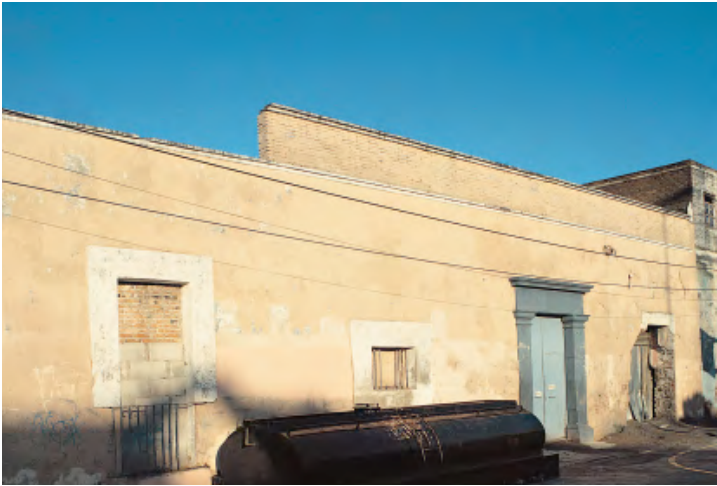
° **Av. 24 Poniente 117** (n° cat. 125) Esta casa de un solo piso, ubicada en los márgenes de la traza tiene un portal con un marco elegante de piedra tallada del siglo XVII.

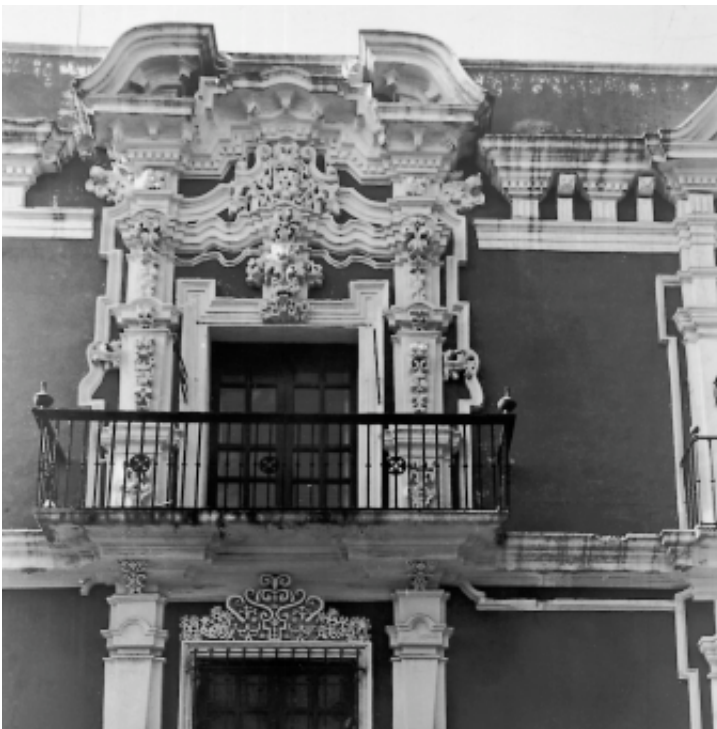
° **Av. 2 Oriente 15** (n° cat. 143) Una fachada con decoración de estuco exuberante en la planta alta sobre un paramento aplanado.

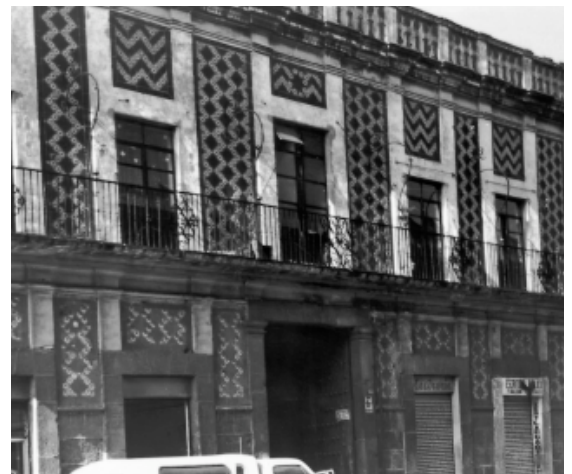
~ Av. 2 Oriente 1414 (n° cat. 181) Esta fachada en el barrio de la Luz imita la decoración de las casas de la traza del siglo XVIII.

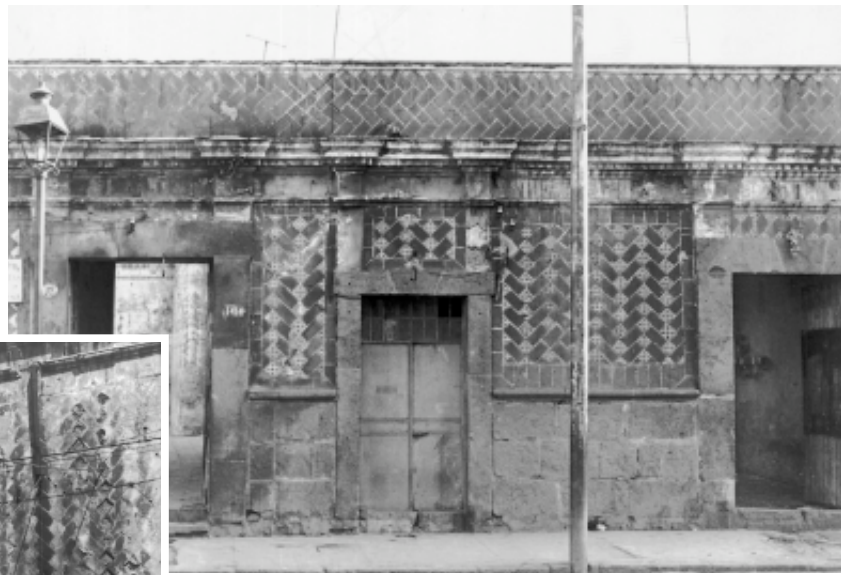
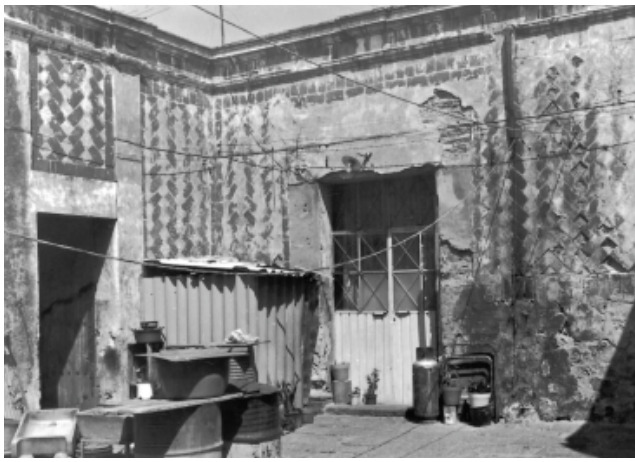
° Av. 2 Oriente 1414 (n° cat. 181) La decoración de la fachada se repite en el patio.

~ Av. 2 Oriente 1414 (n° cat. 181) La misma casa en el año 2001: abandonada, tapiada y en estado deteriorado.

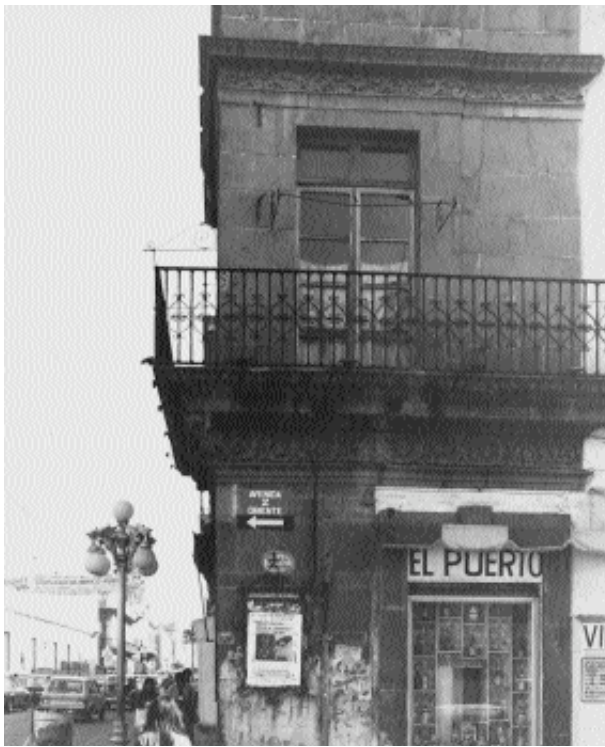
° Av. 2 Oriente 402 (n° cat. 191) Este balcón esquinado no tiene una columna en el ángulo sino esta formado por dos piezas de muros. Un angelito sostiene la esquina del balcón.

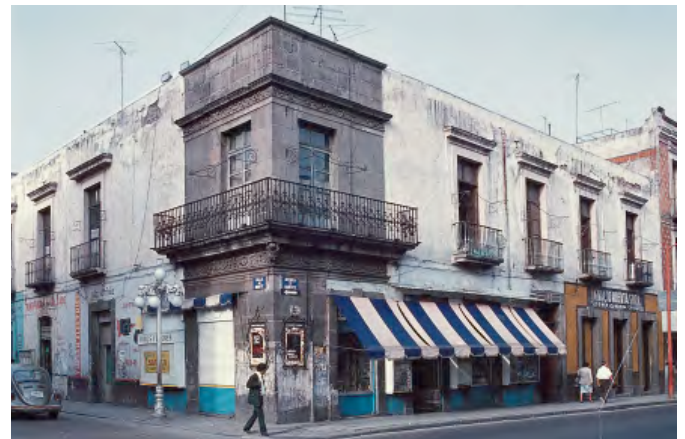
– Av. 2 Oriente 402 (n° cat. 191) Un alzado del balcón esquinado. Se aprecia la decoración vegetal en los frisos de la planta baja y alta.

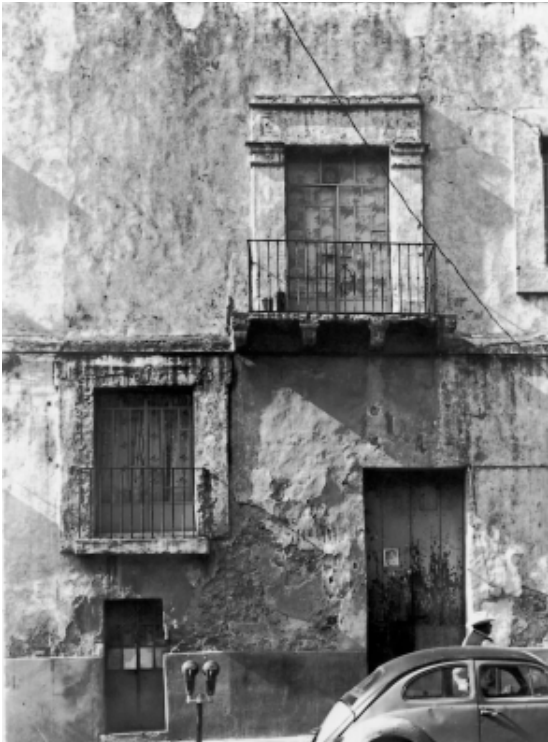
° **Av. 6 Oriente 413** (n° cat.246) En la organización de la fachada se aprecia la funcionalidad del vano en el entresuelo.

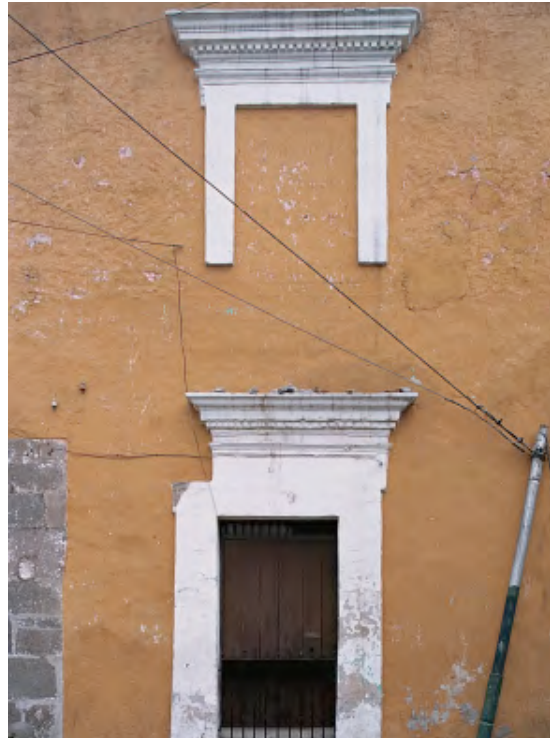
· **Av. 8 Oriente 401** (n° cat. 273) Esta fachada muestra diversos diseños de guardamalletas.

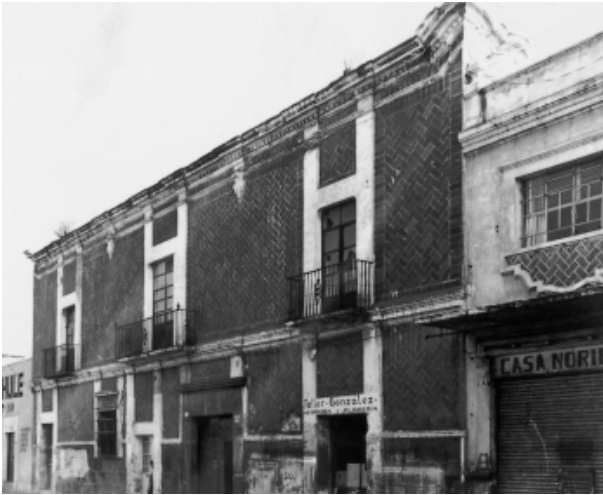
– **Av. 14 Oriente 210** (n° cat. 389) Aun en casas pequeñas en los márgenes de la traza de la ciudad se encuentran fachadas muy bien elaboradas.

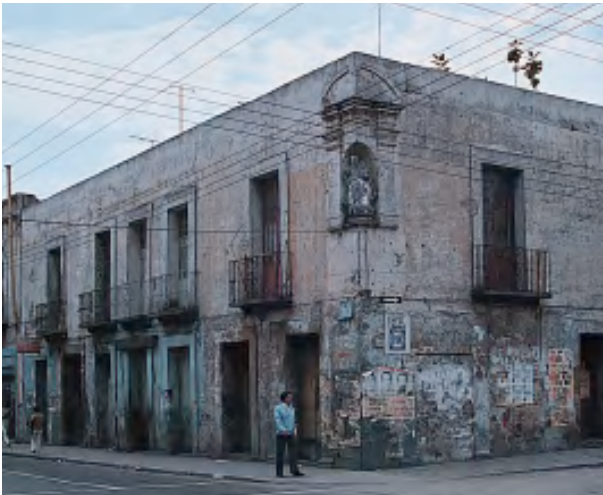
– **Calle 2 Norte 1609** (n° cat. 400) El nicho en la esquina es el único adorno del siglo XVII en esta fachada austera que ha sobrevivido los cambios del siglo XIX.

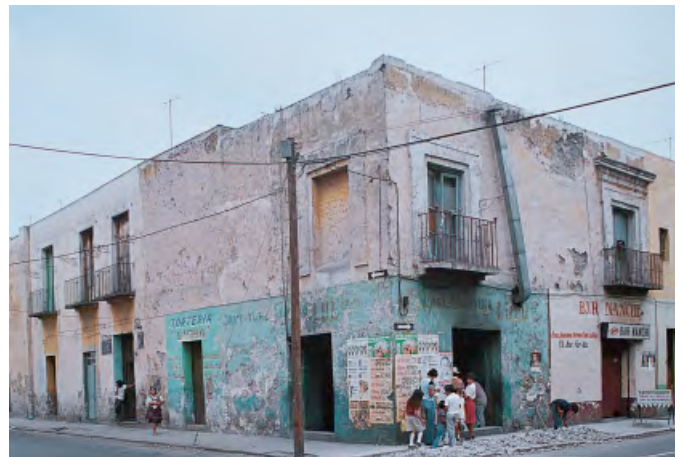
° **Av. 16 Oriente 201** (n° cat. 395) Solo algunas cornisas y la distribución de los vanos indican que se trata de un edificio histórico.

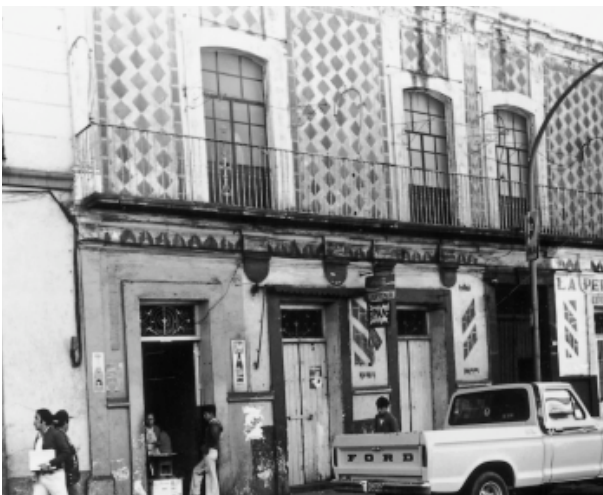
– **Calle 2 Norte 1604** (n° cat. 404) En esta fachada la organización desigual de los vanos de la planta baja y la planta alta obedece a distintas necesidades funcionales.

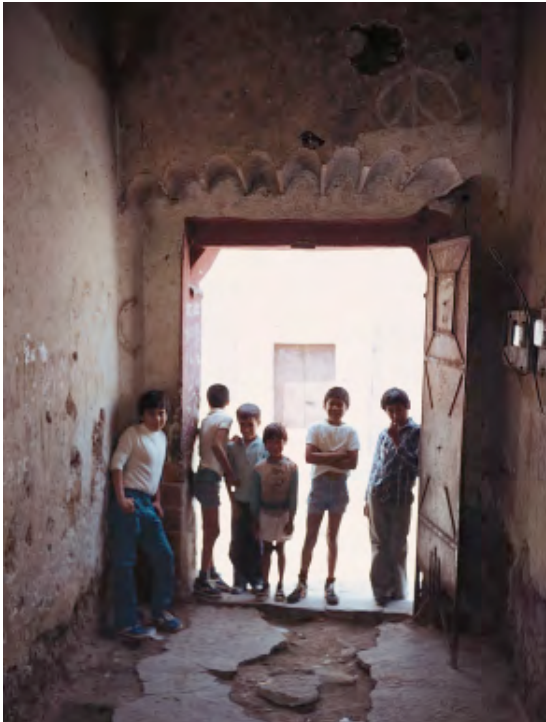
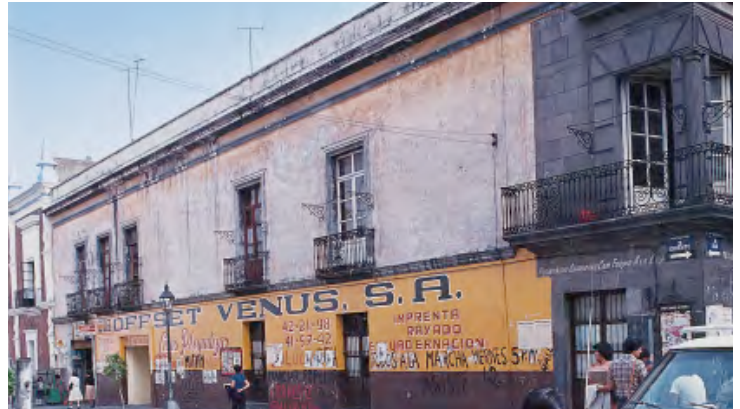
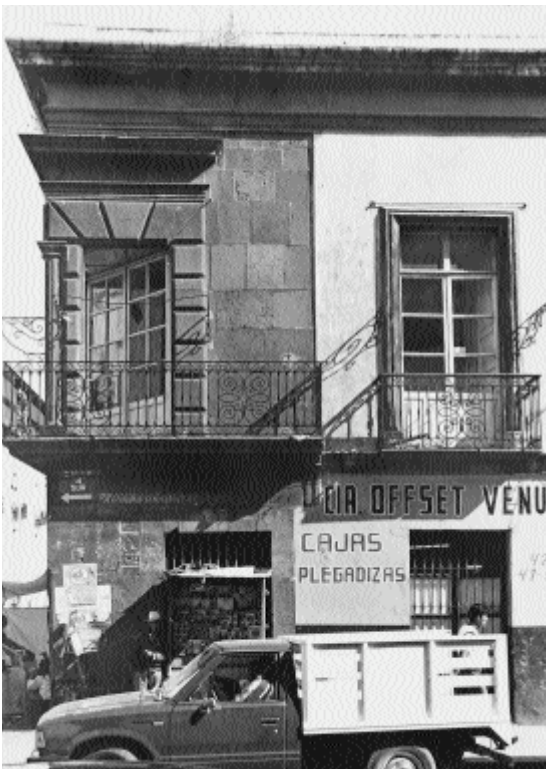
- ° Calle 4 Sur 302 (n° cat. 489) La fachada completa del edificio con balcón esquinado.
- ▬ Calle 4 Norte 3021 (n° cat. 441) El zaguán de esta casa popular de un piso está decorado con un cerramiento mixtilíneo.
- ▬ Calle 4 Sur 302 (n° cat. 489) Se aprecia el almohadillado del marco y la columna adosada, cuidadosamente tallada.
- ▬ Calle 4 Sur 302 (n° cat. 489) La planta de esta casa con balcón esquinado.

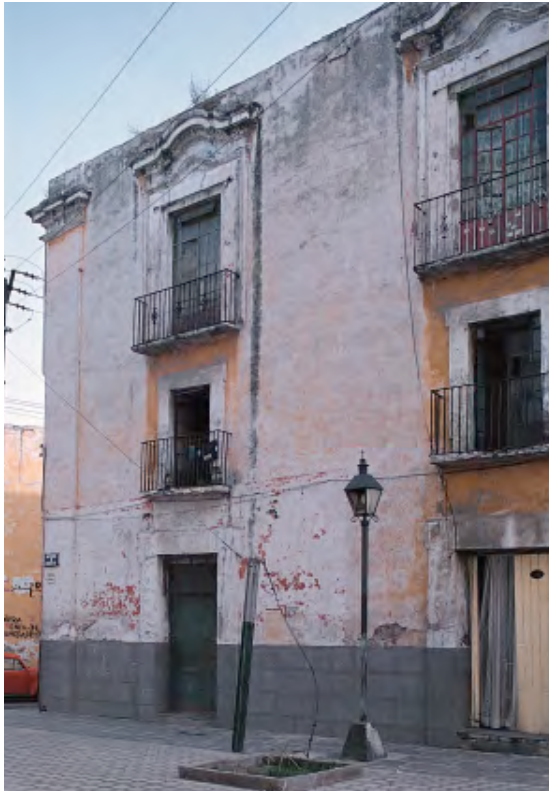
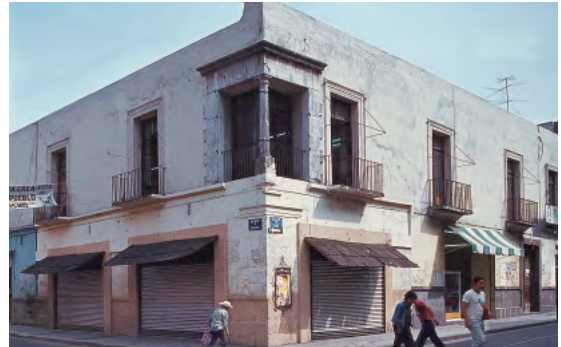
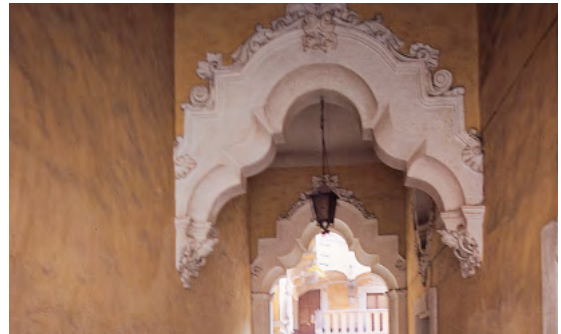
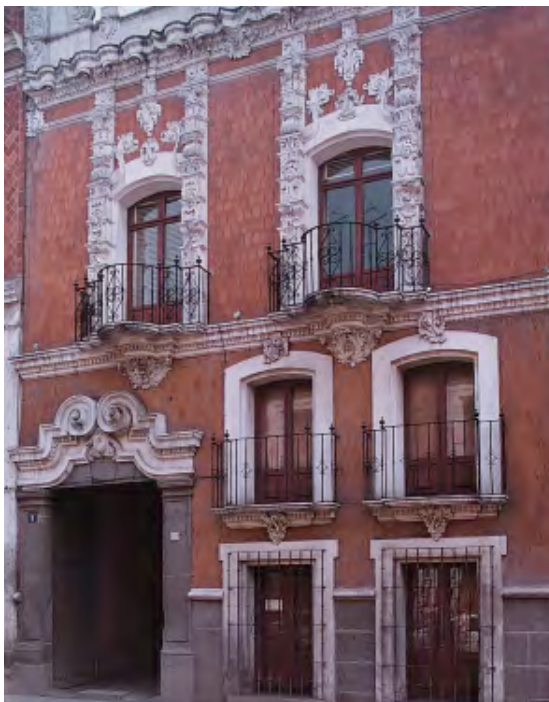
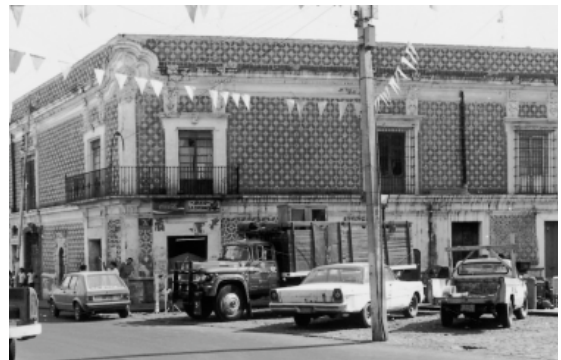
° Calle 2 Sur 509 (n° cat. 514) La columna y el marco resaltado son testimonio de un balcón esquinado del siglo XVII.

° Av. 7 Oriente 8 (n° cat. 520) En el zaguán se repite la decoración exuberante de la fachada en los arcos mixtilíneos.

° Av. 5 Oriente 601 (n° cat. 532) Esta esquina de la plaza «de los Sapos» se destaca por su fachada del siglo XVIII.

– Calle 6 Sur 303 (n° cat. 485) Estas cornisas onduladas

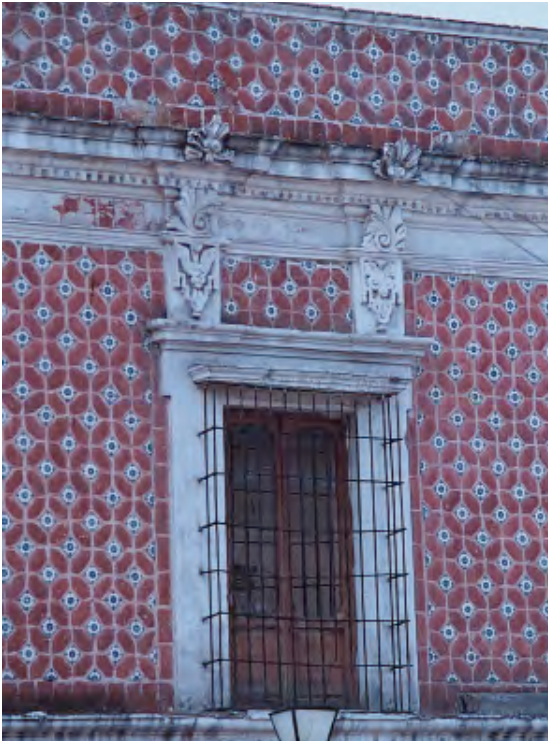
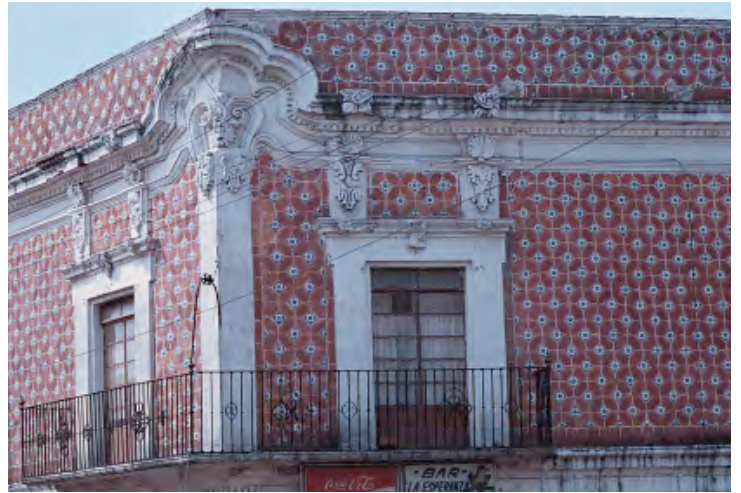
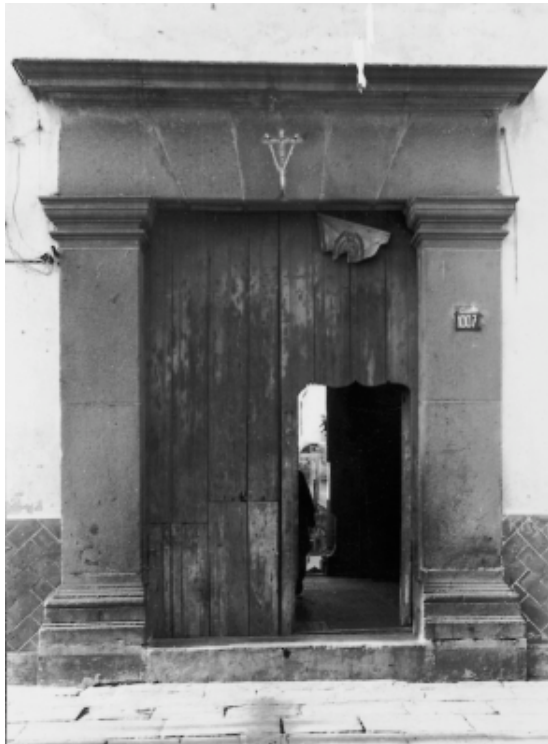
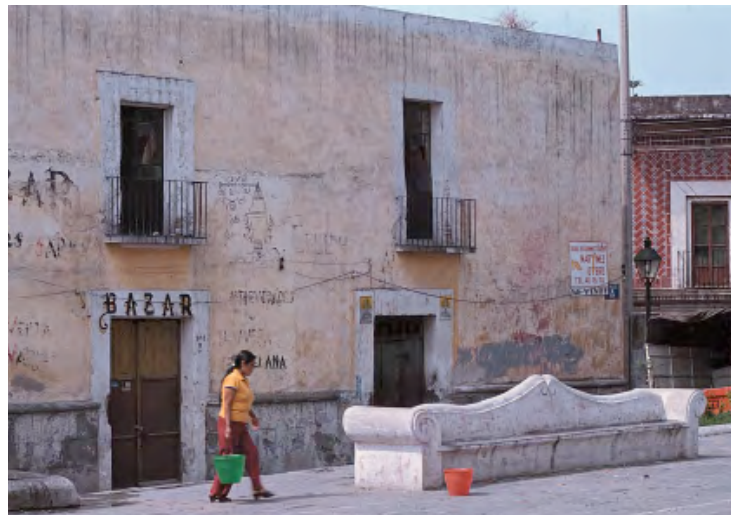
◦ Av. 5 Oriente 601 (n° cat. 532) Detalle del remate de techo en la esquina.

▬ Av. 5 Oriente 601 (n° cat. 532) Ventana con jambas prolongadas y decoradas.

▬ Av. 7 Oriente 1007 (n° cat. 545) Un portal del siglo XVII de piedra tallada con molduras en la basa y en la imposta, coronado por una cornisa sencilla.

▬ Calle 6 Sur 508 (n° cat. 536) La actual plazuela «de los Sapos» está rodeada por algunas fachadas históricas sumamente austeras.

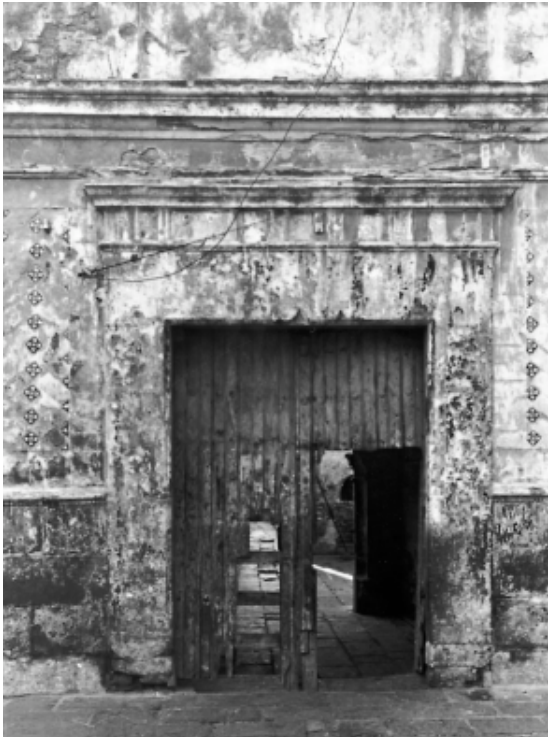
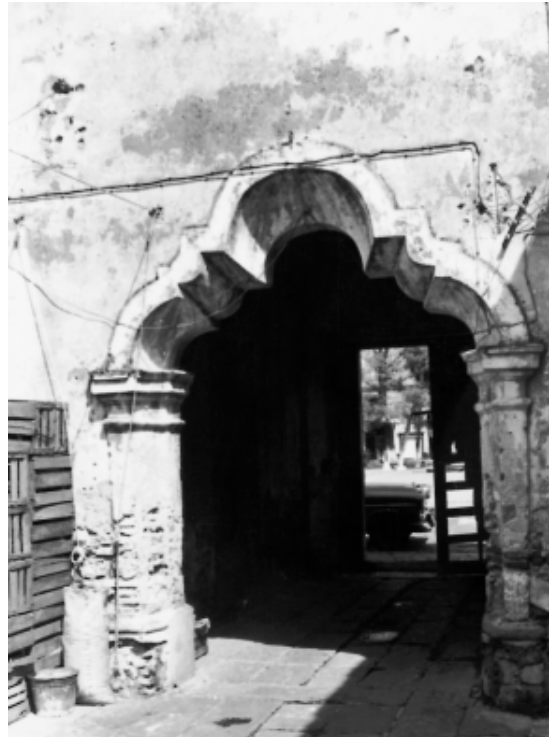
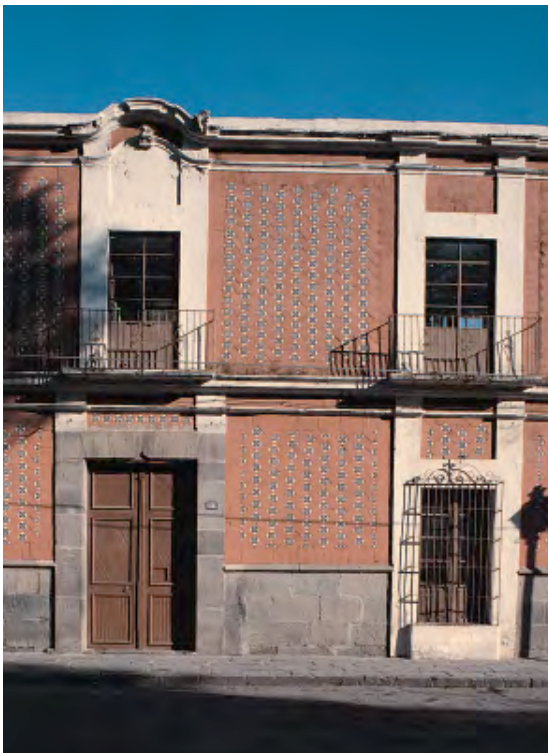
° Calle 16 de Septiembre 1504 (n° cat. 636) El acceso al zaguán adornado por un arco mixtilíneo.

– Calle 16 de Septiembre 1504 (n° cat. 636) Este portal de acceso con molduras muy sencillas es del siglo XVIII.

– Calle 16 de Septiembre 1506 (n° cat. 637) Una fachada del siglo XVII en un costado de la plazuela »del Carmen«.
