PUEBLA Patrimonio de arquitectura civil del virreinato

Dirk Bühler

Monuments and Sites / Monuments et Sites / Monumentos y Sitios

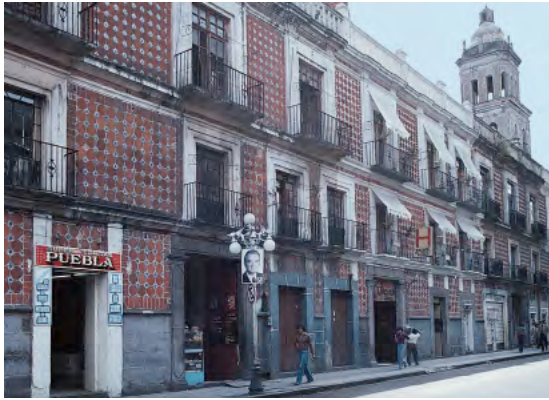
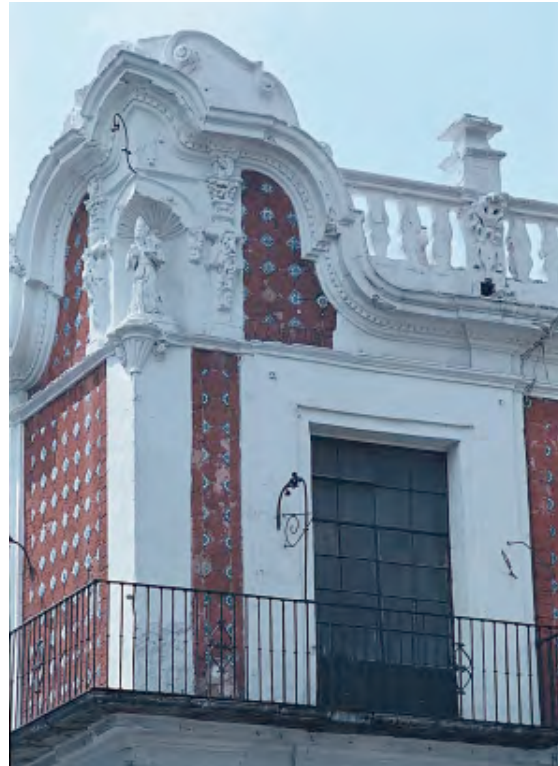
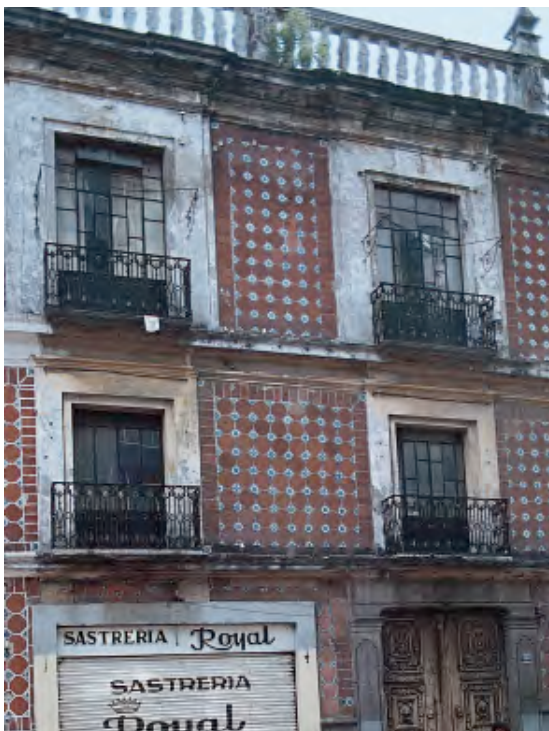
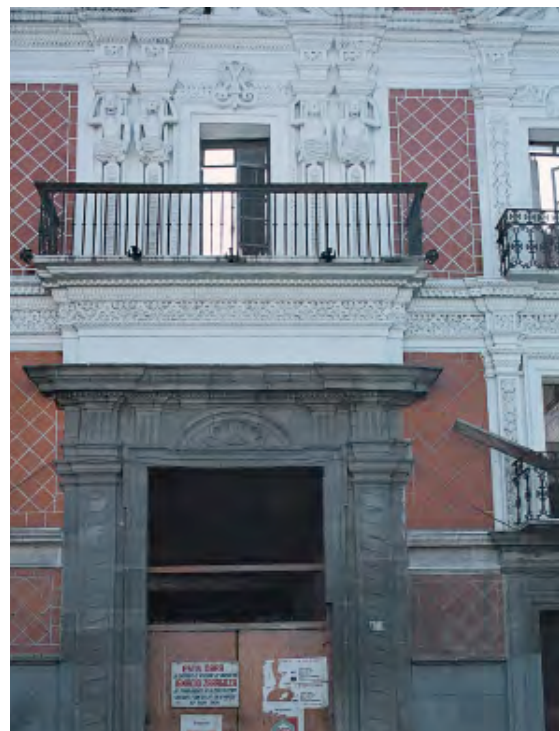
° Av. 3 Poniente 315-23 y 5 Sur 304-306 (n° cat. 671-675) Esta fachada uniformemente diseñada abarca de siete edificios y ocupa la mitad de una cuadra.

~ Av. 3 Poniente 315-23 (n° cat. 671-675) El remate del techo culmina en una hornacina en la esquina.

~ Av. 3 Poniente 141 (n° cat. 683) De este magnífico edificio fue conservada solamente la fachada del siglo XVIII, única porque presenta cariátides en el marco de la ventana superior.

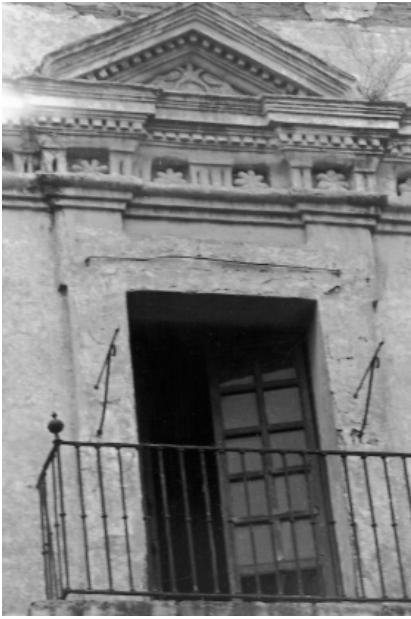
Av. 5 Poniente 133 (n° cat. 693) Detalle del frontón triangular.

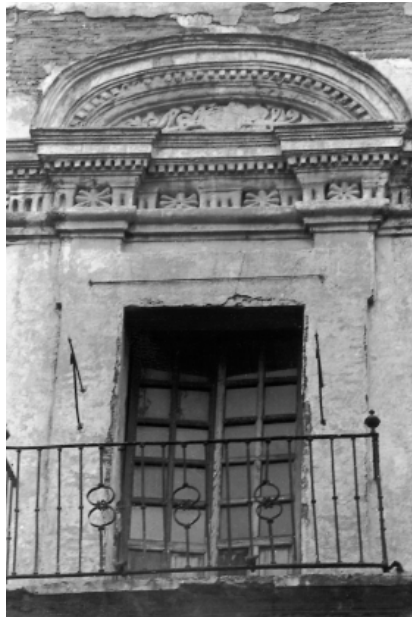
Av. 5 Poniente 133 (n° cat. 693) Detalle del frontón circular.

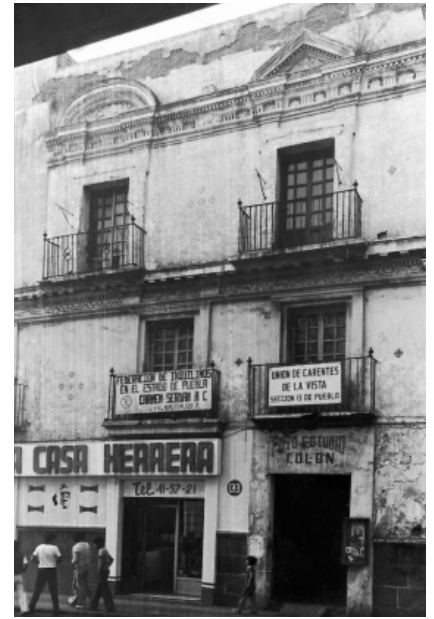
Av. 5 Poniente 133 (n° cat. 693) La fachada completa con su entresuelo y con los singulares marcos de ventana del siglo XVII en la planta alta. Están comunicados entre sí por un friso.

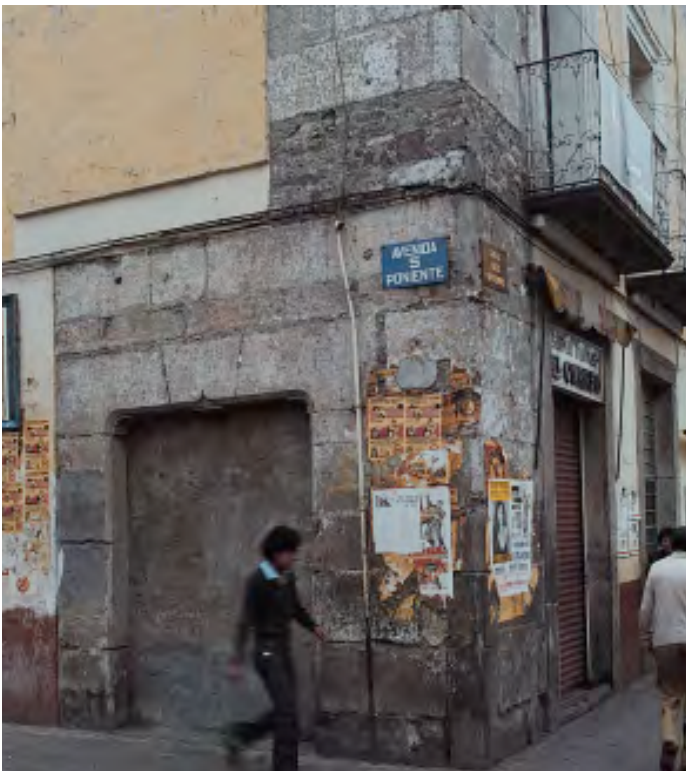
Calle 16 de Septiembre 315 (n° cat. 686)

En esta esquina se descubrió un dintel con una clave conopial, probablemente del siglo XVI.

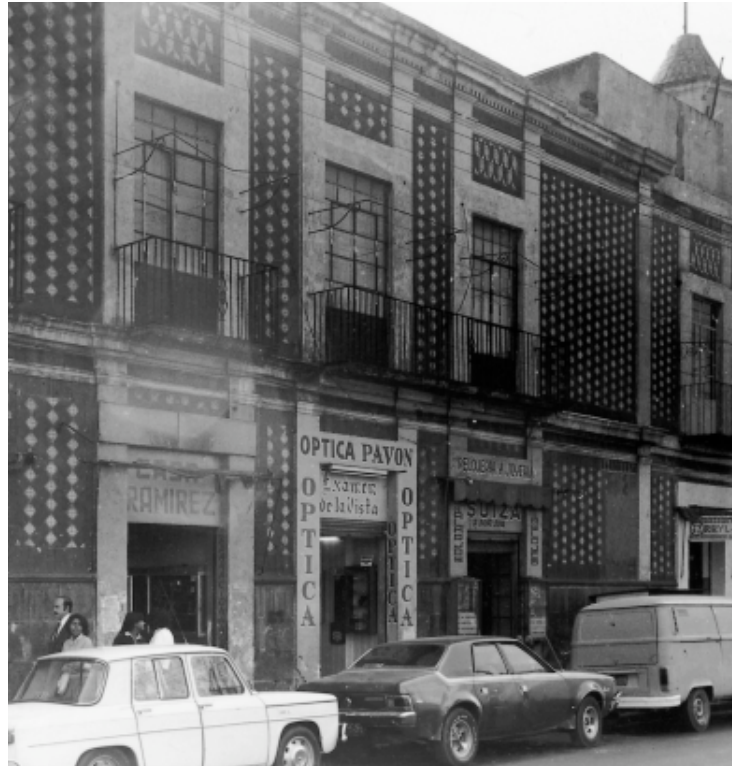
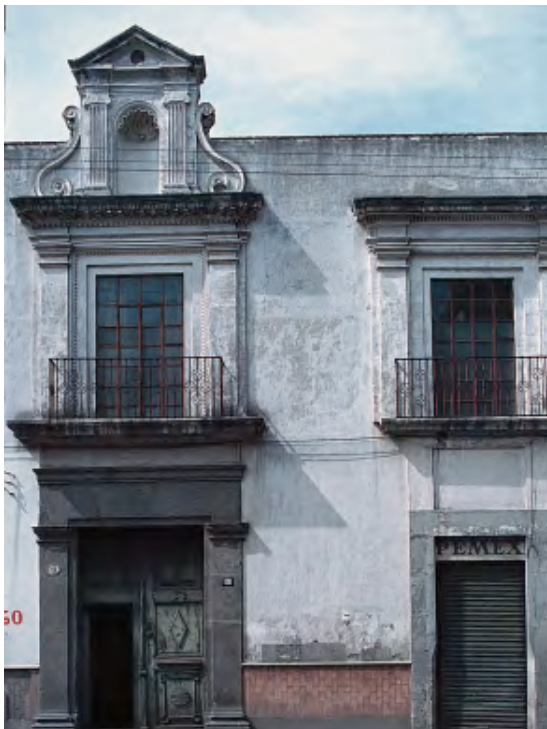
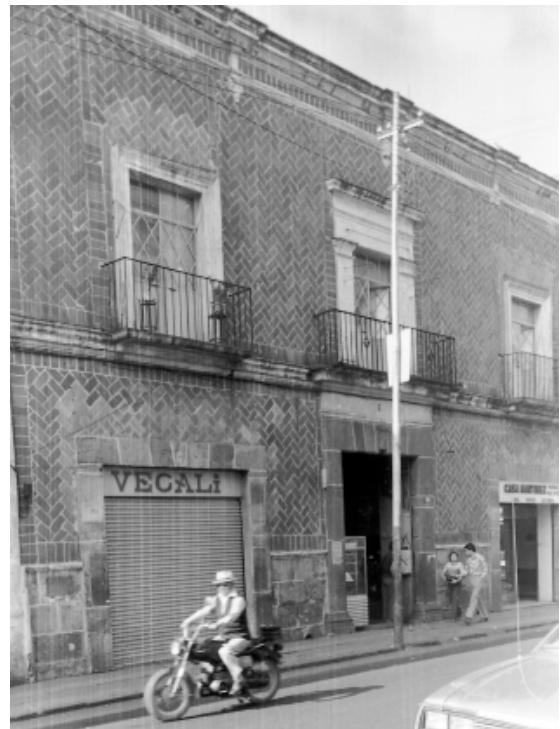
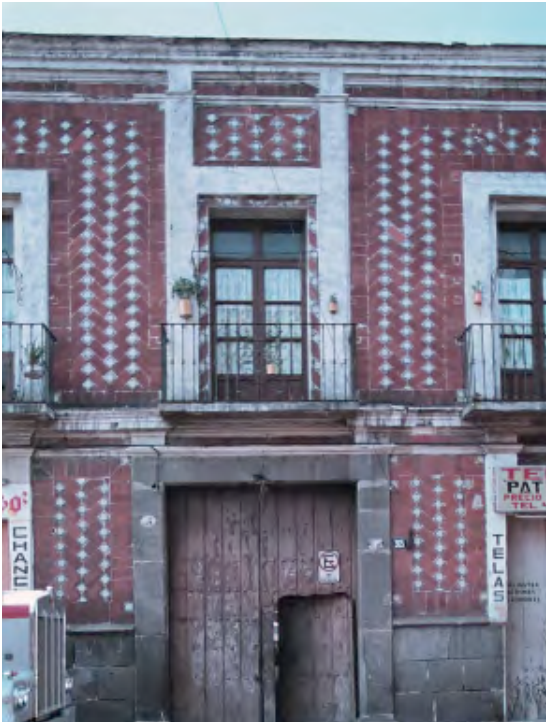
- Calle 16 de Septiembre 503 (n° cat. 696) Edificio con entresuelo. Tiene una fachada común con el n° cat. 690.
- ˘ 3 Sur 508 (n° cat. 695) Las accesorias de la »casa de Cordero« mantienen su uso tradicional.
- ˘ Av. 5 Poniente 333 (n° cat. 703) Fachada con elementos decorativos de fines del siglo XVII.
- ˘ Av. 7 Poniente 108 (n° cat. 698) Una fachada del siglo XVII que denota severidad en todos sus elementos.

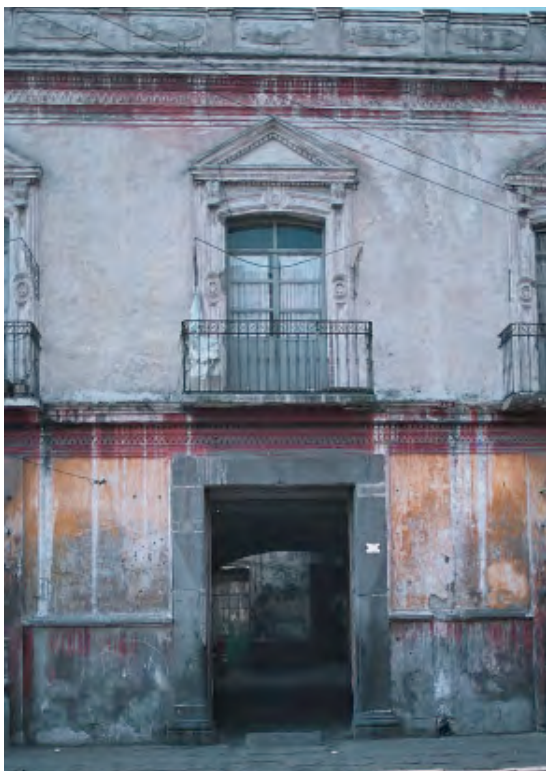
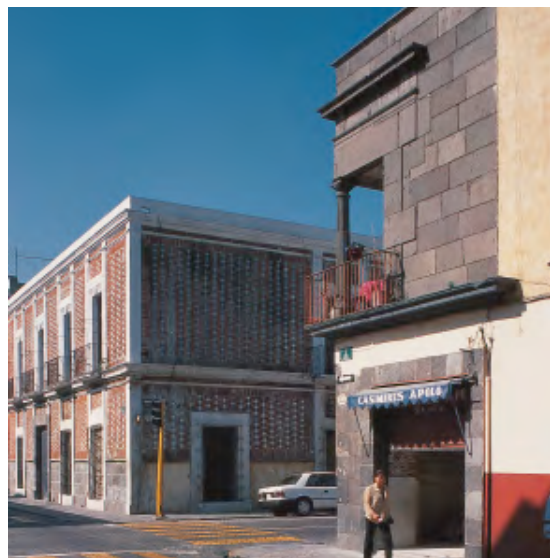
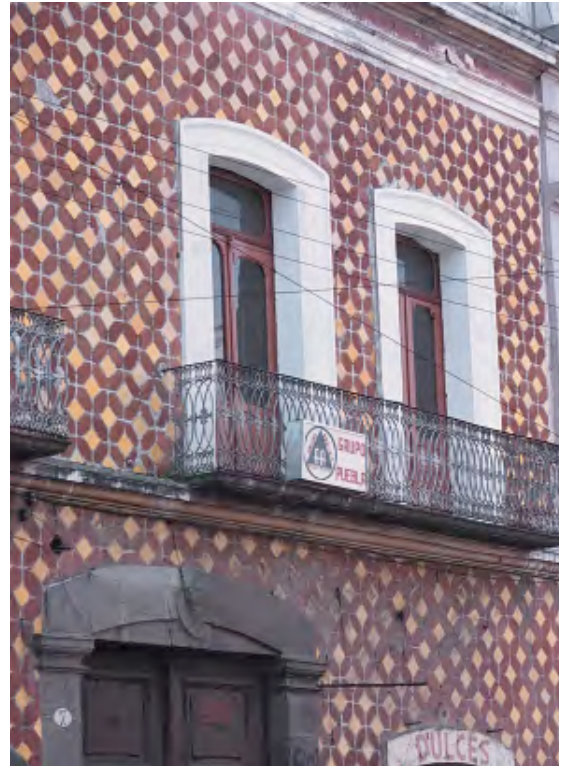
° Av. 7 Poniente 306-308 (n° cat. 706) Fachada representativa del siglo XVIII.

– Av. 7 Poniente 305 (n° cat. 724) Un alzado de la fachada habitual del siglo XVIII.

– Av. 7 Poniente 307 (n° cat. 725) Una fachada del siglo XVIII reformada en el siglo XIX.

· Calle 3 Sur 507 (n° cat. 705) Un balcón esquinado.

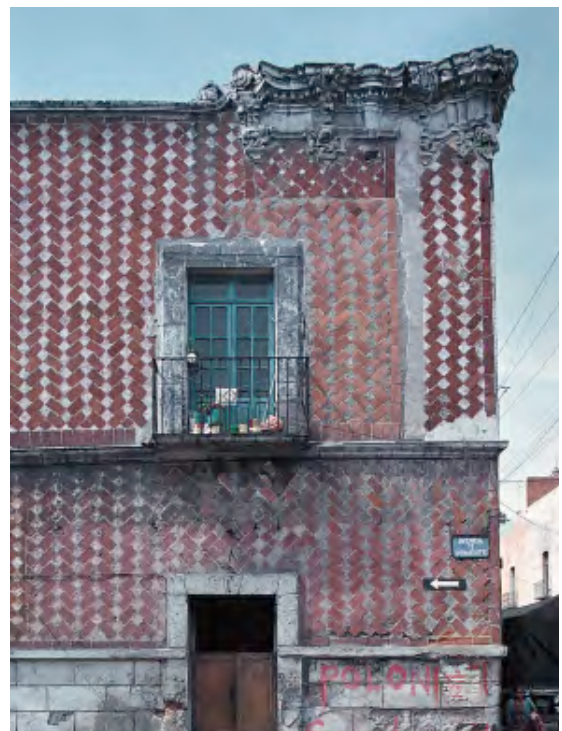
° Calle 16 de Septiembre 903 (n° cat. 740) La «casa de Otañez» tiene un balcón corrido y aleros en forma de bóvedas muy rebajadas.

˘ Calle 16 de Septiembre 907 (n° cat. 741) En esta fachada se aprecian algunas modificaciones del siglo XIX como los dinteles de ventanas y puertas con arcos escarzanos.

˘ Av. 11 Poniente 102 (n° cat. 742) La esquina del edificio se distingue por su cornisa de remate de techo ondulada

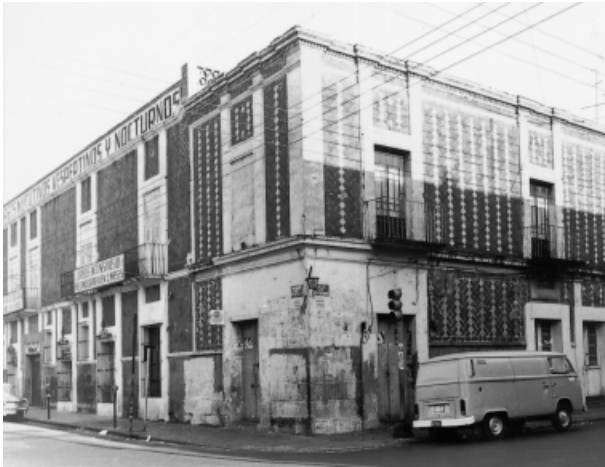
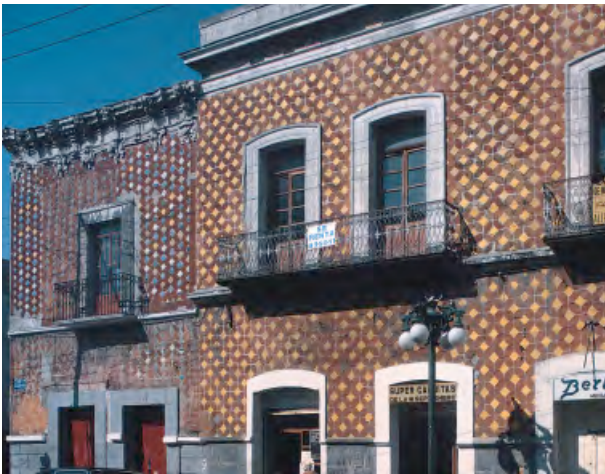
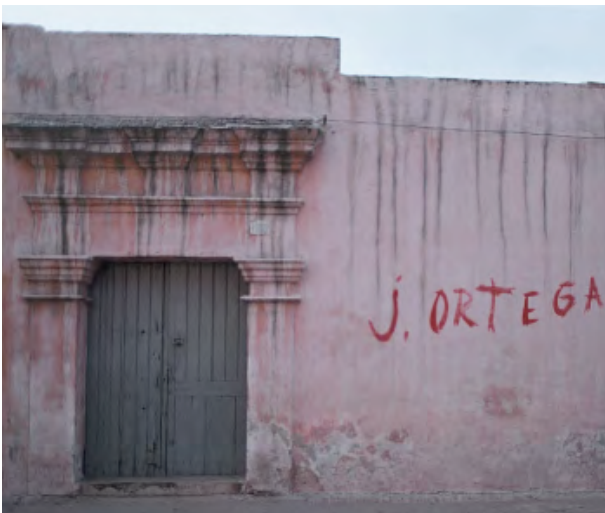
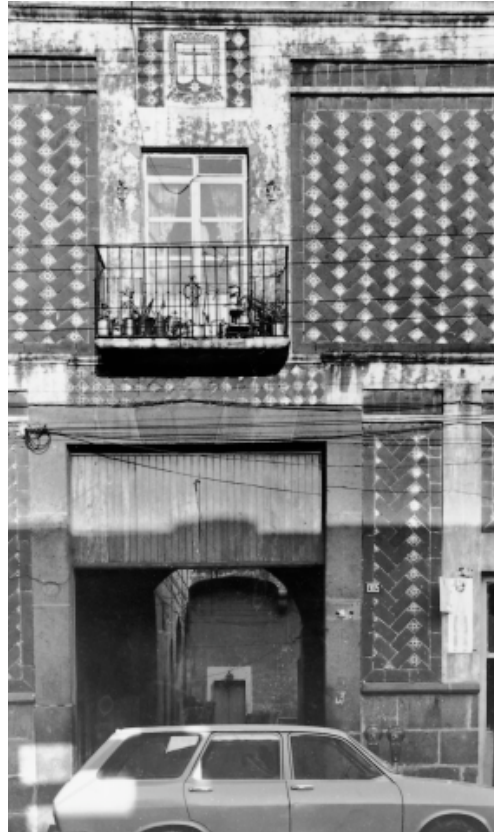
- ° Calle 16 de Septiembre 1305 (n° cat. 759) Un fachada bien concebida del siglo XVIII.
- Calle 16 de Septiembre 1107 (n° cat. 752) Por el ligero movimiento en las cornisas de remate y el vistoso revestimiento de piedra tallada sobresale esta esquina en el contexto urbano.
- Av. 11 Poniente 102 y Calle 16 de Septiembre 907 (n° cat. 741-2) A pesar de las diferentes alturas de los pisos, las dos casas forman un conjunto de diseño.
- Calle 15 Sur 1908 (n° cat. 772) Un portal barroco

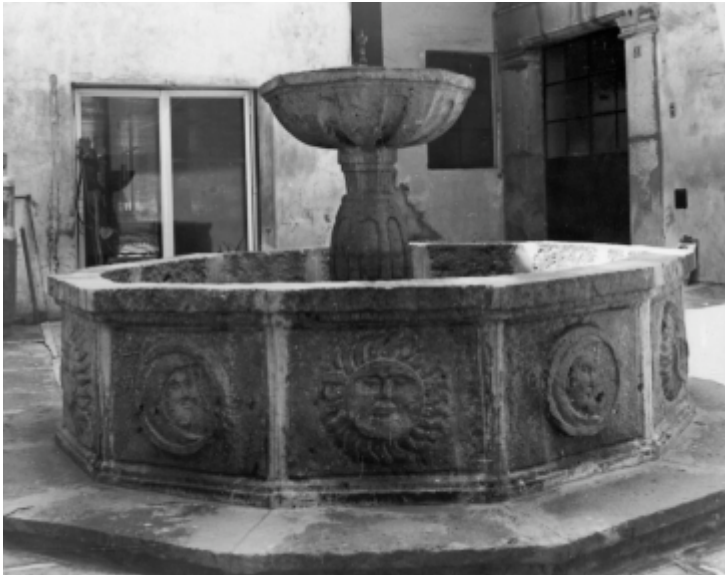
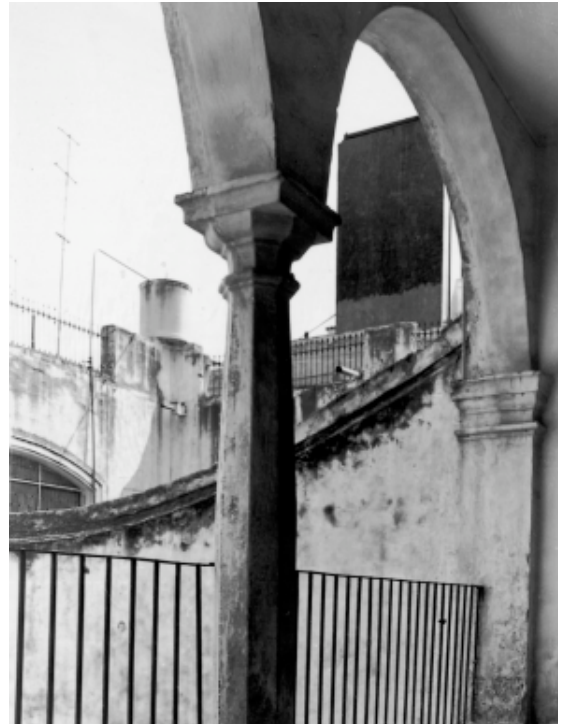
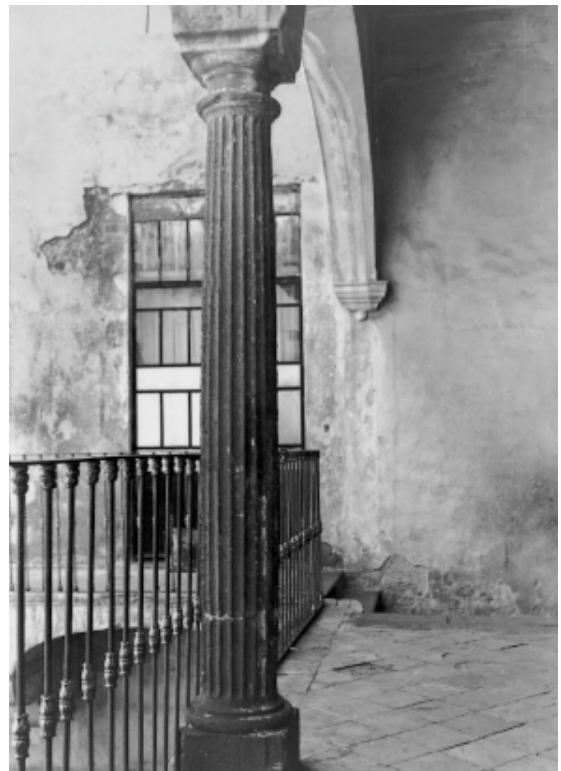
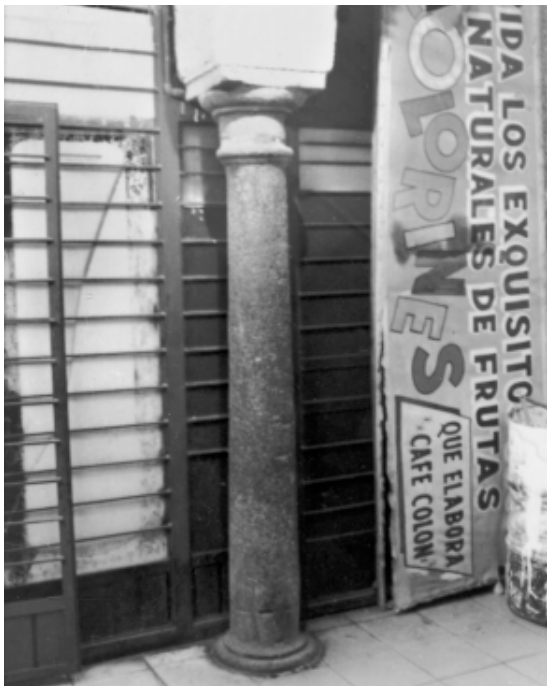
° Av. Reforma 522 (n° cat. 010) La fuente en el patio.

˘ Av. Reforma 522 (n° cat. 010) Columna esbelta en la planta alta.

˘ Av. 2 Poniente 508 (n° cat. 024) La columna en la planta alta es estriada y se levanta sobre una basa.

˘ Av. 2 Poniente 508 (n° cat.024) La columna en la planta baja.

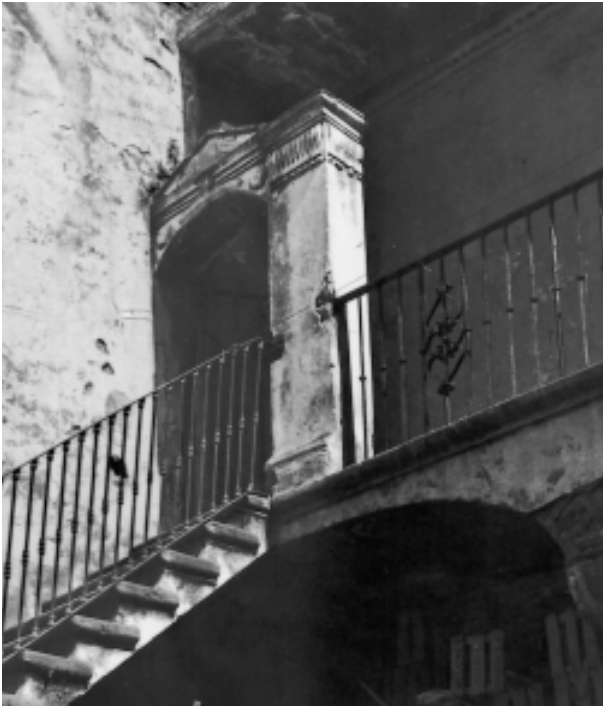
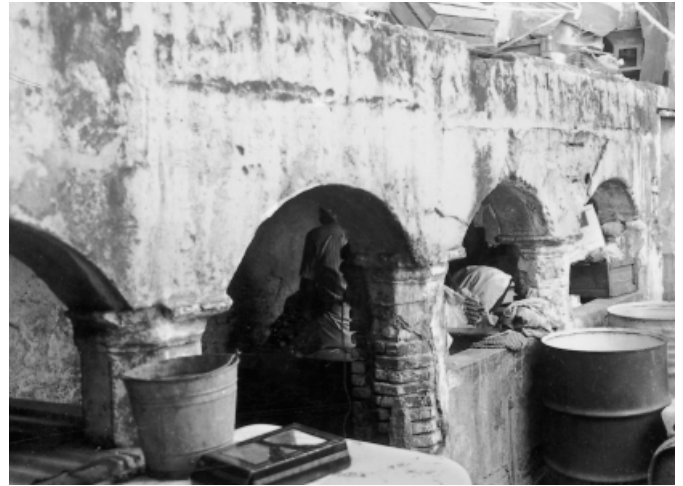
° **Av. 4 Poniente 519** (n° cat. 027) Los lavaderos en el primer patio se encuentran tras una arcada del siglo XVII con arcos muy rebajados sobre apoyos hexagonales de mampostería de ladrillo.

– **Av. 6 Poniente 315** (n° cat. 039) Arco de entrada al espacio privado.

– **Av. 12 Poniente 703** (n° cat. 083) El único elemento decorativo en este patio: la cornisa que remata el dintel de una puerta en la planta alta.

· **Av. 12 Poniente 309** (n° cat. 090) El segundo patio de este edificio tiene una arcada con arcos de medio punto sobre apoyos de sección rectangular de constitución maciza.

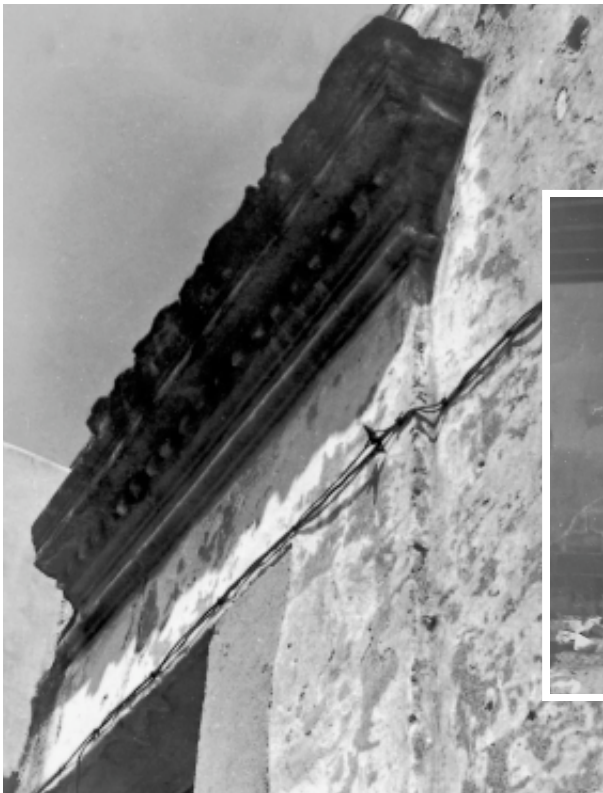
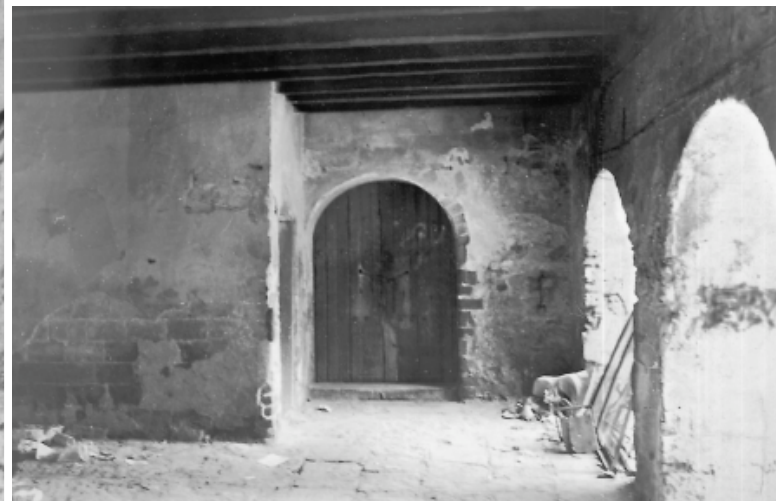
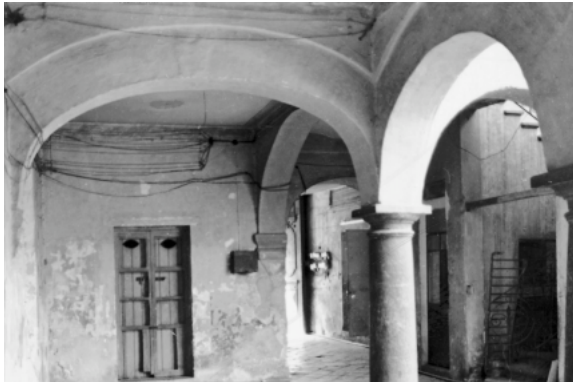
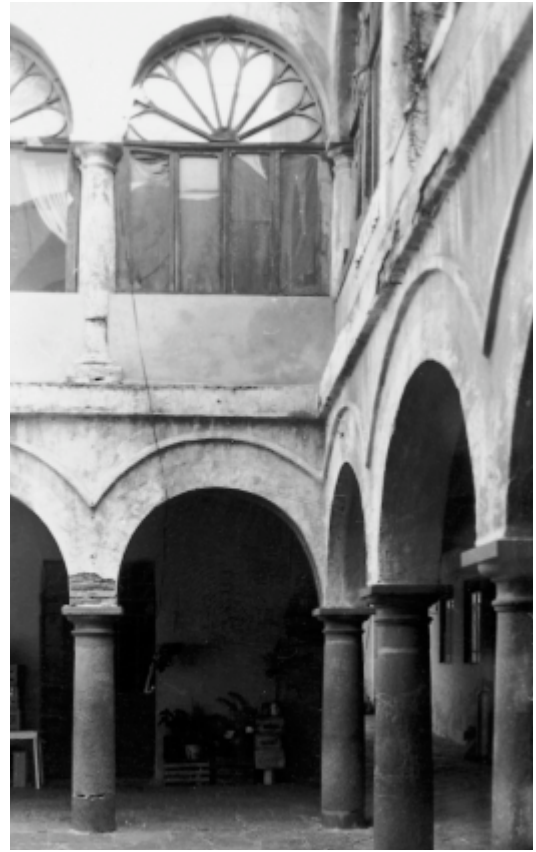
- Av. Palafox 408 (n° cat. 152) Cuatro arcos se apoyan sobre esta columna.
- ˘ Av. Palafox 408 (n° cat. 152) Arcada sencilla del siglo XVII. En la parte en que se cayó parte del aplanado se ve la mampostería.

- ˘ Av. Palafox 1006 (n° cat. 166) Planta de la casa con la ubicación de las bóvedas.
- ˘ Av. Palafox 1006 (n° cat. 166) En el segundo patio del edificio se encuentran dos bóvedas de arista no muy comunes en las casas poblanas.

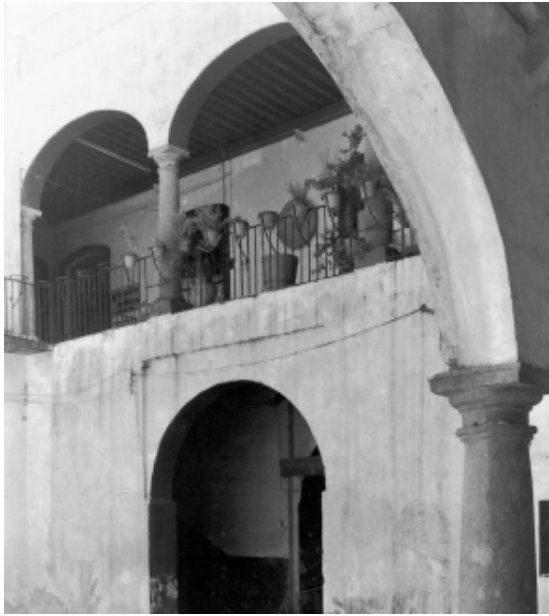
° Calle 4 Norte 403 (n° cat. 230) El acceso a la escalera se combina con el acceso principal del edificio.

· Calle 4 Norte 404-406 (n° cat. 242-243) pasillos voladizos tanto en el entresuelo como en la planta alta.

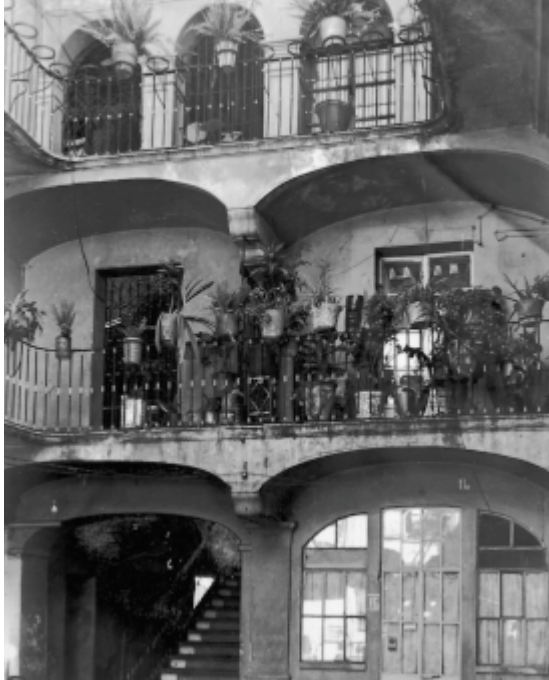
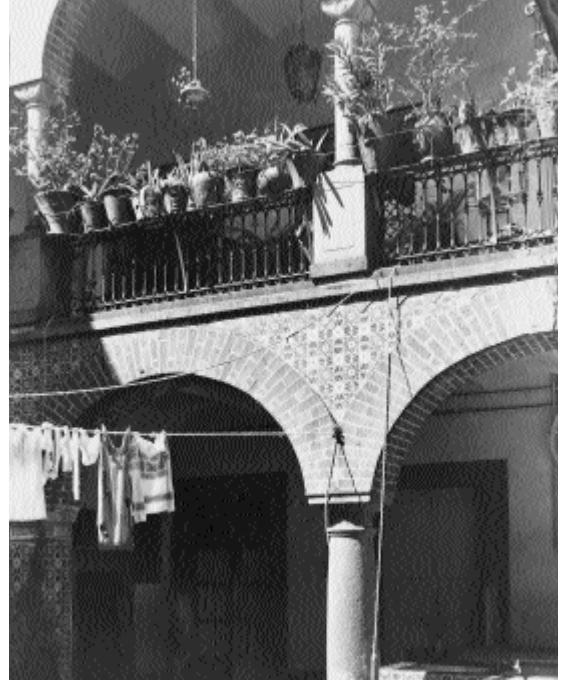
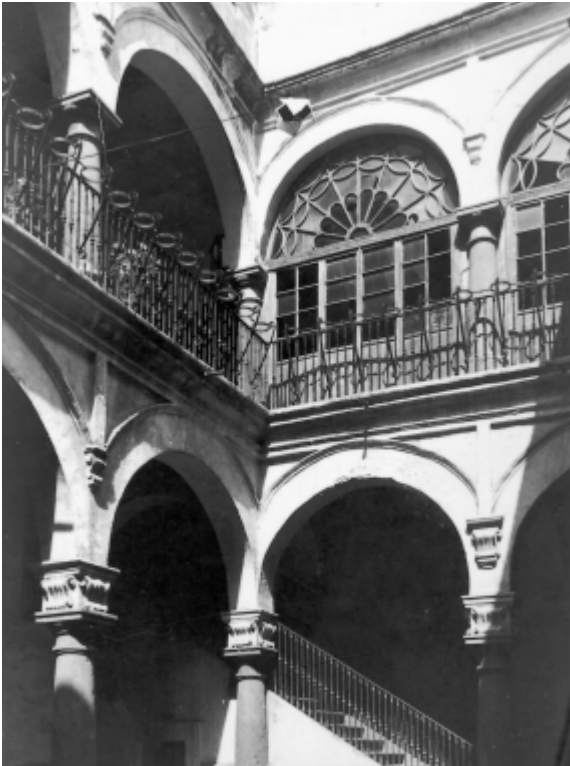
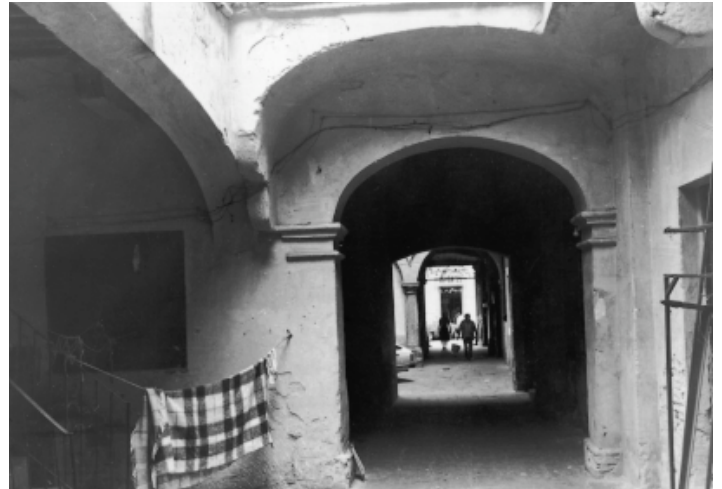
° Av. 8 Oriente 203 (n° cat. 281) Vista desde el segundo patio al primero.

- Av. 8 Oriente 207 (n° cat. 282) La arcada tiene columnas sumamente esbeltas en la planta baja.

- Av. 8 Oriente 207 (n° cat. 282) Un nicho en el patio.

· Calle 6 Norte 603 (n° cat. 270) Portalillo de San

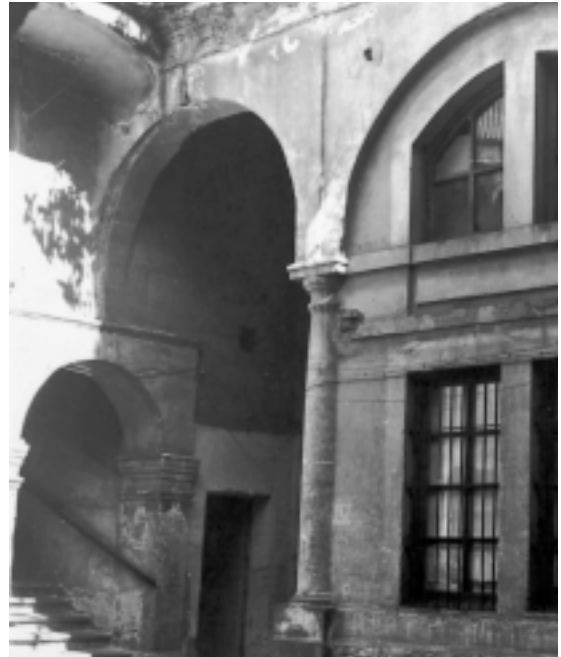
° Av. 6 Oriente 8 (n° cat. 287) Arcada con entresuelo.  
 ° Calle 6 Norte 807 (n° cat. 321) El acceso a la caja de la escalera decorado con un cerramiento mixtilíneo.

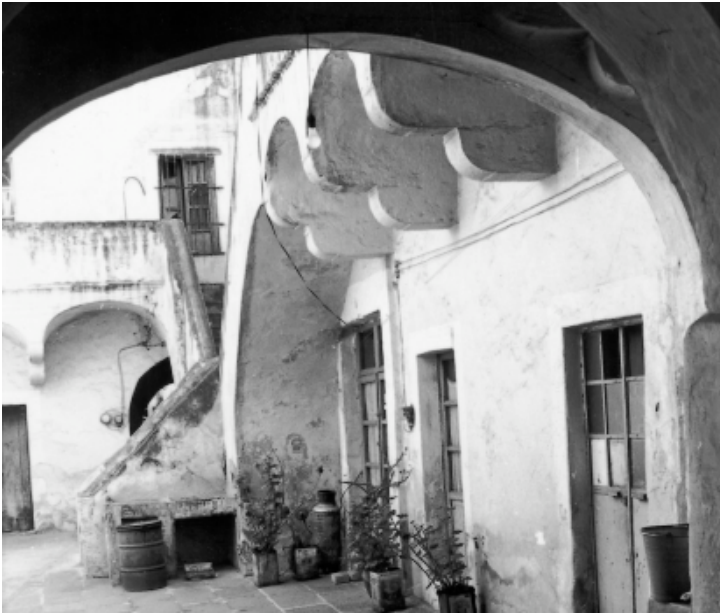
° Av. 10 Oriente 12 (n° cat. 344) La escalera sin techo y los pasillos de la planta alta definen este patio del siglo XVII.

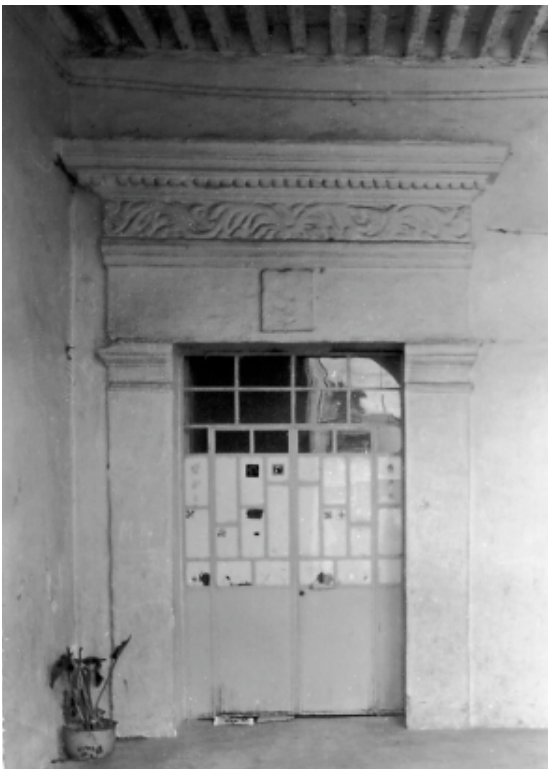
▬ Calle 2 Sur 1103 (n° cat. 618) Puerta de entrada decorada en la planta alta de la cruzía principal es el acceso a las salas principales.

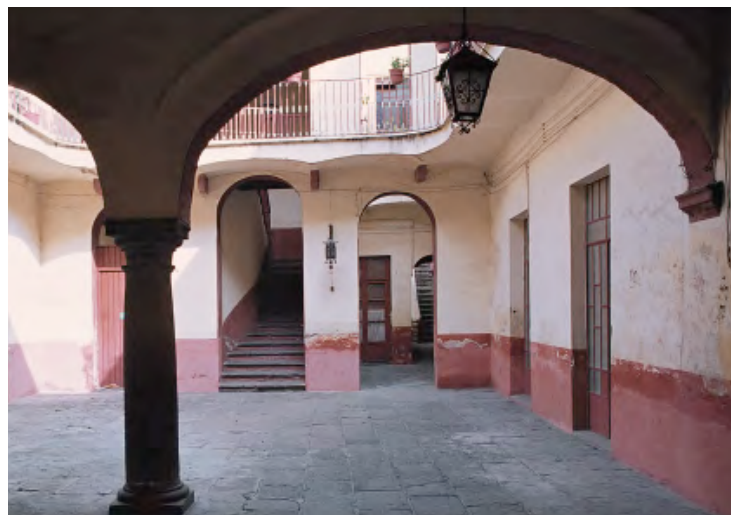
◦ Calle 2 Sur 907 (n° cat. 589) Esta arcada del siglo XVII termina en una imposta empotrada en el muro lateral.

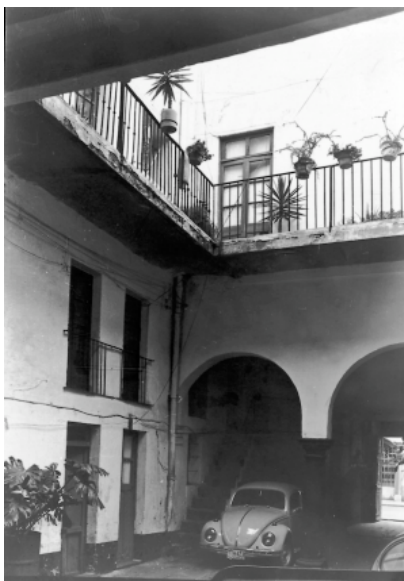
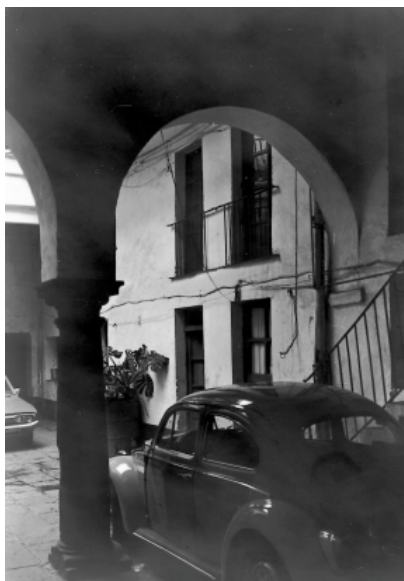
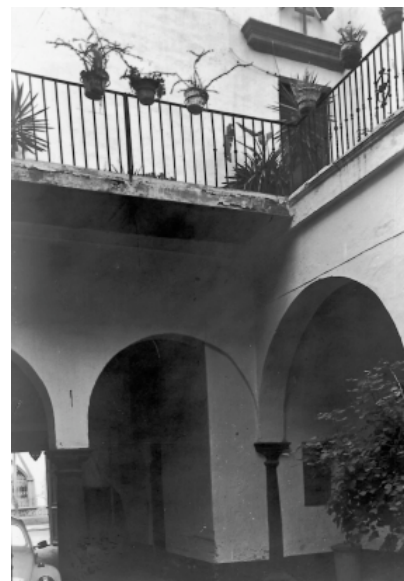
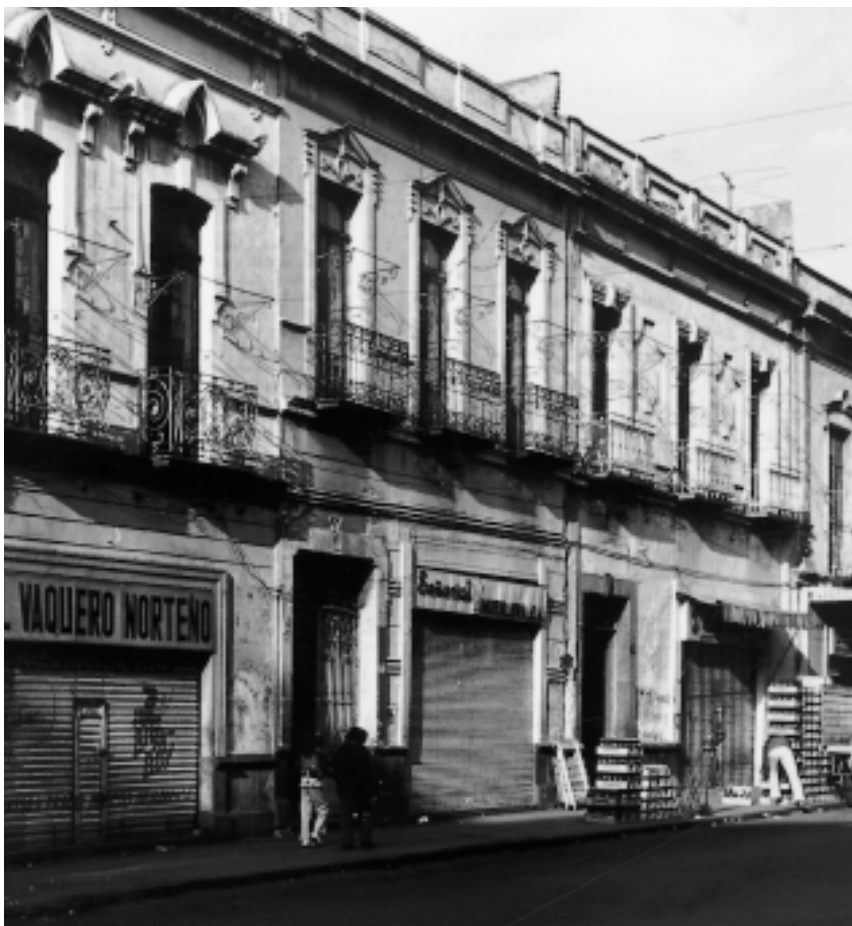
° En este lado del patio se aprecia el entresuelo.

° Vista desde el zaguán muestra el entresuelo y la escalera de acceso.

° En este lado del patio se ve la arcada del siglo XVII.

La fachada de este edificio fue rediseñada completamente en el siglo XIX. Detrás de esta fachada se encuentra un patio sobrio, representativo del siglo XVII. La escalera principal se encuentra frente al acceso al edificio. Es singular el hecho de que tiene un entresuelo que da a un lado del patio y no se puede apreciar desde la calle. El edificio se usa como vecindad, las accesorias tienen un uso comercial.

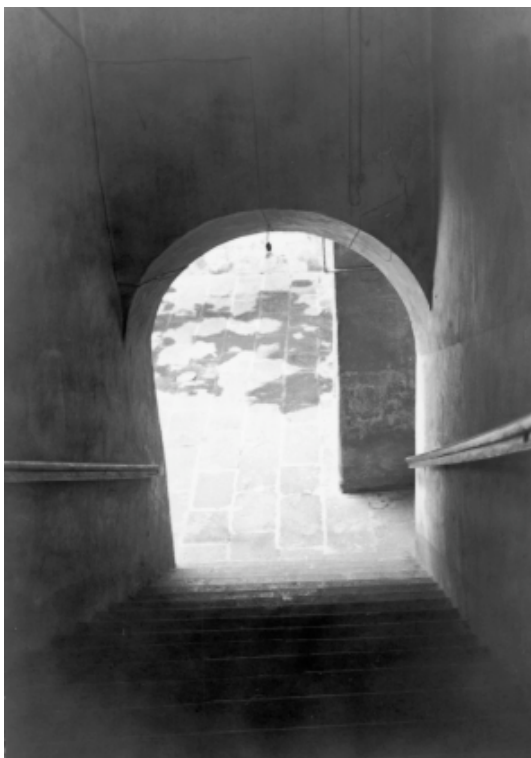
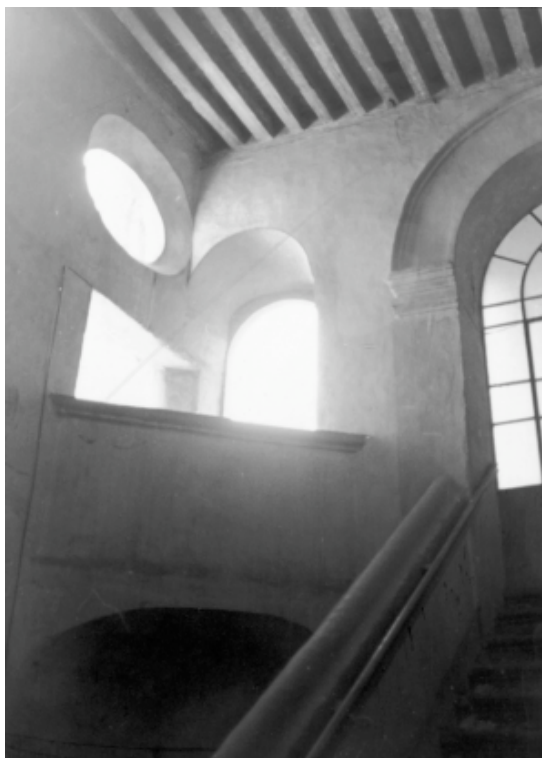
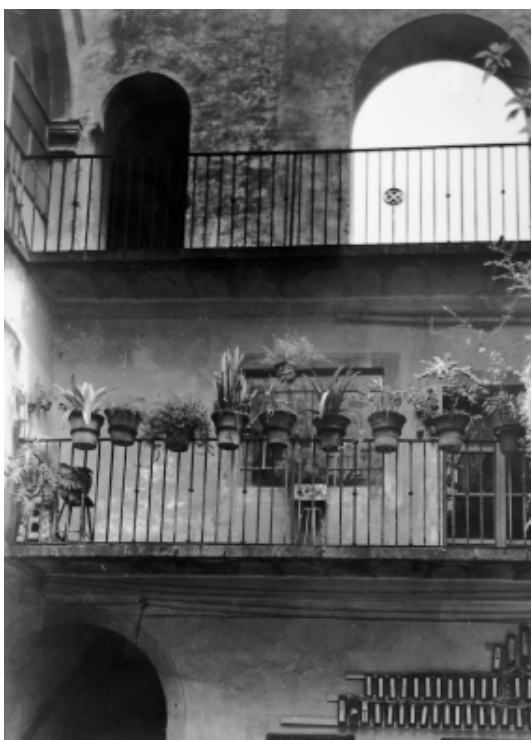
— Vista de la escalera.

° La caja de la escalera es la parte más llamativa del edificio.

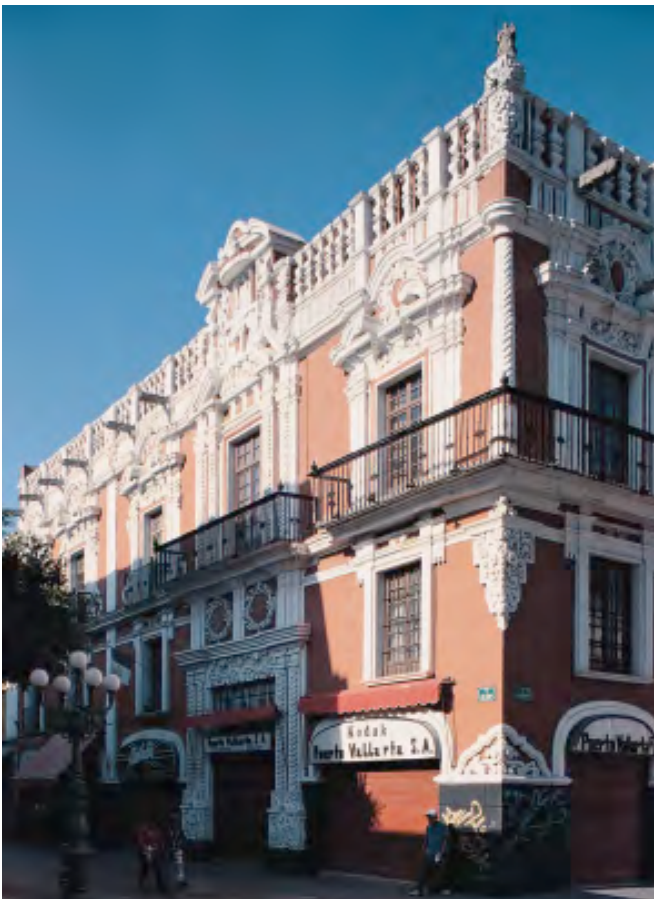
▮ Fachada de la calle 5 de Mayo.

El edificio original se debe haber subdividido y se compone hoy en día por tres casas. Las fachadas principales en la calle 5 de Mayo y la de la esquina son sumamente suntuosas con una decoración abundante del siglo XVIII. Los patios son difíciles de reconstruir por su uso actual: la planta baja está completamente techada y ocupada por un negocio. El patio se puede observar parcialmente desde la planta alta donde se aprecian también las arcadas con su decoración de arcos. La casa tiene una caja de escalera verdaderamente señorial.

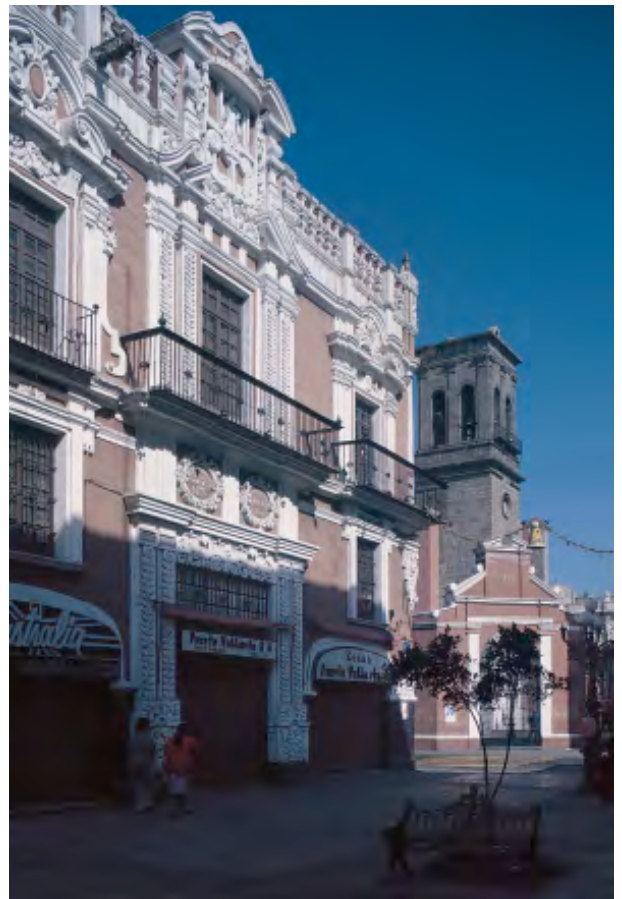
▮ Vista parcial de la fachada de la calle 5 de Mayo.

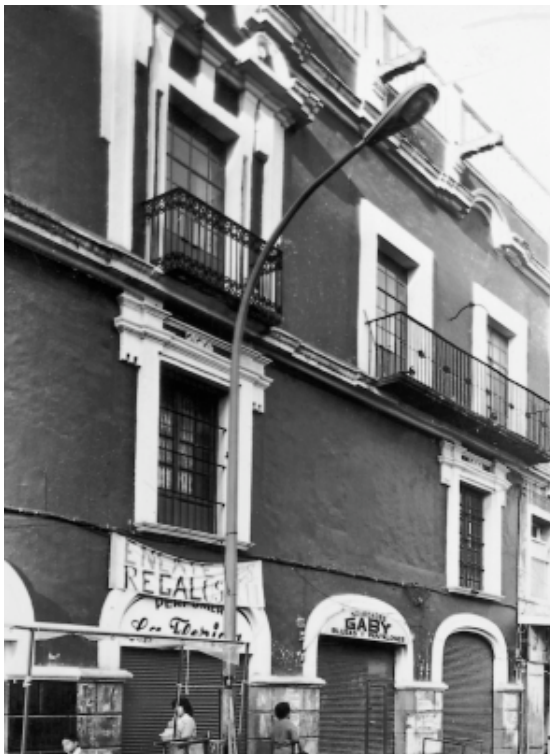
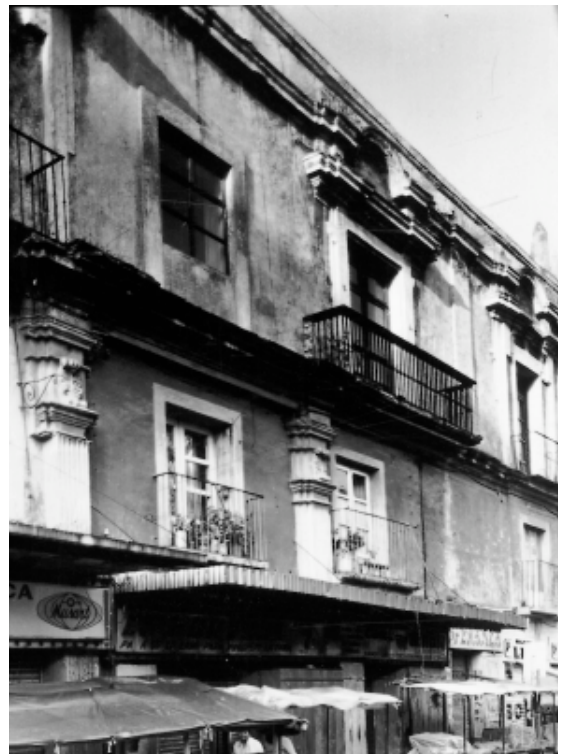
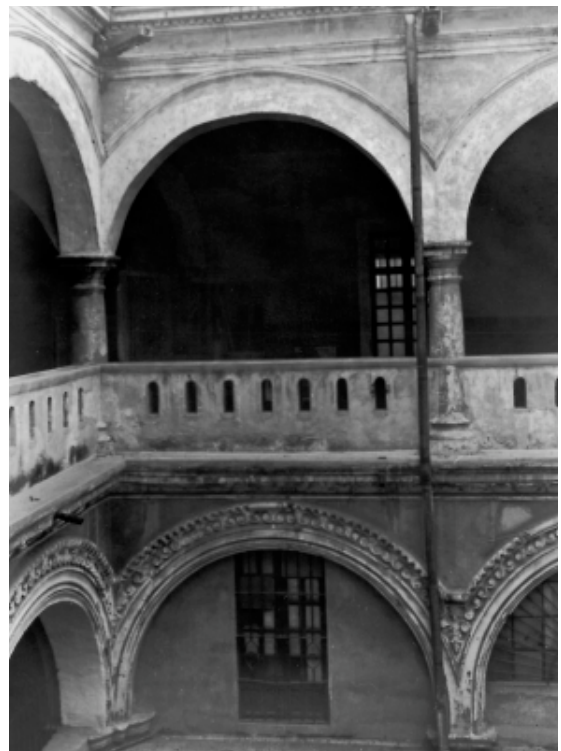
- Fachada de la Av. 4 Poniente 101.
- Fachada de la Av. 4 Poniente 103.
- Arcada en el patio.

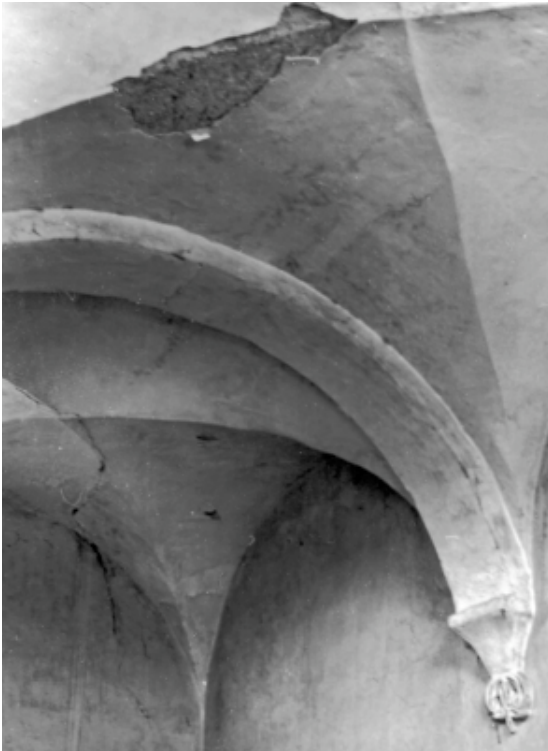
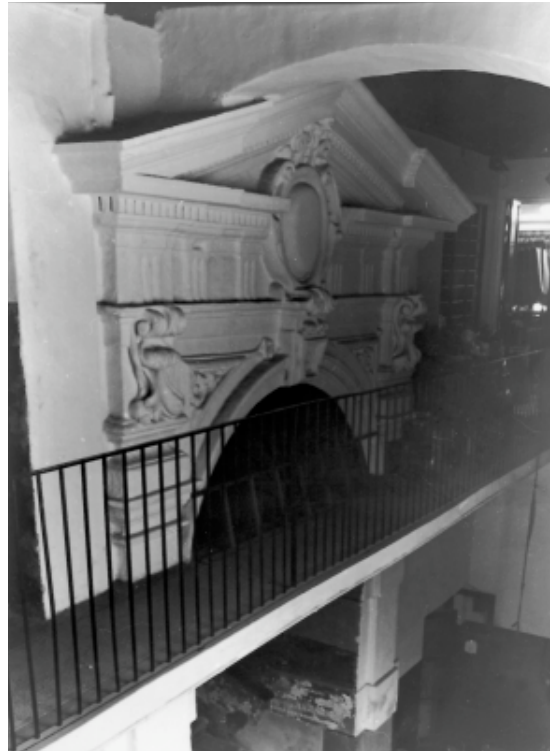
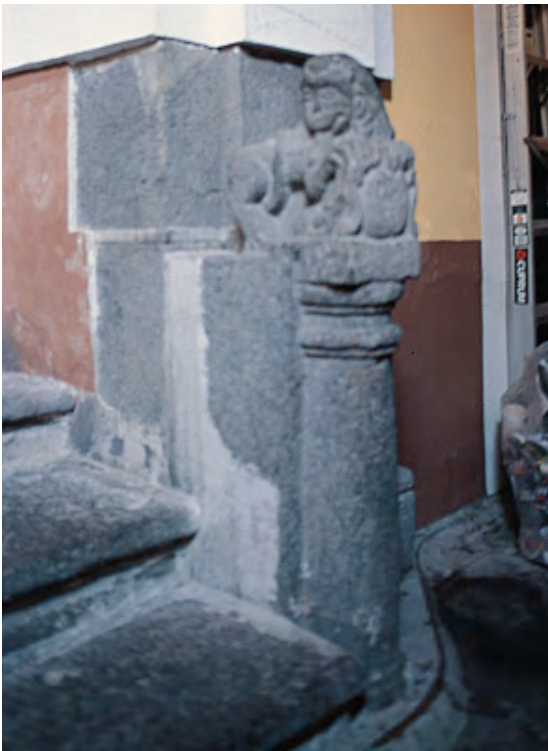
- ° Acceso a la escalera.
- Bóveda de arista en la caja de la escalera.
- Columnilla en el arranque de la escalera.
- Pasillo de madera en la casa de la
