PUEBLA Patrimonio de arquitectura civil del virreinato

Dirk Bühler

Monuments and Sites / Monuments et Sites / Monumentos y Sitios

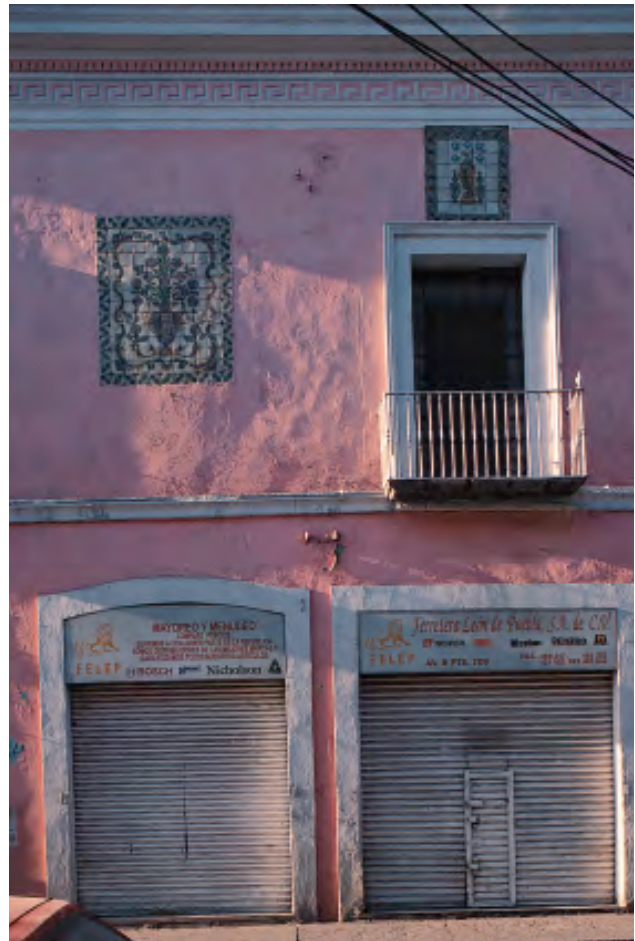
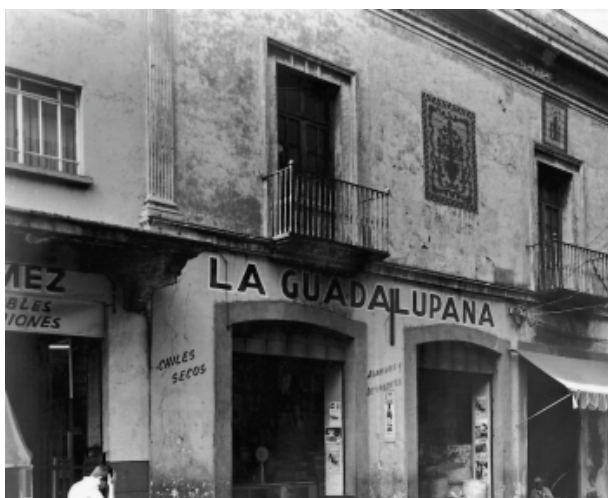
- Fachada de la locería en 1982 (n° cat. 049).
- La linternilla de la cúpula en el tercer patio (n° cat. 049).

La **fachada**, ahora renovada, de la Locería de Alfaro, está decorada con cuadros de azulejos (n° cat. 049).

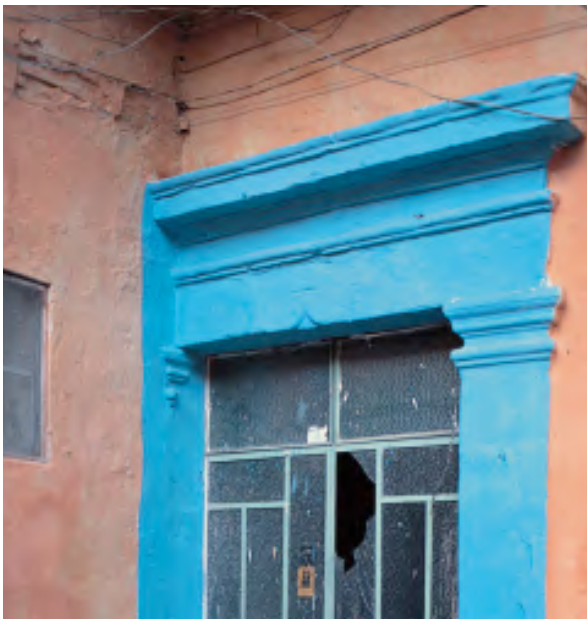
° Un marco resaltado de una puerta coronado por una cornisa en el patio (n° cat. 080).

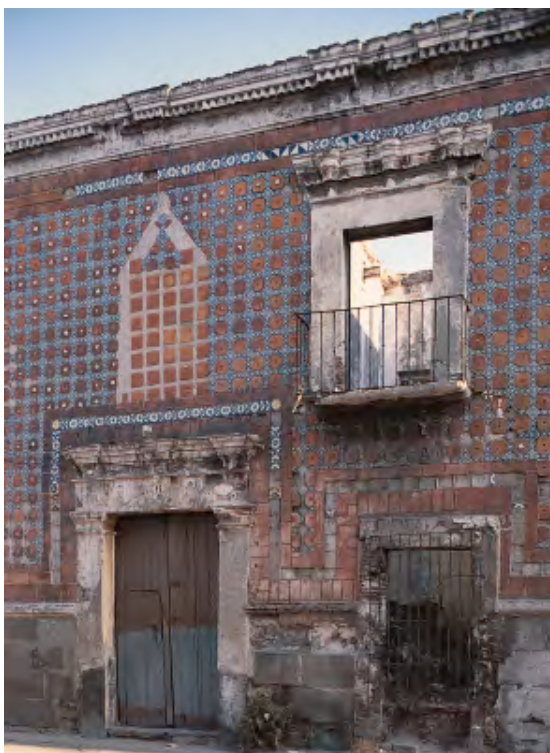
▬ La fachada actualmente está completamente saqueada (n° cat. 108).

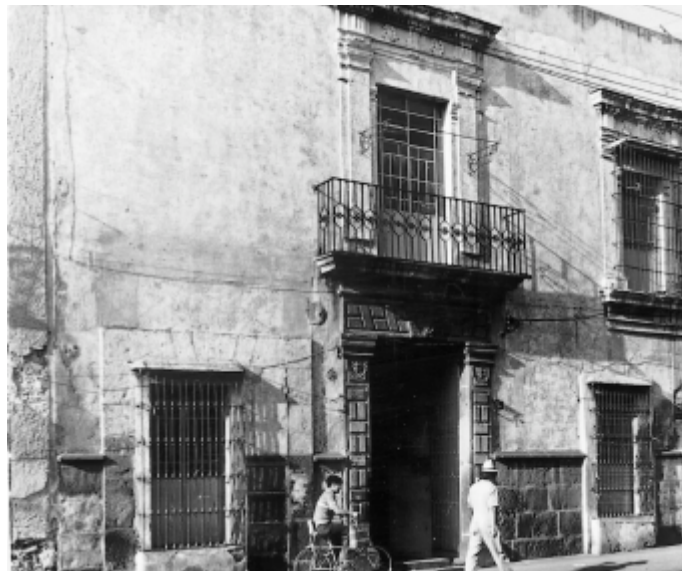
La planta alta de este edificio es de uso residencial y la planta baja está ocupada completamente por baños públicos. La fachada es del siglo XVII con un portal enmarcado con piedra labrada y almohadillado. La escalera de dos tramos está descubierta.

La fachada en 1982.

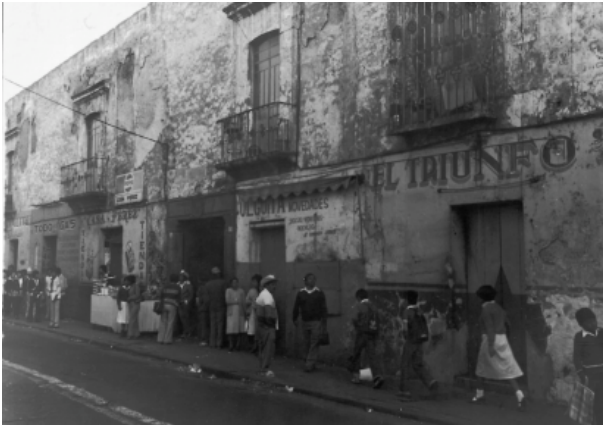
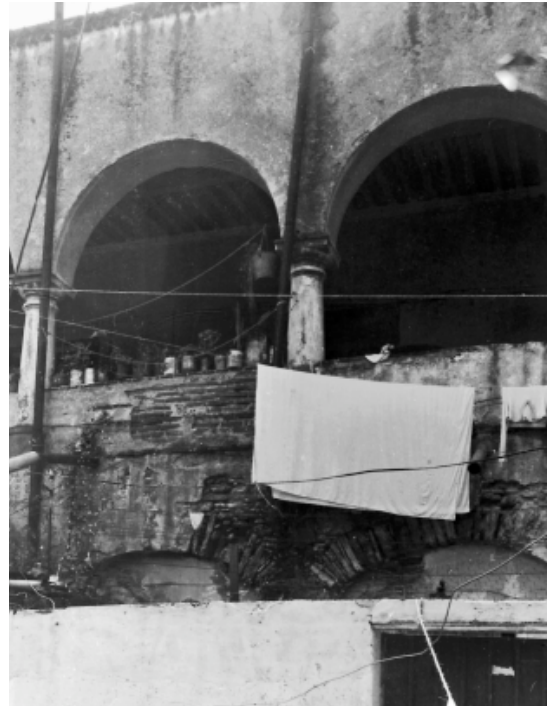
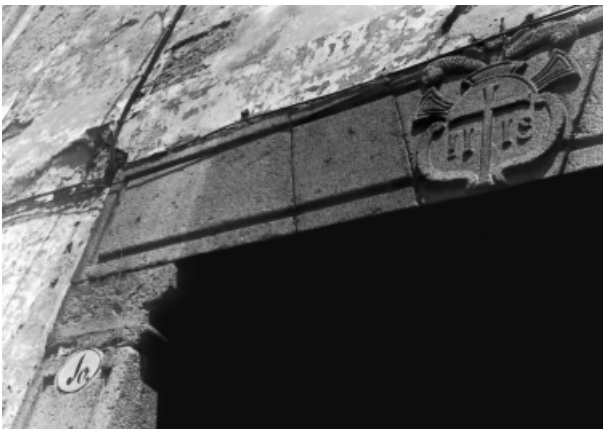
El patio de este edificio, en 1982 usado como vecindad, ha sido destruido para establecer en su lugar un estacionamiento público. El patio era generoso, auténtico del siglo XVII. La fachada, aún parcialmente conservada, presenta una disposición y elementos decorativos característicos de principios del siglo XVIII.

° La fachada en la actualidad.

° Una vista de la arcada.

- La fachada en 1982.

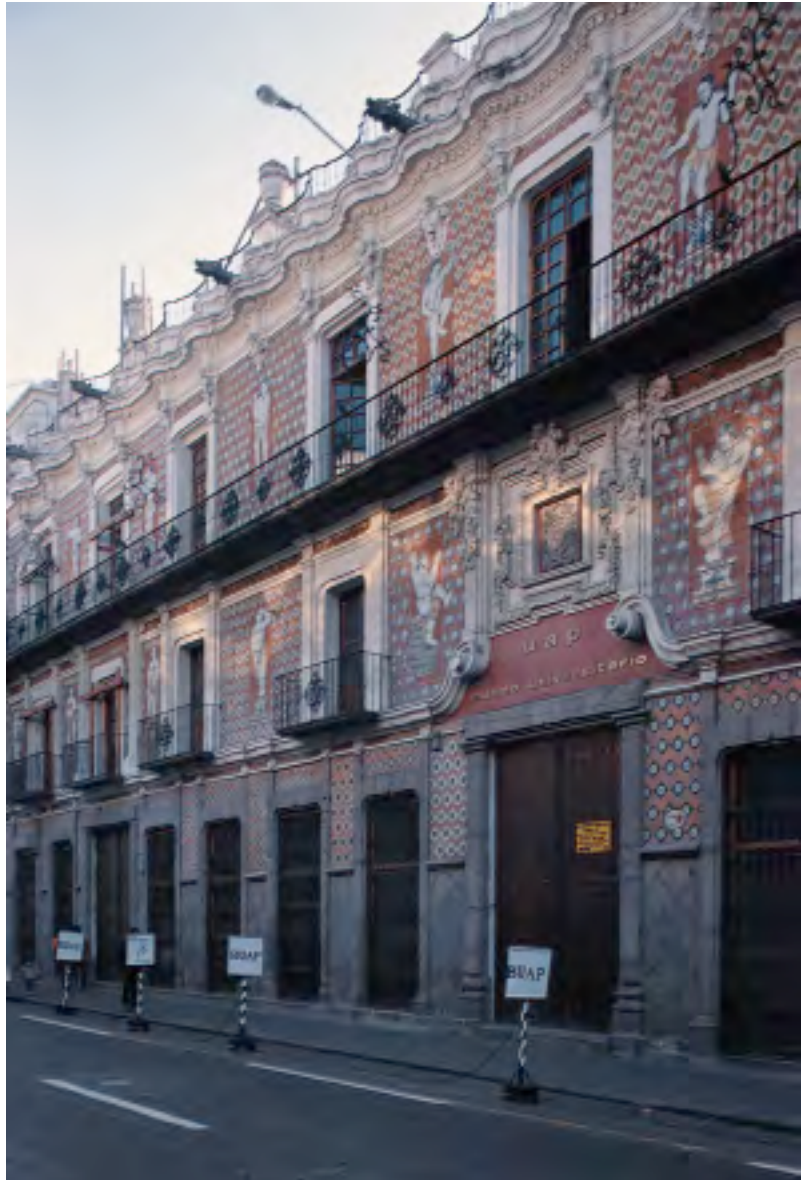
La fachada en 2001 con el blasón encima del portal.

El edificio fue construido para Agustín de Ovando y Villavicencio en 1792. Es curioso que su propietario nunca vivió en esta casa sino que la alquiló una vez terminada la construcción. Se usaba como casa residencial y comercial. Actualmente es ocupada por el museo universitario de la UAP.

Tiene una de las fachadas mas importantes de Puebla del siglo XVIII. Las fotografías de los espejos se deben a una referencia del Prof. E. W. Palm y la generosidad de Doña Carmen Pérez de Salazar. El edificio quedó muy dañado por el terremoto de 1999.

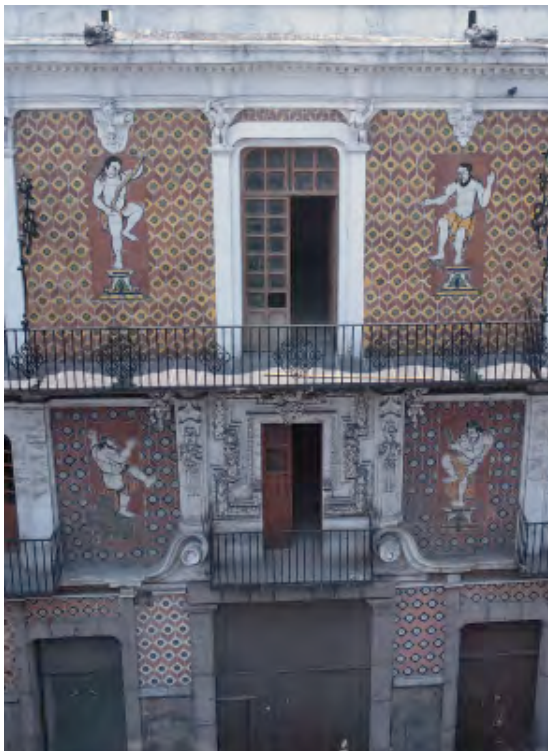
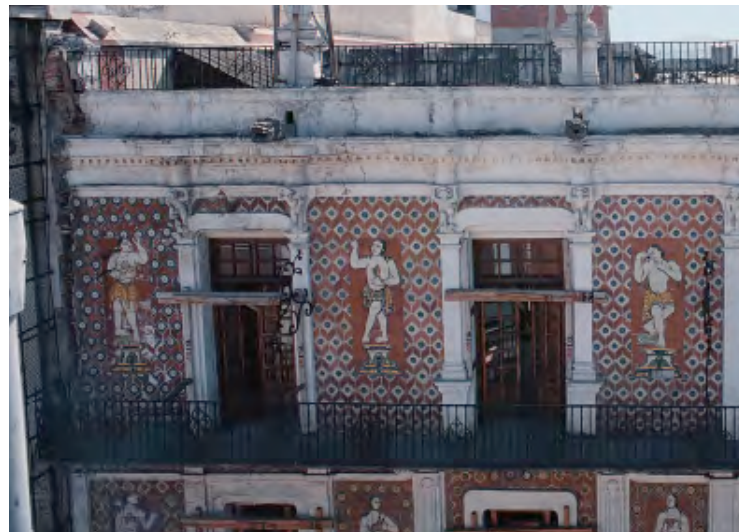
° En la parte alta de la fachada se aprecian de izquierda a derecha: una figura con un lechón por sacrificar, una figura con un pájaro y una figura sin atributos.

- La fachada en 1982, todavía con el balcón.
- La parte derecha de la fachada muestra los dos músicos en la parte superior y una de las »sorprendidas« en la inferior.

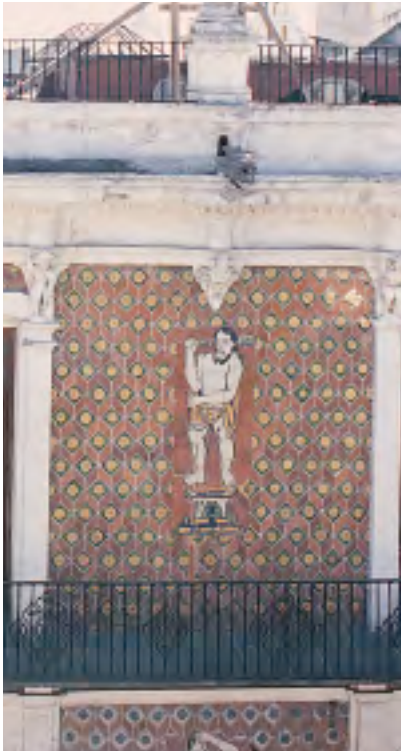
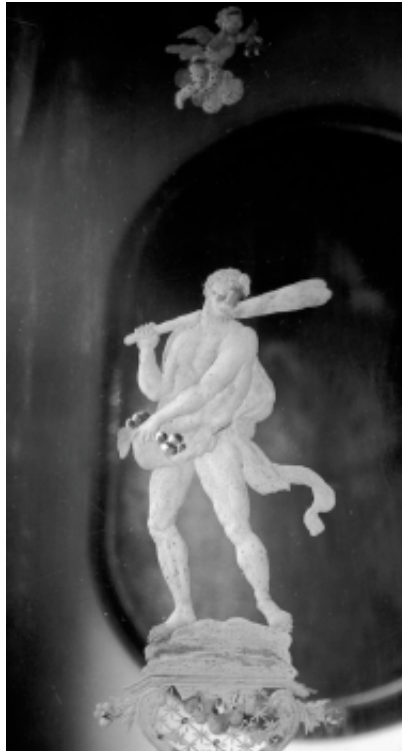
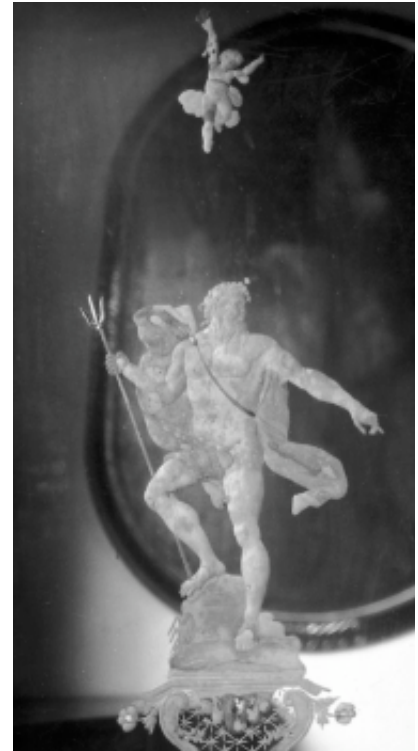
- ° La representación de Hércules con su maza famosa y las manzanas en la mano.
- ° En este espejo se aprecia a Hércules con su maza y las manzanas como también es representado en la fachada.
- ° Otra figura que puede haber servido de modelo para la casa de los muñecos.
- ˘ En este espejo se ve la figura danzante que vuelve a aparecer en la misma posición en el centro de la fachada, en la parte inferior derecha.

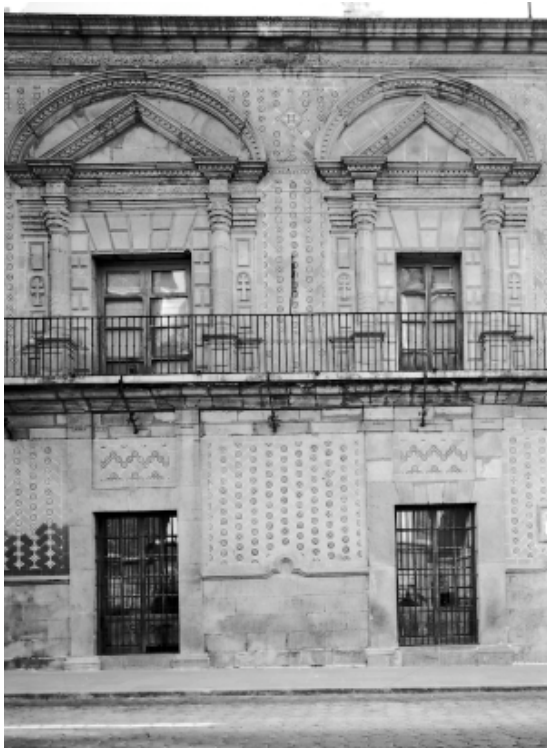
Fachada (parte oriental).

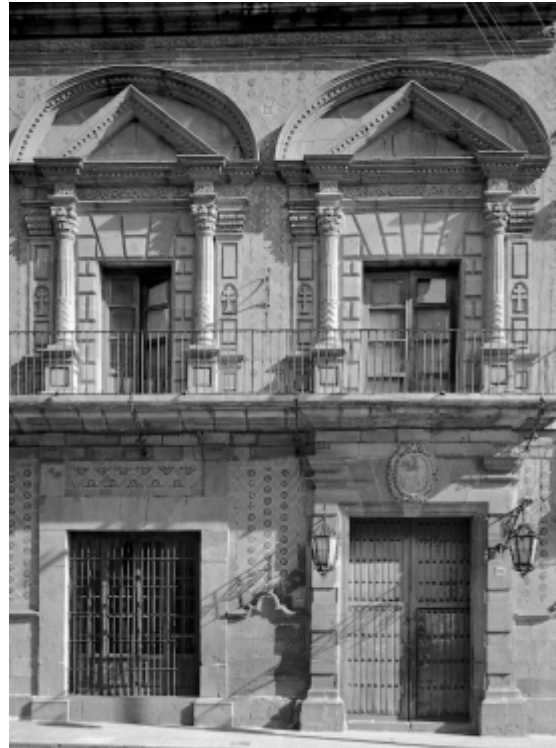
Fachada (parte occidental).

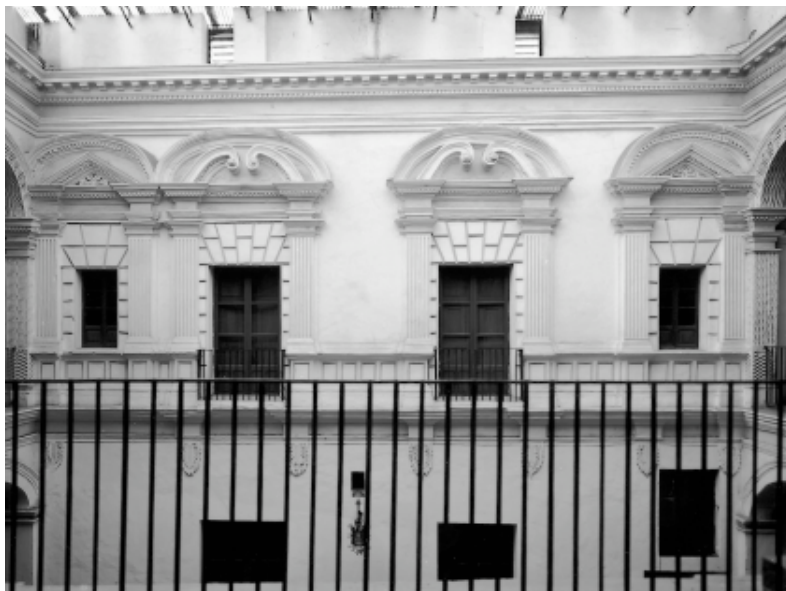
La fachada del patio.

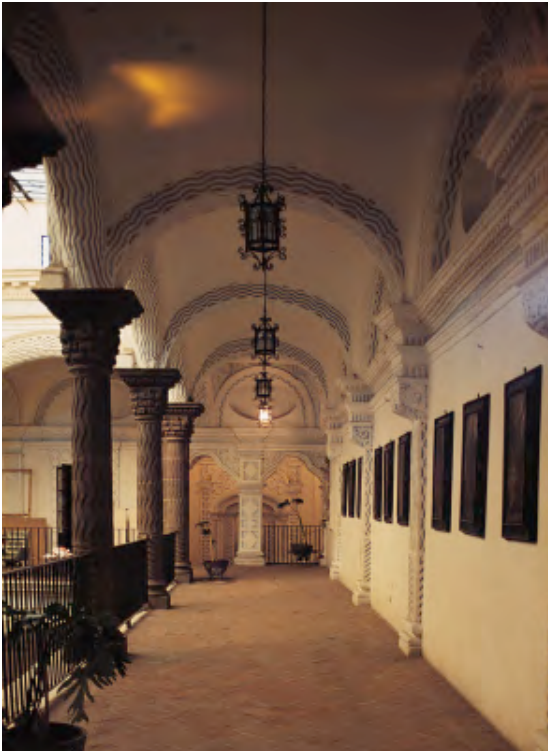
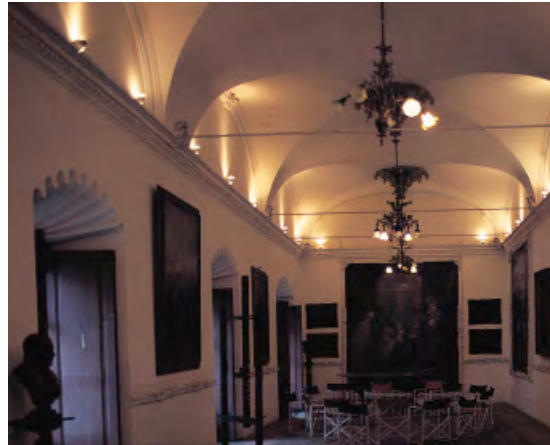
- ° Interior de la crujía principal en la planta baja.
- La arcada de la planta alta.
- Caja de la escalera.
- Vista general del patio.

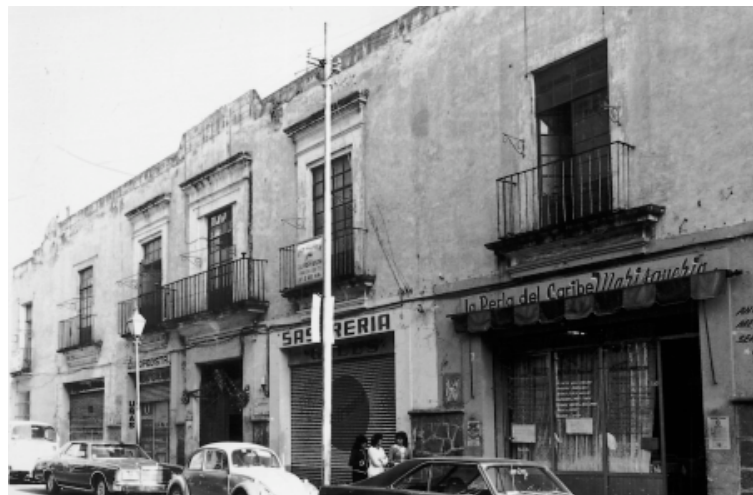
La fachada del siglo XVII se presenta muy austera.

Un edificio «modelo» de la arquitectura poblana de finales del siglo XVII y principios del siguiente: dispone de espacios generosos tanto en el patio como en las arcadas que se presentan en dos lados y en las dos plantas. El patio es austero y sobrio y a la vez impresionante por sus espacios. La fachada es sencilla también pero ya presenta enmarcamientos de las ventanas y cornisas poco voladizas. Actualmente es de uso residencial y comercial.

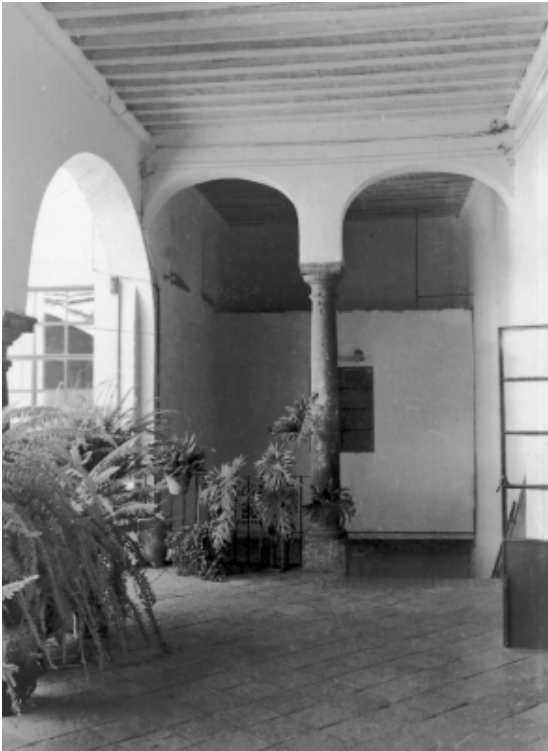
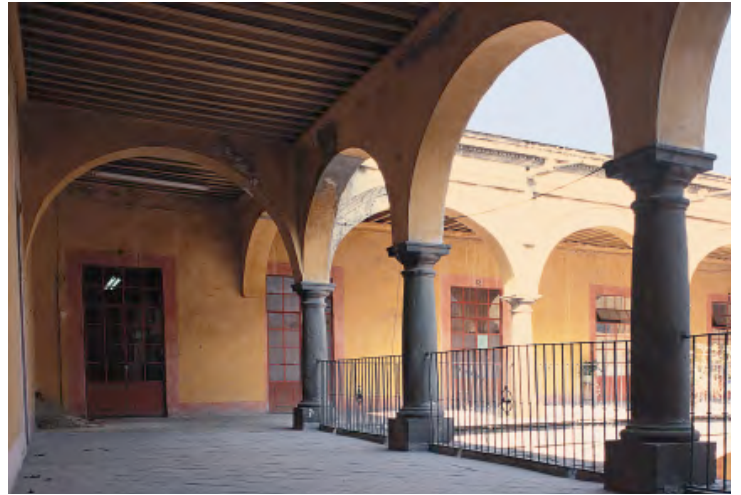
- ° La arcada en el primer piso.
- ▬ La salida de la escalera en la planta alta.
- ▬ El patio es muy amplio.
- El cruce de las arcadas de la parte sur y este.

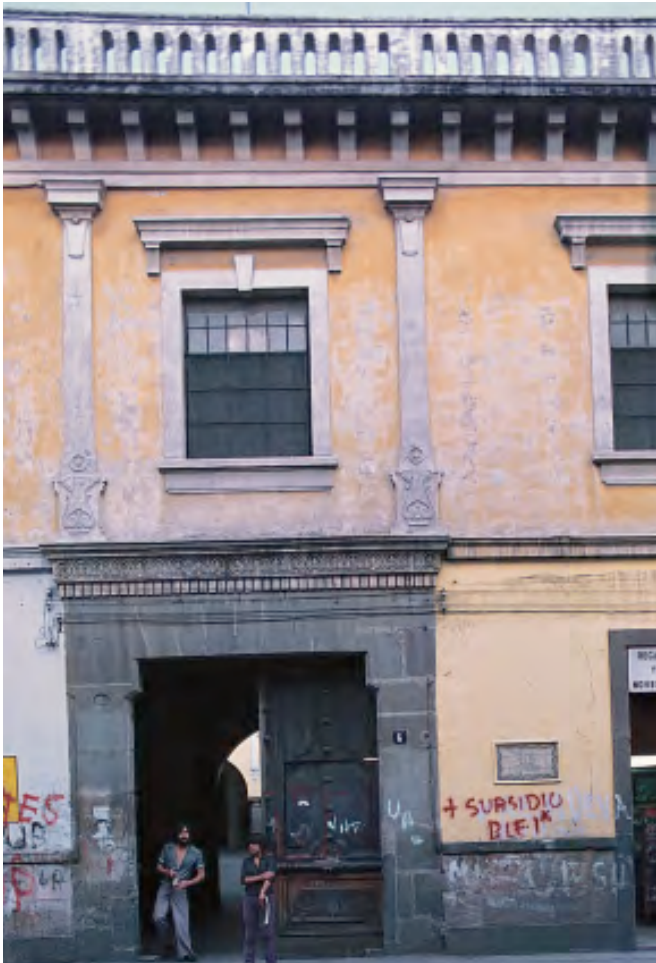
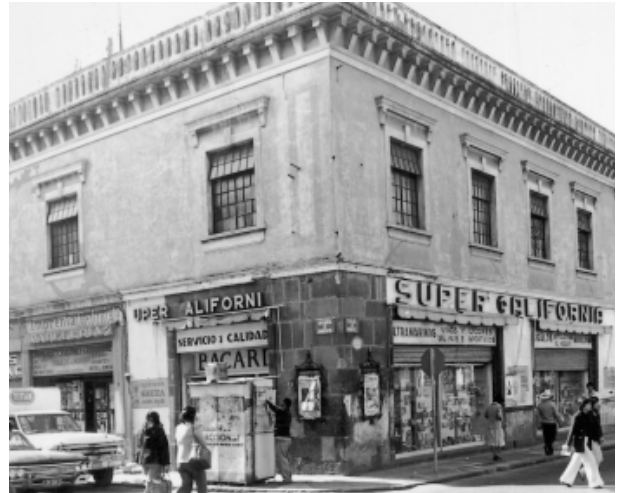
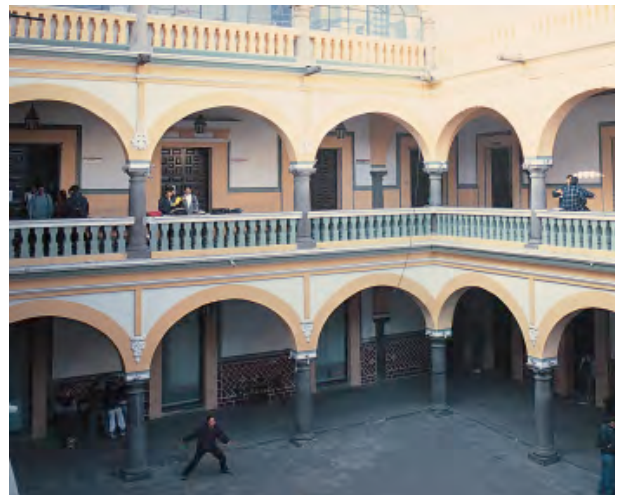
- ✓ La fachada en 1982.
- ✓ La portada principal.

- ✓ Una vista al primer patio.
- ✓ La salida de la escalera en la planta alta.

Este edificio dispone de un patio extraordinariamente amplio del siglo XVII, rodeado por arcadas en sus cuatro lados y en los dos pisos, cuenta con una fuente en el centro. La fachada reformada en el siglo XIX conserva la portada de piedra tallada del siglo XVII. Este edificio está equipado con todo el lujo que puede tener una casa poblana del siglo XVII: salas amplias, una escalera señorial, un oratorio, cocinas y un segundo patio con arcadas. (*Lit.: Grajales/Illades/Saldívar, 1999; Leicht, 1980, p. 119*)

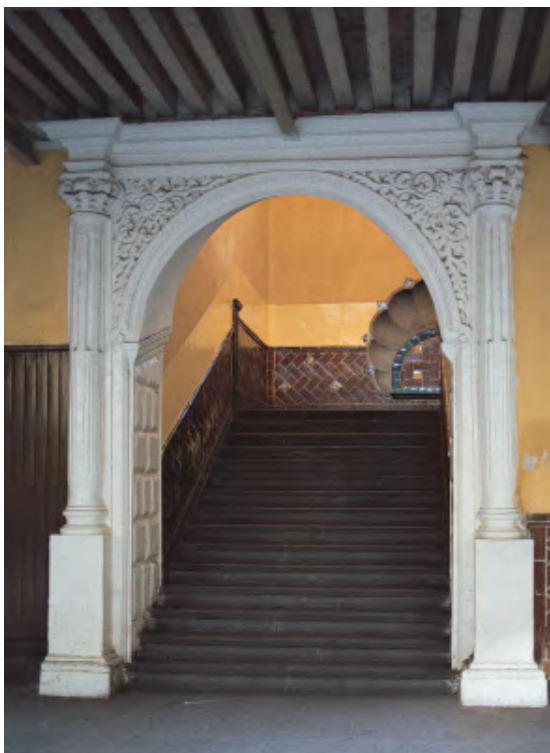
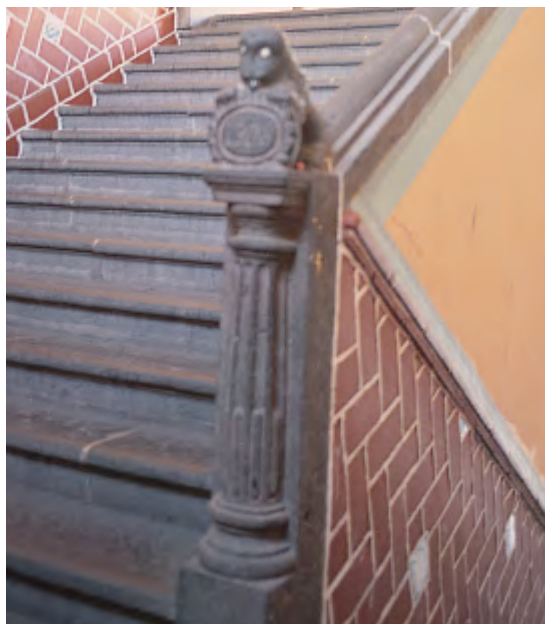
- ° El escudo en la columnilla de la escalera.
- El acceso a la escalera.
- La arcada tapiada del segundo patio.
- La entrada a la capilla destaca por su decoración.

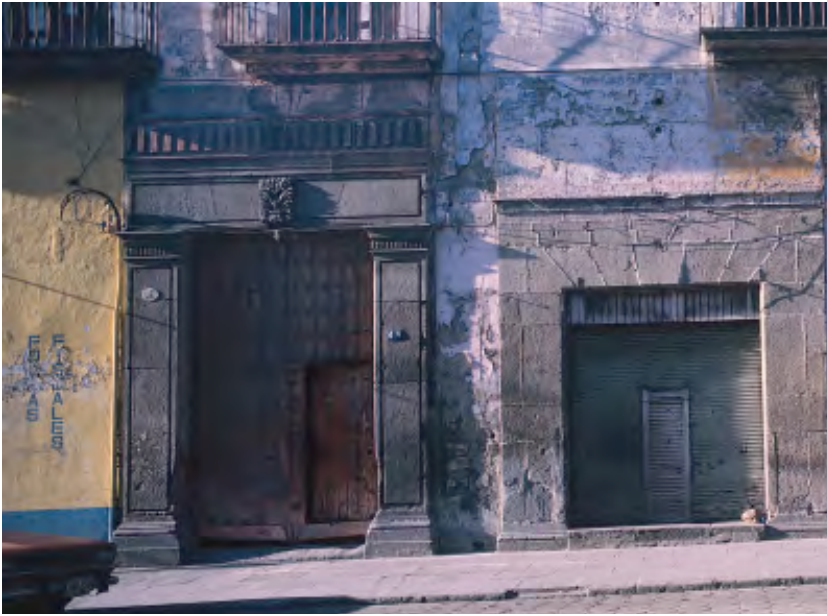
° El acceso principal y una entrada a una accesoria en 1982.

▭ Fachada en 2000.

Este edificio fue usado como real aduana de azogues en el siglo XVIII, probablemente entre 1739 y 1789. En 1982 todavía servía de casa de vecindad pero ha sido clausurado en 1984 por su crítico estado de conservación. A partir de 1990 pertenece al go-

bierno del estado quien cede la propiedad en 1992 a la UAP. Sigue en estado ruinoso y es desocupada por falta de recursos para su rehabilitación.

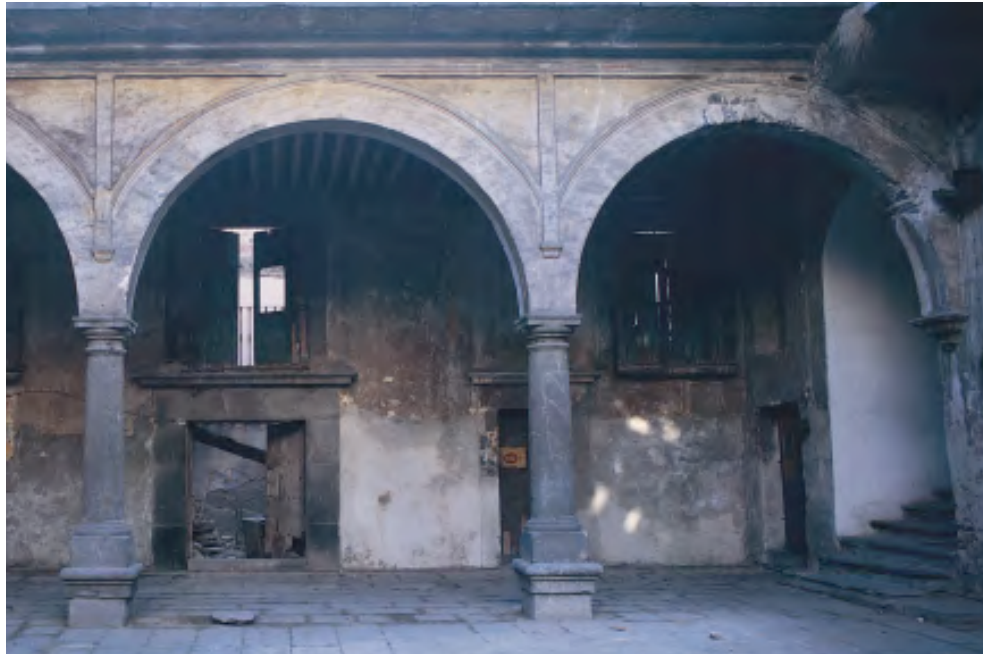
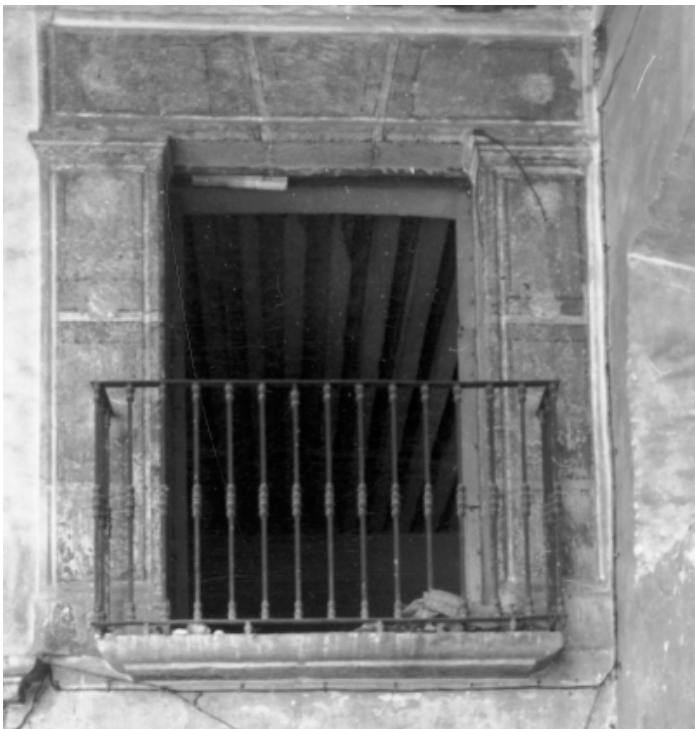
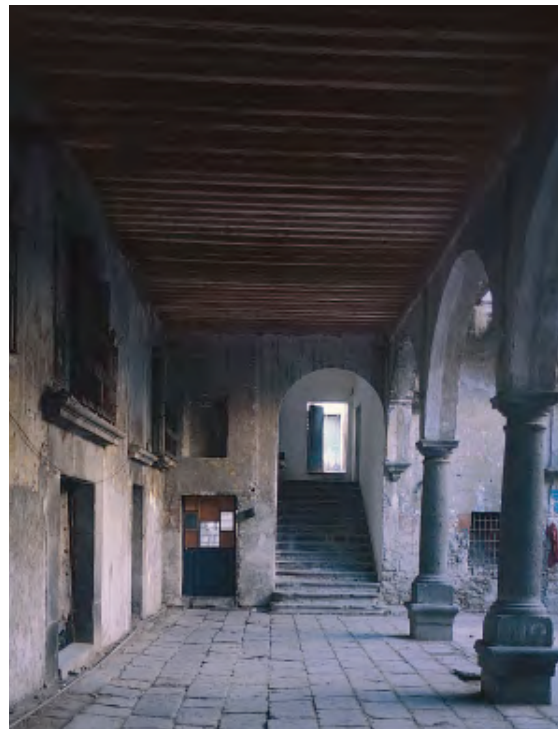
- ° La arcada en la planta baja.
- Una ventana con marco en el entresuelo.
- El pasillo en la planta baja. Se aprecia el entresuelo.

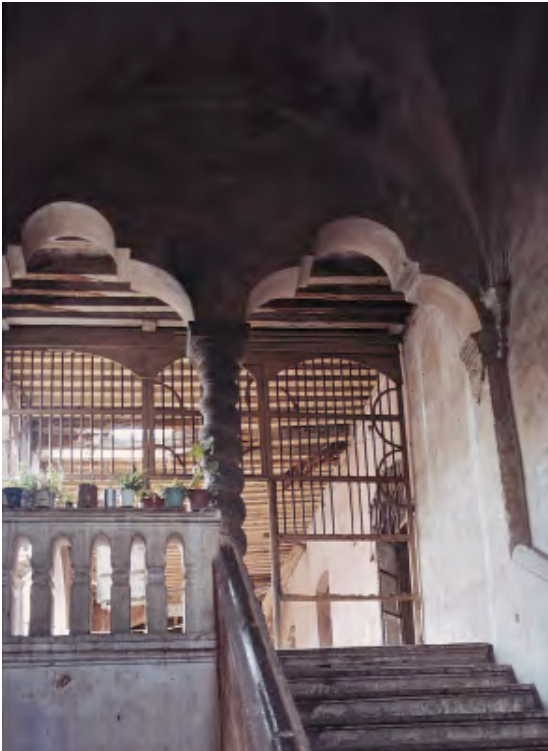
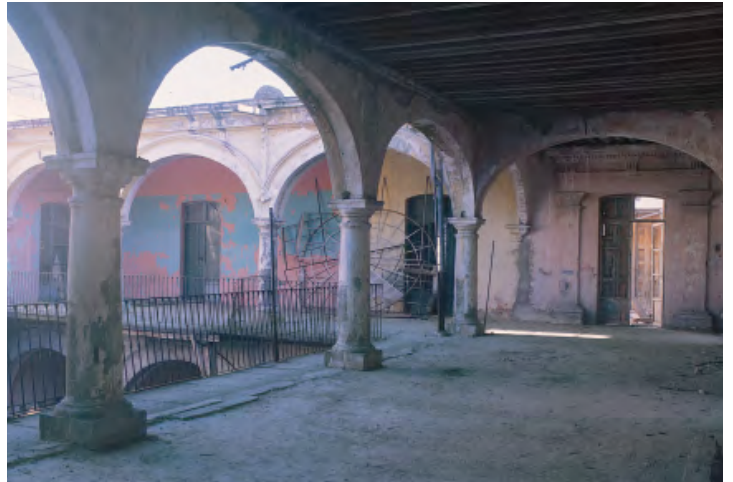
- ° La arcada en la planta alta.
- La escalera.
- La columna salomónica en la caja de la escalera.
- La arcada en la planta alta con una excelente vista.

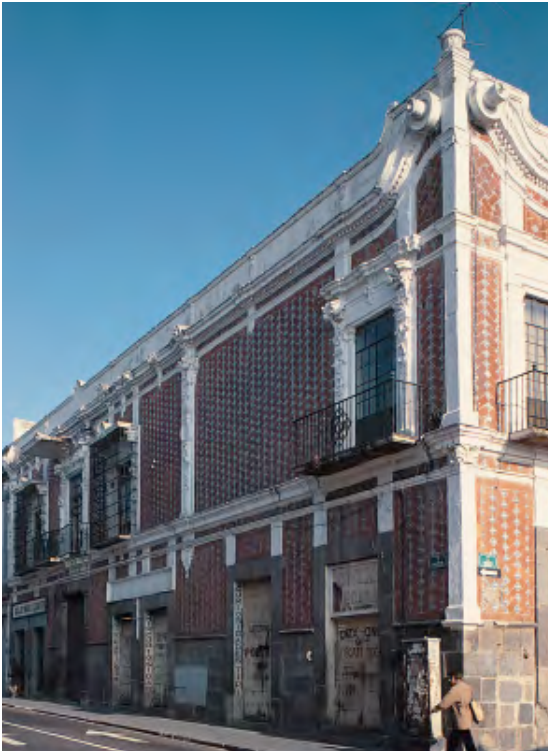
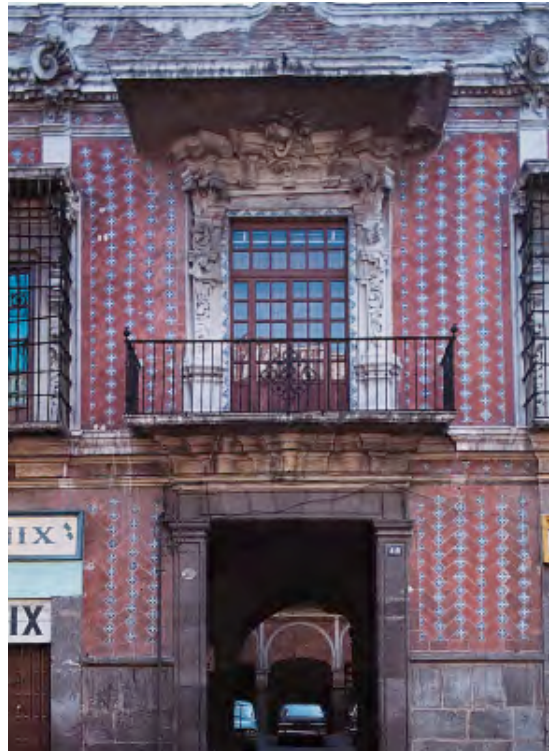
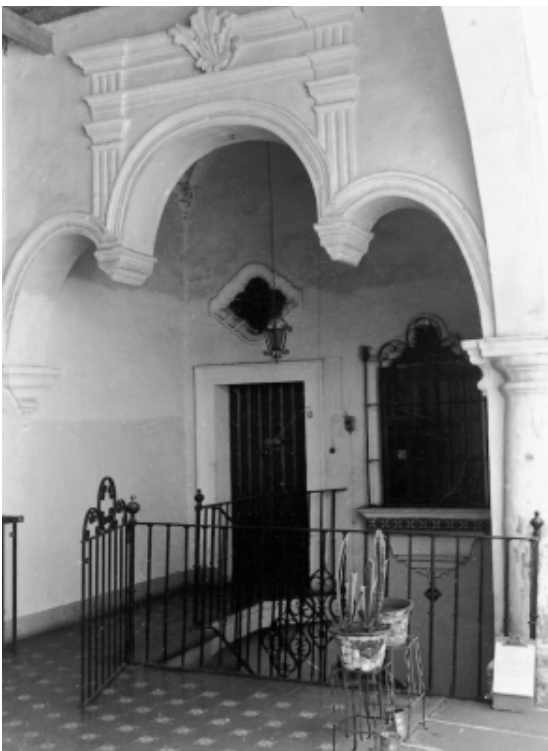
- El acceso al edificio.
- Fachada completa.
- El arco compuesto de la salida de la escalera en la planta alta.
- El patio en la planta alta con los marcos de puertas resaltados y moldurados.

Una casa auténtica del siglo XVIII que por su disposición de espacios y plantas se parece mucho a la casa de Alfeñique (que se encuentra a una cuadra de distancia) aunque dispone de mucho menos decoración que aquella. Es de uso residencial y comercial. Durante el terremoto de 1999 se quebró el alero y las lajas del balcón sobre del acceso principal.

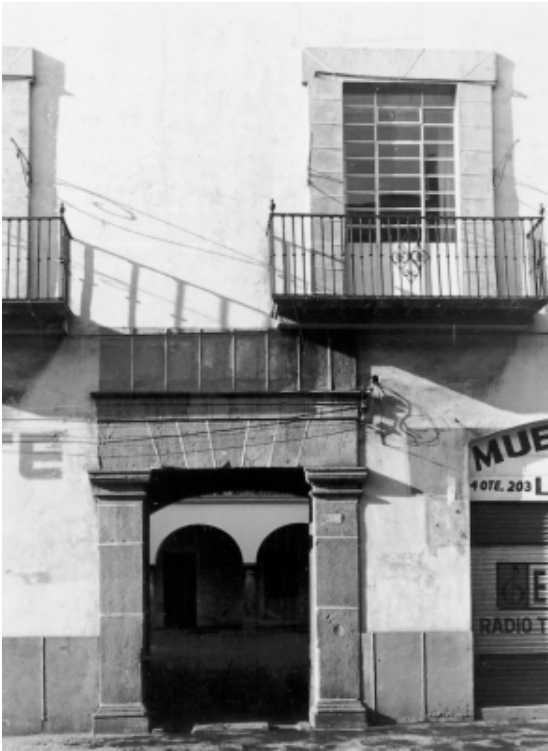
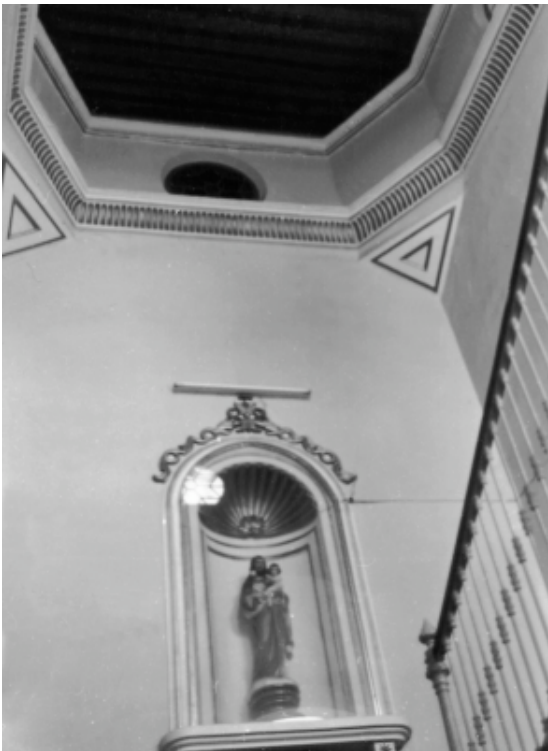
– El acceso a la casa es el único elemento decorativo de la fachada.

– La caja de la escalera ubicada frente a la entrada tiene una hornacina y un techo ochavado con vigería.

– Las arcadas en el patio con los accesos a las escaleras en la planta baja y la planta alta.

Este edificio es de uso residencial y comercial. Dispone de un patio generoso del siglo XVII. La caja de la escalera parece haber sido reformada en el siglo XVIII o XIX. El portal de acceso es el único elemento decorativo del siglo XVII en la fachada.

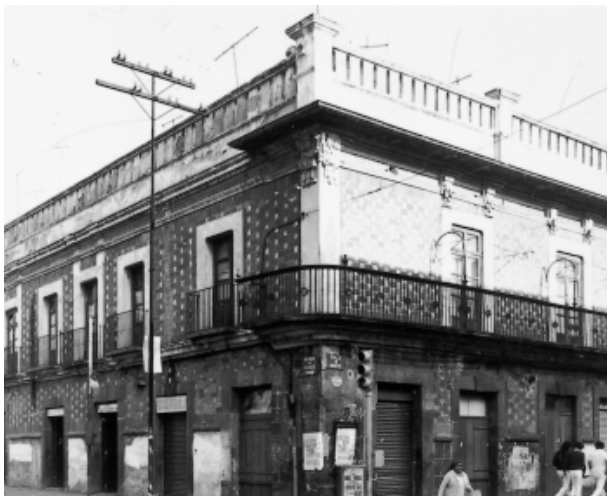
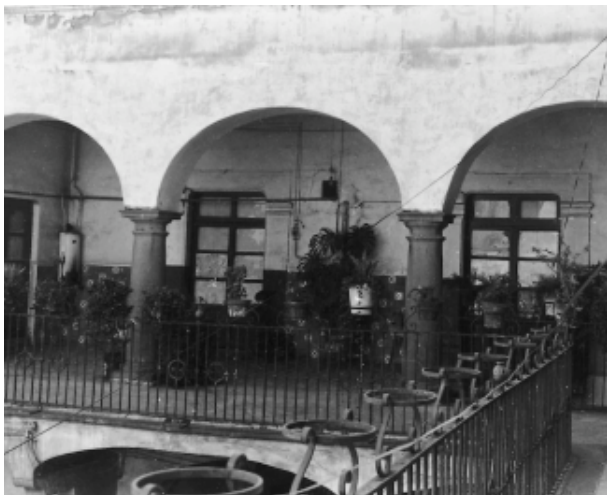
El edificio se usa como vecindad y las accesorias están ocupadas con negocios. Destaca por su decoración de la fachada del siglo XVIII y el balcón que recorre toda la fachada. Tiene un patio de dimensiones reducidas, destaca una puerta enmarcada con arco conopial en la planta baja.

- Fachada completa.
- Las arcadas en la planta alta.

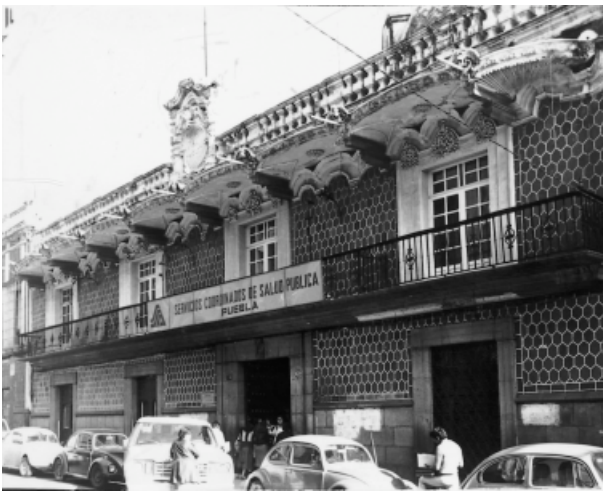
Av. 4 Oriente 408  
Casa de Raboso

Este edificio destaca por su fachada con aleros en

forma de bóvedas sobre ménsulas, su balcón corrido, el blasón enmarcado en el centro superior de la fachada y la cúpula ostentosa que es una de las pocas en Puebla que se pueden observar desde la calle. Por dentro destaca la escalera señorial frente a la entrada y las arcadas con apoyos rectangulares que enmarcan el patio generoso por tres lados.

- Fachada completa con su balcón corrido y sus aleros.
- El blasón y la cúpula del oratorio se ven desde la calle.

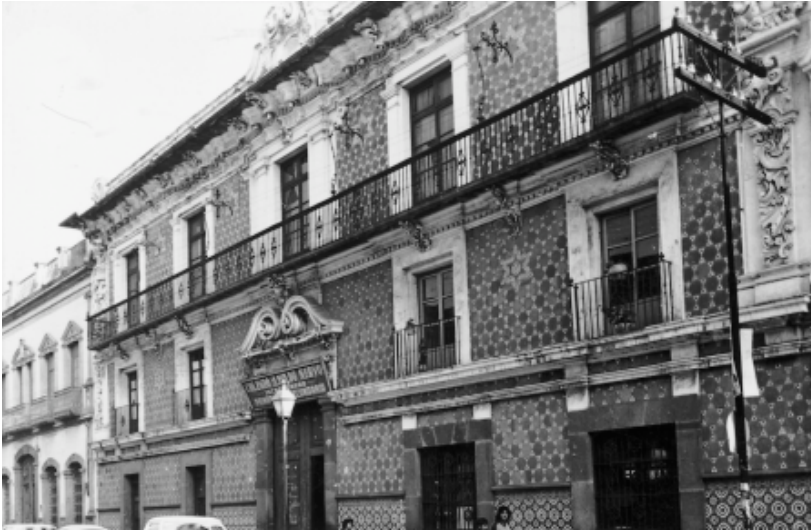
- Fachada del edificio.
- La fachada según un dibujo de E. A. Cervantes de los años 1930.

Detrás de la fachada con elementos característicos de las casas poblanas del siglo XVIII se encuentra un patio sumamente suntuoso y bien planeado. La caja de la escalera y sobre todo su techo son extraordinarios. (Lit.: Castro Morales, O., 1983, 2 y 1999, 2; Leicht, 1980, p. 366)

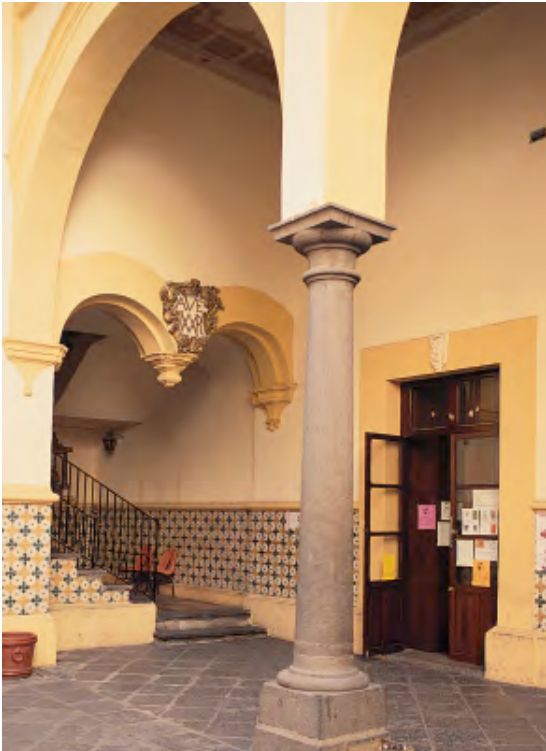
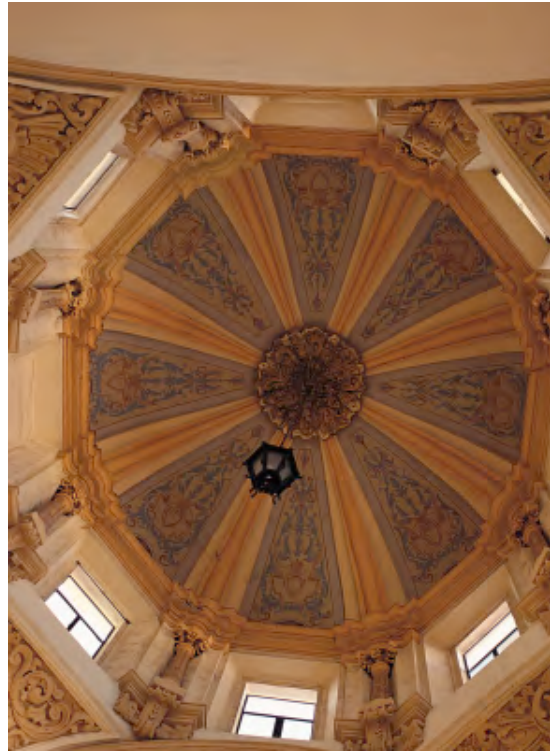
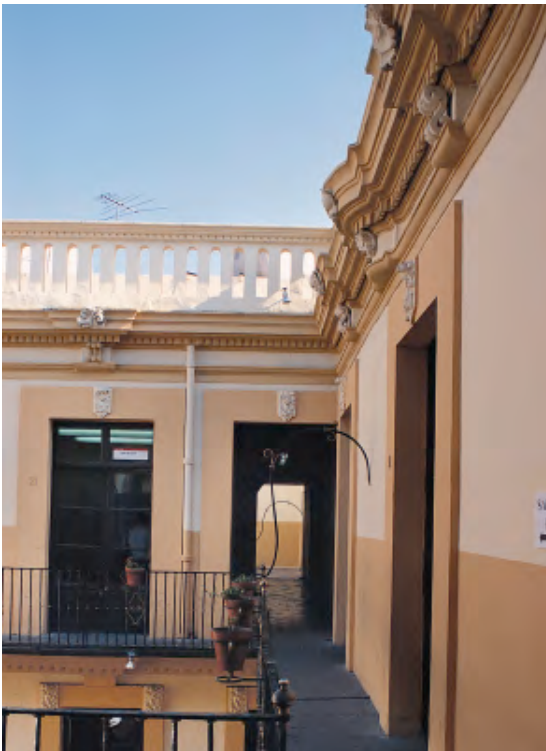
- ° La **cúpula** que cubre la caja de la escalera.
- Entrada a la caja de la escalera en la planta baja.
- Las **puertas** de la planta alta están suntuosamente enmarcadas.

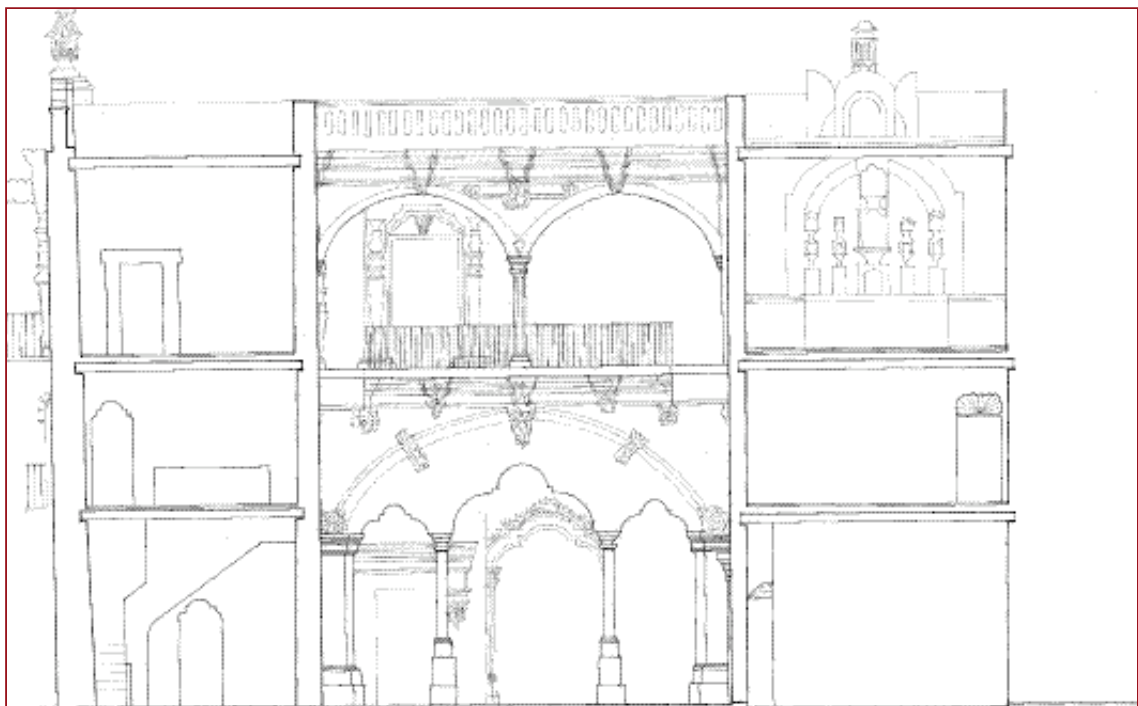
**LEVANTAMIENTO ARQUITECTÓNICO  
4 ORIENTE 416, PUEBLA, CASA DE ALFENIQUE  
FACHADA**

PROCEDENCIA: HECHO A BASE DE UN LEVANTAMIENTO DE  
MUSEO DEL ESTADO.

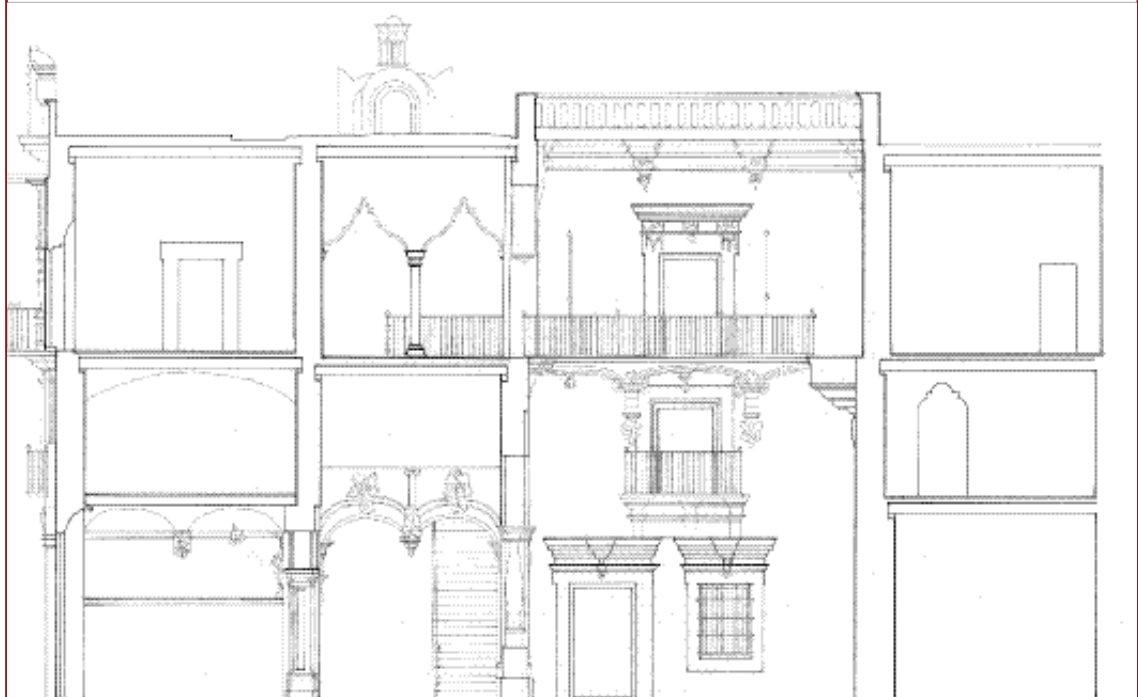
**LEVANTAMIENTO ARQUITECTÓNICO  
4 ORIENTE 416, PUEBLA, CASA DE ALFEÑIQUE  
CORTES**

PROCEDENCIA: HECHO A BASE DE UN LEVANTAMIENTO DE  
MUSEO DEL ESTADO

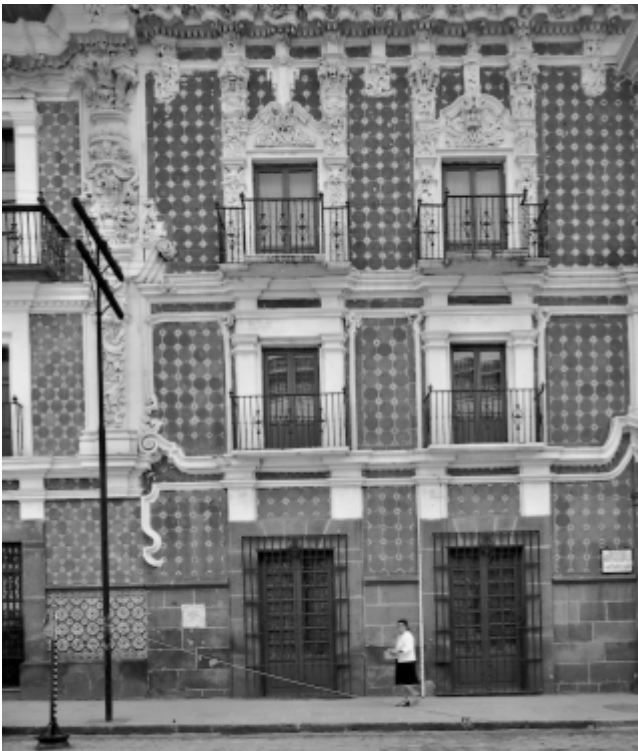
° El conjunto de la famosa fachada con su exuberante decoración .

– Un detalle de la fachada sur.

Es una de las casas poblanas más destacadas de finales del siglo XVIII y completamente conservada en todas sus partes. Es la más conocida de Puebla por la exuberante decoración de su fachada. Se puede considerar ahora aún más importante por la disposición de sus espacios arquitectónicos valorizados en este trabajo.
