PUEBLA Patrimonio de arquitectura civil del virreinato

Dirk Bühler

Monuments and Sites / Monuments et Sites / Monumentos y Sitios

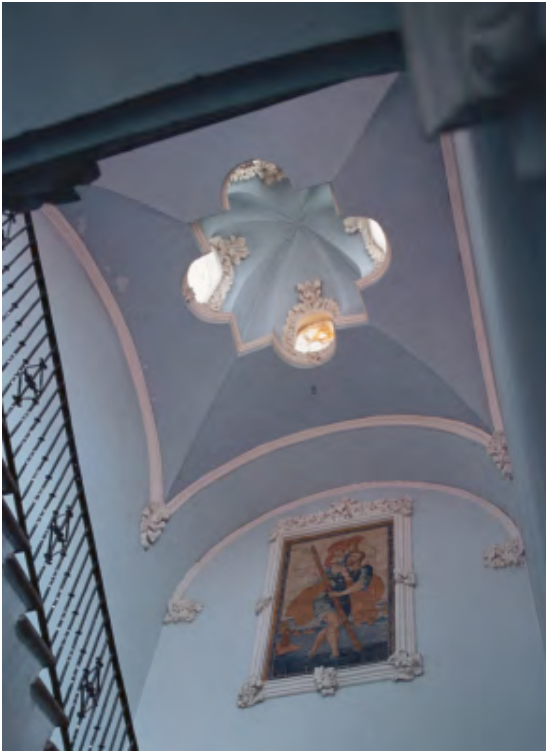
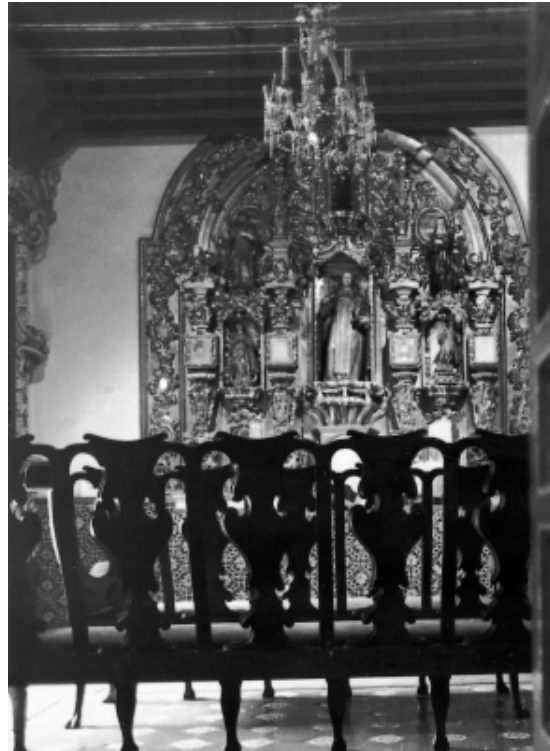
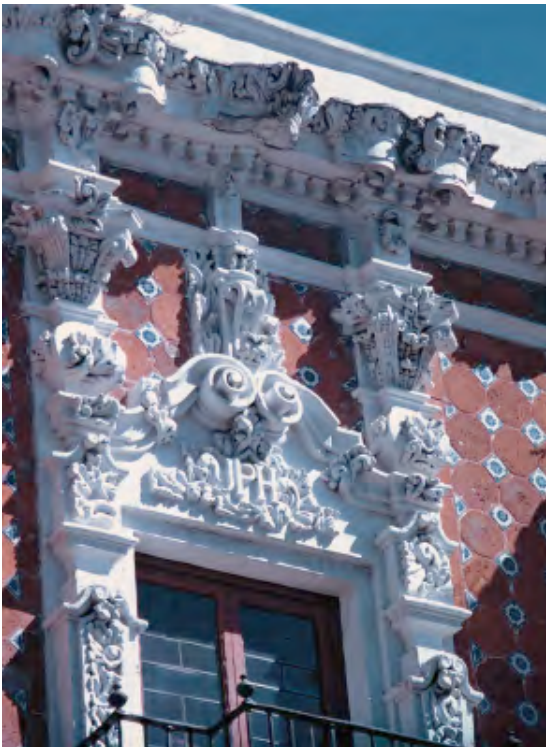
- ° El oratorio.
- La cúpula de la caja de la escalera.
- La ventana sobre la entrada principal.
- Dos arcos enmarcan el patio en la crujía principal de la planta alta.

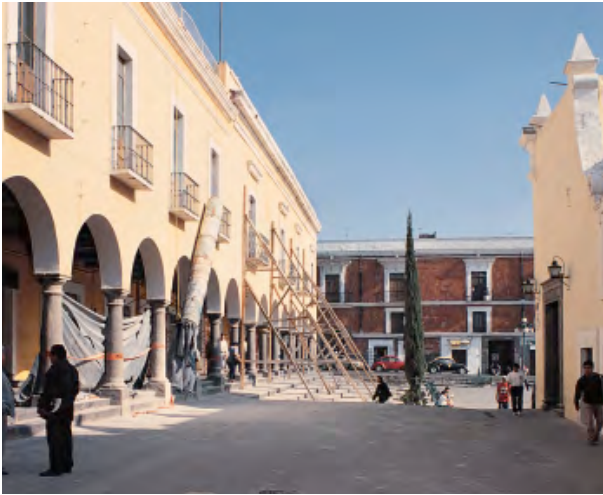
– El **Portalillo** de San Francisco se abre hacia la plazuela del teatro y representa un elemento importante del paisaje urbano de Puebla. Tras el temblor de 1999 fue apuntalado.

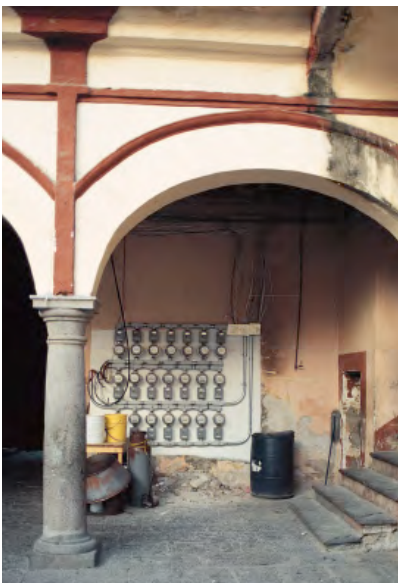
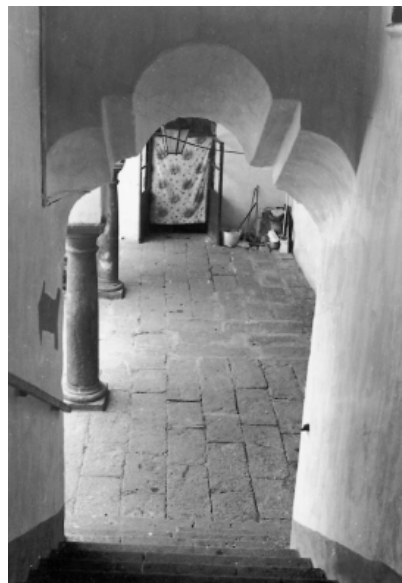
-- La arcada restaurada en 2000.

- Acceso a la escalera decorado con un arco mixtilíneo.

Esta casa es de uso residencial y comercial y no ha sufrido cambios profundos desde 1982. Se restauraron las fachadas interiores y la exterior. El patio es generoso y tiene una arcada con decoración del siglo XVII. En la caja de la escalera se encuentra una pintura al óleo. La fachada parece haberse reformado en el siglo XVIII o XIX, se conserva solamente un portal del siglo XVII.

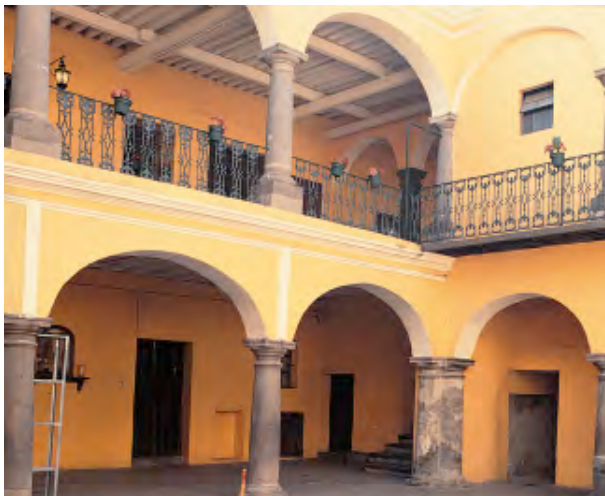
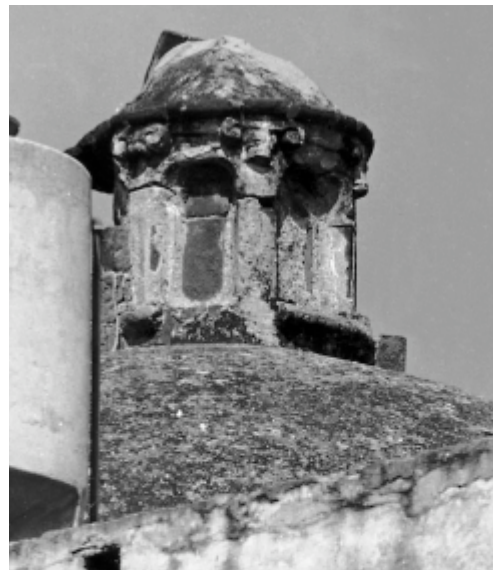
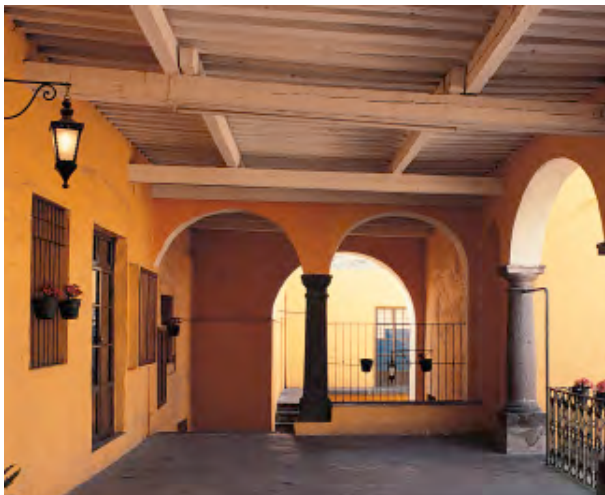
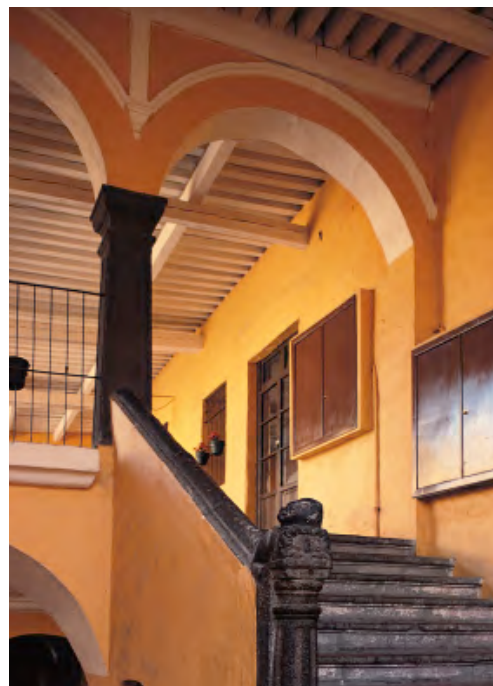
- ° La linternilla de la cúpula en el segundo patio.
- El patio con sus arcadas generosas.
- La arcada en la planta alta de la cruzía principal.
- Una vista sorprendente desde la planta alta.
- La caja de la escalera y su salida a la planta alta.

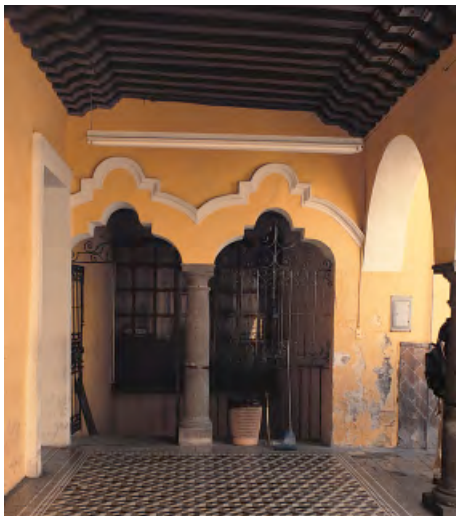
° La salida de la escalera en la planta alta del primer patio.

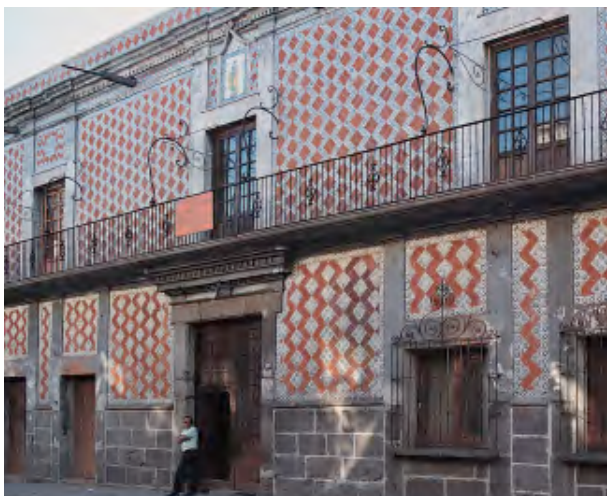
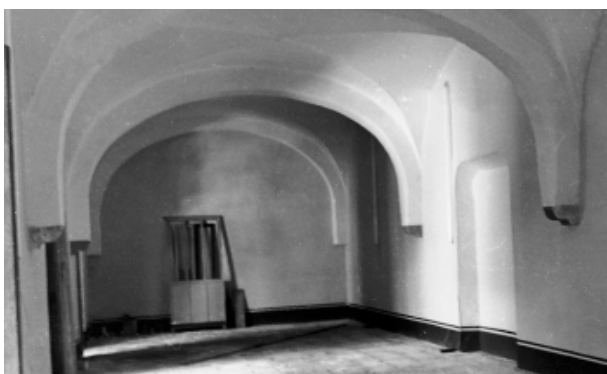
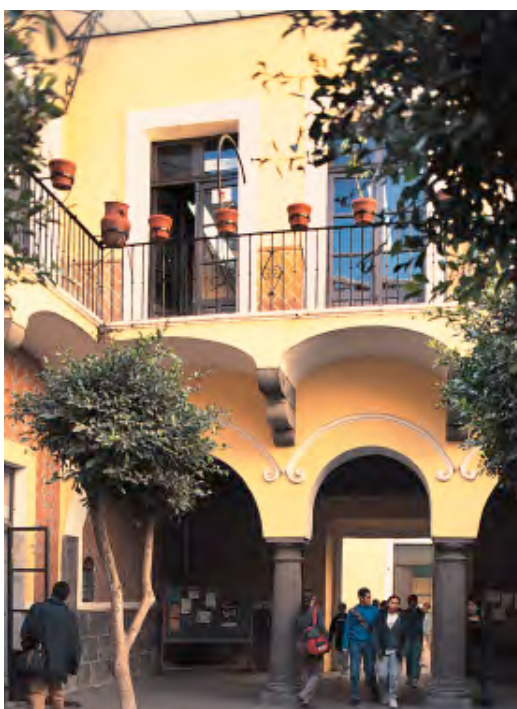
- ° Las arcadas en el tercer patio.
- Fachada completa con una imagen de San José en el centro.
- La sala principal de la planta baja del tercer patio tiene una bóveda de arista.

La fachada muy bien concebida así como el primer patio ya hablan el lenguaje decorativo del siglo XVIII, mientras que el tercer patio es una joya de la arquitectura civil de Puebla del siglo XVII o tal vez del siglo XVI. Probablemente este tercer patio pertenecía a la casa que colinda por la parte de atrás con el edificio al que se accede por el otro lado de la manzana. Los usos de estos patios merecerían un estudio mas profundo y detallado. Véase también: p. 189 (patio) (*Lit.: Leicht, 1980, p. 10*)

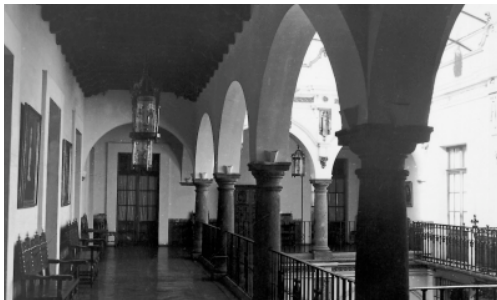
El patio visto desde la planta alta.

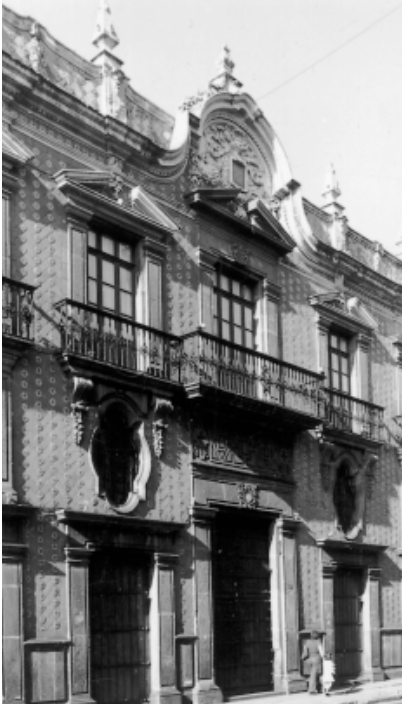
° Fachada completa.

enjutas, tal vez un agregado del siglo XVIII. También la fachada está bien conservada con algunas reformas en el siglo XX, como son los marcos de las ventanas del entresuelo y el revestimiento de la fachada con ladrillos y azulejos.

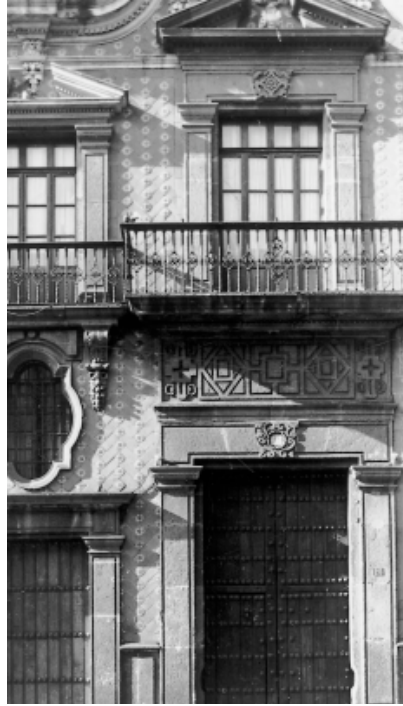
° Portada del acceso principal.

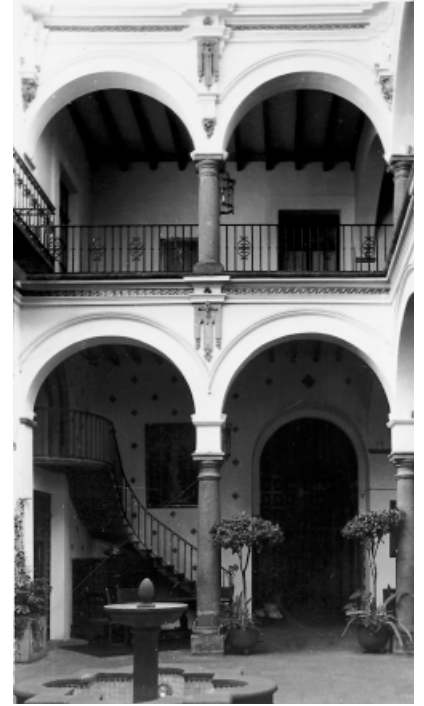
° El lado norte del patio.

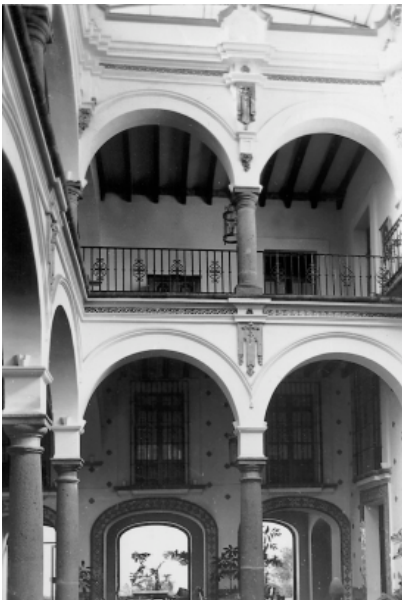
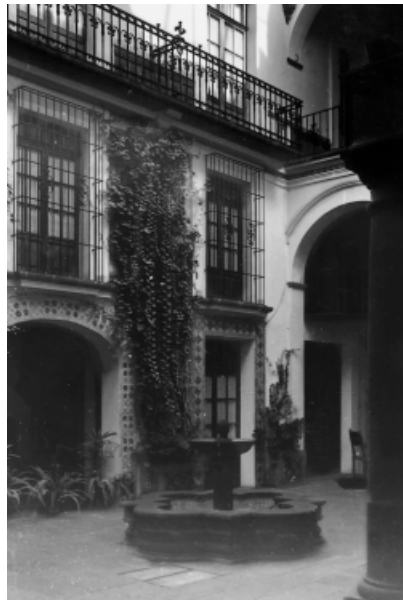
· El lado sur del patio.

· El lado oeste del patio.

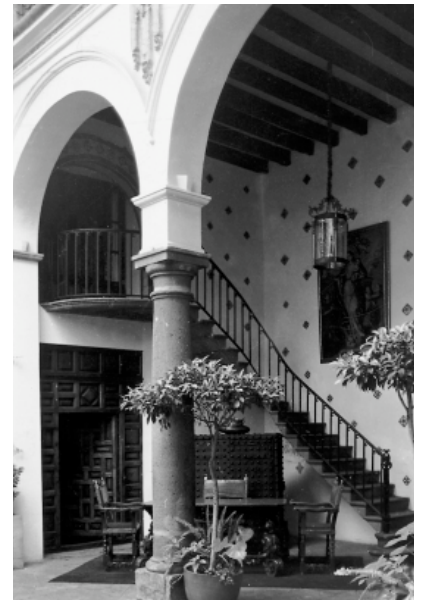
· Acceso al entresuelo.

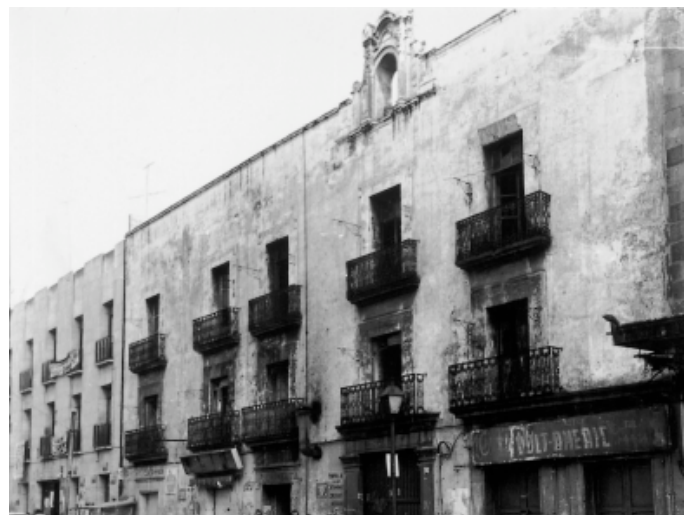
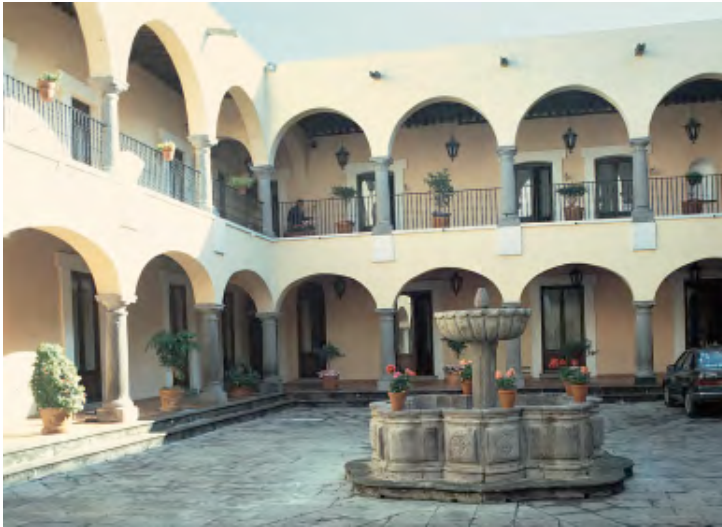
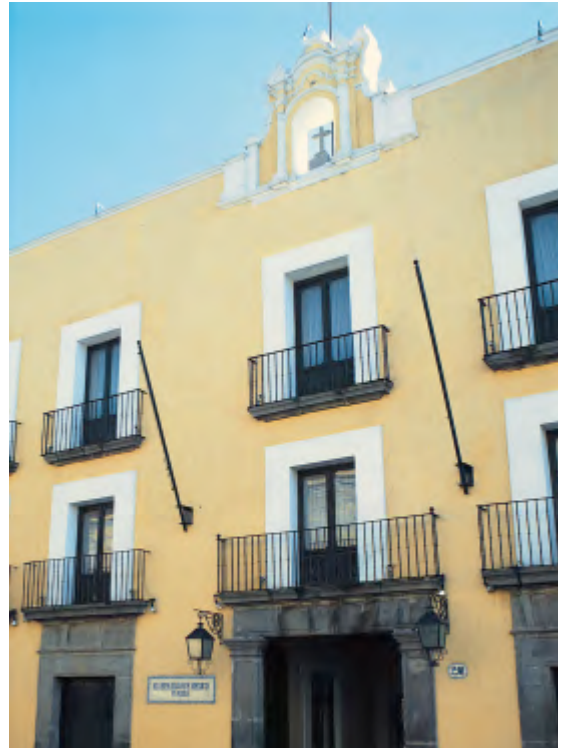
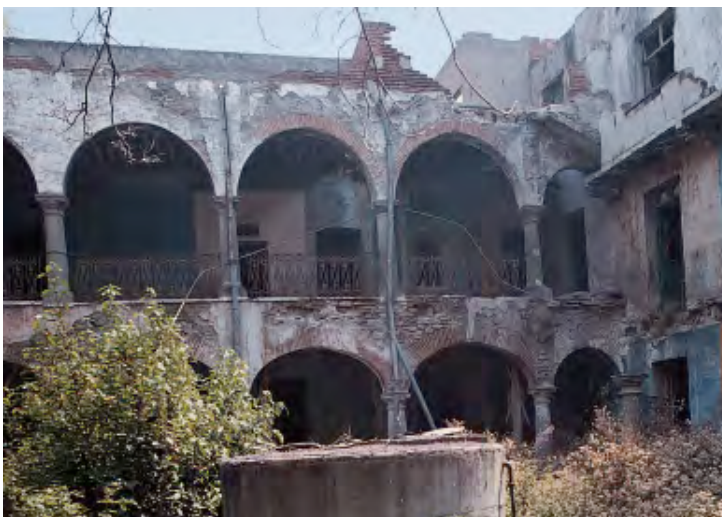
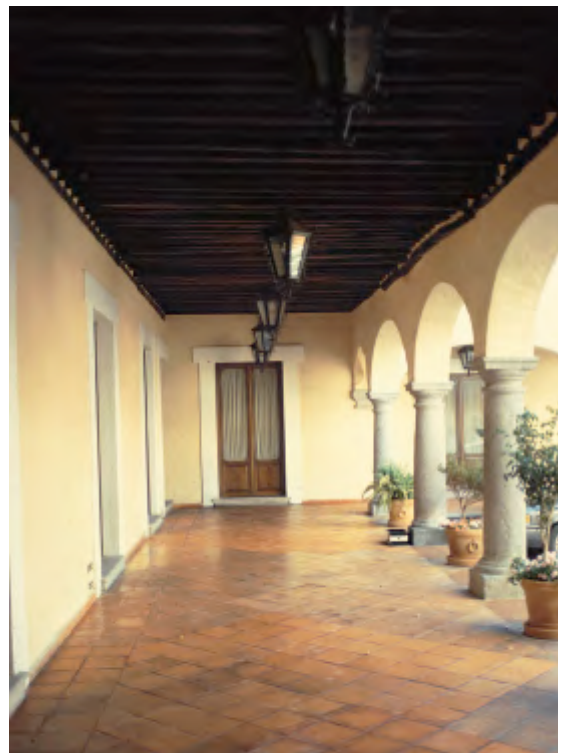
- El patio renovado en la actualidad.
- ✓ Fachada en 2000.
- ✓ La primera crujía y sus arcadas en 2000.
- ✓ El mismo patio en 1982.

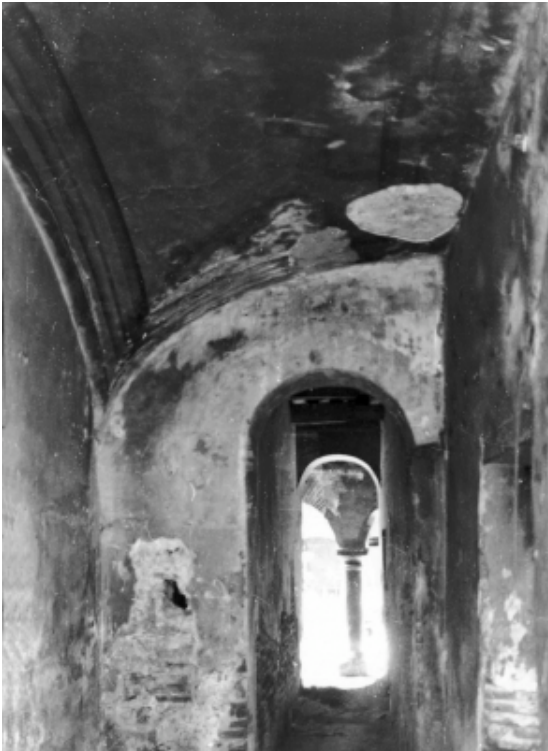
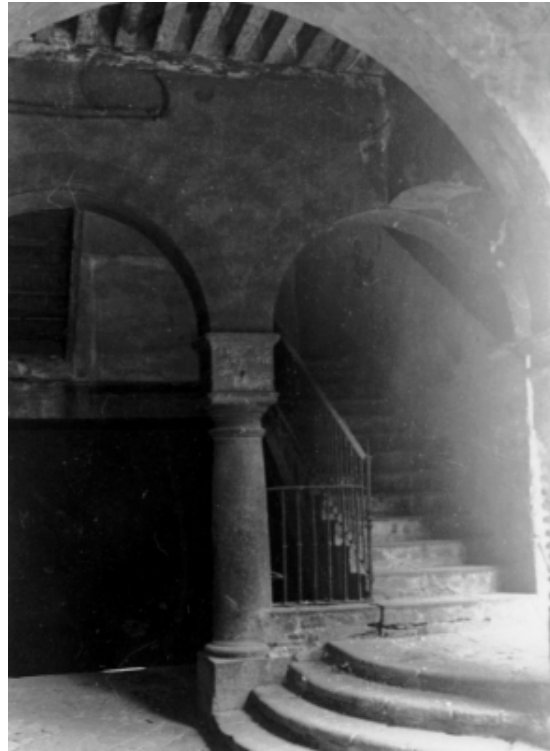
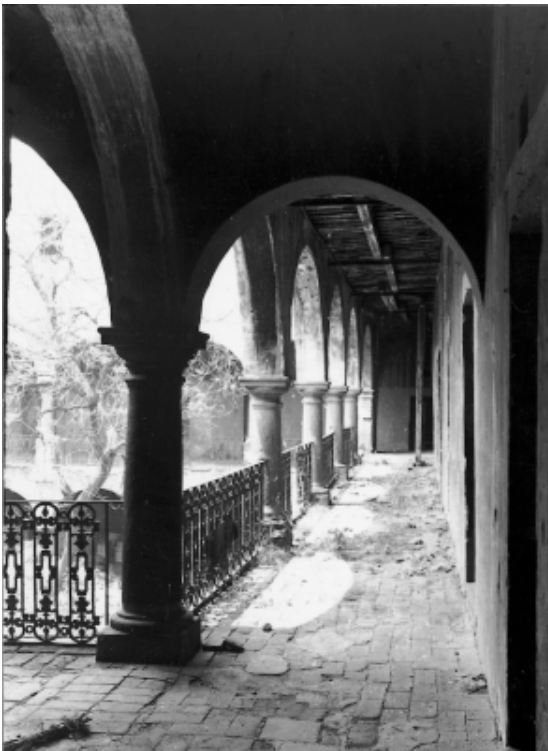
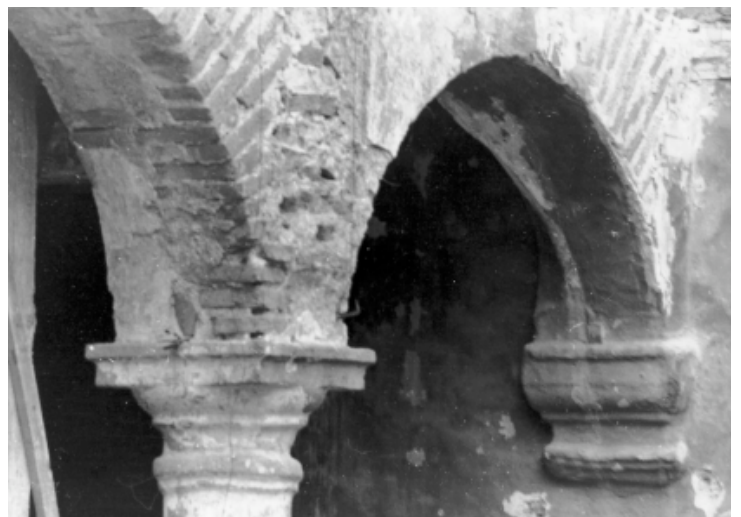
- El arranque de la escalera.
- El pasillo al segundo patio atravesando la capilla.
- La arcada en la planta alta.
- Detalle de un arco en la planta baja.

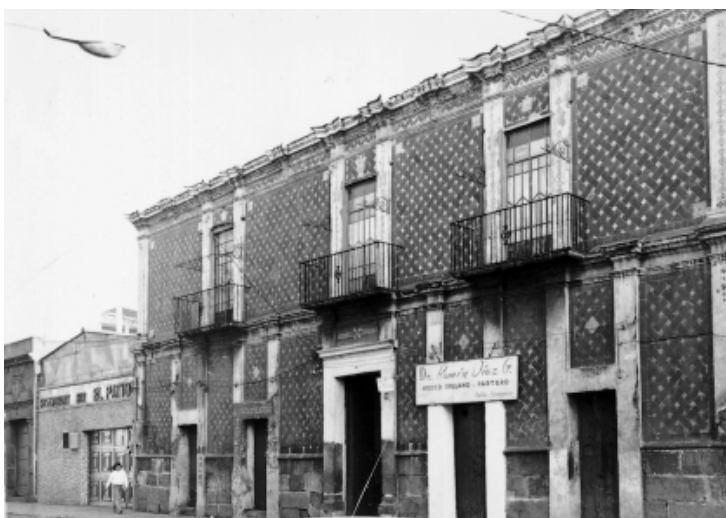
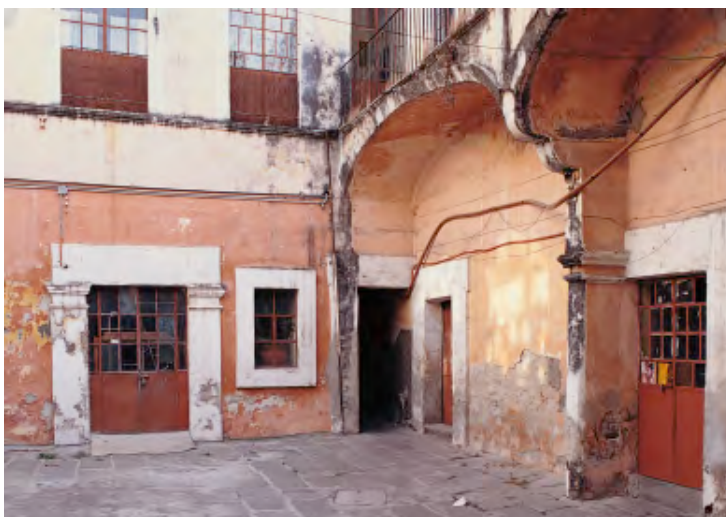
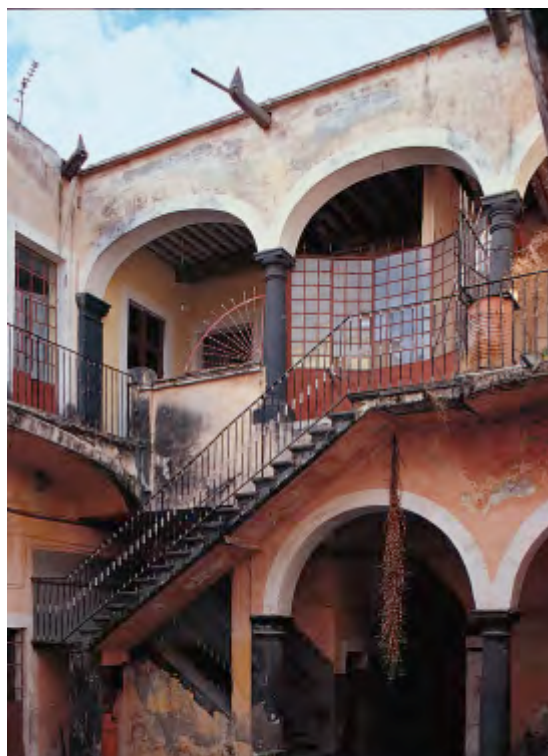
- Una vista de la fachada del edificio.
- El pasillo en desnivel con ménsulas y bóvedas en el lado oriental del edificio.
- ~ El patio tiene una arcada en la crujía principal.

El edificio es de uso residencial y comercial. Dispone de dos patios amplios; tiene solamente una arcada en la crujía principal del primer patio con una escalera, probablemente reformada, porque no parece corresponder al diseño original del edificio. La fachada es típica el siglo XVIII en Puebla.

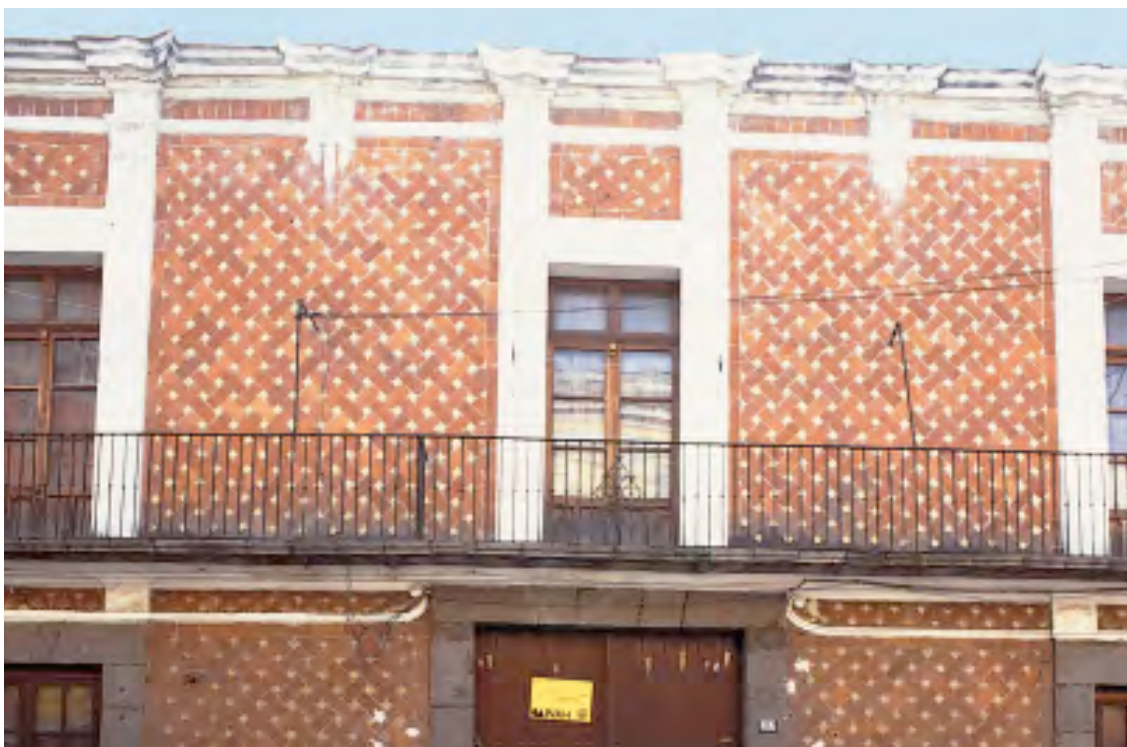
Detalle de la fachada principal.

que proporcionan una impresión espacial muy particular del edificio. Fue muy dañado por el terremoto de 1999. El edificio está completamente conservado tal como era en el siglo XVIII.

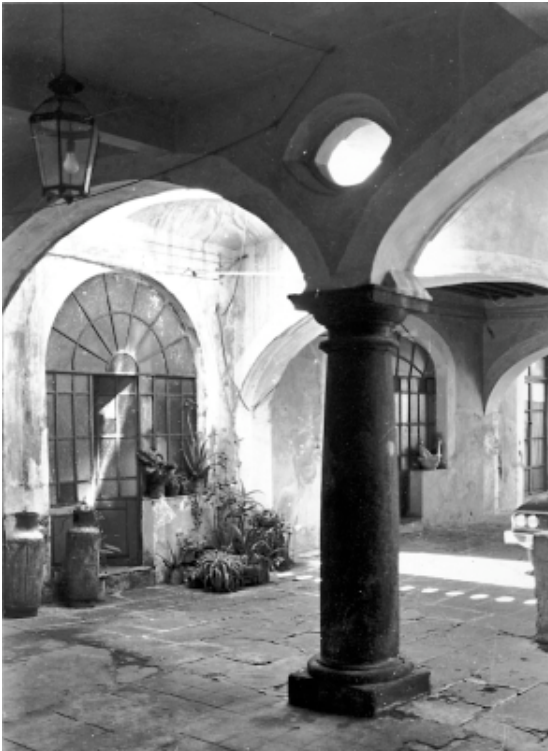
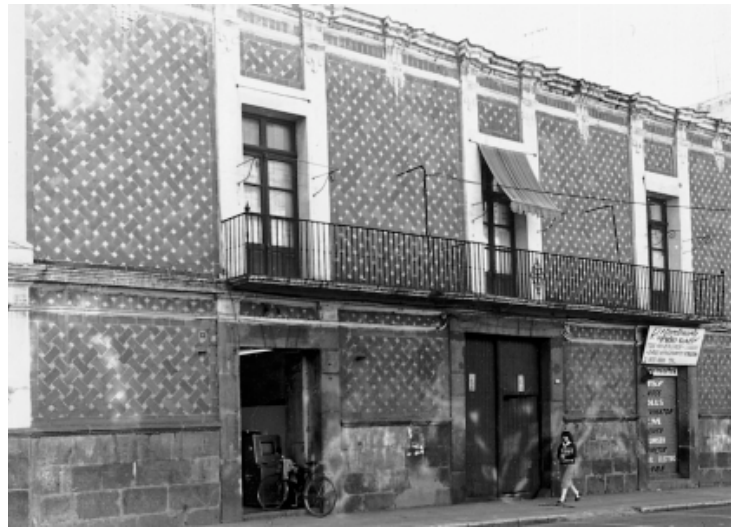
- ° **Fachada** completa.
- **La arcada** en el segundo patio.

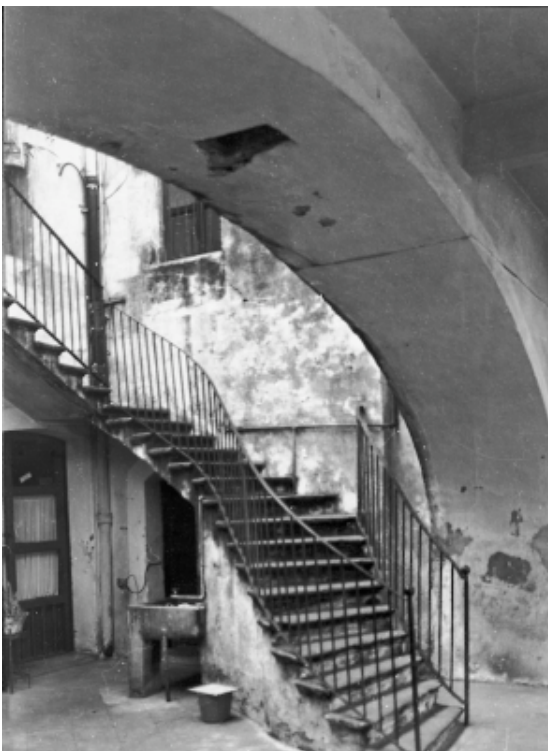
- **Acceso** a la planta alta.
- **La comunicación** entre los patios en la planta baja se logra por grandes arcos.

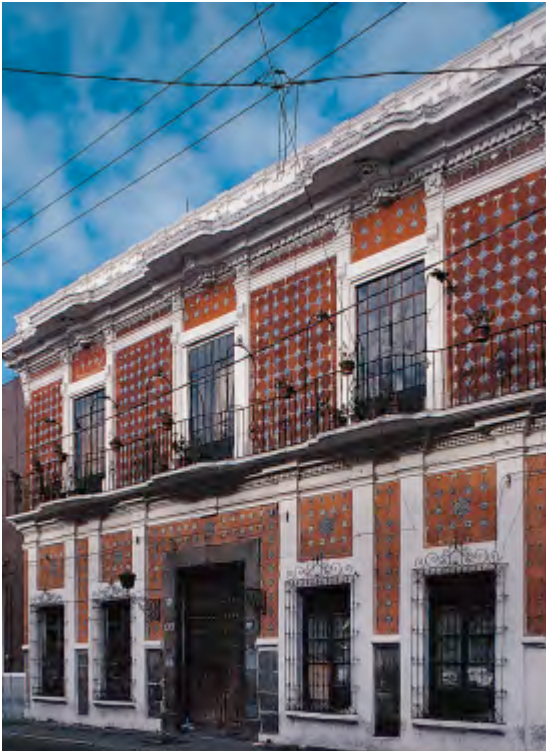
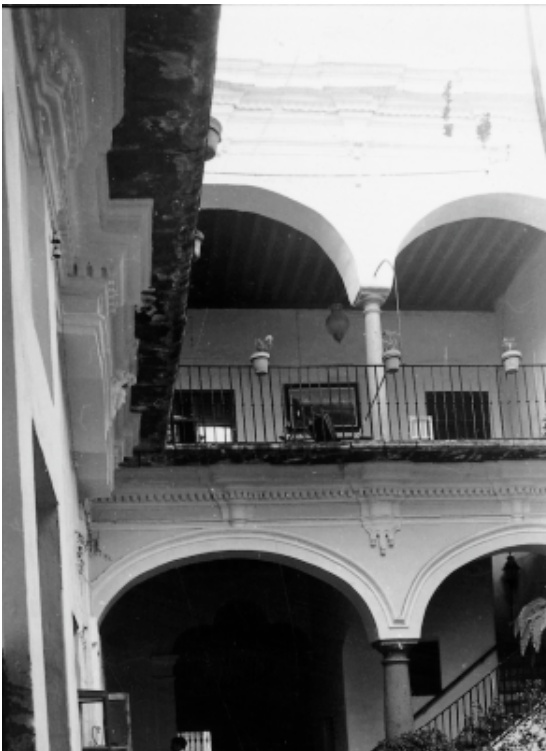
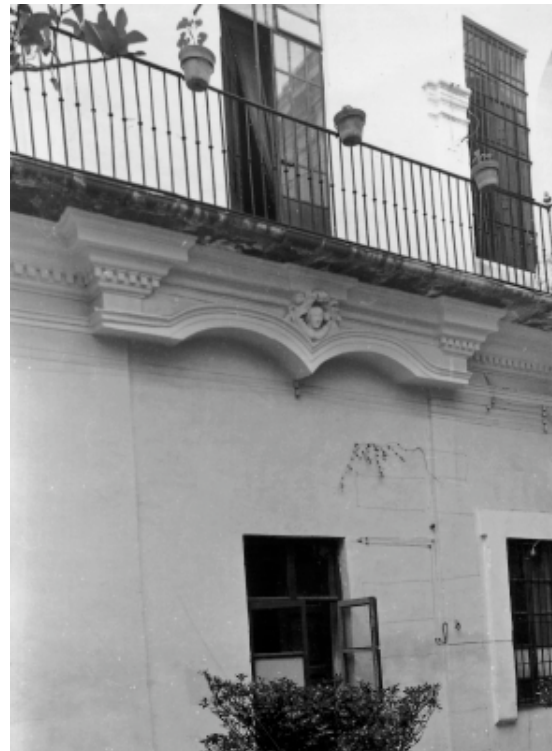
- La **fachada** tiene un balcón corrido ensanchado frente a las puertas, cubiertas por aleros.
- **Vista del** patio hacia la entrada.
- Una **puerta** tapiada, decorada con marco y cornisas en la planta baja del patio.

Una casa residencial que mantiene su uso original desde su época de construcción: el siglo XVIII. La decoración tanto de la fachada como del primer patio – de reducidas dimensiones – es muy ostentosa. Otra de las pocas casas que no tienen accesorias.

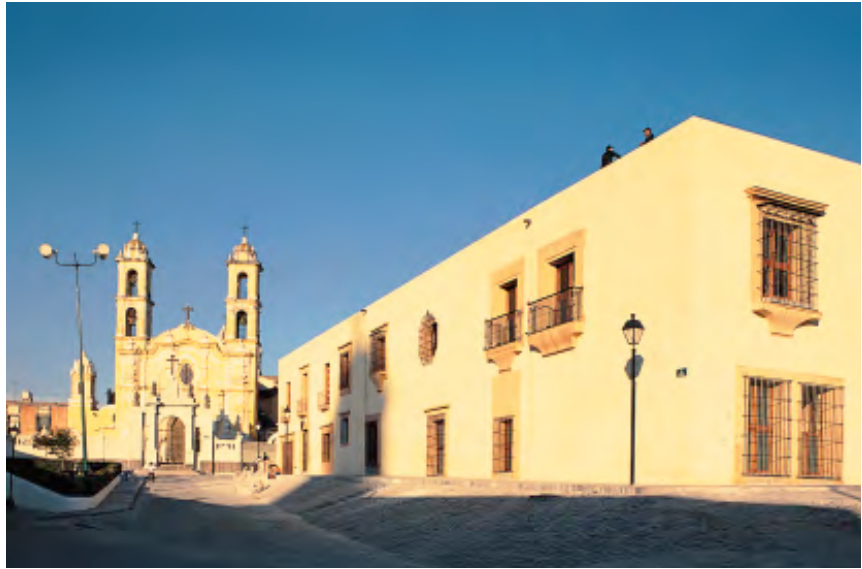
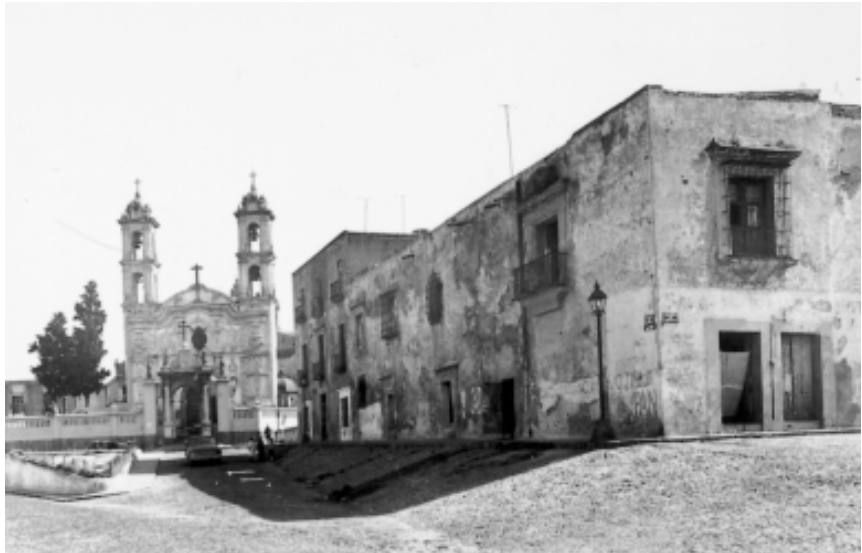
° Fachada en el año 2001.

· La misma perspectiva en 1982.

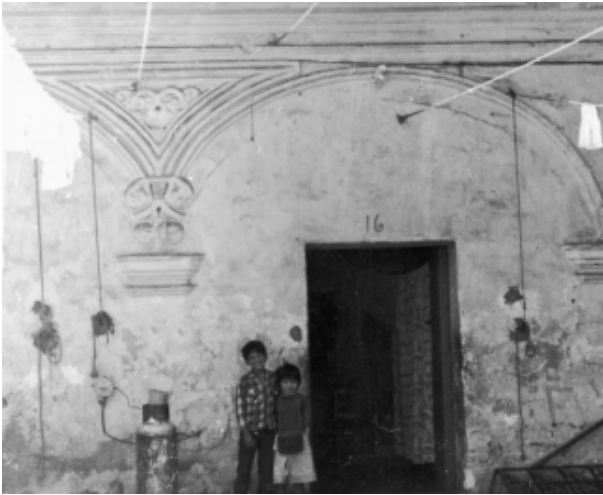
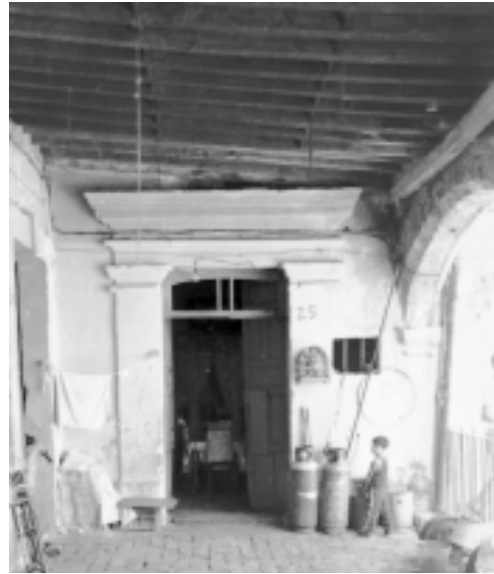
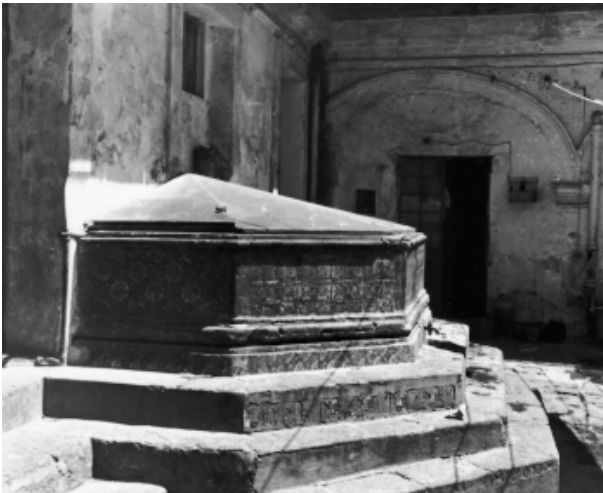
- ° Una puerta bellamente enmarcada en la crujía principal de la planta alta.
- Decoración mural en el primer patio.
- Una pila grande se ubica en un lado del primer patio.
- La arcada de la planta alta se apoya en columnas de sección poligonal.
- Acceso a la escalera.

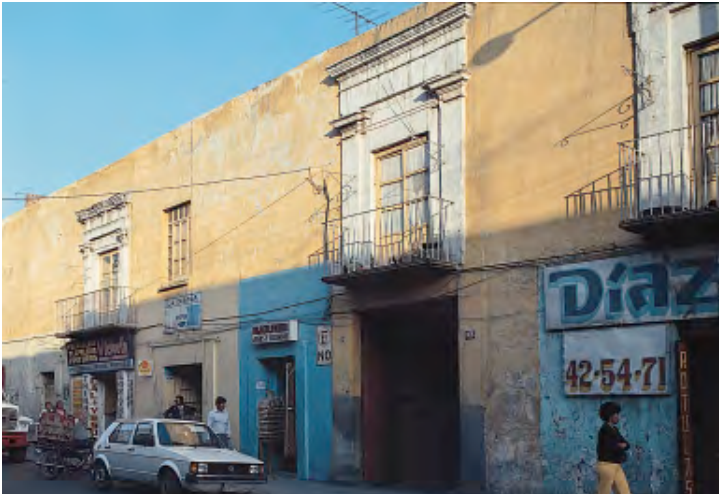
- La fachada data de finales del siglo XVII.

El edificio se usa como vecindad con negocios en las accesorias. La fachada presenta un diseño característico de finales del siglo XVII expresado por la falta de simetría por un lado y una decoración suntuosa de cornisas elevadas sobre los vanos. El patio, el centro de la casa es amplio, bien concebido y dispone de una arcada en la cruzía principal. La salida de la escalera en el primer piso está decorada con un arco mixtilíneo.

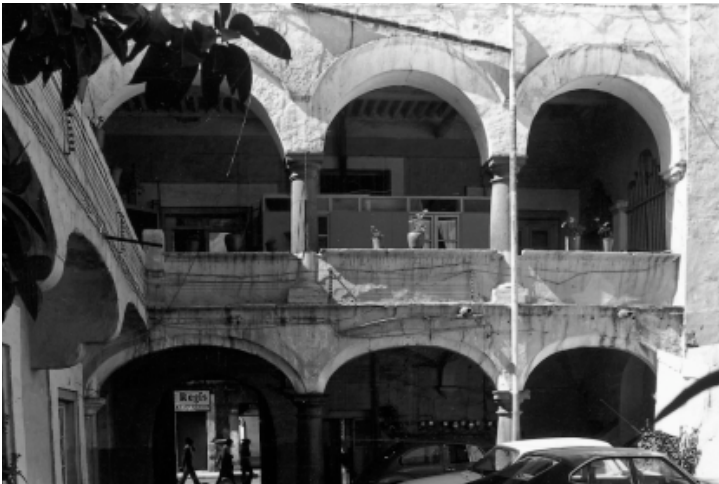
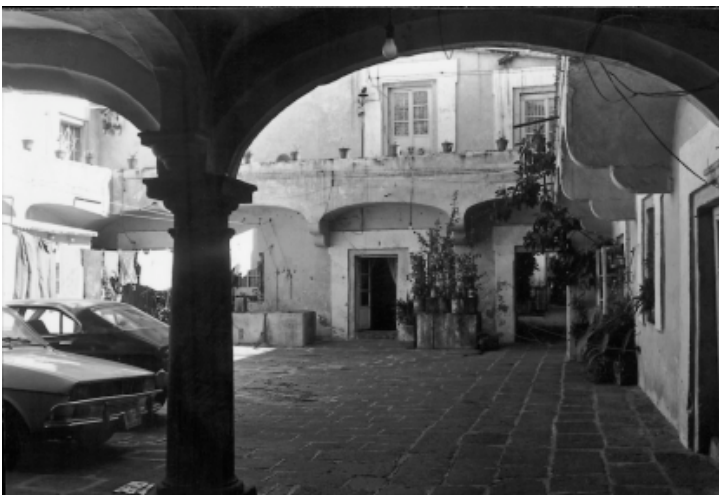
- El patio tiene arcadas en ambas plantas de la cruzía principal.

- Desde la entrada se extiende un amplio patio con pasillos elevados por tres lados.

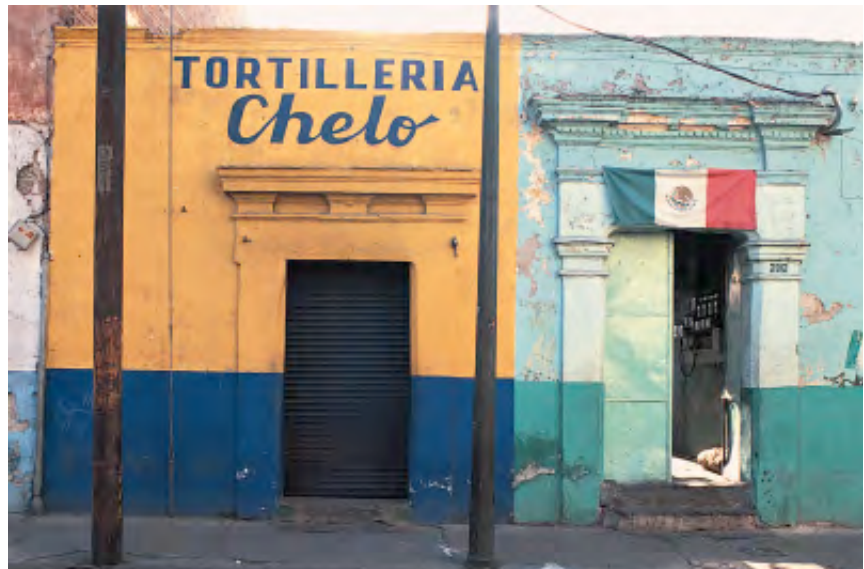
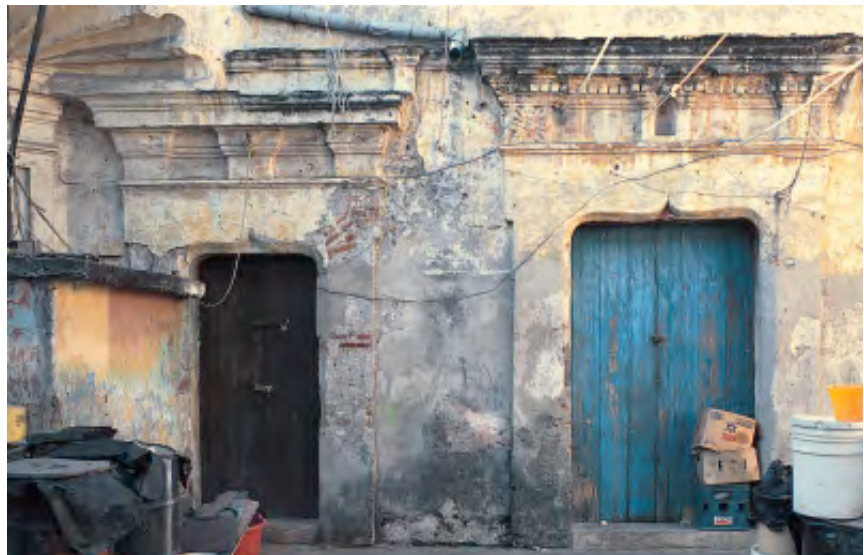
**Dos casas** – en las orillas de la traza – de un solo piso, hoy son ocupadas por vecindades de las cuales una tiene un negocio en la accesoria (n° cat. 433). Son ejemplos excepcionales de arquitectura popular del siglo XVIII ya que tienen una exuberante decoración barroca no solo en las fachadas principales, sino también en los patios. Ejemplos muy simpáticos de casas poblanas.

° **Las entradas** a la casa y una accesoria de la casa en la calle 5 de Mayo 2012 (n° cat. 433).

´ **Las fachadas** interiores están decoradas de la misma manera como la principal (n° cat. 433).

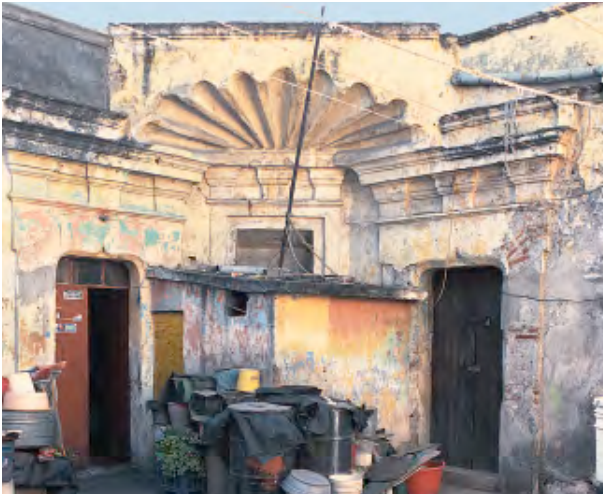
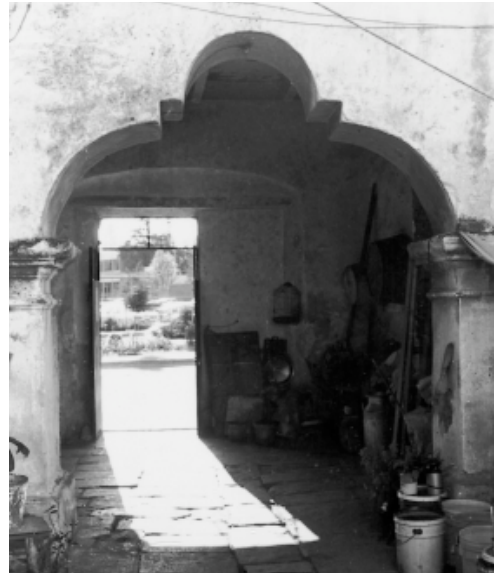
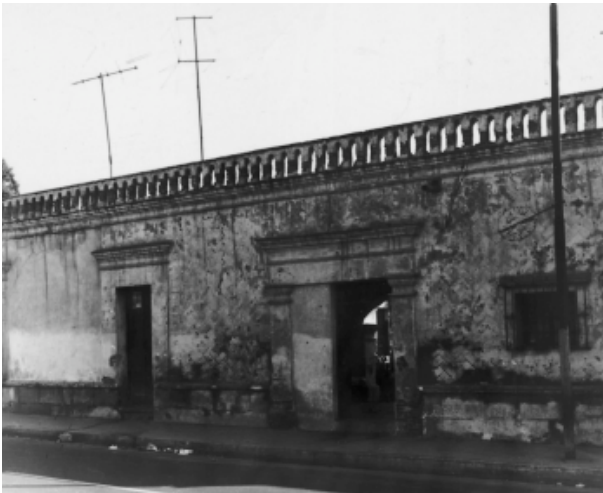
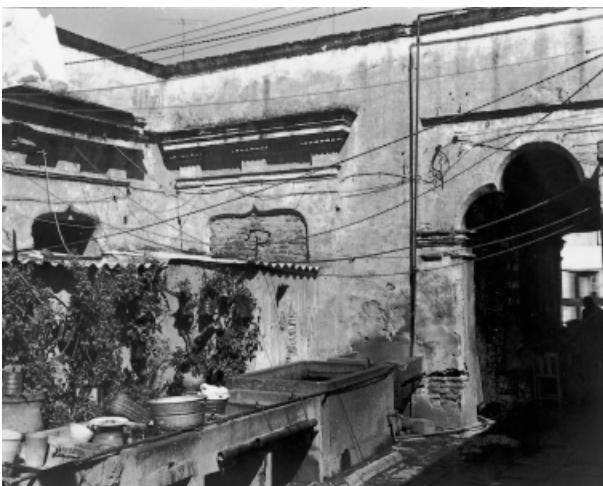
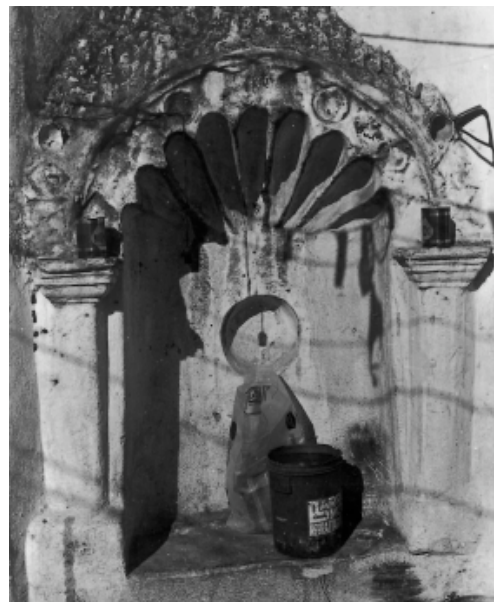
- ° Un arco mixtilíneo lleva al zaguán (n° cat. 437).
- La pila en una esquina del patio esta cubierta por una bóveda en forma de concha (n° cat. 433).
- Fachada del edificio Av. 26 Oriente 210 (n° cat. 437).
- Entrada al zaguán decorada con un arco mixtilíneo (n° cat. 433).
- También en esta casa la pila en una esquina tiene una cubierta en forma de concha (n° cat. 437).

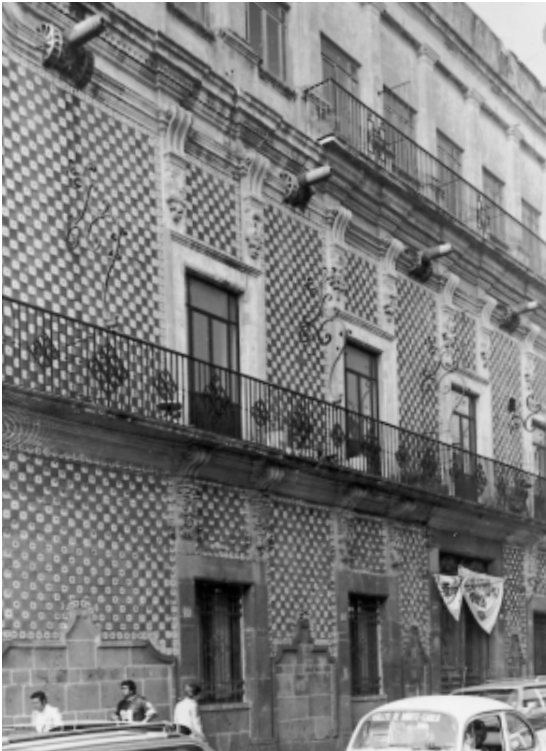
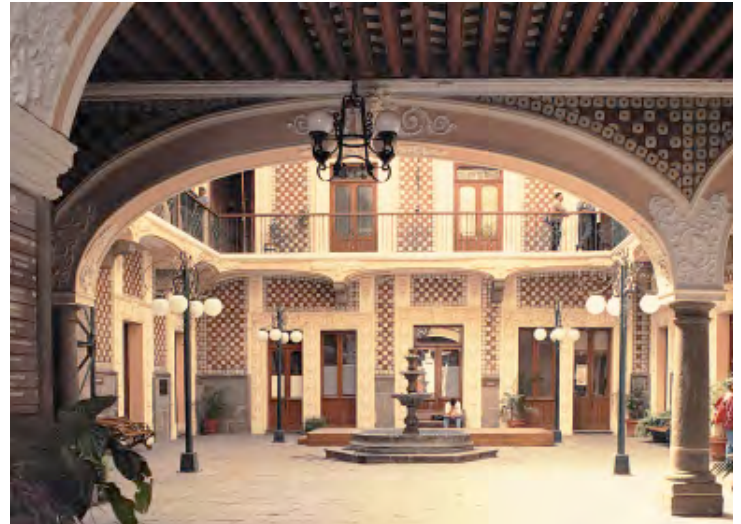
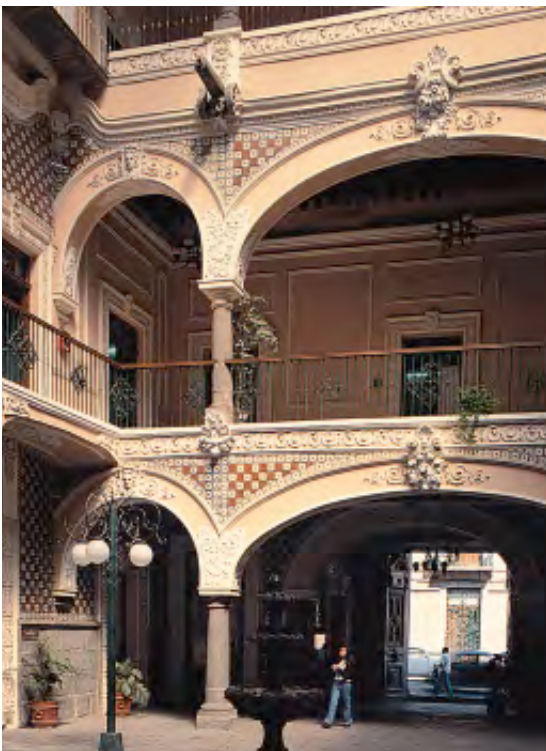
- ° Una vista al patio desde la entrada.
- La fachada con las gárgolas en forma de cañones; el tercer piso es un agregado del siglo XIX.
- La arcada de la crujía principal.

arcada. Los lados restantes se comunican a través de pasillos con bóvedas sobre ménsulas. Este edificio destaca por su decoración con ladrillos y azulejos tanto en sus fachadas interiores como en la exterior. Un elemento muy particular son las gárgolas en forma de cañones. (*Lit.: Leicht, 1980, p. 203; Castro Morales, O., 1983, 1 y 1999, 1; Illades, 1998*)
