PUEBLA Patrimonio de arquitectura civil del virreinato

Dirk Bühler

Monuments and Sites / Monuments et Sites / Monumentos y Sitios

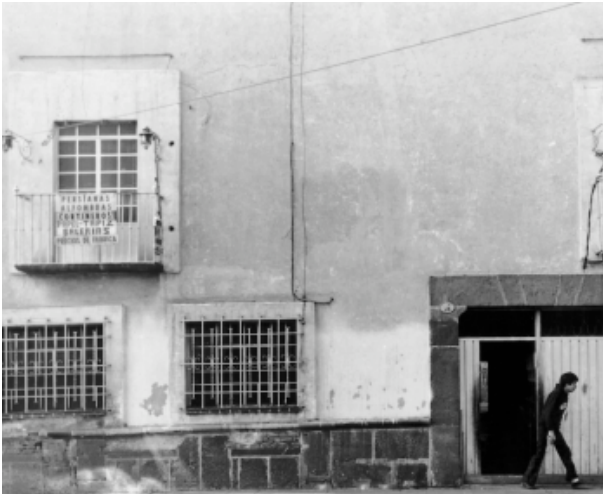
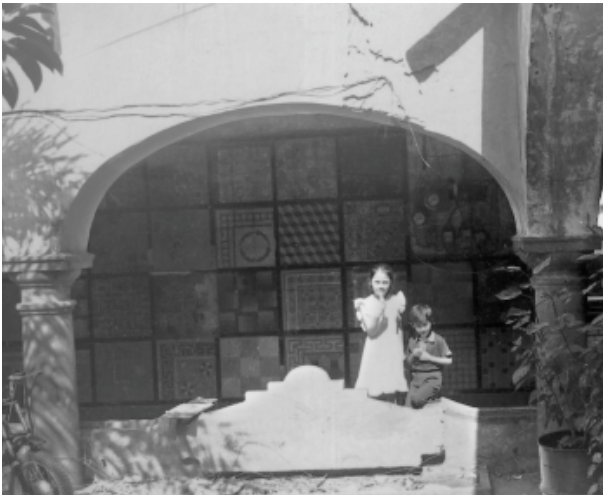
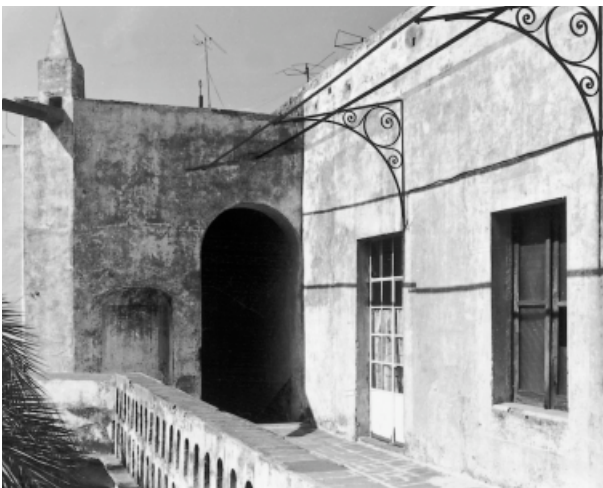
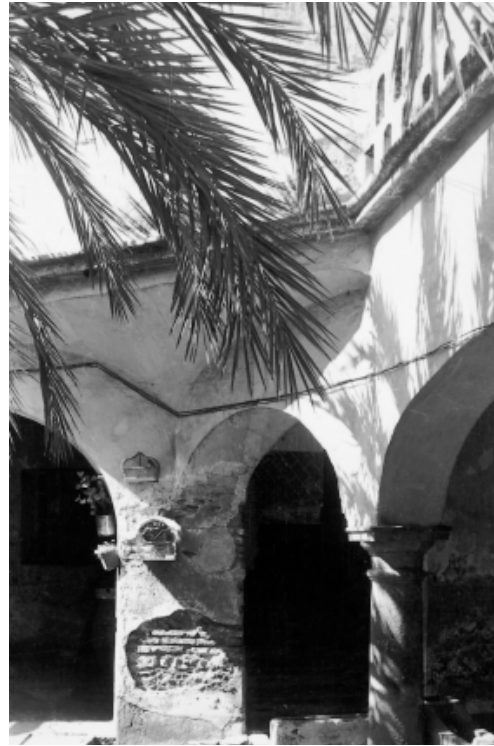
° La **disposición** del patio se adaptó a la situación irregular del terreno.

- **Acceso** al edificio.

Este edificio de uso originalmente residencial dispone de un patio amplio del siglo XVII. Hoy se encuentra abandonado y en un estado muy deteriorado.

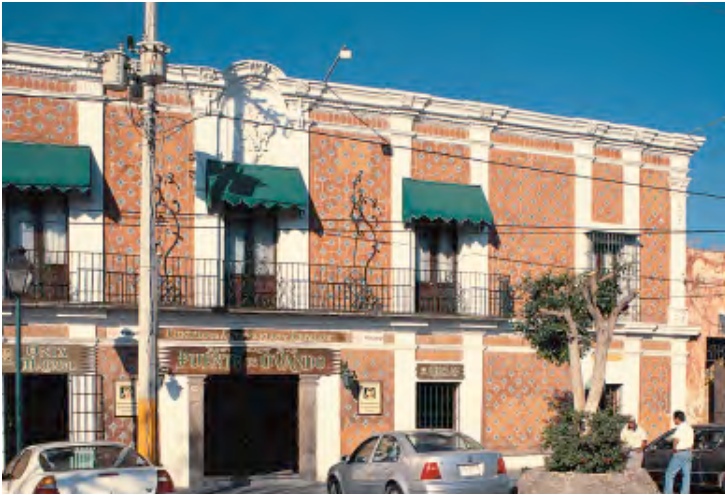
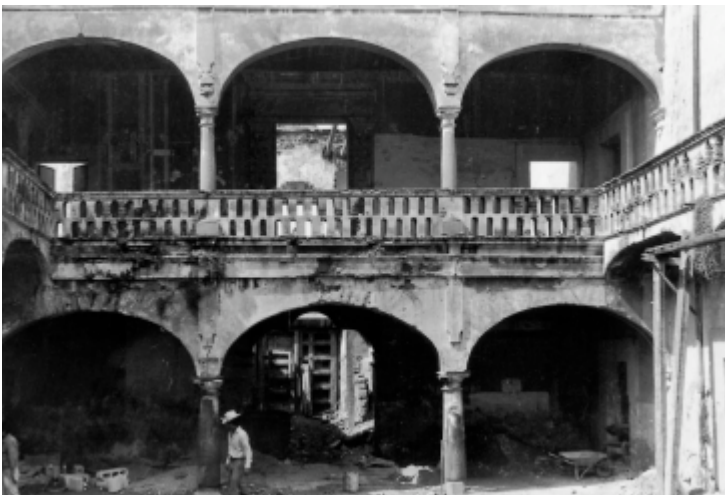
- Fachada en 2001.
- Arcada en 1982.

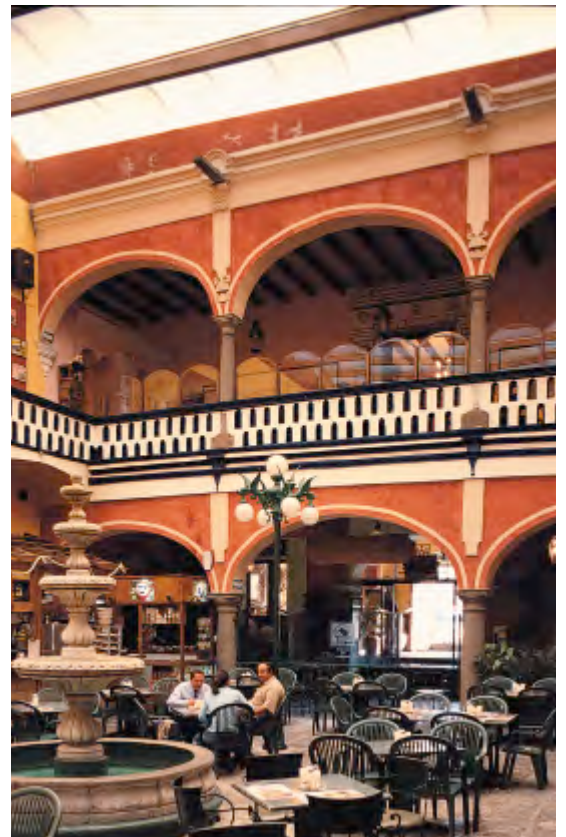
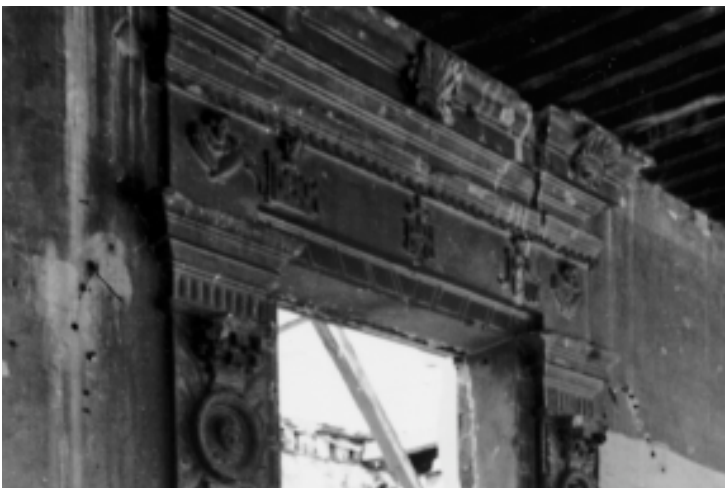
- ° La arcada y el patio en 2001.
- La puerta en la planta alta esta resaltada y decorada.

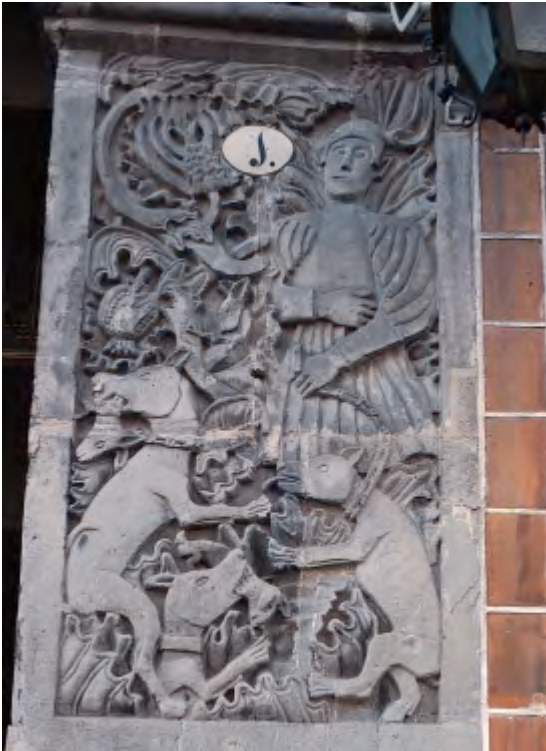
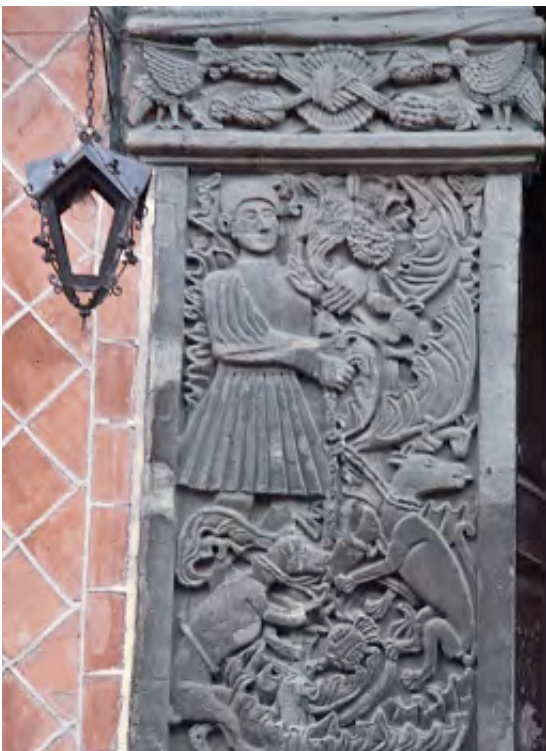
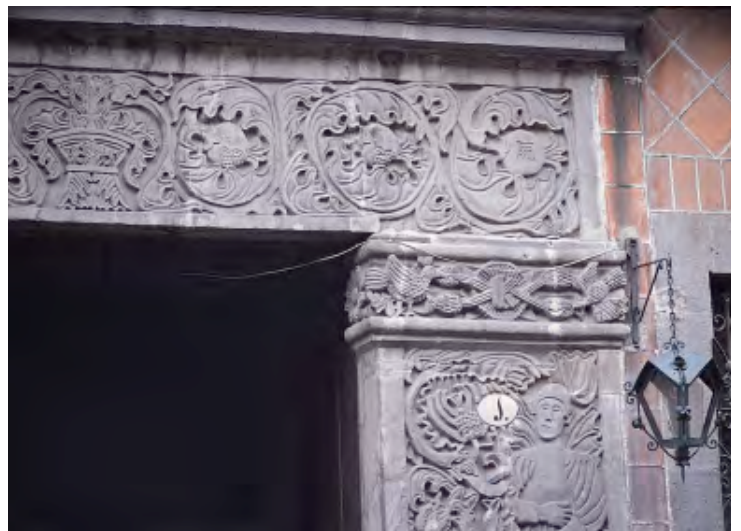
° Dintel del portal con su relieve de granadinas.

- La jamba derecha del portal con escenas de cacería.

De este importante edificio se ha conservado únicamente el portal estilo plateresco y algunas columnas que se reutilizaron en la construcción actual. El edificio actualmente pertenece a un periódico.

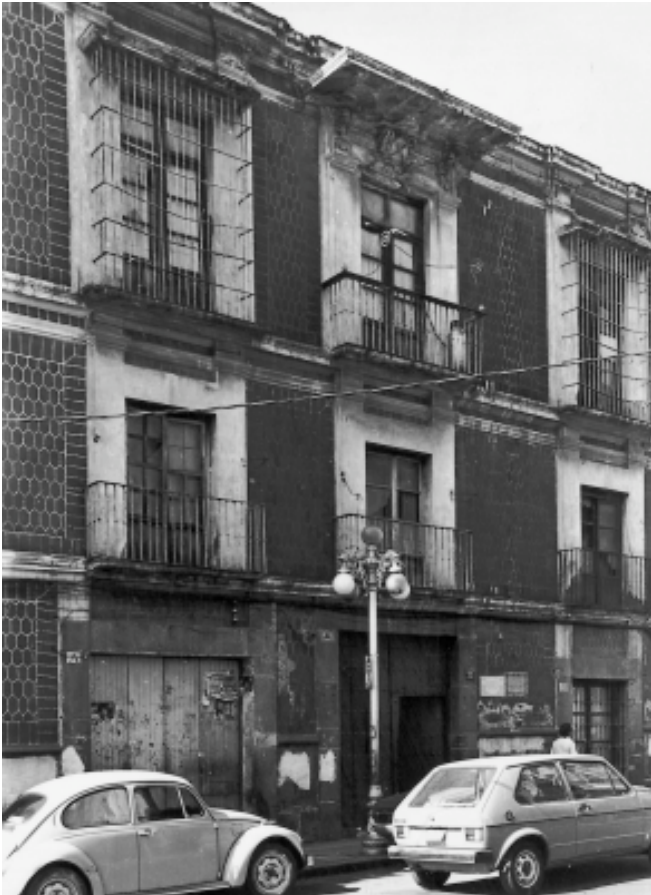
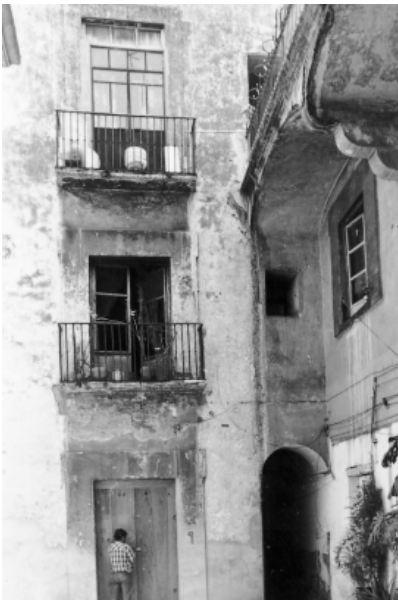
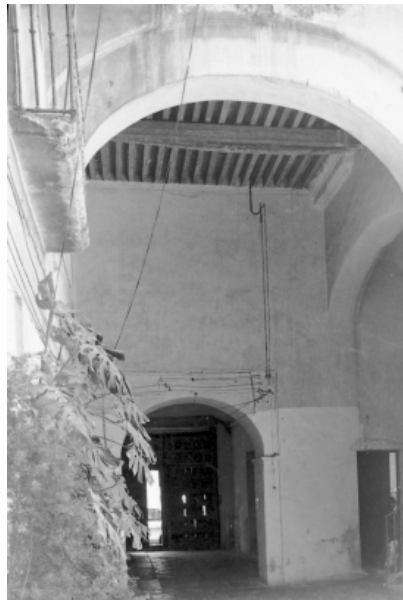
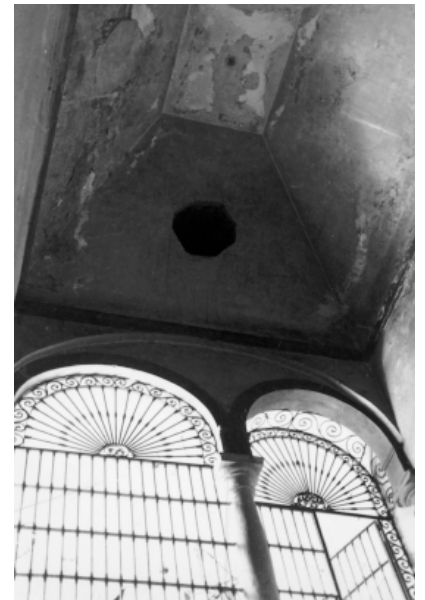
- ▭ La **fachada** del edificio del siglo XVIII está completamente ordenada.
- El **patio** de esta casa no tiene arcada y es muy estrecho.
- Un **arco grande** que se eleva sobre el entresuelo sostiene el pasillo frente a la crujía principal.
- La **caja** de la escalera está cubierta por una pirámide truncada.

Este edificio, con entresuelo y decoraciones de principios del siglo XVIII, se usa hoy como vivienda con negocios y oficinas. El pequeño patio no tiene arcadas pero sí una escalera impresionante.

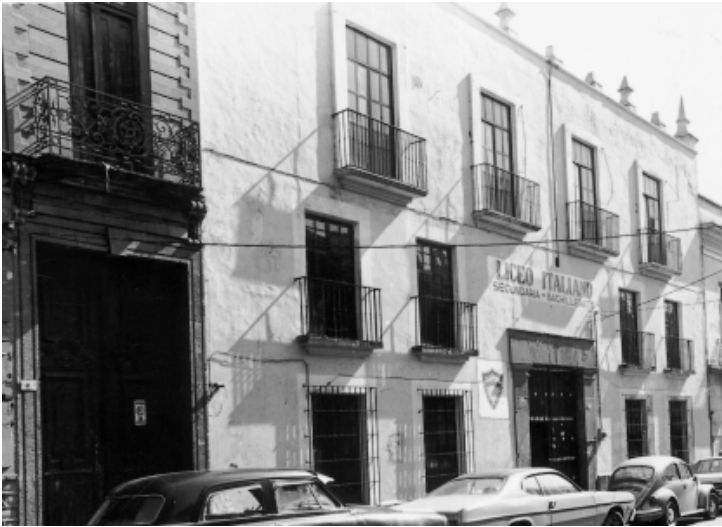
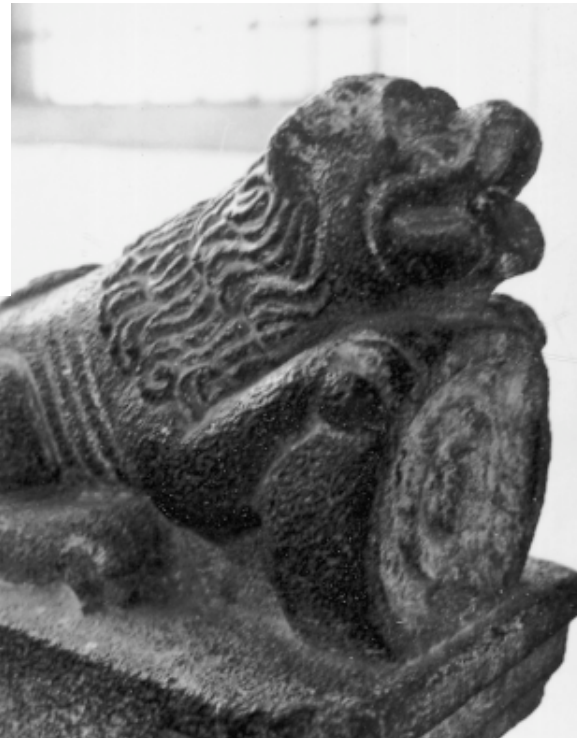
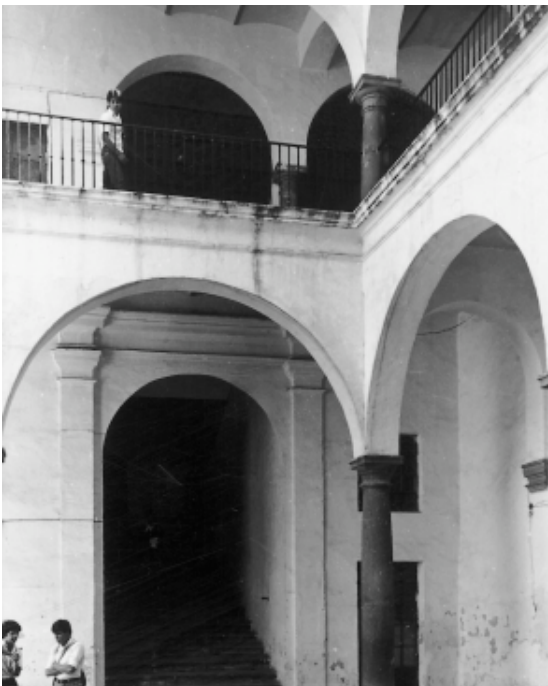
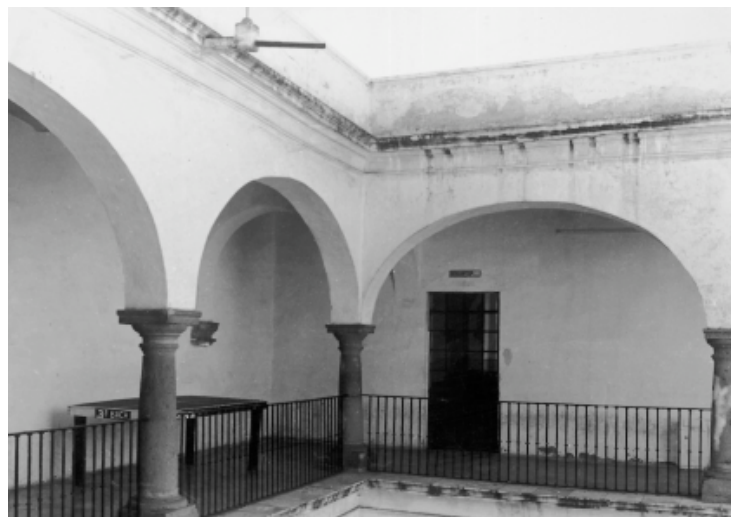
- La **fachada** del edificio donde se nota la altura relativamente reducida del entresuelo.
- ˘ Un **león vigila** el acceso a la planta alta en el descansillo de la escalera.
- ˙ El **acceso** a la escalera principal se encuentra frente a la entrada.
  - ˙ **Arcada** en la planta alta.

Esta casa perteneció de 1681 hasta su muerte en 1700 al deán Jerónimo de la Luna. Se menciona como tal por primera vez en 1702. Hoy se usa por sus espacios muy generosos como escuela particular.

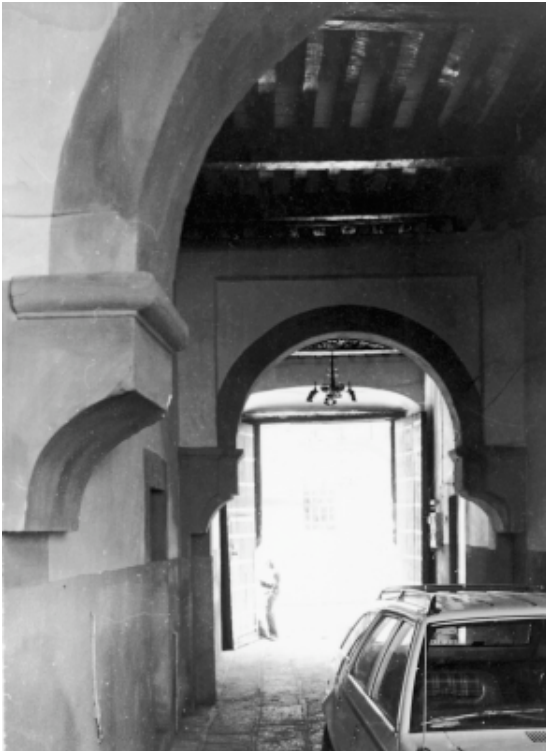
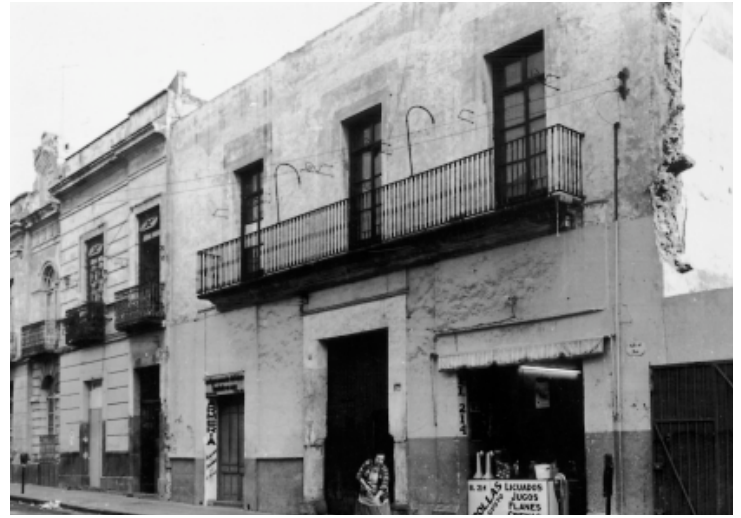
- ° La fachada del edificio dispone de un balcón corrido.
- Para entrar a la casa se cruzan los arcos del zaguán y del pasillo elevado.

Esta casa se usa como vivienda con negocios de artesanías en las accesorias. Detrás de la fachada rediseñada en el siglo XVIII se encuentra un patio muy estrecho del siglo XVII sin arcadas.

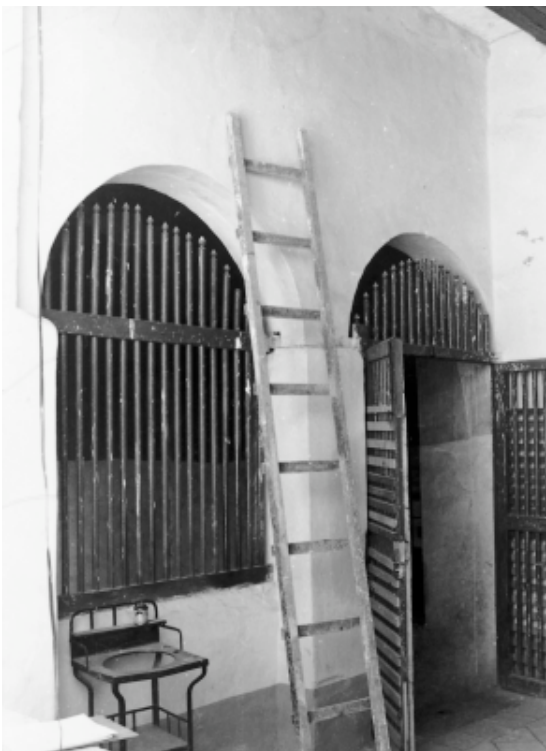
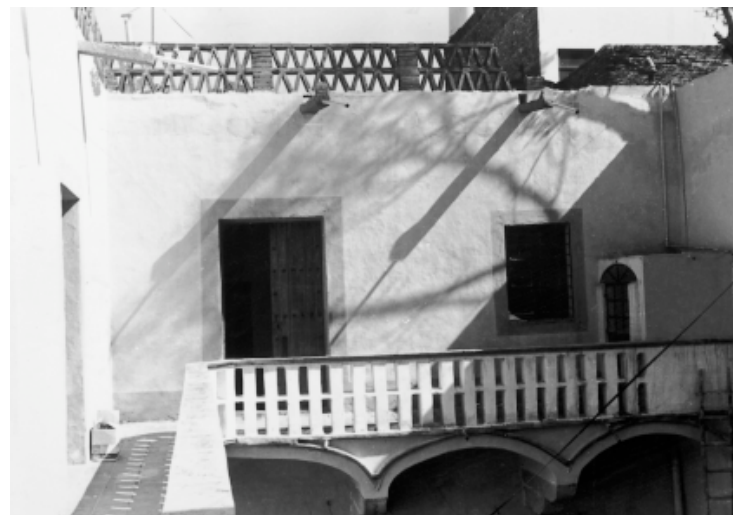
- La salida de la escalera en la planta alta es muy austera y dispone de una rejilla de madera.
- Los pasillos elevados en el patio estrecho.

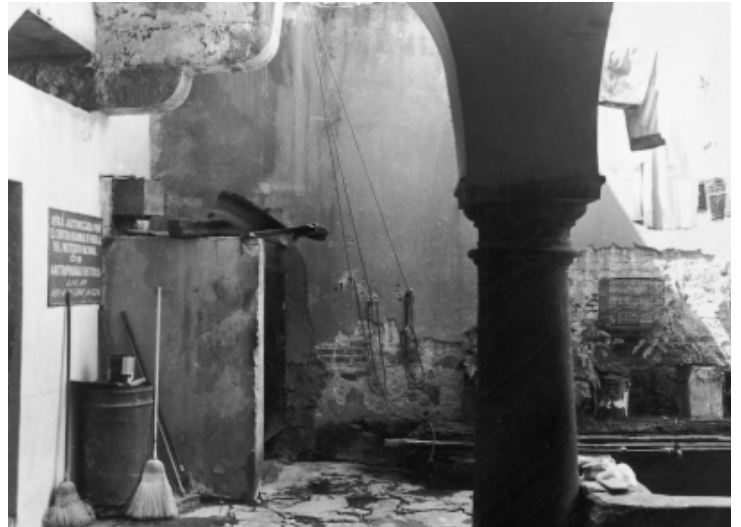
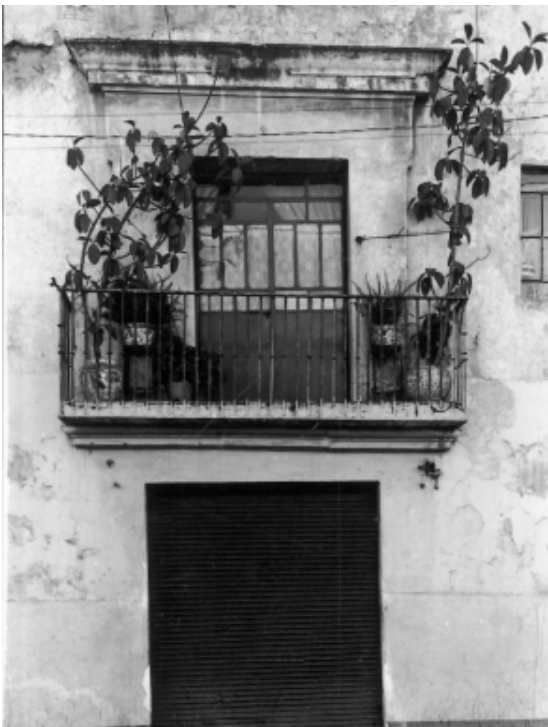
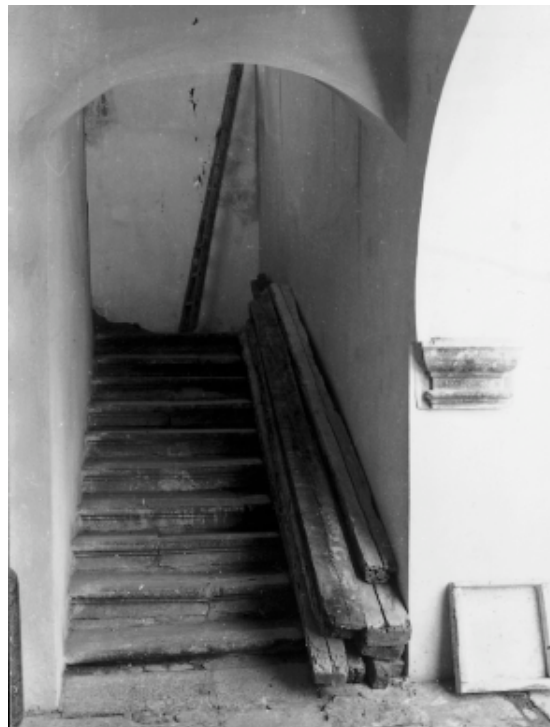
## Calle 4 Sur 708

Este edificio con una fachada graciosa de fines del siglo XVII y principios del siglo XVIII mantiene su uso tradicional como vivienda con negocios en las accesorias. El patio tiene una arcada en la planta baja a un costado de la entrada. Esta casa, junto con la casa de la Av. 9 Oriente 402 (n° cat. 553) corresponde a un solo edificio que fue separado en algún momento.

- ° La **arcada** ocupa solo un costado del patio.
  - La **fachada** completa de la esquina con la casa
- 5 Sur 708 y 9 Oriente 402 (n° cat. 553).
- Un **hermoso detalle** de la fachada.
  - **Acceso** a la escalera.

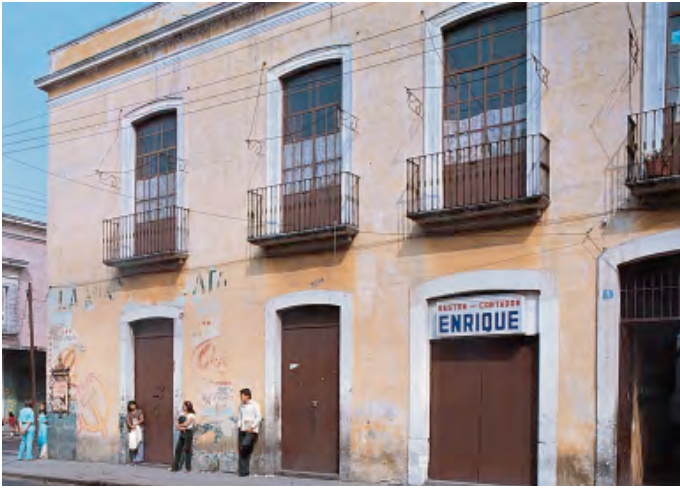
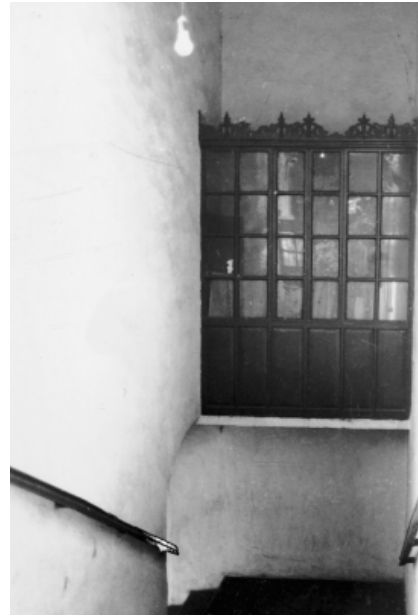
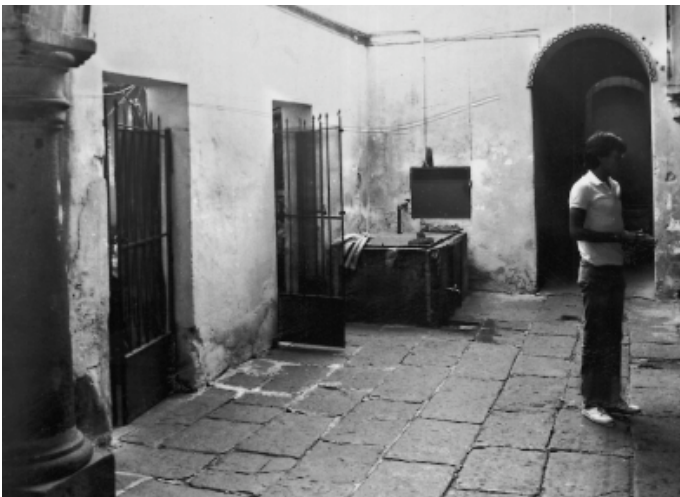
Calle 2 Sur  
709

Detrás de la fachada remodelada en el siglo XIX se encuentra un atractivo patio del siglo XVII con arcada en un costado. Nótese el pasillo en el descansillo de la escalera.

- ° En la **caja** de la escalera se encuentra un pasillo de madera.
- La **fachada** presenta un diseño del siglo XIX.
- El **zaguán** da acceso al edificio.
- Un **patio** estrecho que tiene solo una arcada en la parte del acceso a la casa.

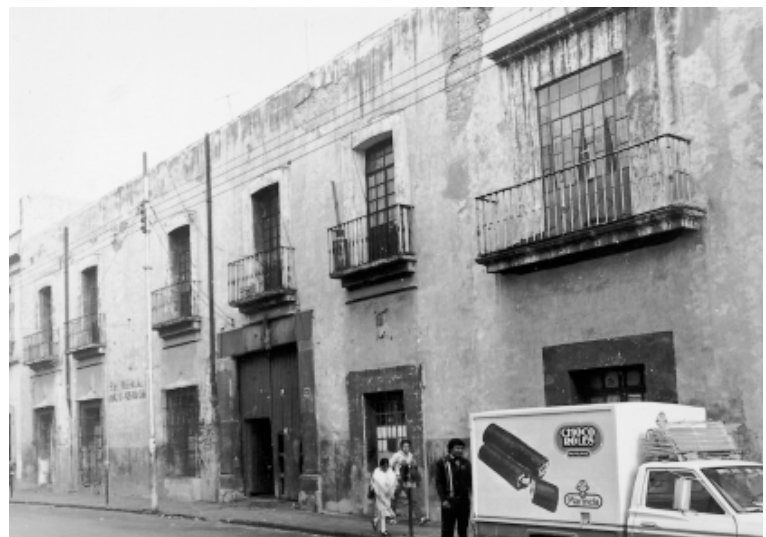
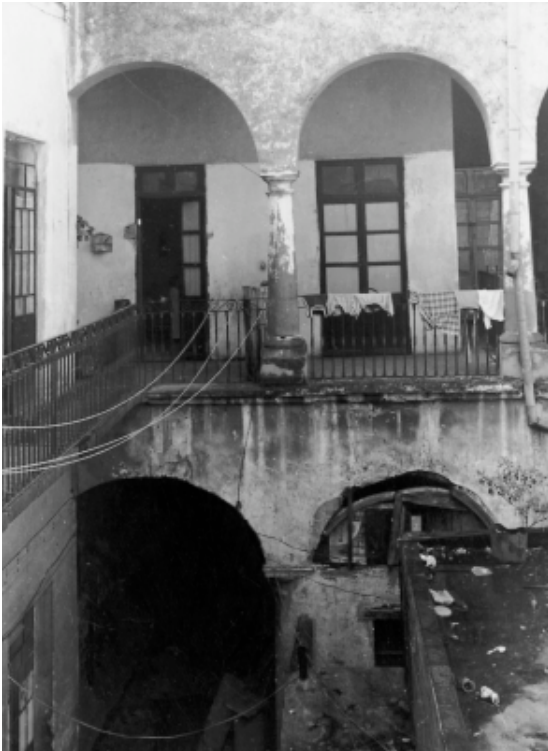
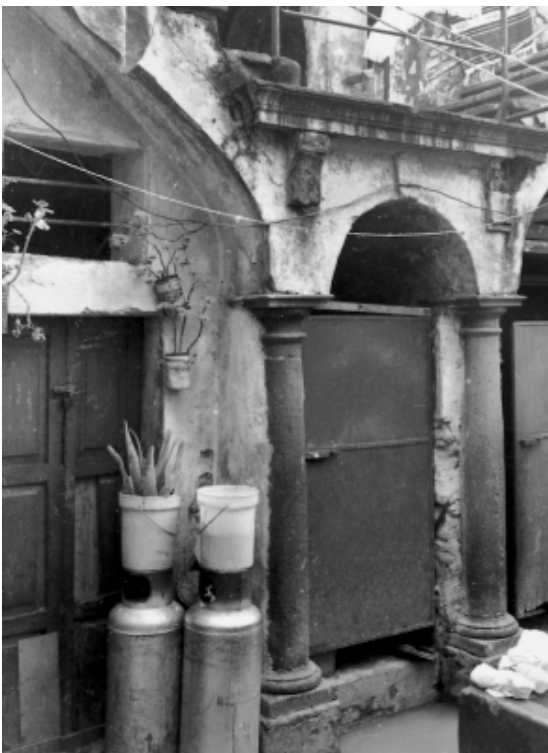
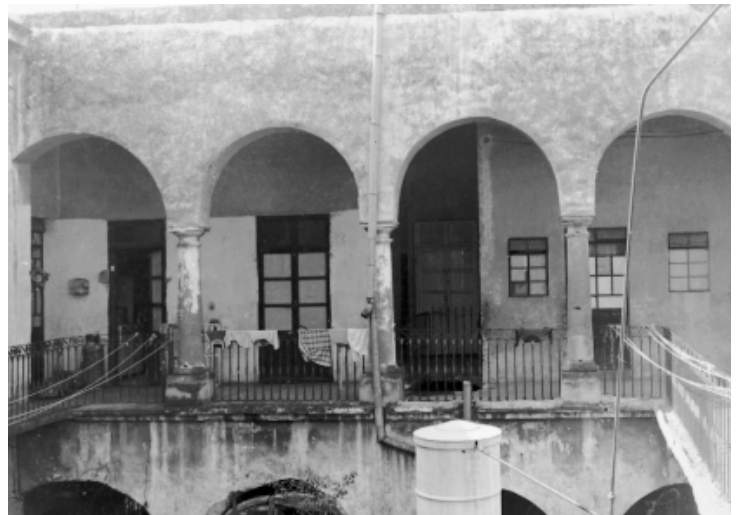
Av. 9 Oriente 6

Este edificio está bien mantenido. Se usa como vivienda y negocios. Dos ventanas de la fachada original del siglo XVII fueron reformado en el siglo XIX. El patio es austero como era usual en la época de construcción. Tiene un segundo patio con un diseño de escalera muy particular.

La fachada típica para el siglo XVII en Puebla.

- La **arcada** principal se eleva en el lado de la entrada.
- La **escalera** en el segundo patio está descubierta con un descansillo sobre columnas.
- La **parte superior** de la arcada principal.

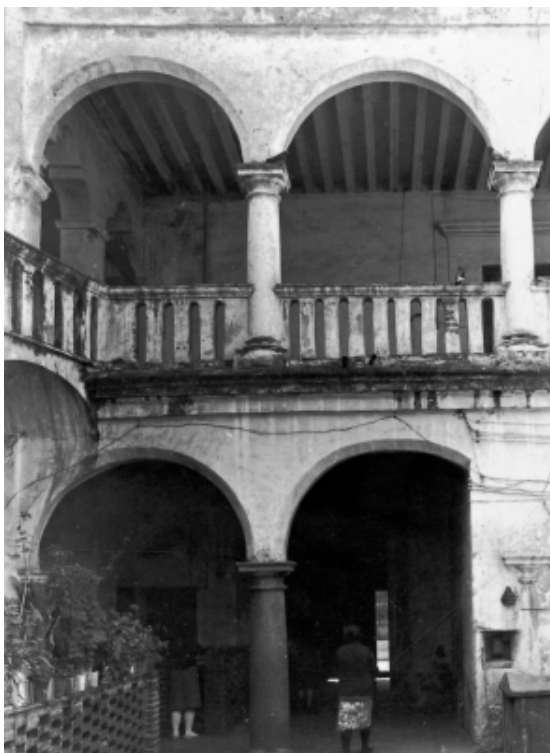
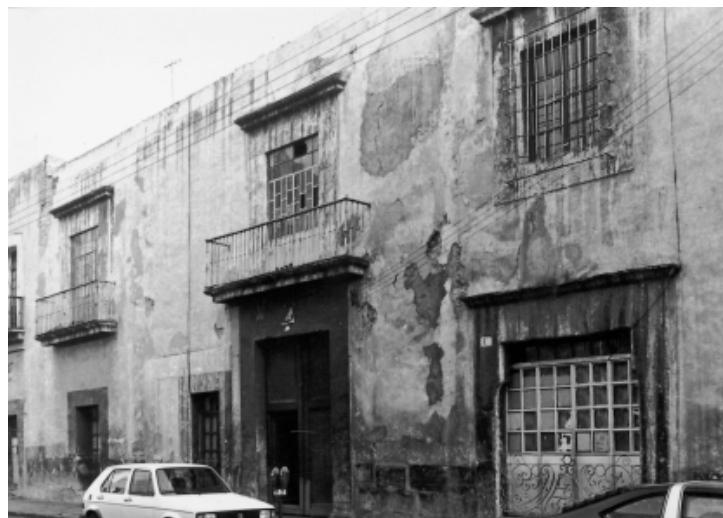
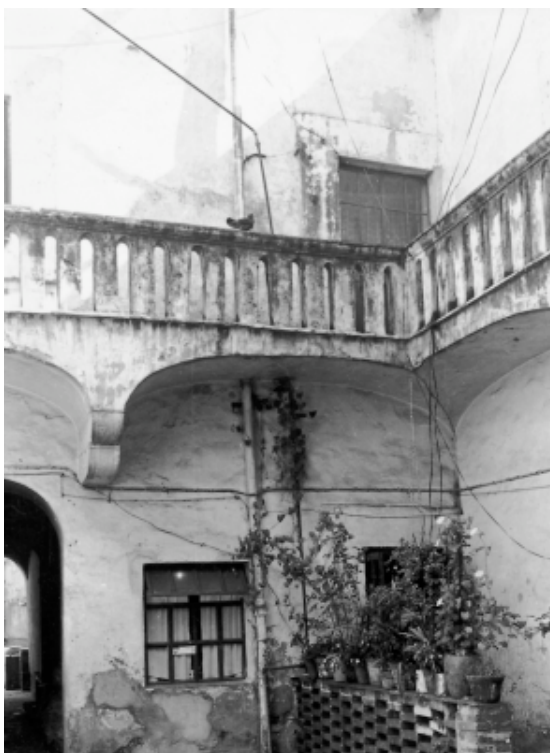
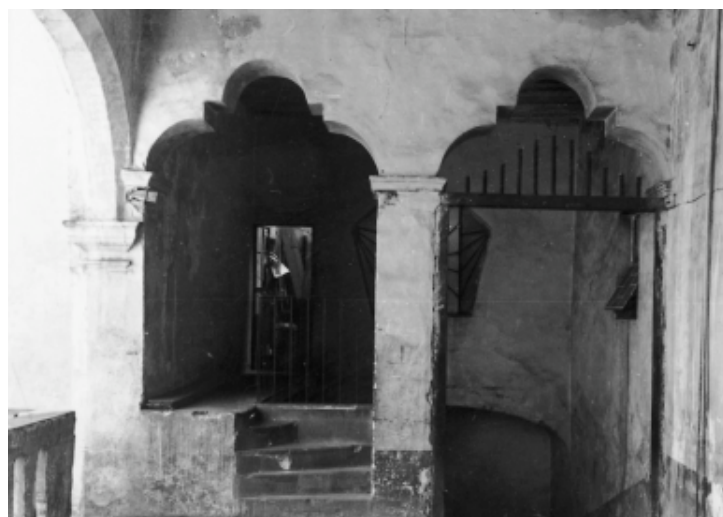
Av. 9 Oriente 8

El edificio es de uso residencial y comercial. La fachada es típica de la época de transición entre el siglo XVII y XVIII porque todavía mantiene una decoración del siglo XVII agregándose una cierta organización geométrica; tiene dos patios, el primero de ellos con una disposición clásica del siglo XVII.

- ° Fachada.
- Arcada principal.

- Los pasillos elevados se encuentran frente a la entrada.
- La salida de la escalera en la planta alta tiene arcos mixtilíneos.

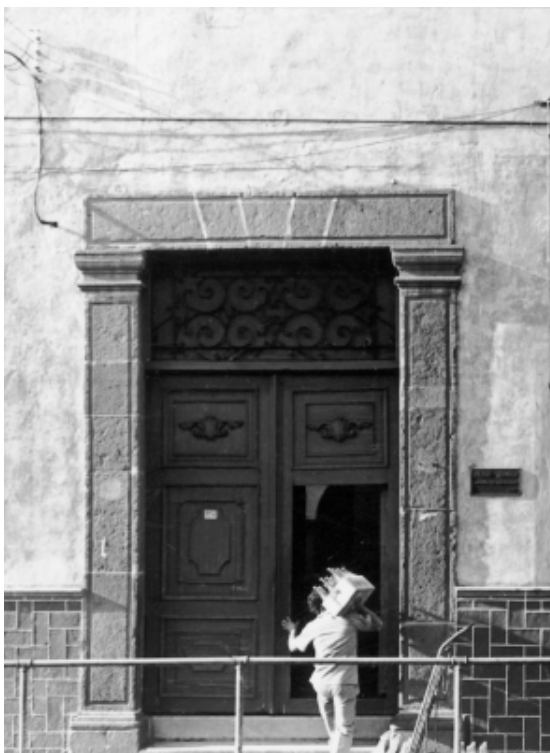
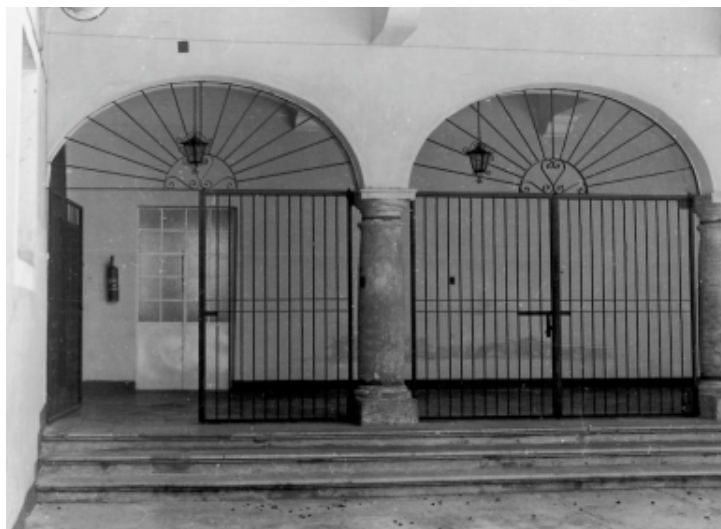
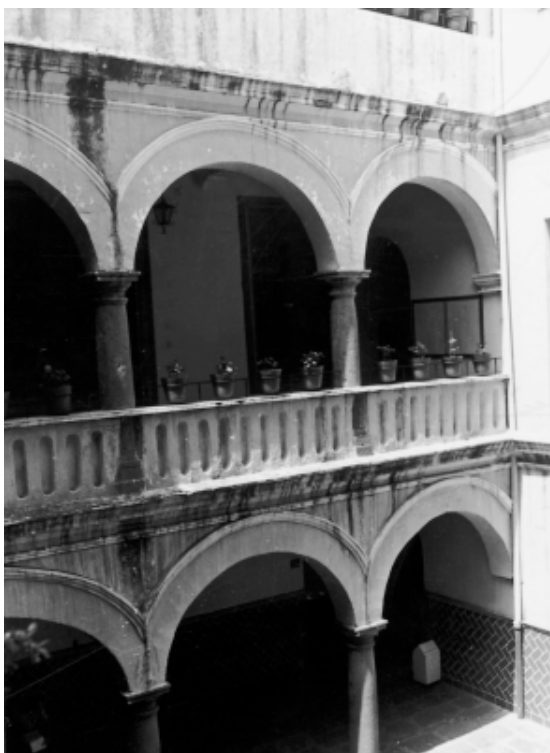
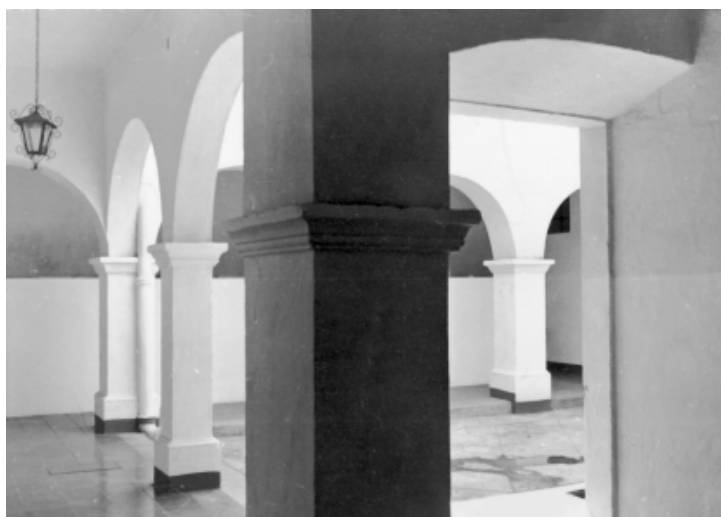
Av. 9 Oriente 5  
Casa de la Lavandera

- ° Una arcada comunica con el tercer patio.
- El portal del siglo XVII es el único elemento decorativo de la fachada.

- Vista de la arcada principal.
- El segundo patio no es menos opulento en cuanto a sus dimensiones que el primero.

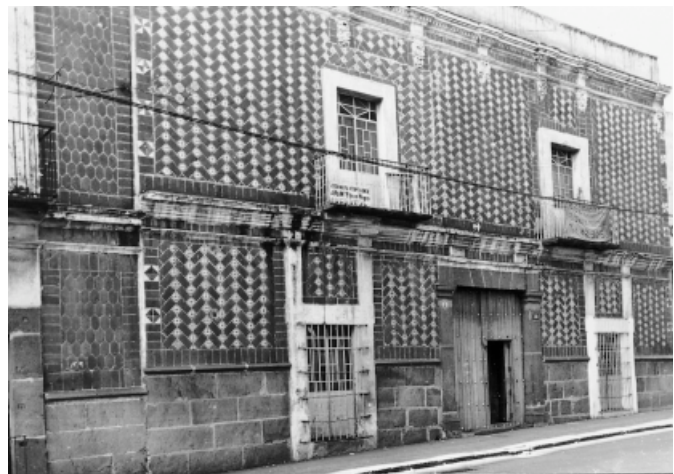
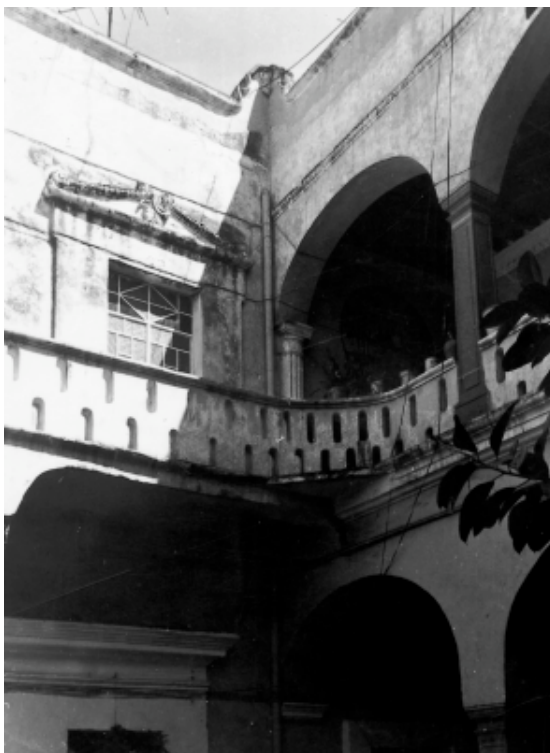
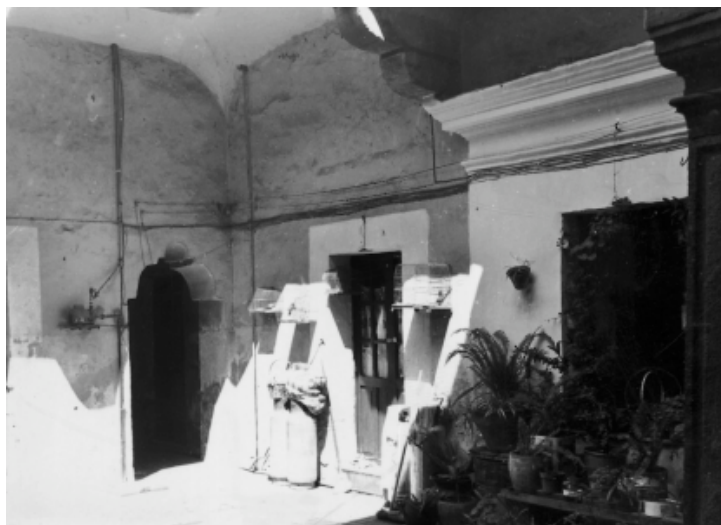
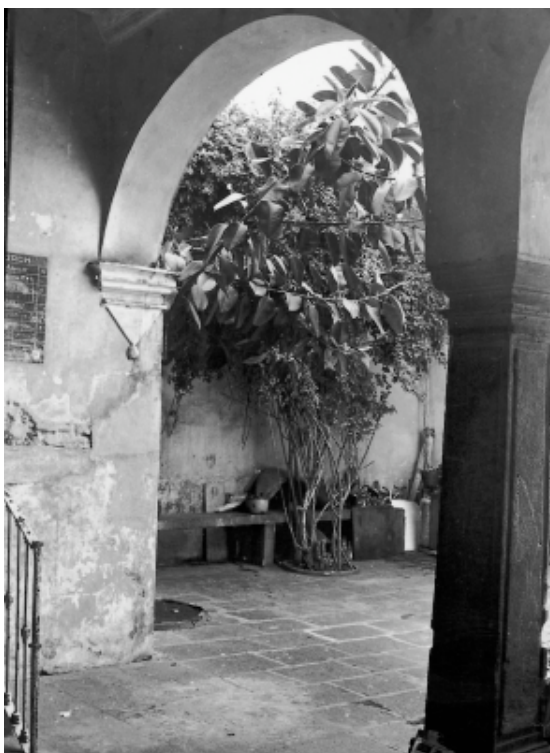
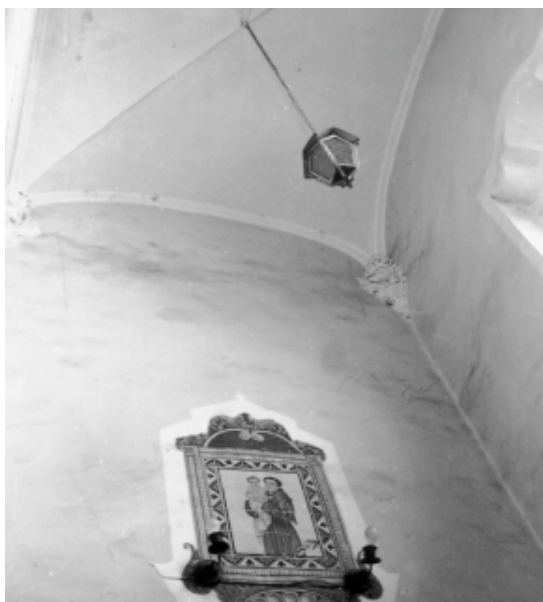
Av. 9 Oriente 203

Vista de la fachada del siglo XVIII.

° El pasillo al segundo patio tiene un arco mixtilíneo.  
 - La arcada principal se eleva sobre dos pisos, nótese la puerta enmarcada.

- La arcada principal tiene apoyos de sección cuadrada de piedra tallada y moldurada.

- La caja de la escalera tiene una pintura mural y está cubierta por una bóveda de arista.

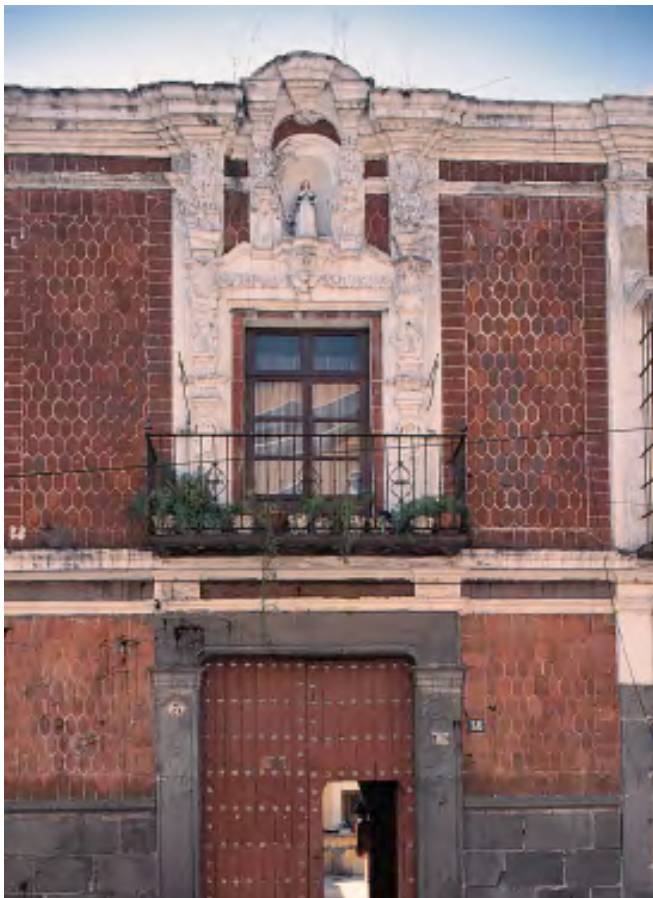
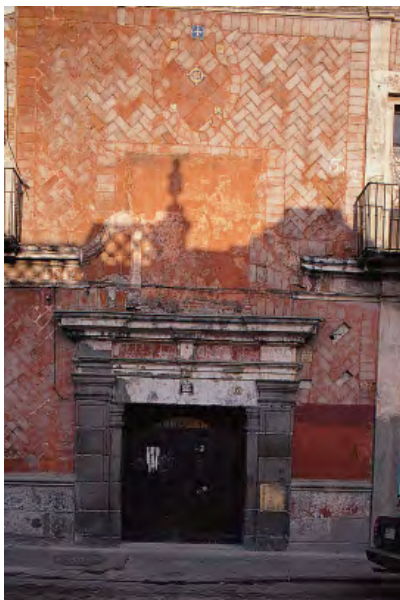
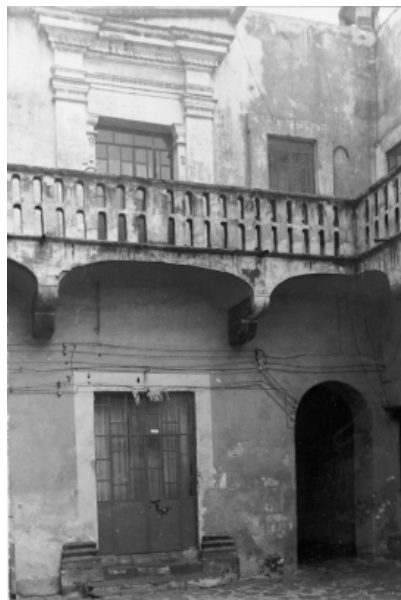
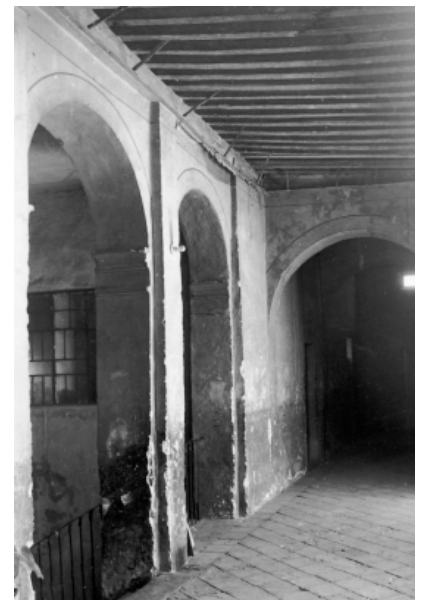
## Calle 4 Sur 903 y 905

La casa, hoy desocupada y en estado ruinoso, en 1982 todavía se usaba como vivienda con algunos negocios en las accesorias. La fachada de principios del siglo XVII se complementa con la de la casa vecina (4 Sur 903) de finales del mismo siglo. El patio es del siglo XVII y se presenta muy austero, pero ofrece espacios amplios.

- ▭ Fachada de la casa 4 Sur 903.
- El acceso a la casa 4 Sur 905.
- El patio sencillo está rodeado por un pasillo elevado, la puerta de la planta alta está enmarcada con cornisas muy elevadas.
- La salida de la escalera en la planta alta es un arco de medio punto sin decoración.

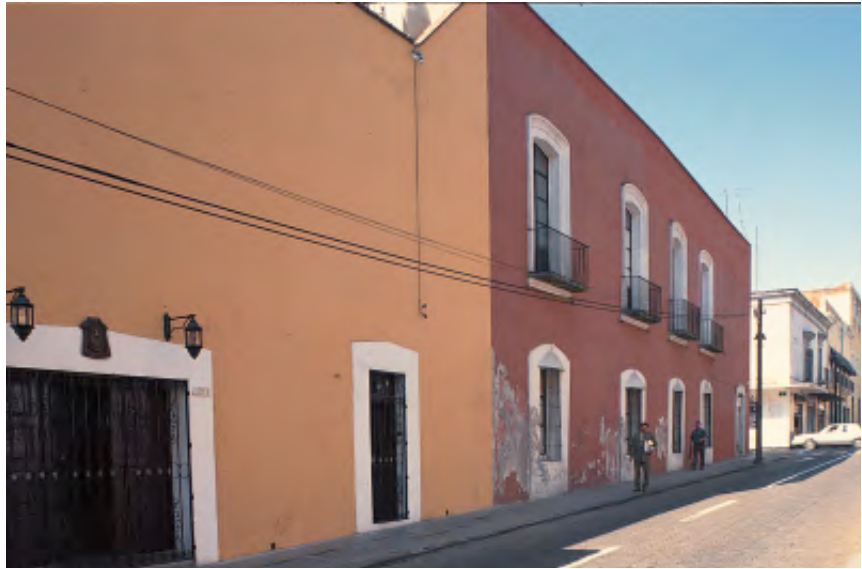
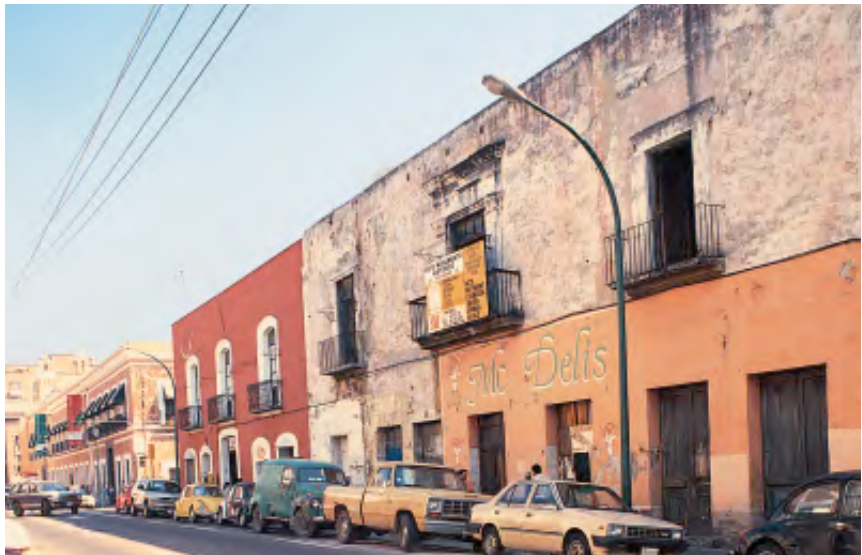
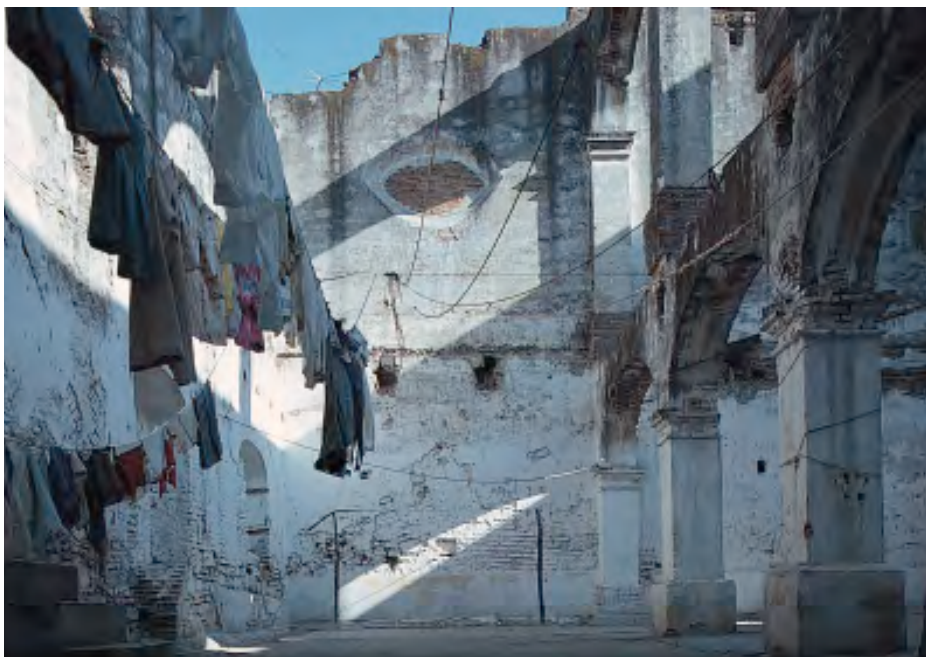
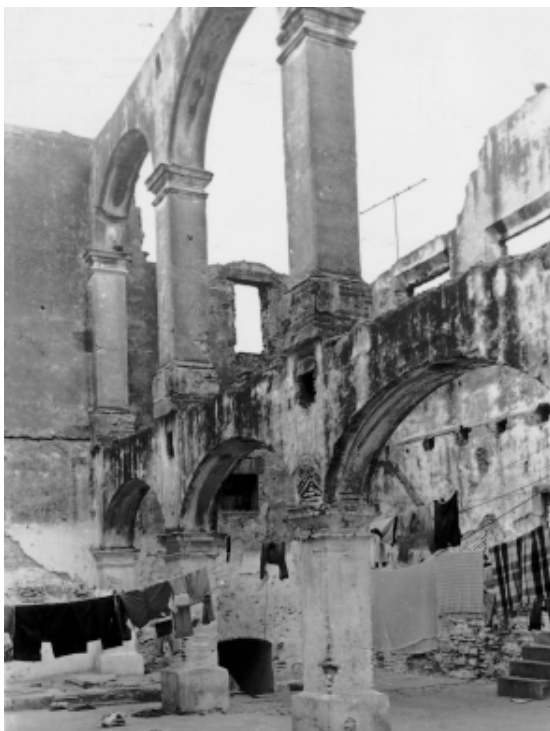
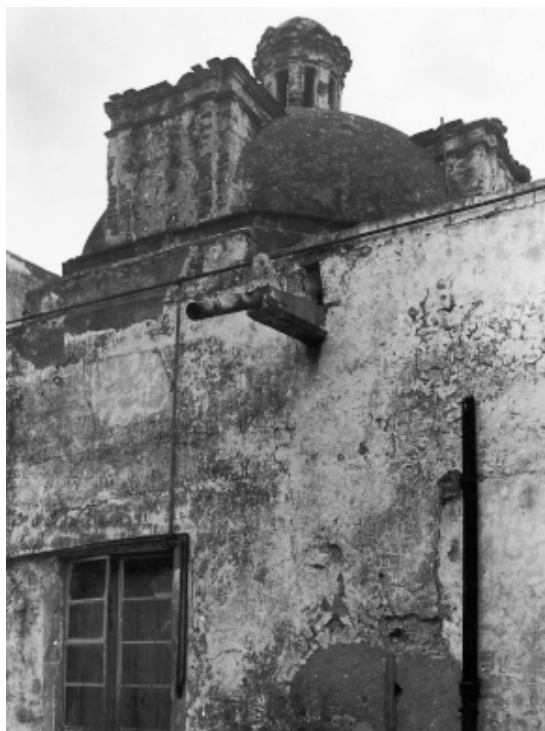
° La fachada norte se reformó en el siglo XIX.

· La fachada de la calle 2 Sur con la parte del edificio 904 que es del siglo XVII.

° El patio de la tocinería en 1982.

· Las arcadas quedaron aisladas del edificio en 1982.

· La cúpula de un posible oratorio con su linternilla.

El edificio de la calle 2 Sur 902 (n° cat. 598) estaba en 1982 casi abandonado y se encontraba en un estado de deterioro grave. Hoy está reconstruido y se usa como escuela, mientras que sus bóvedas se usan como restaurante. La casa de la calle 2 Sur 904 (n° cat. 599) forma parte del conjunto a pesar de que tiene una fachada y un patio independiente del primer edificio. Esta abandonada y se sigue deteriorando. En 1747 y 1780 las casas se mencionan como tocinería, un uso muy probable si se analiza la disposición de los espacios y el acabado de las piezas. El edificio parece haber tenido un oratorio, cubierto por una cúpula, tiene un brasero del siglo XIX en el segundo patio y unas bóvedas de medio cañón seguramente usadas para la elaboración de tocino y jamón (la parte que se usa actualmente como restaurante).
