PUEBLA Patrimonio de arquitectura civil del virreinato

Dirk Bühler

Monuments and Sites / Monuments et Sites / Monumentos y Sitios

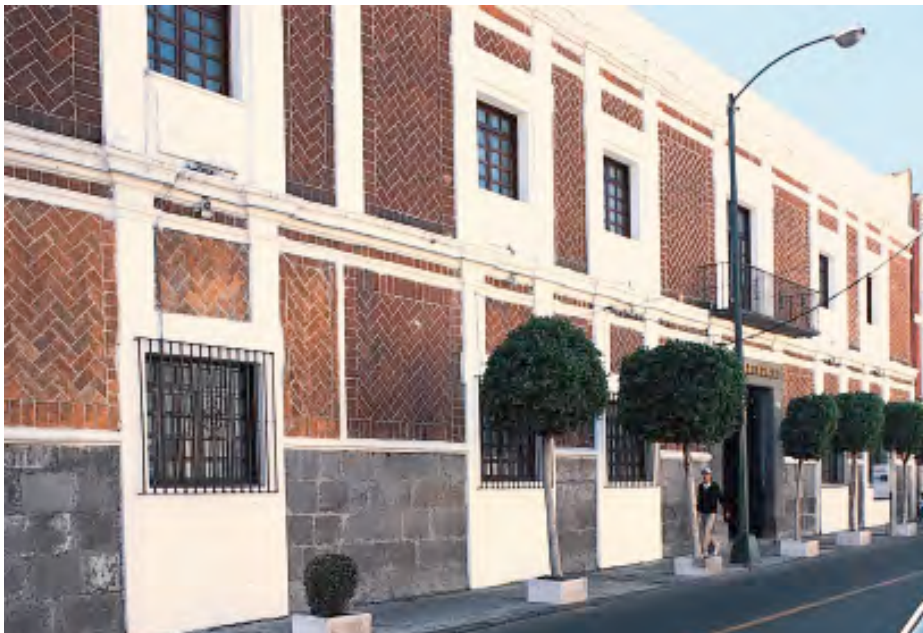
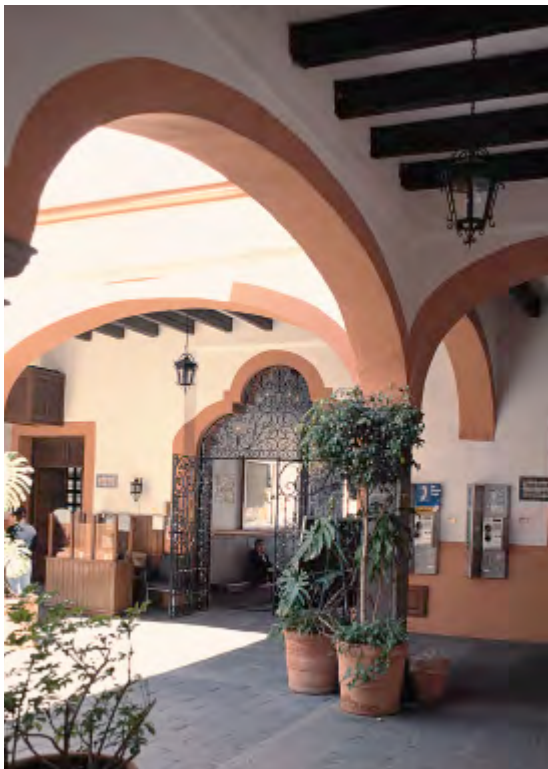
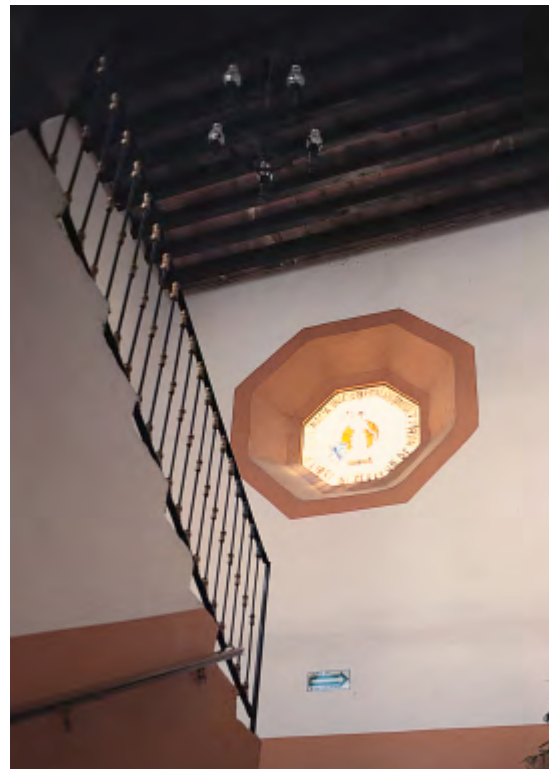
° La fachada en 2001.

· Una vista del patio principal.

· En la caja de la escalera se encuentra una claraboya ochavada.

Este edificio, que no tiene accesorias en la planta baja, puede haberse usado desde un principio como colegio, dado que sus espacios son sumamente generosos para un diseño arquitectónico del siglo XVIII. En 1982 era de uso residencial, hoy es la sede de una «escuela de derecho». La fachada está bien concebida y data de principios del siglo XVIII. El primer patio dispone de arcadas por tres lados, sobre apoyos de sección rectangular.

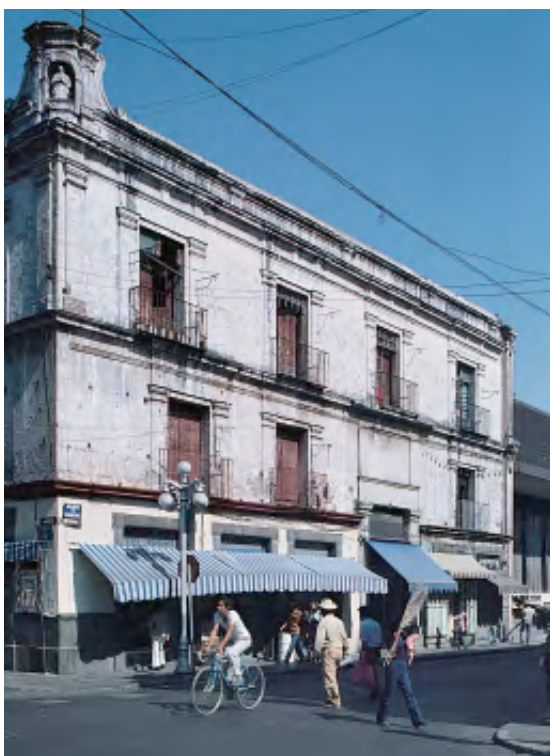
Fachada en 1982.

Este edificio, abandonado y deteriorado en 1982, hoy se presenta completamente restaurado y con el patio cubierto. Es de uso residencial y las accesorias son de uso comercial. Es uno de los tres edificios (junto a los n° cat. 689 y n° cat. 690) que mas impresionan por su lograda volumetría, que ya en el siglo XVIII llamó la atención tanto a los viajeros

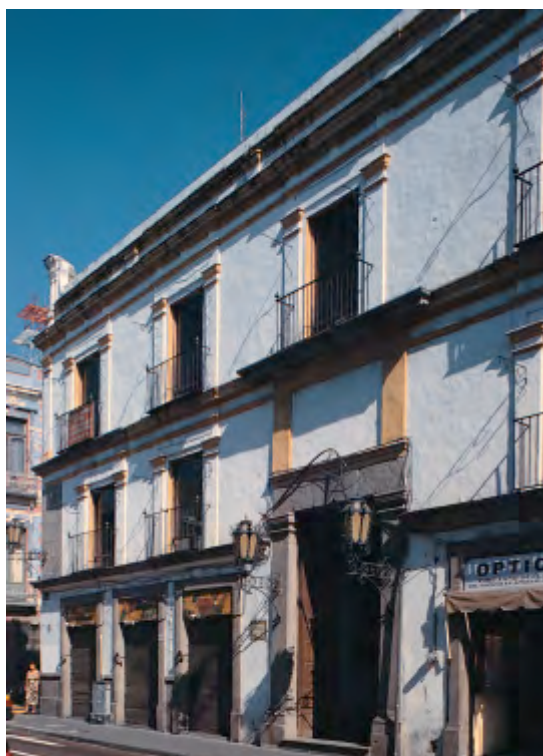
Fachada en 2001.

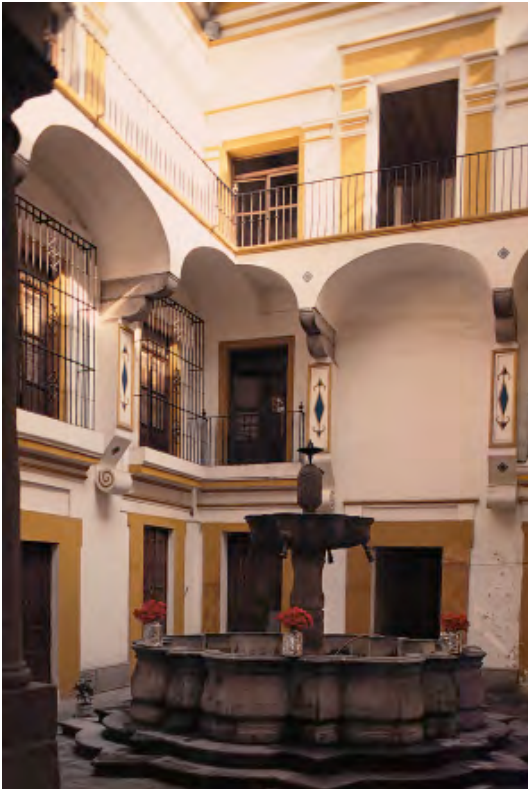
◦ Costado oriental del patio en 2001.

◦ Costado occidental del patio en 2001.

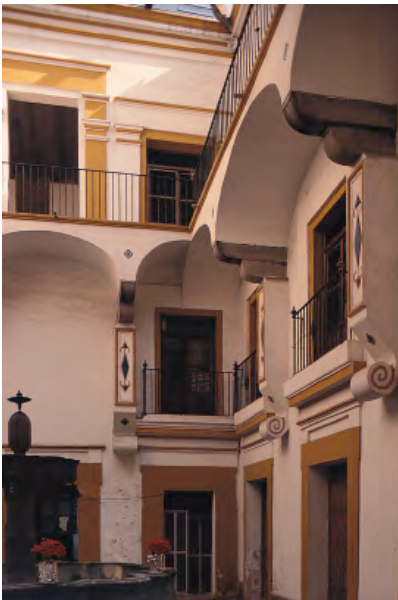
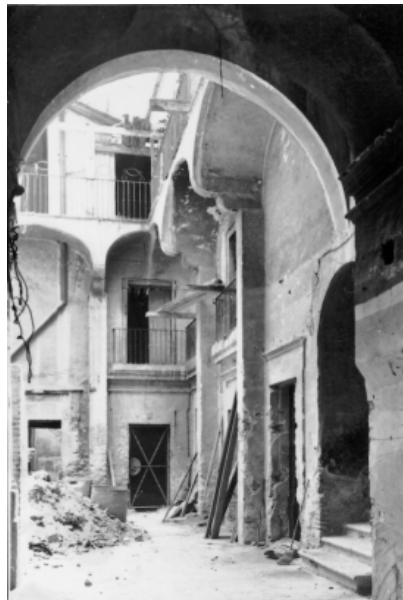
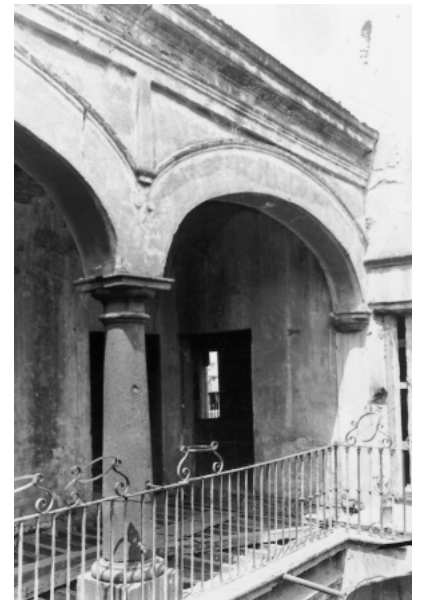
Av. 3 Poniente 512  
 Casa de las Cabecitas

◦ Costado oriental del patio en 1982.

◦ La arcada principal en 1982 con su alfíz.

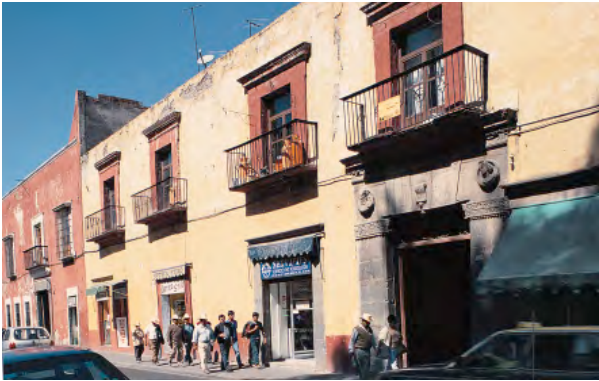
**LEVANTAMIENTO ARQUITECTÓNICO  
3 PONIENTE 512, PUEBLA, CASA DE LAS CABECITAS  
FACHADA, CORTES (1983)**

Fachada completa.

Esta casa es la única en Puebla que conserva un patio auténtico del siglo XVI. Además dispone de un portal de acceso de piedra tallada estilo plateresco con medallones y un friso cuyo bajorrelieve representa olas. Este motivo parece tomado del cuarto libro del tratado de arquitectura de Sebastiano Serlio (*Serlio, 1978*) que se editó en 1552 por primera vez en castellano y que era disponible en la Nueva España también. Las olas vienen representadas en la lá-

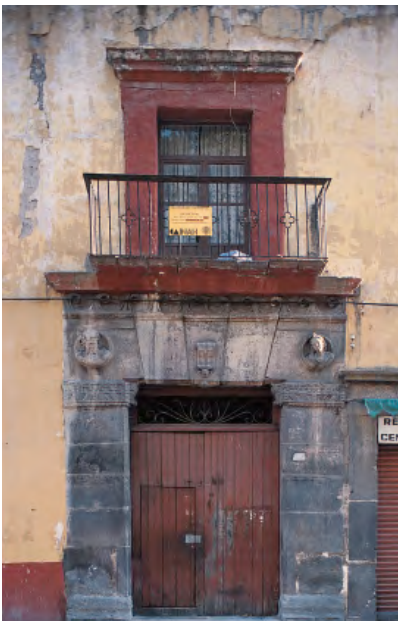
Portal con los medallones a los que se debe el nombre a la casa.

El segundo portal plateresco se encuentra en la entrada de la »Casa de las Cabecitas« (nº cat. 653) que debe su nombre a los medallones con el rostro de un hombre y una mujer, situados a ambos lados. Estos medallones no son nada especial en la decoración plateresca en la construcción de iglesias y de vi-

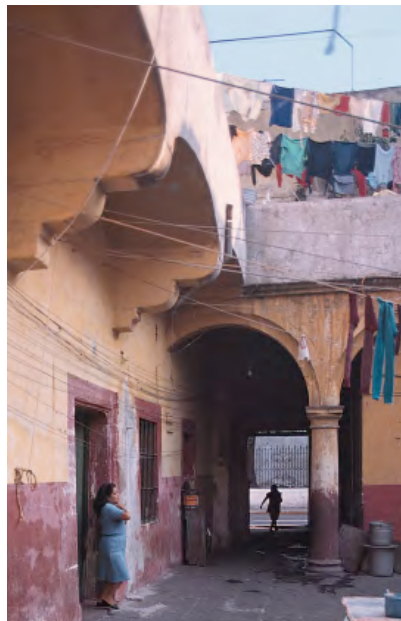
El zaguan y el pasillo elevado.

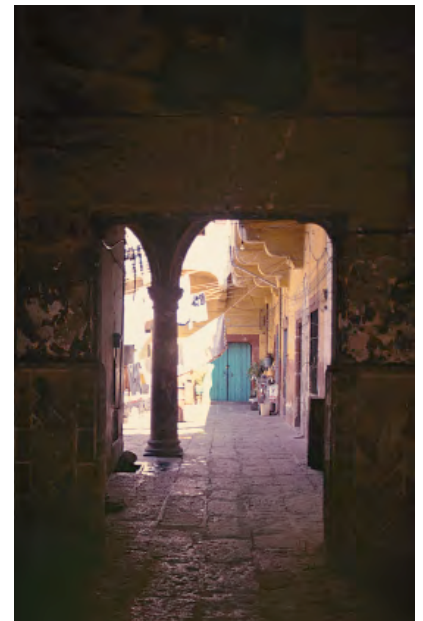
Una vista desde el zaguan hacia el patio: la tarjeta de visita de la casa.

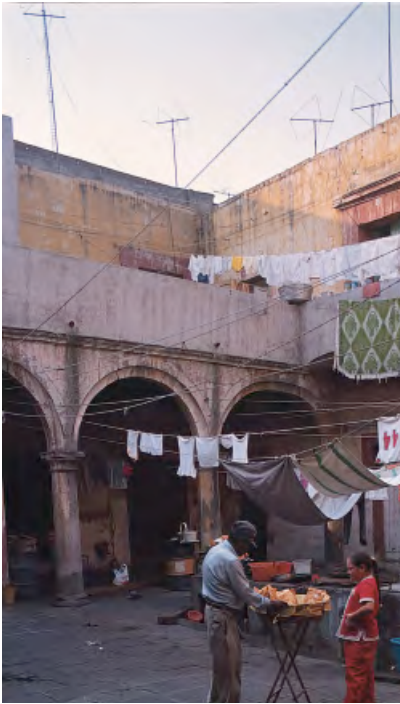
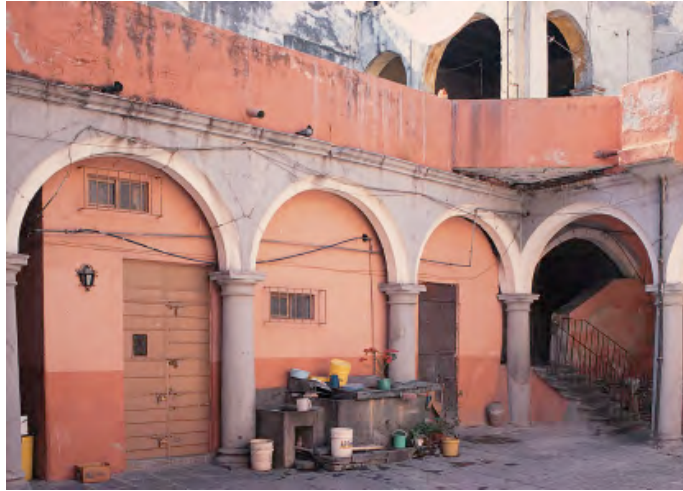
◦ El **patio** representa el espacio más vital de la casa.  
 ◦ La **escalera** es un agregado posterior a la casa.

◦ La **arcada** es muy austera y ordenada.  
 ◦ El **pasillo** elevado y el marco resaltado de la puerta en la planta alta datan del siglo XVII.

◦ La **escalera** del segundo patio.

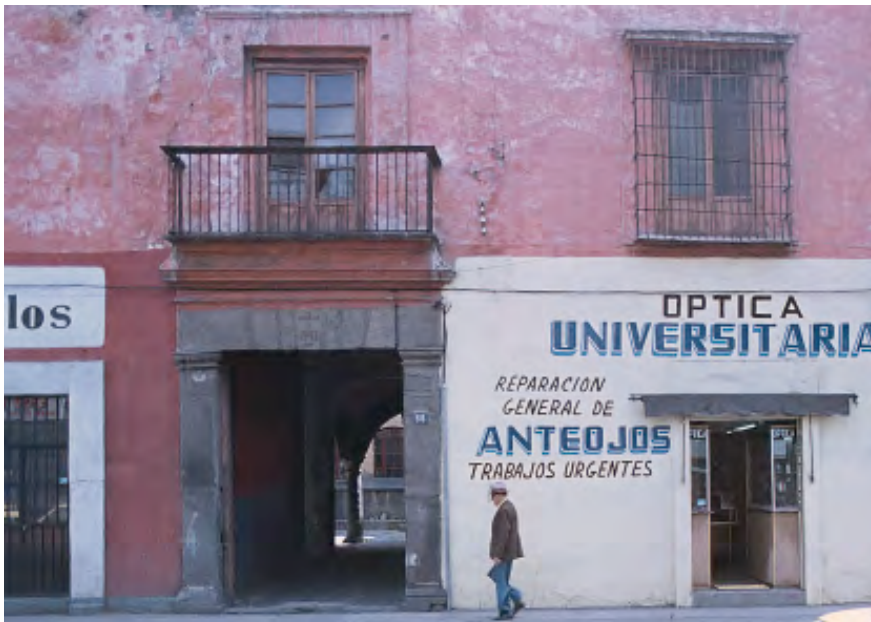
**LEVANTAMIENTO ARQUITECTÓNICO**  
**3 PONIENTE 516, PUEBLA, CASA DE LOS RAMÍREZ ARELLANO**  
**PLANTAS**

Este edificio, colindante con la «casa de las cabecitas» (n° cat. 653), presenta una fachada del siglo XVII y en su interior un patio con una sola arcada que al parecer fue reformada en el siglo XVIII. Se usa como vivienda y negocios.

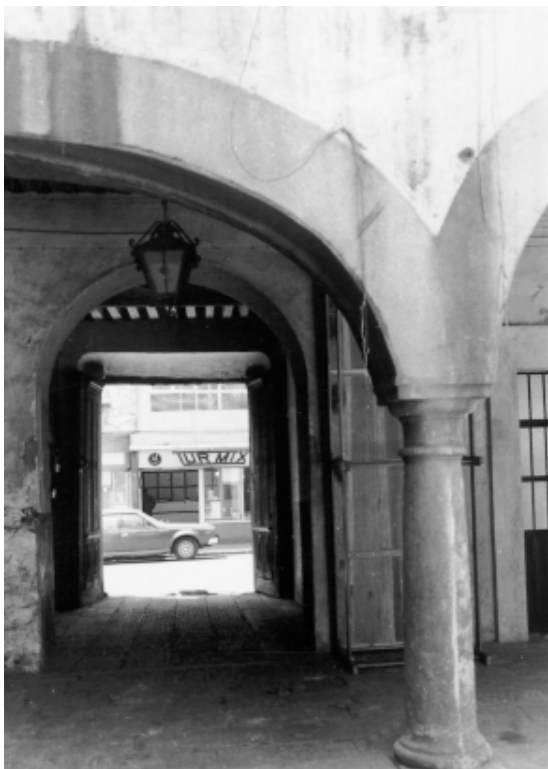
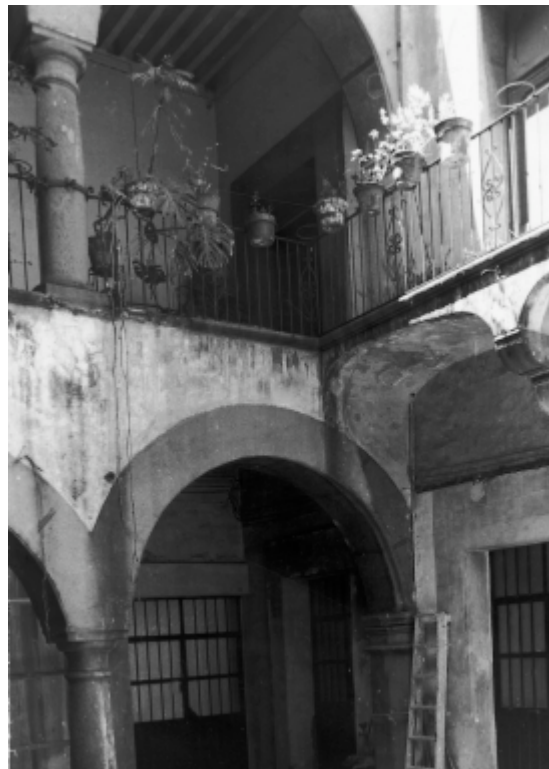
° La fachada de la casa vecina a la de las »cabecitas«.

· Una vista de la arcada principal y el zaguán de la casa.

· El patio tiene una arcada sencilla pero bien diseñada.

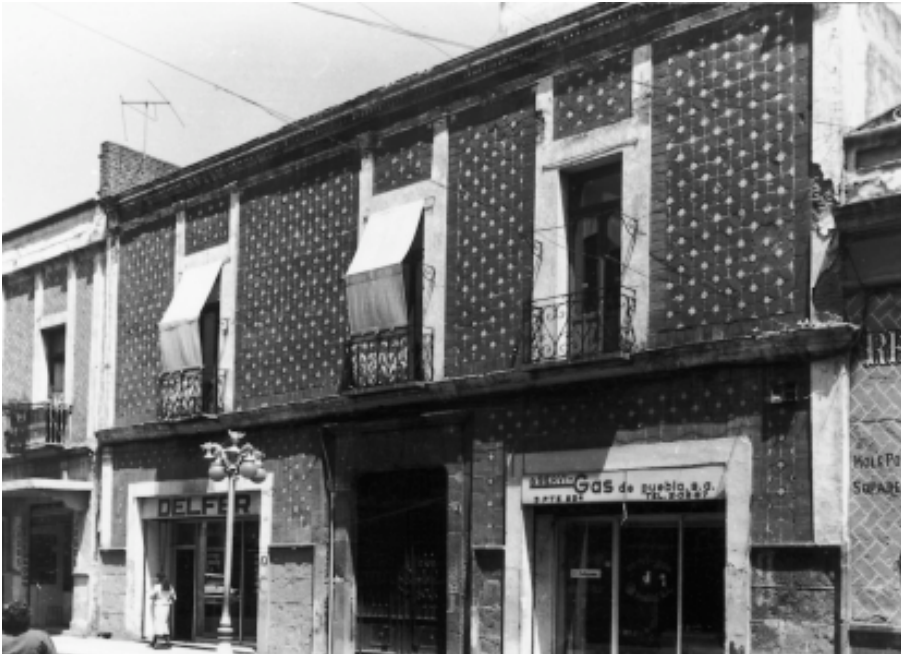
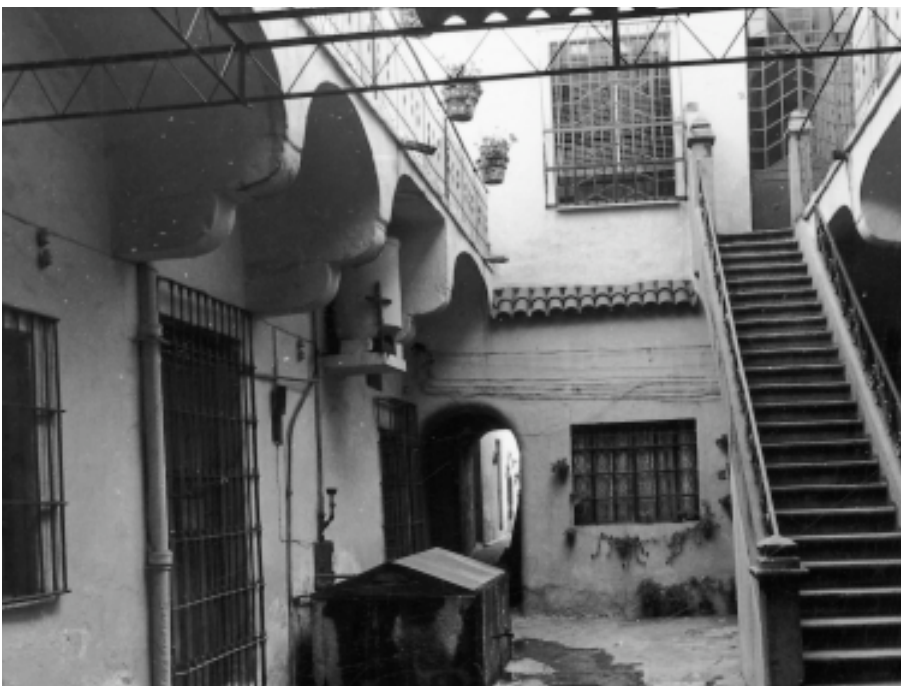
Un edificio especialmente sencillo tanto por su fachada, que data del siglo XVIII, como por su patio. Es de uso residencial y comercial.

- ° La fachada simpática es del siglo XVIII.
- Detrás de esta fachada se encuentra un patio muy sencillo.

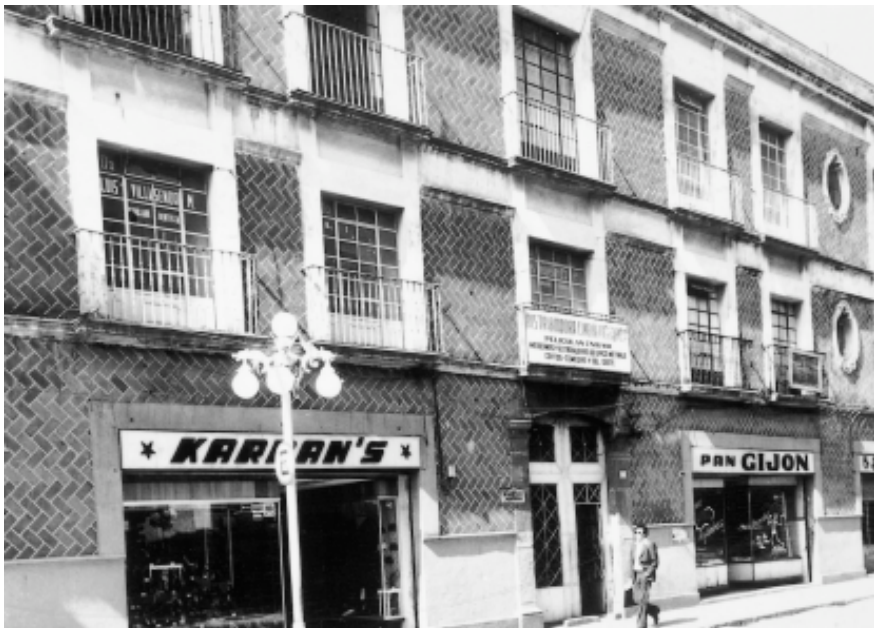
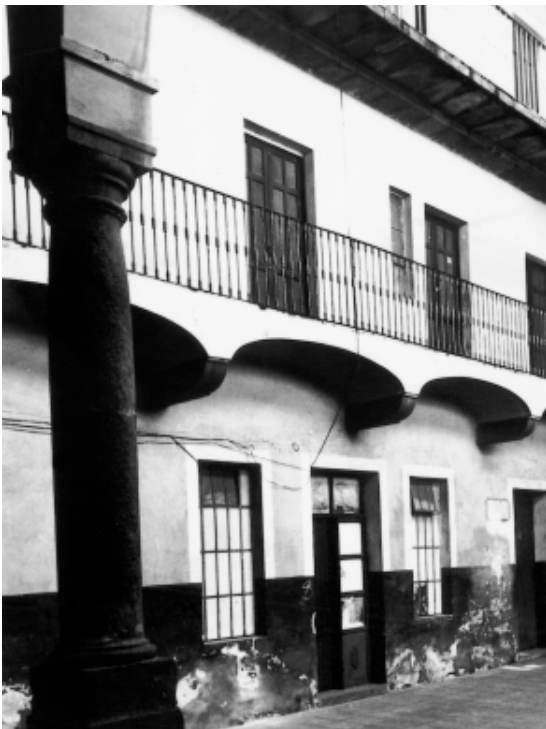
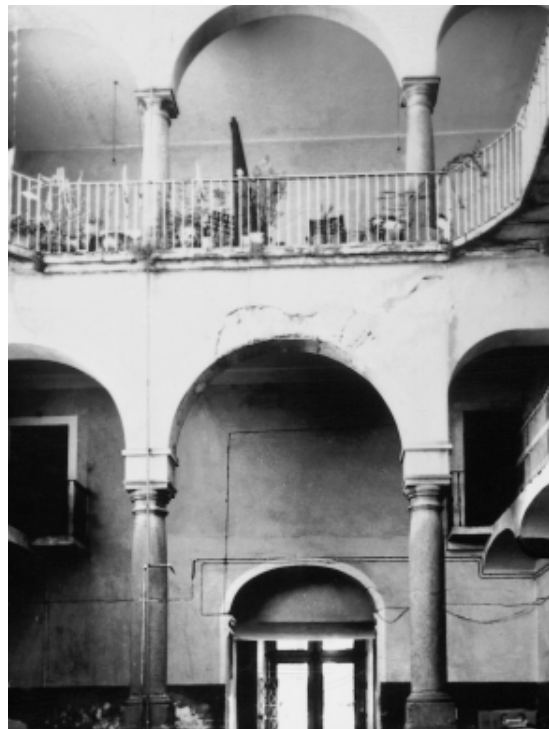
El edificio es de uso escolar y comercial principalmente, pero contiene además algunas viviendas hasta la actualidad. La fachada que presenta un entresuelo todavía tiene algunos elementos de siglo XVIII mientras que el patio, generoso en sus dimensiones pero austero en cuanto a su decoración, se remonta al siglo XVII.

° La fachada solamente tiene mínimos detalles históricos.

· La arcada en la crujía principal se extiende sobre el entresuelo.

· Las ménsulas y bóvedas del pasillo parecen una reforma del siglo XIX.

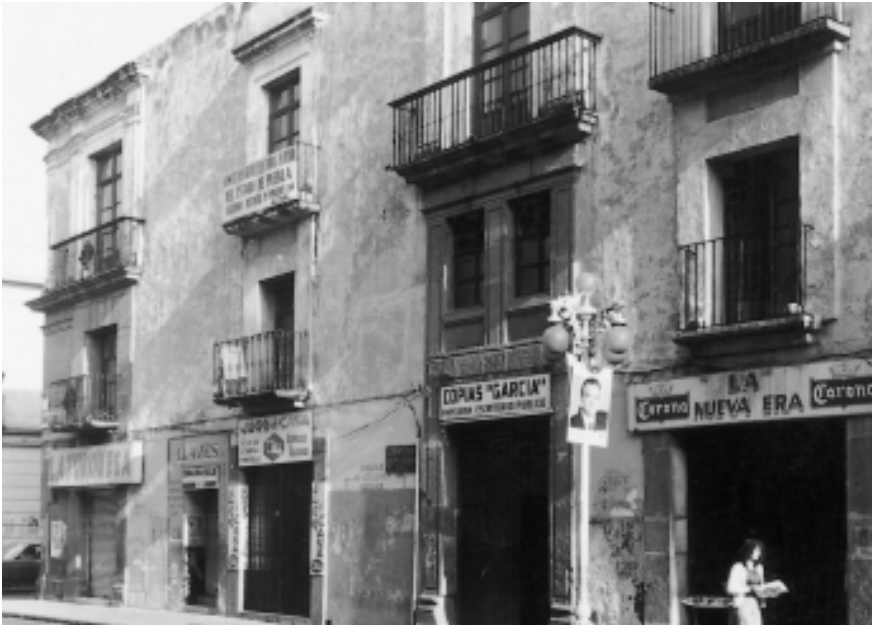
° La fachada en 1982.

· La fachada en 2001.

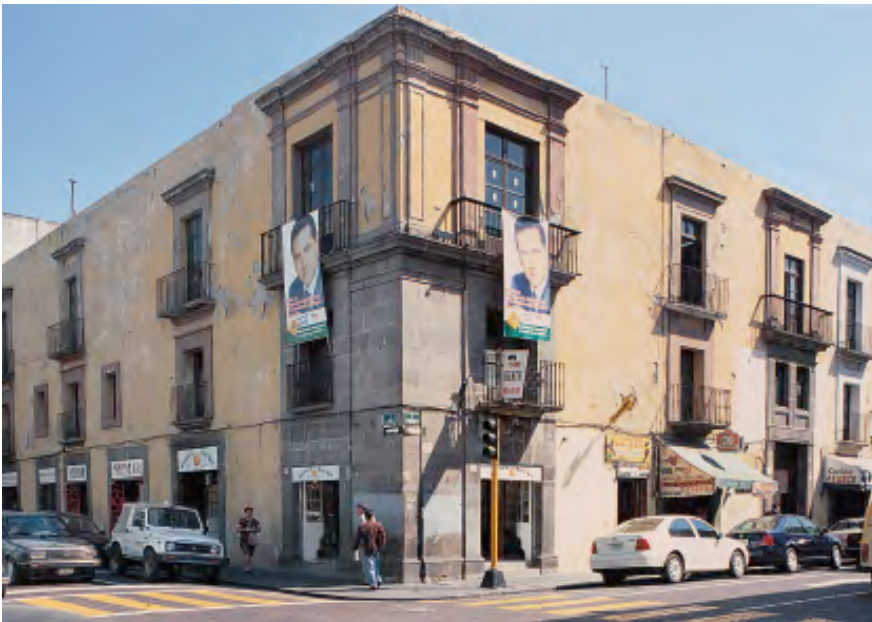
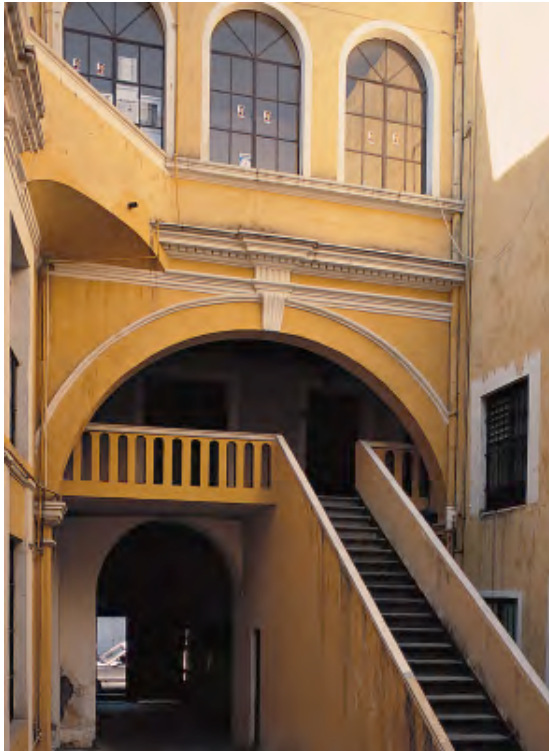
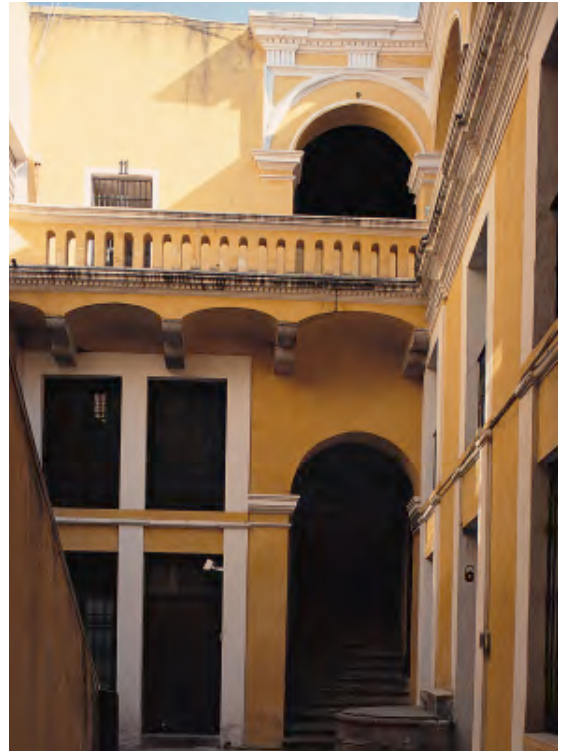
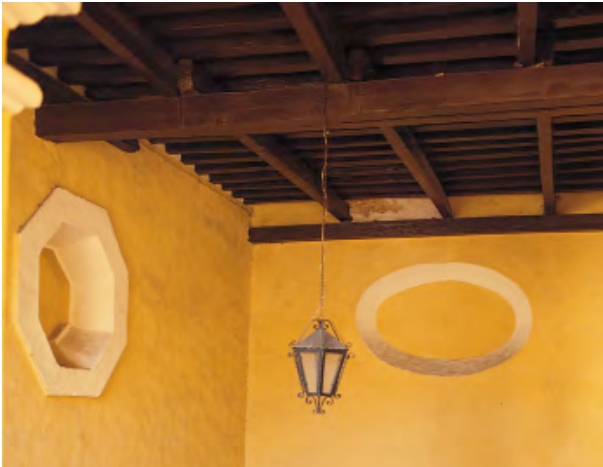
nantes (junto a los n° cat. 645 y n° cat. 690) con un entresuelo ostentoso data del siglo XVII y ha sido restaurado últimamente. Es de uso comercial y tiene además oficinas y viviendas. La arcada se localiza solamente en la planta alta donde desemboca

- ° El **acceso** a la escalera principal se logra a través del estrecho patio con una pila.
- ▭ El **acceso** al entresuelo es a través de una escalera particular de un tramo.

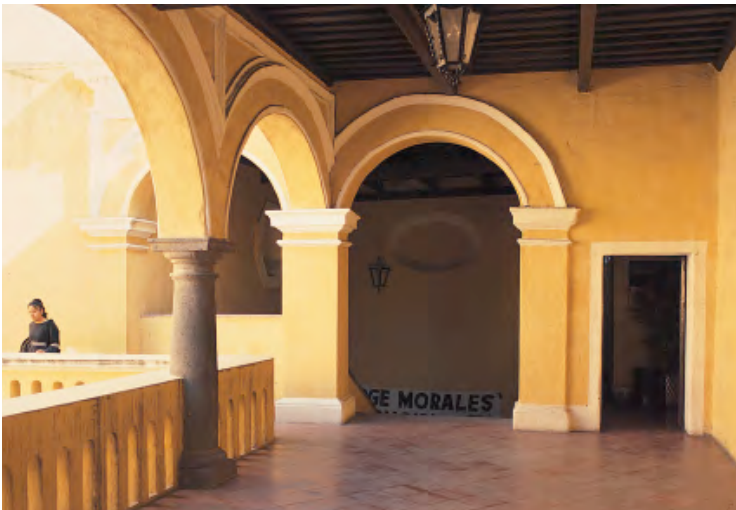
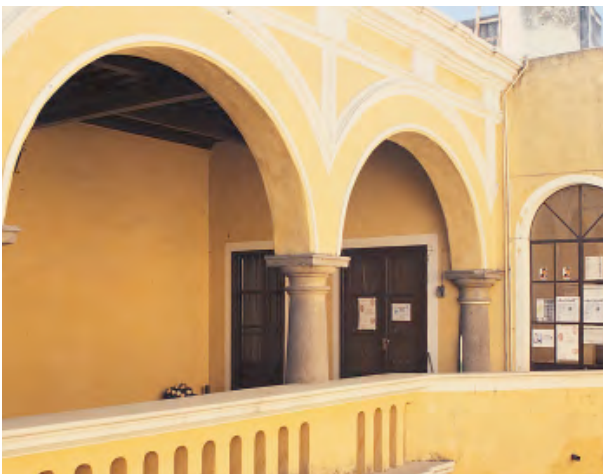
- La **caja** de la escalera está techada de vigería y cuenta con un ojo de buey tapiado.
- **Solamente** en la planta alta hay una arcada que se extiende por dos lados del patio.
- **Los arcos** y sus enmarcaciones han sido particularmente bien restaurados.

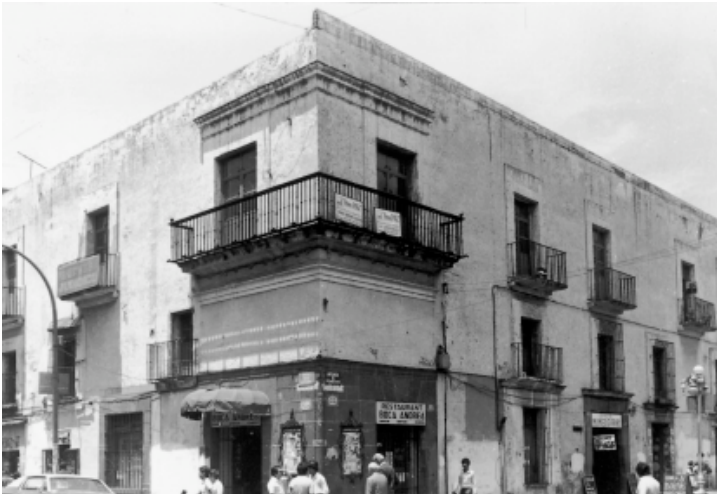
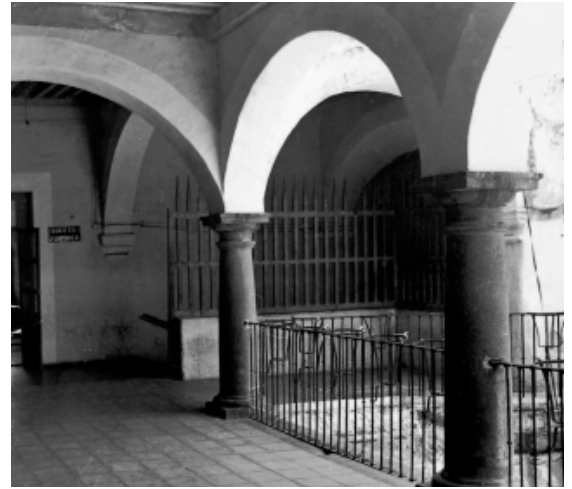
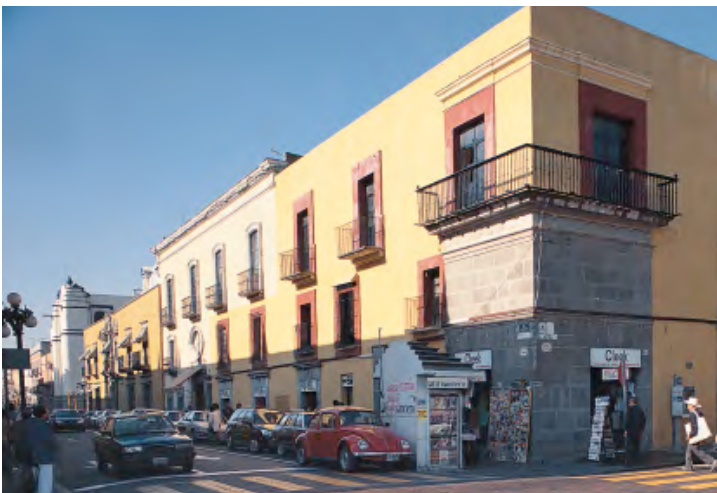
- ° El crucero de la arcada en la planta alta.
- La fachada en 1982.
- La fachada en 2001.

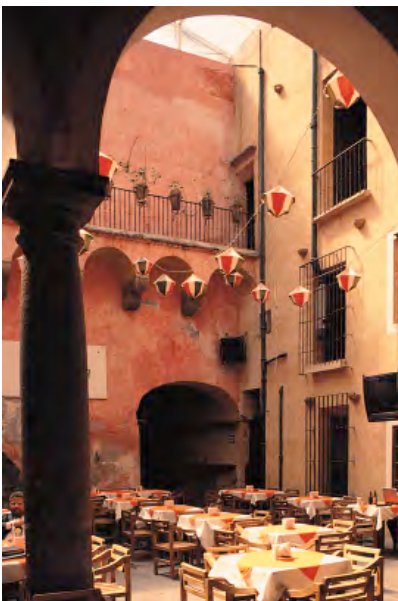
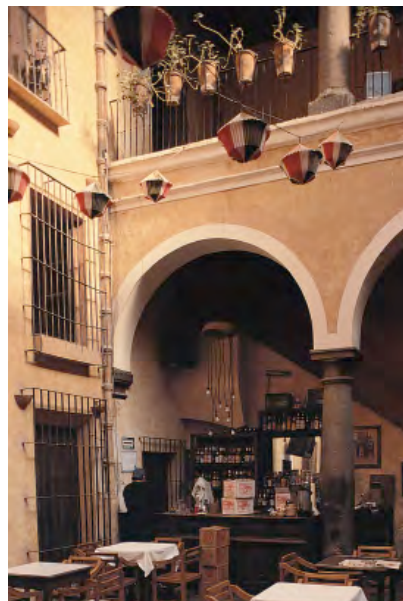
- Una vista al patio desde la arcada principal. En el fondo se aprecia el pasillo en desnivel.
- La arcada principal: al lado izquierdo se ven las ventanas del entresuelo.

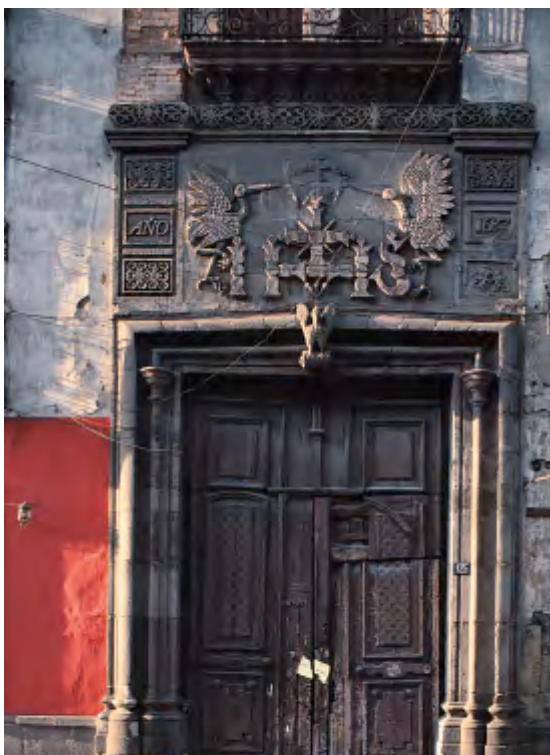
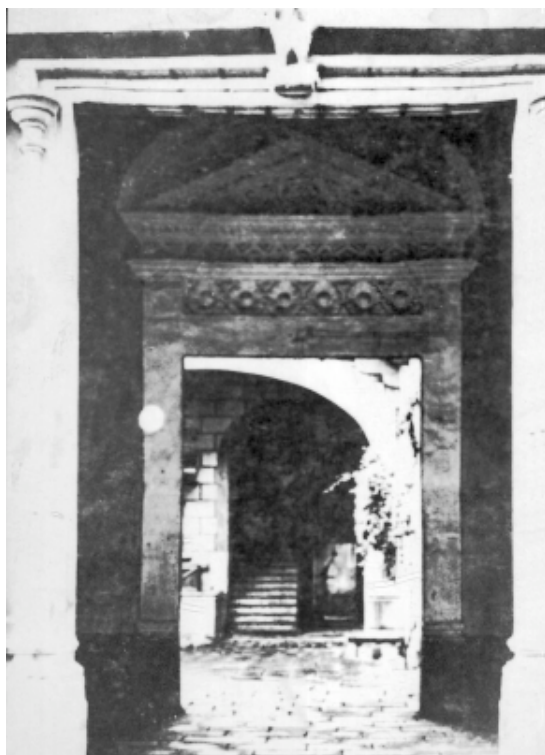
El **portal** es el único elemento del siglo XVI que se conserva en esta casa. Este importante portal tal vez fue reformado en el siglo XVII como sugiere la fecha »1687« en el dintel. Se usaba como vivienda con los negocios habituales todavía en 1982. Leicht (*Leicht, 1980, p. 97*) menciona que se utilizaba como colegio en el siglo XIX. En 1930 la segunda puerta del zaguán todavía tenía una decoración auténtica del siglo XVII. Hoy el edificio esta desalojado y se encuentra en estado sumamente deteriorado.

° La **segunda** puerta del zaguán según fotografía de E. A. Cervantes en la década de 1930.

▮ El Portal.

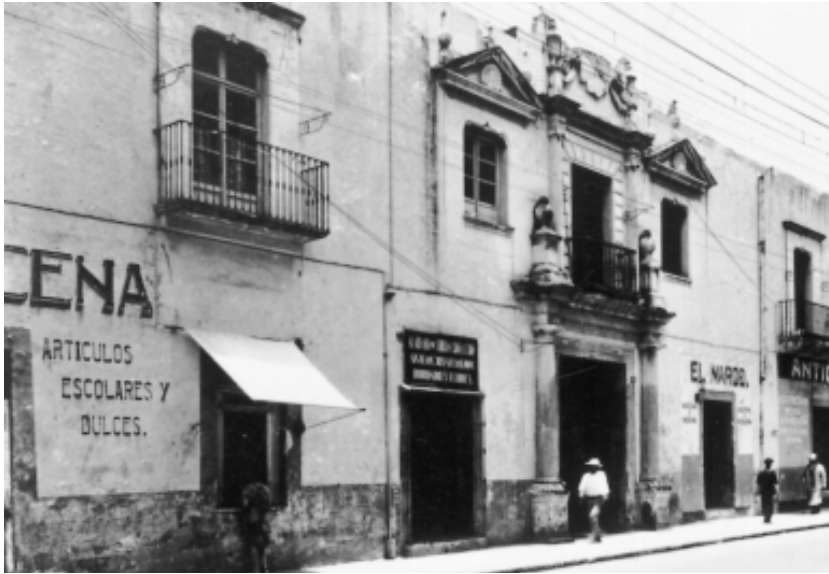
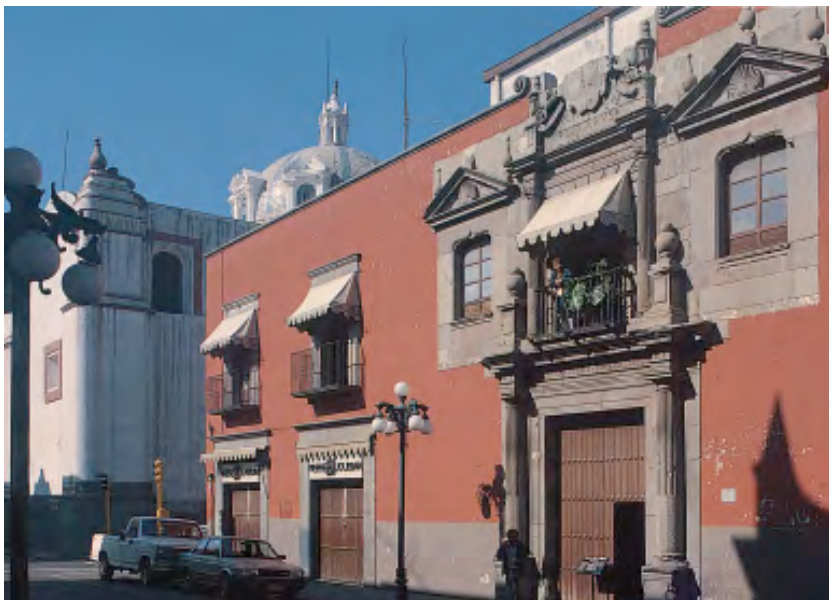
° La fachada en la Calle 16 de Septiembre de la casa del Deán, según una foto de E. A. Cervantes de los años 1930.

· La fachada en la Calle 16 de Septiembre por el año 1985.

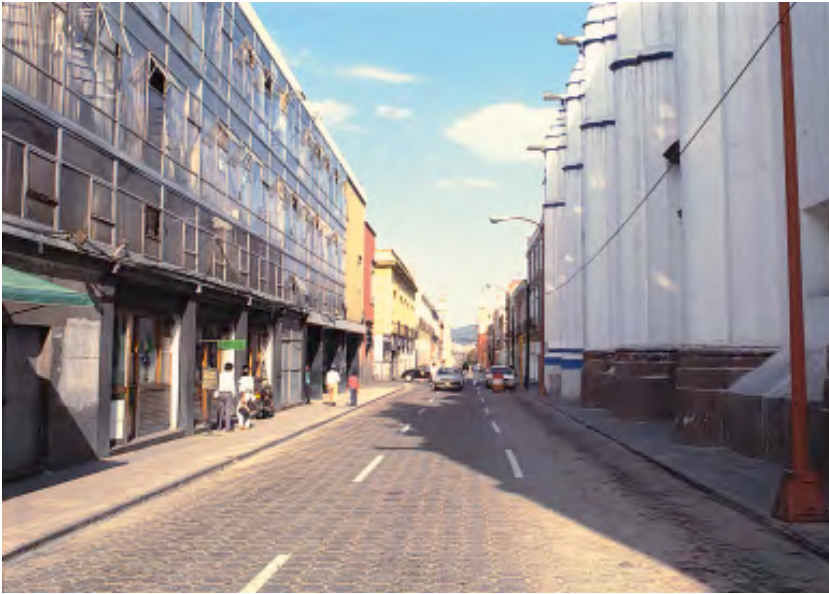
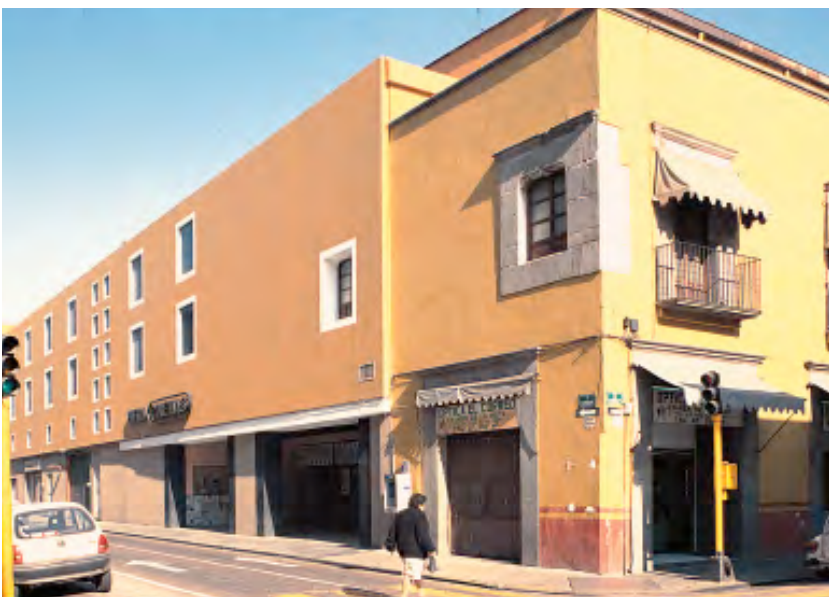
- ° **La fachada** del cine en la Av. 7 Poniente por el año 1985, una fachada moderna de vidrio que rompe completamente con el contexto histórico.
- ° **La misma** fachada en 2001 se ha adaptado un poco en cuanto a los colores y los vanos al edificio histórico aún sin poder recuperar el aspecto histórico.

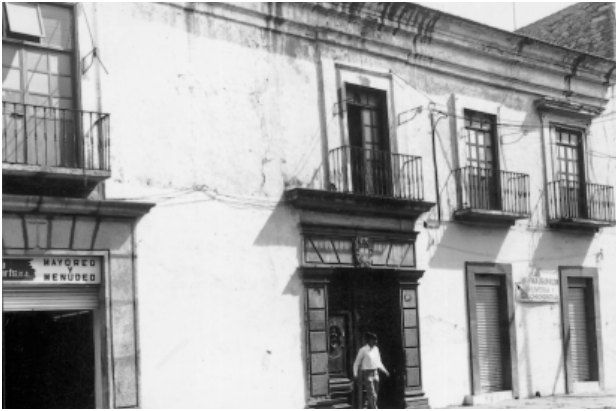
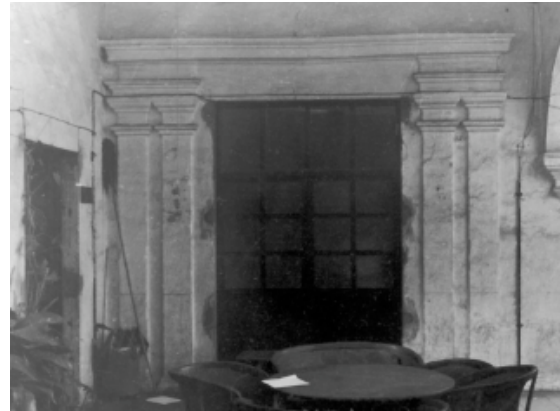
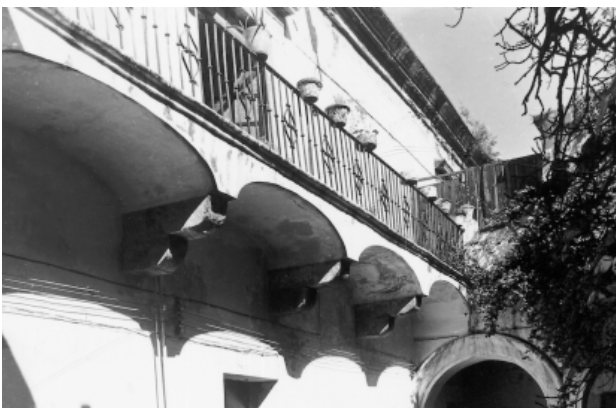
° En la planta alta una puerta enmarcada invita a acceder a los aposentos del propietario.

– La fachada completa del siglo XVII.

– Los demás lados del patio se comunican a través de un pasillo elevado.

– La portada de piedra tallada marca el acceso al edificio.

· Una arcada considerablemente bien diseñada se encuentra en la crujía principal.

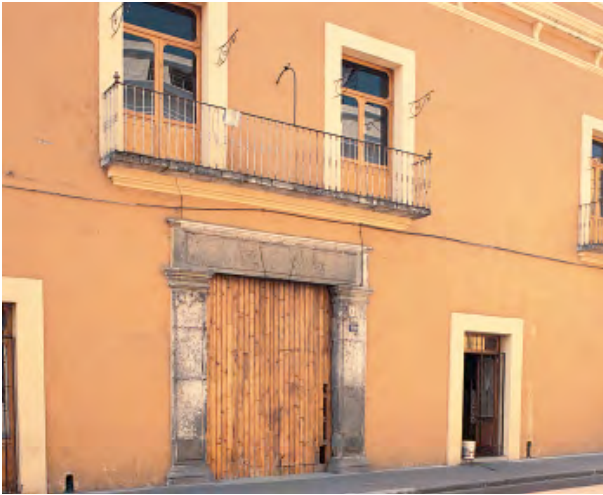
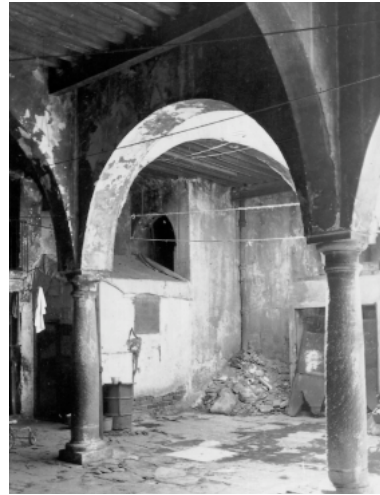
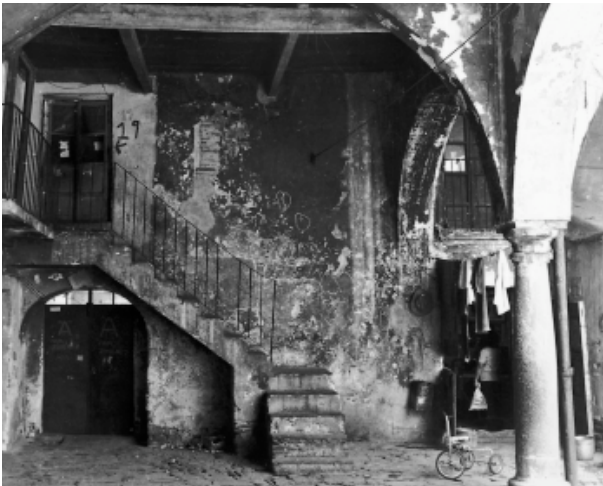
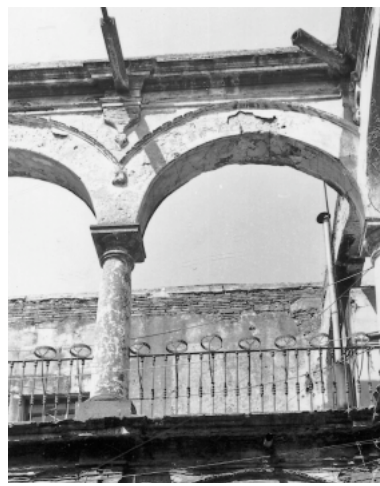
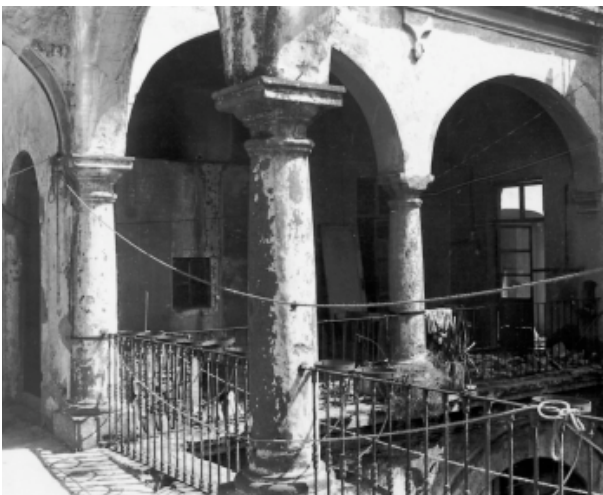
- ° La **arcada** de la planta baja del segundo patio.
- ° El **techo** se desagua hacia el patio a través de gárgolas.
- La **fachada** en 2001: el edificio se ha restaurado y convertido en un museo.
- El **acceso** al entresuelo se encuentra en la arcada del segundo patio.
- La **arcada** en la planta alta tiene guardamalletas en las enjutas.

Este edificio estaba en un estado ruinoso en 1982 y se usaba como vecindad con negocios. Es la casa donde vivía el pintor poblano Agustín Arrieta (\* 1802 - † 1874). El edificio pertenece ahora al Gobierno del Estado; se restauró y se acondicionó como museo. Una fachada, hecha con toda la austeridad de principios del siglo XVII. En el primer patio se encuentra un entresuelo en la crujía oriental. La arcada esta enmarcada y decorada con toda la sencillez habitual del siglo XVII. Destaca también por su segundo patio con arcada.

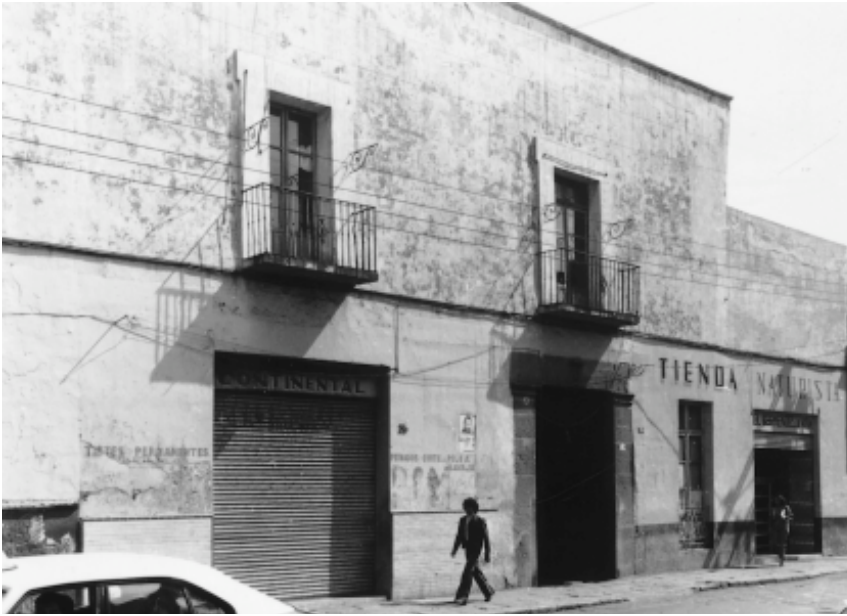
° La **fachada** de este edificio es muy austera.

· La **columna** en la arcada principal se eleva sobre un pedestal sin decoración.

Edificio de uso residencial y comercial, actualmente en vías de reconstrucción. La fachada de principios del siglo XVII es muy austera y sencilla, el patio es amplio con arcadas, hoy parcialmente tapiadas. El segundo patio es solamente de servicio a pesar de su tamaño.

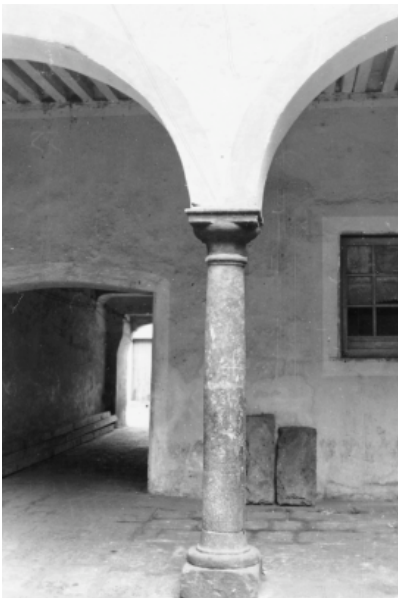
· A **pesar** de los agregados posteriores que invaden las arcadas se nota todavía la generosidad de la construcción original.

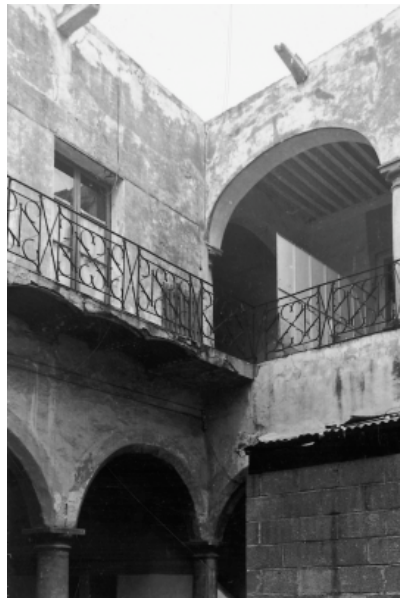
· El **segundo** patio muestra diferentes tipos de mampostería.

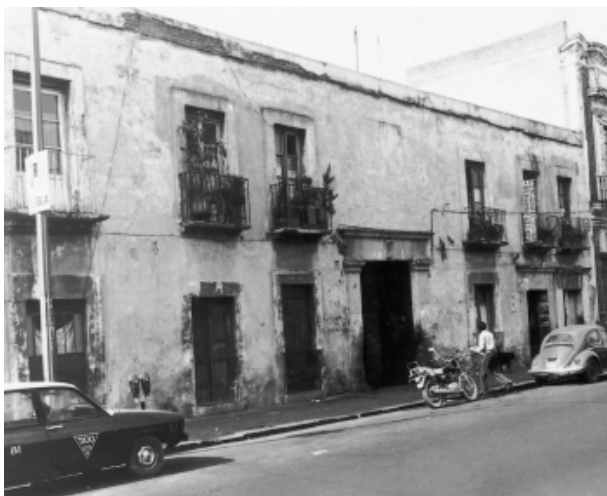
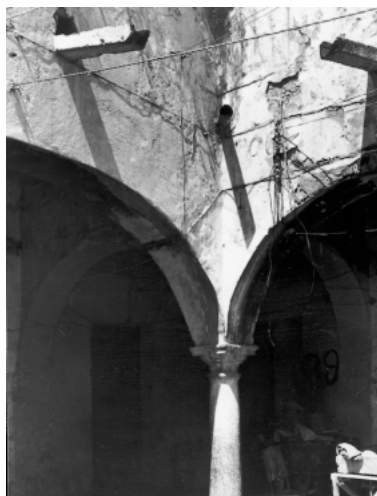
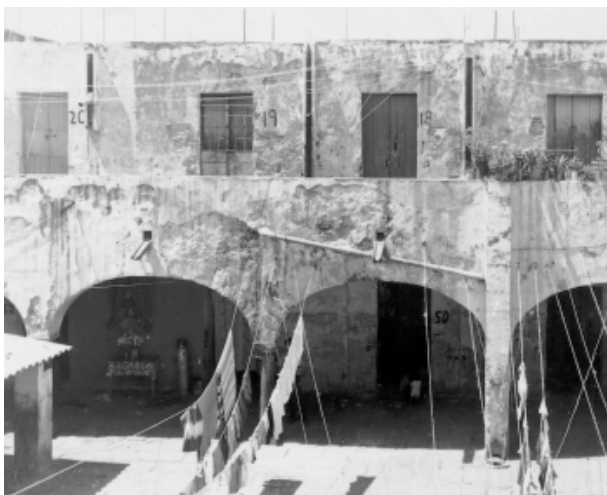
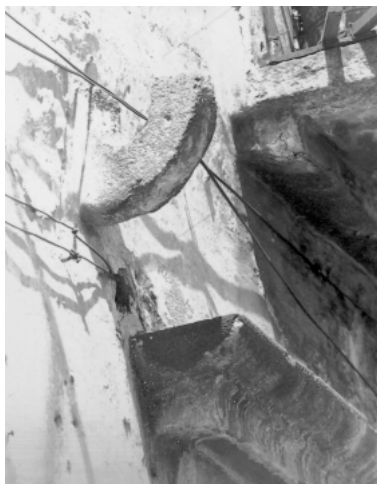
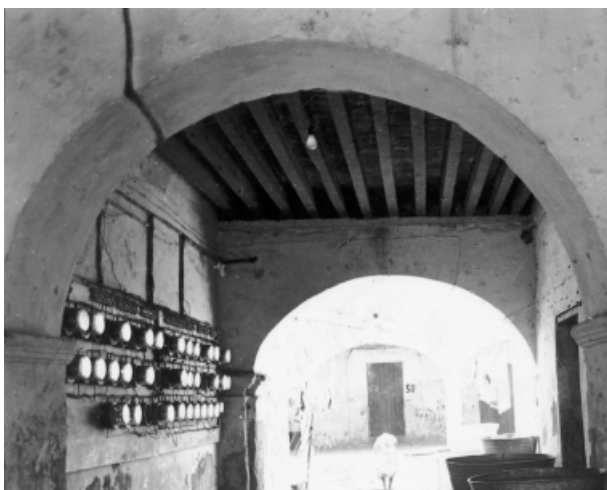
- ° El cruce de las dos arcadas.
- ° Las portamarquesinas en una de las puertas del patio.
- La fachada en 1982.
- El patio es de amplias dimensiones.
- Una vista del zaguán.

La fachada tiene características de finales del siglo XVII. El patio, de la misma época, es amplio y tiene arcadas muy sencillas. Las portamarque-sinas en el patio sugieren un uso comercial de los locales al interior del edificio. (Lit.: Leicht, 1980, p. 262)
