PUEBLA Patrimonio de arquitectura civil del virreinato

Dirk Bühler

Monuments and Sites / Monuments et Sites / Monumentos y Sitios

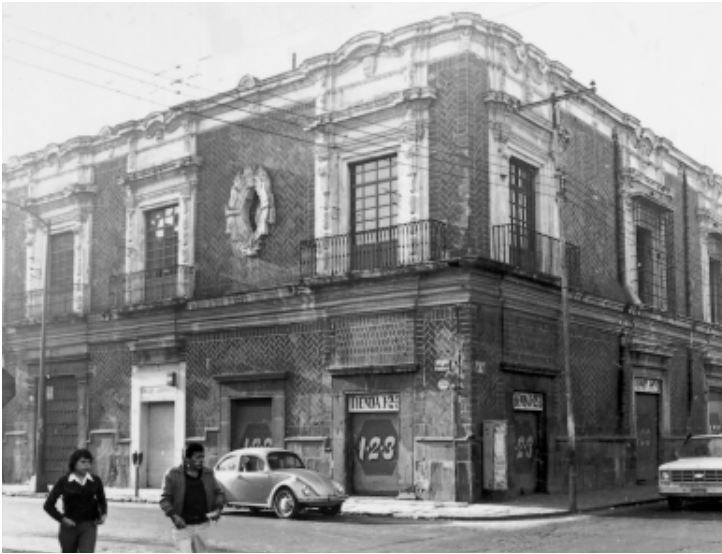
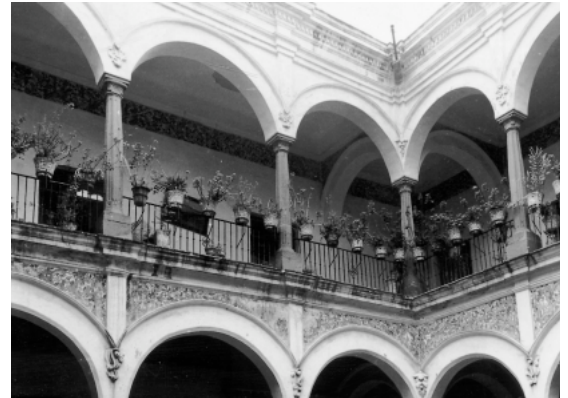
- ° La arcada tiene columnas muy esbeltas y arcos con enjutas decoradas.
- ▭ Una vista de la fachada completa.

mercial. La fachada del siglo XVIII está exuberantemente decorada. También el patio está excepcionalmente elaborado con arcadas en los cuatro lados y una decoración completamente barroca.

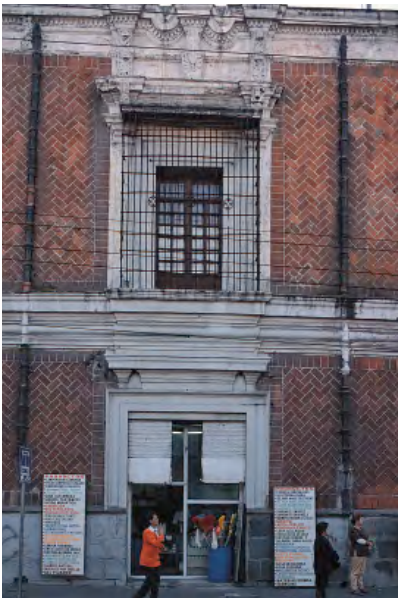
▭ La entrada a una accesoria del lado de la Calle 9 Sur.

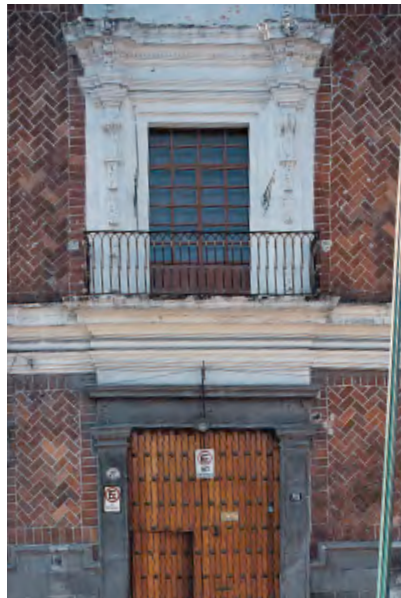
▭ La puerta de entrada principal.

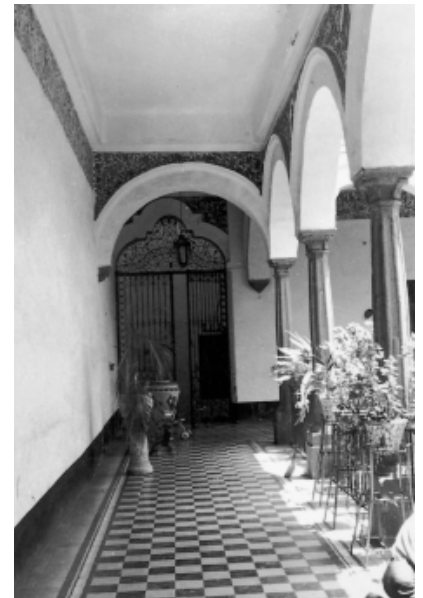
▭ El pasillo de la planta alta, al fondo se aprecia el acceso a la escalera.

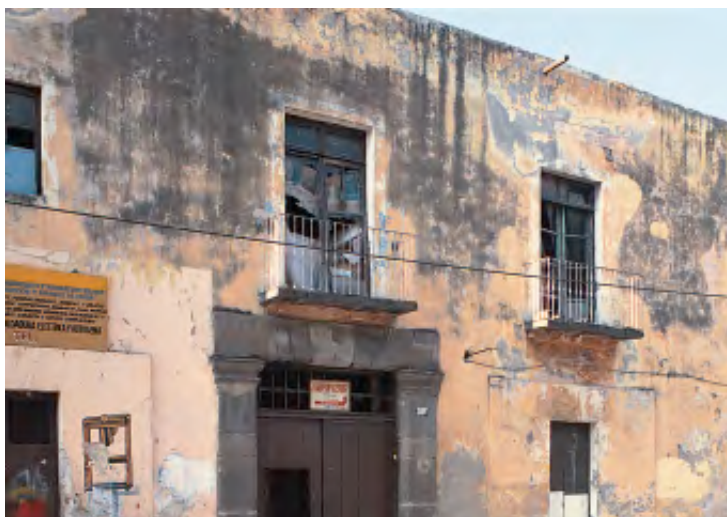
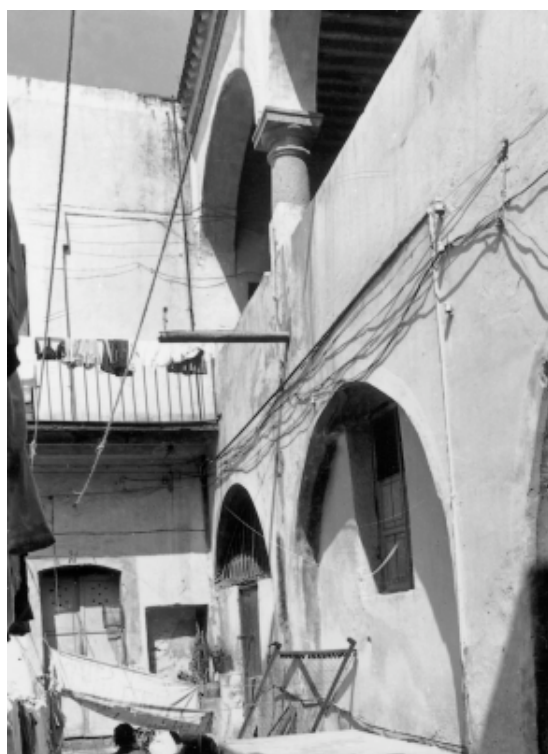
- ° La parte inferior de la arcada principal se ha tapiado.
- La fachada de la Av. 7 Poniente del edificio.
- Una vista preciosa de la arcada en la planta alta.

Este edificio se usaba en 1982 como vecindad con algunos negocios. Actualmente se encuentra en un estado avanzado de deterioro y esta casi abandonado. Hasta los años 1750 el edificio servía de expendio de carne del "obligado", el encargado oficial del abasto (en este caso: de carne) de una parte de la ciudad. El único elemento decorativo de la fachada repre-

senta el portal del siglo XVII. El patio, también del siglo XVII, es de dimensiones reducidas y tiene tan solo una arcada en la crujía principal. Una pilastra que se encontraba en el descansillo de la escalera ha sido removida.

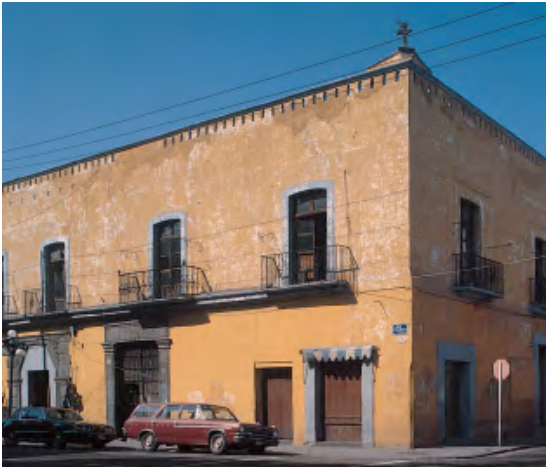
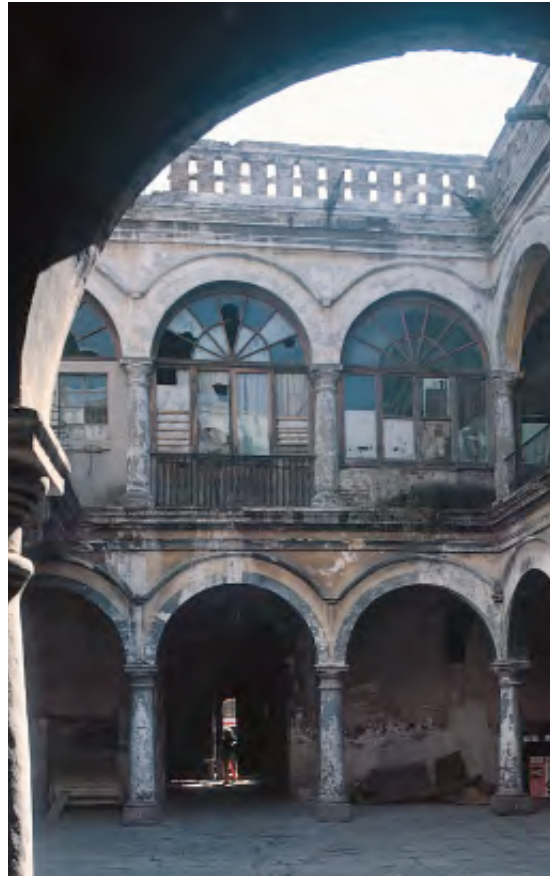
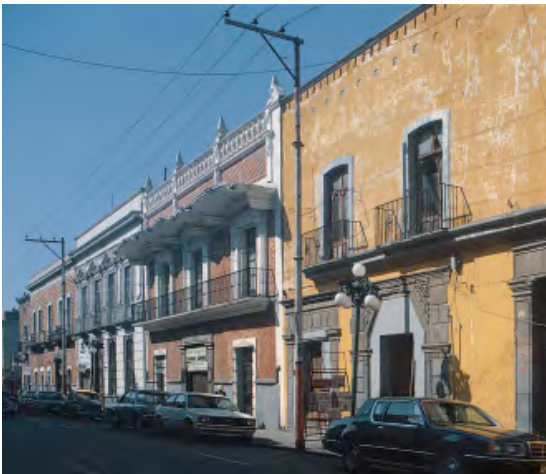
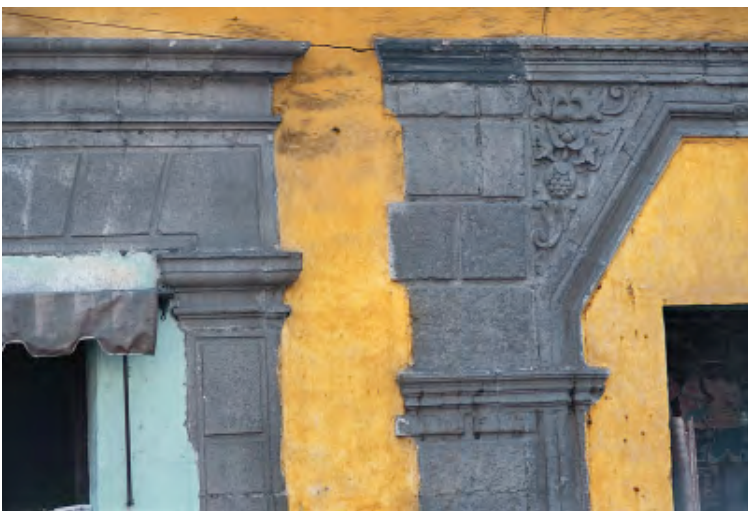
- ° La **arcada** de la crujía principal.
- La **fachada** completa del edificio.
- La **fachada** de la calle 16 de Septiembre tiene tres marcos de puertas del siglo XVII.
- **Vista** de un detalle de los marcos.

Esta casa, que en 1982 se usaba todavía como vivienda con negocios en las accesorias, hoy se encuentra abandonada y en estado ruinoso. La fachada tiene tres portales de piedra tallada del siglo XVII que fueron conservados a pesar de la reforma de la fachada en el siglo XIX. El primer patio tiene impresionantes arcadas del siglo XVII en tres de sus lados y en los dos pisos. Una escalera señorial se ubica frente a la entrada.

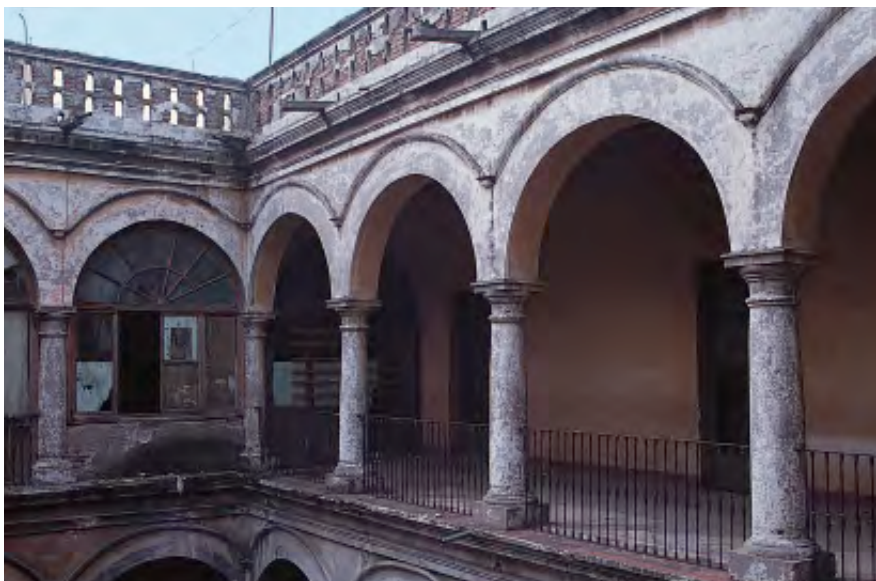
**LEVANTAMIENTO ARQUITECTÓNICO  
16 DE SEPTIEMBRE 901, PUEBLA  
DETALLE DE FACHADA (1984)**

Vista de la parte superior de la arcada que rodea al patio.

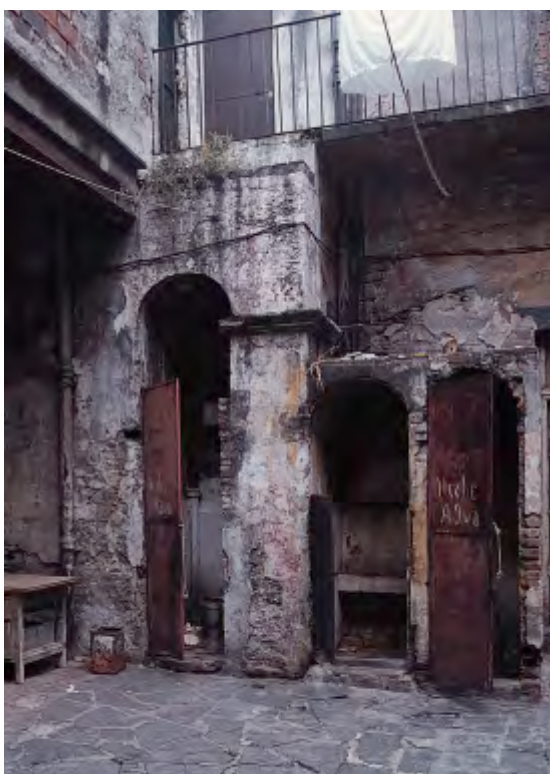
En el segundo patio todavía existen retretes históricos, probablemente del siglo XIX.

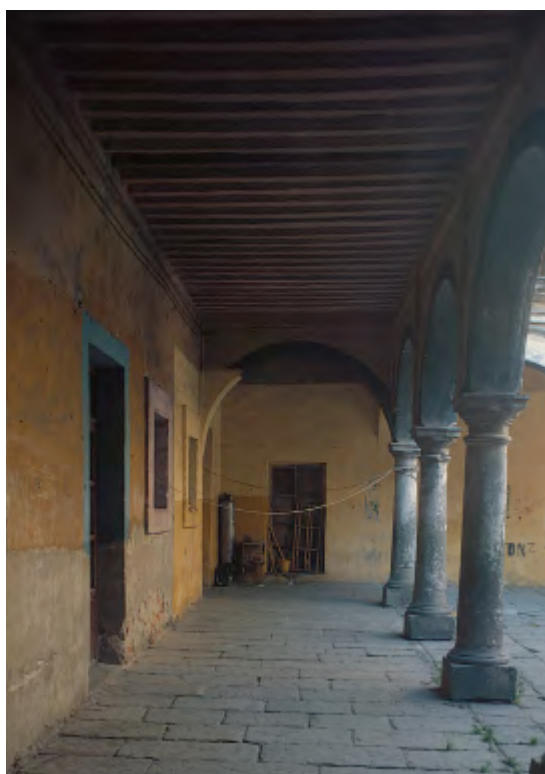
El pasillo cubierto.
