Auf der Suche nach den Wracks im Bodensee

Zusammenfassung

Im Rahmen des Projekts *Wracks und Tiefsee am Landesamt für Denkmalpflege (LAD) im Regierungspräsidium Stuttgart (RPS)* wird der Bodensee seit Dezember 2022 erstmals systematisch auf Wracks von untergegangenen Schiffen und Flugzeugen untersucht. Ziel des Projektes ist das Erstellen eines Fundinventars sowie die Bewertung des Zustandes und Denkmalwertes der einzelnen Objekte. Bereits bekannte Wracks sowie neu entdeckte werden überprüft und dokumentiert, um Gefährdungen zu erkennen und den Informationswert für die Nachwelt zu erhalten.

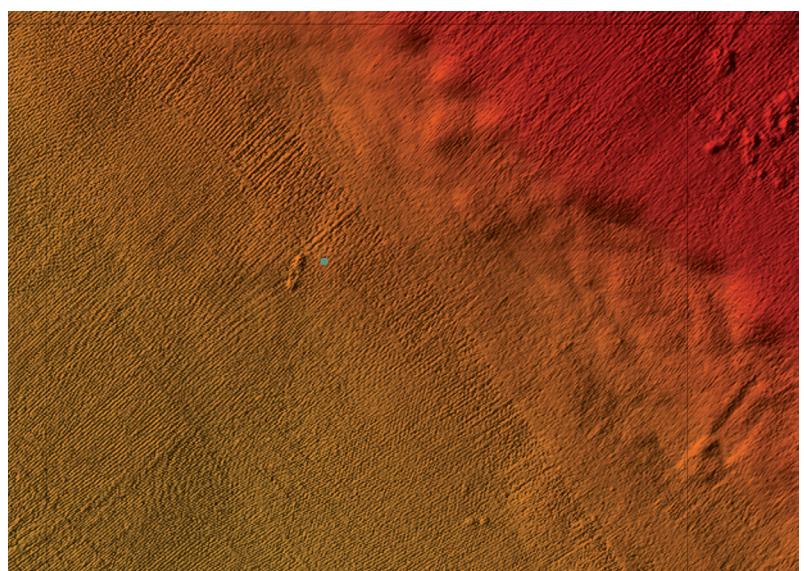
Abb. 1. Anomalie eines Schiffswracks auf über 130 Meter Tiefe (Landesamt für Denkmalpflege [LAD] im Regierungspräsidium Stuttgart [RPS]/Institut für Seenforschung Langenargen [ISF] der Landesanstalt für Umwelt Baden-Württemberg [LUBW]).

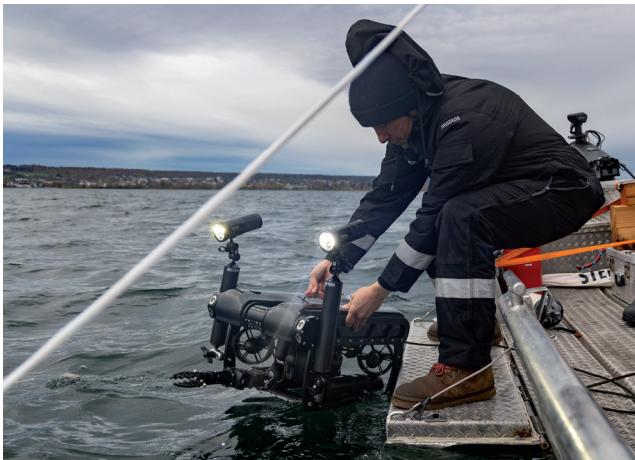
Abb. 2. ROV mit Greifarm im Einsatz der vom LAD beauftragten Firma Submaris (Abb. 2–9 LAD im RPS/Submaris).

Position gelenkt werden und dort Video- und Bildmaterial aufnehmen und sogar Proben nehmen (Abb. 2).

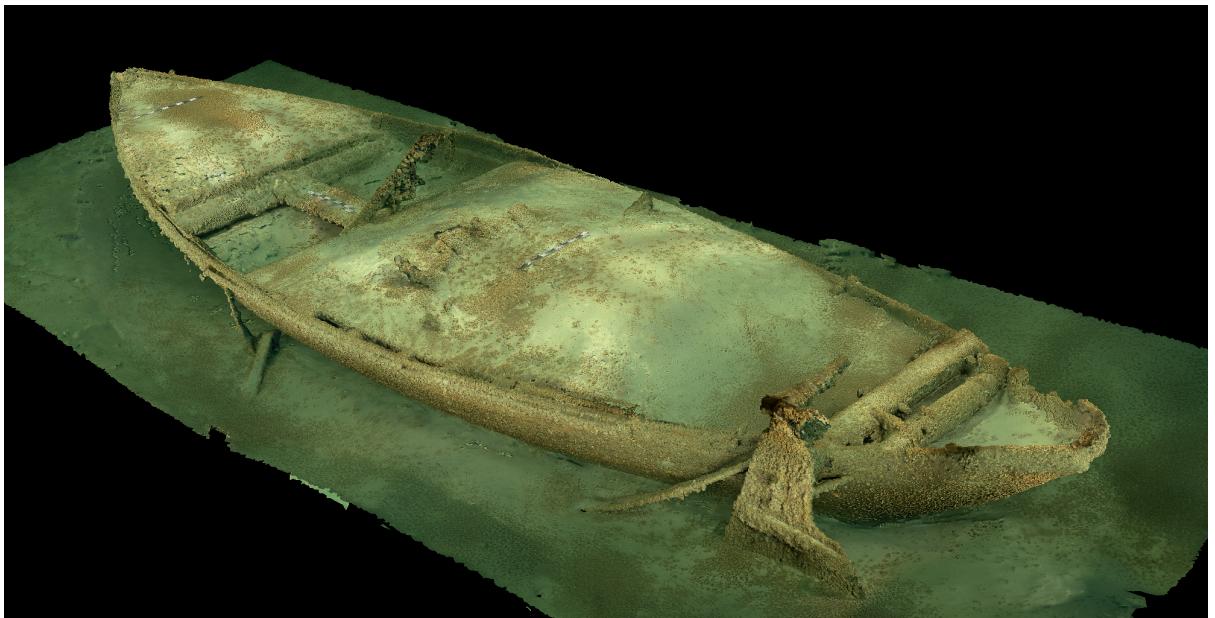
Abb. 3. 3D-Modell des Wracks W206. Ein Lastsegelschiff aus dem 19. Jahrhundert.

Bei diesem Wrack handelt es sich um ein gut erhaltenes Lastsegelschiff mit einer Gesamtlänge von 15,30 m und einer Breite mittschiffs von 4,72 m (s. MAINBERGER/MÜLLER et al. 1994, 327–328 Abb. 215).

Lastsegelschiffe dieses Typs sind Flachbodenschiffe, deren lanzenförmige Grundplatte sowohl im Bug- als auch im Heckbereich verjüngt nach oben gebogen ist. Die Seitenbeplankung ist gewölbt, nach außen gelehnt und die Planken in Kraweltechnik aneinandergefügten. Bautechnisch interessant ist vor allem der gut erhaltene Heckbereich des Schiffes. Hier wird auch eine Eigenart der Bodensee-Lastsegelschiffe deutlich. Im Gegensatz zu den Lastsegelschiffen auf anderen Schweizer Seen, ist das Steuerruder bei den Bodensee-Lastsegelschiffen nicht mittig im Heck, sondern seitlich an Backbord angebracht. Dieses seitlich montierte Ruder wird auch Schiffstür genannt (Abb. 5) und wurde mit der ins Achterschiff hineinragenden Pinne, dem sogenannten Stürarm, bewegt. Hinter dem Wellenblock, der zur Aufhängung der Schiffstür diente, befindet sich eine hölzerne Winde, der sogenannte Triller. Diese Winde diente dem Aufziehen des Rollseils und wurde mit einsteckbaren Spieren gedreht. Ein eiserner Zahnkranz mit Sperrklinke verhinderte das Abrollen des Seils.

erfolgreich. Im Vergleich zu früheren Untersuchungen hat sich der Zustand des Wracks nicht verschlechtert. Allerdings muss hier vor allem der starke Bewuchs mit der Quagga-Dreikantmuschel weiter beobachtet werden.

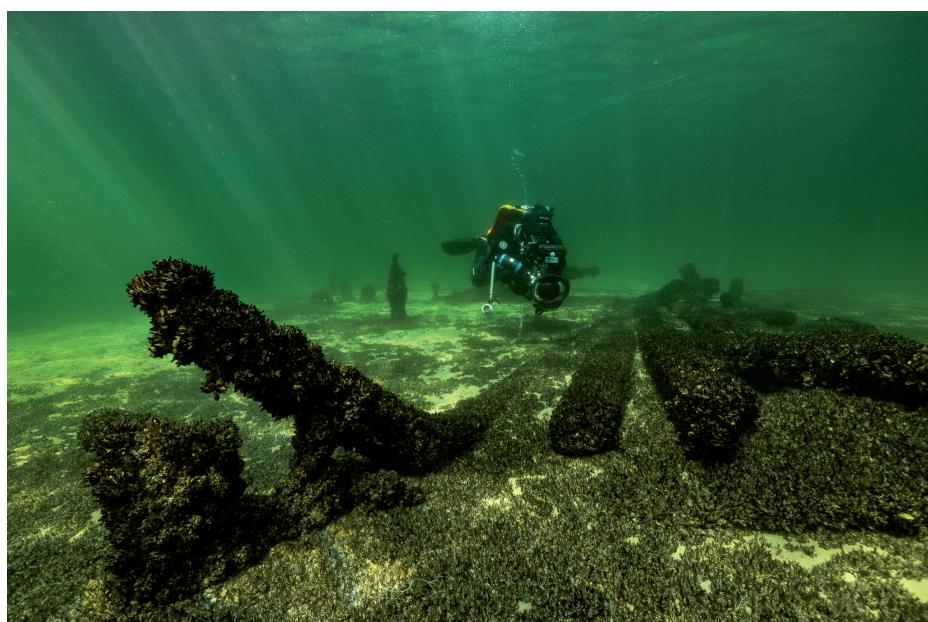
Abb. 4. Forschungstaucher an Wrack W203. Auffällend ist der starke Quagga-Bewuchs.

vor eine besondere Herausforderung. Welche Auswirkungen der massive Bewuchs der Quagga-Dreikantmuschel auf die Oberfläche und die Substanz der archäologischen Fundstellen hat, ist noch nicht abschließend geklärt. Anhand bisheriger Beobachtungen wird aber schon jetzt deutlich, dass der zum Teil mehrlagige Bewuchs zum Substanzverlust mancher Fundstellen beiträgt. Durch das Gewicht können vor allem lose oder fragile Bauteile, wie beispielsweise die Planken eines Schiffswracks, abbrechen und verloren gehen. Dieser Verlust geht in der Flachwasserzone Hand in Hand mit der Erosion durch Wellenschlag, der besonders vor Anlegerstellen der größeren Kursschiffe beobachtet werden kann. Eine deutlich fortschreitende Erosion ließ sich an dem Wrack W203, welches vor der Hafeneinfahrt in Unteruhldingen in wenigen Metern Wassertiefe liegt, feststellen. Im Rahmen der aktuellen Untersuchung wurde klar, dass ein Teil der 1996 dokumentierten Bauteile nicht mehr vorhanden war. Dies ist besonders

bedauerlich, da es sich bei diesem Wrack um den bislang einzigen Fund einer Lädine handelt (Abb. 4) Als Lädinen werden die großen Bodensee-Lastsegelschiffe bezeichnet, die vom 16. bis in das 20. Jahrhundert in Gebrauch waren. Im 18. Jahrhundert betrug ihre Länge etwas mehr als 30 m und ihre Ladekapazität bis zu 140 Tonnen.

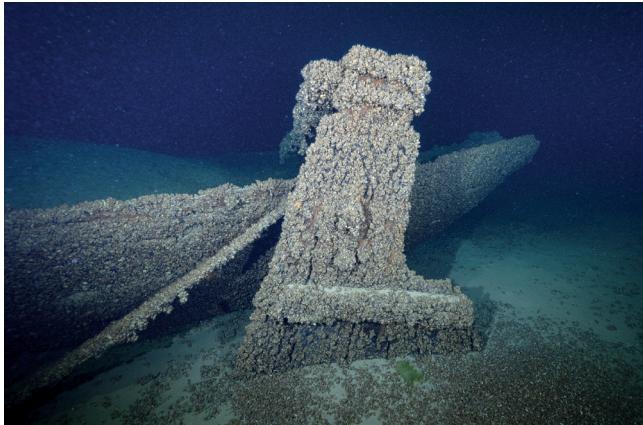
Abb. 5. Steuerruder des Wracks W206. Die geschwungene Form ist typisch für die Bodensee-Lastsegelschiffe.

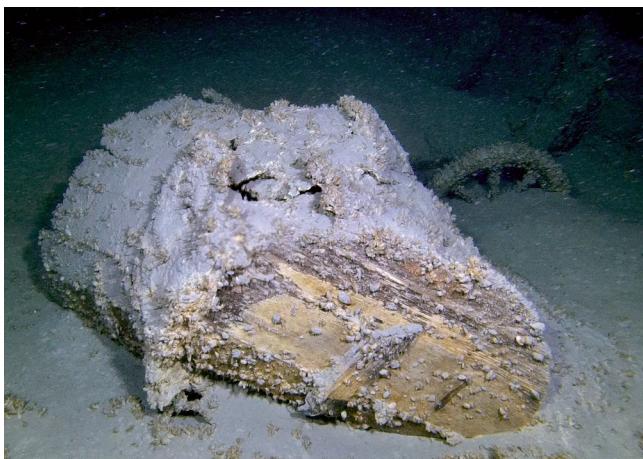
Abb. 6. Holzfass neben dem Wrack W226.

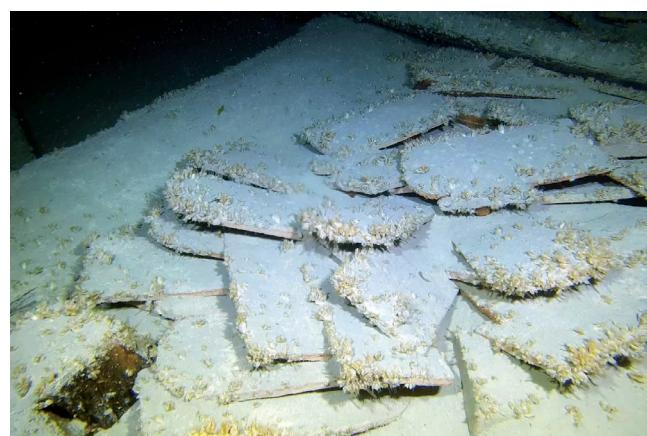
Abb. 7. Ziegelladung im Wrack W226.

Im November 2023 wurden in einer Kampagne im Rahmen des Projektes ausgewählte Verdachtspositionen im Obersee und Überlinger See durch die vom LAD beauftragte Firma Submaris mithilfe eines ROVs dokumentiert. Neben den baulichen Details und einer zeitlichen Einordnung wurde so auch der aktuelle Zustand der Wracks erfasst. Im Zuge dieser Untersuchungen wurde auch das Wrack mit der Kennziffer W226 dokumentiert, welches bereits in den 1990er Jahren in Sonaraufnahmen des Instituts für Seenforschung entdeckt und als solches angesprochen wurde. Es handelt sich um den Bootskörper eines Lastsegelschiffs, das samt Ladung auf über 80 Meter Tiefe eben auf dem Seegrund liegt. Ähnlich wie Wrack W206 befindet sich auch dieses Wrack in einem guten Gesamtzustand. Der Bootskörper ist beinahe intakt und auch die Ladung von Holzfässern (Abb. 6), Bau- und Dachziegeln (Abb. 7) sowie Teile der Bootsausstattung, wie der Anker im Bug (Abb. 8) oder die Überreste einer Schubkarre, sind erkennbar.

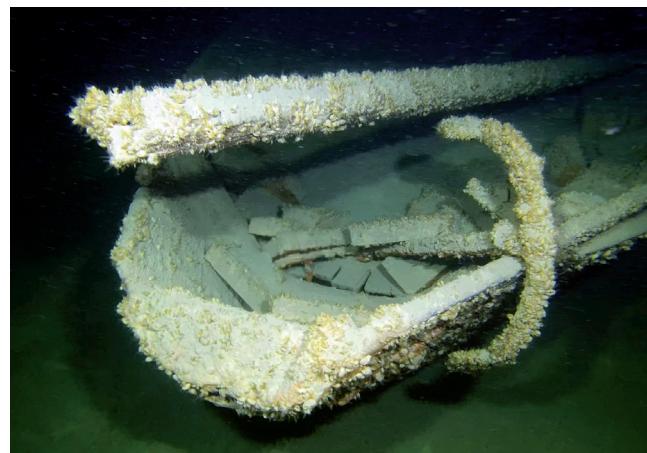
Abb. 8. Anker im Bug des Wracks W226.

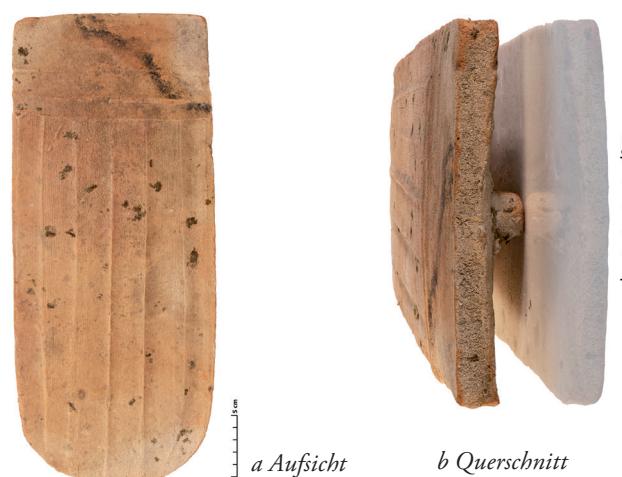
Abb. 9a/b. Biberschwanzziegel aus Wrack W226.

Da dieses Wrack mittels ROV dokumentiert wurde, konnten die Maße des Lastsegelschiffs nicht ermittelt werden. Die Dokumentation des Wracks beschränkt sich auf Videoaufnahmen, bei denen die Qualität aber so hoch ist, dass Details im Nachgang studiert werden können. Zudem konnte mithilfe des Greifarms ein Dachziegel geborgen werden. Bei diesem Fund handelt es sich um einen Biberschwanzziegel im Süddeutschen Format mit den Maßen 38,5 x 16,5 cm (Abb. 9). Diese standardisierte Ziegelform ist zwischen dem 16. und 19. Jahrhundert in dieser Art in der Bodenseeregion in Gebrauch. Als industriell gefertigtes Massenprodukt bietet es jedoch nur einen groben Hinweis auf die Datierung.

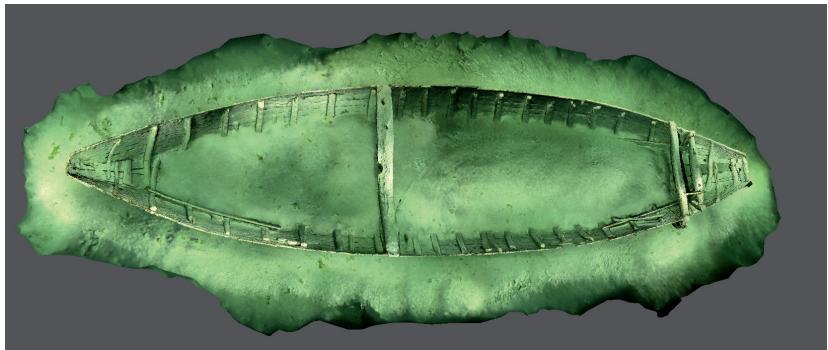
Abb. 10. 3D-Modell des Wracks W224 (Grafik H. Utz).

Das Wrack liegt eben auf dem Seegrund und wurde ebenfalls in den 1990er Jahren in Zusammenarbeit mit dem Institut für Seenforschung entdeckt und dokumentiert. Es handelt sich auch hier um ein typisches Lastsegelschiff des Bodensees (Abb. 10); im Gegensatz zu den Wracks W206 und W226 ließen sich hier aber weder Ladung noch andere Gegenstände finden. Auch der Gesamtzustand scheint, obwohl der Bootskörper noch vollständig erhalten ist, schlechter zu sein als bei den zuvor beschriebenen Objekten. Die einzelnen Planken wirken brüchig und sind zum Teil an einigen Stellen abgegangen (Abb. 11). Deutlich wird dies am obersten Plankengang, dort sind bereits die senkrecht durch die Planken eingebrachten Nägel, die die beiden Planken kraweel miteinander verbinden, zu erkennen. Auch im Heck wird der Zustand des Wracks deutlich. Eine der vier Bodenplanken ist bereits abgebrochen und liegt unter dem Wrack im Sediment. Der Erhaltungszustand lässt, verglichen mit Wrack W226, welches sich in einer ähnlichen Tiefe befindet und ebenfalls weitgehend von Strömung und anderen Einflüssen geschützt ist, auf ein deutlich älteres Wrack schließen. Auch in seiner Bauweise weist dieses Lastsegelschiff Unterschiede zu den bereits bekannten Wracks auf. Die deutlich breitere Grundplatte im Unterschied zu den lanzettförmigen Grundplatten der Lastsegelschiffe des 19. Jahrhunderts sowie die alternierenden Spanten und die leicht krumme und eher unregelmäßig behauene Mastbank, lassen auf eine frühere Fertigung dieses Lastsegelschiffes schließen. Eine genauere zeitliche Einordnung wird jedoch erst mithilfe einer dendrochronologischen Untersuchung möglich sein. Diese steht zur Zeit noch aus.

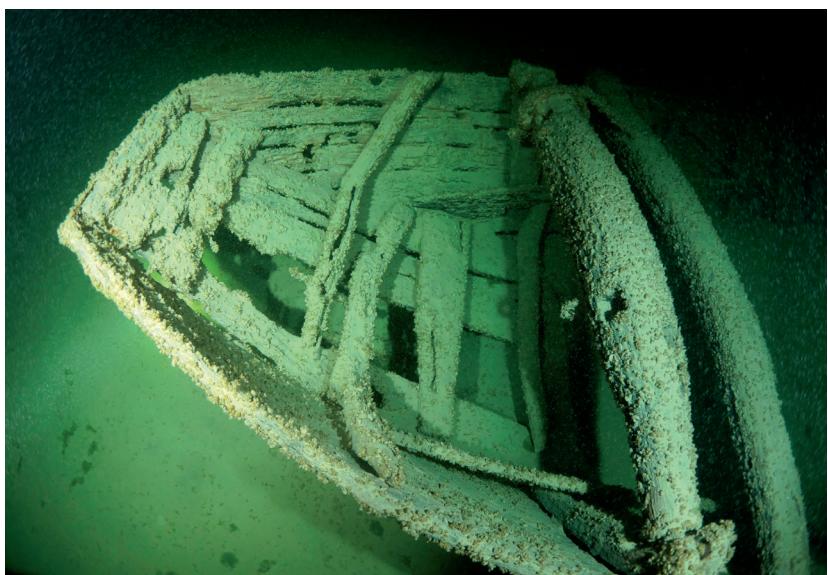
Abb. 11. Heck des Wracks W224. Zu erkennen ist der spindelförmige Triller. Eine Bodenplatte fehlt (Grafik H. Utz).

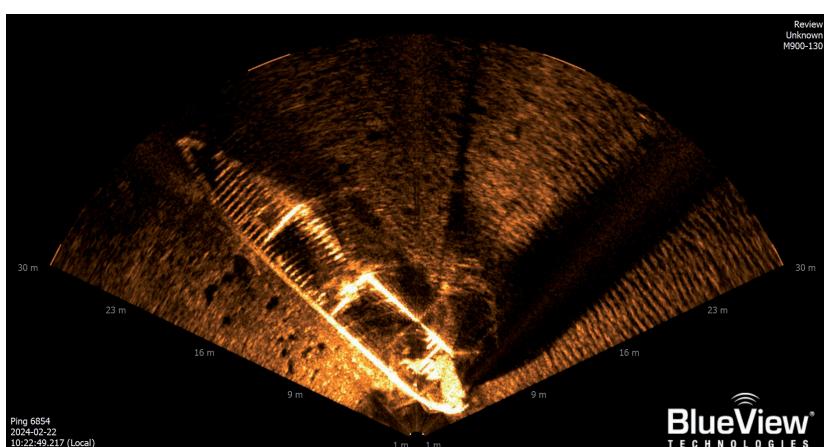
Abb. 12. Sonaraufnahme des Wracks W404 (Grafik ISF der LUBW).

Nachdem der bathymetrische Survey Mitte 2024 abgeschlossen wurde, liegt das Hauptaugenmerk seitdem auf der Überprüfung der erkannten Anomalien. Mithilfe von ROVs können auch tiefe Positionen angetaucht und untersucht werden. Bei jüngsten Untersuchungen fanden sich neben neuzeitlichen Schiffswracks auch moderne Wracks von Arbeits- oder Passagierschiffen. So wurde eine Anomalie aus den bathymetrischen Daten auf einer Tiefe von über 130 m in Zusammenarbeit mit dem Institut für Seenforschung angefahren und mit dem ROV dokumentiert (Abb. 12 u. 13). Anhand von Fotografien und historischer Berichte konnte das

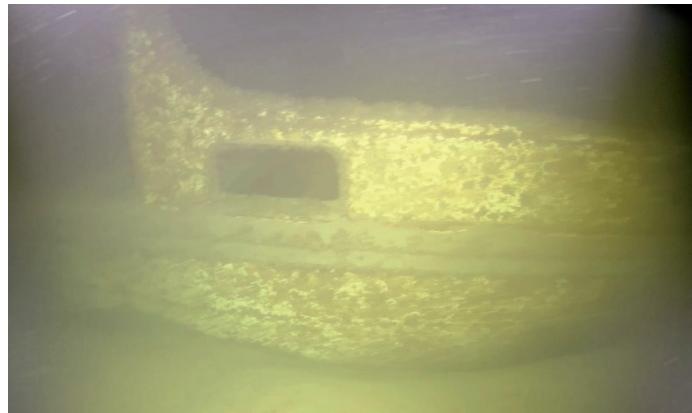
Abb. 13. Heck von Wrack W404 (Foto ISF der LUBW).

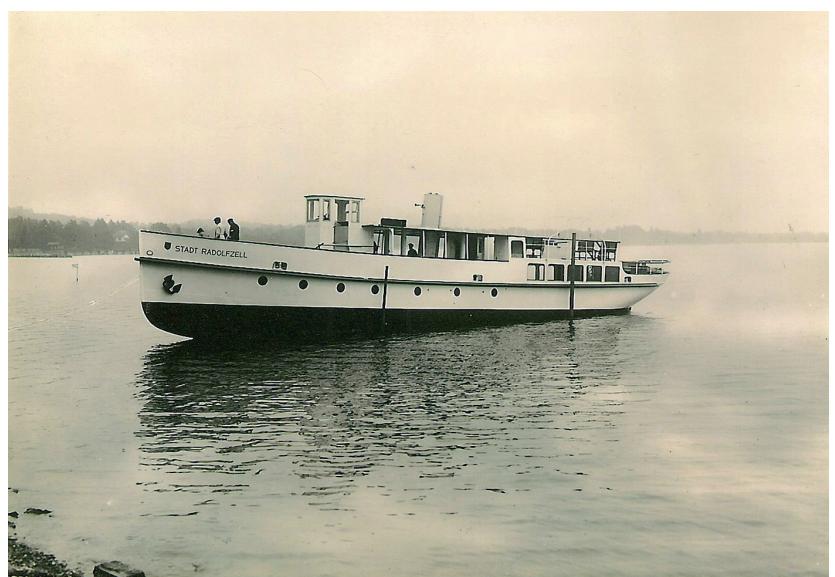
Abb. 14. Historische Aufnahme des MS „Stadt Radolfzell“ (Foto Gde. Kressbronn).

27,5m lange und 4,6m breite Wrack als „MS Stadt Radolfzell“ identifiziert werden (Abb. 14). Das Eineinhalbdeck-Motorschiff mit Doppelschraubenantrieb wurde 1925 von der Bodan-Werft in Kressbronn als Passagierschiff der Deutschen Reichsbahn erbaut und übernahm den Linienschiffverkehr im Untersee bis nach Konstanz. Da die Motorleistung des Motorschiffs die Deutsche Reichsbahn-Gesellschaft nicht zufrieden stellte, wurde die MS Stadt Radolfzell bereits im Jahr 1935 wieder außer Dienst gestellt und nach einer teilweisen Demontage im Obersee versenkt (s. BERG 2010, 192–196). Das Wrack der MS Stadt Radolfzell wird beim LAD unter der Kennziffer W404 geführt.
