Rettung für ein wertvolles Relikt der Planstadtgründung

Umbau der Gebäude Waldstraße 5, 7 und 9 in Karlsruhe

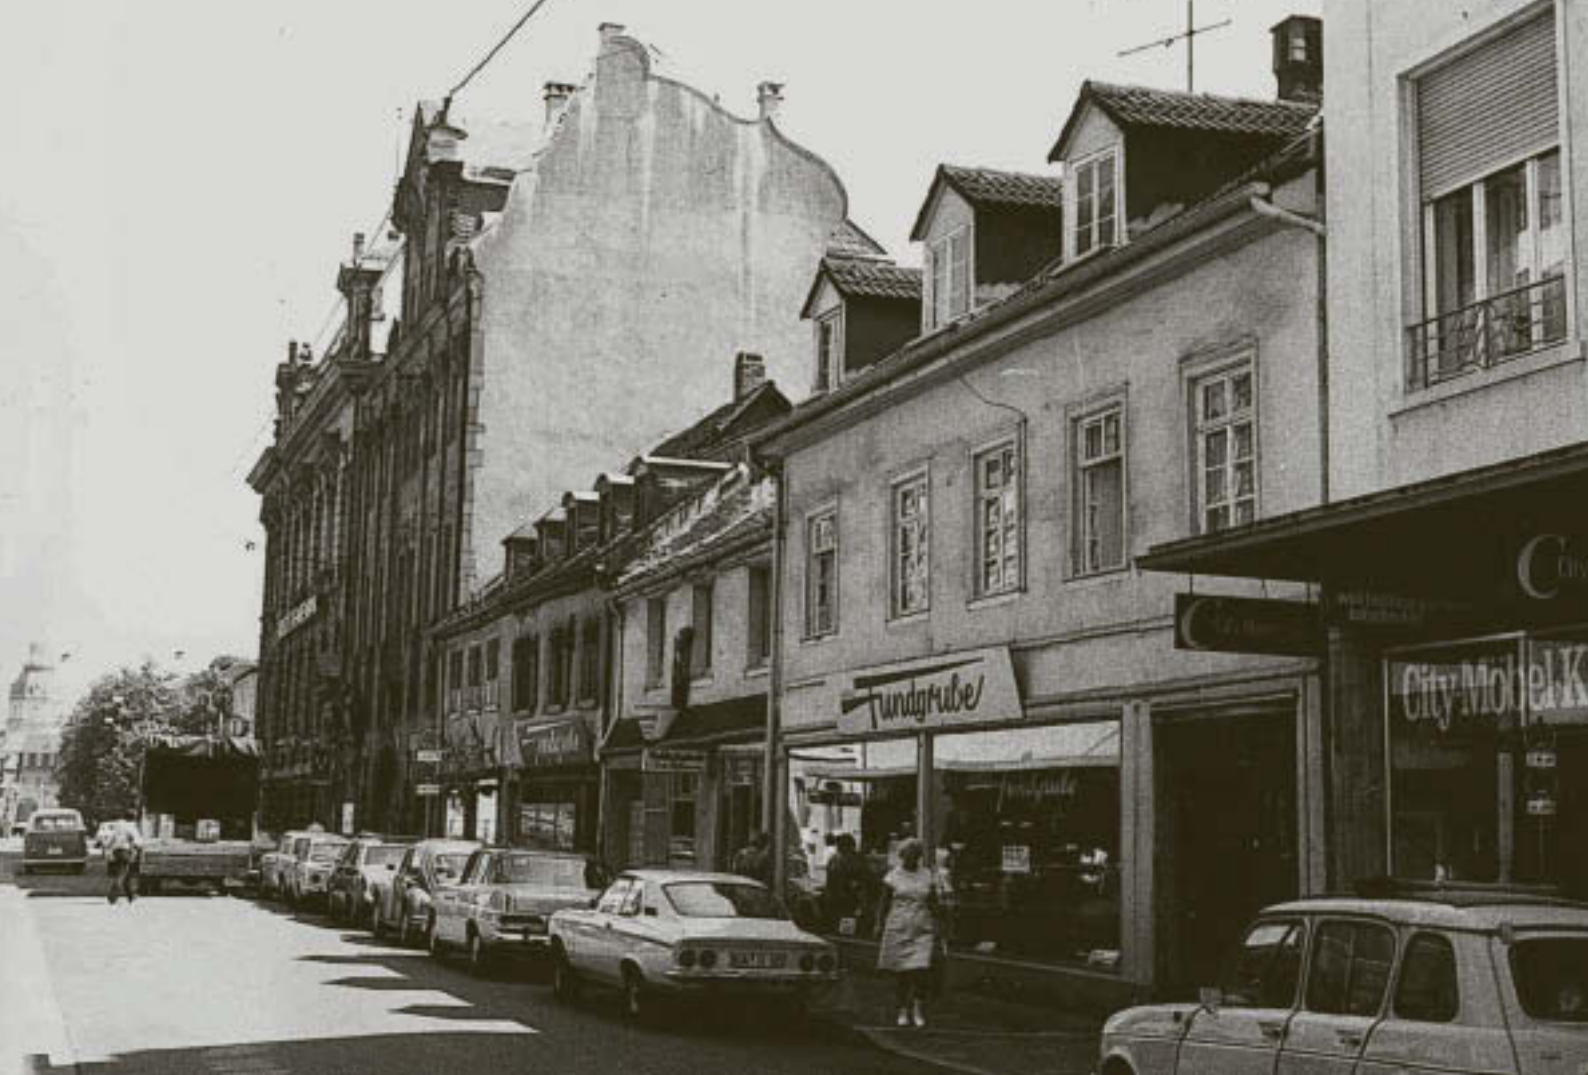
1 Ansicht der Häuser Waldstraße 5, 7 und 9 von Süden im Jahr 1973.

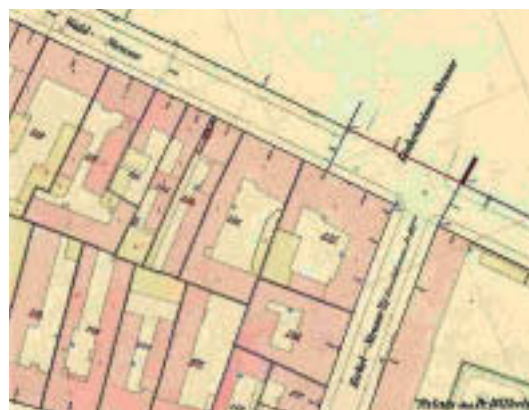
2 Katasterplan der achtziger Jahre des 19. Jahrhunderts. Deutlich ist der durch die Grundstücksgrenze der Anwesen 5 und 7 führende Durchgang in der Vermessung zu erkennen.

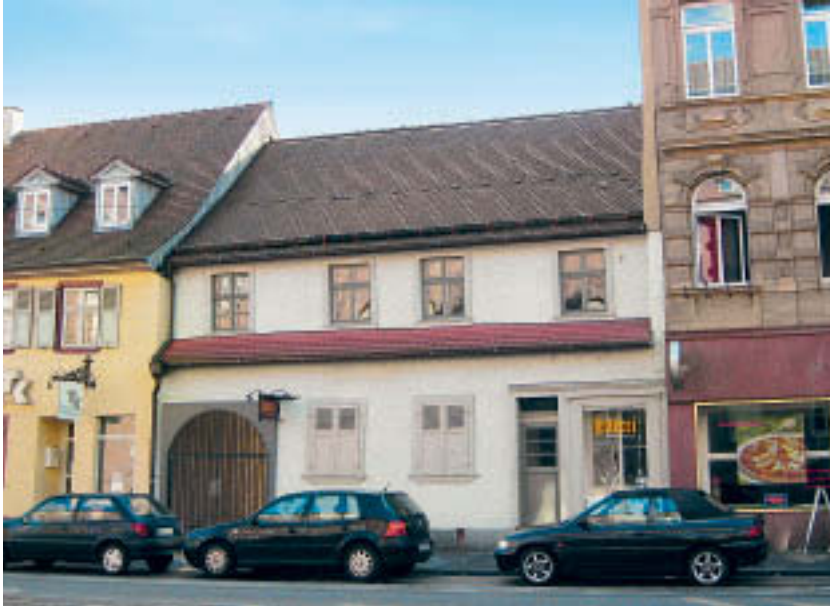
3 Das „Seilerhäuschen“, Kaiserstraße 47, ein Bau des Jahres 1723, der in seinem Gesamtgefüge erhalten werden konnte.

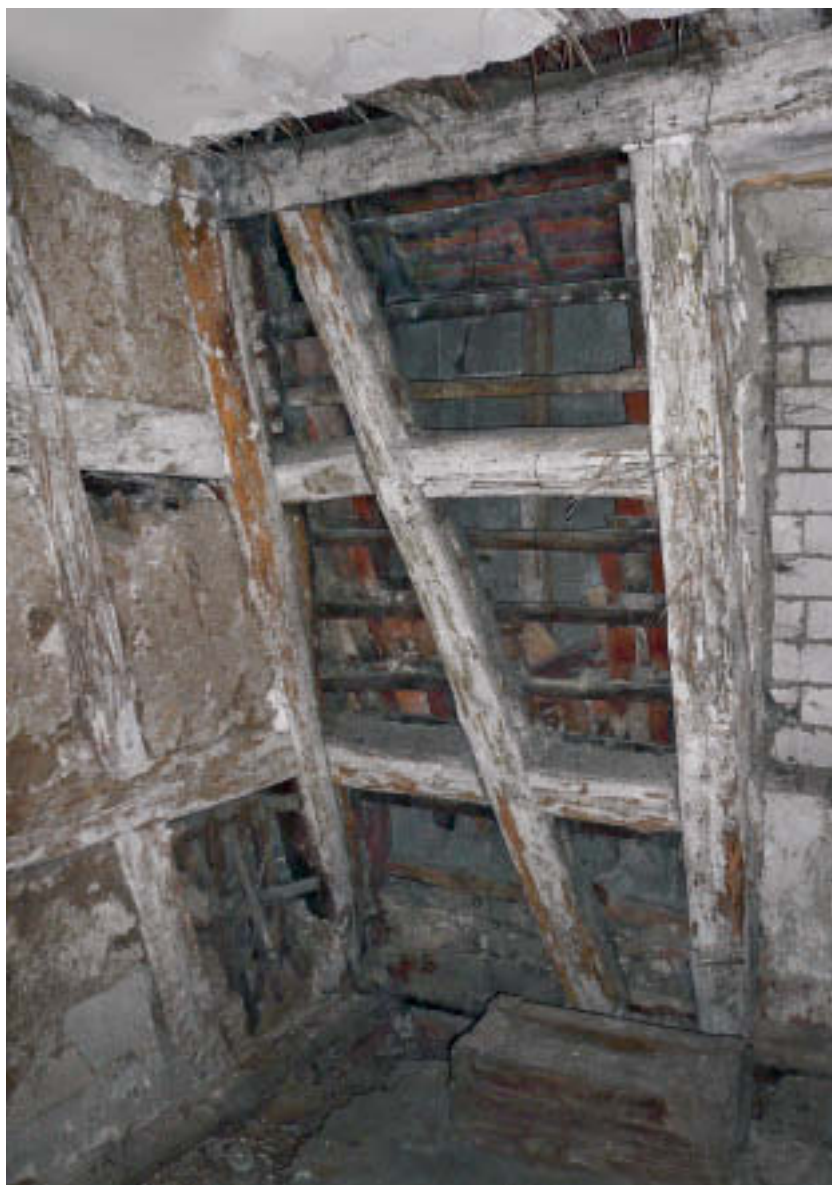
4 Waldstraße 9, Situation der hinter der Fassade erhaltenen Mansarde mit Resten der Ziegeldeckung.

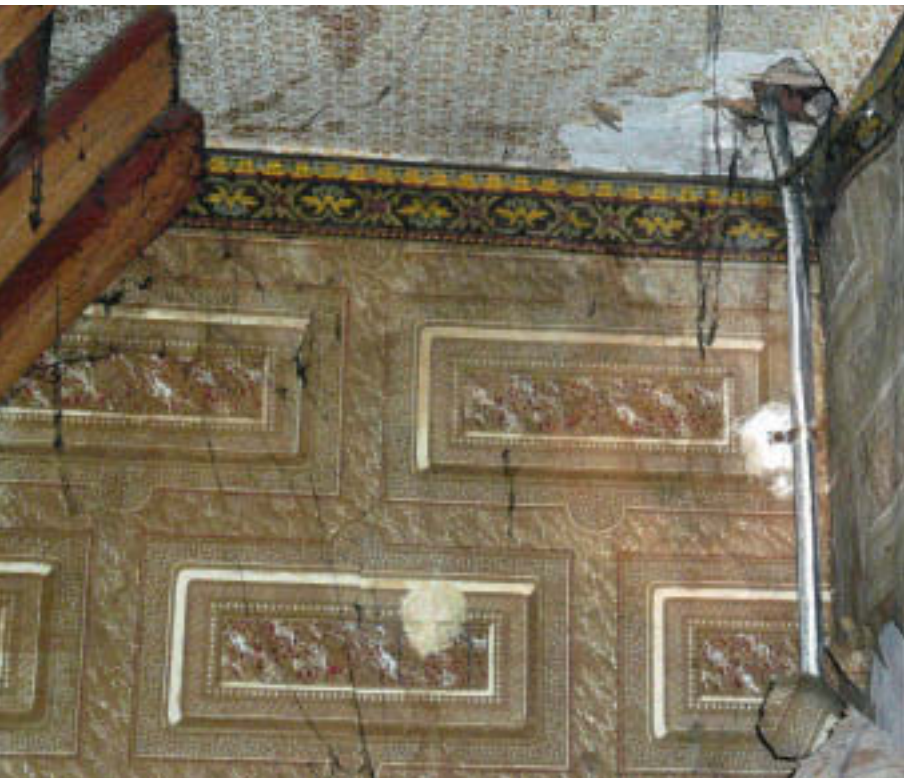
5 Waldstraße 7, Reste einer Tapetenausstattung mit dem Makulaturdatum des Jahres 1889.

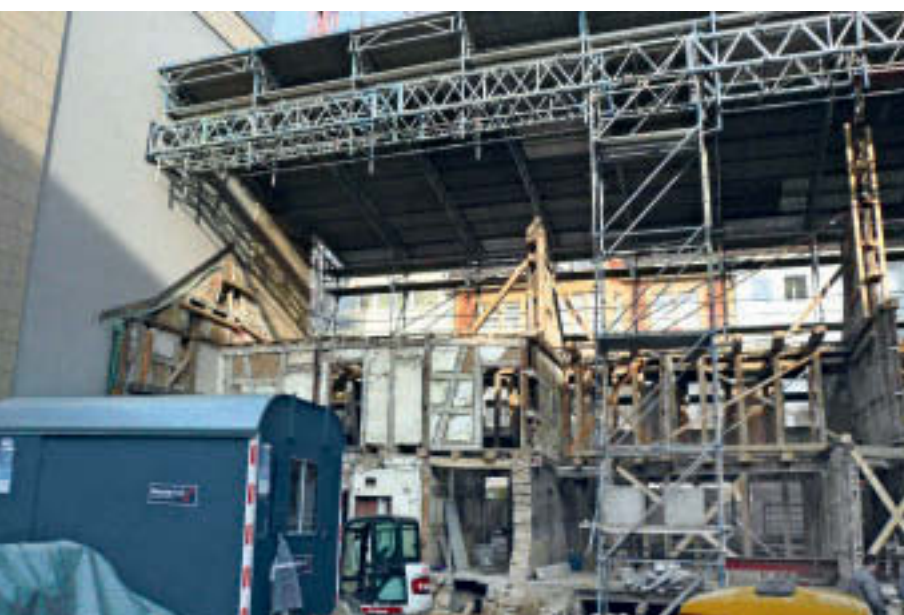
6 Waldstraße 7 und 5 nach dem Beginn der Bauarbeiten im März 2009. Deutlich ist das Ausmaß der Substanzreduktion zu erkennen.

Im Erdgeschoss blieben im Haus 5 die Wand- und Deckenansätze auf circa 15 Prozent bestehen, im Haus 7 auf circa 30 Prozent und im Haus 9 konnten über 50 Prozent der Hausteile und damit die straßenseitigen Raumteilungen bewahrt werden.

Während der Baumaßnahme musste der Baubestand aufwendig gesichert und abgestützt werden. Bereits zu diesem Zeitpunkt wurden die großen Ladenöffnungen in den Gebäuden 5 und 7 auf den Zustand zu Beginn des 19. Jahrhunderts zurückgebaut, da ansonsten die Standsicherheit nicht gewährleistet gewesen wäre. Die Bestände wurden in handwerklicher Technik, das heißt zimmermannsmäßig und mit Lehmausfachungen, ergänzt, die fehlenden Schwellen und Balkenköpfe wurden ebenso ausgebessert. Alle Originalteile, die belassen werden konnten, blieben vor Ort. Der stützende Neubauteil dagegen wurde mit modernen Baumaterialien ausgeführt. Mächtige Stahlbinder stehen nun an der Stelle der abgängigen Bundwände und gliedern die ehemalige Hausteile. Im Haus 9 konnten im Erdgeschoss und im Obergeschoss die straßenseitigen Zimmer erhalten bleiben. Dies ist durch die sichtbare Balkenkonstruktion auch für den Besucher heute erkennbar. Auch wurde die Decke des Raums im Obergeschoss nicht verkleidet, sondern als Balkendecke mit Putzfüllungen ausgebildet. Die Fenster sind bis auf wenige Teile Nachbauten des Bestandes, der für das beginnende 20. Jahrhundert

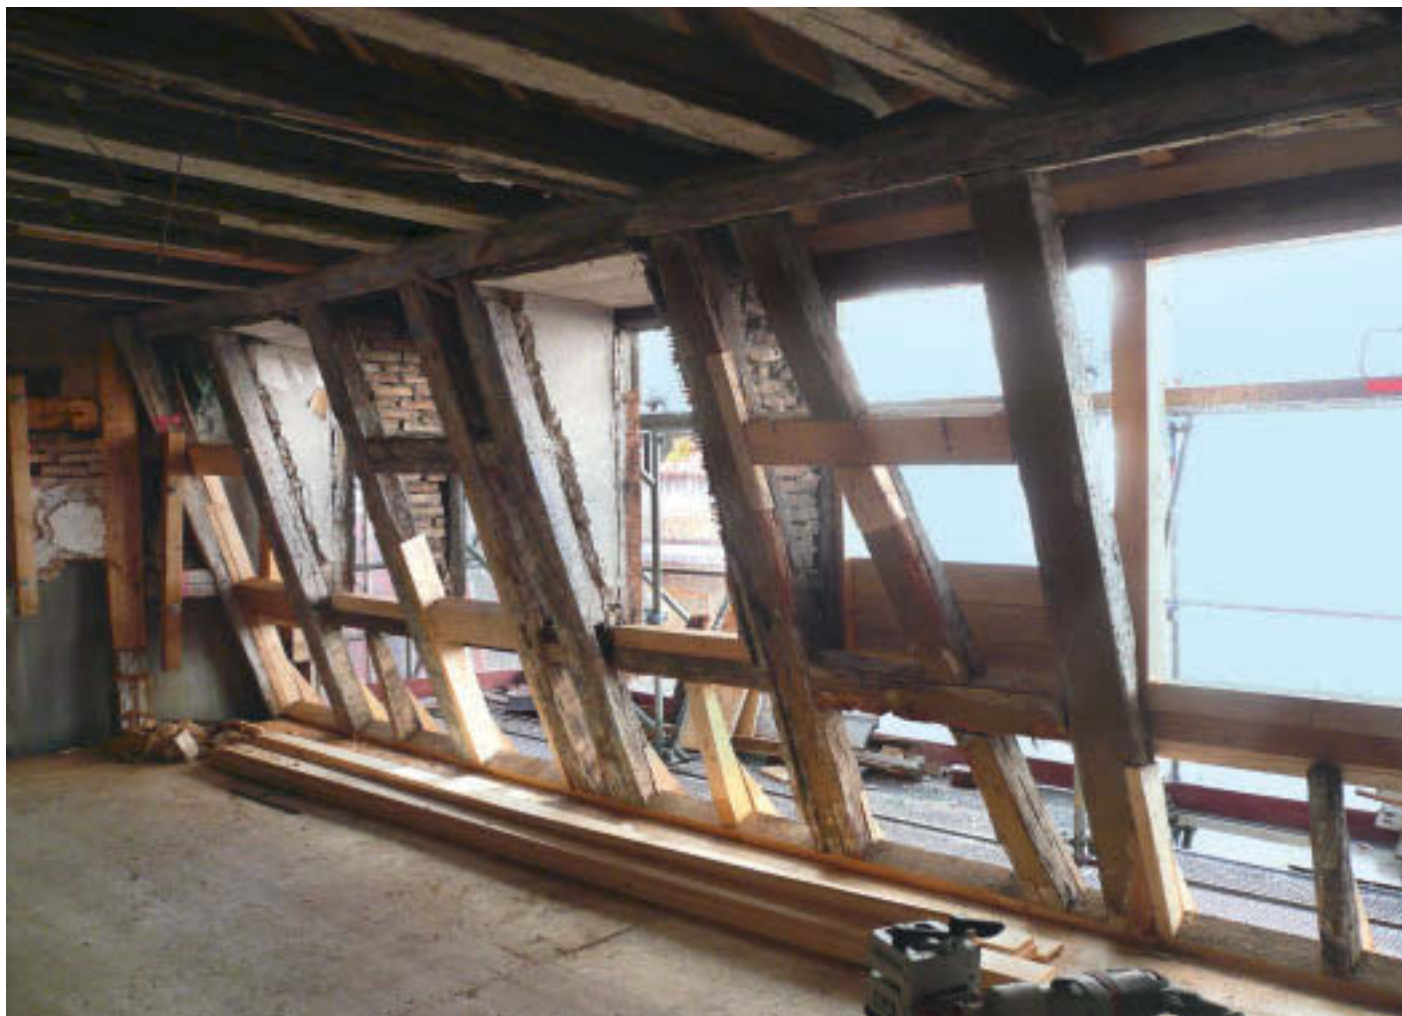
7 Waldstraße 5, Ansicht des reparierten Mansarddachstuhls auf der ersten Dachebene.

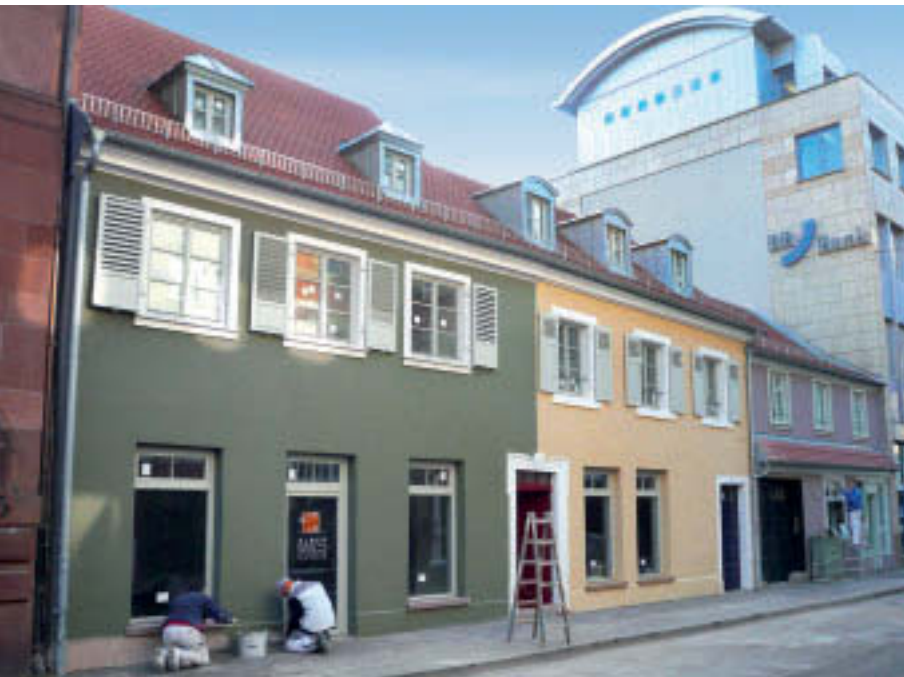
9 Ansicht der Häusergruppe Waldstraße 5, 7 und 9 nach der Sanierung im April 2010. Die Farbgebung griff bei der Erneuerung des Anstrichs die Gliederung und die Farben der Zeit um 1900 wieder auf.

Die Fassaden zeigen sich heute im Zustand des beginnenden 20. Jahrhunderts. Dies gilt sowohl für die Erdgeschosszonen als auch für die Farbgebung, die auch die Teilung der Anwesen 5 und 7 mit dem asymmetrischen Farbwechsel über dem gemeinsamen Hofeingang übernommen hat. Erhalten blieb auch die straßenseitige Hälfte der Dachlandschaft mit ihren Verschneidungen und Versätzen. Zwar sind hier ebenso wie an der Fassade die erneuerten Materialien jetzt sehr auffällig sichtbar; dieser Umstand wird jedoch mit der Zeit durch zunehmende Patinierung gemildert werden.

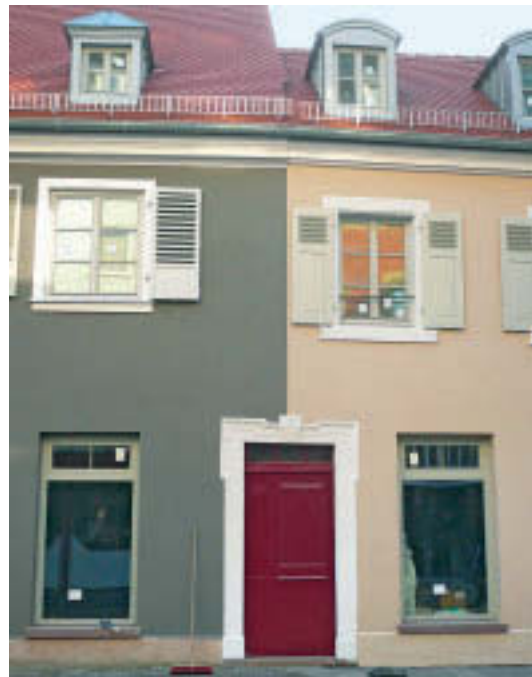
10 Waldstraße 5 und 7, Eingang zu dem auf der Grundstücksgrenze verlaufenden Gang. Das Steingewände der Tür mit dem Handwerkszeichen der Schuster und dem Namenszug „Conset“ verweist auf den Umbau der Aufstockung im Jahr 1754.

Nachdem Karl Friedrich im Jahr 1752 den Gnadenbrief für die Stadt seiner Residenz erneuert und zudem die neue Bauordnung erlassen hatte, scheinen auch die Häuser in der Waldstraße zu zweigeschossigen Bauten umgewandelt worden zu sein. Als Beleg dürfte der Schlussstein über der Türe des Ganges zwischen den Häusern 5 und 7 dienen, der neben der Jahreszahl 1754 den Namen der Familie Co(n)set sowie einen Stiefel als Zeichen seines Schusterhandwerks zeigt. Diese Umsetzung der durch den Markgrafen gewünschten Neuordnung, die man auch an den Gebäuden Waldstraße 17 und am 1723 errichteten Seilereihaus in der Kaiserstraße 47 im Bestand nachvollziehen kann, wird man mit der Auslobung der zweiten Baugnade in Verbindung bringen müssen, bei der jeder, der dem herrschaftlichen Wunsche nachkam, 3 Gulden je Fuß der Fassadenlänge als Subvention erhielt. Dabei wurde das Augenmerk hauptsächlich auf die Angleichung der Vorderseiten der Häuser gelegt.
