# Was kann man mit einer ehemaligen Synagoge anfangen? – Drei Beispiele im Rhein-Neckar-Kreis

## Die ehemaligen Synagogen in Ehrstädt, Rohrbach und Steinsfurt (Stadt Sinsheim)

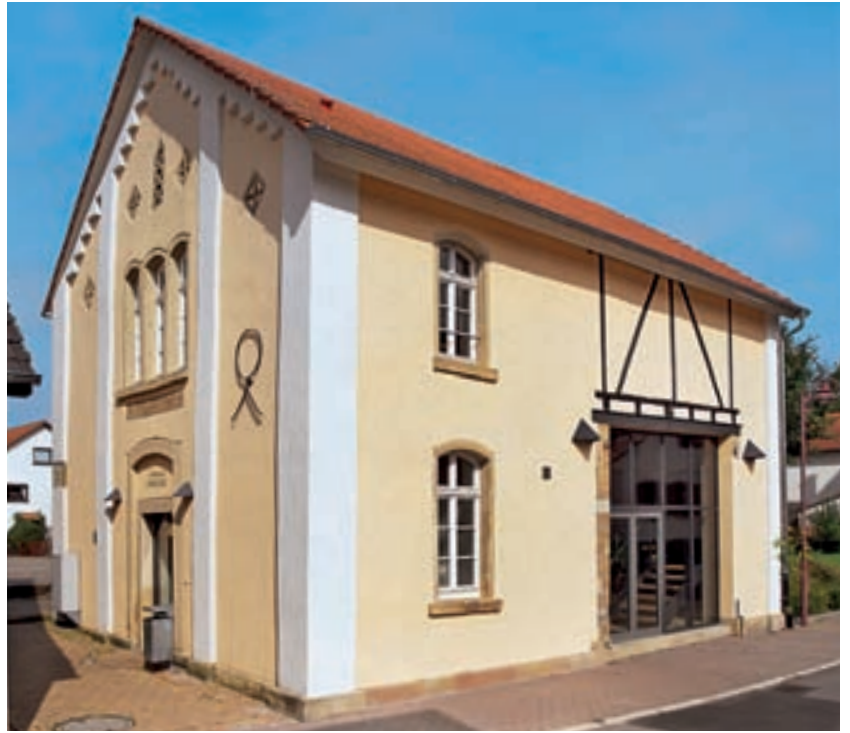
- 1 Die ehemalige Synagoge in Sinsheim-Ehrstädt. Ansicht von Südwesten.
- 2 Die ehemalige Synagoge in Sinsheim-Ehrstädt. Hauptfassade mit dem Eingang. Im Vordergrund ist der Chuppastein zu erkennen.
- 3 Die ehemalige Synagoge in Sinsheim-Ehrstädt. Der neu entstandene Emporenraum im ersten Obergeschoss.

Der zweigeschossige Rechteckbau mit Satteldach hebt sich nur durch wenige architektonische Details von seiner ländlich geprägten Umgebung ab: Lisenen betonen die Ecken und gliedern die Westfassade, deren Giebel zusätzlich ein Treppenfries ziert. An Ost- und Westseite befindet sich je ein Drillingsfenster. Deutlich als nachträg-

liche Störung ist das auf der Südseite eingebrochene große Scheunentor zu erkennen.

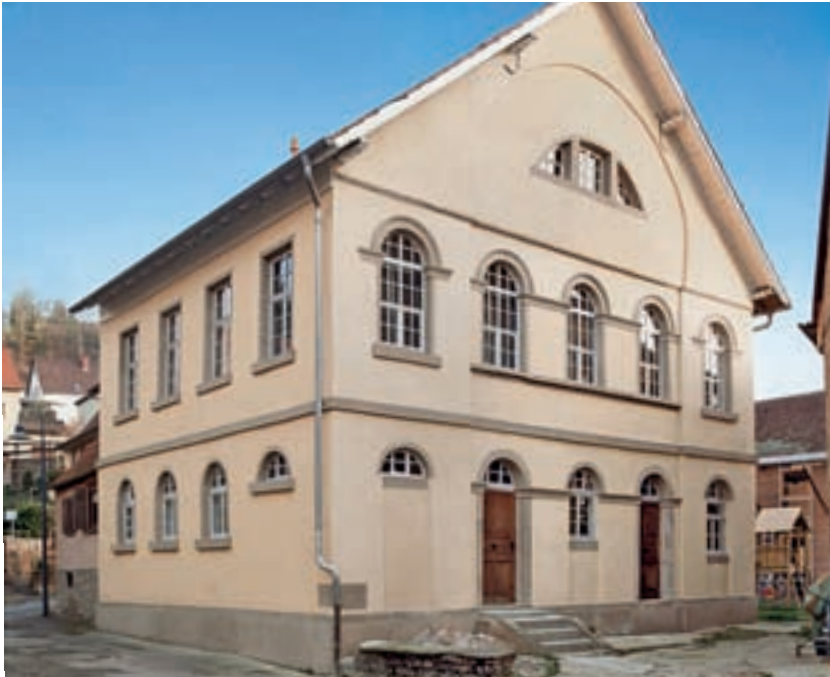
4 Die ehemalige Synagoge in Sinsheim-Rohrbach. Westfassade mit den beiden ehemaligen Eingängen.

Die Synagoge, ein zweigeschossiger, klassizistisch geprägter Rechteckbau mit Satteldach, zeichnet sich durch ihre Rundbogenfenster sowie die Sandsteingewände und -gesimse aus. Als Besonderheit sind die beiden dreiteiligen Halbbrunnenfenster, so genannte Thermenfenster, an den Giebelseiten anzusprechen. Einen zusätzlichen Akzent setzen das geschossübergreifende vertiefte Putzfeld, das die gesamte Mittelachse der Hauptfassade bogenförmig überfängt, sowie die beiden Portale, durch die man Betsaal bzw. Treppenhause, Frauenempore und Nebenräume erreichte. Wie das Innere der Synagoge ehemals aussah, lässt sich mithilfe der Ergebnisse von Bauforschung und Befunduntersuchung recht gut erschließen: Auf der Südseite zum Hof hin befand sich der zwei Geschosse hohe Betsaal mit der Thoranische im Osten. Die Nordseite war im Erdgeschoss dem rituellen Bad (Mikwe) und einem Vorraum sowie dem Treppenhaus vorbehalten. Letzteres führte ins erste Obergeschoss mit einem Schulraum und der Frauenempore. Bereits 1909 vermauerte man die Thoranische und ließ im Bet-

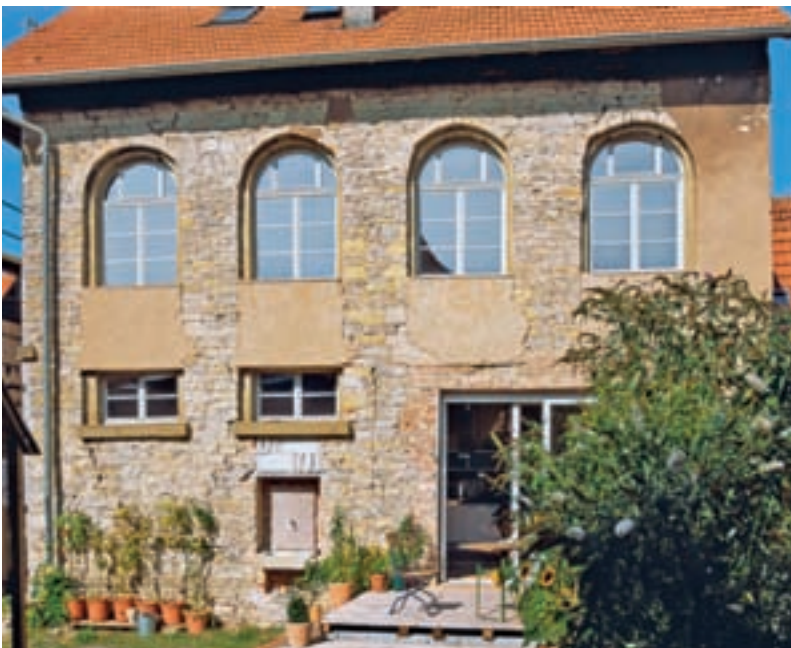
5 Die ehemalige Synagoge in Sinsheim-Rohrbach. Südfassade. Deutlich sind die späteren Eingriffe in die Wandstruktur zu erkennen.

saal, der fortan als Versammlungsraum fungierte, eine Zwischendecke einziehen. Andere Bereiche dienten als Lager oder Wohnung. Dazu wurden die Mikwe entfernt, Wände versetzt, Stuck abgeschlagen und ein Kamin eingebaut. Außerdem erhielt der Bau einen Betonboden sowie neuen Putz innen und außen. Nach dem Ersten Weltkrieg brachte man im Saal einen Schulraum unter, 1936 bis nach 1945 schließlich einen Kindergarten. Dafür wurden die ehemals geschossübergreifenden Fenster auf der Hofseite unterteilt und Brüstungen eingezogen. Nachdem die ehemalige Synagoge 1967 an eine Privatperson verkauft worden war, beherbergte sie mehrere kleine Wohnungen sowie Lager- und Stallräume. Aus dieser Zeit stammt das große Scheunentor auf der Südseite. Nach längerem Leerstand wechselte das Gebäude 2003 schließlich erneut den Besitzer. Zu diesem Zeitpunkt war der ursprüngliche Grundriss durch zahlreiche eingestellte Wände und die im ehemaligen Betsaal eingezogene Decke stark verunklärt. Weder die Wohnungen noch die Haustechnik entsprachen heutigem Standard. Es gab zahlreiche Risse, Putz platzte innen wie außen großflächig ab, Feuchtigkeit drang ein. Bevor es jedoch an die dringend erforderliche Instandsetzung ging, galt es, mehr über die ehemalige Synagoge und ihre Geschichte zu erfahren. Bereits 1999 hatte das damalige Landesdenkmalamt ein bauhistorisches Kurzgutachten sowie eine vorläufige Schadenskartierung in Auftrag gegeben. Daran schlossen sich nun eine detaillierte Bauforschung sowie umfangreiche restauratorische Befunduntersuchungen an. Erst nachdem alle Ergebnisse vorlagen, erarbeiteten die Bauherren – ein Restauratorenehepaar – und der Architekt gemeinsam mit der Denkmalpflege

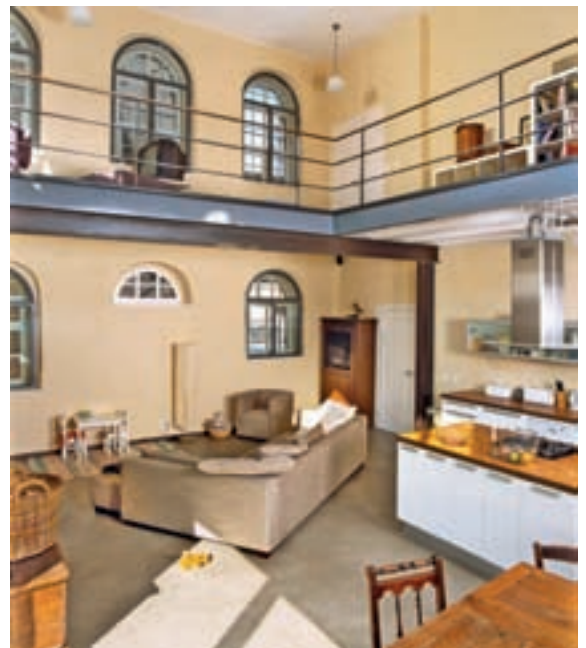
6 Die ehemalige Synagoge in Sinsheim-Rohrbach. Der ehemalige Betsaal mit der modernen Empore.

das geeignete Konzept für die Sanierung und den Umbau zum Einfamilienhaus. Man wollte die ehemalige Synagoge zwar bis zu einem gewissen Grad wieder erlebbar machen, doch durfte dies nicht den Verlust späterer Zeitschichten bedeuten. Deshalb behielt man die meisten Veränderungen bei. Nur die Zwischendecke im ehemaligen Betsaal, die ohnehin statische Probleme aufwies, wurde zugunsten einer neuen, bewusst modern gestalteten Empore herausgenommen. Die teils durch Feuchte und Salzbelastung geschädigten historischen Innenputze, auf denen sich verschiedene monochrome Farbfassungen und einzelne Ornamentbänder nachweisen ließen, wurden so weit wie möglich gesichert. Anschließend erhielten die Wände einen neuen Kalkputz und einen Anstrich mit Kalk- oder Leimfarben. Am Außenbau war der bauzeitliche ockerfarbene Kalkputz durch die später eingebrachten Zementputze so stark geschädigt, dass er durch einen neuen Kalkputz ersetzt werden musste. Einen hohen Stellenwert bei der Sanierung hatte der Erhalt der historischen Ausstattung. So arbeitete man die vorhandenen Dielenböden ebenso auf wie die Türen und die hölzernen Wandverkleidungen. Besondere Beachtung fanden die aus verschiedenen Zeiten stammenden Holzfenster. Die 17 bauzeitlichen Exemplare restaurierte der Bauherr liebevoll unter Erhalt der alten Gläser. Durch innen davorgesetzte, betont schlichte Metallfenster erfüllen sie heute moderne Ansprüche. Die Fenster der 1920er Jahre erhielten dagegen eine spezielle, für den Einbau in die schmalen Rahmen geeignete Isolierverglasung. Durch die Fortführung der bereits vorhandenen Nutzung, das besondere Einfühlungsvermögen

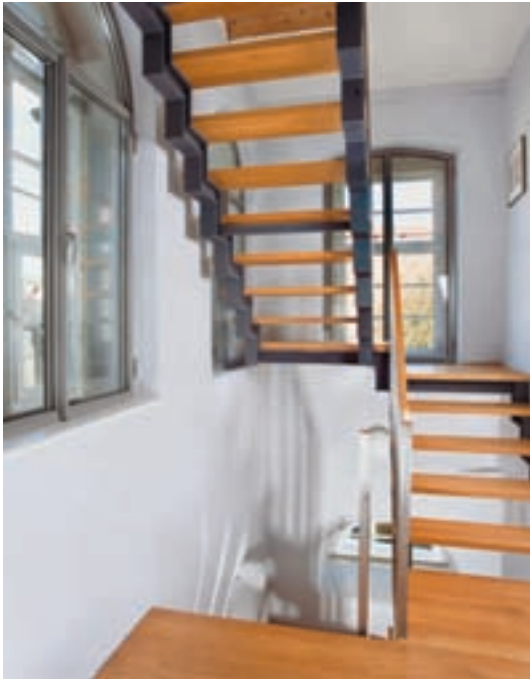
7 Die ehemalige Synagoge in Sinsheim-Rohrbach. Treppenhaus mit der neuen Treppe.

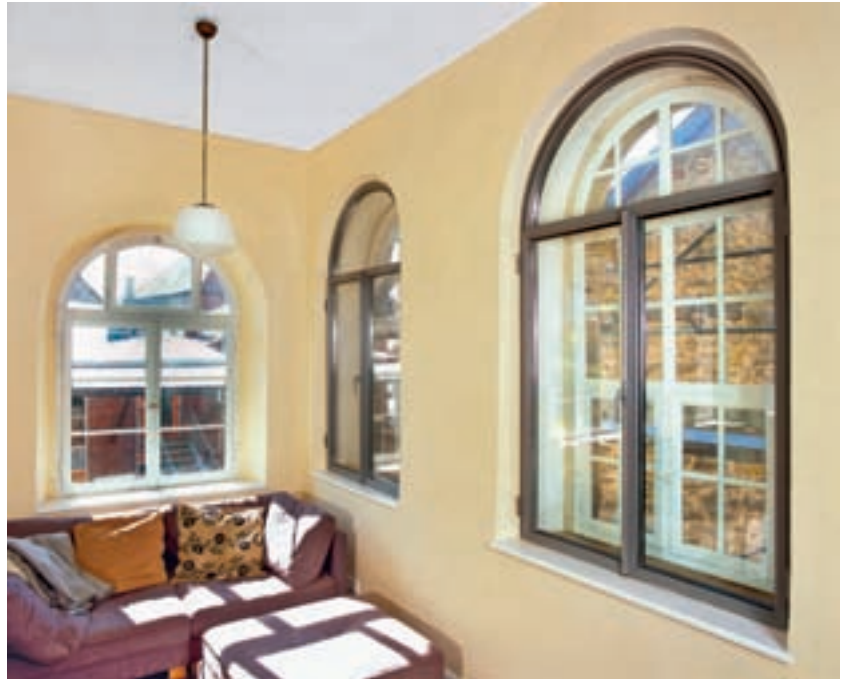
8 Die ehemalige Synagoge in Sinsheim-Rohrbach. Fenster im ehemaligen Betsaal. Rechts ein Originalfenster, das durch das Vorsetzen eines modernen Metallfensters zum Kastenfenster umgebaut wurde.

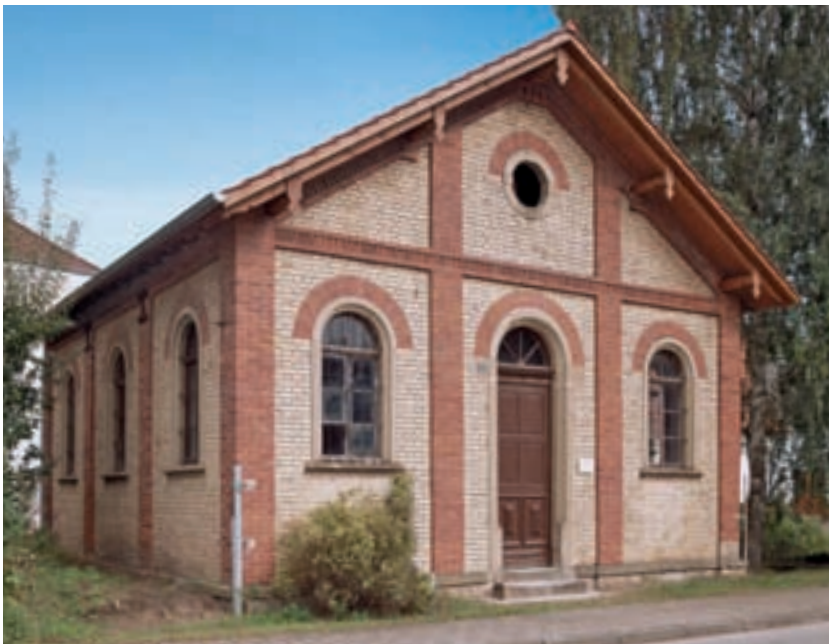
9 Die ehemalige Synagoge in Sinsheim-Steinsfurt. Eingangsfassade.

unbekannt. Das Äußere des Gebäudes macht durch hohe Rundbogenfenster sowie die Gliederung aus rotem Backstein, die Lisenen, Schmuckbögen über den Fenstern und mehrere Zierfriese auf sich aufmerksam. An der linken Ecklisenen befindet sich der Grundstein mit dem Datum 1893. Die Wände im Inneren zeigen noch heute die zweite Fassung, einen monochrom hellblauen Anstrich. Verschiedenartige Rankenfriese dienen als Wandabschluss und gliedern die Deckenfläche. Ein gemalter roter Vorhang rahmt die Thoranische. Als Besonderheit hat sich in Sinsheim-Steinsfurt eine auf die Wand gemalte Gedenktafel erhalten, die an die im Ersten Weltkrieg gefallenen Mitglieder der jüdischen Gemeinde erinnert.

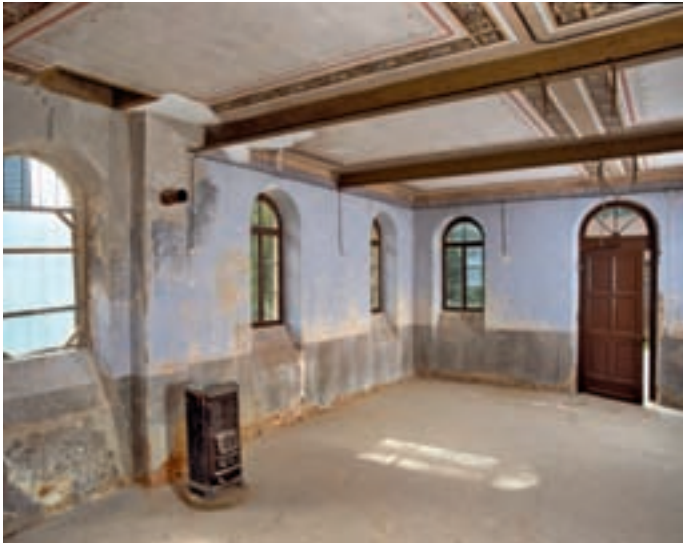
*10 Die ehemalige Synagoge in Sinsheim-Steinsfurt. Innenraum mit Blick auf die Eingangstür im Westen.*

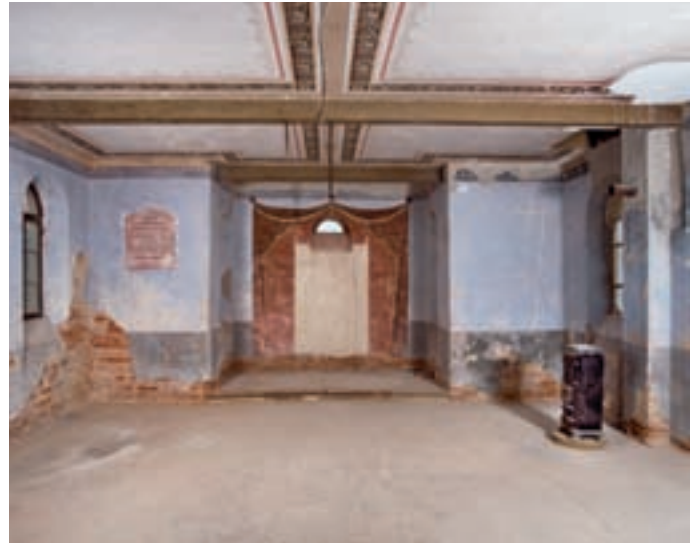
*11 Die ehemalige Synagoge in Sinsheim-Steinsfurt. Innenansicht mit Blick auf die Thoranische. Auf der Wand links davon ist die Gedenktafel für die jüdischen Gefallenen des Ersten Weltkriegs zu sehen.*
